YHTIÖN OMISTAMAN KIINTEISTÖKANNAN KUNTOARVIOINTI

TEKIJÄ Jussi-Pekka Keronen

KUNTOARVIO

Poronkulma

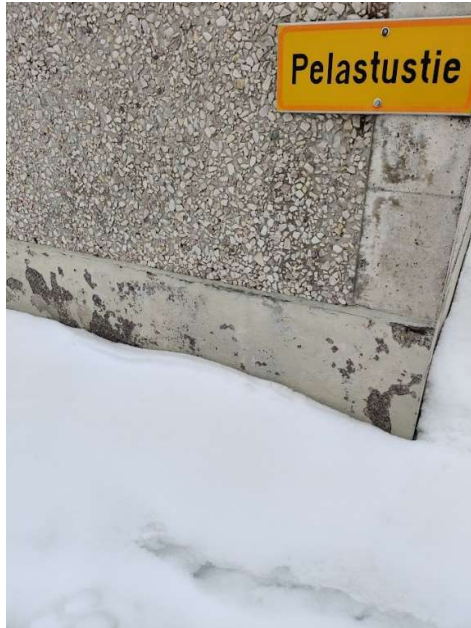
Sokkelin pinta on monin paikoin rapautunut siten, että elementtien raudat ovat tulleet näkyviin ja alistuneet näin säärasitukselle. Elementtien raudat ovat myös hyvin pinnassa, jolloin betonin halkeilee helpommin. Myös sokkelielementin ja ensimmäisen kerroksen seinäelementtien välinen elementtisauma on murtunut, jolloin sen sisään on mahdollisesti päässyt kosteutta.

KUVA 5. Rapautumat sokkelissa

KL 3

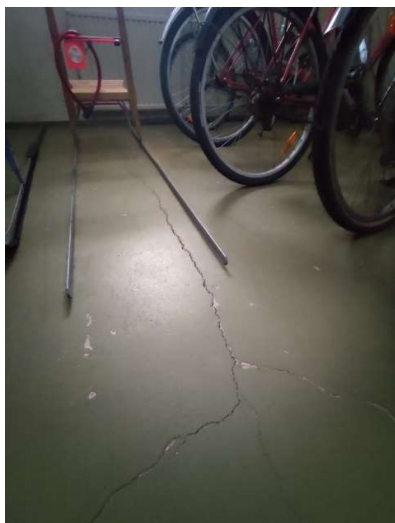
Kellarin lattia on kauttaaltaan maalattua betonipintaa. Pinta on monin paikoin haalistunut tai kulunut kokonaan pois. Lattiassa on myös monin paikoin suuria halkeamia, jotka ovat muodostuneet todennäköisesti pian rakennuksen valmistumisen jälkeen betonin kuivuessa ja liikuntasauvojen puutteellisuuden takia. Lattiassa havaittiin myös suurta halkeilua kohdassa, jossa betoni-laatta törmää sokkelielementtiin. Kosteusmittarilla ei havaittu merkittäviä kosteuksia kellarin lattiassa. Kosteudet olivat hieman koholla kohdissa, jossa lattiapinta oli merkittävästi maanpinnan alapuolella. Pyykinkuivatus

huoneessa seinän ja lattian liitoksessa on huomattavissa hieman maalipinnan irtoilua kosteuden takia.

KUVA 6. Halkeama pyörävarastossa

KI 3

Alapohjalaatan halkeamien korjaaminen ja pinnan uusiminen

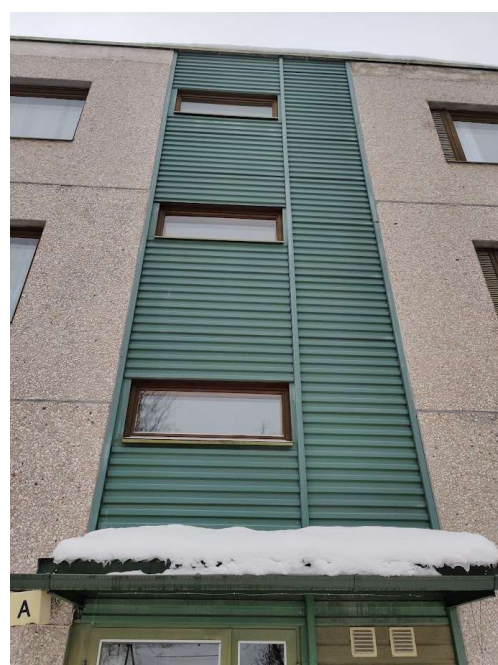
Porraskäytävien kohdalla julkisivuna on peltinen profiililevy. Peltilevy on kohtalaisessa kunnossa, mutta pellin alla olevan rakennuslevyn voidaan olettaa sisältävän asbestia. Myös sisäpuolella oleva rakennuslevy sisältää asbestia todennäköisesti.

KUVA 10. Julkisivu rappukäytävän kohdalla

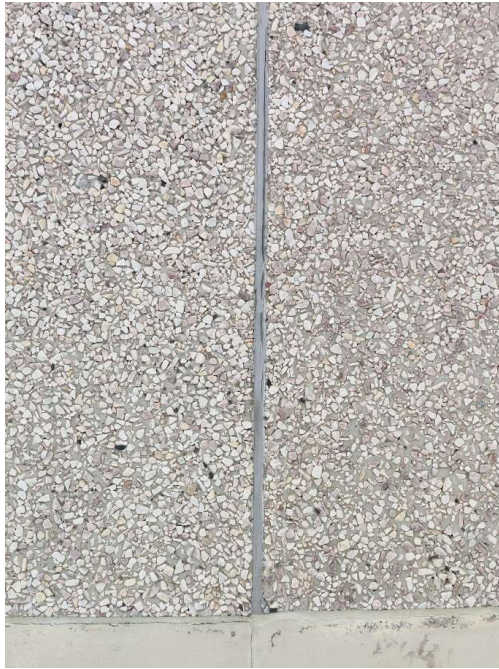
KUVA 11. Elementin sauma halkeillut

KI 2

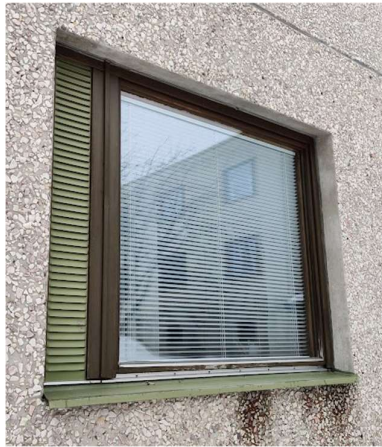
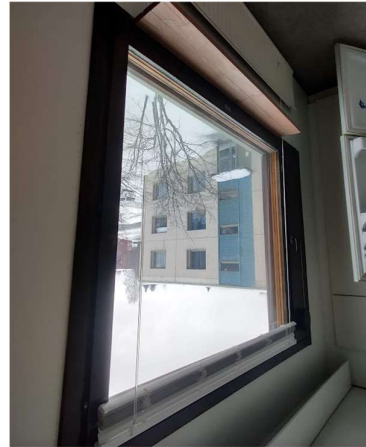
Rakennuksen ikkunat ovat alkuperäiset 3-kertaiset puuikkunat, joissa kaikki puitteet aukeavat sisäänpäin. Suurimmassa osassa ikkunoita on tuuletusikkunat. Ikkunoista puuttuu erillinen korvausilmaventtiili, mutta ikkunoissa on todennäköisesti leikattu pois pieni tiivisteenäpätkä, joka on toiminut aikanaan korvausilmareittinä. Joissain huoneistoissa on myös lisätty jälkeempään korvausilmaventtiili tuuletusikkunaan. Rakennuksen ikkunat vuotivat selvästi ja se oli tunnettavissa kädellä ikkunan reunoja tutkiessa. Myös asukkailta saatu informaatio oli kierroksella selvää, että ikkunat vetävät todella paljon. Myös ikkunoiden saranat ja karmit ovat alkaneet tulla käyttöikänsä päähän ja näin niitä alkaa olla vaarallista aukaista. Ikkunapellit eivät ole tarpeeksi ulospäin kaltevia vaan ne ovat aivan tasaisia tai jopa sisään päin kallistuneita. Myös tippanokan pituus ei täyttänyt kaikissa ikkunoissa vaatimuksia.

KUVA 12. Ikkuna ulkopäin

KUVA 13. Keittiön ikkuna

KL 1**Toimenpide-ehdotus**

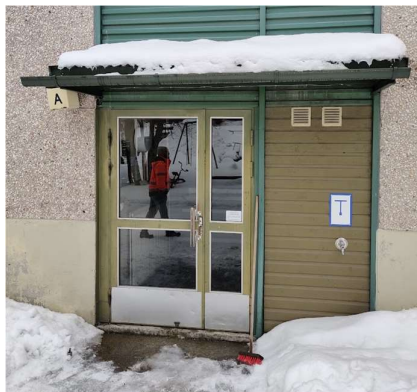
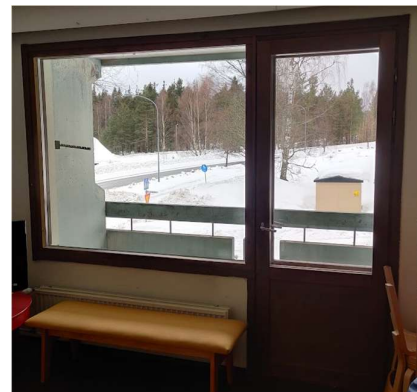
Rakennuksen kolme pääovea ovat kaikki alkuperäisiä vihreitä teräsprofiilirakenteisia eristämättömiä ulko-ovia. Ulko-ovien päällä on lipat mutta niiden kunto alkaa olla heikko. Parvekeovet ovat myös alkuperäiset ja niiden kunto on heikko. Parveke-ovien karmit ja saranat tulleet käyttökänsä päähän. Ovien reunoilla tuntuu selvästi vedon tunnetta ja ne vuotavat.

KUVA 14. A-rapun ulko-ovi

KUVA 15. Parveke-ovi

KL Ulko-ovet 1**Toimenpide-ehdotus**

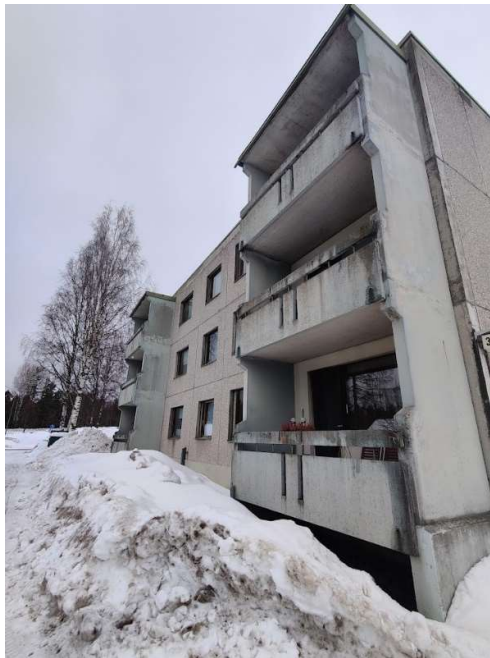
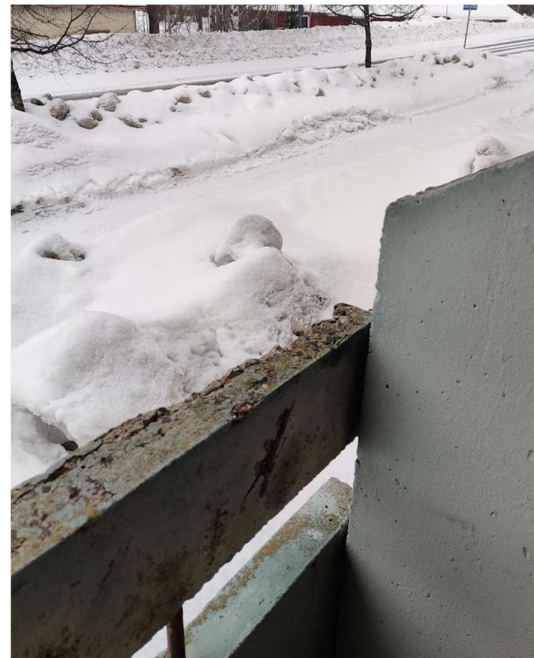
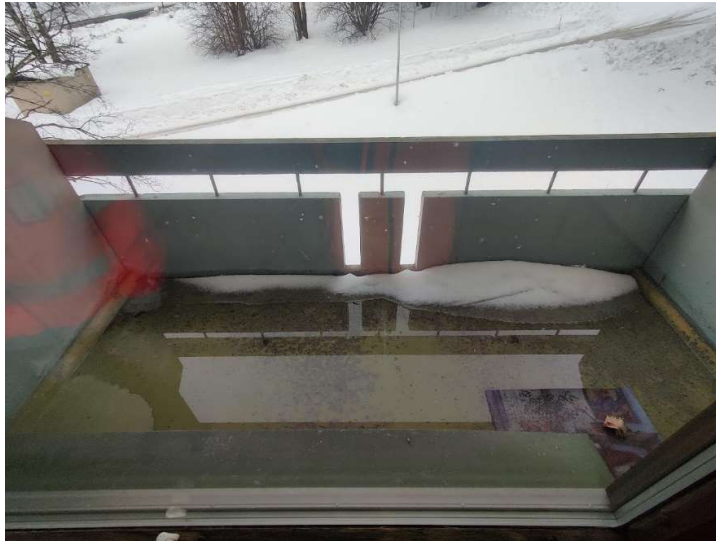
Rakennuksen parvekkeet ovat alkuperäisiä betonielementti parvekkeita. Parvekkeet on perustettu anturoiden ja sokkelirakenteen päälle, jotka yhdistyvät talon rakenteisiin. Parvekkeiden seinäelementtien ja rakennuksen elementtien välissä on pieni noin 2–3 cm rako. Parvekkeitaiteet ovat betoni rakenteisia. Alkuperäisten parvekelaattojen kallistus ei ole riittävä suurimmissa osissa laattoja ja monin paikoin vedenpoisto ei toiminut parvekkeilla. Parvekkeiden yleiskunto on huono ja niissä on huomattavissa paljon rappeutumia ja betonin halkeilua. Monessa paikassa betoniraidoitteet ovat tulleet näkyviin. Asukkailta saatiin palautetta, että ensimmäisen kerroksen parvekkeitaiteiden päälle tippuu paljon vettä, joka on huomattavissa niiden kunnosta.

KUVA 16. Parvekkeiden huonontunut kunto

KUVA 17. Rappeutuma parvekkeen kaitteessa

KUVA 18. Vesi ei pääse pois parvekkeelta

KL 1

Parvekkeille tehtävä laajempi kuntotutkimus, jossa parvekkeen lattiasta porataan näyte, josta tutkitaan pakkasen kestävyys ja betonin karbonatisoituminen. Tutkimuksissa tarkistettava myös veden poisohjautuminen ja sen mahdollisesti aiheuttamat vauriot.

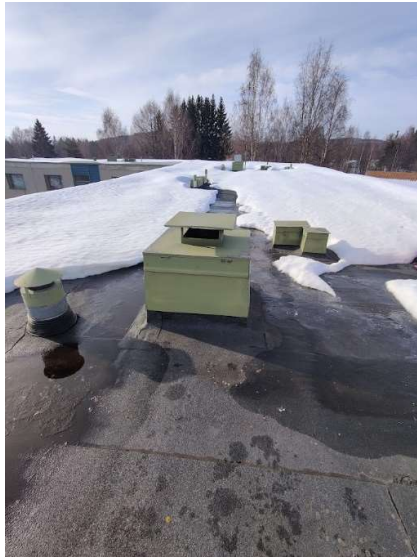
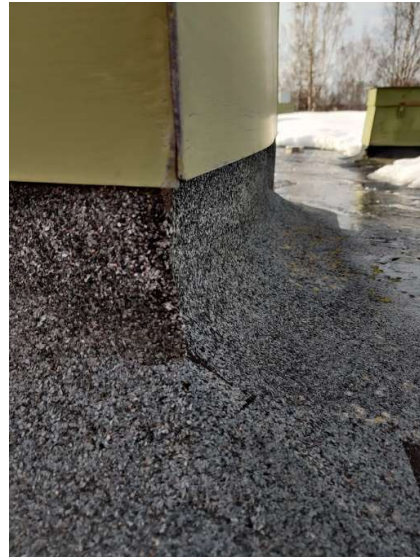
Rakennuksen vesikate on bitumikermikate. Bitumikermiä on uusittu katolle arviolta noin 15 vuotta sitten. Vesikatolla oli tarkastusajakohtana vielä reilusti lunta, joka vaikeutti osaltaan vesikatteen tarkastamista. Vesikatolla on kolme sadevesikaivoa, yhdeksän viemärin tuuletusputkea, kolme poistoilmapuhallinta ja 14 IV- hormien kokoojalaatikkoja, jotka toimivat myös puhdistusluukkuina. Yksi kolmesta poistoilmapuhaltimesta on vaihdettu uuteen. Viemäreiden tuuletusputkista puuttuvat hatut ja kaikista katolla olevista luukuista puuttuvat myrskyketjut. Katon bitumikermikate on hyvässä kunnossa ja saumat tiiviitä, niiltä osin, jolta sitä päästiin tarkastelemaan. Yhden kattokaivon kohdalla vesi on hieman jäänyt seisomaan ja jäänyt. Tässä kohdin kattokaivossa oli lehtiä tukkeena. Vesikatolle johtavat tikkaat ovat vielä kohtaisessa kunnossa, mutta niistä puuttuu nousukisko. Parvekkeiden osalla vesikatteenä on konesaumakatto. Konesaumakatto on huoltomaalauksen tarpeessa. Ylimmän elementin ja katon rajasta puuttuu myrskypelti.

KUVA 19. Yleiskuva vesikatosta

KUVA 20. Bitumikermi nostettu tarpeeksi korkealle

KL 3**Toimenpide-ehdotus**

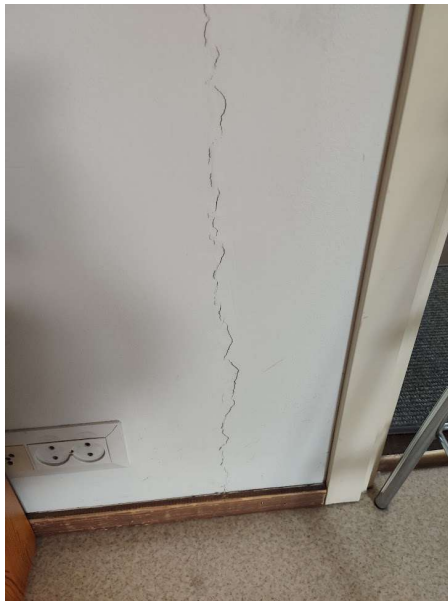
Huoneistojen väliseinät ovat betonielementtejä, joiden paksuus on pääasiassa 150 mm vahvuisia. Huoneistojen sisäiset väliseinät ovat 70 mm vahvuisia betoniseiniä tai puurunkoisia väliseiniä. Kylpyhuoneiden väliseiniä ei ole tarvinnut erillisenä tehdä, koska kylpyhuoneet ovat kylpyhuone-elementtejä. Väliseinät ovat hyvässä kunnossa ja niitä on huoltomaalattu aina tarpeen vaatiessa. Talon C-rapun päätyasunnon käytävässä oli halkeama pystysuunnassa 1–2. krs:ssa. Halkeama sijaitsi käytävän ja olohuoneen kulmauksessa olevassa seinien liittymässä.

KUVA 21. Halkeama seinässä

KI 4

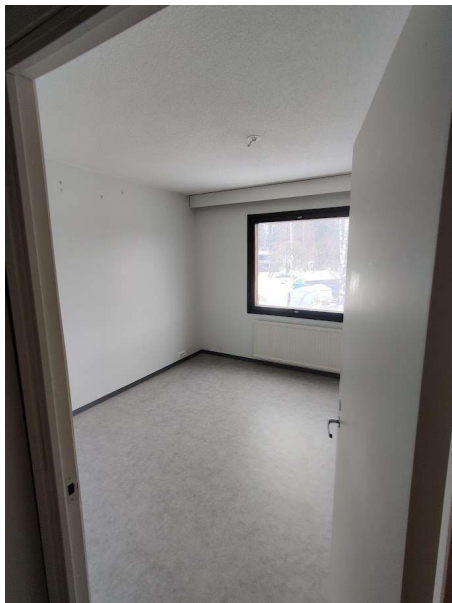
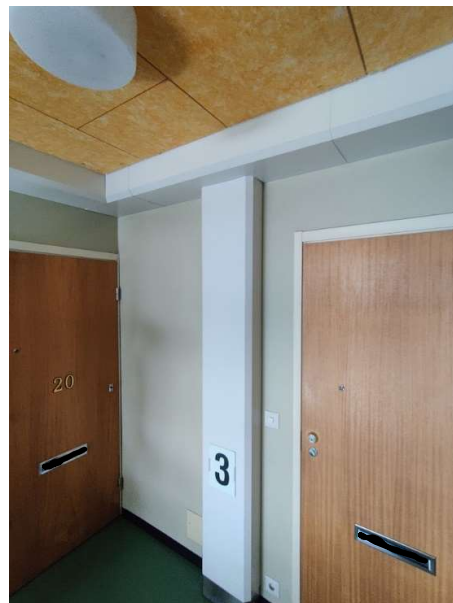
Rakennuksen huoneistojen väliovet ovat pääosin alkuperäisiä ja ovia on vaihdettu tarpeen vaatiessa. Osassa väliovissa on havaittavissa lommoja ja kulumaa, myös karmit ja ovilistat ovat kuluneet ajan saatossa hieman. Huoneisto-ovet ovat myös alkuperäiset ja niiden kunto on heikko. Ovet eivät ole enää tiiviitä ja niissä on havaittavissa selkeää kulumaa.

KUVA 23. Väliovi olohuoneeseen

KUVA 24. Huoneisto-ovi

KI Väliovet 1

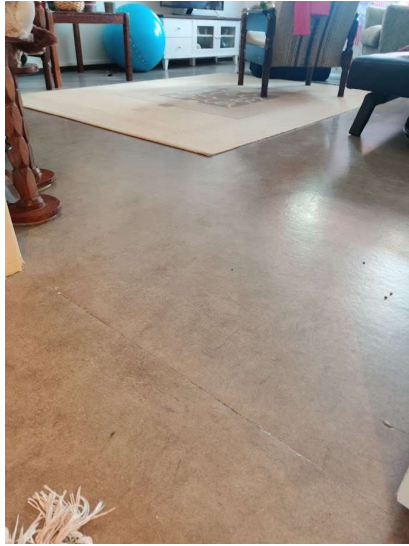
Asuntojen kaikki lattia pinnat on päällystetty muovimatolla. Suurin osa muovimatoista on vielä alkuperäisiä. Keittiöiden osalle muovimatot ovat uusittu keittiöremontin yhteydessä 2000. Joihinkin asuntojen huoneisiin on vaihdettu mattoja esimerkiksi kosteusvaurioiden takia. Asuntojen jalkalistoissa on kulumaa ja haalistumia.

KUVA 25. Uusittu kokolattiamatto

KL 2

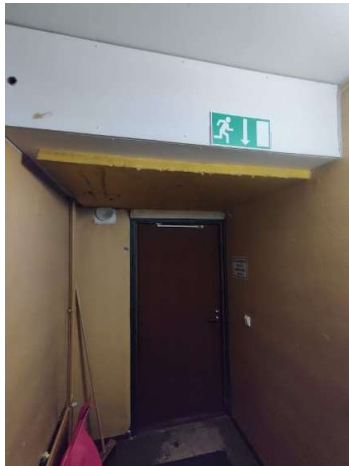
uusittu 2015 puupaneelipintaisiin kattoihin. Porraskäytävien katoissa ja tiettyjen yhteisten tilojen katoissa on villalevyä, jota ei ole pinnoitettu.

KUVA 26. Villalevyä pyörävaraston ovella

KL 3

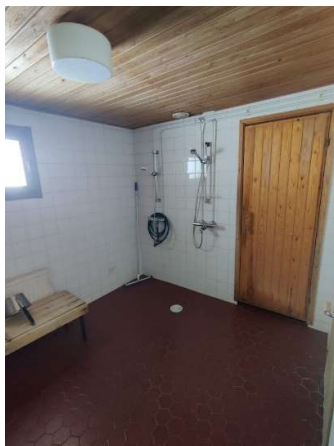
Yhteisissä saunatiloissa on laatoitettu lattia ja seinä. Saunan puolella on puupaneelista tehdyt seinät ja katot. Nämä pinnat ovat alkuperäiset ja niitä ei ole remontoitu ennen. Laatoituksen kunto on heikko ja saumat on alkaneet haalistua. Myös puupaneelipinnat ovat alkaneet haalistua ja paikoin jopa hilseillä. Suihkun kaivon kohdalla havaittiin hieman koholla oleva kosteuspitoisuus. Saunatilojen yleiskunto on heikko ja tila on saneerauksen tarpeessa.

KUVA 27. Yleiskuva suihkutilasta

KL 2

Talonyhtiön saunatilojen saneeraus.

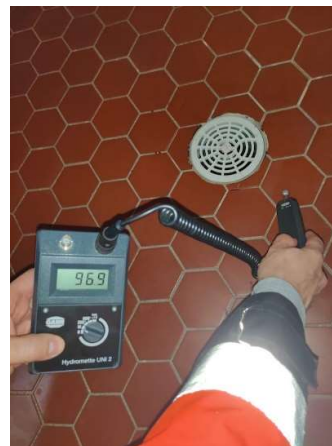
KUVA 28. Kosteusarvo kaivon ympärillä

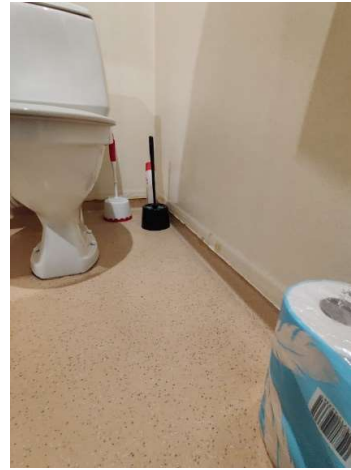
Rakennuksen kylpyhuoneet ovat teräselementtirakenteisia korotetulla lattialla olevia kylpyhuoneita. Lattioissa ja seinissä on kokolattiamattopinta. Kylpyhuone-elementtien lattioiden muovimattoja on uusittu ajan saatossa ja suurin osa on vaihdettu vuonna 2015 käyttövesijohtosaneerauksen yhteydessä. Pintakosteusmittarilla mitattaessa ei havaittu poikkeavia kosteuksia. Kylpyhuoneen seinien mattoja on uusittu osassa huoneistoja. Seinien mattojen kunto vaihteli paljon, jotkin ovat alkaneet kupruilla ja irrota kulmista.

KUVA 32. Sauma auennut ja kupruillut

KI 2

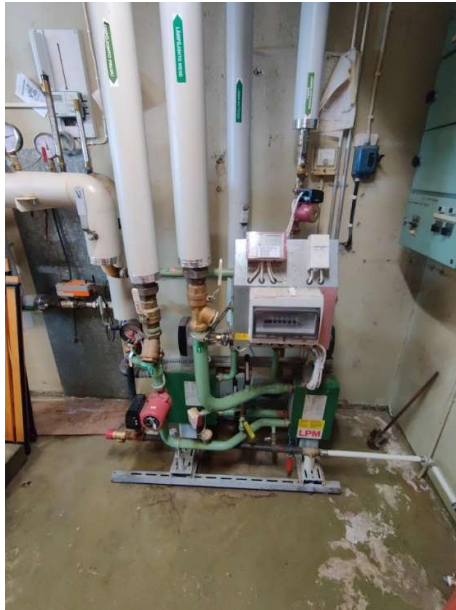
Lämmönjakohuone yleisilmeeltään hyvä, mutta tiloissa hieman ylimääräistä tavaraa säilytyksessä. Taloyhtiö on liittynyt kaupungin kaukolämpöverkkoon vuonna 2001, jolloin nykyinen lämmönsiirrin asennettu. Näiden laitteiden käyttöikä on noin 30 vuotta, jolloin tällä laitteella käyttöikää jäljellä 8 vuotta. Käyttövesijohtosaneerauksen yhteydessä kylpyhuoneisiin on asennettu käyttövesijohtokierroiset lämpöpatterit. Muut asuntojen patterit ovat alkuperäisiä, jossa joihinkin pattereihin on uusittu termostaatit.

KUVA 33. Lämmönsiirron

KI **4**

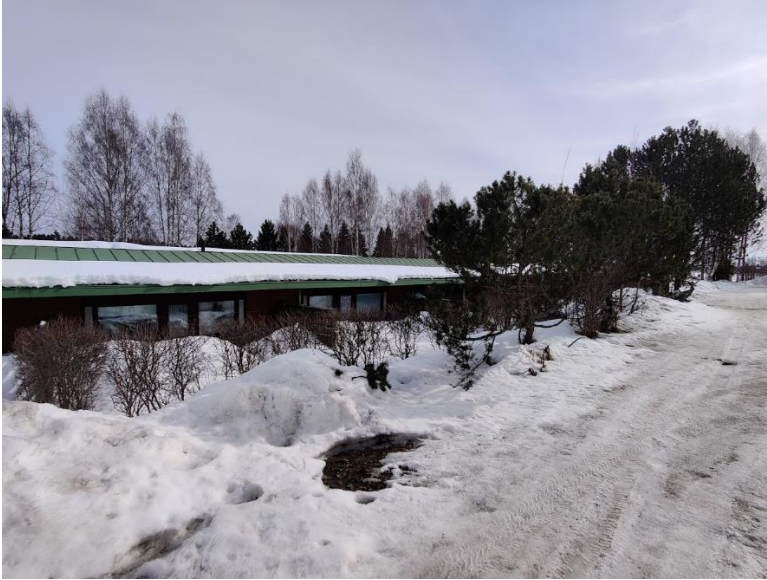
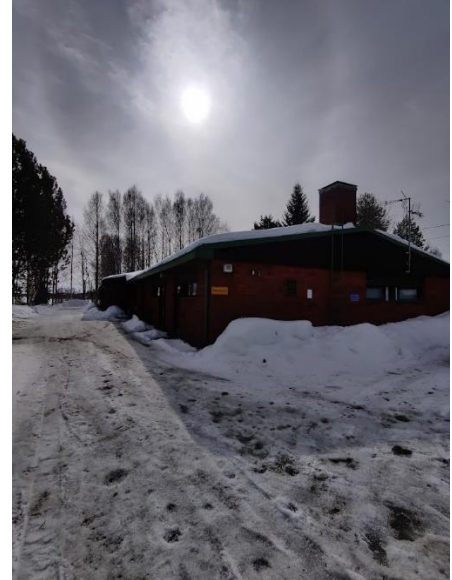
Rakennuksessa on konesaumattu vesikate ja räystäään sisään rakennetut vesikourut. Konesaumakatto tulisi huoltomaalata ja katolle lisätä kattoturvatuotteet. Samalla räystäädein aluslautojen maalaus ja katolla olevien läpivientien tarkastus.

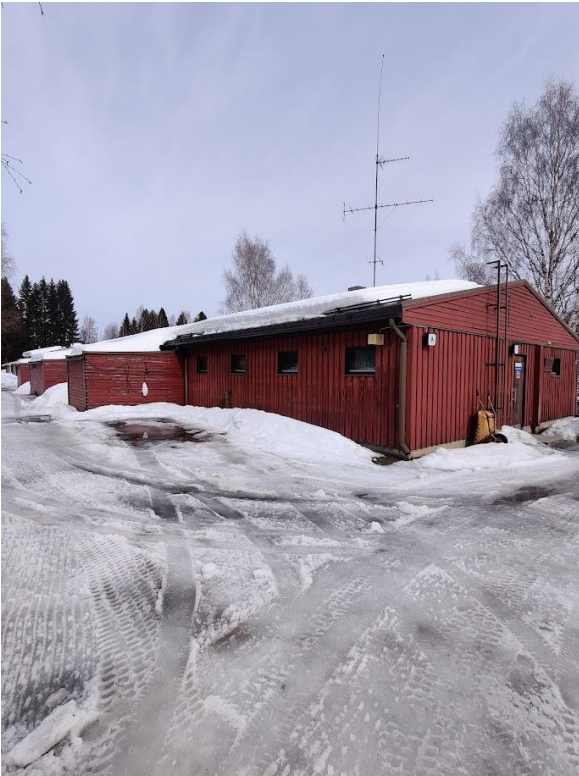
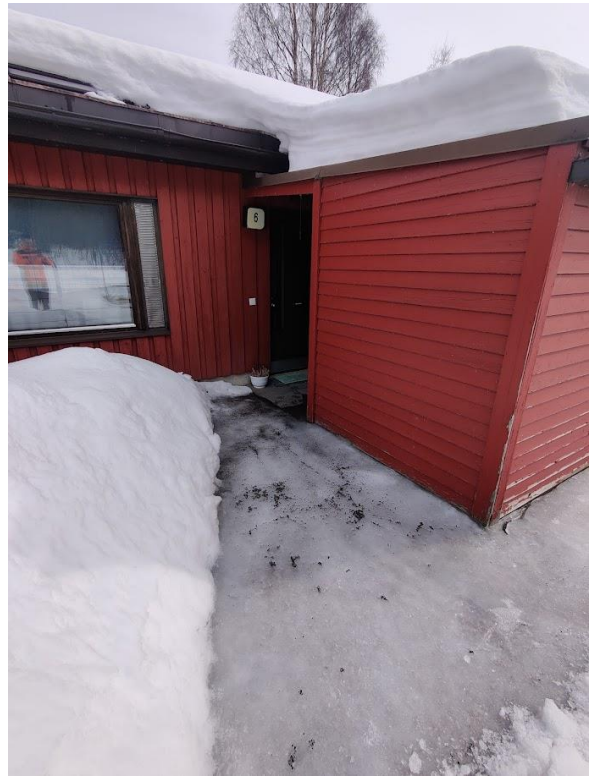
Vesikatto on hyvässä kunnossa, kattoa huoltomaalattu äskettäin ja katolla uudet lumiesteet. Lappeen räystäät liian lyhyet ja niitä tulisi pidentää.

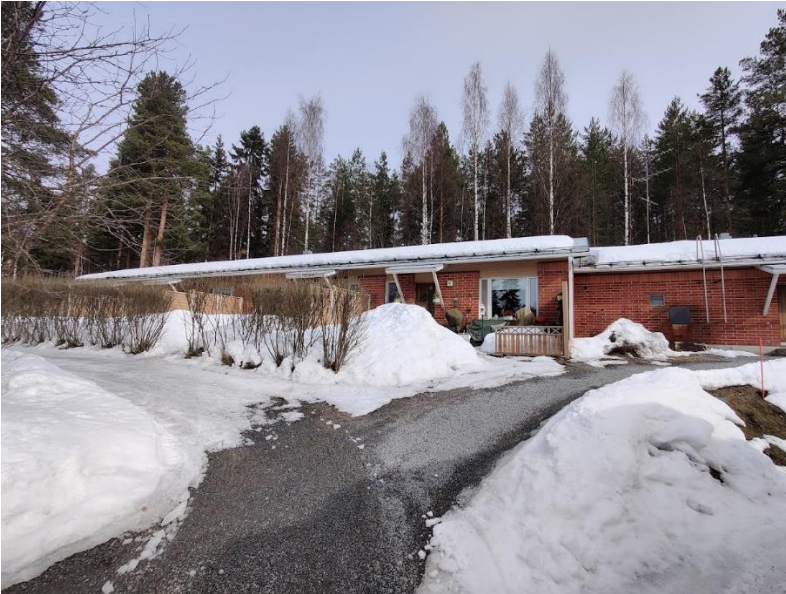
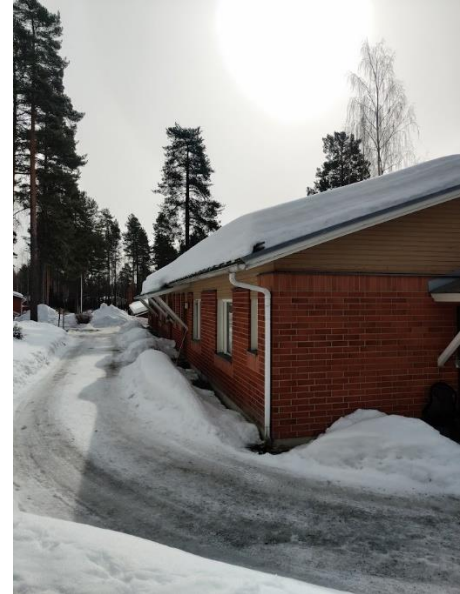
Vesikatto on hyvässä kunnossa ja katolla on lumiesteet. Sinkkipintainen vesikatto tulisi pinnoittaa uudelleen.

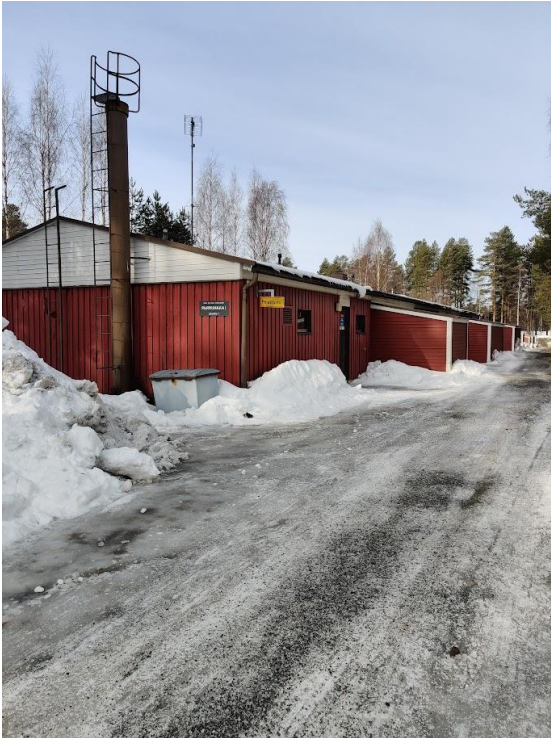
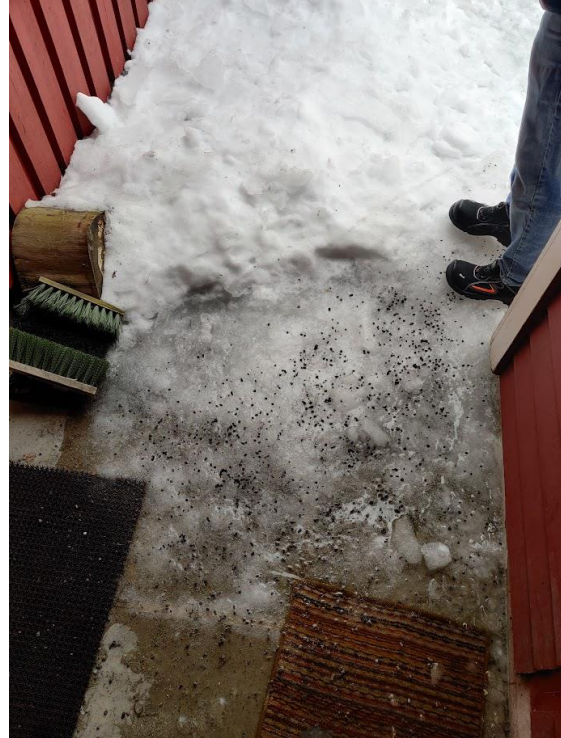
Vesikatto on kohtalaisessa kunnossa. Vesikatteena on konesaumakatto, joka on huoltomaalausta vailla. Katolta puuttuu kattoturvatuotteet ja ne tulisi asentaa katolle. Räystäät ovat liian lyhyet ja niitä tulisi pidentää.
