Samu Räsänen

LOMA-AJAN ASUNNON KUNTO- TARKASTUS JA KORJAUSEHDO- TUKSET

23.04.2023

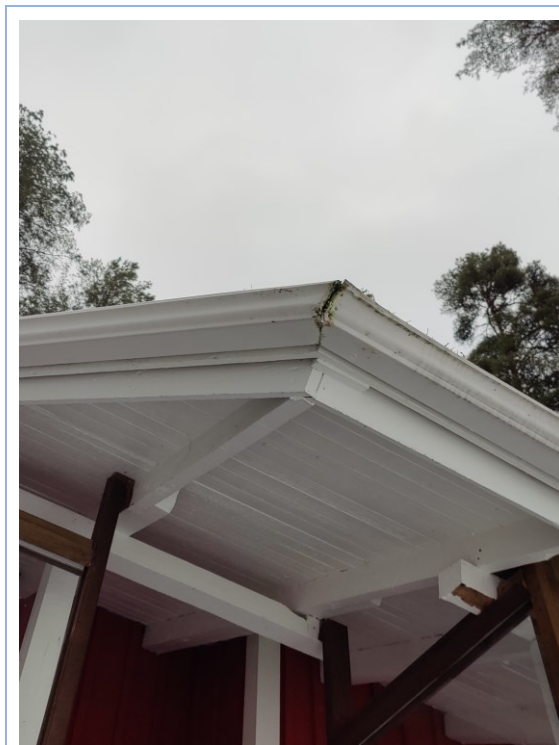
Kuntotarkastuksen yhteydessä huomattiin, että talon etupuolen sadevesikouru vuotaa kulman liitoskohdasta, vesi vuotaa tällöin suoraan rappusille aiheuttaen talvella rappusien jäätyminen, kesäisin jatkuvaa kosteutta rapun puurakenteille aiheuttaen lahoamista. (Kuva 1.)

Kuva 1. Vuotava sadevesikouru

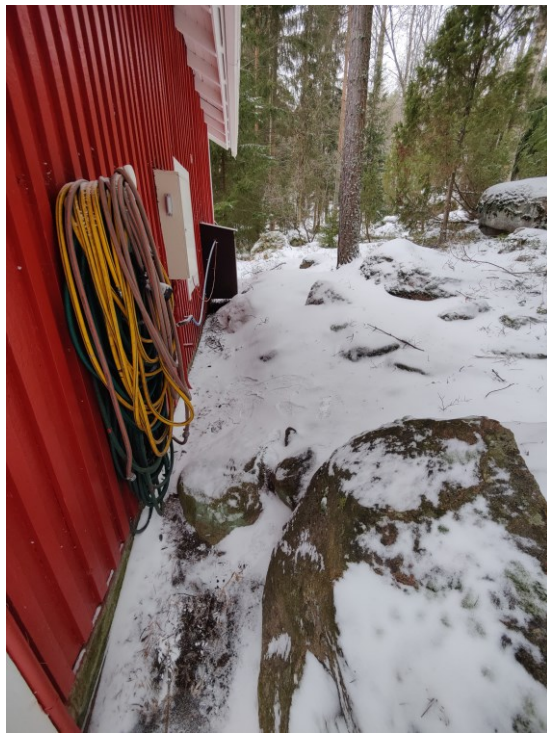
Talon etupuolelta pintavedet pääsevät valumaan runsaiden maan kaatojen ansiosta suoraan järveen. Talon takapuolella sijaitsevasta rinteestä pintavedet valuvat suoraan rakennuksen perustuksiin, aiheuttaen suurta kosteusrasitusta rakennuksen perustuksiin. (Kuvat 2 ja 3.) Rakennuksen sivuilla maan kaadot vaikuttavat olevan suoraan alaspäin järveen, aiheuttaen vain pienimuotoista kosteusrasitusta rakennuksen perustuksiin.

Kuva 2. Rakennuksen takapuoli

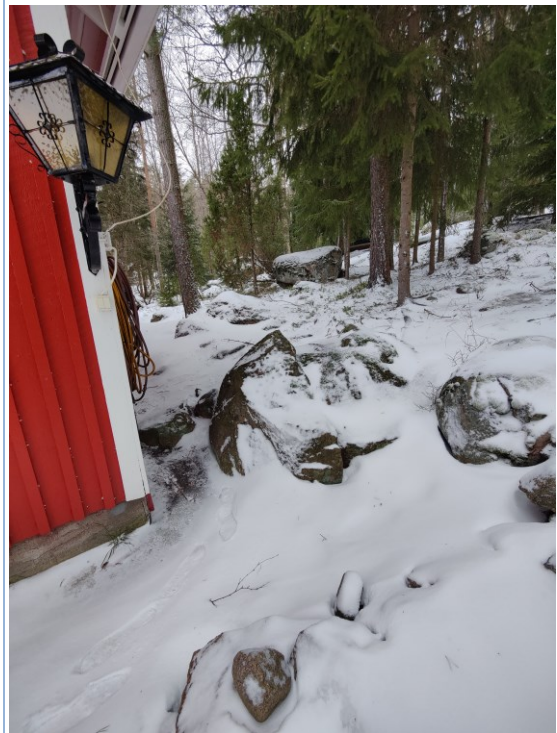
Kuva 3. Rakennuksen takana sijaitseva rinne

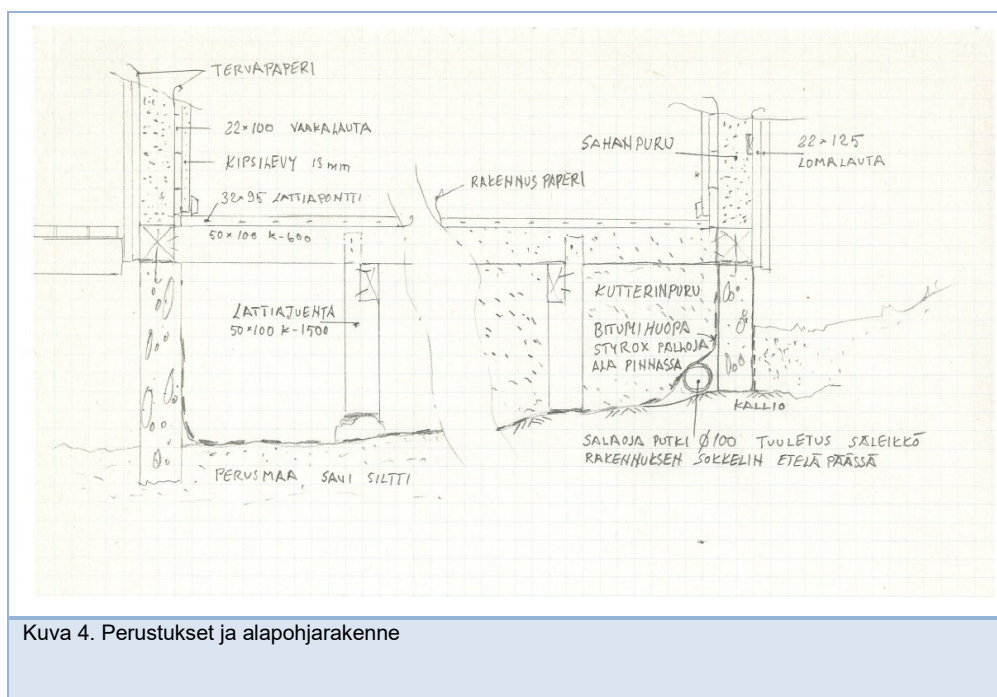
Rakennuksen alapohjarakenteena on tuulettuva puurakenteinen rossipohja höyrinsulkuna on rakennuspaperi, jonka päällä pintamateriaalina lattiaponttilauta. Alapohjatutkimus suoritettiin avuksi käyttäen Pientalon perustukset ja alapohjien liittymät (RT 81-10854. 2005.). Alapohja on osittain eristetty kutterinpurulla. Rossipohja ei kuitenkaan pääse tuulettumaan mistään, joka tuohon rakennusaikaan oli ihan normaalia. Painovoimaisessa alapohjan tuuletuksessa tuuletusaukkojen pinta-alaksi suositellaan vähintään 4 ‰ ja enintään 8 ‰ ryömintätilan pinta-alasta. Tulee samalla myös varmistaa, että ryömintätilan korkeus on riittävä, nykyään ryömintätilan tulisi olla yli 80 cm. Alapohjan leikkauskuva (Kuva 4.) Nykypäivänä tämä rakenne luokiteltaisiin riksirakenteeksi.

Kuva 4. Perustukset ja alapohjarakenne

Alapohja korjaus, vanha lattia ja runkorakenne tulisi purkaa kokonaisuudessaan pois. Rossipohjasta tulisi poistaa kaikki eloperäinen materiaali, samalla varmistettava, että ryömintätilaa jäisi yli 800 mm lattiarakenteen alle. Tuuletusta tulisi lisätä rossipohjaan, jotta se pääsisi kuivamaan ja tuulettumaan ympärivuotisesti. Tarvittaessa maapohjaan on lisättävä vedenohjausta, kaivamalla maakerrosta alaspäin ja lisäämällä sepeliä maa aineksen tilalle. Samalla olisi hyvä laittaa suodatinkangas maaperän ja sepelin väliseen kerrokseen. Liitteenä edotus piirustus korjaustoimesta (Liite 3.).

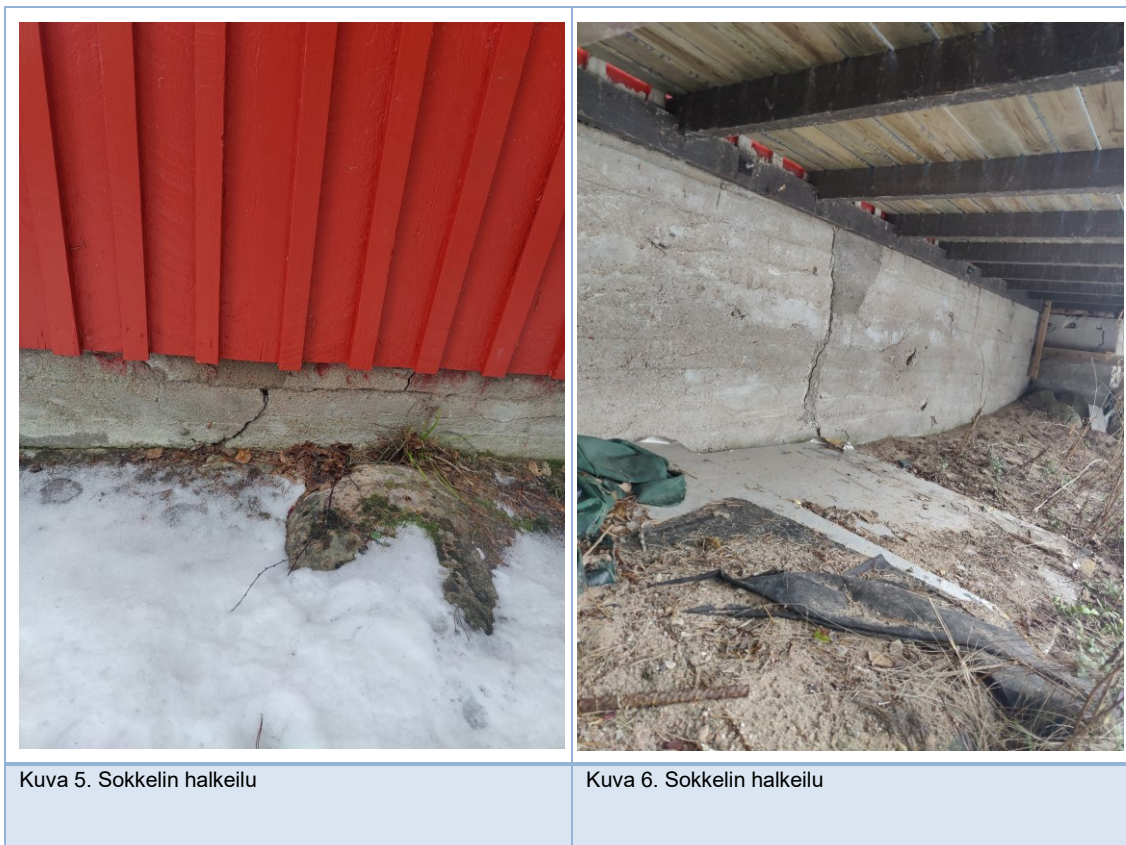
Kuntotarkastuksen yhteydessä huomattiin, että rakennuksen sokkelissa oli halkeamia ja betonin rapautumista, todennäköinen halkeamien aiheuttaja oli rakennuksen painuminen. Halkeaman leveys kasvaa tällaisessa tapauksessa alhaalta ylöspäin (Kuvat 5 ja 6.) Sisäpuoleisia vaurioita ei kuitenkaan huomattu tarkastuksen aikana. Vaihtoehtoisesti perustuksia voisi ottaa tutkimaan jonkun asiantuntijan, joka on rakennuksien painumiin ja painumienkorjaukseen perehtynyt enemmän, siltä saisi varmemman vastauksen, miten halkeilun suhteen voisi edetä.

Rakennuksen perustukset, halkeilua löytyy useammasta kohtaa sokkelista, tästä dokumentaatiota. (kuvat 5 ja 6.) Sokkeleiden halkeamien korjaus asettuu erittäin haastavaksi tehtäväksi, kun kyseinen rakennus rajautuu toisesta päästä kallioon ja toinen pää pehmeän savimaan päällä, keskijyrkässä rinneessä. Voi olla kannattavampi jättää korjaustoimet tekemättä kyseisessä kohteessa korjaustoimen hinta ylittää rajusti kannattavuusrajan, tämän voi tietenkin

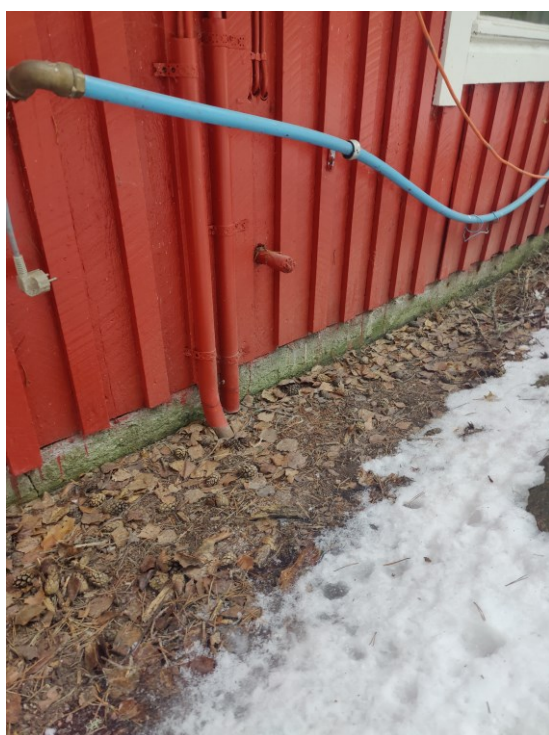
Kuntotarkastuksen yhteydessä huomattiin rakennuksen julkisivussa reikiä, josta vesi ja ilma pääsee suoraan eristetilaan. Kuntotarkastuksessa havaittiin myös, että seinärakenteesta läpimeneviä syöttöjä, jotka ovat tiivistämättömiä, joista vesi pääsee ohjautumaan suoraan eristetilaan. (Kuva 7.).

Rakennuksen ulkoseinärakenteissa on monenlaista puutetta nykyaikaiseen oikeaoppiseen rakennetyyppiin verrattuna. Tarkastuksen yhteydessä huomattiin rakennuksen ulkoseinän ulkoverhouksen takana oleva ilmatila ei pääse tuulettumaan, lomalaudoitus on tuotu suoraan perustukseen kiinni. Räystäslaudoituksessa ei myöskään ollut ilmarakoa. (Kuva 8.) Tämä oli tuohon rakennusaikaan yleinen rakennustapa, nykyään katselmoituna kuitenkin rakennusvirhe.

Kuva 7. Ulkoverhouksen ja perustuksien liitoksen puutteellinen ilmarako

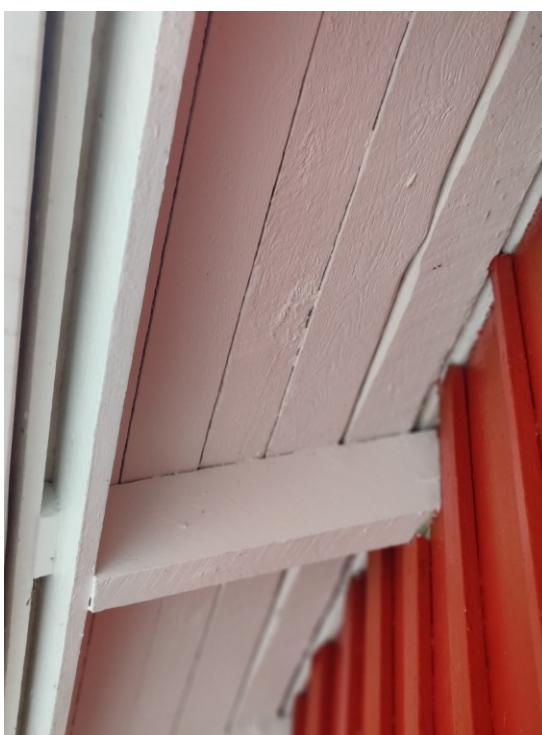
Kuva 8. Räystäslaudoituksen puutteellisesta ilmaraosta

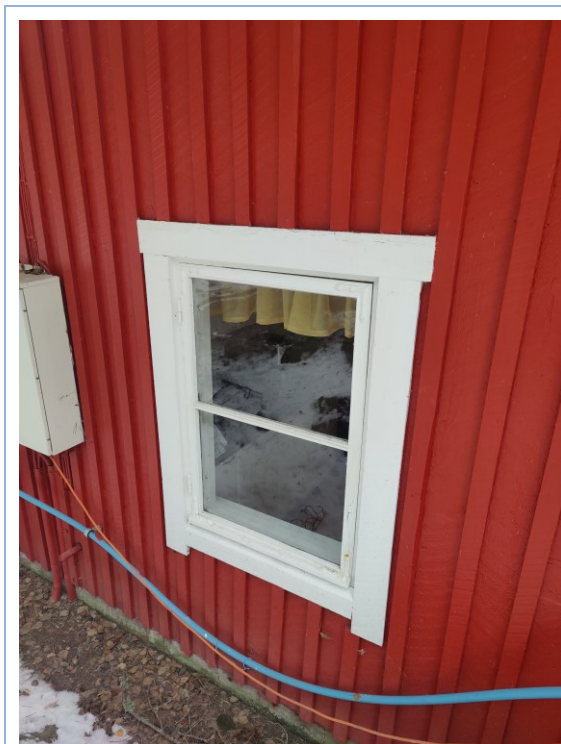
nuksen elinaikana, Ikkunoissa sisäpuolella selkeää kosteuden aiheuttamaa vauriota. Ulkopuolelta ikkunoiden kunto menettelee, peruskunnon kuitenkin ollessa hyvä, katsoen ikkunoiden ikää. (Kuvat 9 ja 10.).

Kuva 9. Ikkuna rakennuksen ulkopuolelta

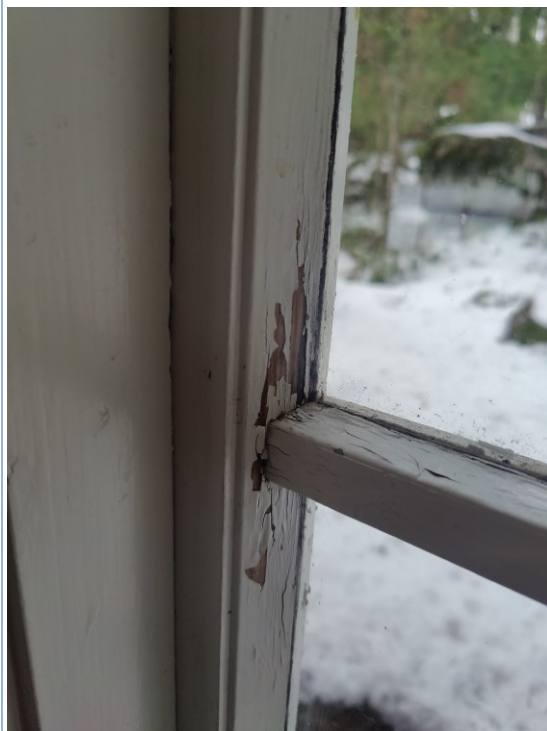
Kuva 10. Ikkunan sisäpuolista vauriota

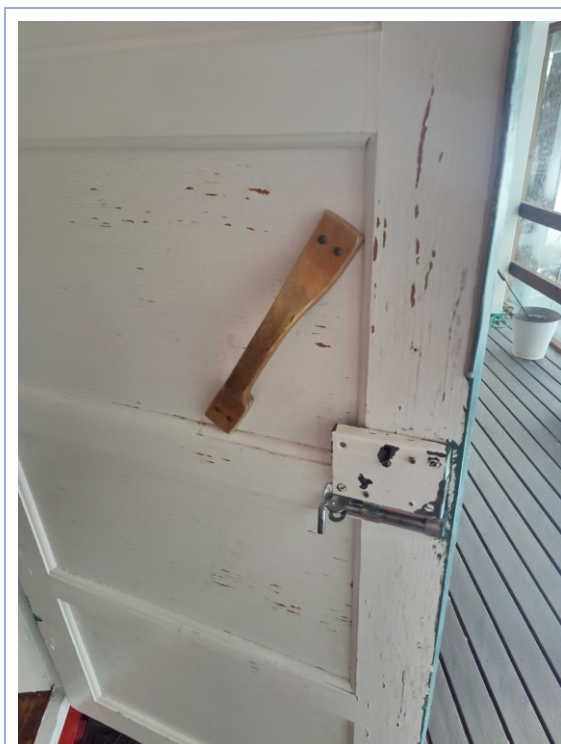
Kahdessa alkuperäisessä ovesta huomattiin kuntotarkastuksen yhteydessä toiminnallisia vikoja, ovet ovat toiminnallisesti jäykkiä. Ovet ovat ajan myötä alkaneet roikkumaan ja sen takia nyt kanittavat kynnykseen. Ovien lukot eivät osu pesään ilman avustusta. Vanhoissa ovissa myös huomattavissa yläreunassa rako, joka tullut ajan myötä. (Kuvat 11 ja 12.).

Kuva 11. Ulko-oven sisäpuoleiset vauriot

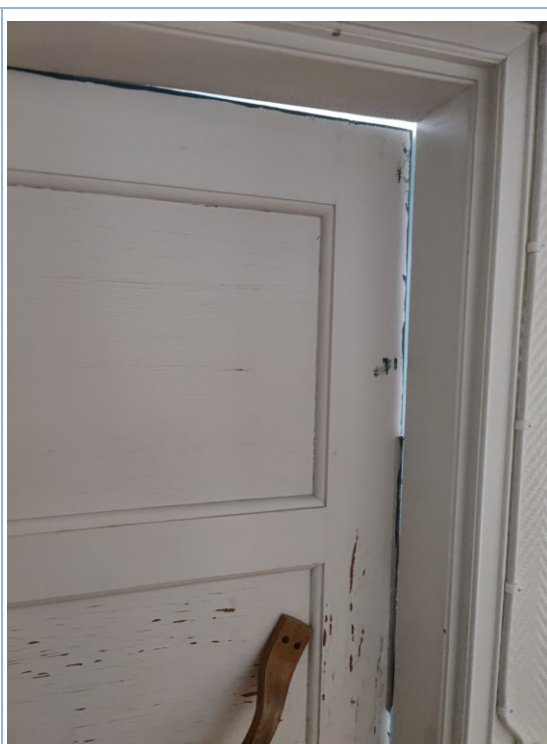
Kuva 12. Ulko-oven yläreunassa ilmenevä rako

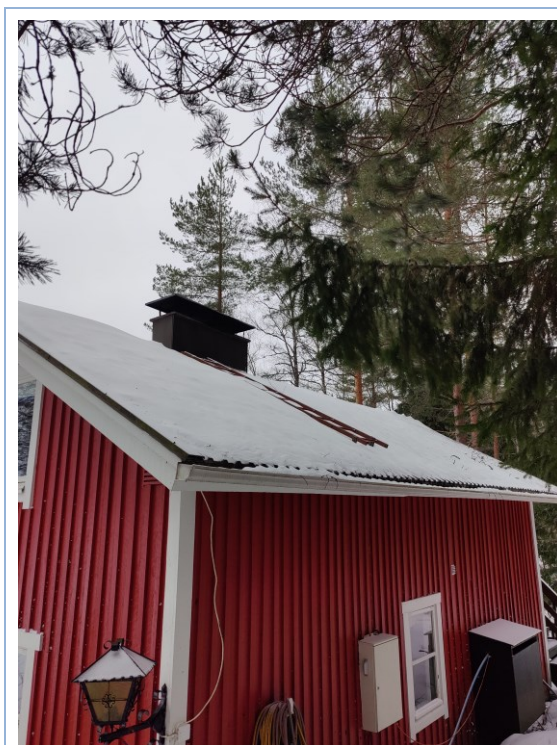
Kuntotarkastus suoritettiin lopputalvesta, joten vesikaton kunnan tarkastus oli lumikerroksen takia haasteellista, eikä katolla edes kuntotarkastuksen yhteydessä käyty. Vesikatolla ei siis päästy suorittamaan oikeaoppista tarkastusta. Katon kaatoja ei saatu myöskään tarkastettua, kaadot kuitenkin näyttävät oikeaoppisilta. (Kuva 13.) Maalattun peltikatteen käyttöikä normaaleissa olosuhteissa on yleisesti 50–60 vuotta (KH 90-00403 2008, 9). Keskustelin rakennuksen omistajan kanssa katon kuntotarkastustarpeesta, sovittiin että tämän voi toteuttaa kesällä tai sitten kun lumet on sulaneet pois, siis heti kun katon kunnan pääsisi tarkastamaan kokonaisuudessaan.

Kuva 13. Vesikatto, rakennuksen takapuolelta

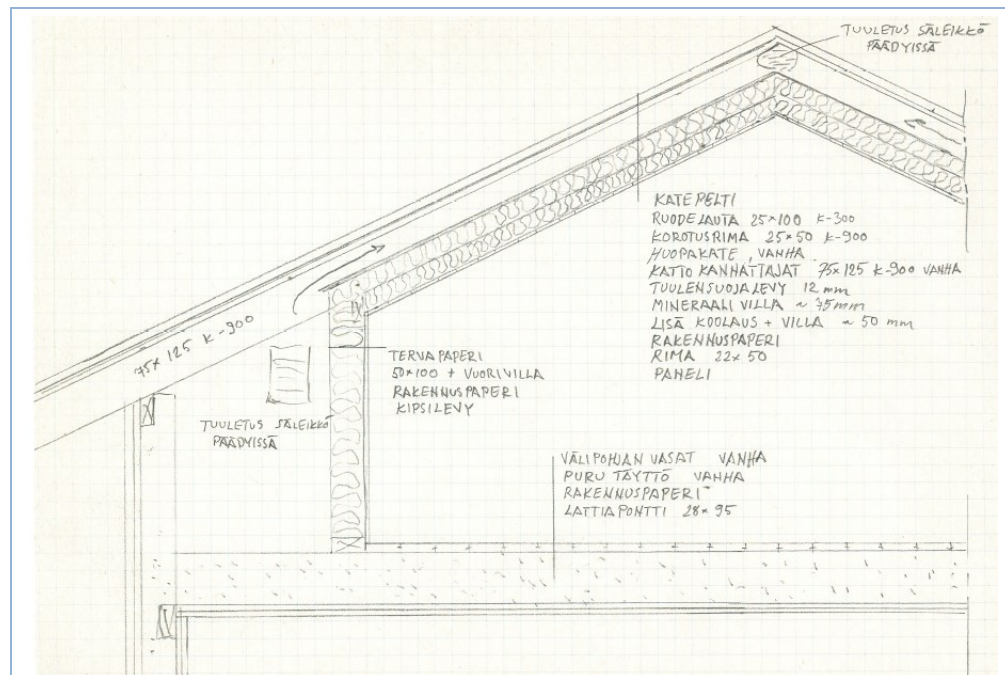
Rakennuksen kattorakenteena toimii pääty säleiköistä tuulettuva yläpohjarakenne, ilma kiertää rakennuksen päädyissä sijaitsevia säleiköistä rakenteisiin (Kuva 14.) Rakennusaikana tuuletusvälin tulisi olla vähintään 20 mm, sitä ei kuitenkaan päästy tarkastamaan, yleisiä vähäisen tuulettumisen kautta tulevia ongelmia ei kuitenkaan ole havaittavissa. Tuulettumisen toiminnallisuus tulisi tarkistaa.

Kuva 14. Katto ja yläpohjarakenne

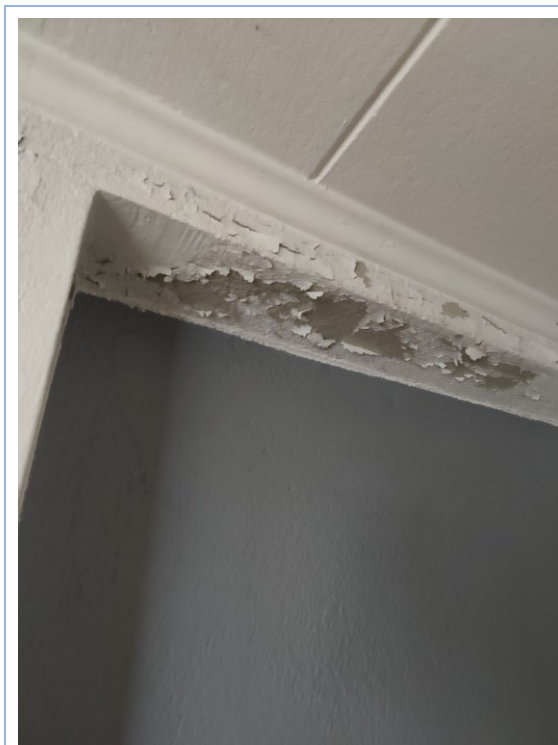
tulleita kulumia, keittiön vesikalusteissa havaittiin pientä vuotoa pitkältä aikajaksolta, vuoto on kuitenkin ohjautunut suoraan viemäriin. Keittiössä oli porin matti, joka havaittiin olevan hyvässä kunnossa. Tuvan kattopinnassa on havaittavissa ohut kerros noki kertymää. Tuvassa on betonipinnoilla huomattavissa maalin rapautumista. (Kuva 15.).

Kuva 15. Rapautuneet maalipinnat
