Opinnäytetyö (AMK)

2023

Anne-Mari Rautalin

Soratieksi muutetun SOP-tien pölynsidonta TapoFix- biopolymeerillä

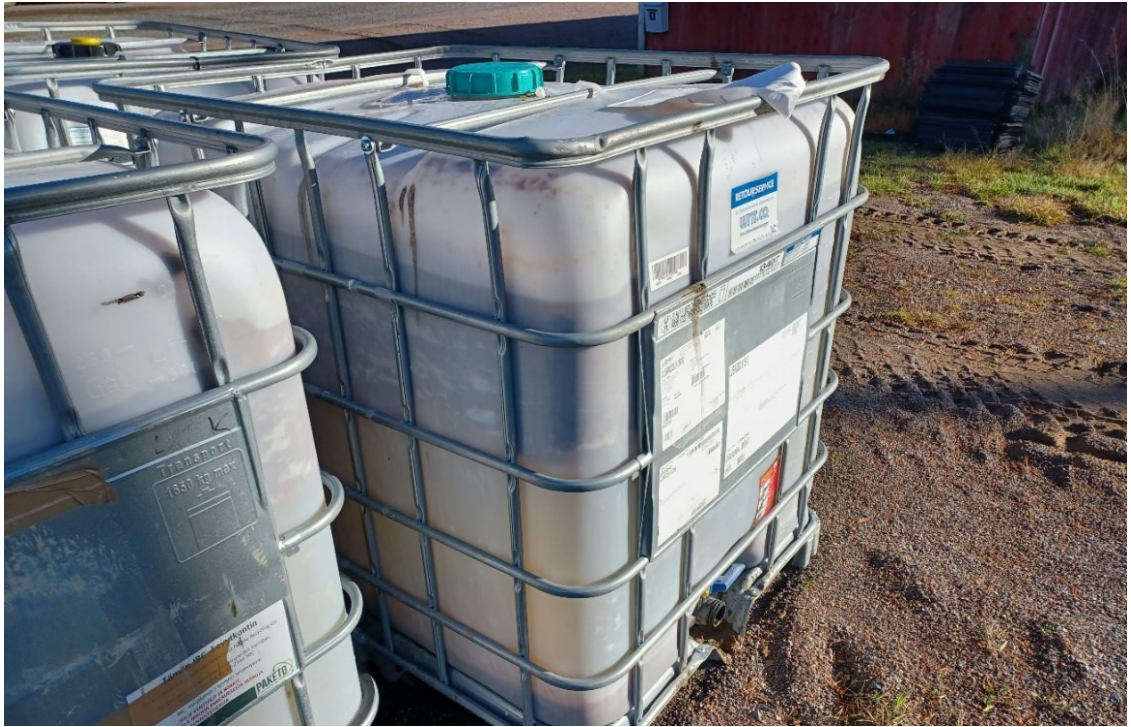
TapoFix-konsentraatti voi varastoinnin ja kuljetuksen aikana lajittua, jolloin kuitugeeli laskeutuu kontin pohjalle. (kuva 5.) Konsentraatin lajittuessa, tulee konsentraattia sekoittaa voimakkaasti esimerkiksi uppopumpulla ennen kasteluautoon tankkaamista.

Kuva 5. Lajittunut TapoFix-konsentraatti (Rautalin 2022)

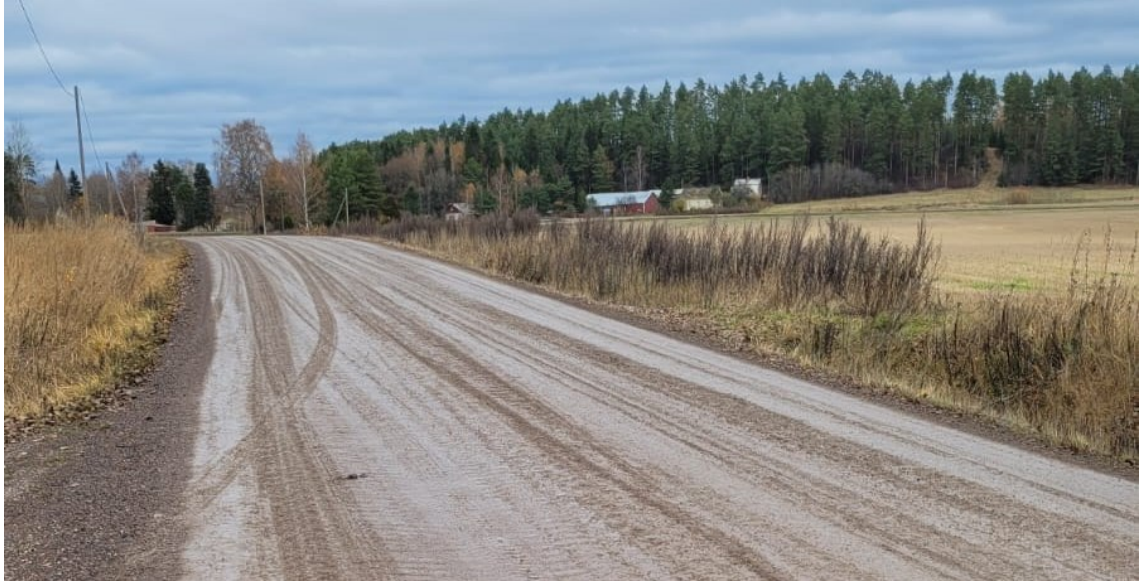
Käyttöliuoksen valmistamisen jälkeen levitettiin kolmas kuorma liuosta Viuvalantien koeosiolle. Kolmannen käsittelyn jälkeen tie jäi melko märäksi. Kolmannen käsittelyn jälkeinen tien pinta näkyy kuvassa 21.

Kuva 21. Tien pinta kolmannen levityksen jälkeen (Ylikarjula 2022)

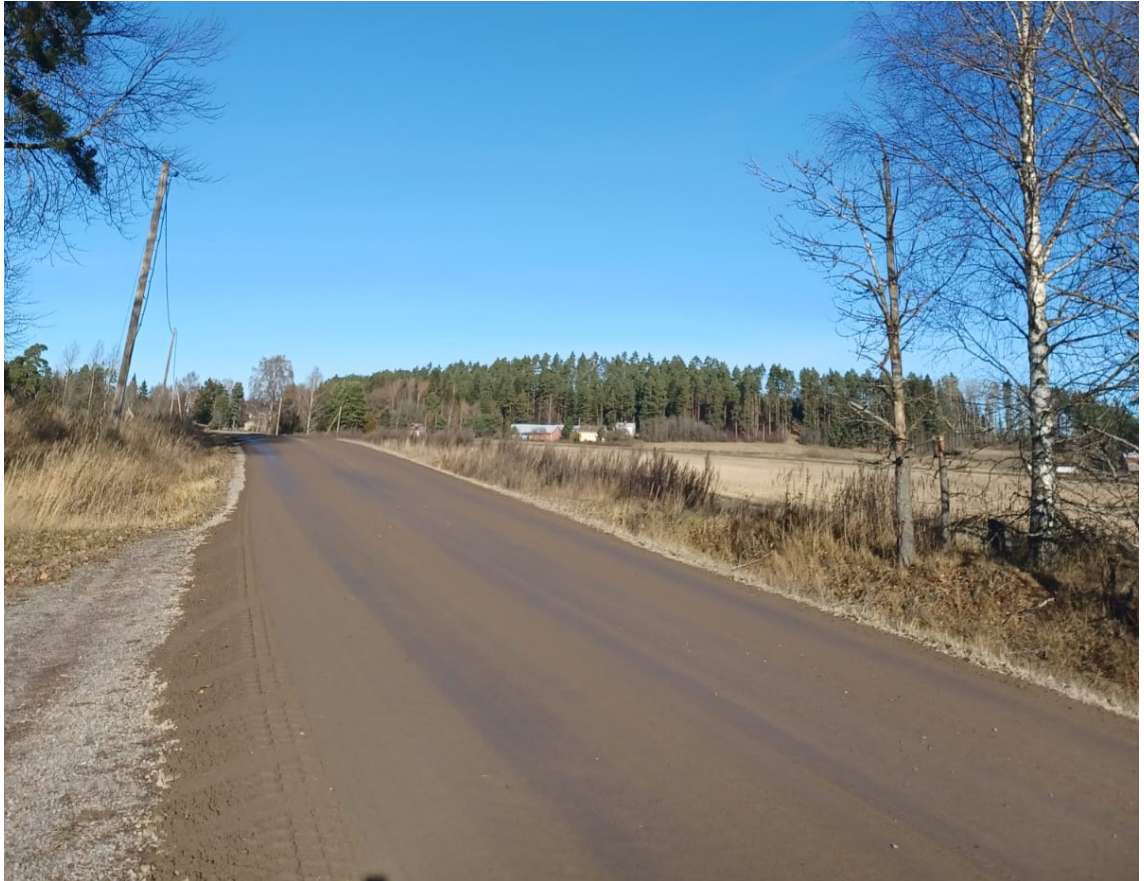
Maanantaina 24.10.2022 tarkastettiin viikonlopun ajan sitoutunut koeosio. Keli oli aurinkoinen ja ilman lämpötila vaihteli -3,1...5,0 °C välillä. Koeosion pinta oli suurimmaksi osaksi lähtenyt hyvin sitoutumaan. Sitoutunut tien pinta on esitetty kuvassa 23.

Kuva 23. Sitoutunut pinta (Rautalin 2022)

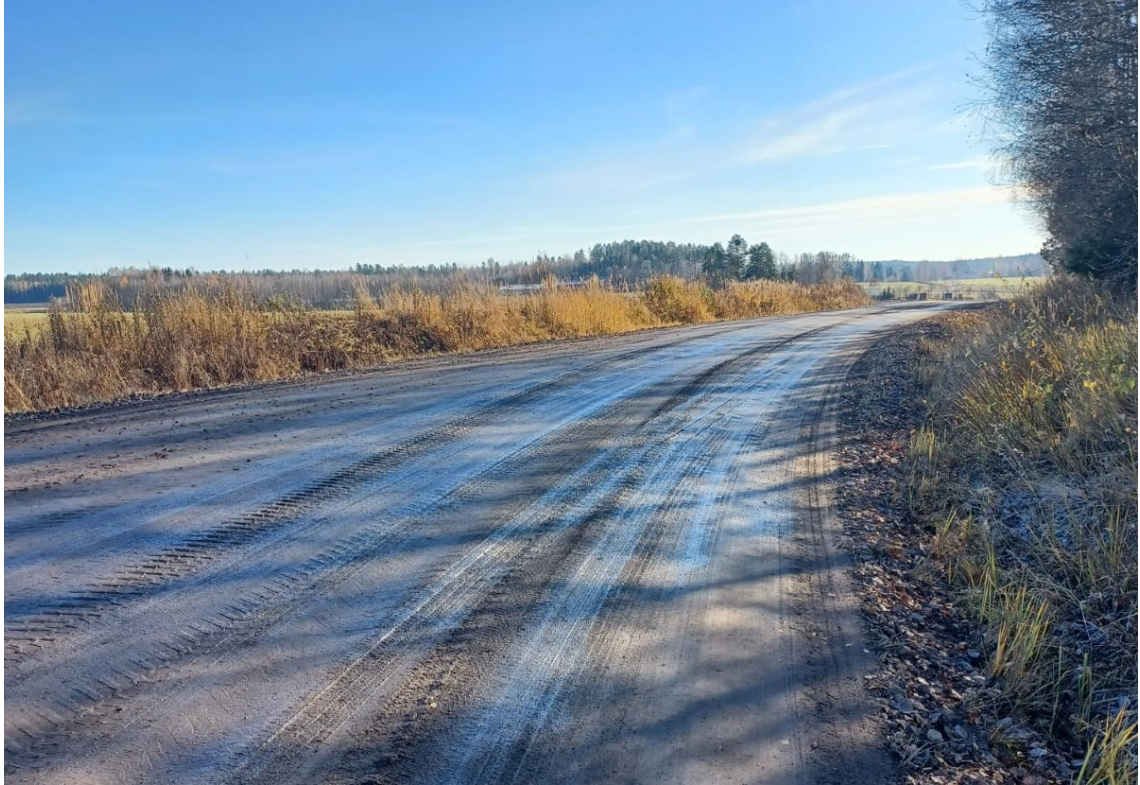
Varjopaikoissa oli melko paljon kosteutta ja yhdessä mutkassa tien pinta oli hieman pehmentynyt, kuten kuvasta 24 voidaan havaita. Havaintojen perusteella vaikutti siltä, että neljännelle TapoFix-liuoskäsittelylle ei olisi tarvetta.

Kuva 24. Hieman pehmentynyt mutka (Rautalin 2022)

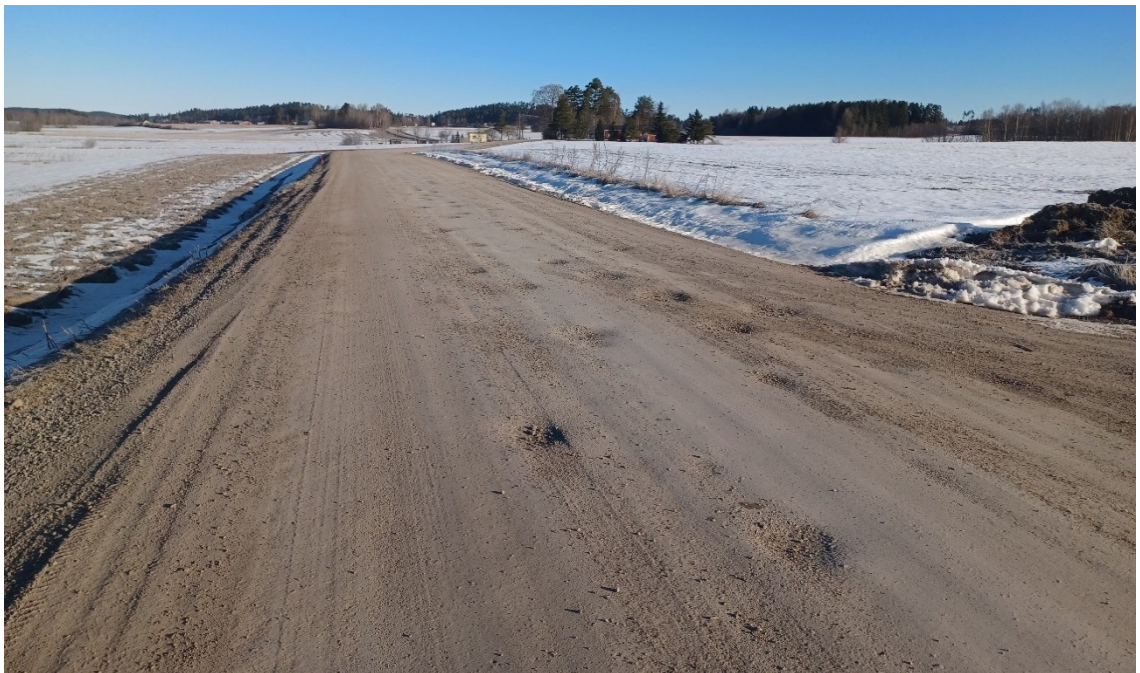
Hieman yllättävästi koeosuudella oli havaittavissa enemmän reikäsarjoja kuin vertailuosiolla, vaikka TapoFix-tuotteen pitäisi ennaltaehkäistä kelirikkoa. Kuva 26 havainnollistaa koeosuudella esiintyviä reikäsarjoja.

Kuva 26. Koeosiolla havaittavissa reikäsarjoja (Rautalin 2023)

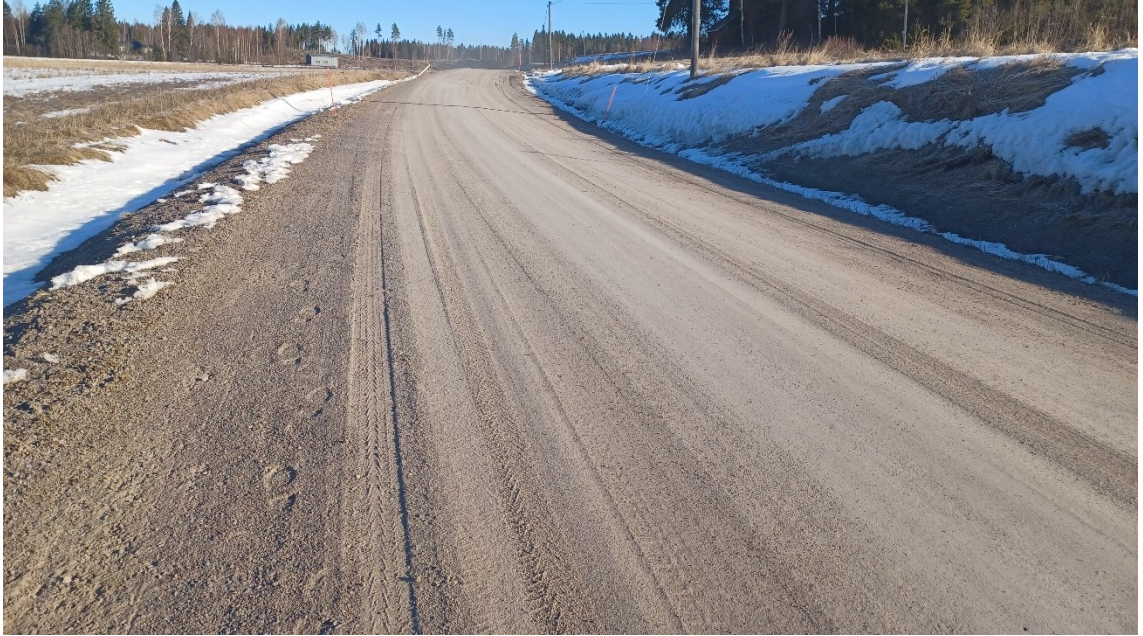
Kuten kuvista 26 ja 27 voidaan huomata oli koeosuus väritykseltään ruskeampi kuin vertailuosio. Suuria eroja vertailu- ja koeosion pintojen kiinteydessä ei voitu havaita, koska maa oli havainnointihetkellä vielä osittain jäässä.

Kuva 27. Vertailuosion pinta (Rautalin 2023)

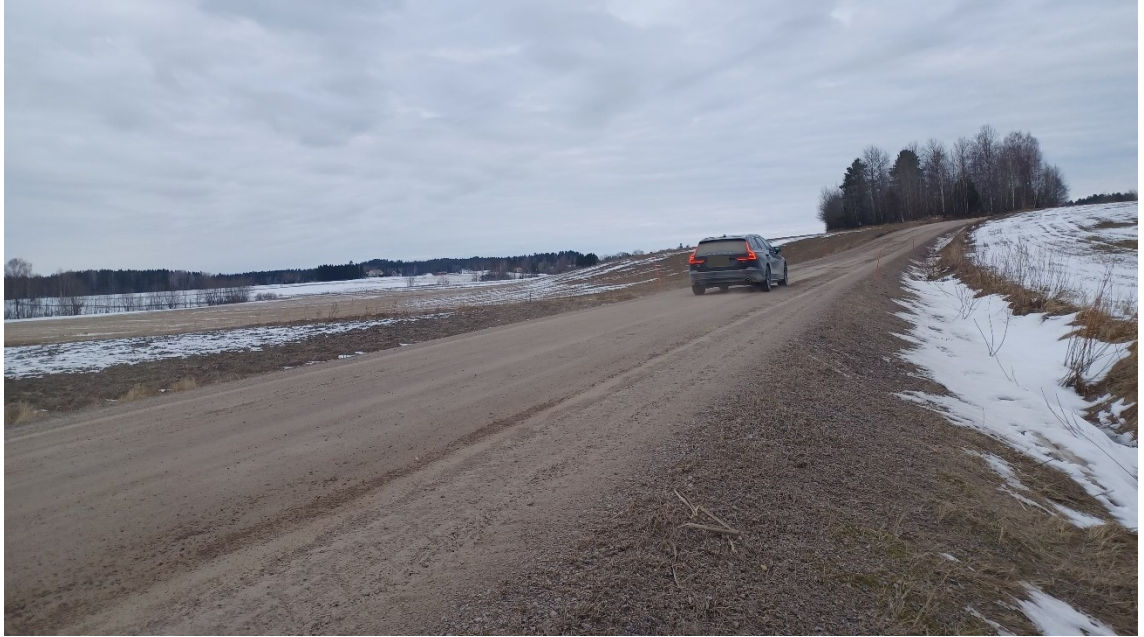
Koeosio (kuva 28) oli pölyävyyden osalta kuntoarvossa 3 eli parhaimmassa mahdollisessa luokituksessa. Kuntoarvolla 3 pöly ei leviä pientareita kauemmaksi, mutta pientä pölyämistä renkaiden takana on havaittavissa.

Kuva 28. Koeosion pölyävyys 5.4.2023, kuntoarvo 3 (Rautalin 2023)

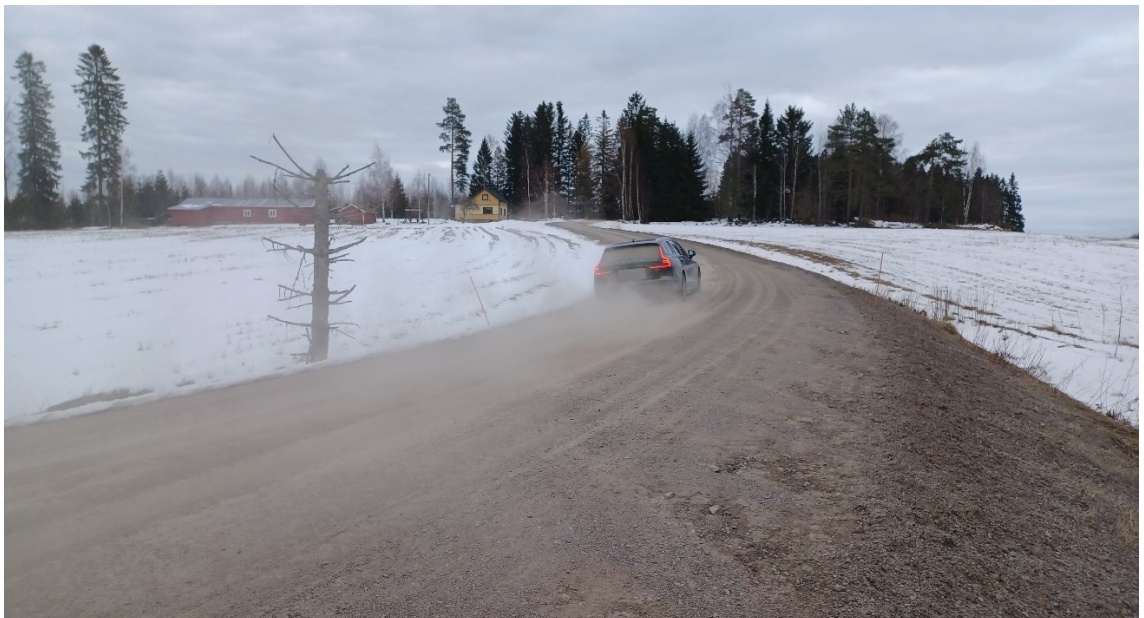
Vertailuosio (kuva 29) oli pölyävyiden osalta kuntoarvossa 2. Kuntoarvolla kaksi pöly ei leviä tiealueen ulkopuolelle, mutta haittaa lievästi näkyvyyttä. Kuvissa 28 ja 29 autoa ajettiin tasaisella 60 km/h nopeudella.

Kuva 29. Vertailuosion pölyävyys 5.4.2023, kuntoarvo 2 (Rautalin 2023)

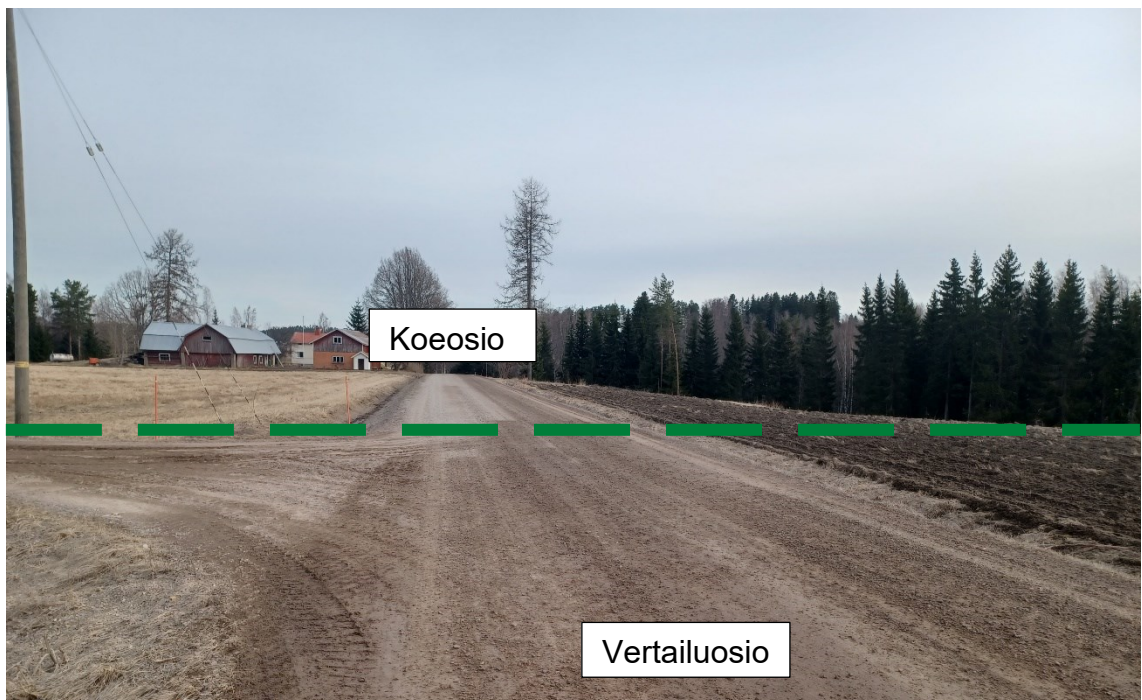
Vertailuosiolla pölyämistä ei juuri ollut havaittavissa edellisenä päivänä (ke 12.4.2023) tehdyn pölynsidontakäsittelyn ansiosta. Koeosion ja vertailuosion pinnan kosteudessa oli havainnointihetkellä selkeä ero, jonka huomaa kuvasta 30.

Kuva 30. Koeosion ja vertailuosion raja (Rautalin 2023)

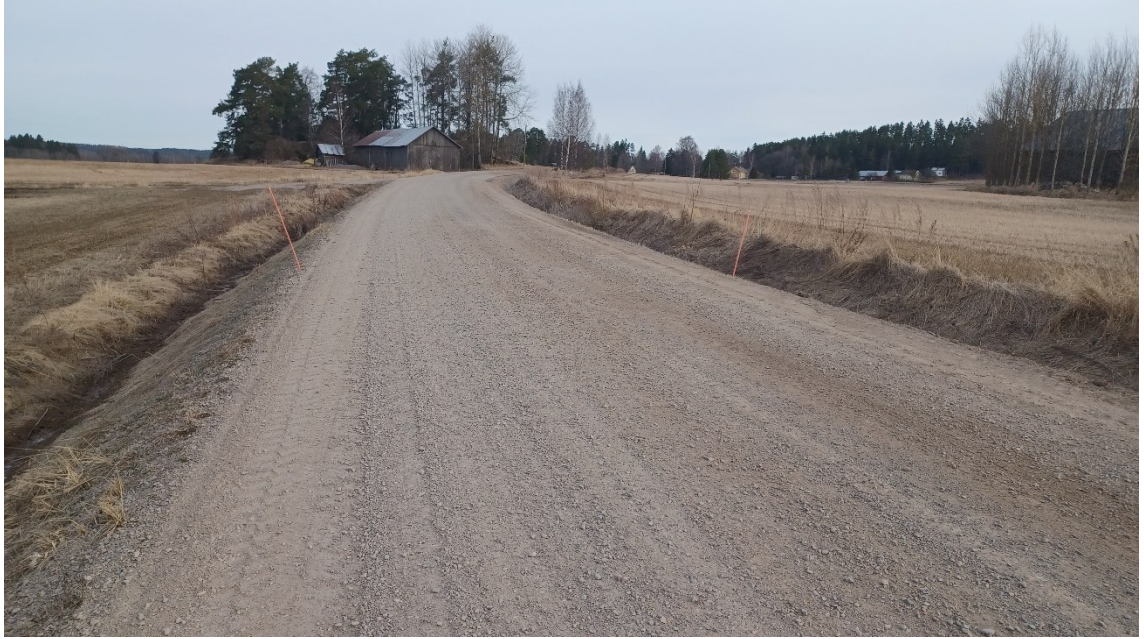
Koeosion pinta oli etenkin aukeilla paikoilla edellisen päivän kastelusta huolimatta melko kuiva kuvan 31 mukaisesti. Pölyävyyden osalta koeosio oli kuntoarvossa 2 eli pöly haittasi lievästi näkyvyyttä, mutta pöly ei levinnyt tiealueen ulkopuolelle.

Kuva 31. Koeosion pinta 13.4.2023 (Rautalin 2023)

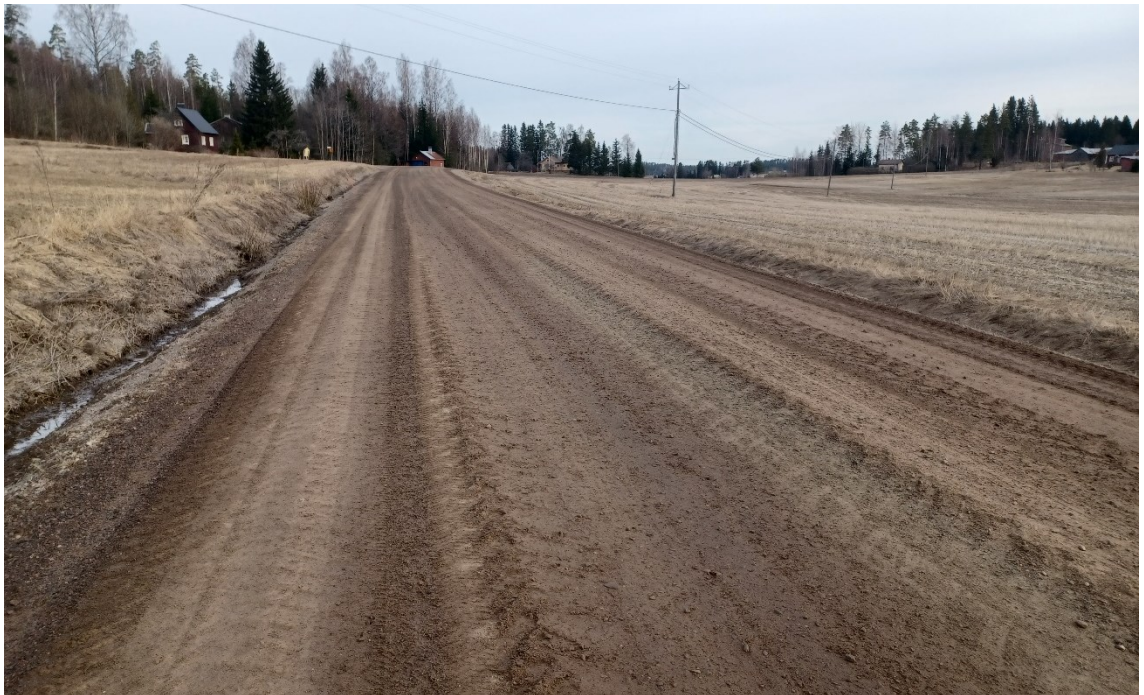
Vertailuosion pinta oli aukeillakin osioilla kostea kuvan 32 mukaisesti. Pölyämistä vertailuosiolla ei juurikaan esiintynyt. Pölyävyyden osalta verttailuosio oli kuntoarvossa 3 eli pölyämistä ei juurikaan esiintynyt.

Kuva 32. Vertailuosion pinta 13.4.2023 (Rautalin 2023)

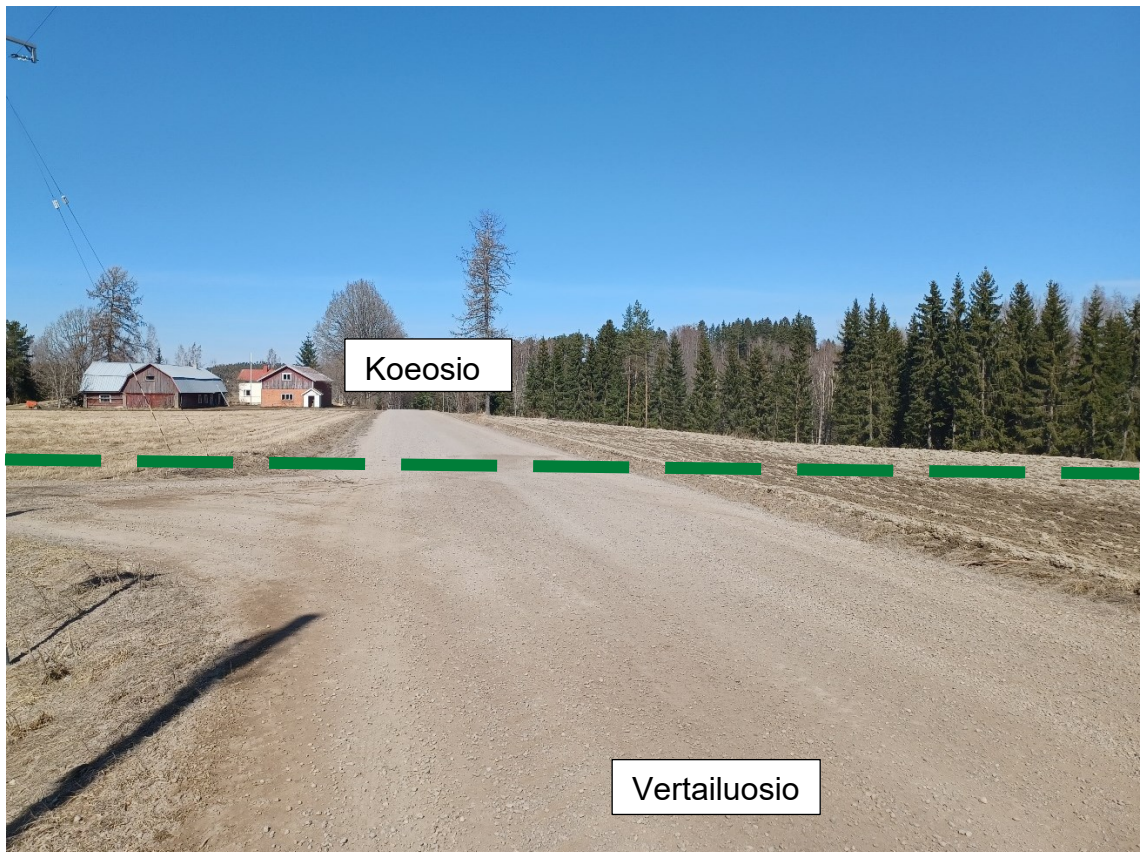
17.4.2023 klo 14–14.30 välisenä aikana pölyävyyttä tarkasteltiin jälleen tien aukeilla osuuksilla. Havainnointihteikellä oli aurinkoinen poutainen keli, ilman lämpötila oli 13,1 °C ja tien lämpötila 27,0 °C. Koeosioilla pölyäminen oli selvästi runsaampaa kuin vertailuosioilla. Vertailuosion ja koeosion raja oli edelleen havaittavissa silmämääräisesti. (kuva 33.)

Kuva 33. Vertailuosion ja koeosion raja (Rautalin 2023)

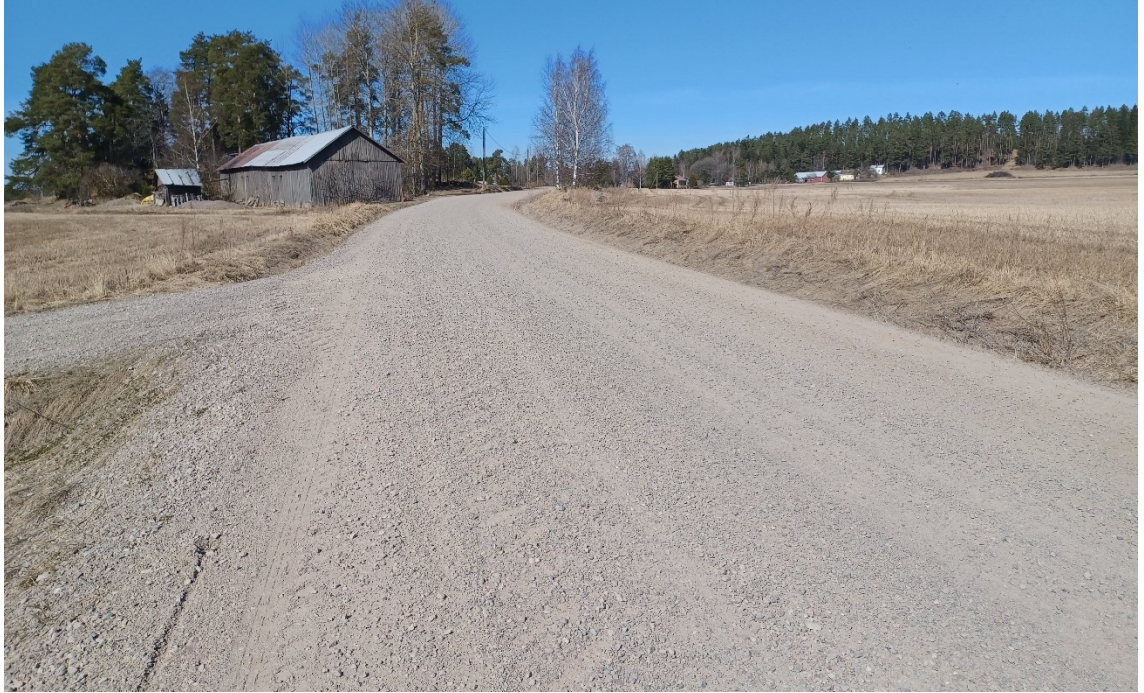
Koeosio (kuva 34) oli pölyävyyden osalta kuntoarvon 2 ja kuntoarvon 1 rajamailla. Koeosio oli siinä rajalla, täyttääkö osio pölyävyydelle asetetut vaatimukset. Koeosion pinta oli huomattavasti kuivempi kuin vertailuosion pinta.

Kuva 34. Koeosion pinta 17.4.2023 (Rautalin 2023)

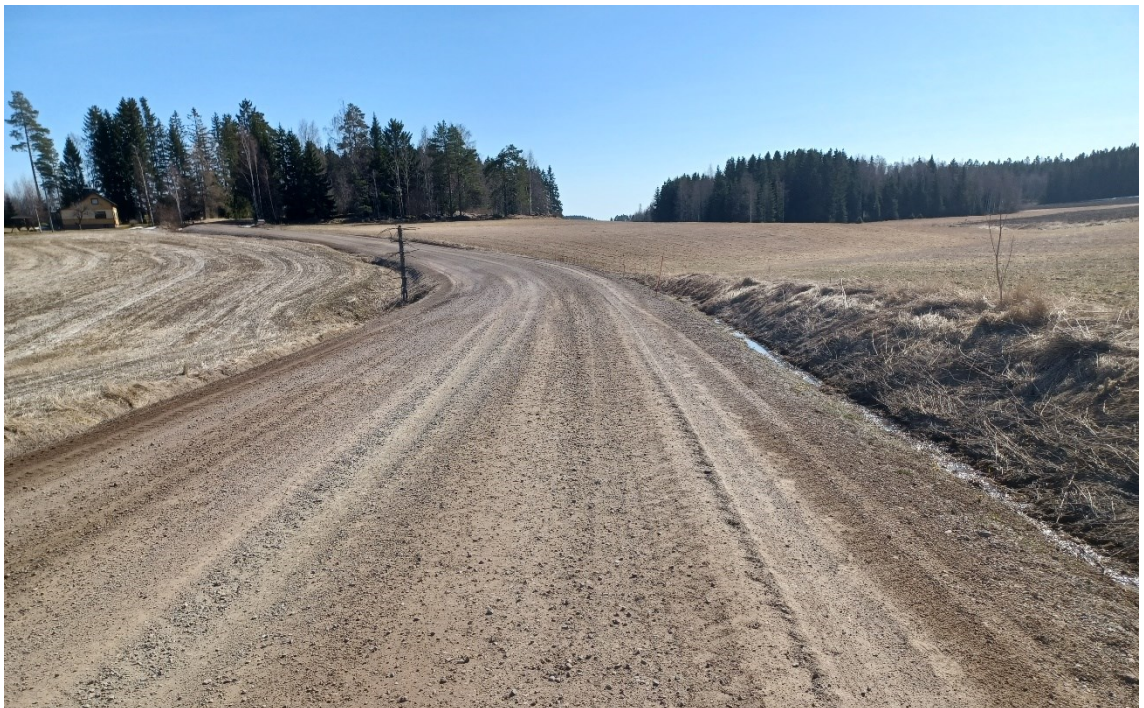
Vertailuosio (kuva 35) on pölyävyyden osalta kuntoarvossa 3. Pientä pölyämistä renkaiden takana oli havaittavissa vertailuosiolla.

Kuva 35. Vertailuosion pinta 17.4.2023 (Rautalin 2023)
