**Eri kasvilajien menestyminen Kauhajoen Topeekan tienvarsi-
istutuksissa**

Ammattikorkeakoulututkinnon opinnäytetyö

Kevät, 2023

Aki Latvaniemi

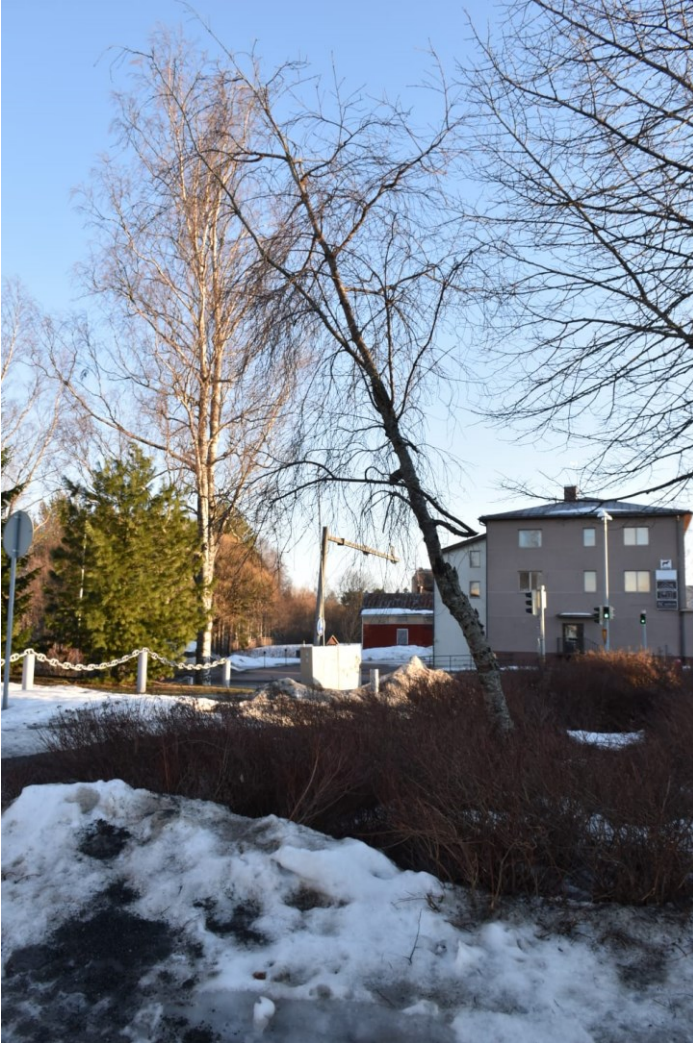
Katuosoitteessa Topeeka 19, Topeekan ja Hyypäntien risteyksen ja Peterco Oy:n toimitilojen edessä olevan parkkitilan välissä sijaitseva istutus koostuu alkuperäisestä puistolehmuksesta, pilvikirsikasta ja koivuangervoista. Istutuksesta on poistettu yksi puistolehmus, lisäksi alkuperäiset kääpiövuorimännyt on korvattu kääpiökataja ´Repanda`lla. Myös alkuperäiset valttikanauhukset on korvattu niiden taantuneen kasvun vuoksi siroseppelvarvulla. Lehmus ja koivuangervot ovat silmämääräisesti tarkasteltuna hyvässä kunnossa. Pilvikirsikan rungossa on runkovaurio ja siinä kasvaa kääpää, koko puu on myös kallellaan jalkakäytävää kohti, näitä seikkoja lukuun ottamatta puu näyttää muuten silmämääräisesti hyväkuntoiselta (kuvat 3 ja 4). Kääpiökatajan näyttää lähteneen hyvin kasvuun. Myös siroseppelvarvun kaikki taimet ovat lähteneet hyvin kasvuun ja

Kuva 3. Topeekan ja Hyypäntien risteyksen lähellä oleva kallistunut pilvikirsikka.

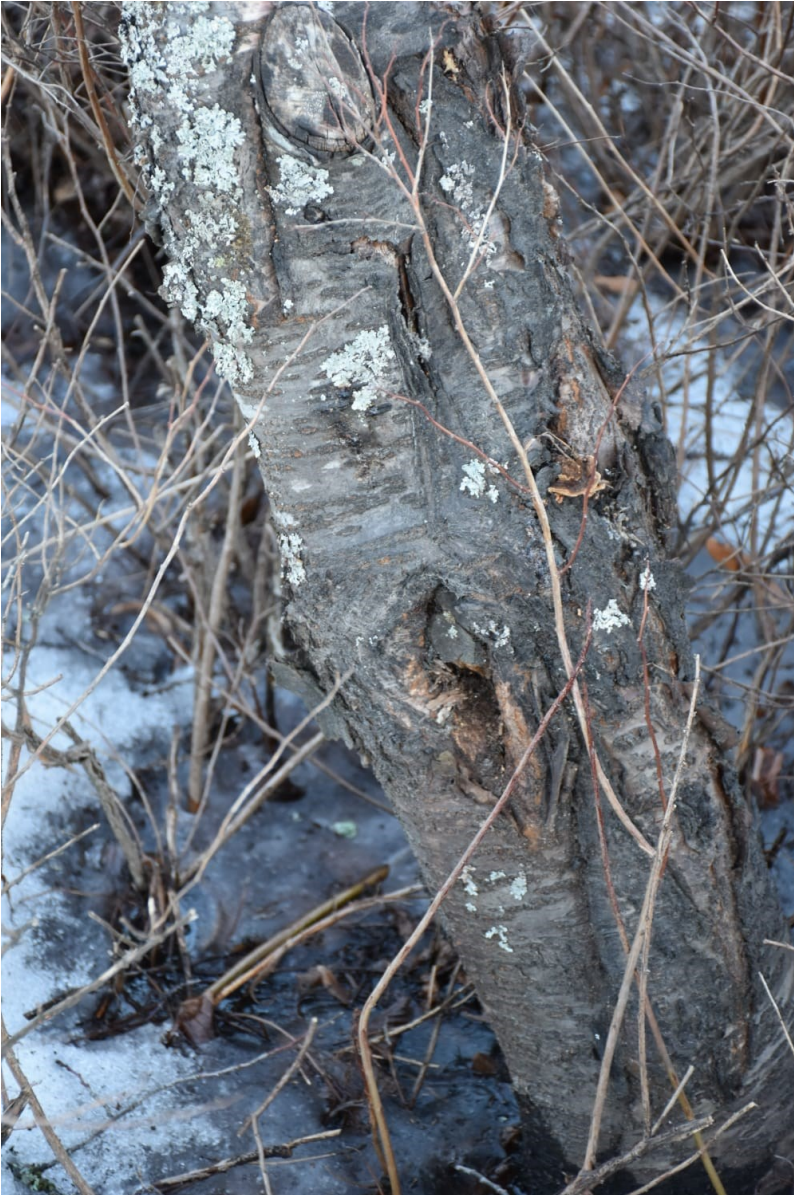
Kuva 4. Topeen ja Hyypäntien risteyksen lähellä sijaitsevassa istutuksessa olevan pilvikirsikan runko, jossa näkyy vaurioita ja kääpä.

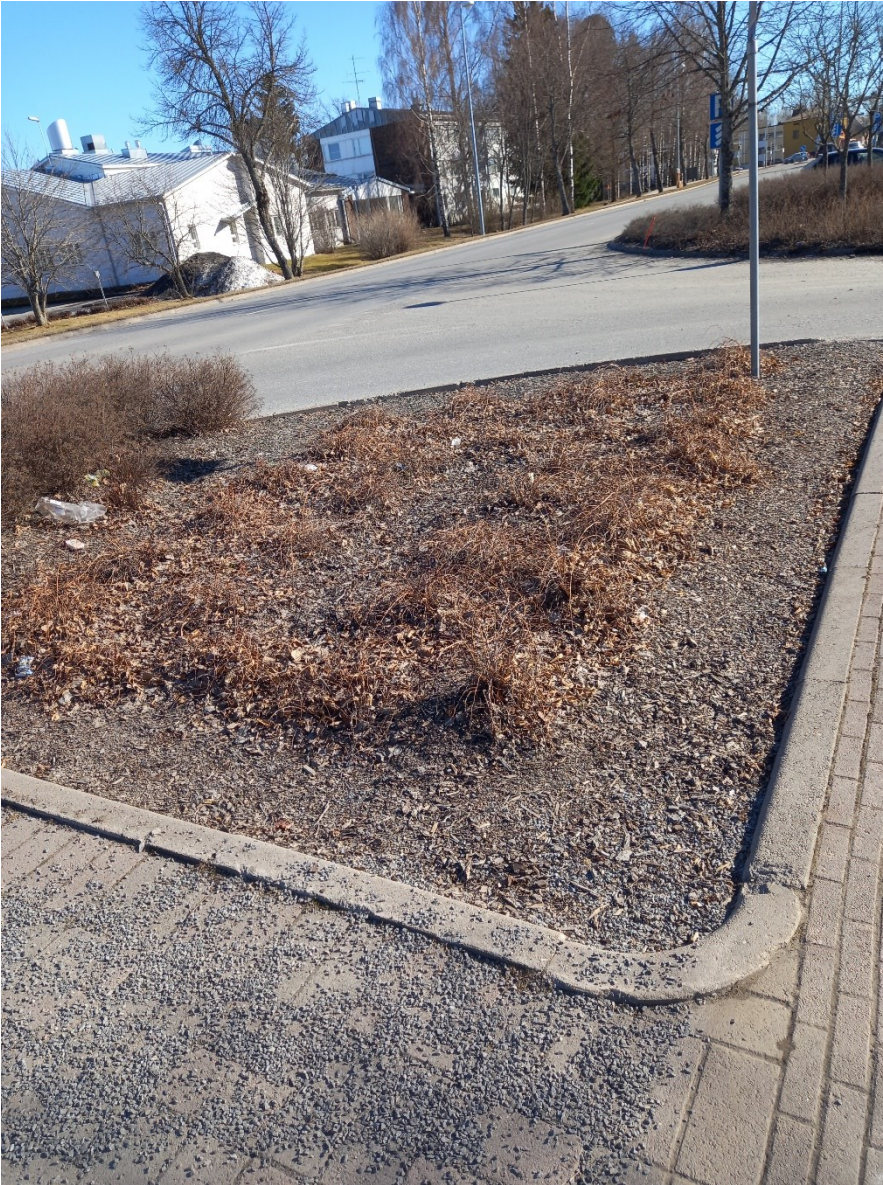
Katuosoitteiden Topeeka 52 ja Topeeka 56 välillä, Topeekan ja Kartanontien risteyksen ja suojatien välinen istutuksen ainoa alkuperäinen kasvi on keijuangervo. Istutukseen alun perin kuuluneet nukkeruusut poistettiin erehdyksessä samassa yhteydessä, kun jalkakäytävän toiselta puolelta poistettiin sinne istutetut kurturuusut. Nukkeruusut korvattiin siroseppelvarvuilla ja kolmella pikkusyreenillä. Keijuangervo on säilynyt silmämääräisesti hyvässä kunnossa. Jonkin verran nukkeruusun versoja on säilynyt keijuangervojen joukossa. Siroseppelvarvut ovat lähteneet hyvin kasvuun (Kuvat 7 ja 8). Kaikki pikkusyreenin taimet ovat kuolleet. Istutus on merkitty kartalle (kuva 6) sinisellä pisteellä, jonka sisällä on luku 11.

Kuva 7. Topeekan ja Kartanontien risteyksessä oleva siroseppelvarpuistutus on lähtenyt hyvin kasvuun.

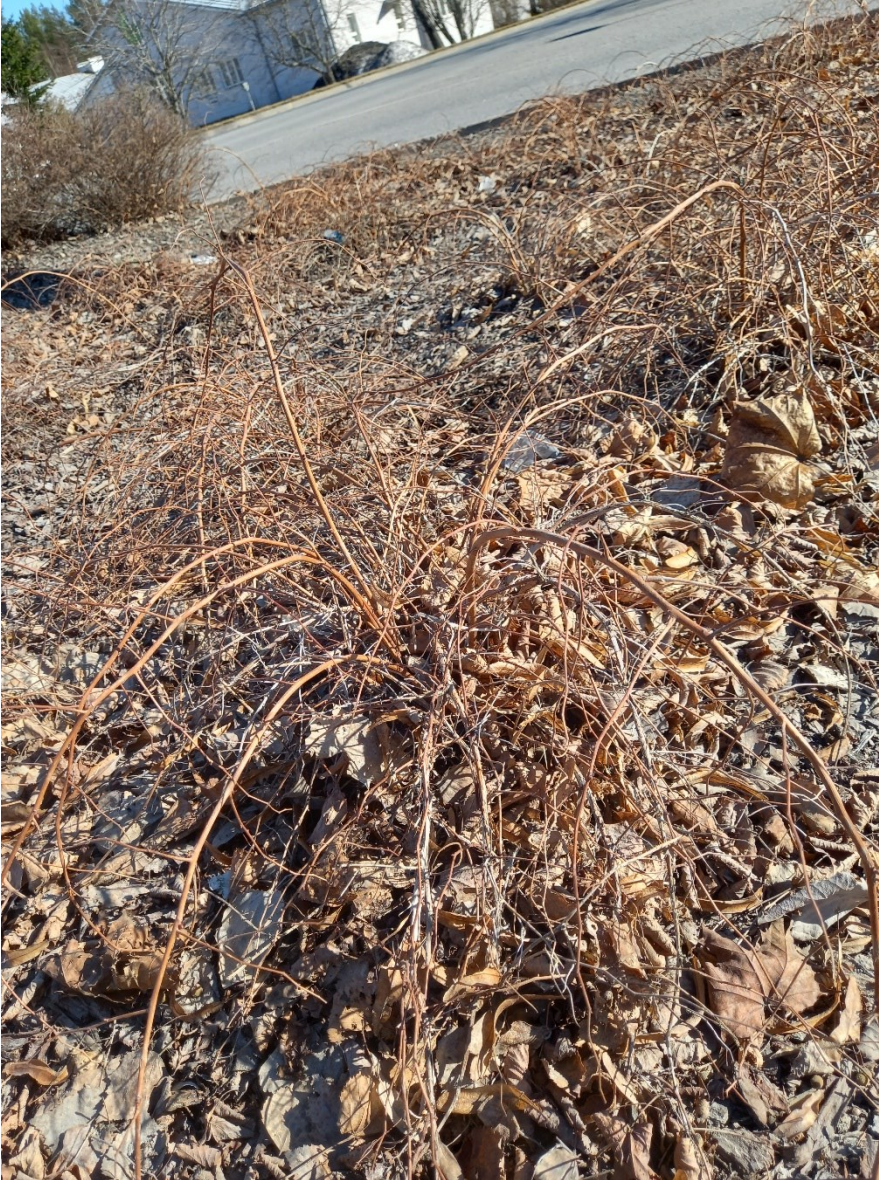
Kuva 8. Topeekan ja Kartanontien risteyksessä sijaitsevassa istutuksessa oleva siroseppelvarpu läheltä.

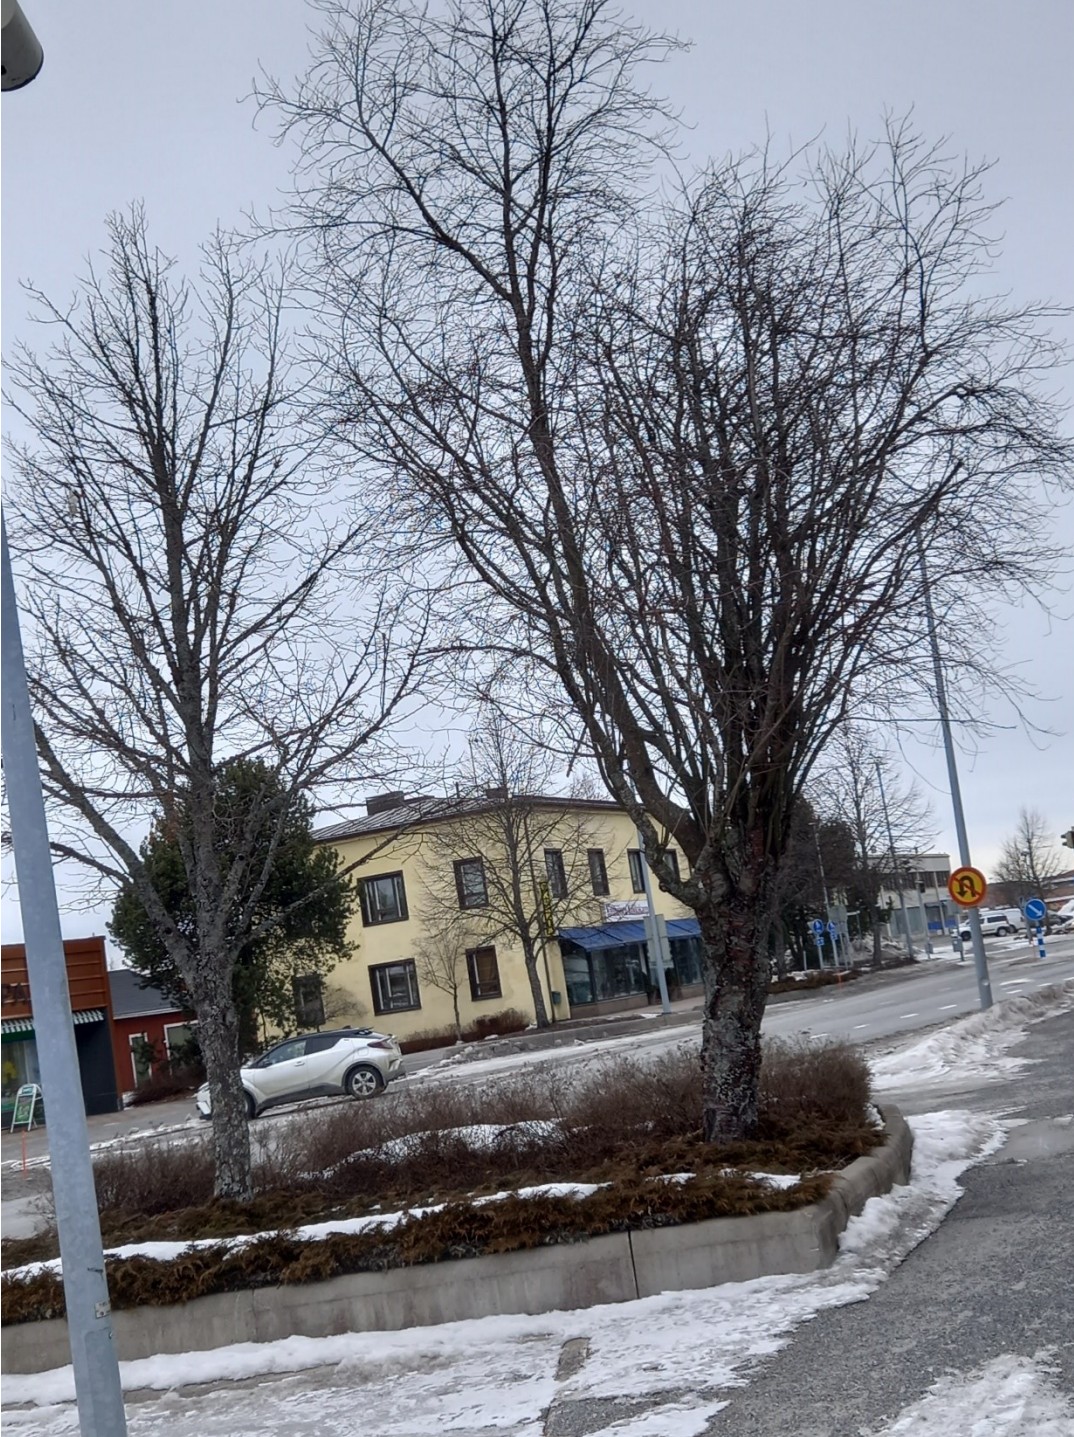
Katuosoitteessa Topeeka 41, parturikampaamo Pian edessä sijaitseva istutus koostuu alkuperäisestä puistolehmuksista, pilvikirsikasta, keijuangervoista ja tuivioista. Lisäksi istutuksesta on poistettu siinä alun perin ollut toinen pilvikirsikka. Silmämääräisesti tarkasteltuna lehmus ja keijuangervot ovat hyvässä kunnossa, samoin tuiviot. Pilvikirsikka on muutoin hyväkuntoisen näköinen, lukuun ottamatta rungon pakkashalkeamaa sekä sitä että puu on myös hieman kallellaan jalkakäytävää kohti. Pilvikirsikan latvus on haaroittunut monilatvaiseksi ja on sen vuoksi poikkeuksellisen tiheäkasvuinen (kuva 9). Istutus on merkitty kartalle (kuva 6) punaisella pisteellä, jonka sisällä on luku 17.

Kuva 9. Topeka 41 parturikampaamo Pian edessä sijaitsevassa istutuksessa oleva tiheälatvuksinen pilvikirsikka.

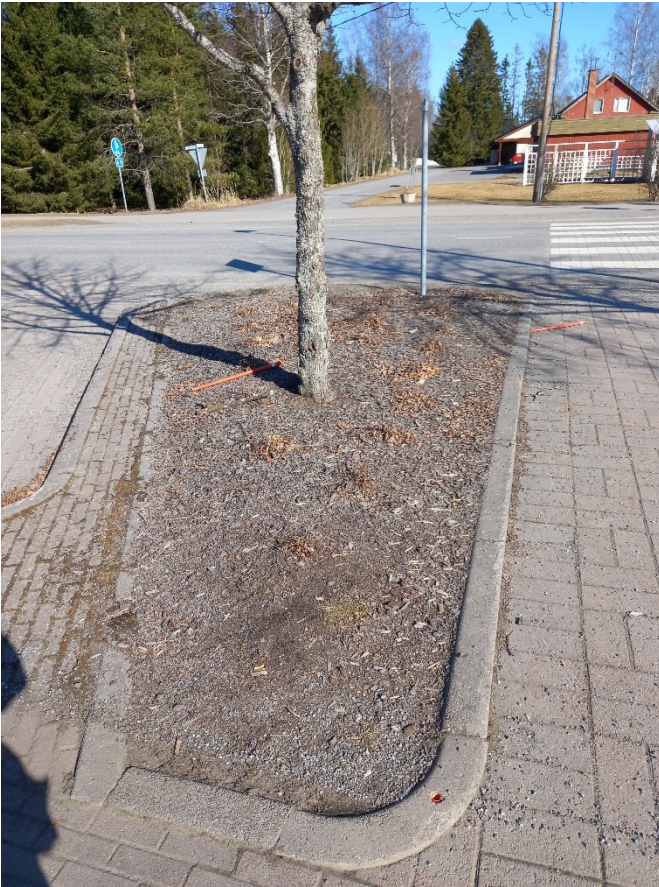
Katuosoitteessa Topeeka 60, Kesportin edustalla suojatielle vievän jalkakäytävän ja Luksel Oy:n liiketilojen edessä olevien parkkitilojen välissä oleva istutus koostuu alkuperäisestä puistolehmuksesta ja kuunliljoista. Istutuksessa alun perin olleet kääpiövuorimännyt on korvattu siroseppelvarvuilla. Lisäksi istutuksesta on poistettu siinä ollut pilvikirsikka. Silmämääräisesti tarkasteltuna lehmus on hyväkuntoinen. Kuunliljat ovat kasvultaan paikoin taantuneet, mutta muuten kasvustot ovat hyväkuntoisia. Siroseppelvarvut ovat lähteneet paikalla huonosti kasvuun ja ovat olemukseltaan kituliaita (kuvat 11 ja 12) verrattuna esimerkiksi Topeekan ja Kartanontien risteyksessä olevan istutuksen siroseppelvarpuihin (kuvat 7 ja 8). Istutus on merkitty kartalle (kuva 10) sinisellä pisteellä, jonka sisällä on luku 3.

Kuva 12. Kesportin luona Luksellin parkkitilojen vierelle istutetut siroseppelvarvut ovat lähteneet huonosti kasvuun.

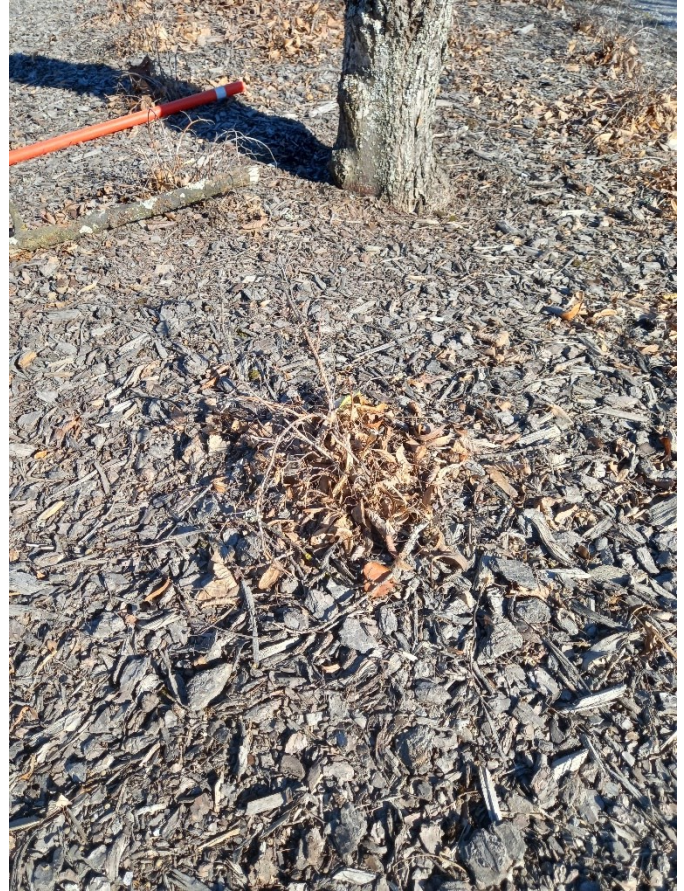
Kuva 11. Kesportin luona Luksellin parkkitilojen vierelle istutettu huonosti kasvuun lähtenyt siroseppelvarpu läheltä.

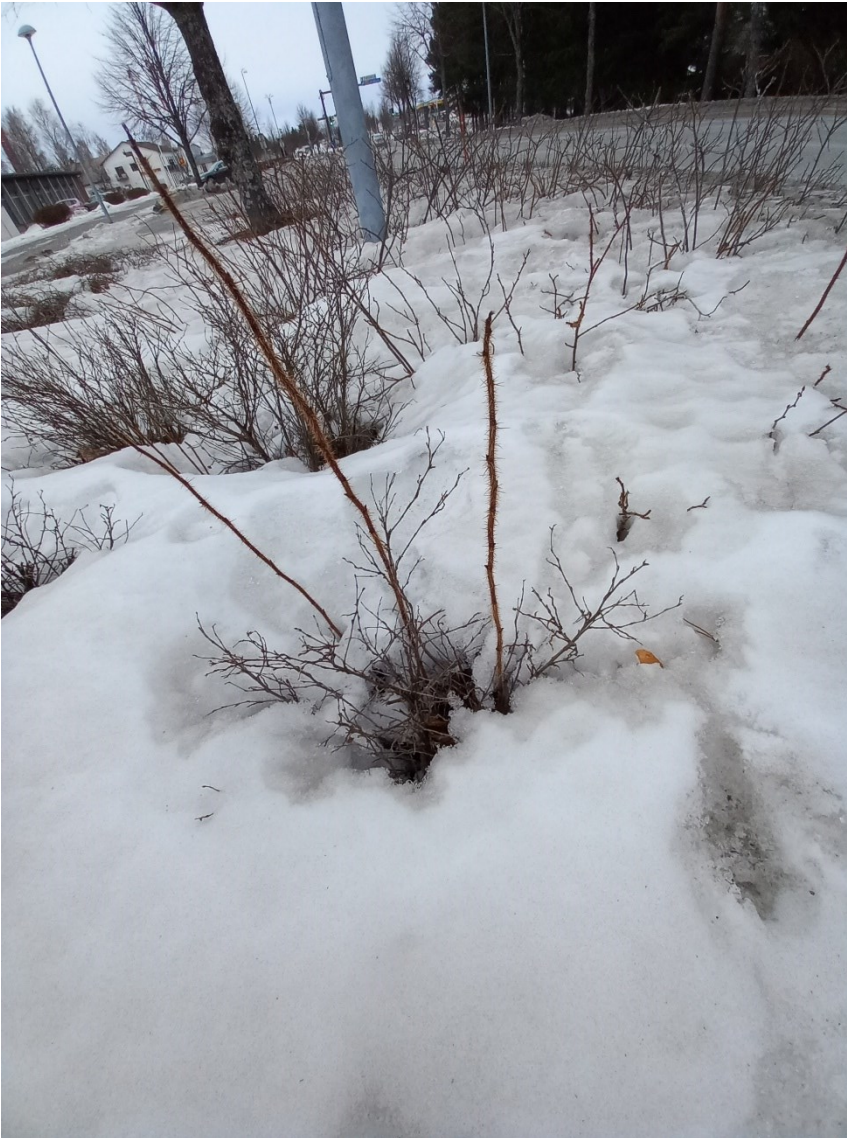
Topeekan ja Ostajantien risteyksessä Halpa-Hallin puolella oleva istutus koostuu alkuperäisestä puistolehmuksesta ja kiiltoruusuista sekä istutuksessa alun perin olleet punalehtiset kallionauhukset ja kääpiövuorimännyt korvanneista siroseppelvarvuista ja ´Mango Tango´ pensashanhikeista. Istutuksessa alun perin olleet kolme virginiantuomea ja toinen lehmus on poistettu. Lehmus on silmämääräisesti hyvässä kunnossa, samoin siroseppelvarvut ja kiiltoruusut. Ruusut ovat levinneet juurivesoilla pensashanhikkien joukkoon (Kuva 13). Istutus on merkitty kartalle (kuva 10) sinisellä pisteellä, jonka sisällä on luku 5.

Kuva 13. Lumessa näkyvän pensashanhikin keskeltä kasvaa kiiltoruusun juurivesoja.
