Turboahtimen vianmääritys ja ta- kuutarkastus

Metropolia Ammattikorkeakoulu

Insinöörityö

8.5.2023

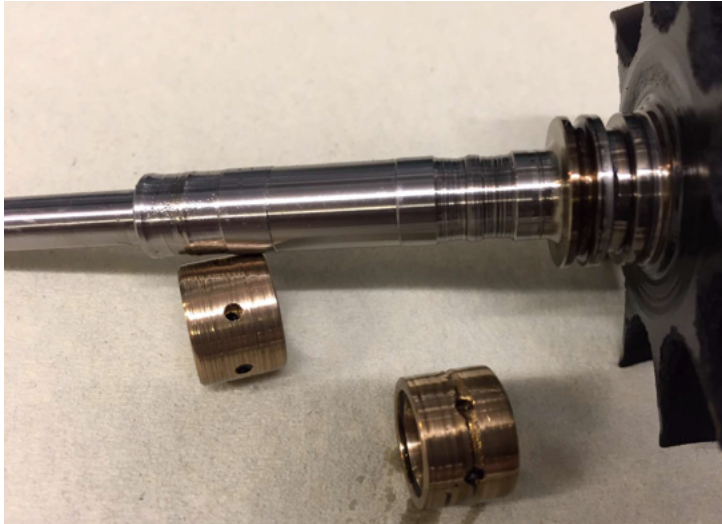
Kuva 11. Vaurioitunut akseli (Turbotekniikka)

Ahtimien vianmäärityksissä on havaittu, että öljyn epäpuhtauksiin on monta syytä. Noki ja karstoittuminen ovat varmasti yleisimpiä öljyn likaajia. Long life -huollot ja niissä käytettävät öljyt ovat silloin hyviä vaihtoehtoja, koska moottori ei syö öljyä ja pysyy puhtaana. Öljyä kuluttava moottori on huono siinäkin suhteessa, että jos moottoria käytetään liian vähäisellä öljymäärällä, niin epäpuhtauksien määrä kasvaa ja riskinä on moottorivaurio. Jos öljyä joudutaan

Kuvassa 11 nähdään seuraus voiteluaineen seassa kulkeutuneiden epäpuhtauksien kuluttamista laakereista ja akselin liukupinnoista. Pienetkin hiukkaset kuluttavat ahtimen osia nopeasti.

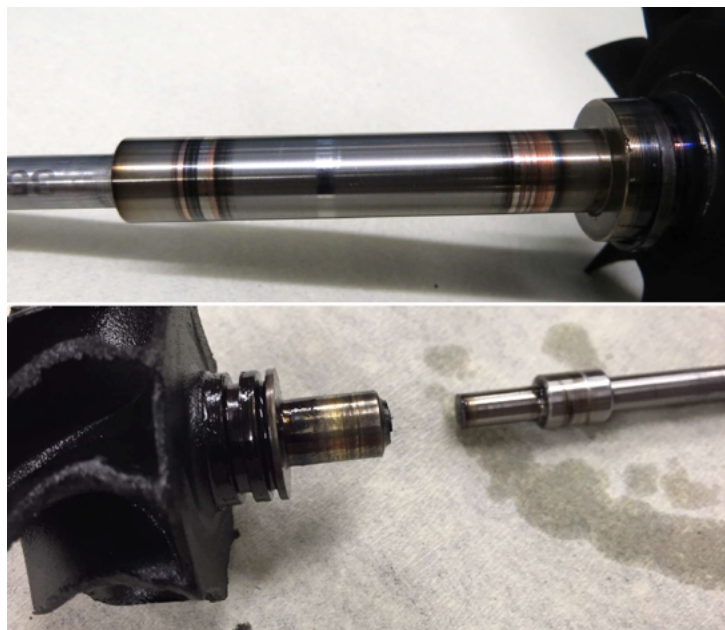
Kuva 12. Katkennut akseli (Turbotekniikka)

Voiteluaine eli öljy toimii ahtimen liukulaakerilla jäähdyttäen sekä liukupintana akselin välissä. Mikäli voiteluaine puuttuu kokonaan tai sitä on liian vähäinen määrä, pääsevät metallit osumaan toisiinsa ja ne leikkaantuvat ja ylikuumentuvat, mikä johtaa akselin katkeamiseen (kuva 12).

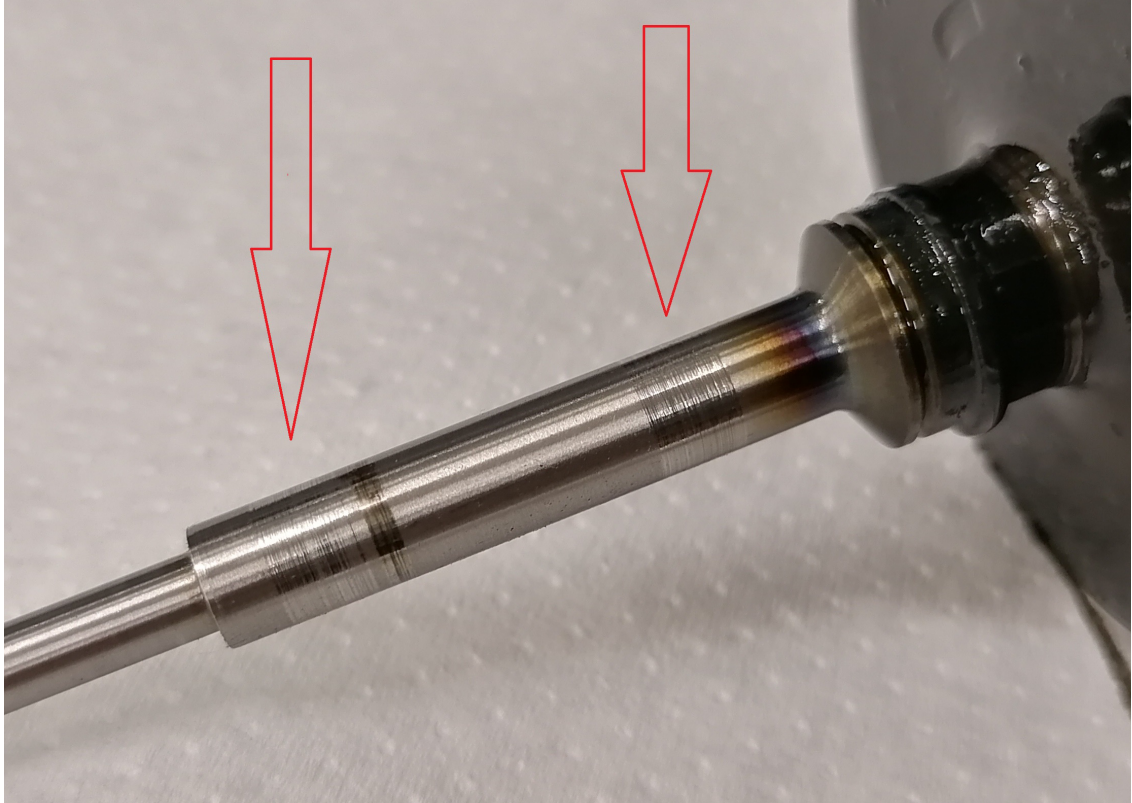
Kuva 13. Pikeentyneen öljyn vaurioittama akseli (Turbotekniikka)

Tapahtumaketjussa männän ja sylinterin ohivirtauksen seurauksena on öljyn karstoittuminen ja pikeentyminen. Kampikammioon syntyneen paineen seurauksena turboahtimen öljynpaluun estyy ja ahdin alkaa tulvimaan öljyä pakoputkeen sekä välijäähdytimeen ja siitä moottoriin.

Kuvassa 13 näkyvät pikeentyneen öljyn vaurioittamat laakeripinnat. Tämä vaurioittaa ahdinta nopeasti.

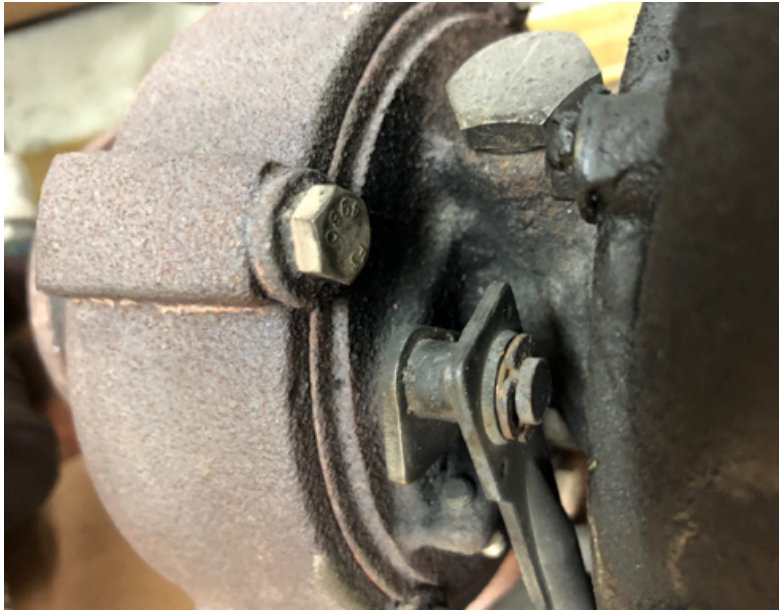
Kuva 14. Pakokaasuvuoto VNT-kammen välistä (Turbotekniikka)

Pakokaasuvuoto laakeripesän välistä VNT-kammen juuresta (kuva 14) viittaa myös tukokseen pakoputkistossa. Pakokaasu pyrkii tulemaan ulos järjestelmästä pienimmistäkin raoista, jos normaali reitti on estynyt. Joskus jopa pakosarjan tiivisteet palavat tai kuluvat pois tämän seurauksena.

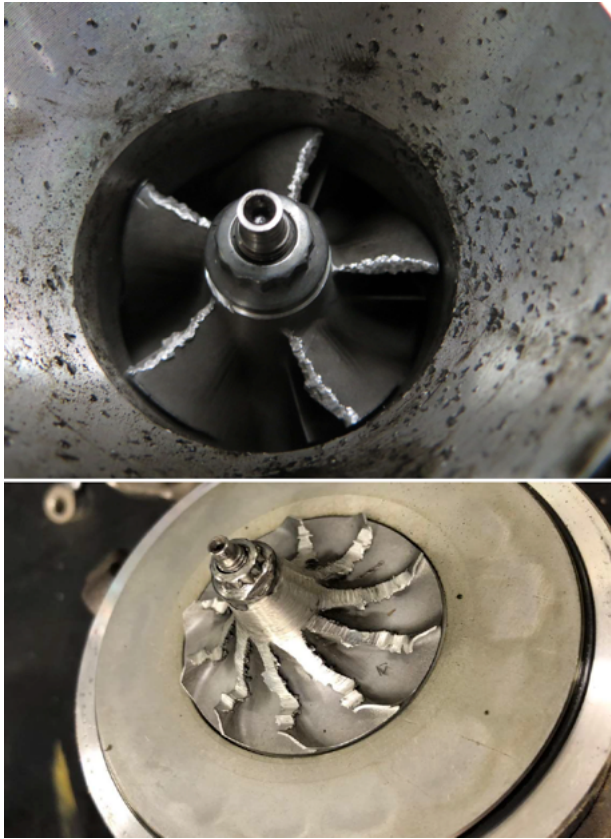
Kuva 15. Vauriot kompressoripyörässä (Turbotekniikka)

Ilmansuodattimen virheellinen asennus, jonka seurauksena kivi tai vastaava vieras esine pääsee imujärjestelmään, voi aiheuttaa ahtimen vaurion. Asennusvaiheessa pudonnut mutteri, ruuvi, tiiviste tai jopa letkuklemmari voi aiheuttaa ahtimen vaurioitumisen. Huohotusjärjestelmän jäätyminen on pohjoisissa olosuhteissa myös yksi tekijä aiheuttamaan imusiiven vaurion. Jää irtoaa huohotuskanavasta, kun moottorin lämpötila sulattaa sen irti.

Kuvassa 15 näkyy vierasesineen aiheuttamat vauriot imukaulalla sekä imusivissä.

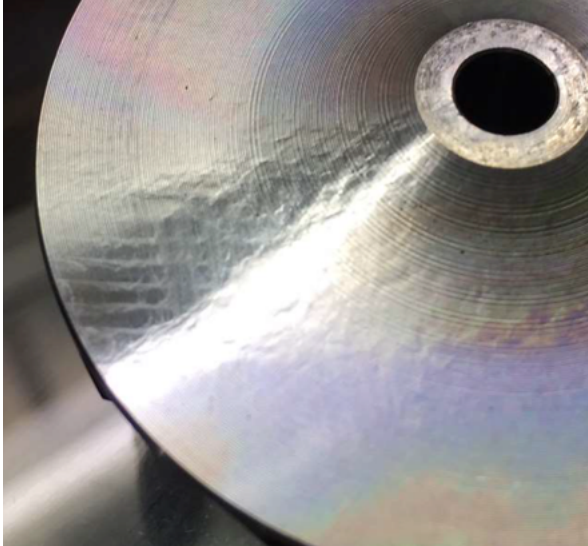
Kuva 16. Venynyt kompressoripyörän tausta (Turbotekniikka)

Kompressoripyörän ja akselin aukon venyminen (kuva 16) on seuraus viallista suuttimesta, painetunnistimesta tai ahtopaineen vuodosta tai moottorin ohjainlaitteen virheellisestä ohjelmoinnista. Tällöin imusiiven kehänopeus kasvaa liian suureksi, alkaa venymään ja lopuksi hajoaa. Liiallinen polttoaineen syöttö tekee saman ilmiön, kun hiukkassuodatin on tukkoinen, ja lisäksi se aiheuttaa ahtimelle ylikierroksia, joita ahtimen kompressorisiipi ei kestä.

TurboahTIMEN kompressoripyörän tausta, jossa havaittavissa muodonmuutos. Tämä on venymän aiheuttama seuraus, jolloin syntyy akselin epätasapaino. Tämä ilmenee ajossa voimakkaana ääntämisenä, vihellyksenä.

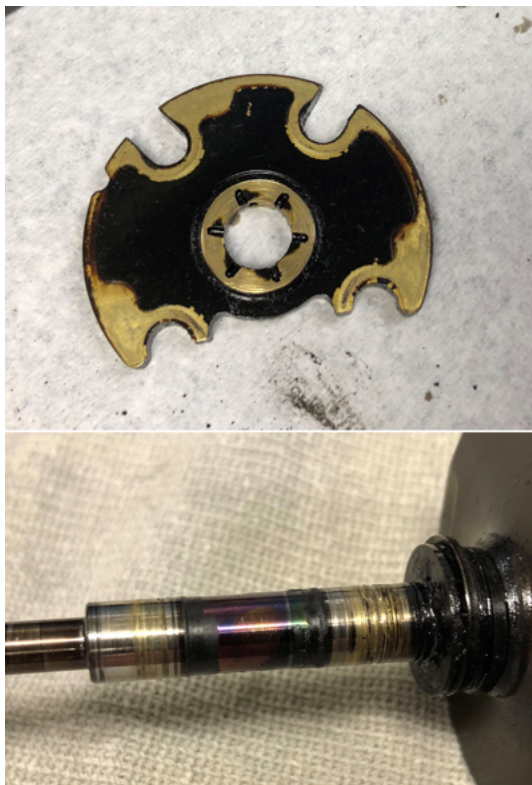
Kuva 17. Ylikuumentunut painelaakeri ja ahtimen akseli (Turbotekniikka)

Jos öljy ei jäähdytä laakerointia vaan palaa voitelupinnalle, seurauksena on laakerivaurio. Kulunut moottori, jossa öljynpaluulinjassa oleva paine estää öljyn poistumisen turbosta, tai liiallinen öljymäärä on mahdollinen syy hajoamiselle.

Kuvassa 17 on havaittavissa, kuinka turboahTIMEN jäähdytys on pettänyt. Voiteluaineen virtaus ahtimen läpi ei ole riittävää, jolloin lämpö siirtymää ei tapahdu oikeaan paikkaan vaan lämpö siirtyy laakeriin. Kaikki voitelukohteet ylikuumenuvat, ja seurauksena ahtimen hajoaminen. Öljyn yksi tehtävä on viedä lämpö pois turboahTIMEN laakerilta. Toinen tehtävä on pitää metallit erillään toisistaan. Jos nämä tehtävät eivät täyty, metallipinnat pääsevät kosketuksiin toistensa kanssa ja kuluvat nopeasti.
