# **Processen för renovering av tak- och balkongkonstruktioner**

Felix Savander

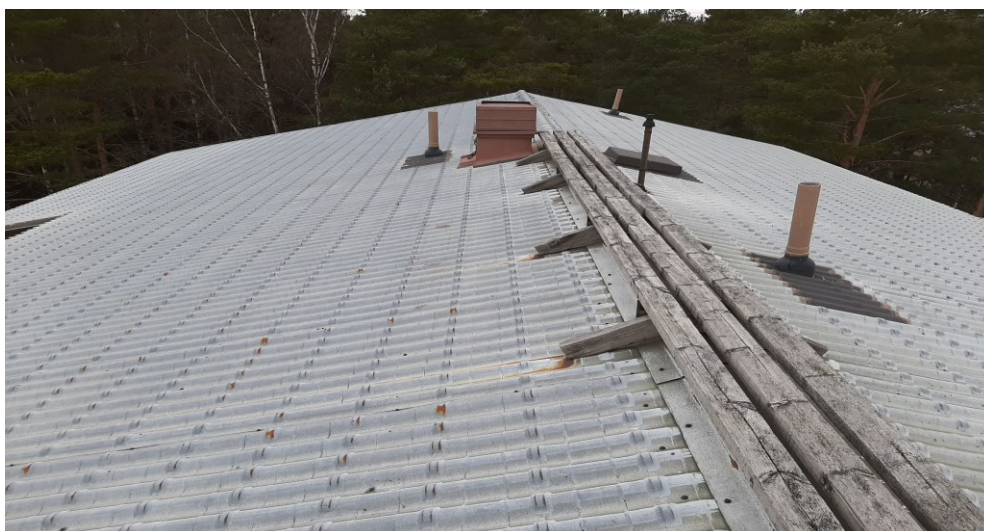
Figur 2. Gamla takbryggor och korrosion vid fästpunkterna i Sköldargård. (Tomcon Oy).

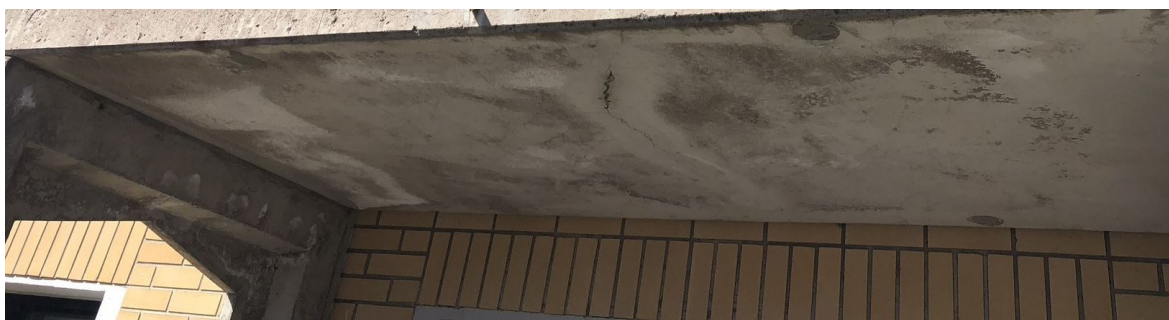
Figur 3. Sprickbildning i balkongernas takelement och försvagade väggfästen samt söndriga fogar i Sköldargård. (Tomcon Oy).

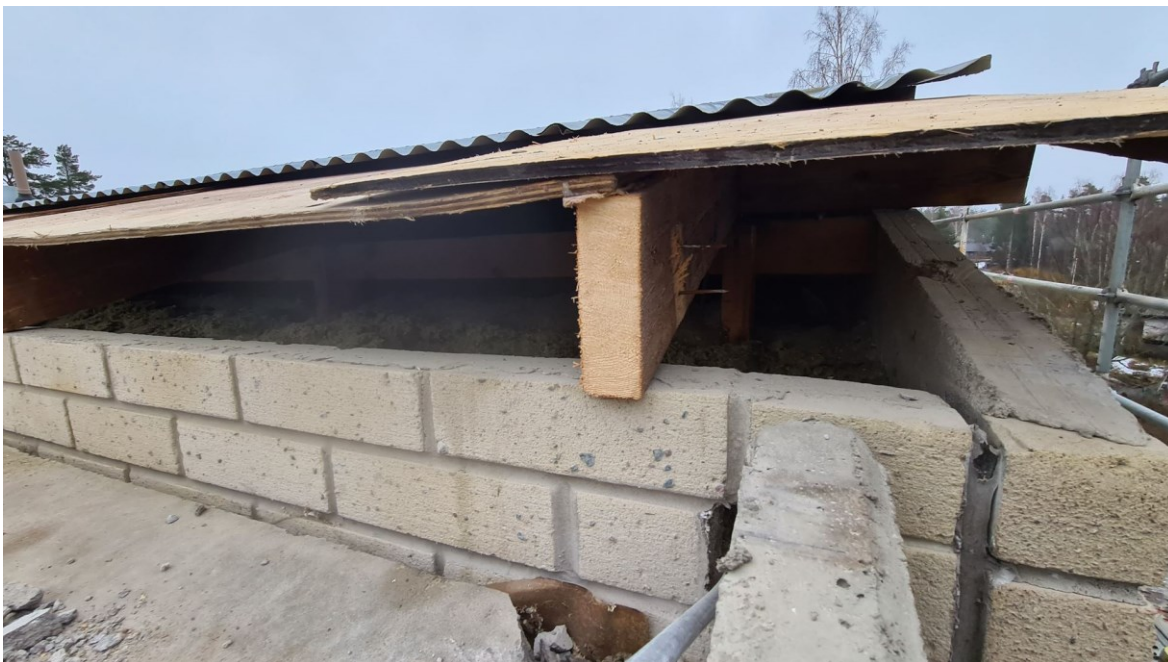
Figur 5. Korrekt stöd och längd på delar av de gamla konstruktionerna som används som fästpunkter för det nya materialet i Sköldargård. (Tomcon Oy).

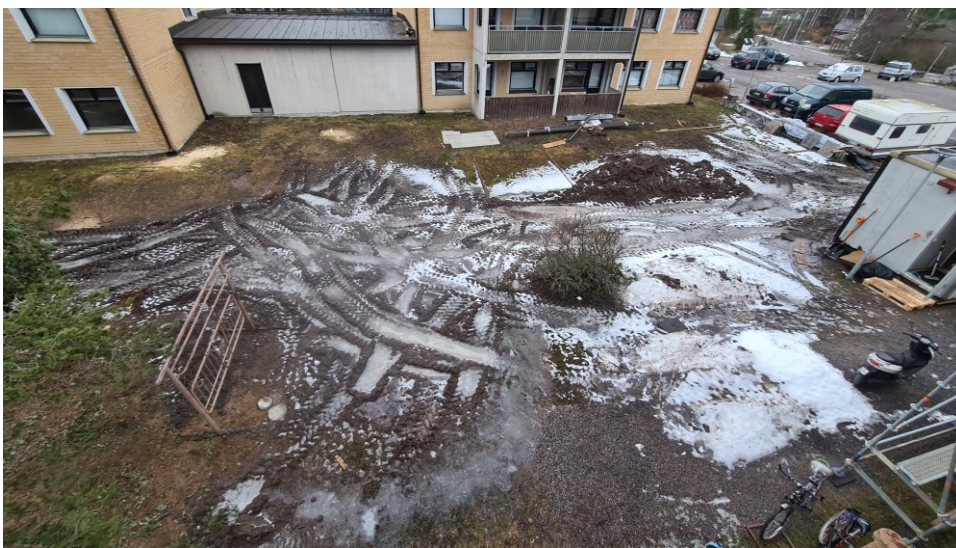
Figur 6. Miljöskador i Sköldargård vid slutskedet av projektet. (Tomcon Oy).
