**KORJAUSKOHTTEEN KANTAVIEN RAKENTEIDEN SELVITYS JA  
TOIMENPITEET KANTAVUUDEN VARMISTAMISEKSI**

Ammattikorkeakoulututkinnon opinnäytetyö  
Rakennus- ja yhdyskuntatekniikka, insinööri (AMK)

Työn nimi Korjauskohteen kantavien rakenteiden selvitys ja toimenpiteet kantavuuden varmistamiseksi

Opinnäytetyön esimerkkikohteena toimii vanha piharakennus Satakunnassa, Pomarkussa. Halli on rakennettu 1983, ja sitä on jälkikäteen laajennettu vuonna 2002. Rakennushanke suunniteltiin ja toteutettiin tontin omistajan puolesta. Rakennuksen rakennussuunnitelmat on aikoinaan laadittu rakennuttajan toimesta ja hyväksytetty paikallisella rakennustarkastajalla. Kohteen laajennuksesta on käsin tehdyt suunnitelmat tallella vuodelta 2001, kuitenkin alkuperäisiä suunnitelmia ei kohteesta löytynyt. Olemassa olevat suunnitelmat ovat toteutustapansa takia epätarkat, eikä näiden pohjalta saada lisätietoa rakennuksen muodon lisäksi.

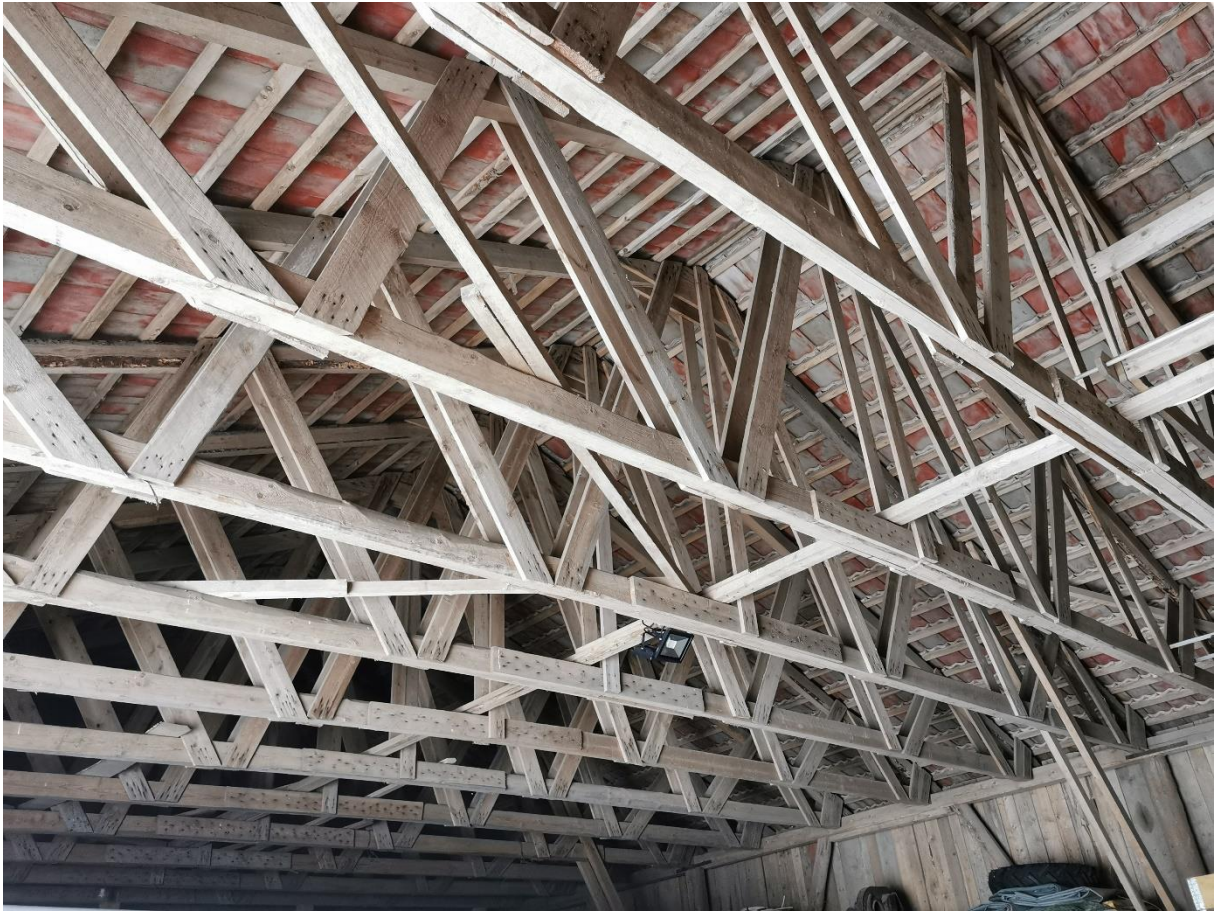
Kuva 9. Esimerkkikohteen kattoristikot

Rakennuksen tiilikate vuotaa vuosien mittaan syntyneestä rapautumisesta ja tiilen kulumisesta. Tästä huolimatta kattoristikot vaikuttavat silmämääräisesti arvioituna hyvinvoivilta, kosteuden aiheuttamia alueita sekä haitallisia oksakohtia ja huolestuttavia halkeamia ei juurikaan näy. Kuitenkin kohteen itse valmisteisissa kattoristikoissa on rakenteellisen mekaniikan käyttäytymisen kannalta ongelmia. Kuten kuvasta 9 voidaan huomata, että ristikon kolmioiden solmukohdat eivät kohtaa rakenteen poikkileikkauksen sisällä. Tämä aiheuttaa jokaisessa solmukohdassa epäkeskisyyttä ja haitallista momenttia rakenteen sisällä. Lisäksi kattoristikoissa on käytetty itse sahattuja puutuotteita, jolloin näiden rakenteiden tarkkaa kestävyyttä ei ole tiedostettavissa olemassa olevien lujuustaulukoiden mukaan. Visuaalisen analysoinnin lisäksi suoritetaan epäviralliset, karkeat testikuormitukset hydrauliprässillä samankaltaisesta vanhasta, itsesahatusta puusta. Saatuja tuloksia verrataan rakennusaikaisten normien mukaisiin arvoihin.

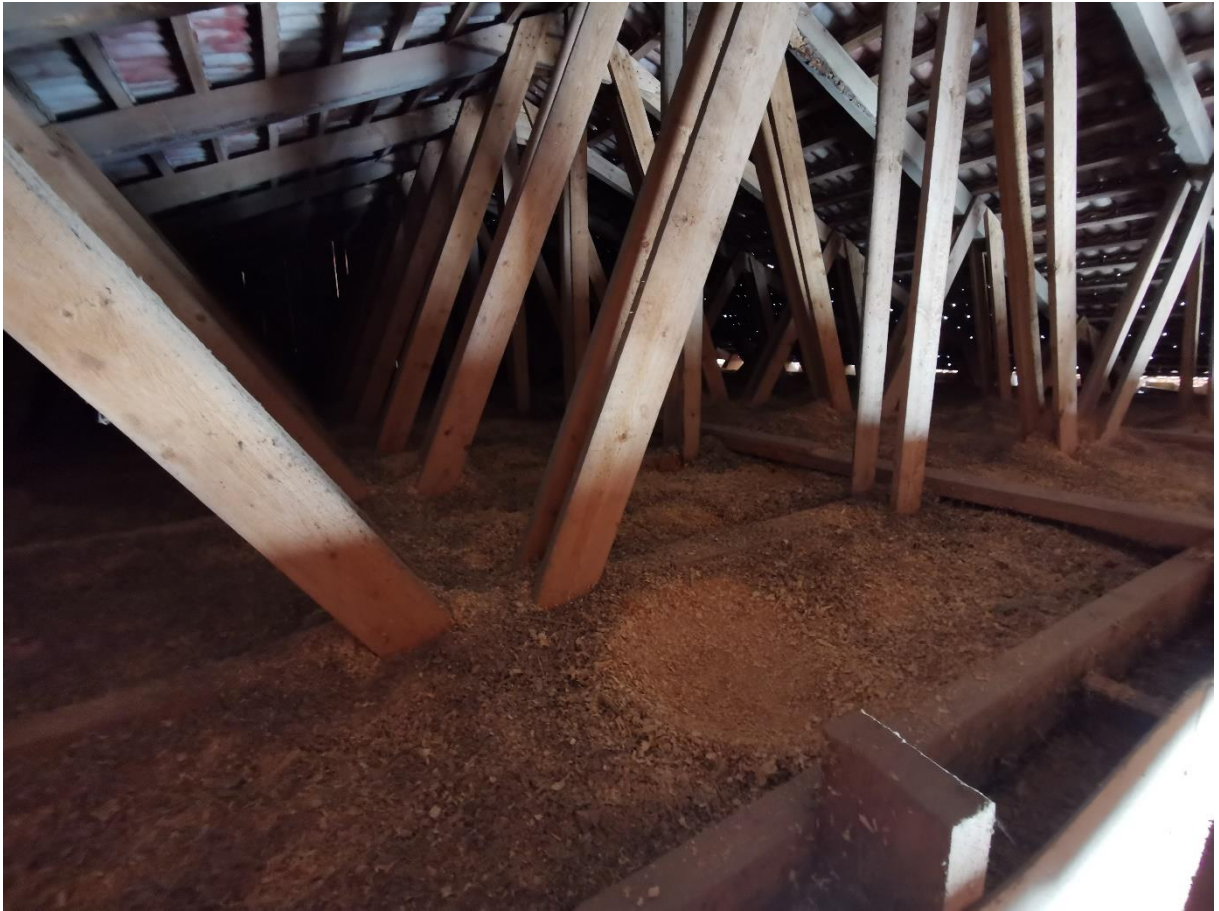
Kuva 10. Esimerkkikohteen puolilämpimän tilan yläpohja.

Kondenssiongelmia on syntynyt puuttuneen aluskatteen takia. Isoin ongelma esiintyy puolilämpimän tilan yläpohjan eristeiden alttiudesta kosteudelle. Märkänä nämä heikentävät alapuolisen tilan sisäilman laatua sekä lisäävät ylimääräistä, ripustuskuormiin verrattavaa kuormitusta ristikon alapaarteisiin. Eristeet on ensi tilassa imuroitava pois. Myös alapaarteiden päälle varastoiduista tavaroista muodostuu kevyttä, mutta merkityksetöntä kuormitusta. Rakennuksen rakennefysikaalisia ominaisuuksia, kuten äänieristysominaisuuksia, kosteuden muodostumista sekä lämmöneristävyttä ja tiiveyttä ei tässä opinnäytetyössä käsitellä.

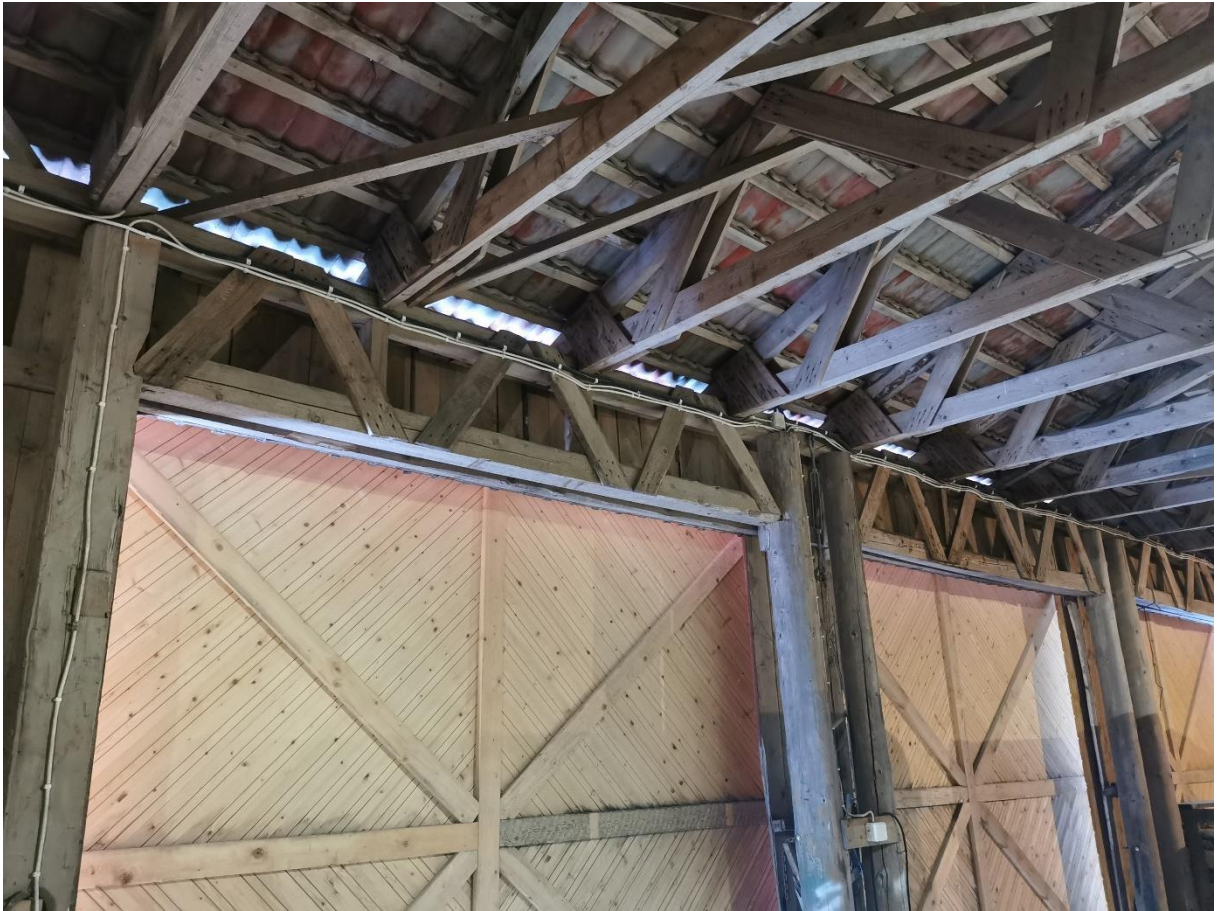
Kuva 11. Esimerkkikohteen aukkorakenteet.

Rakennuksen aukkopalkkirakenteiden halvat rakenneratkaisut näkyvät muun muassa sillä, ettei aukkopalkkeina ole hyödynnetty liimapuupalkkeja tai muuta vastaavanlaista ratkaisua. Samoin rakennuksen vanhat kantavat pääpilarit ovat rakennuksen omistajan mukaan kolmannessa osoitteessaan, sillä ne on purettu aikaisemmin vanhoista kohteista. Halvempi rakentamistapa on ollut omiaan vähentämään näiden rakenne-elementtien kestävyyttä ja kantavuutta laadullisten piirteiden lisäksi. Aukkorakenteissa kosteusvaurioita ei esiinny, mutta taipumaa sekä halkeamista voidaan silmämääräisesti havaita palkkirakenteen alapaarteen pitkittäissuunnassa, lähellä tukea (ks. kuva 11). Yhtä aukkopalkkia on myös aikoinaan jouduttu tunkkaamaan takaisin tuelle, estämään sitä romahtamasta. Myös aukkorakenteiden palkkiratkaisun alapaarteen tukipinta on kyseenalainen, vaikka merkittäviä painaumuksia siinä ei ole havaittavissa. Rakennuksen takaseinässä on käytetty samanlaisia tolppia kuin aukoissa, mutta näiden lisäksi asennetut vinositeet jakavat takaseinän kannatinpalkin kolmeen osaan, jolloin kantavuus on varmalla puolella.

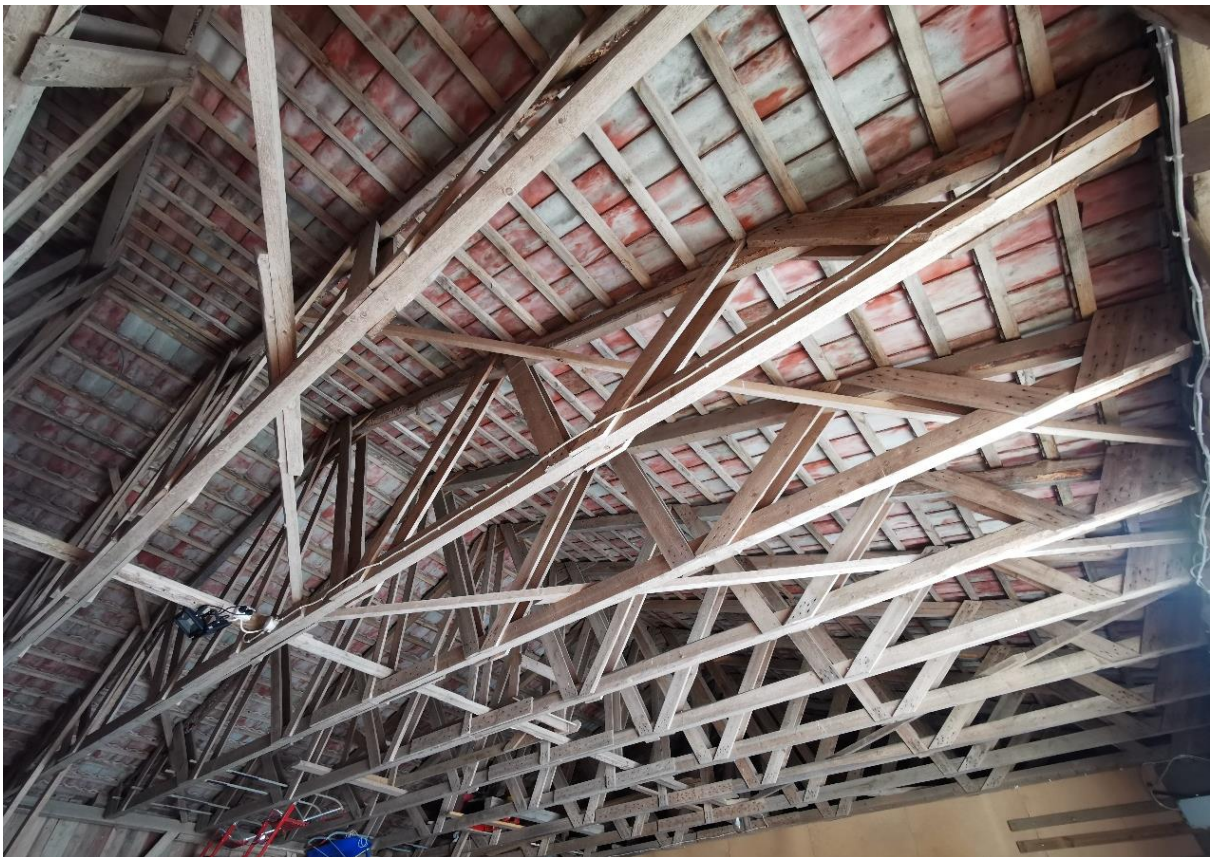
Kuva 12. Esimerkkikohteen kattoristikoiden ja sidososien tila.

Kohteen liitokset on aikoinaan toteutettu naulaliitoksina. Nämä ovat osin ruostuneet, mikä on voinut johtaa siihen, että naulojen kestävyys on heikentynyt ja niiden murtumistapa on muuttunut hauraaksi. Voi myös olla, että vain naulojen kannat ovat ruostuneet, jolloin nämä voidaan käsitellä tarpeen vaatiessa. Naulojen ruosteisuus tarkistetaan satunnaisotannalla poistamalla yksittäisiä nauloja ja tarkastamalla silmämääräisesti näiden kunto, ja suoritetaan

mahdolliset veto ja leikkaustestit. Tämän pohjalta valitaan toimenpiteet, jos naulat ovat vain kannastaan ruostuneet, käsitellään naulojen kannat. Jos naulat osoittautuvat ruosteen takia kestävyydeltään heikoiksi, suunnitellaan vahvistustoimenpiteet naulaliitokset huomioon ottaen. Naulaliitoksiin ja muihin liitoksiin ei opinnäytetyössä syvennytä. Muita merkittäviä korroosiovaurioita ei rakenteissa havaittu. Kattoristikoiden tuulisiteet ja jäykisteet on toteutettu osittain, kaikkia vinotuntojen, reivausten ja tuulisiteiden vastinkolmioita ei ole asennettu. Naulaliitoksissa reunaetäisyydet ovat riittävät.
