AUTIOSTA NAHKATEHTAASTA KULTTUURITILAKSI

Tyrnävän Nahkurin korjaustyön vaiheistamissuunnitelma

Sanna Alavaikko
Opinnäytetyö
Kevät 2023
Rakennustekniikan tutkinto-ohjelma
Oulun ammattikorkeakoulu

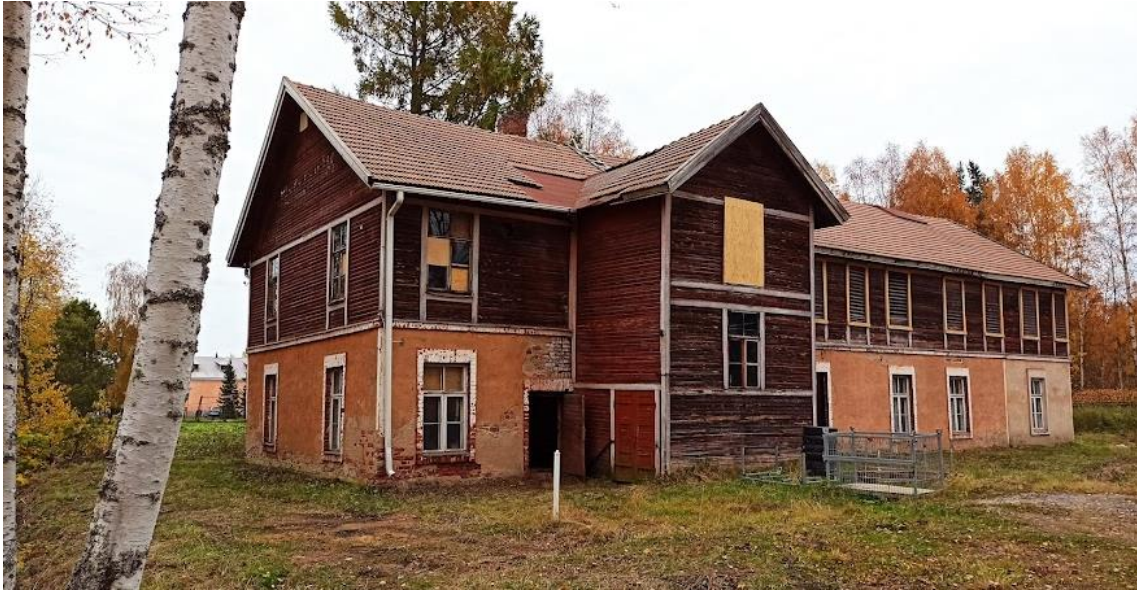
KUVA 6. Nahkuri syksyllä 2021 (Tossavainen 2021)

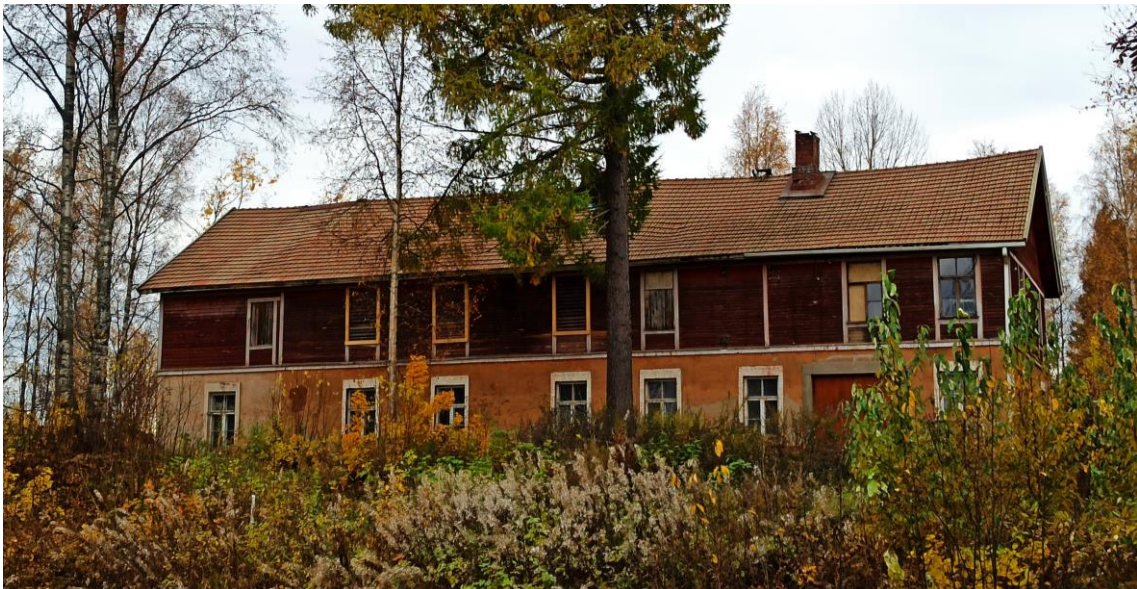
KUVA 7. Nahkurin julkisivu meijerialueelta katsottuna

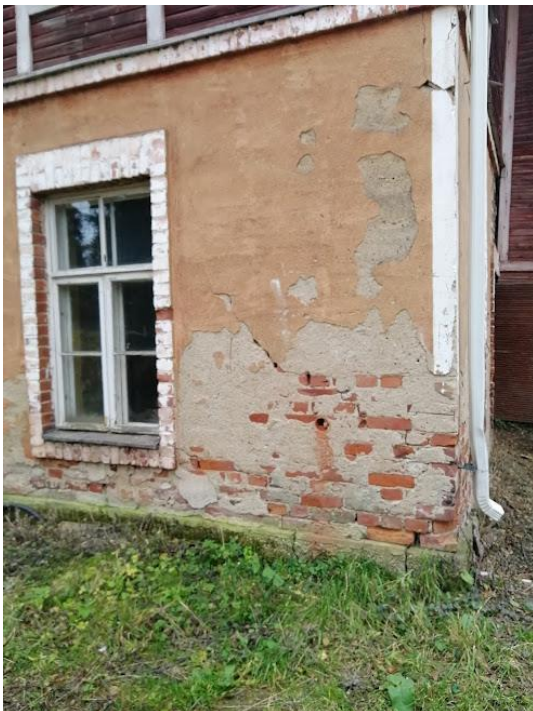
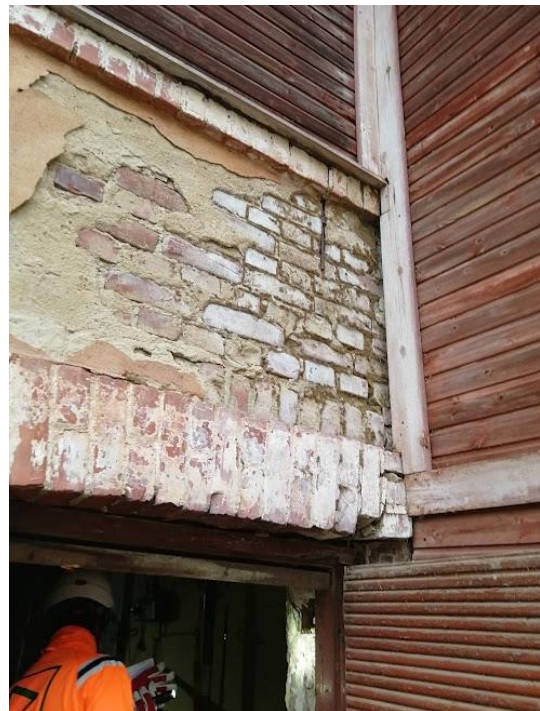
Rakennuksen ensimmäisen kerroksen massiivitiiliseissä on rappauspinta, joka on laajasti vaurioitunut (Kuva 8). Vanha rappaus on syytä poistaa kokonaan ja tehdä uusi rappauspinta tilalle, jotta julkisivusta saadaan siistin näköinen, ehjä ja yhtenäinen. Ennen rappautöihin ryhtymistä myös tiiliseinän halkeamista on tarpeen tehdä tarkempi kunto- ja korjausarvio. Toisen kerroksen seinien puuverhoilu on todennäköisesti suurelta osin kunnostettavissa huoltomaalauksella, mutta paikoitellen myös ulkoverhouslautojen vaihtaminen uusiin voi olla tarpeen.

KUVA 8. Seinien kulunutta rappauspintaa, halkeilua ja haalistunutta punamultamaalia
