# Liikuntapaikkojen esteettömyyskartoitus päätoksenteon tueksi

LIEKA-hankkeen loppuraportti

Satakunnan ammattikorkeakoulu  
Sarja B, Raportit 7/2014  
ISSN 2323-8356 (verkkajulkaisu)  
ISBN 978-951-633-132-7

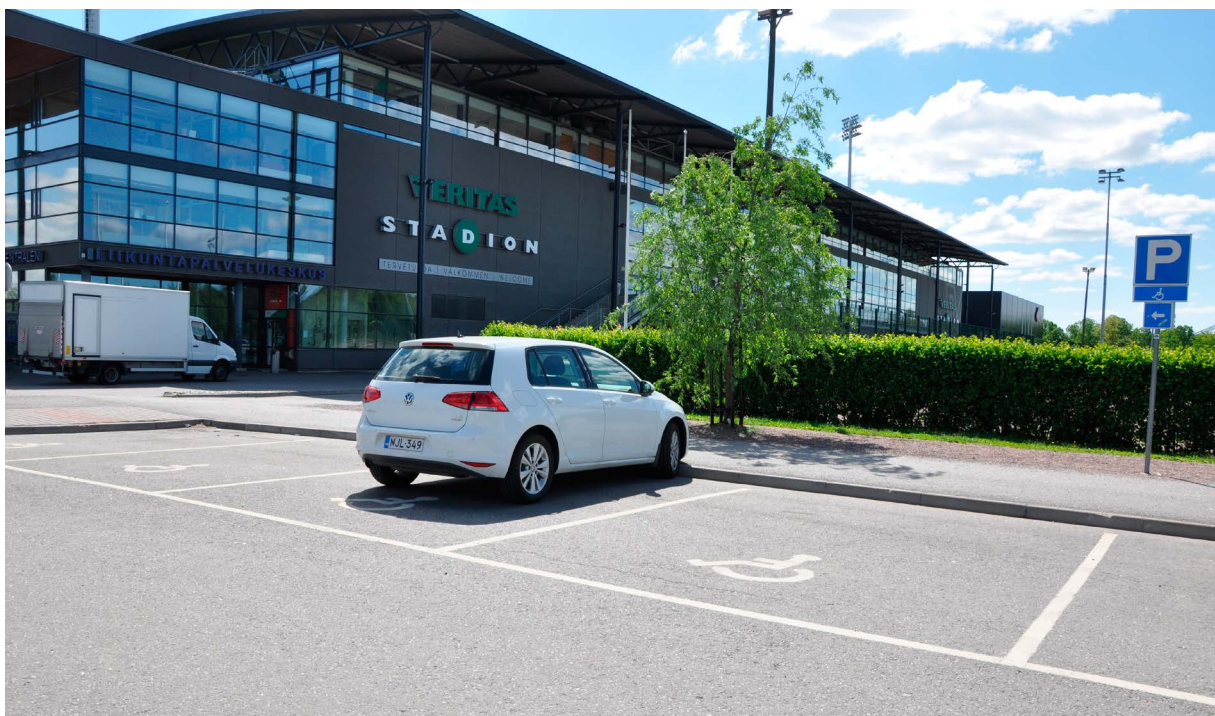
Kyselylomakkeen vastausten (n=89) mukaan yleisimmin puutteita oli pääsisäänkäynnin opastuksessa ja oviympäristöjen esteettömyydessä korkeiden kynnysten vuoksi. Lisäksi vain harvoissa kohteissa oli istumia tai käsijohteita kulkuväylien varrella ja kontrasteja porrasaskelmissa. Alhaisimman pistemäärän saaneesta liikuntapaikasta puuttui lisäksi esteetön wc ja liikkumisesteisten autopaikat, jotka useimmissa kohteissa olivat kuitenkin kunnossa (Kuva 3.)

KUVA 3. Pyörätuolitunnuksin merkityt liikkumisesteisten autopaikat tulee olla lähellä sisäänkäyntiä

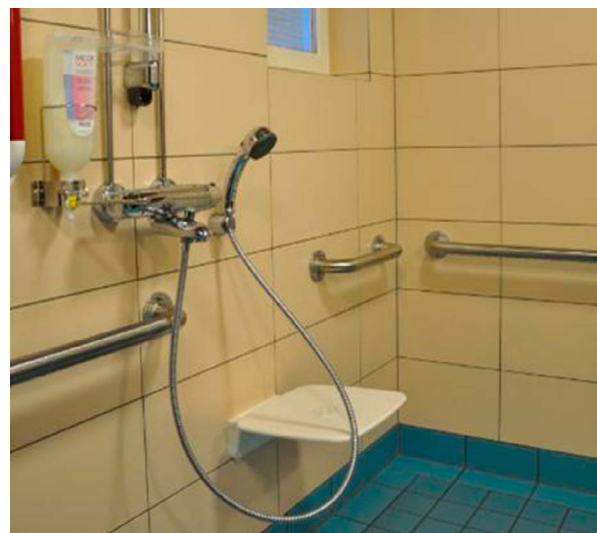
KUVA 4. Käännettävä suihkuistuin ja muut tarvikkeet käden ulottuvilla

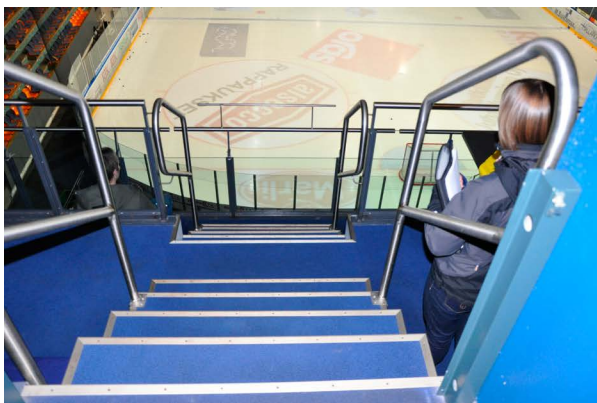
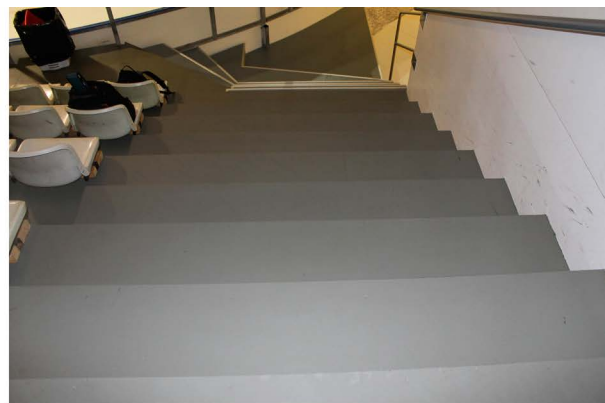
KUVA 5. Kartoituksissa selvisi, että vain harvoissa katsomoissa portaissa on kontrastiraidat. Hyvät kontrastimerkinnät lisäävät turvallisuutta merkittävästi.

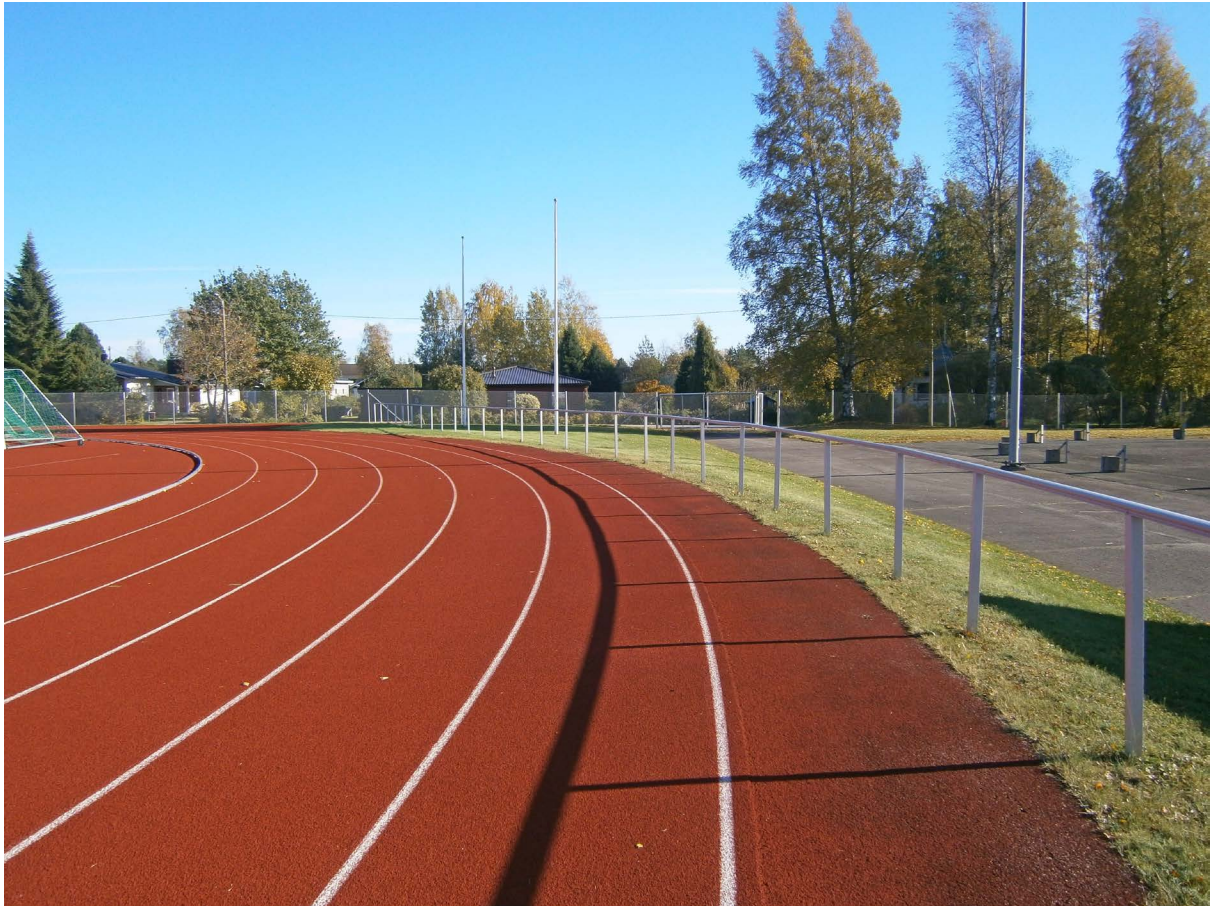
KUVA 6. Ratamerkinnot erottuvat ympäristöstä

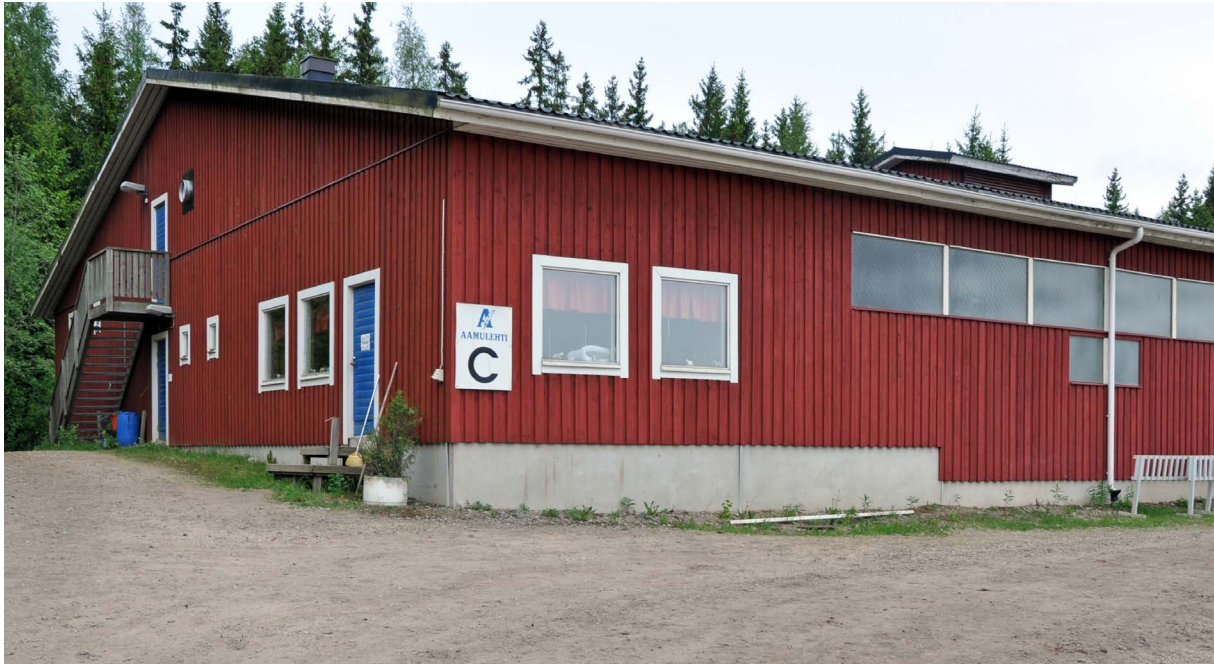
KUVA 7. Selkeä opaste seinässä näkyy pitkälle

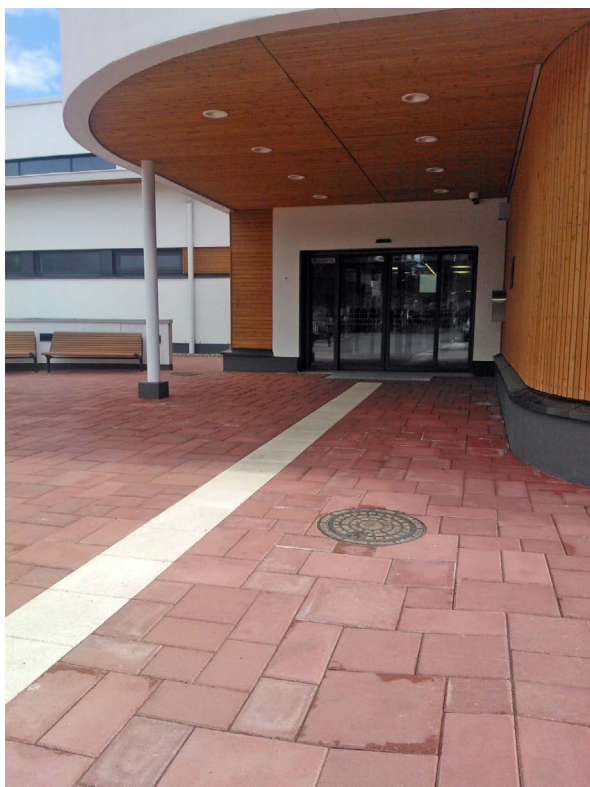
Esteettömyyskartoitusten (n=13) perusteella suurimmaksi ongelmaksi nousi opasteiden puute tai niiden väärin sijoittaminen. Opastetaulujen lisääminen tai uudelleen sijoittaminen on edullinen, nopeasti tehtävä ja helppo toimenpide. Opastuksen tulisi olla selkeä, helppolukuinen ja kattava kohteeseen saakka. Joitakin kohteita oli saneerattu, ja remonttien yhteydessä julkisivun värit on muutettu neutraaliksi ja vähäkontrastiseksi. Tämä kuitenkin heikentää sisäänkäynnin hahmottamista. Parhaimmassa tapauksessa värit ja kontrastit voivat toimia opastavina materiaaleina, helpottaa sisäänkäynnin erottamista muusta julkisivusta ja johdattaa esimerkiksi parkki-alueelta pääovelle (kuva 8).

KUVA 8. Värikontrasti johdattaa sisäänkäynnille
