VILLE LAMMI

# **Betonimäki-projektisuunnitelma**

RAKENNUS- JA YHDYSKUNTATEKNIIKAN  
TUTKINTO-OHJELMA  
2023

### RAKENNUKSEN YLEISKUNNON ARVIOINTI JA KORJausehdotukset

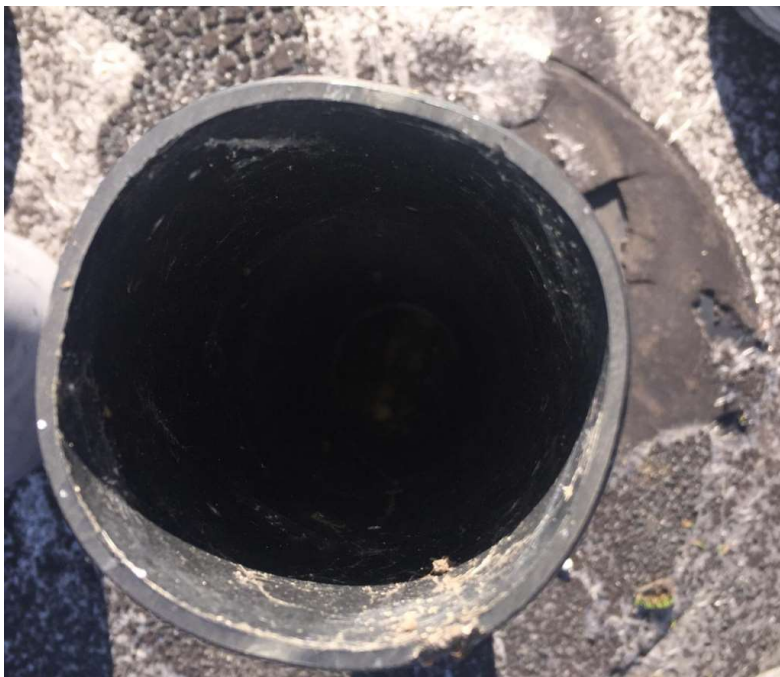
Kiinteistön kuntoarvio suoritettiin tilaajan edustajan kanssa. Kartoitimme rakenteita sen mukaan, mitä edellinen käyttäjä oli kertonut ongelmiksi. Aloitimme käymällä vesikatolla ja havaitsimme, että kattojen läpivientien bitumikermi olivat vaurioituneita kuten kuvasta 9 voi havaita. Kun kaikki läpiviennit oli käyty läpi, todettiin, että jokainen läpivienti tulisi uusiksi.

Kuva 9. Esimerkkikuva läpiviennistä.

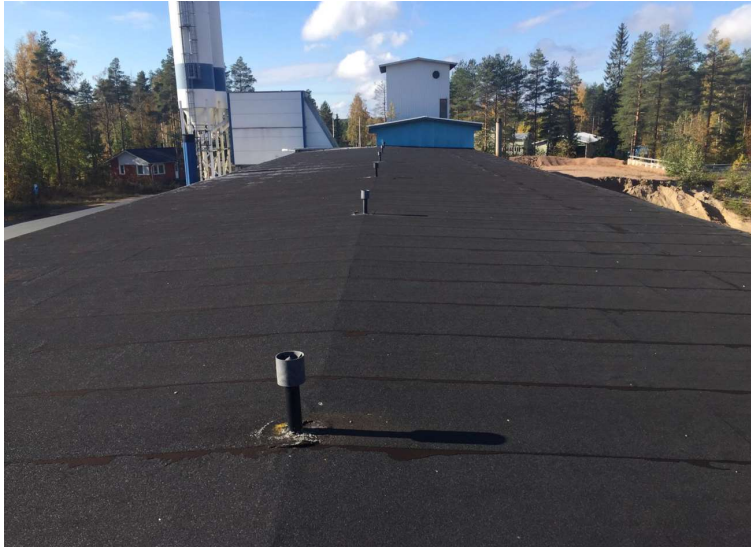
Kiinteistön tuotantohalliosan vesikatto on pinnoitettu bitumikermillä (kuva 10) ja loput osat peltiprofiililla (kuva 11). Vesikatto on keskimäärin hyväkuntoinen, mutta vaatii pieniä korjaustoimenpiteitä. Peltikatolla on räystäösosuudella vaurioitunut pelti (kuva 12), jonka vaikutus on esteettinen, eikä aiheuta pakollisia toimenpiteitä.

Kuva 10. Tuotantohallin bitumikermikatto

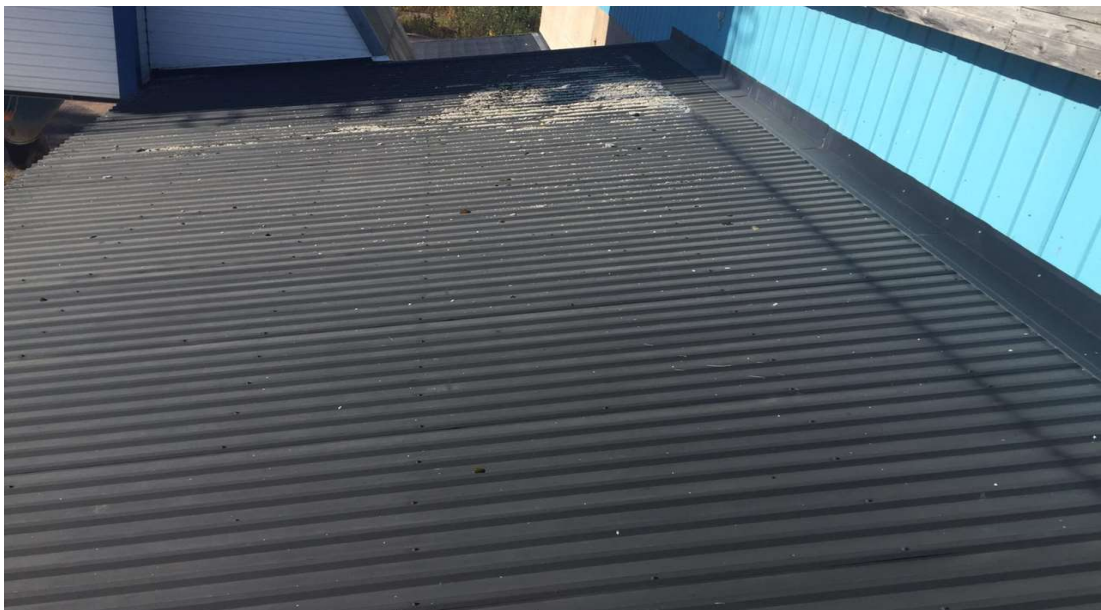
Kuva 11. Hyväkuntoinen peltikatto

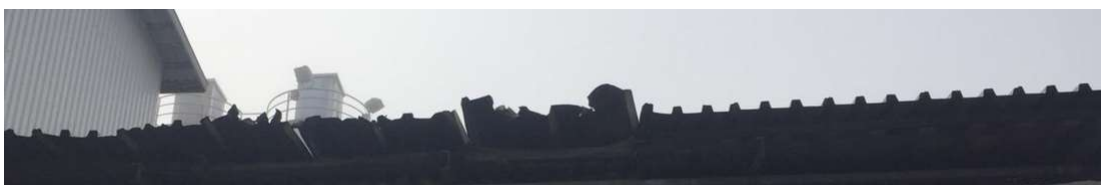
Kuva 12. Vaurioitunut räystäs

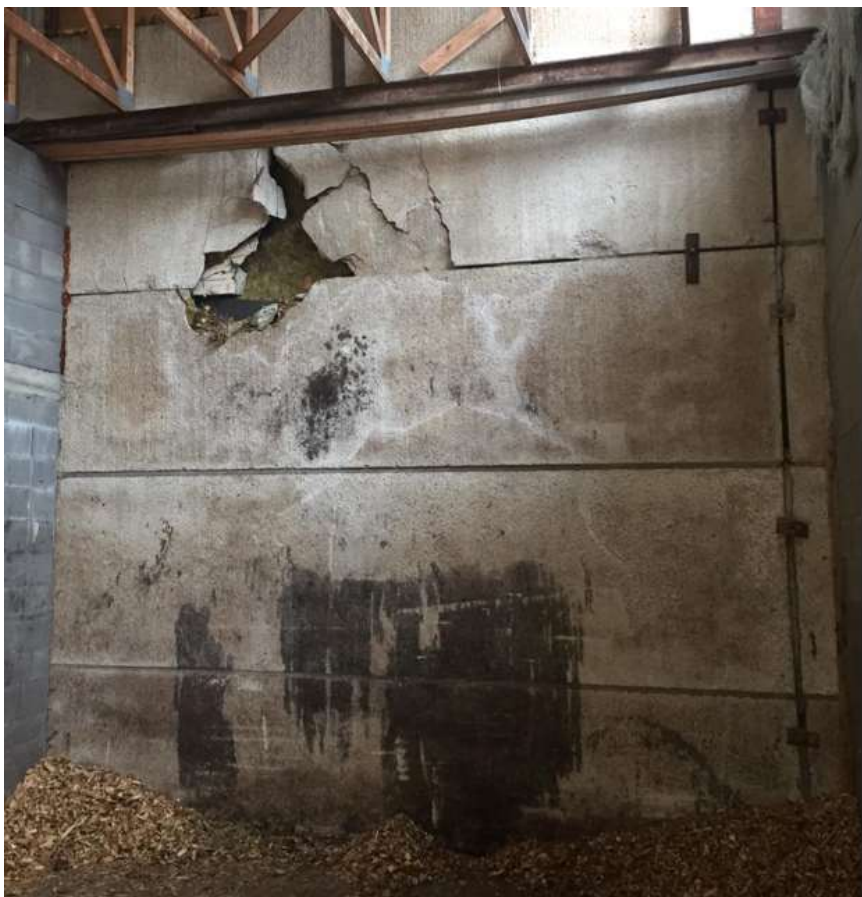
Kohteeseen oli jo etukäteen päätetty julkisivun muutostyöksi koko rakennuksen pellittäminen yhtenäisen näköiseksi. Tältä osin ei tarvinnut kiinnittää huomiota ulkoseinien esteettisiin asioihin. Ulkoseinien osalta ainut merkittävä maininta on suuren vaurion osalta (kuva 13). Vaurioon on tällä hetkellä laitettu tilapäinen korjaus rakennuksen sisäpuolelle. Ulkoseinän nykyinen korjaus puretaan (kuva 14) ja tehdään asianmukainen korjaus mahdollisimman pian. Korjaustöissä tulee tarkistaa, onko syntynyt mahdollisia kosteusvaurioita, vaikka kohta onkin säältä suojassa.

Kuva 13. Ulkoseinän vaurio

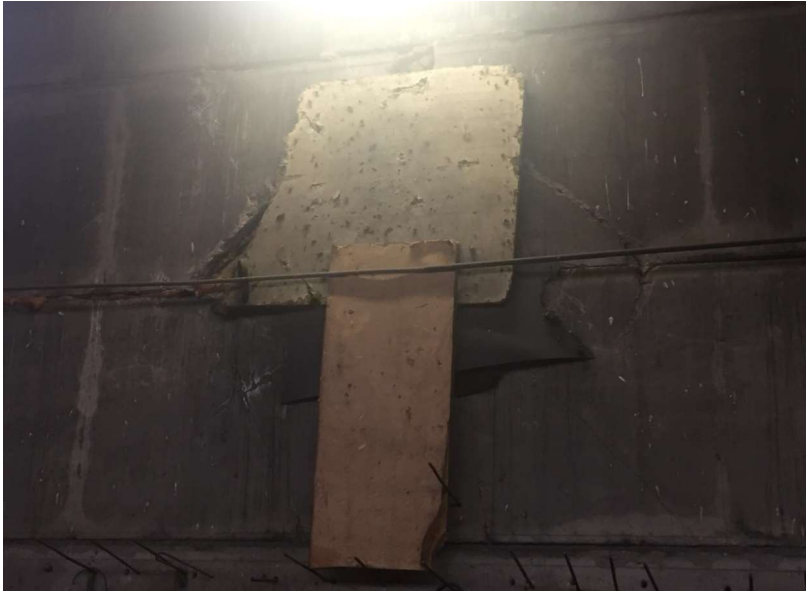
Kuva 14. Ulkoseinävaurio sisältä katsoen

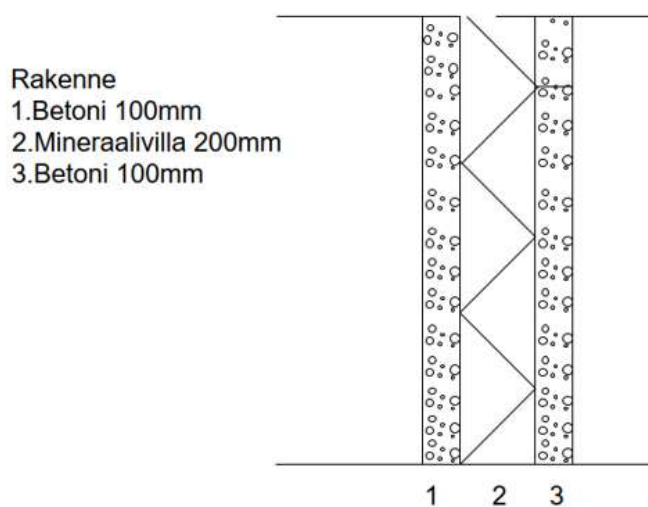
Nykyinen ulkoseinärakenne (kuva 16) ei täytä ympäristöministeriön asetuksen 4/13 U-arvo-vaatimuksia. Ympäristöministeriön asetuksen mukaan ulkoseinien U-arvo tulisi olla enintään  $0,17 \text{ W}/(\text{m}^2 \text{ K})$ . Korjausrakentamisessa energiatehokkuuden kannalta tulee ulkoseinien täyttää jompi kumpi vaatimuksista: Alkuperäinen U-arvo tulee puolittaa tai sen olla maksimissaan  $0,17 \text{ W}/\text{m}^2 \text{ K}$ . Selvitetään ensin ulkoseinien nykyinen U-arvo ja tehdään ehdotus millaisilla toimenpiteillä ulkoseinä täyttäisi asetuksen vaatimukset.

Kuva 16. Nykyinen ulkoseinärakenne

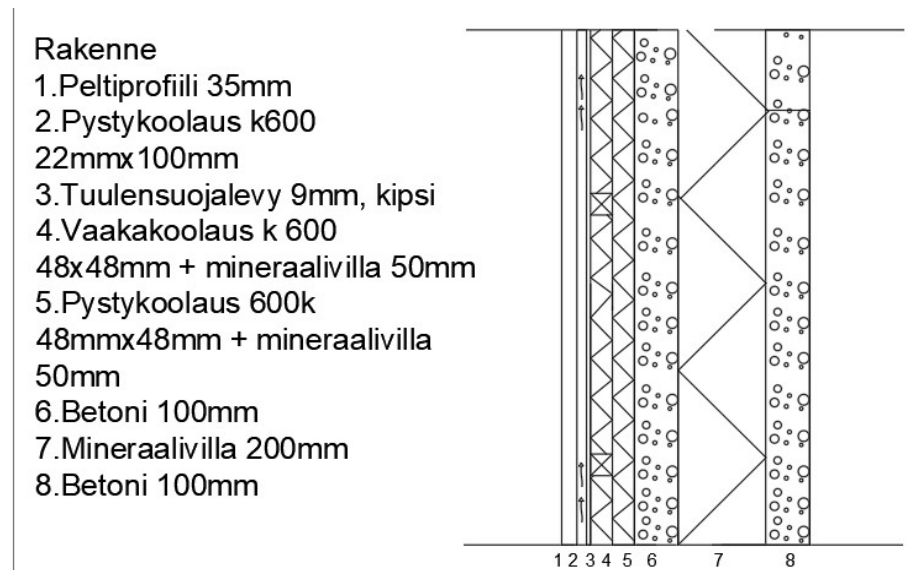
Tarkistellaan mikä vaikutus U-arvoon syntyy, kun ulkoseinään lisätään 100mm mineraalivillaeristettä. Kuvassa 17 on rakennekuva ehdotetusta muutostyöstä. Muutostöiden vaikutuksia voidaan lukea taulukoista 5-8. Koko laskenta voidaan katsoa liitteestä 2.

Kuva 17. Ehdotettu uusi ulkoseinärakenne

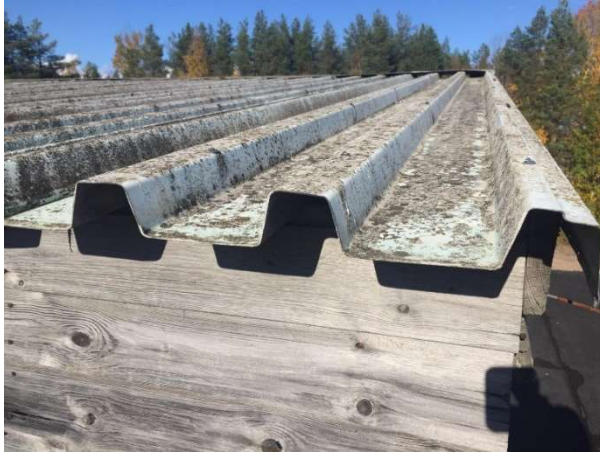
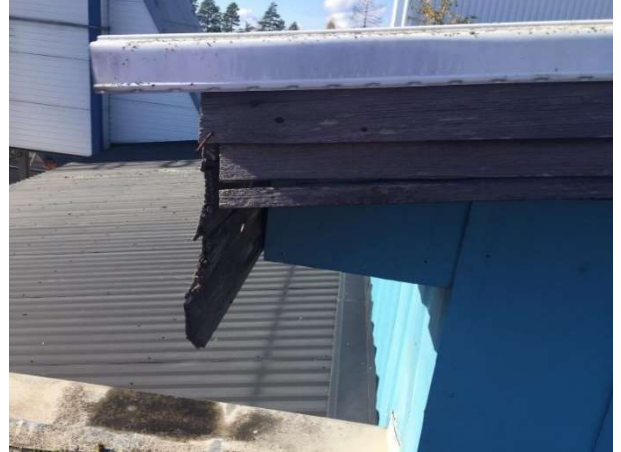
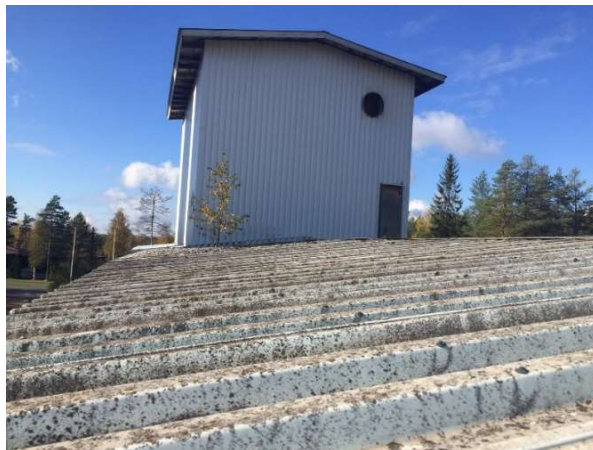
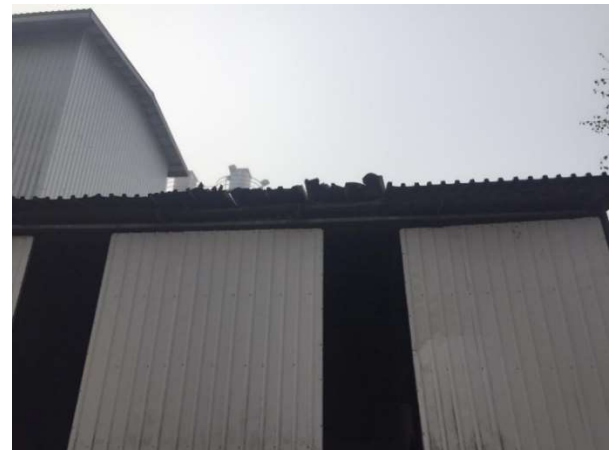
*Kuvat 2 a ja b. Korkean osan katto*

*Kuva 4. Korkean osan katon räystääs pohjoispuolella*

Katon peltiprofiili oli tehty paksusta kantavasta kattopelistä, joka vaikutti päällisin puolin hyväkuntoiselta. Katolla kasvavan koivun poistamisessa tulee selvittää, onko puun juuristo vaikuttanut rakenteisiin esim. tunkeutumalla liitoksesta läpi. Katon räystäslautoja ei ole käsitelty ja ne ovat päässeet huonoon kuntoon. Pohjoispuolen räystääseen on törmätty jollain laitteella ja räystääs on vaurioitunut.

Peltikaton osalta vaihdetaan ne katon osat, jotka ovat vaurioituneet. Muilta osin katto pestään ja mahdollisesti käsitellään maalauksella. Katon puuosat vaihdetaan.

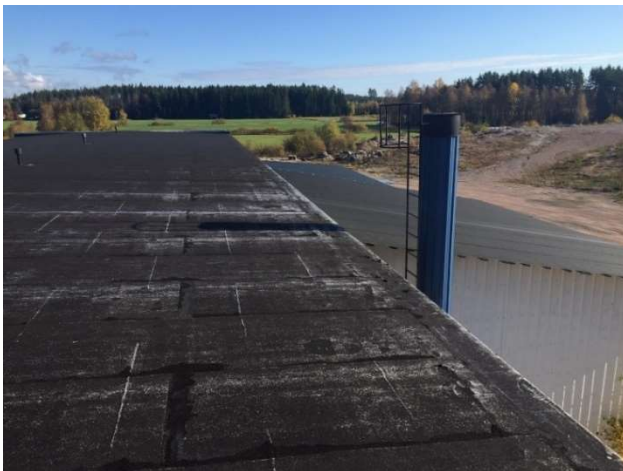
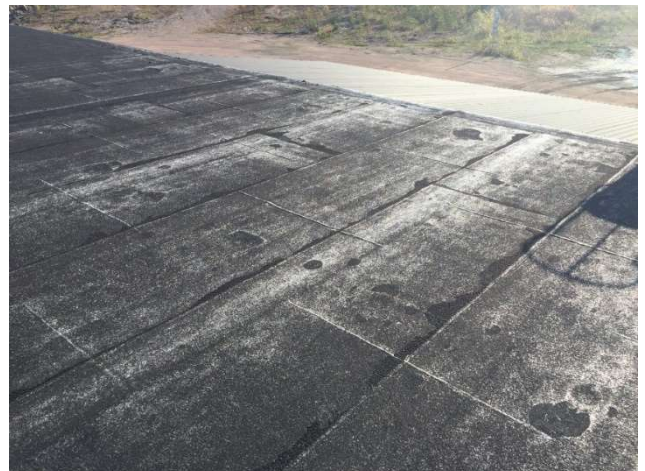
*Kuva 6 a ja b. Katto lämmityskeskuksen savupiipun läheltä*

Huopakaton läpiviennit tulee uusiksi. Katon bitumihuopa tulisi uusiksi savupiipun läheisyydestä. Ehdotetaan savupiipun korkeuden kasvattamista. Oletetaan savun olevan suurin syy kermin paikalliseen kulumiseen.

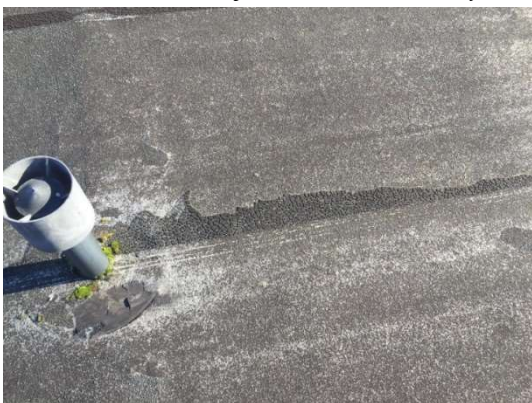
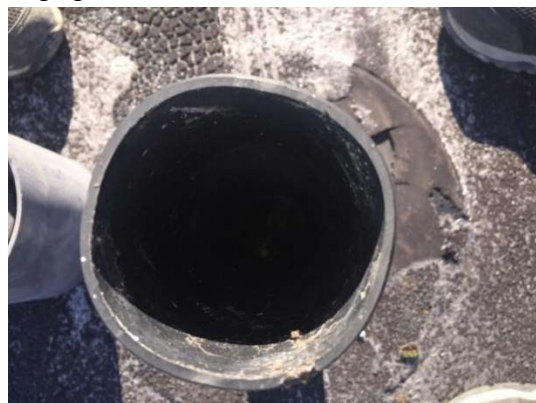
*Kuva 7 a ja b. Matalan osan läpivientejä*

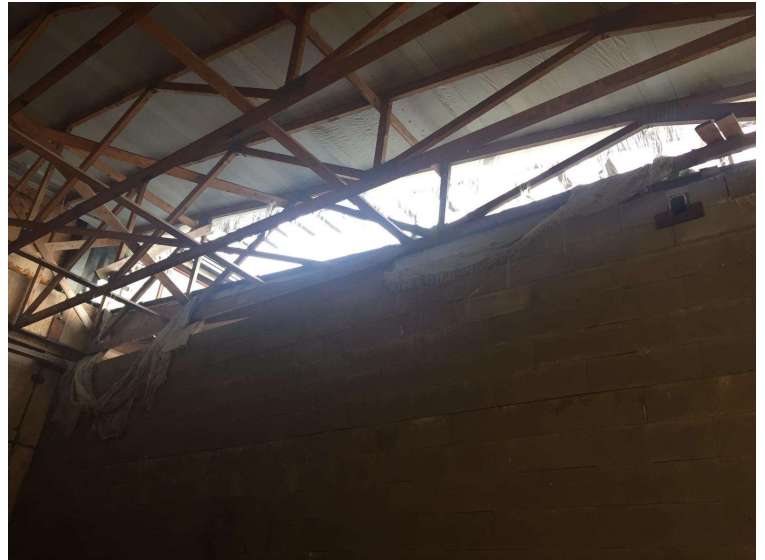
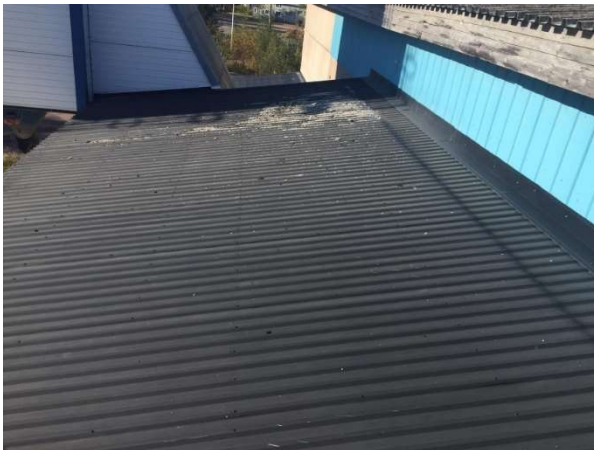
*Kuva 9. Katoksen päätä*

*Kuva 10. Katoksen peltikatto*

Katos on tehty rakennuksen kylkeen jälkikäteen. Rakennusvaiheessa työ on keskeytynyt, eikä katoksen päätyä ole tehty valmiiksi. Aluskate on ollut olosuhteille paljaana ja se on päässyt repeämään. Katon pelti on hyväkuntoinen, eikä vaurioita löytynyt.

Katto tulisi tehdä valmiiksi asti. Kattotuoli on päässyt lahoamaan *kuvan 9 ja 10* osoittamasta paikasta ja laudat tulisi uusia lahonneilta osilta. Samasta kohdasta katon aluskate suositellaan korjaamaan. Koska katoksen päätyä ei ole tehty valmiiksi, ovat ristikot joutuneet myös säälle alttiiksi. Korjauksen yhteydessä ristikoiden kunto tulee tarkistaa ja korjata ne tarvittaessa.

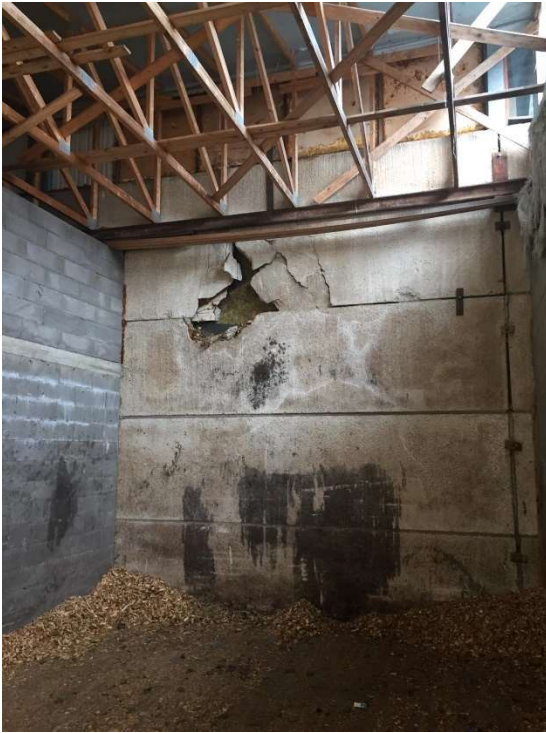
*Kuva 11. Lämmönjakohuoneen viereinen katos*

Rakennuksen julkisivu on silminnähden vaurioitunut tietyissä osissa rakennusta. *Kuvan 11* osoittamasta kohdasta on kaksi elementtiä hajonnut. Vauriot ovat havaittavissa myös rakennuksen sisäpuolelta. Kohtaan on tehty tilapäinen korjaus, joka ei kuitenkaan ole riittävä. Rakennuksen ympärillä ei ole syöksytorville kaivoja ja

*Kuvan 11* vaurion paikkaaminen tulee suorittaa mahdollisimman pian, koska muut suunnitellut työt ovat siitä riippuvaisia (hallin sisämaalaus). Tämän hetken paikkaus kohdassa ei ole riittävä ja lämmin ilma pääsee aukosta vuotamaan ulkoilmaan aiheuttaen turhia lämmityskuluja.

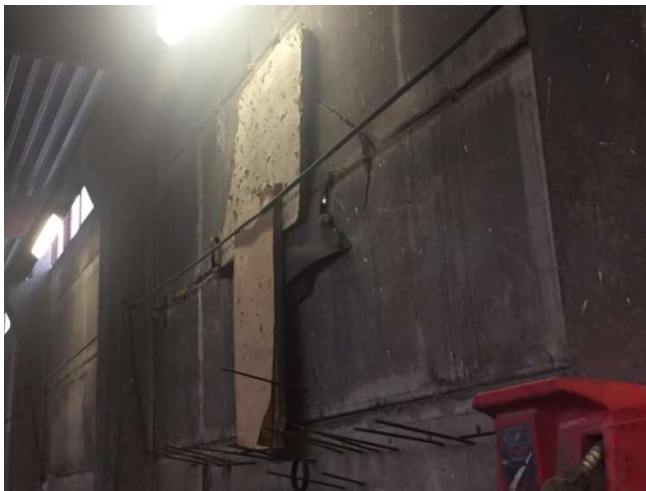
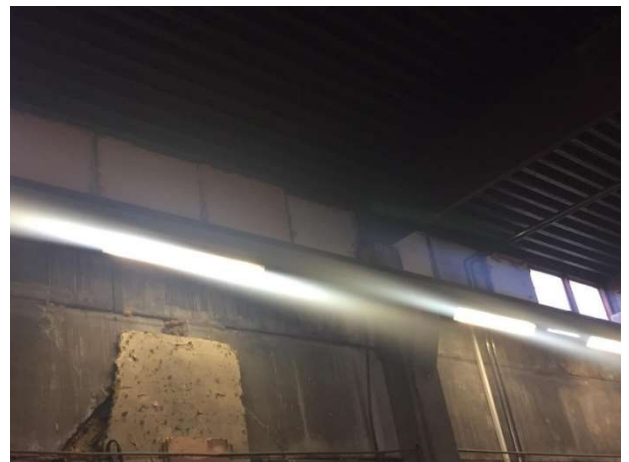
*Kuva 16 a ja b. Rungon vauriojälki sisältä katsoen*

*Kuvan 16* havaittavissa rakennuksen seinässä vaurio, joka paikattu tilapäisesti. Käsitelty julkisivujen havainnoissa. Hallin sisällä seinille on porattu lukuisia ansaita seiiniin. Ansaat ovat olleet tavaroiden ripustuskäytössä edellisellä käyttäjällä. Rakennuksen katon alapuolella olevat ikkunat olivat kokonaan rikki tai osittain hajalla. Tällä hetkellä rikkinäisten ikkunoiden tilalle laitettu eristyslevy. Vanhojen putkien läpivientejä seinillä.

Rakennuksen rungossa on suuri vauriojälki, joka korjataan asianmukaisesti julkisivutöiden yhteydessä. Ulkoseinät käydään kauttaaltaan läpi ja korjataan mahdolliset puutteet lämpö- ja vesivuotoalueiden kohdilta.
