1970-luvun omakotitalon kuntotutkimus ja energiatehokkuuden parantaminen

Simo Koistinen

Opinnäytetyö, Kesäkuu 2023

Nimeke
1970-luvun omakotitalon kuntotutkimus ja energiatehokkuuden parantaminen

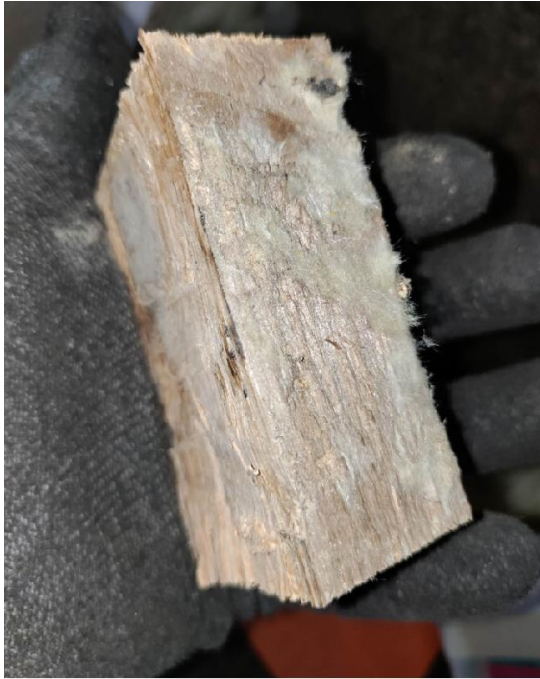
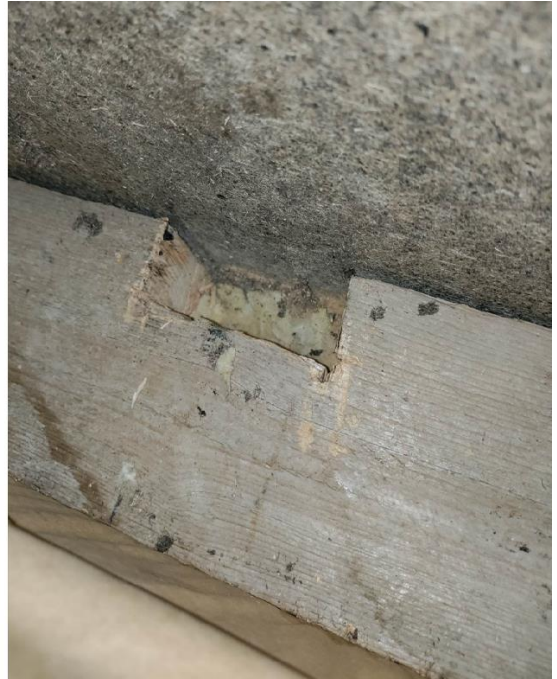
Kuva 11. Alajuoksu ja siitä leikattu pala

Leikkasin rungon alajuoksusta palan, jonka alta paljastui höyrynsulkupaperi ja eriste. Alajuoksun alapinnassa oli hiukan kosteutta kosteusmittarilla mitattuna, mutta muuten seinän runkorakenteet vaikuttivat melko kuivilta ja lujilta.

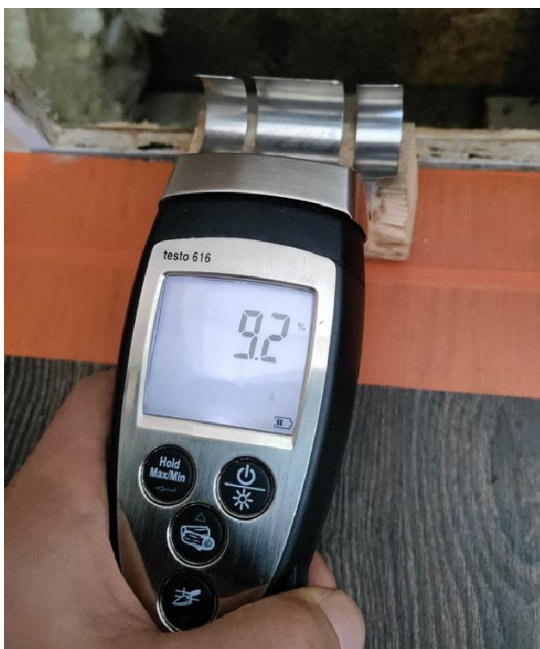
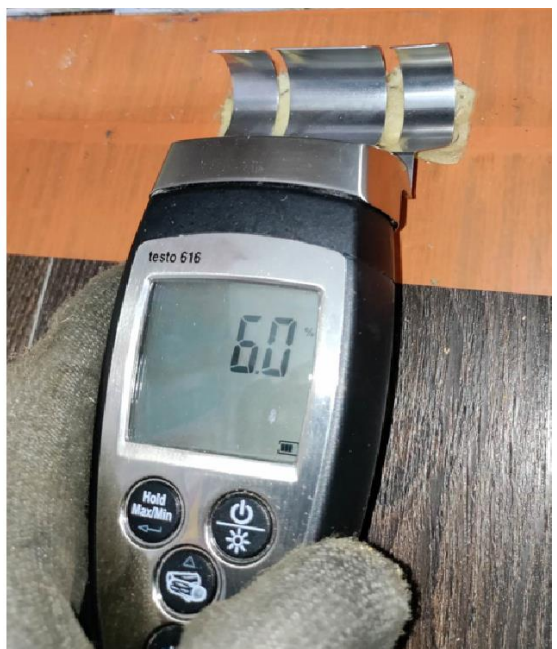
Kuva 12. Alajuoksun ja eristeen kosteusmittaus Testo 616-pintakosteusmittarilla

Silmämääräisesti missään rakenteissa eikä eristeessä näkynyt mitään vaurioita. Myöskään ei ollut havaittavissa mitään epämääräisiä hajuja. Kosteus- ja mikrobivauriot eivät ole aina selkeästi nähtävissä, koska täysin puhtaan näköisestä kuivasta näytteestä voi laboratoriossa löytyä homekasvustoa. (Ympäristöministeriö 2016.)

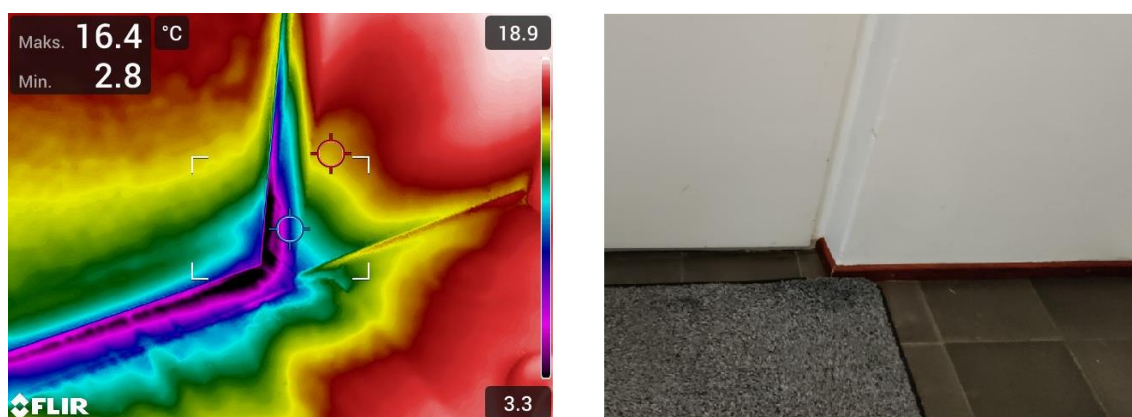
Kuva 16. Ulko-oven lämpökamerakuvaus

Lämpökamerakuvauksen perusteella tein seuraavanlaisia huomioita rakennuksen kunnosta. Rakennuksen ulko-ovi on alkuperäinen. Tiivisteissä on huomattavissa suurta ilmavuotoa. Tiivisteiden tai oven vaihto olisi ajankohtainen.

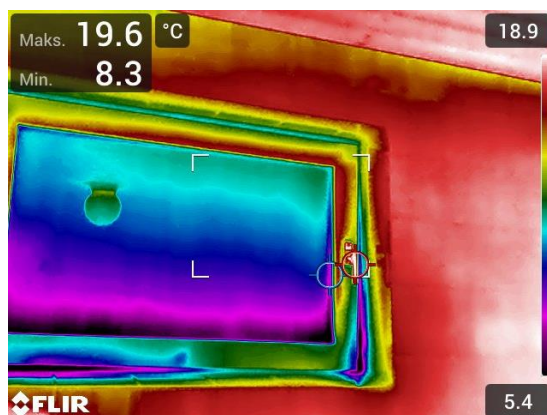
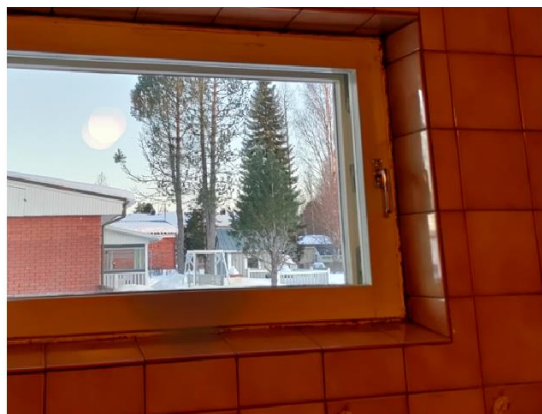
Kuva 17. Pesuhuoneen ikkunan lämpökamerakuva

Saunan nurkassa on havaittavissa kylmempi kohta. Syynä luultavasti kylmäsilta ja ilmasulun vuoto. Pesuhuoneen ikkunan tiivisteet ovat jo käyttöikänsä päässä tai ikkunan vaihtoa harkittava energiatehokkaampaan.

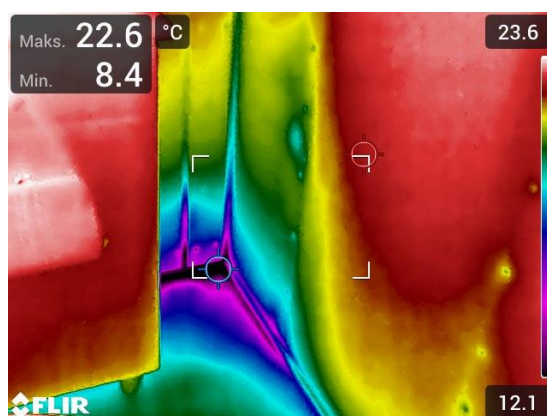
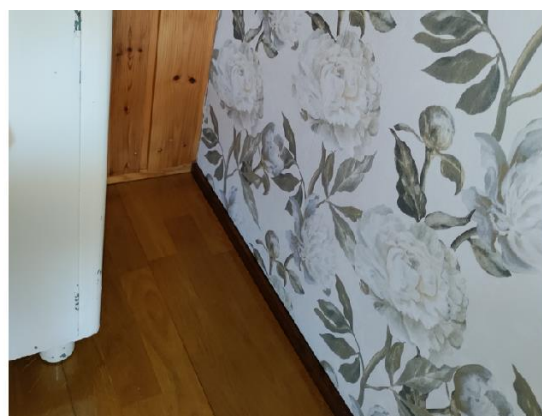
Kuva 18. Lämpökamerakuva olohuoneen väliseinästä

Olohuoneesta löytyi myös useampi kylmempi kohta nurkasta ja väliseinän kohdalta, joihin syynä on luultavasti samat kylmäsilan ja ilmasulun vuodot.

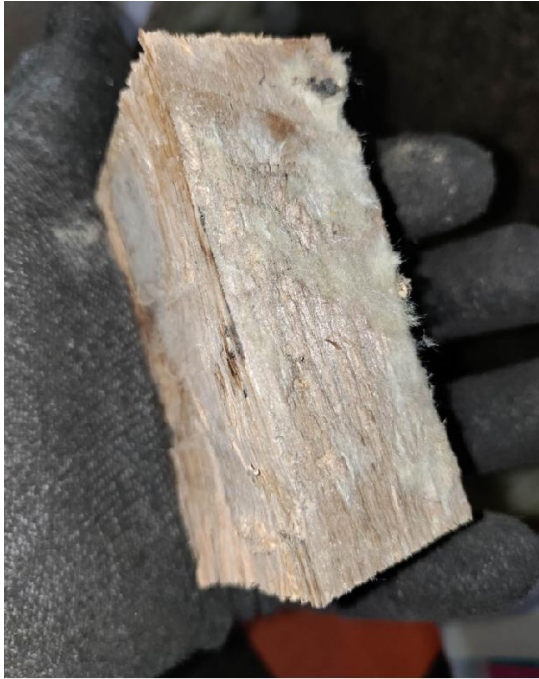
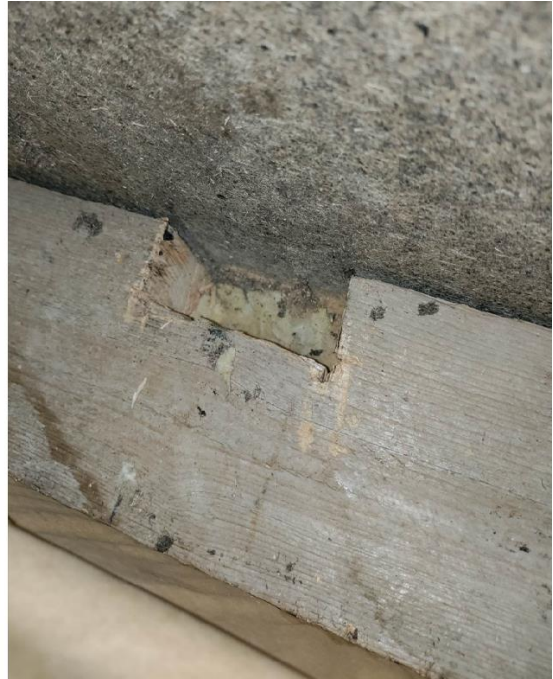
Kuva 4. Alajuoksu ja siitä leikattu pala

Leikkasin rungon alajuoksusta palan, jonka alta paljastui höyrynsulkupaperi ja eriste. Alajuoksun alapinnassa oli hiukan kosteutta kosteusmittarilla mitattuna, mutta muuten seinän runkorakenteet vaikuttivat melko kuivilta ja lujilta.

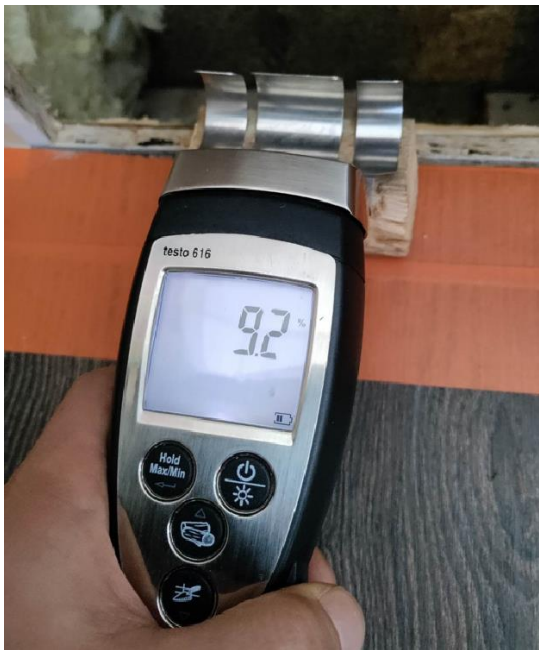
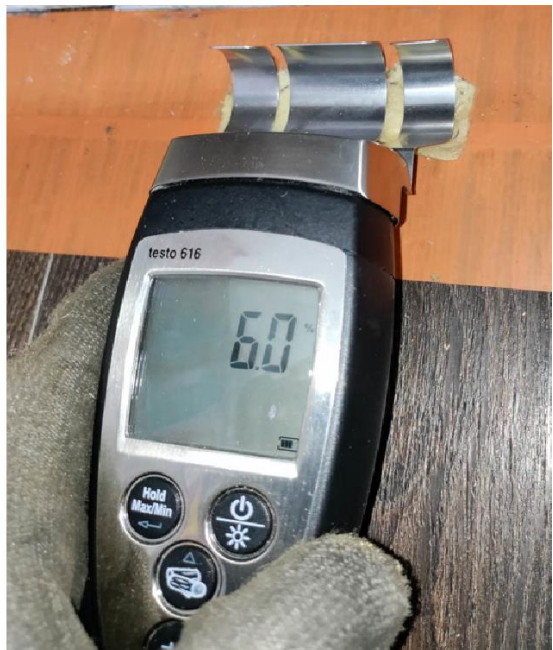
Kuva 5. Alajuoksun ja eristeen kosteusmittaus Testo 616-pintakosteusmittarilla

Silmämääräisesti missään rakenteissa eikä eristeessä näkynyt mitään vaurioita. Myöskään ei ollut havaittavissa mitään epämääräisiä hajuja. Kosteus- ja mikrobivauriot eivät ole aina selkeästi nähtävissä, koska täysin puhtaan näköisestä kuivasta näytteestä voi laboratoriossa löytyä homekasvustoa. (Ympäristöministeriö 2016, 48.)

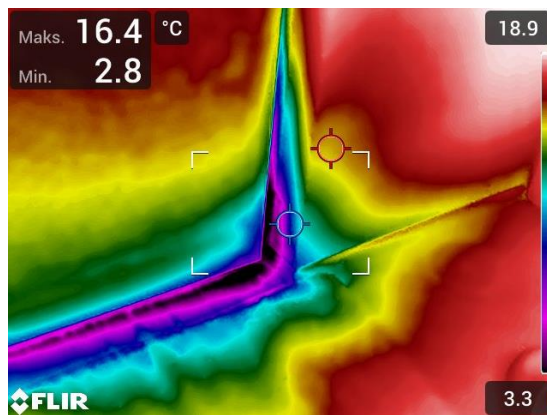
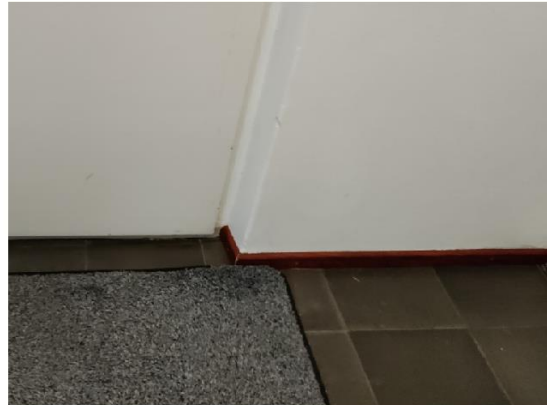
Kuvauspaikka: 1. Ulko-ovi

Johtopäätökset: Ulko-ovi on alkuperäinen. Tiivisteissä huomattavissa suurta ilmavuotoa. Tiivisteiden tai oven vaihto olisi ajankohtainen.

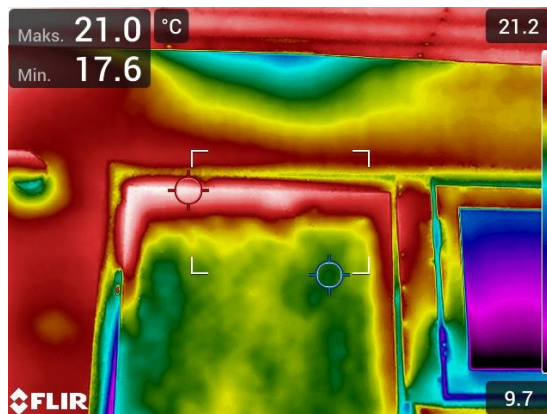
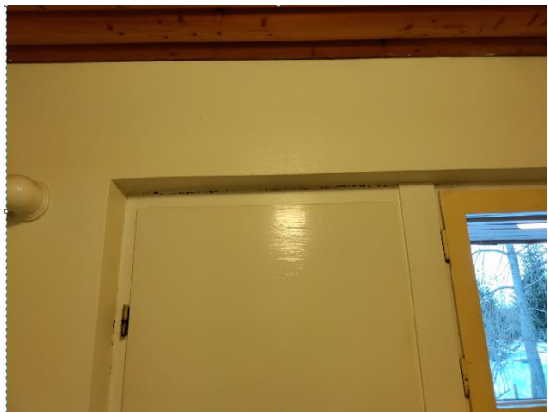
Kuvauspaikka: 2. Ulko-ovi

Johtopäätökset: Ulko-ovi on alkuperäinen. Tiivisteissä huomattavissa suurta ilmavuotoa. Tiivisteiden tai oven ja ikkunan vaihto olisi ajankohtainen.

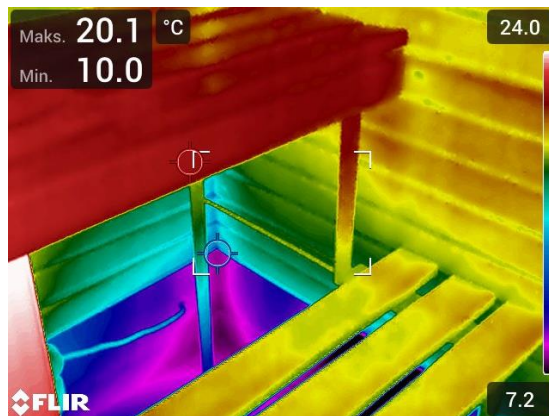
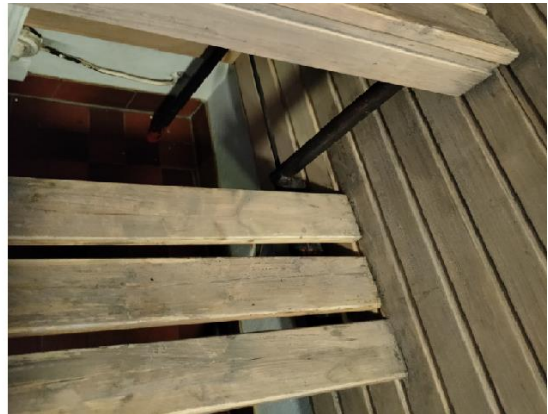
Kuvauspaikka: 3. Sauna

Johtopäätökset: Saunan nurkassa havaittavissa kylmempi kohta. Syynä luultavasti kylmäsilta ja ilmasulun vuoto.

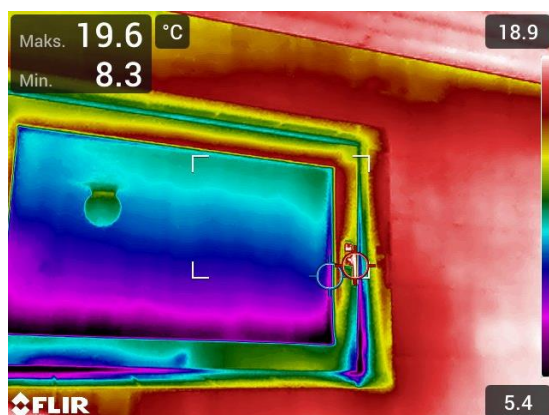
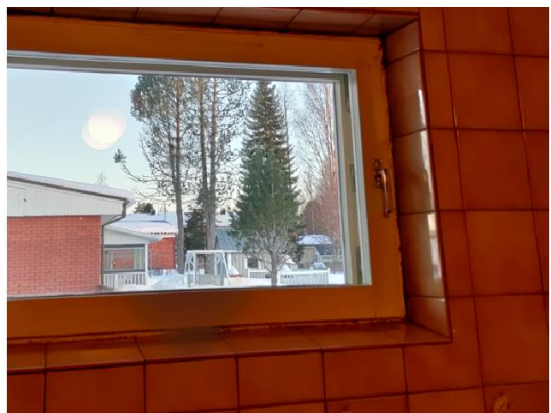
Kuvauspaikka: 4. Pesuhuone

Johtopäätökset: Pesuhuoneen ikkunan tiivisteet ovat jo käyttöikänsä päässä tai ikkunan vaihtoa harkittava energiatehokkaampaan.

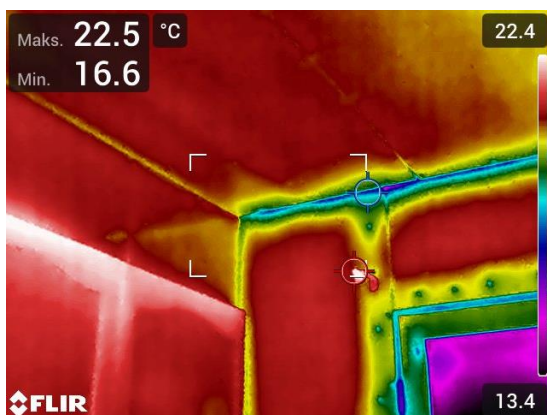
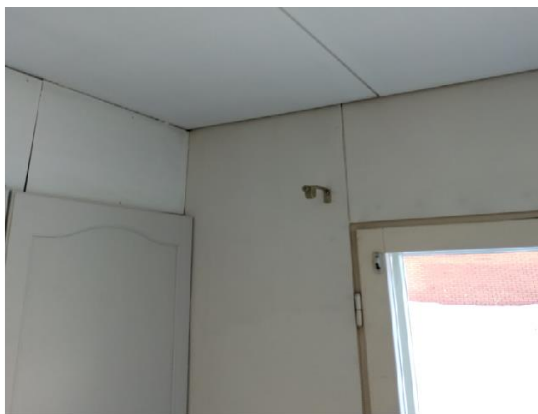
Kuvauspaikka: 5. Keittiö

Johtopäätökset: Nurkassa havaittavissa kylmempi kohta. Syynä luultavasti kylmäsilta ja ilmasulun vuoto.

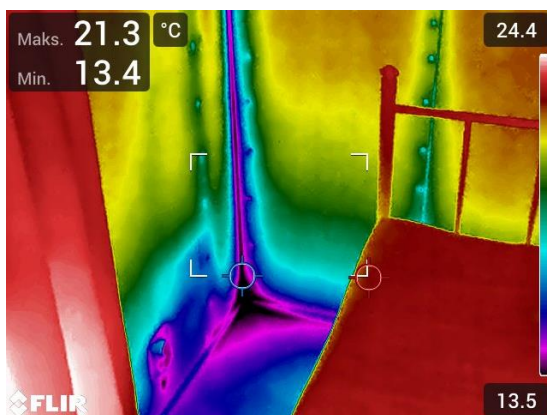
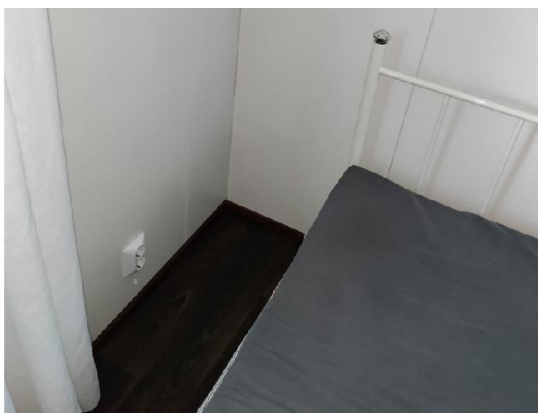
Kuvauspaikka: 6. Makuuhuone

Johtopäätökset: Nurkassa havaittavissa kylmempi kohta. Syynä luultavasti kylmäsilta ja ilmasulun vuoto.

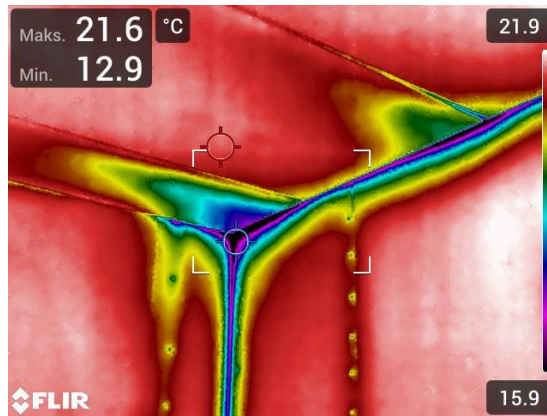
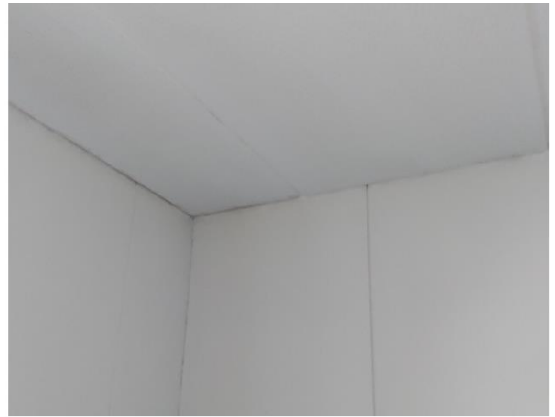
Kuvauspaikka: 7. Makuuhuone

Johtopäätökset: Nurkassa havaittavissa kylmempi kohta. Syynä luultavasti kylmäsilta ja ilmasulun vuoto.

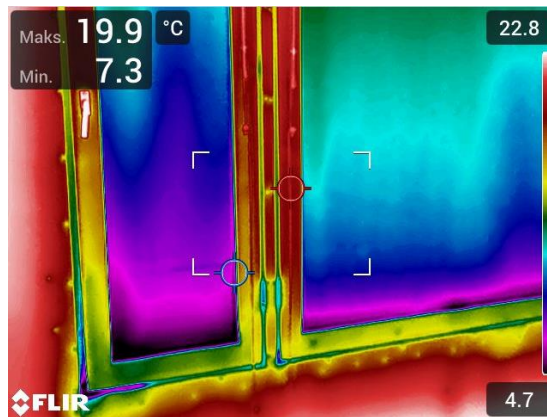
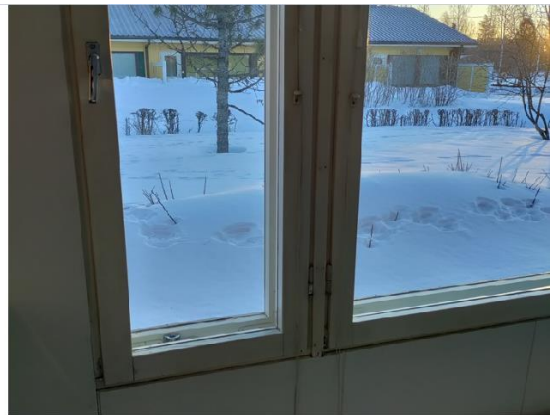
Kuvauspaikka: 8. Makuuhuone

Johtopäätökset: Ikkunan tiivisteet ovat jo käyttöikänsä päässä tai ikkunan vaihtoa harkittava energiatehokkaampaan.

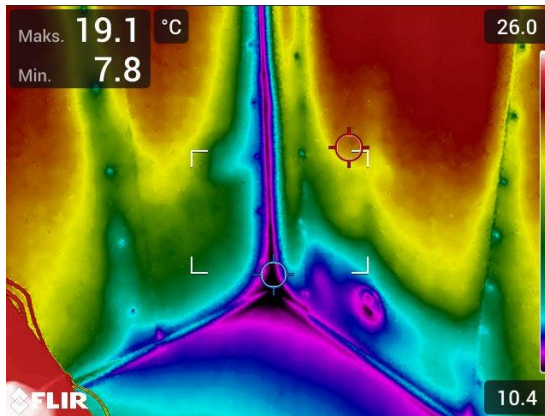
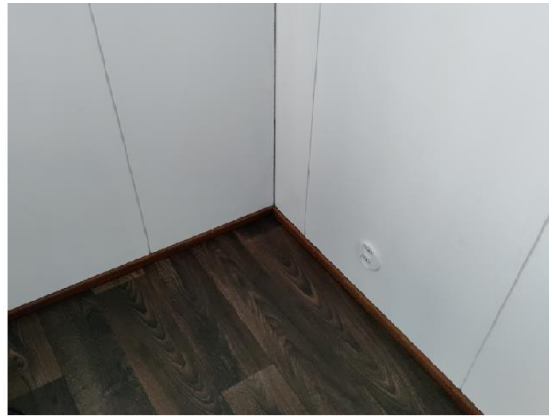
Kuvauspaikka: 9. Makuuhuone

Johtopäätökset: Nurkassa havaittavissa kylmempi kohta. Syynä luultavasti kylmäsilta ja ilmasulun vuoto.

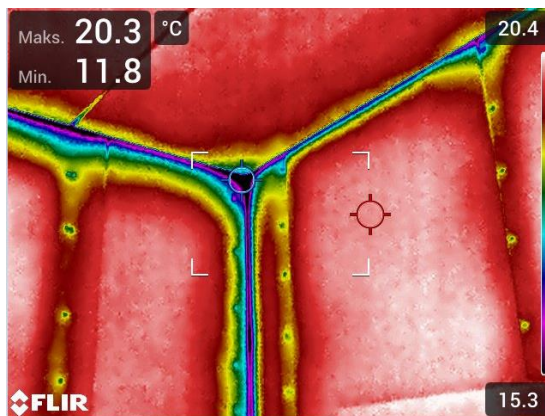
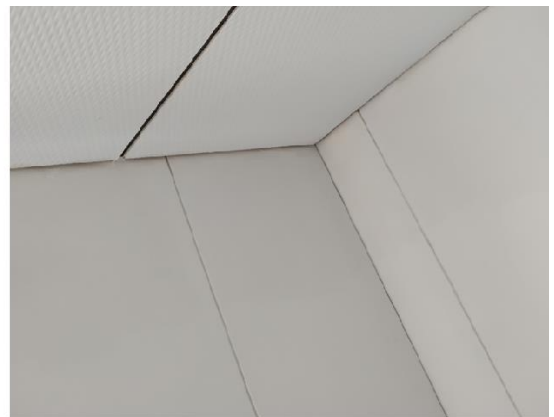
Kuvauspaikka: 10. Makuuhuone

Johtopäätökset: Nurkassa havaittavissa kylmempi kohta. Syynä luultavasti kylmäsilta ja ilmasulun vuoto.

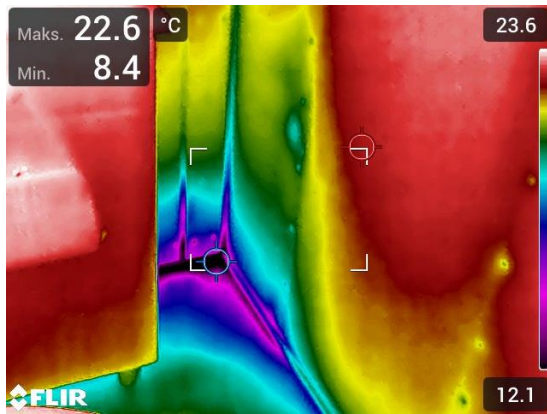
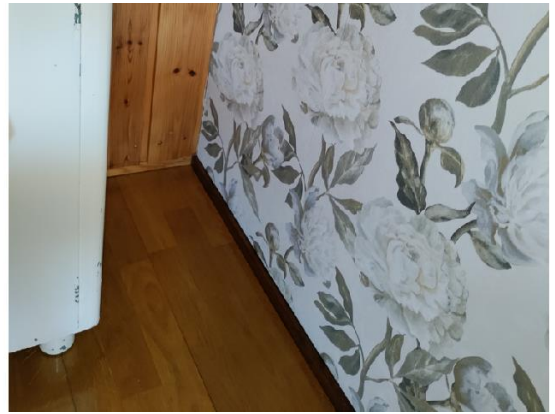
Kuvauspaikka: 11. Olohuone

Johtopäätökset: Väliseinän kohdalla havaittavissa kylmempi kohta. Syynä luultavasti kylmäsilta ja ilmasulun vuoto.

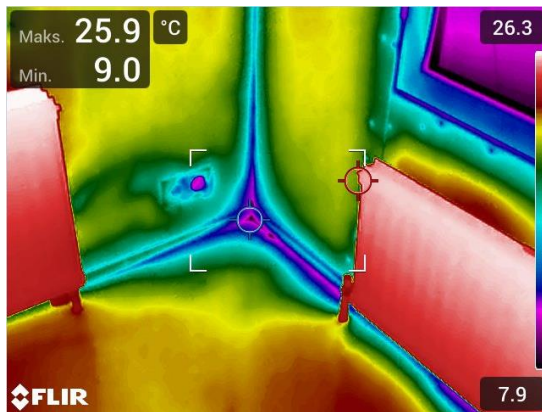
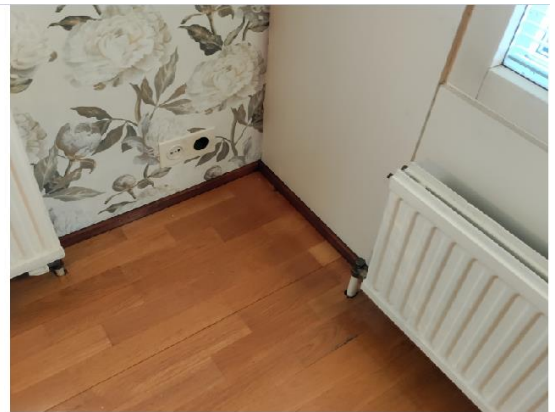
Kuvauspaikka: 12. Olohuone

Johtopäätökset: Nurkassa havaittavissa kylmempi kohta. Syynä luultavasti kylmäsilta ja ilmasulun vuoto.
