Kaavateiden saneeraustarve

(Case Orivesi, päällystevauriokartoitus)

OPINNÄYTETYÖ
Kesäkuu 2023

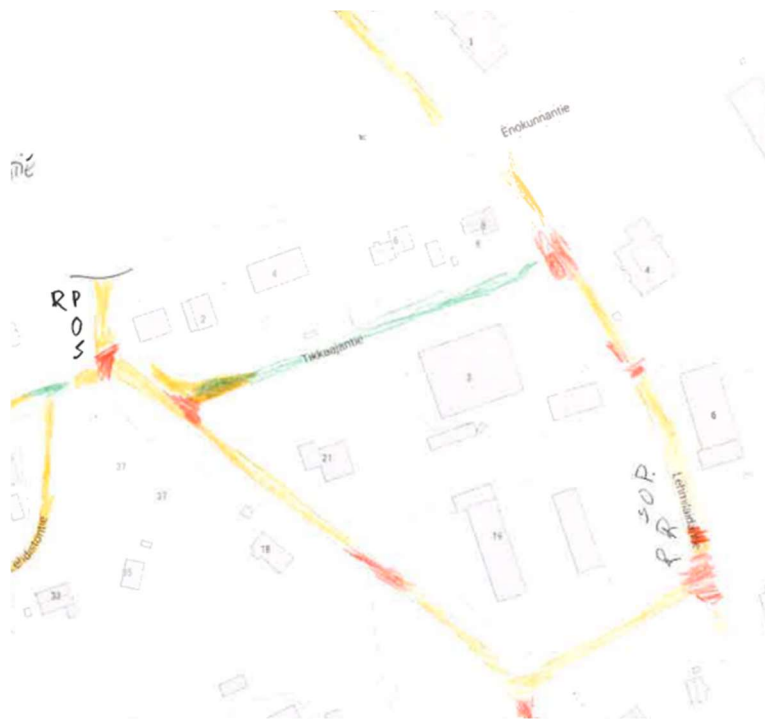
Liite 1. Referenssikatu

Inventointia voi tehdä eritavoilla. Tässä työssä tieväylät on ajettu läpi videokamera päällä. Ensin on valittu referenssi katu (Liite 1), jossa on erilaisia vaurioita. Referenssikatu on tehty paikan päällä suoraan paperille karttapohjaan. Jotta saatu data on aina saman laista, videoitu materiaalia piirrettäessä on aina piirretty referenssikatu videon perusteella ja verrattu sitä alkuperäiseen. Vasta sen jälkeen inventointia on piirretty karttaan. Työn tekemiseen tulevaisuudessa riittää myös liitteen 2 mukaan tehty lista, johon merkitään havaitut virheet ja toimitaan niiden mukaan. Tietyt havaitut virheet ja mahdollinen korjaustapa saadaan valittua suoraan tehdystä aineistosta. Liitteeseen 2 voisi lisätä myös päällystysvuoden ja siitä saataisiin runkoa päällystysohjelmoinnille.
