# POTILASPANEELIASENNUKSET SAIRAALAKOHTEESSA

Ilari Tiikkainen  
Opinnäytetyö  
Syksy 2023  
Rakennustekniikan tutkinto-ohjelma  
Oulun ammattikorkeakoulu

Opinnäytetyön nimi: Potilaspaneeliasennukset sairaalakohteessa

Tässä opinnäytetyössä tavoitteena oli selvittää OYSin A-rakennus potilaspaneelien asennuksien yhteensovituksesta ja laadunvarmistuksesta sairaalakohteessa OYS 2030 hankkeen 2. vaihetta varten. Opinnäytetyö tehtiin NCC:n toimeksiannosta.

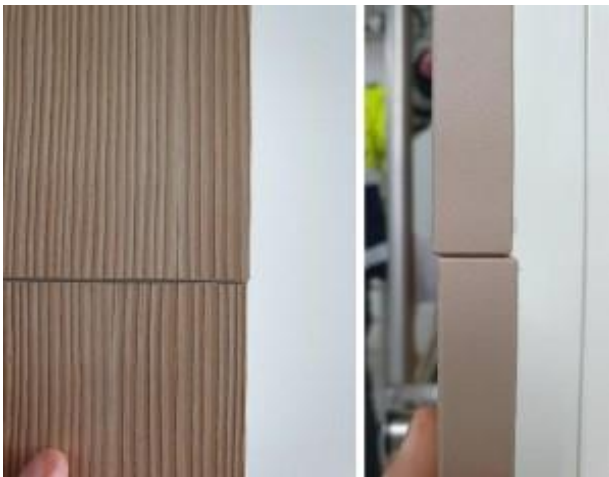
Levyt eivät olleet umpilaminaattia ja niiden välillä oli pykälää (kuva 14). Jatkossa kaikkien etulevyjen tuli olla umpilaminaattia ja levyjen asennuksissa ei saanut olla pykälää.

*KUVA 14. Etulevyjen pykällyys ja vääränlainen etulevy*

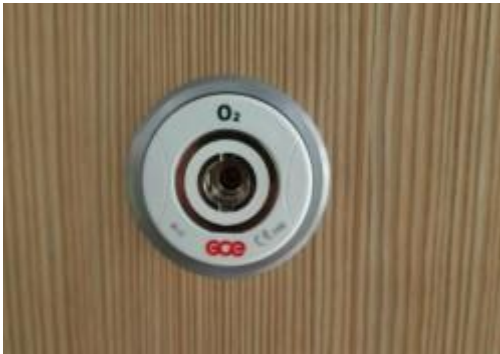
Kaasupisteen merkintä ei ollut suomenkielinen (kuva 15). Kaikki kaasupisteet tuli jatkossa merkitä suomeksi.

*KUVA 15. Kaasupisteen vääränlainen merkintätapa*

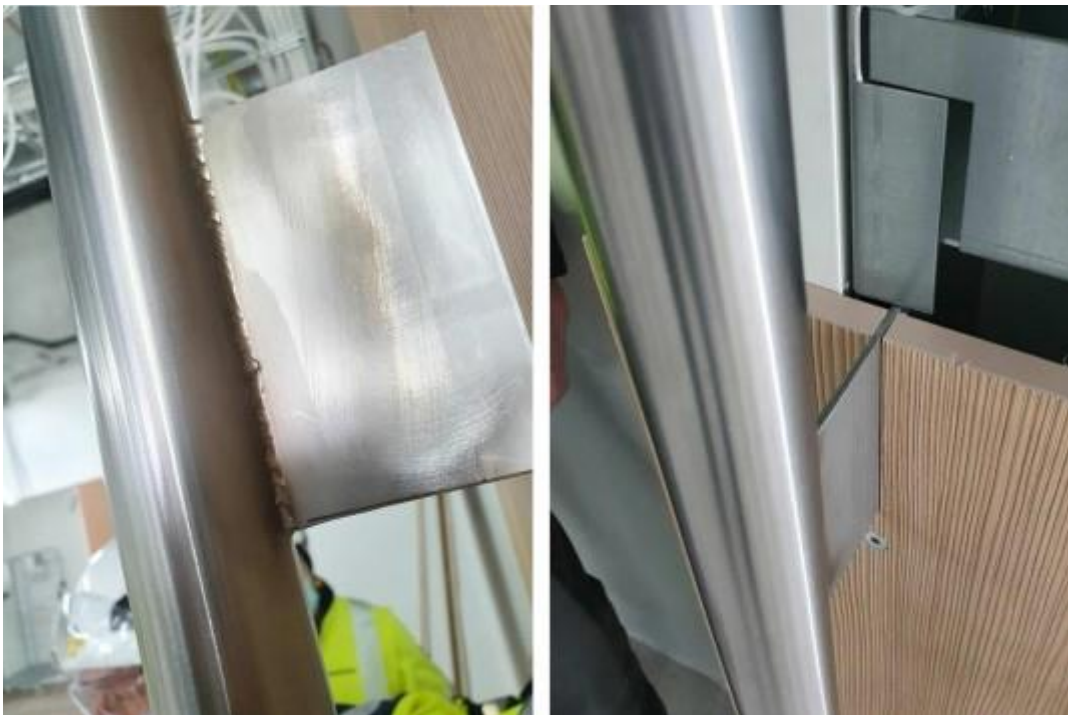
Teräsputken ja paneelirungon välinen teräslevy oli liian ohut ja sen reunat olivat terävät (kuva 16). Tulevissa paneeleissa tuli olla paksumpi teräslevy, jotta rakenteesta saataisiin jämsämpi ja levyn reunat tuli olla hiottu pyöreämmiksi.

*KUVA 16. Vääränlainen teräsputken ja paneelirungon välinen teräslevy*

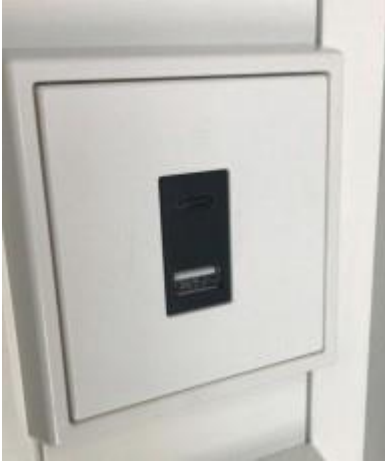
Paneelin sähkökourussa oli suunnitelmien vastaisesti USB- ja USB-C portit. Suunnitelmat päätettiin päivittää vastaamaan asennusta (kuva17).

*KUVA 17. Suunnitelmien vastaiset portit*

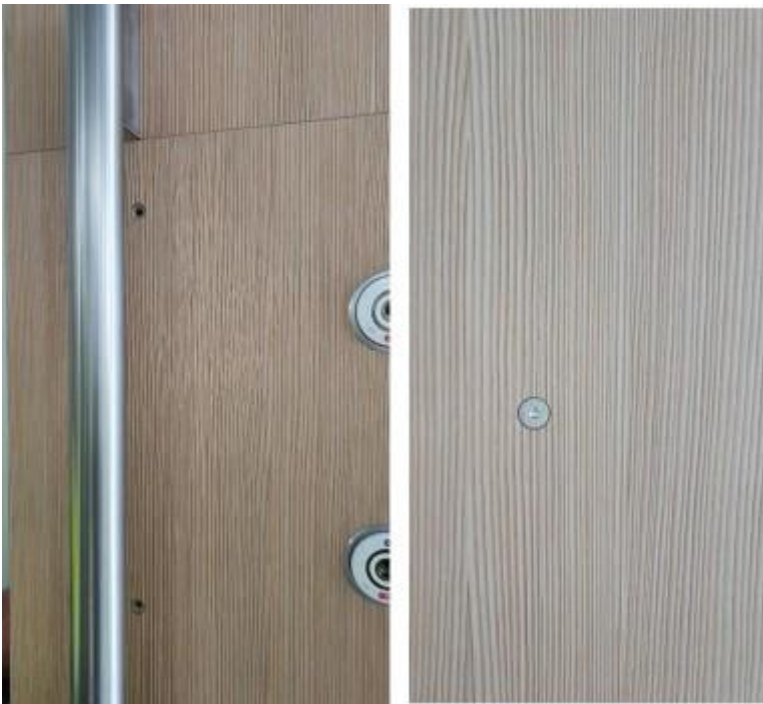
*KUVA 18. Etulevyn vasemmanpuoleiset kiinnitykset hankalassa paikassa teräsputken takana*

Levyjen vasemmanpuoleiset kiinnitykset olivat hankalassa paikassa teräsputken alla. Nämä kiinnitykset siirrettiin oikealle päin ja täten myös oikeanpuoleiset kiinnitykset siirrettiin vastaavan matkan vasemmalle päin.

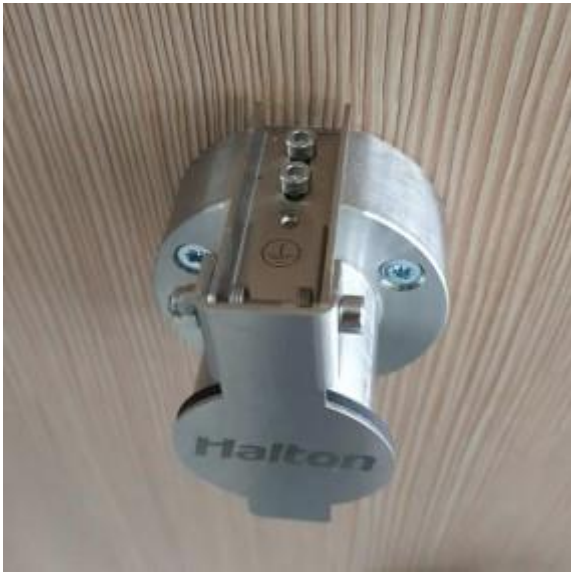
KUVA 19. Anestesiakaasunpoistoläpän malliasennus

Anestesiakaasunpoistoläpän yläpinnassa oli kolo, johon olisi päässyt laskeutumaan pölyä (kuva 19). Tulevissa osissa tuli kolon päällä olla peitelevy, joka estäisi pölyn kertymisen koloon.

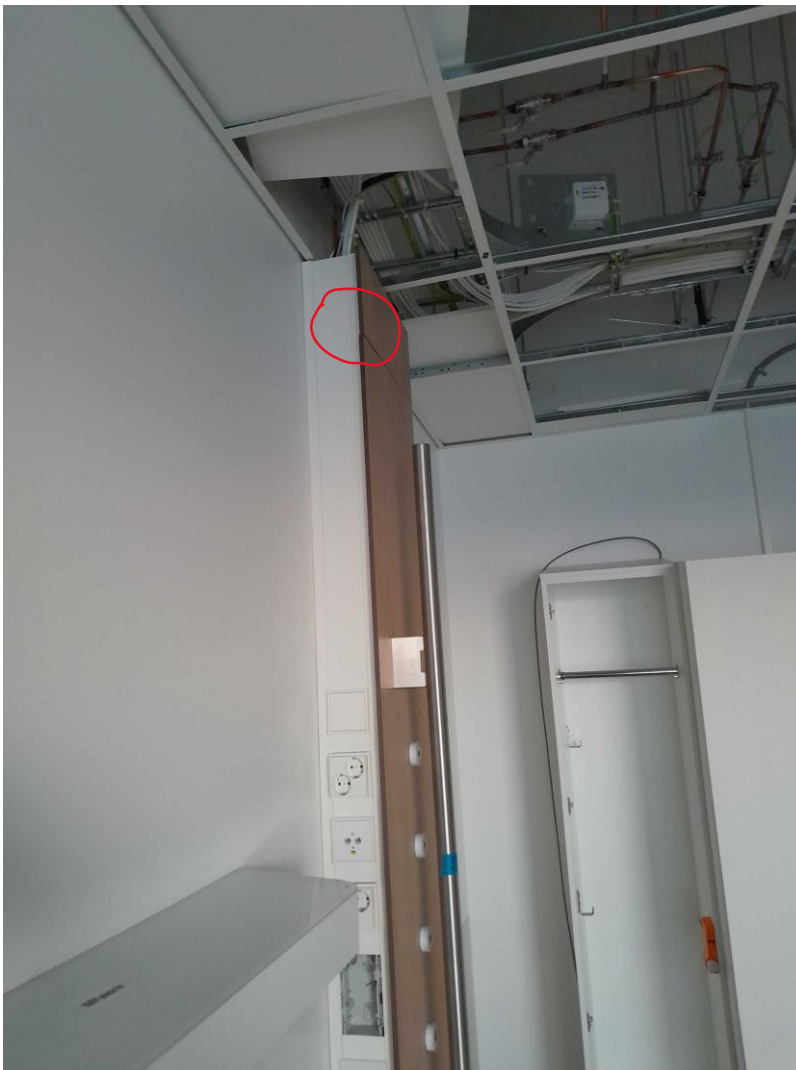
Asennustarkastuksissa esille nousi muutama laatuvirhe, joita tuli muita selvästi enemmän, ja joita ei ollut ilmennyt asennusten alkuvaiheessa pidetyssä malliasennuskatselmuksessa. Yksi näistä laatuvirheistä oli etulevyn hammastus syvyysuunnassa (kuva 20).

KUVA 20. Paneelin ylimmäinen etulevy hammastaa

Hammastuksia korjattiin työmaalla lisäämällä levyjen ja rungon väliin asennuspaloja mutta välillä levyt olivat niin kieroja, että niistä jouduttiin reklamoimaan paneelitoimittajalle. Tämän jälkeen työmaalle lähetettiin uusi levy, joka asennettiin kieron levyn tilalle (kuva 22).

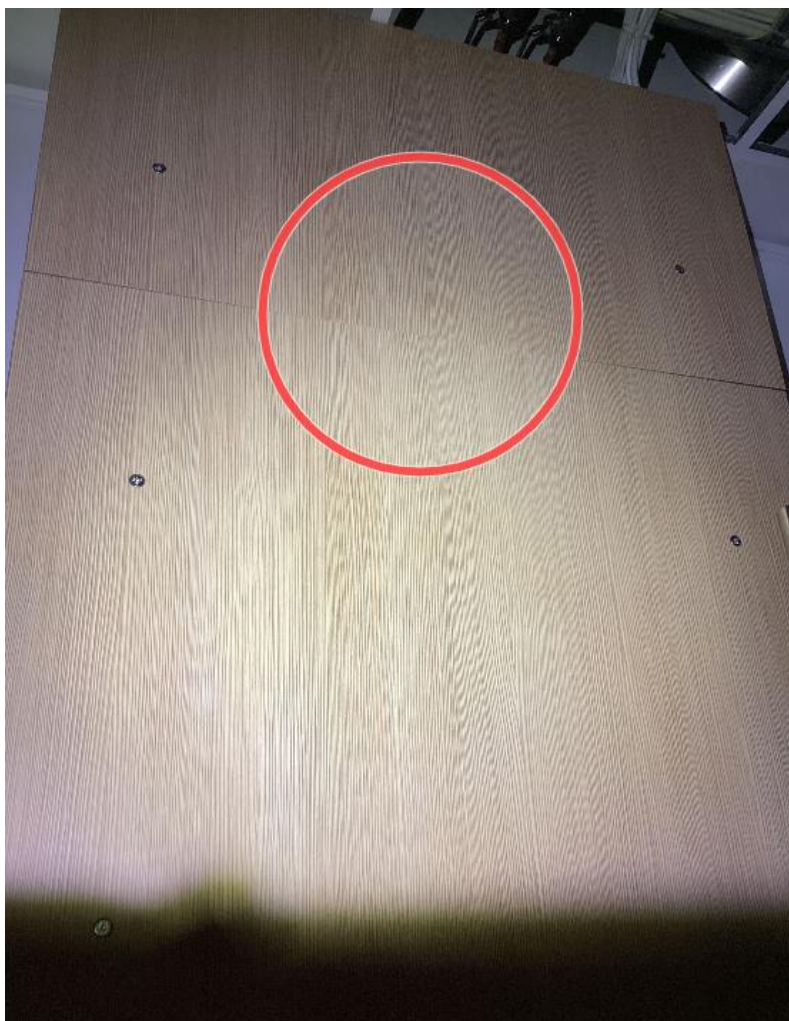
Toinen yleinen laatuvirhe oli etulevyn silminnähtävä syvyysuuntainen pullotus keskeltä levyä (kuva 21).

*KUVA 21. Paneelin ylimmäinen etulevy pullottaa keskeltä*

Levyjen pullotuksia korjattiin asentamalla paneelitoimittajan toimittama teräskisko levyjen taakse kahden levyn kohdalle, mikä pakotti levyt samaan linjaan poistaen pullotuksen (kuva 23).

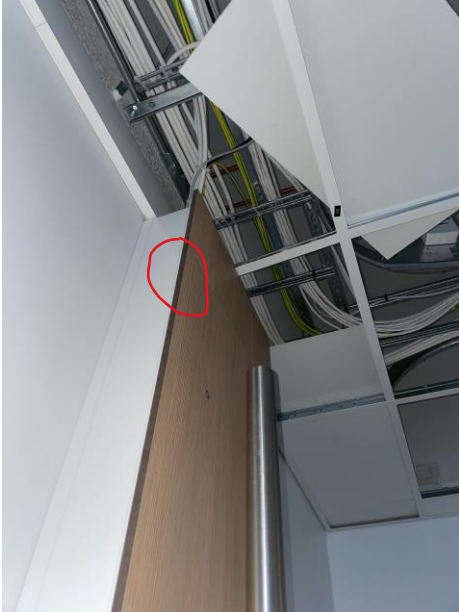
*KUVA 22. Etulevyn hammastus korjattu uudella etulevyllä*

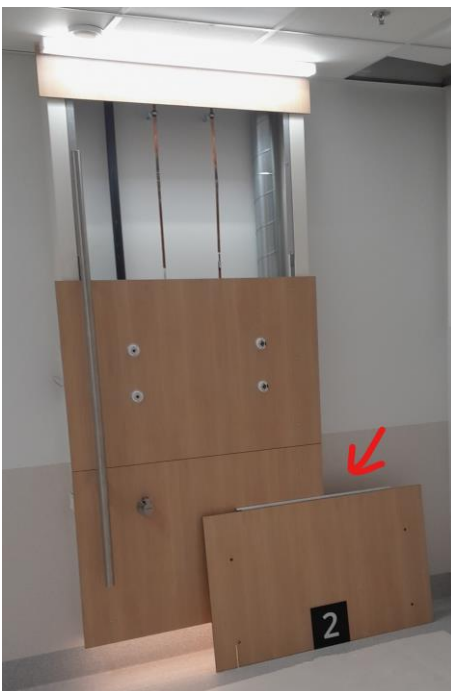
*KUVA 23. Etulevyn pullotuksen korjaukseen käytetty kisko.*

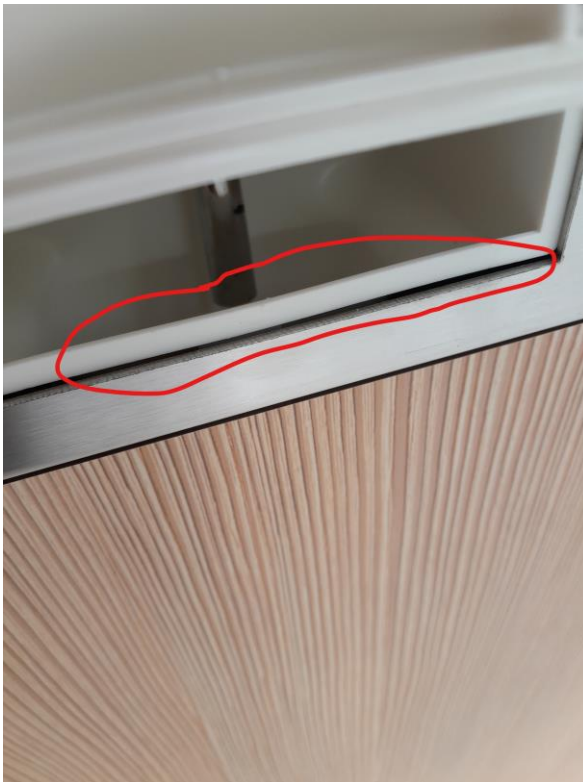
Dialyysipaneelien RST suojalevyn asennuksissa ilmeni niiden asennuksien jälkeen kaksi asiaa, jotka kohteen tilaaja vaati korjattavan. Huuhteluaukkojen reunat olivat tilaajan asiantuntijoiden mielestä liian terävät (kuva 24).

*KUVA 24. Dialyysipaneelin RST-levyn huuhteluaukon terävä reuna*

Nämä virheet korjattiin hiomalla aukkojen reunat pyöreämmiksi ja hitsaamalla nurkat sisäpuolelta umpeen (kuva 26).

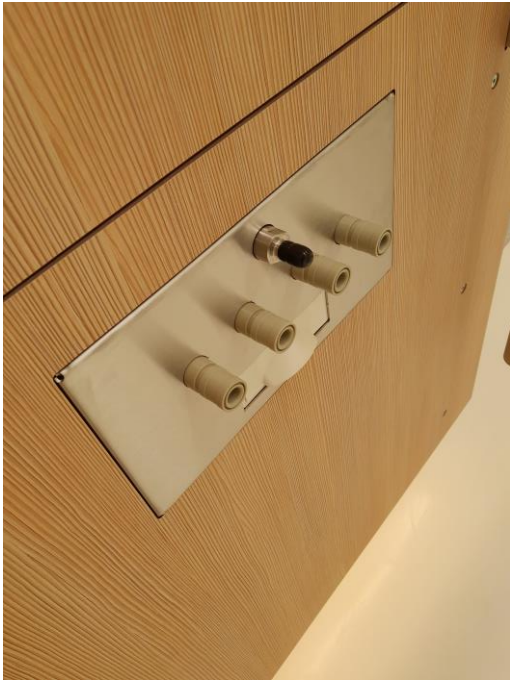
*KUVA 25. Dialyysipaneelin huuhteluaukon RST-levy*

Lisäksi levyjen nurkissa oli turhat reiät, jotka tuli hitsata umpeen (kuva 25).

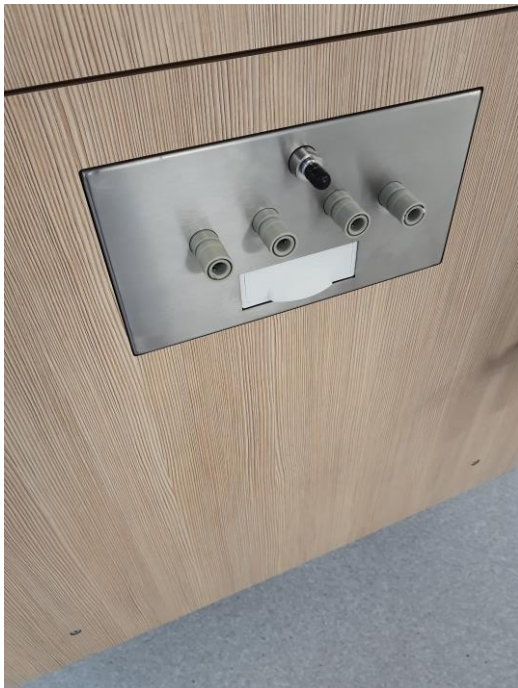
*KUVA 26. Dialyysipaneelin RST-levy asennettuna rakennuttajan vaatimien korjaustoimenpiteiden jälkeen*

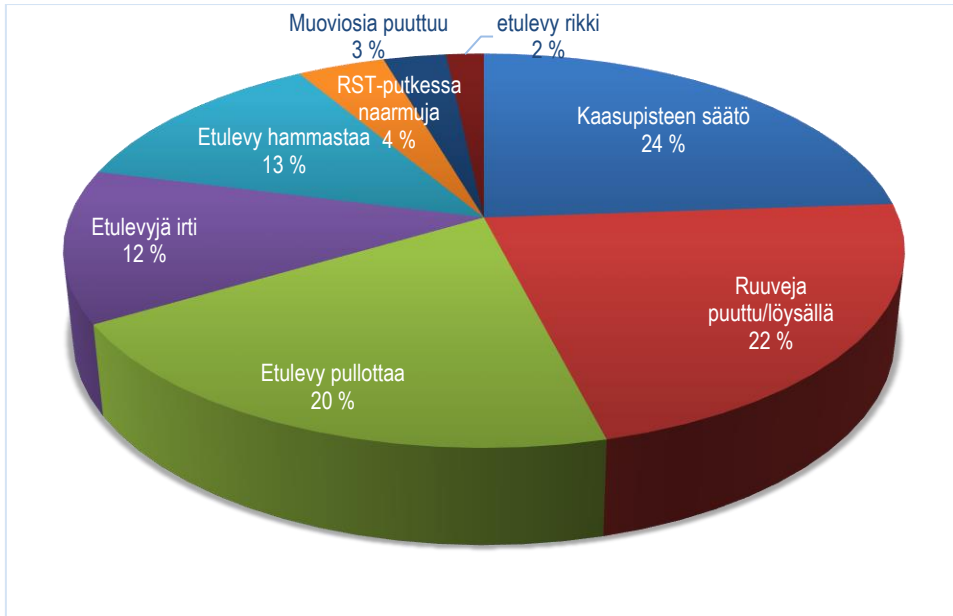
Kerroskohtaisissa asennustarkastuksissa havaittiin 588 paneelissa yhteensä 194 laatuvirhettä, mikä tarkoittaa sitä, että noin joka kolmannen paneelin asennuksessa oli laatuvirhe. Alla olevassa kuvaajassa (kuva 27) on esitetty prosentuaalisesti eri laatuvirheiden määrät.

KUVA 27. Asennustarkastuksissa havaitut eri laatuvirheet prosentuaalisesti
