1950-LUVUN LIIKERAKENNUKSEN KUNTOARVIO JA KORJAUSSUUNNITELMA

-Uudenkaupungin linja-autoasema

KUNTOARVIO

Tutkimuspäivä: 11.01.2023
Tilaaaja: Kiinteistö Oy Uudenkaupungin linja-autoasema
Kohde: Linja- autoasema 23500 Uusikaupunki
Isännöinti: Heidi Varpe Oy Heidi Varpe
Kartoittaja: Varpe Oy Kalle Nurmela
Rakennus: Liikerakennus
Kartoitus: Kartoitus perustuu alkuperäisiin suunnitelmiin, käyttäjäkokemuksiin a,
aistinvaraiseen havaintoihin kuten silmävaraiseen tarkasteluun.
Rakennusvuosi: 1954
Julkisivu: Osittain hieno- ja osittain karkearapattu tiiliseinä.
Katto: Konesaumattupelti
Käyttövesiputki: Pääsääntöisesti kupari.
Lämmitys: Kaukolämpö vesikiertoisella patteriverkostolla.
Viemärit: Pääsääntöisesti alkuperäinen valurauta, uusituilta osin muovia.
Ilmanvaihto: Kohteessa osittain paineellinen- osittain koneellinen
ilmanvaihtojärjestelmä.

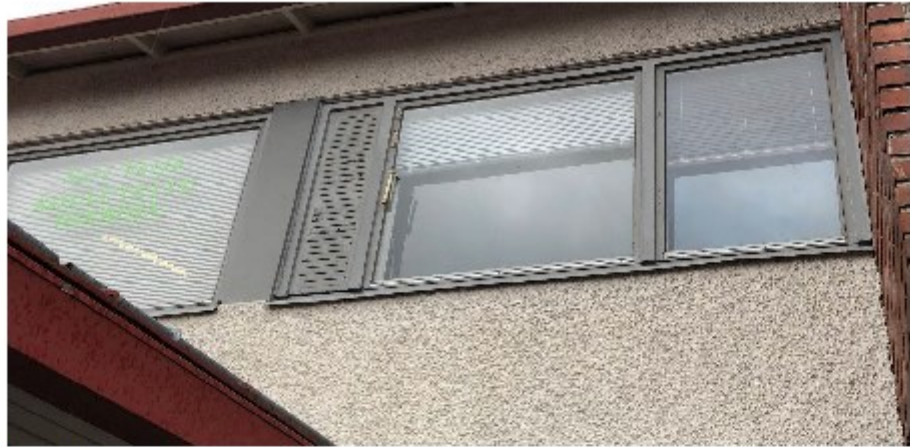
Kuva 1. Kuva ikkunoista 4, 5 ja 6

Ikkunat ovat alkuperäisiä puurunkoisia kaksiosaisia ikkunoita. Kunto huono. Ikkunoiden korjaus on mahdollista mutta ei kannattavaa.

2-kerroksisen osan puuikkunat uusitaan MSEA-puualumiini-ikkunoiksi ja uusitaan pellitykset. Teräs- ja alumiini-ikkunoiden ulkopuoliset listoitukset puretaan. Eristykset uusitaan tarvittavilta osin ja tiivistetään ulkopuolelta elastisella kitillä. Listat uusitaan yhdenmukaisiksi. Teräsrunkoisten ikkunoiden teräsosat hiotaan, ruostesuojataan ja maalataan. Teräs- ja alumiini-ikkunoiden pellitykset uusitaan tarvittavilta osin ja käyttöön jäävät maalataan.

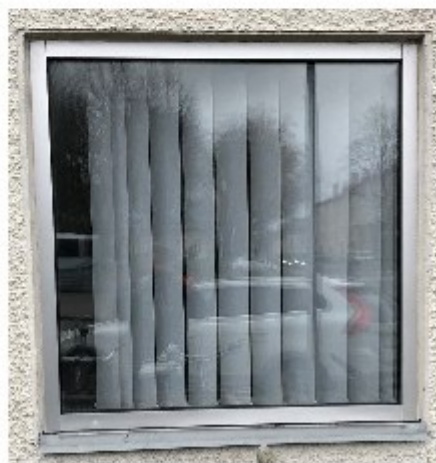
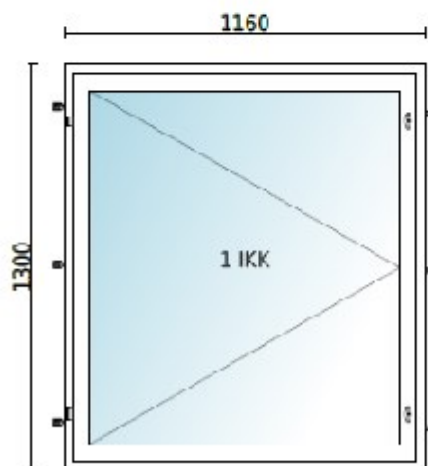
Kuva 2. Kuva ikkuna 7
1160* 1300

Ikkunat ovat uusittuja alumiinirakenteisia kiinteitä lämpölaseja. Kunto kiitettävä. Ikkunoita ei kannata uusia. Vesipelti harmaa. Kunto hyvä. Ei kannata uusia.

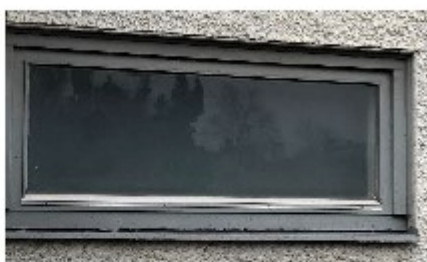
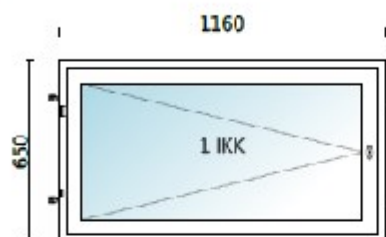
Kuva 3. Kuva ikkuna 8

Ikkunat ovat alkuperäisiä puurunkoisia kaksiosaisia ikkunoita. Kunto hyvä. Ikkunoita ei kannata uusia. Huoltomaalaus on suositeltavaa. Vesipelti harmaa. Kunto hyvä. Ei kannata uusia. Suositellaan huoltomaalausta.

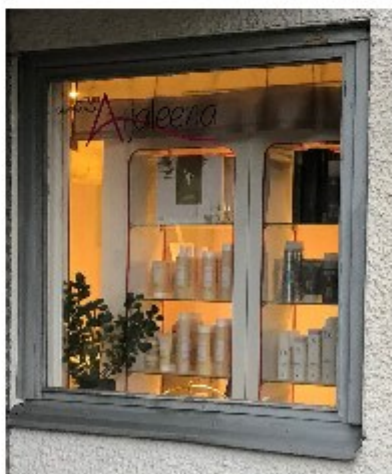
Kuva 4. ikkuna 11

Ikkuna on alkuperäinen puurunkoinen kaksiosainen avettava ikkuna. Kunto kohtalainen. Huoltomaalaus on riittävä korjaustoimenpide. Ikkunan vaihto on suositeltavaa. Vesipelti harmaa. Kunto kohtalainen. Huoltomaalaus riittää mutta jos ikkuna vaihdetaan, niin myös vesipellin vaihto on suositeltavaa.

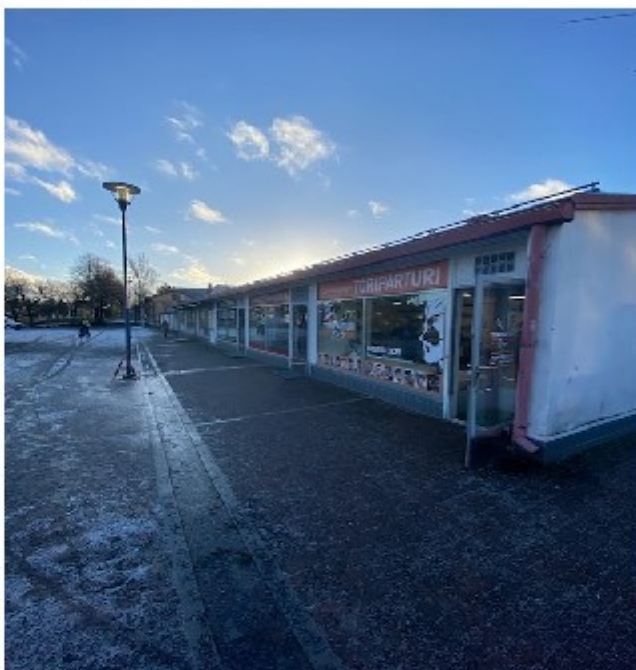
Kuva 5. Julkisivu itään ikkunat EI28

Ikkunat ovat alumiinirunkoisia ja suhteellisen hyväkuntoisia. Uusimista ei suositella. Ikkunoiden väleissä kuitenkin sekalainen lajitelmä osittain huonokuntoisia puulistoituksia, jotka tulisi uusia.

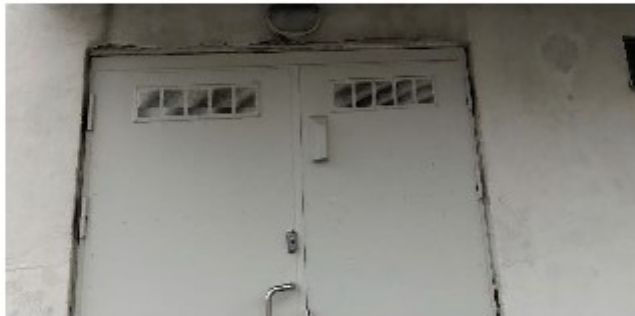
Entinen matkahuollon lastauslaiturin ovi on ainoa umpinainen ovi. Ovi on ryhdissään ja ehjä. Huoltomaalausta suositellaan.

Kuva 6. Entinen matkahuollon lastausovi (länteen)

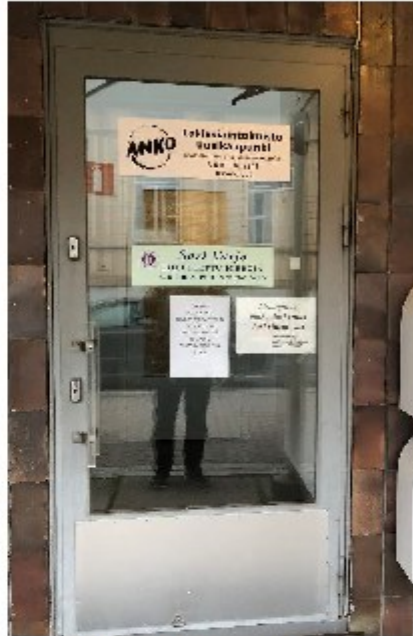
Lasiukolliset teräs ovet ovat kunniltaan keskinkertaisia. Ovet, joissa on korvausilmäsäleikkö, säleiköt tulisi huoltaa ja puhdistaa. Myös teräsrungon huoltomaalausta osaan ovista suositellaan.

Kuva 7. Porraskäytävän ovi (etelään)

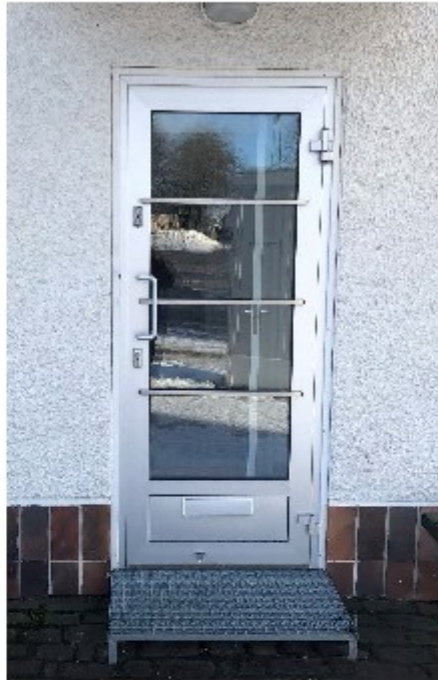
Alumiinilasiovet ovat hyvässä kunnossa. Korvausilmäsäleiköt tulisi puhdistaa. Nämä liittyvät yhtenäisesti elementti-ikkunoihin ja listoitukset tulisi uusia ja yhdenmukaistaa tarvittaessa kuten ikkunoissa.

Kuva 8. Entinen matkahuollon käyntiovi (pohjoiseen)

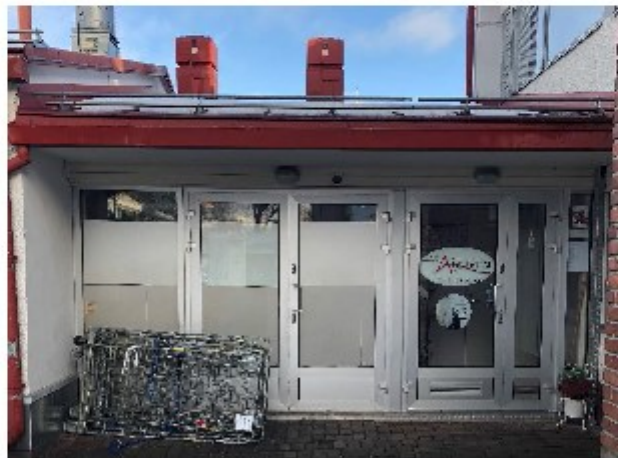
Kuva 9. Alumiinioviovia länteen

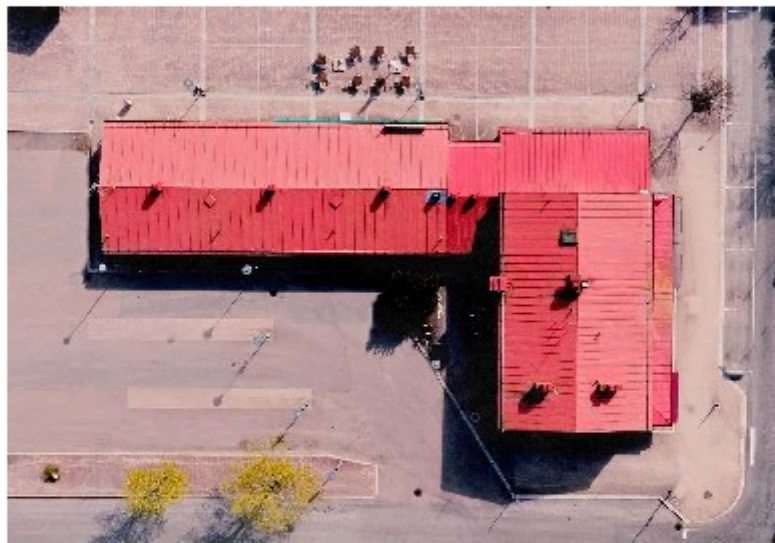
Kuva 10. Vesikatto

Vesikatto on konesaumattua peltiä. 2. kerroksen sekä matalan osan katot ovat alkuperäisiä mutta 90-luvulla maalattuja. Itään 90-luvulla tehdyn laajennuksen yhteydessä on myös etelän puoleisen matalan osan kattoa uusittu. Vesikaton läpivientien tiivistykset tulee tarkastaa ja tarvittaessa uusita. Vesikaton huoltomaalausta suositellaan.

Vesikaton kaikki läpiviennit tarkistetaan ja tiivistetään tarvittavilta osin. Tiivistettäviltä osin vanhat kitit poistetaan kokonaan ja uusitaan. Vesikaton peltikate pestään ja maalataan. Vesikattovarusteiden kiinnitykset varmistetaan. Sadevesikourut korjataan ja tiivistetään tarvittavilta osin. Tiivistettäviltä osin mahdolliset vanhat kitit poistetaan kokonaan ja uusitaan. Sadevesikourut pestään sekä maalataan kauttaaltaan. Syöksytorvet pestään ja maalataan kauttaaltaan. Kolhiintuneet syöksytorvet vaihdetaan siten että alimman kahden metrin matkalla käytetään tuubiputkea.

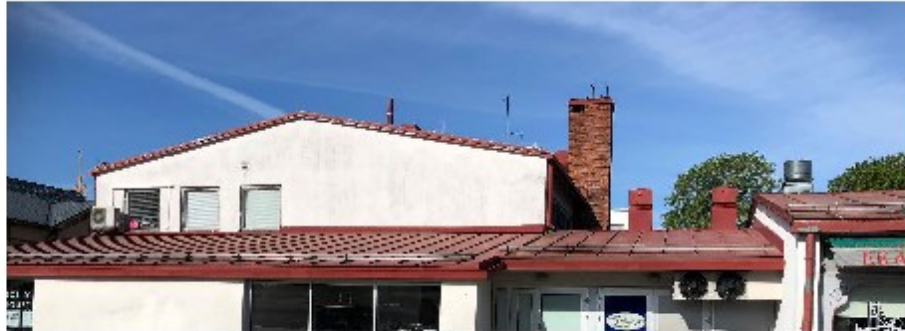
Sadevesikourut ovat kantattua peltiä ja niiden kannatus on asennettu kattopellin alle. Kourut ovat paikoin kolhiintuneita ja vuotavia. Rikkinäiset paikat tulee korjata kittaamalla ja peltiä uusimalla, kuitenkin siten että kattopelti säilytetään. Mahdollisen katon maalauksen yhteydessä myös nämä tulee maalata. Syöksytorvet ovat samoin paikoittain kolhittuja ja uusimista niiltä osin suositellaan.

Kuva 11. Idän puoleisia vesikattovarusteita

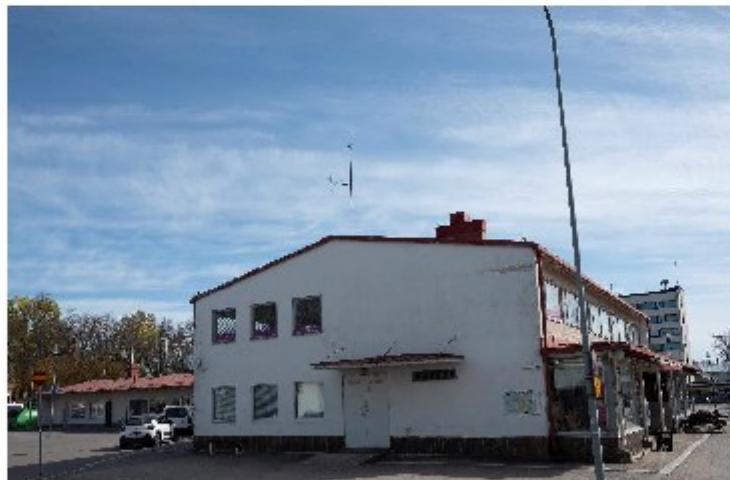
Lännen puoleisella korkealla päätyseinällä on rappauksen osalta suurimmat korjauksen tarpeet. Pääty on hienorapattu. Kuvassa oikealla ylhäällä näkyvä vaurio on alhaalta tarkasteltuna paikattavissa. Rappauksen kiinni pysyminen varmistettava. Oven yläpuolella oleva katos on teräspalkki rakenne, johon kiinnittyy puinen runko sekä räystäsrakenne. Puuosat ovat huonossa kunnossa ja ne tulisi uusia. Teräsosien kiinnitykset varmistettava.

Kuva 13. Korkea julkisivu länteen

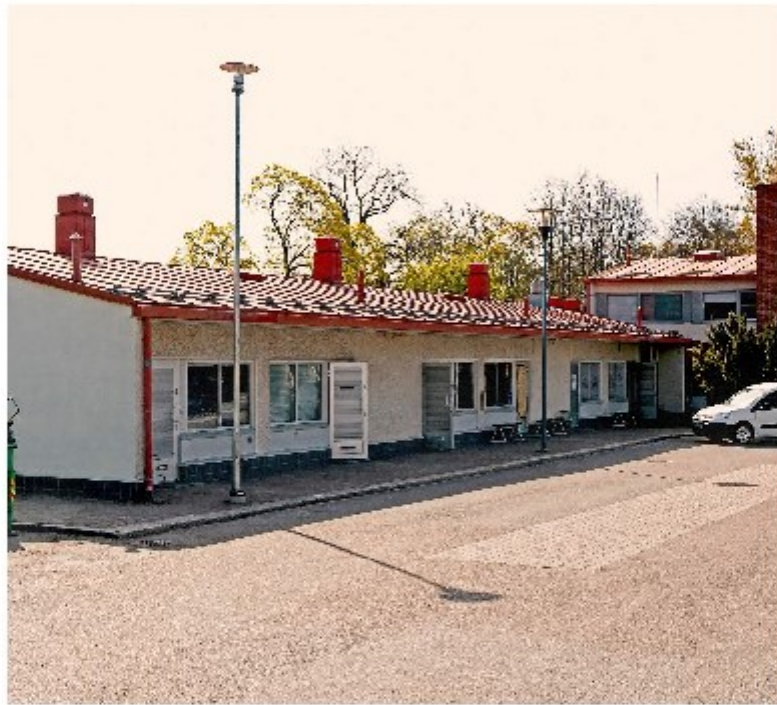
Matala lännen puoleinen osa on karkearapattua ja muutamaa penkkien takana olevaa kulumaa lukuun ottamatta hyvässä kunnossa. Näiden paikallista korjausta suositellaan. Julkisivu on kauttaaltaan liikainen ja vaatii puhdistusta sekä ylimaalausta.

Kuva 14. Matala osa länteen

Lännen puoleinen matalan osan räystäslaudoitus puretaan ja korvataan harvalaudoituksella. Räystäslaudoitus maalataan kahteen kertaan. Lännen ja pohjoisen puoleisilla julkisivuilla olevat ulkopuoliset katokset puretaan teräsrunkoon saakka. Teräsrunkojen kiinnitys varmistetaan. Teräsosat puhdistetaan, ruostesuojataan ja maalataan. Katosten puuosat uusitaan ja maalataan kahteen kertaan. Vesikatteeksi asennetaan uusi kone-saumapelti olevan mukaisesti. Vanhojen talotikkaiden kiinnitys varmistetaan. Tikkaat puhdistetaan, ruostesuojataan ja maalataan. Etelän puoleisella julkisivulla olevat teräspilarit puhdistetaan, ruostesuojataan ja maalataan. Teräspilareiden rikkoontuneet betonijalat puretaan olevan maan pintaan saakka ja valetaan uudelleen.

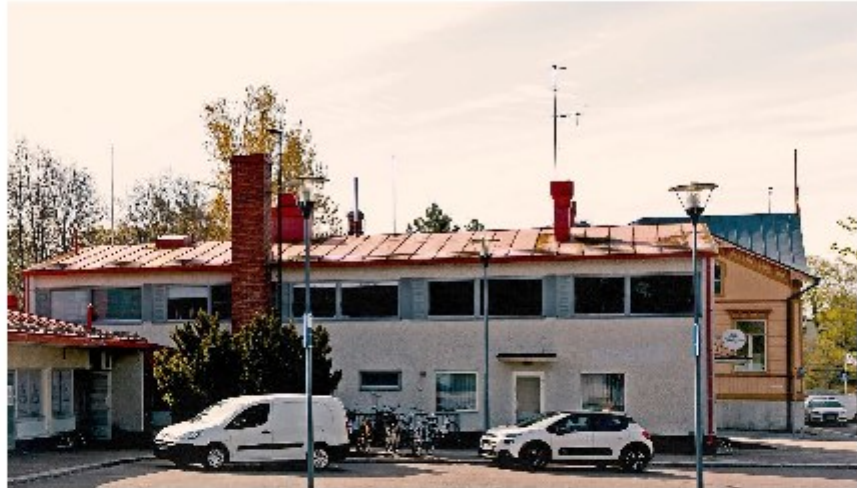
Pohjoisen puoleinen korkea osa on karkearapattu ja hyvässä kunnossa. Ylimaalausta suositellaan. Oven yläpuolinen katos vastaava kuin lännen puolella ja vaatii samat toimenpiteet.

Kuva 15. Korkea osa pohjoiseen

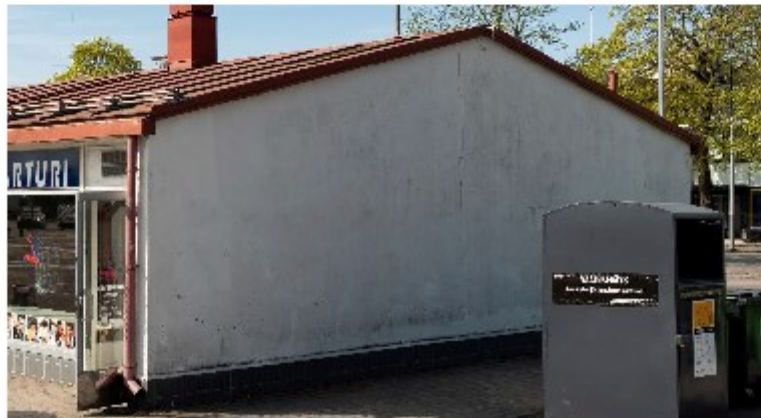
Pohjoisen puoleinen pääty on hienorapattu. Rappauksessa muutama halkeama, jotka korjattava. Ylimaalausta suositellaan.

Kuva 16. Pohjoinen pääty

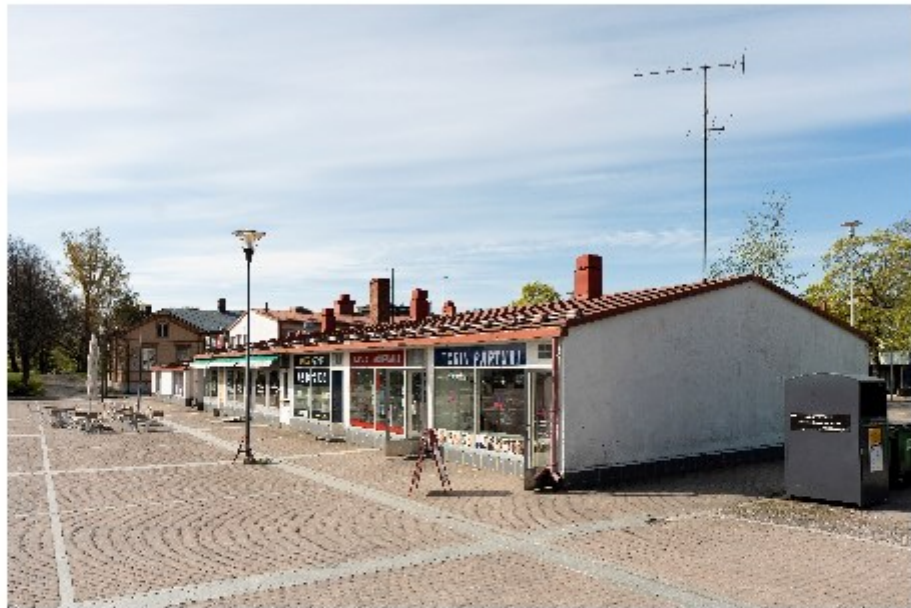
Idän puoleinen julkisivu on suurelta osin yhtenäistä teräsrunkoista ovi- ja ikkunanauhaa. Näiden osalta korjausehdotukset esitetty ovien ja ikkunoiden kappaleissa. Julkisivussa myös rapattua aluetta, jotka hyvässä kunnossa, mutta maalattava.

Kuva 17. Julkisivu itään

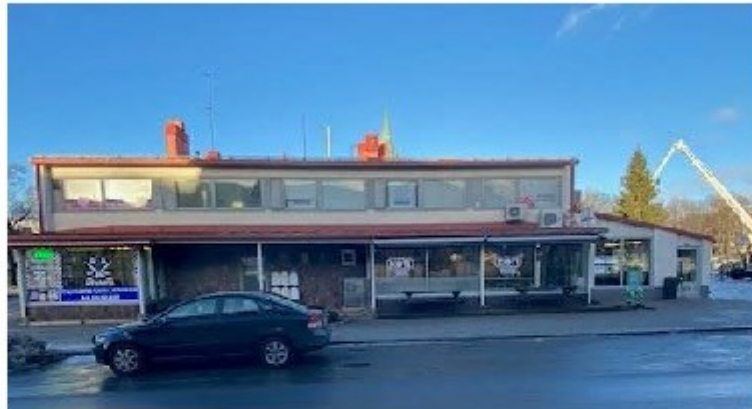
Julkisivu etelään on alakerran osalta vastaava kuin itään ja vaatii samat toimenpiteet. Lisäksi syvennyksessä klinkkerilaattaa, joka ei vaadi toimenpiteitä. Yläkerran osalta karkeaa rappausta joka hyvässä kunnossa. Ylimaalausta suositellaan. Matala laajennuksen osan pääty paneloitu ja moitteettomassa kunnossa, voidaan maalata yhteneväiseksi rapattujen seinien sävyyn.

Kuva 18. Julkisivu etelään

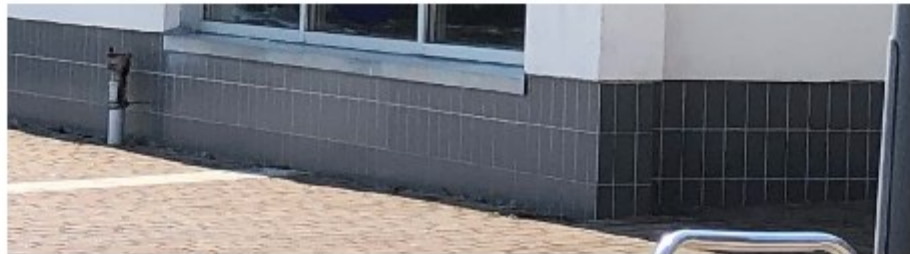
Kuva 19. Sokkeli

Sokkelit ovat klinkkerilaattaa ja hyvässä kunnossa, ei toimenpiteitä.
