OPINNÄYTETYÖ - AMMATTIKORKEAKOULUTUTKINTO
TEKNIIKAN JA LIIKENTEEN ALA

ULTRAÄÄNIKAMERAN KÄYTTÄMINEN KUNNONVALVONNAN TUTKIMUKSISSA

Stora Enso Oyj

TEKIJÄ Jiri Leppänen

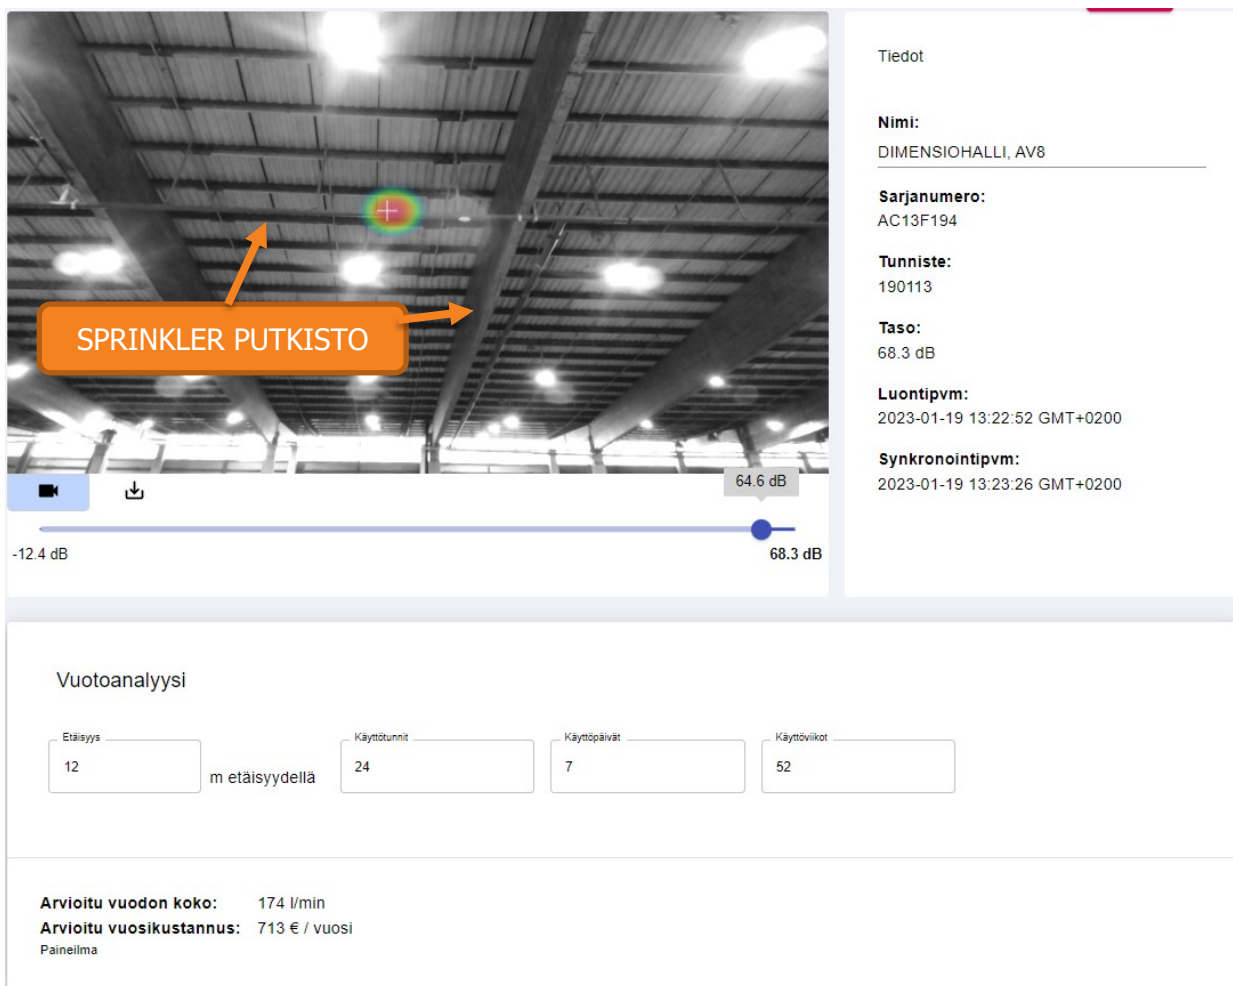
Nimi:
DIMENSIOHALLI, AV8

Havainnosta tehtiin raportti FLIR Acoustic Camera Viewer raportointityökalulla ja se lähetettiin tehtaan suojeluosastolle toimenpiteitä varten. Vuoto oli todellinen ja se korjattiin väliaikaisesti vuodon päälle asennetulla kiristyspannalla.

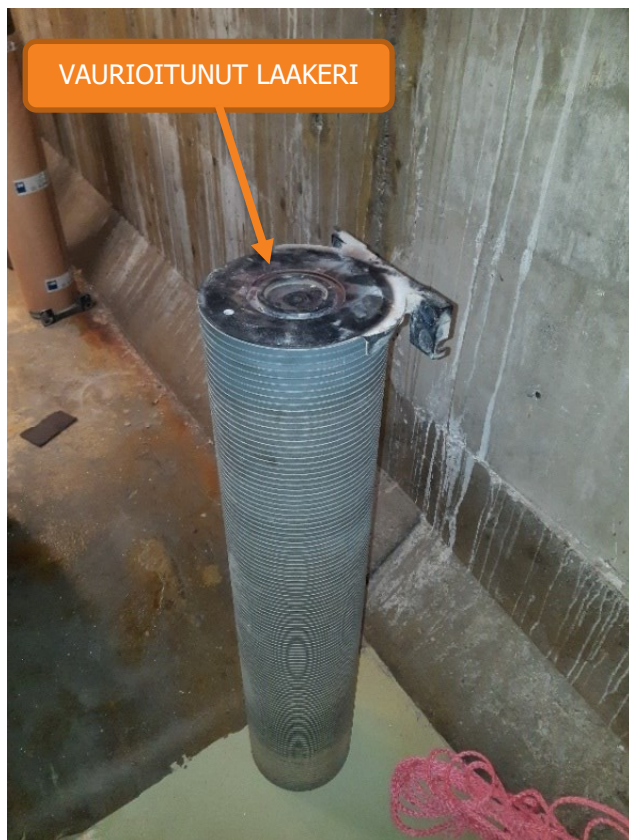
KUVA 20. Vaurioitunut pätkätela (Leppänen 2023, CC BY-NC-ND)

Ylemmässä kuvassa on vaurioitunut pätkätela, oranssilla nuolella on osoitettu vaurioitunut laakeri. Alemmassa kuvassa on FLIR Acoustic Camera Viewer analysointityökalun kuva, jossa on liukuväripisteellä osoitettu äänilähde. Äänilähde oli ylemmässä kuvassa oleva vaurioitunut laakeri.

Telan laakeria ei pystytty purkamaan Varkauden tehtaalla, koska kunnossapidolla ei ollut tarpeeksi pitkiä laakerin ulosvetimiä. TELA lähetettiin huoltoon Valmetille ja sieltä pyydettiin vaurioraportti. Raportti ei ollut saapunut tehtaalle tätä opinnäytetyötä kirjoittaessa.

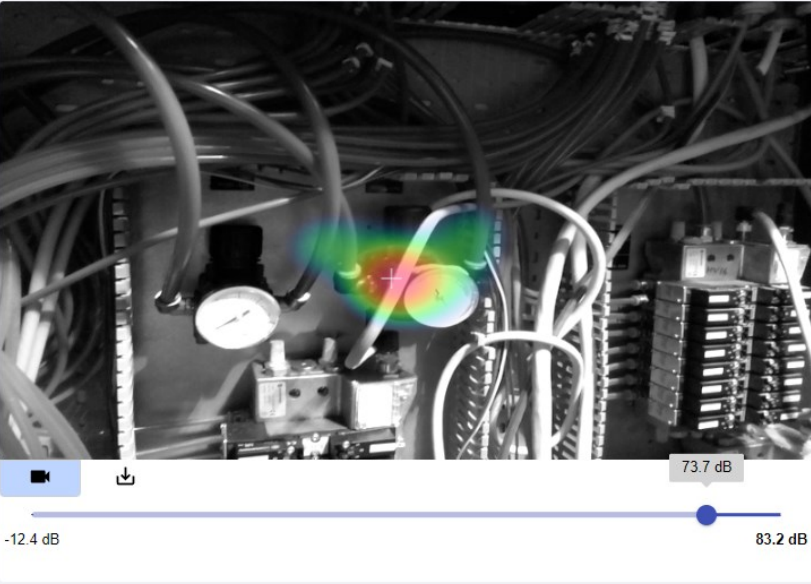
Nimi:
A1402 MITTARI

Ylemmässä kuvassa on vuotava painemittari, joka vaihdettiin huoltosuosituksen jälkeen uuteen. Alemmassa kuvassa on vuotava paineilma-itiin. Vuotojen korjauksen jälkeen suhinat hävisivät ja laitteiston toiminta palautui normaaliksi.

Kunnonvalvonnan huoltosuosituksena oli vaihtaa painemittari ja korjata pienemmät vuodot seuraavassa seisokissa. Valmet tuli huoltamaan laitteiston seuraavassa seisokissa. Painemittari vaihdettiin uuteen ja vuotaneet liitokset korjattiin. Huoltotoimenpiteiden jälkeen epänormaalit suhinat hävisivät ja laitteiston toiminta palautui normaaliksi.

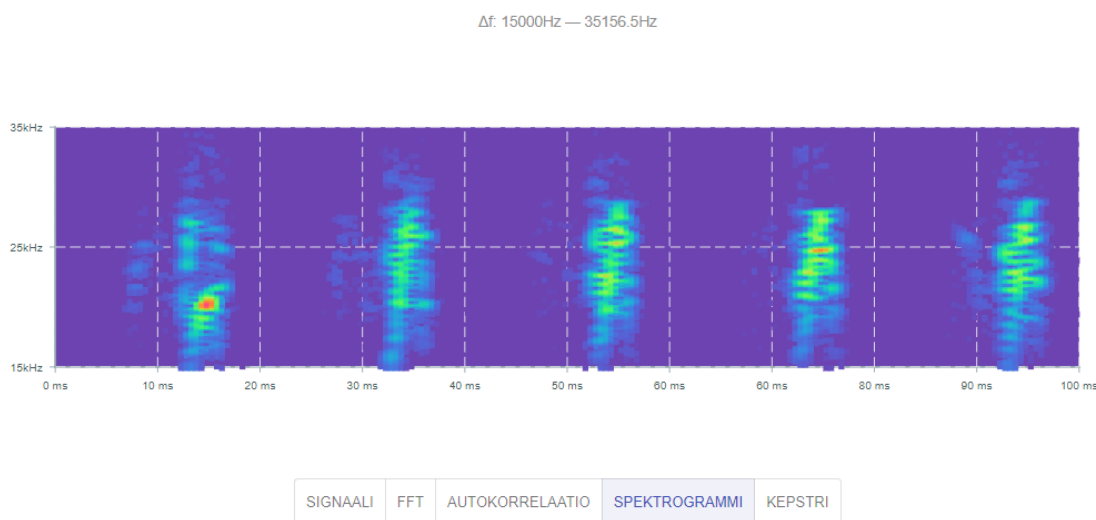
KUVA 25. Spektrogrammi erottimen äänilähteestä (Leppänen 2023, CC BY-NC-ND)

Pajaniemen kytkinaseman pihalla havaittiin korvilla kuultavaa säännöllistä vaimeaa napsumista, joka kuului auki olevan erottimen päästä. Kohde kuvattiin ultraäänikameralla ja tulokset analysoitiin FLIR Acoustic Camera Viewer pilvipalvelun analysointityökalulla.

Suurimmat äänilähteen signaalit ovat 18–27 kHz taajuudella ja niiden esiintymissykli on säännöllinen. Tämä spektrogrammi kuvastaa korvakuulolla kuultua ääntä Pajaniemen kytkinaseman pihalla (kuva 25.)

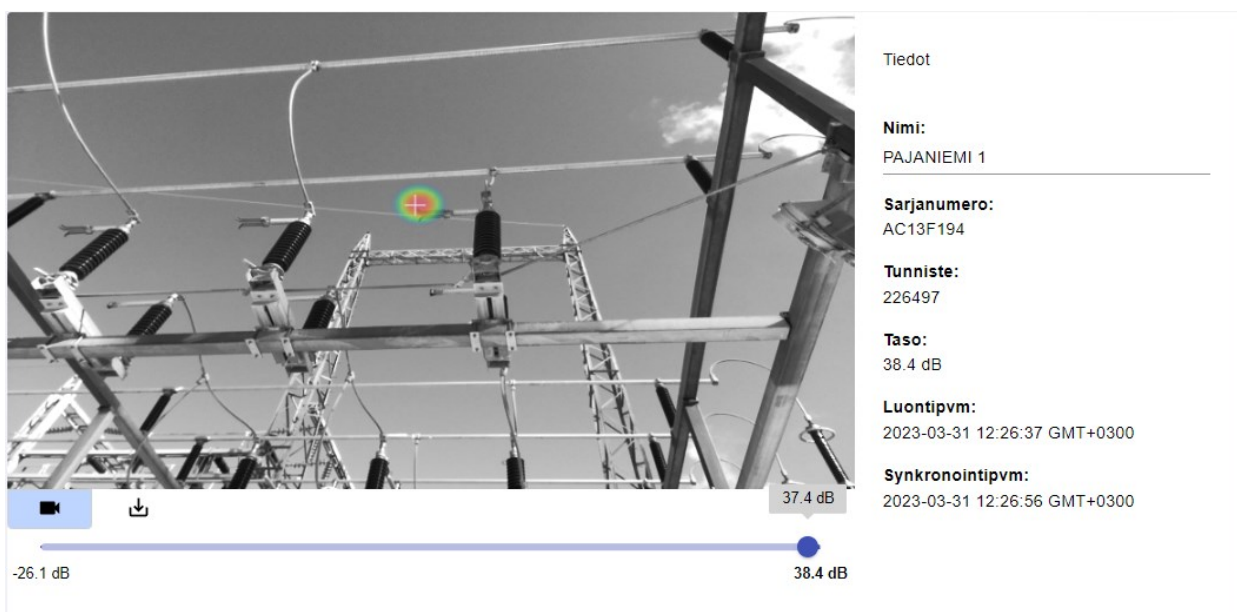
KUVA 26. Äänilähteen antava erotin (Leppänen 2023, CC BY-NC-ND)

Yleisesti koronapurkaus aiheuttaa kuitenkin tehohäviöitä, sähkömagneettisia häiriöitä ja ääntä, mikä saattaa muodostua ongelmaksi joissakin tapauksissa. Usein pahin koronapurkaukseen liittyvä ongelma on se, että se muodostaa otsonia ja syövyttäviä kemiallisia yhdisteitä, jotka vahingoittavat lähellä olevia orgaanisia materiaaleja, kuten polymeerieristeitä. (FLIR 2023.)

Ylemmässä kuvassa on äänilähteen antava eristin. Alemmassa kuvassa on esitetty kyseisen kohteen PRPD-kuvio, joka ilmaisee kyseessä olevan koronapurkaus.

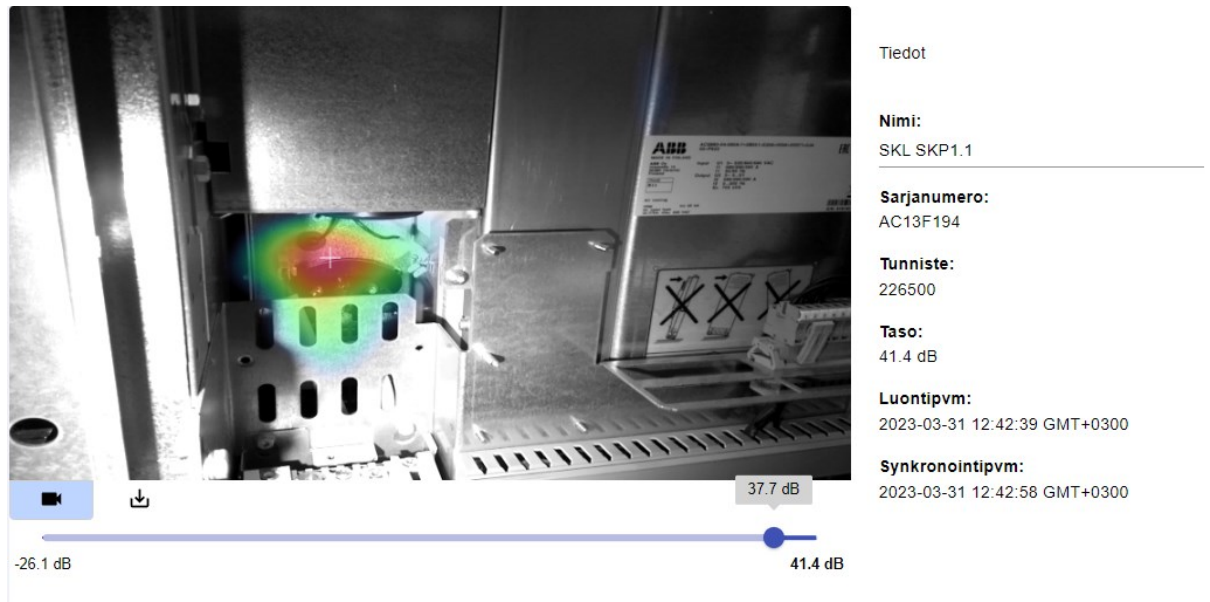
KUVA 29. Muu äänilähde taajuusmuuttajan rakenteessa (Leppänen 2023, CC BY-NC-ND)

On normaalia, että ultraäänikamera havaitsee myös merkityksettömiä heijastuksia sekä muita äänilähteitä ja merkkää ne virheellisesti äänilähteeksi. Muita äänilähteitä voivat olla esimerkiksi värähtely, kaasuvuodot tai elektroniikka. Esimerkiksi muuntajien ja reaktorien humina voi saada erilaiset komponentit värähtelemään. Tämäntyyppinen värähtely ei tuota PRPD-kuviota, ja se on siksi helppo erottaa osittaispurkauksista. Kaasu- ja paineilmuuodot synnyttävät suurienergisen ja korkeataajuisen sihisevän äänen. Kamera paikantaa tämäntyyppiset vuodot, mutta ne eivät tuota PRPD-kuviota. Jotkin pienjännitteiset elektroniset komponentit tuottavat ääntä 50 tai 60 hertsin taajuudella. Tämäntyyppinen ääni saattaa tuottaa PRPD-kuviota muistuttavan kuvion, mutta se voidaan helposti erottaa suur- tai keskijännitteisistä osittaispurkauksista sijainnin perusteella. Näissä tapauksissa kannattaa aina ottaa useampia kuvia eri kulmista ja eri kellonaikoihin, jotta mahdollinen kuormitustilanne vaihtelee. (FLIR 2023.)

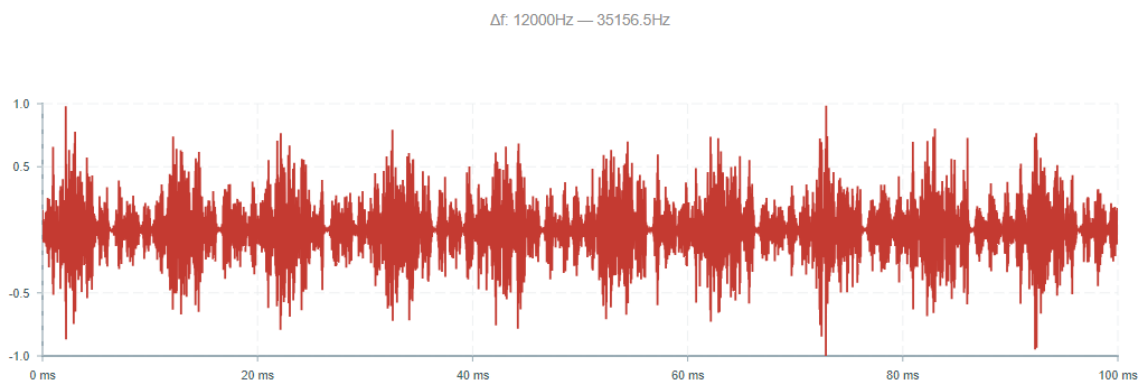
KUVA 34. Analyysityökalun tunnistama signaali verkkojännitemuuntajasta (Leppänen 2023, CC BY-NC-ND)

Ylemmästä kuvasta voidaan todeta ultraäänikameran tunnistaman äänilähteen olleen jaksottainen ja säännöllinen, koska signaalin amplitudi voimistuu ja heikkenee säännöllisesti. Alemmasta kuvasta voidaan todeta, että ultraäänikamera on havainnut taajuuksia erityisesti 12–26 kHz taajuudella. Suurimmat amplitudit ovat havaittavissa noin 20 kHz taajuudella.
