Opinnäytetyö (AMK)

Taloyhtiön kattoremontin suunnittelu ja toteutus

The housing company in the thesis is a terraced house, which is Asunto Osakeyhtiö Ruskonlaakso, completed in 1990, located in Rusko. The housing association includes A-house (7 apartments) and B-house (4 apartments). The roof area in the housing association is 1250m², including the roofs of the warehouses.

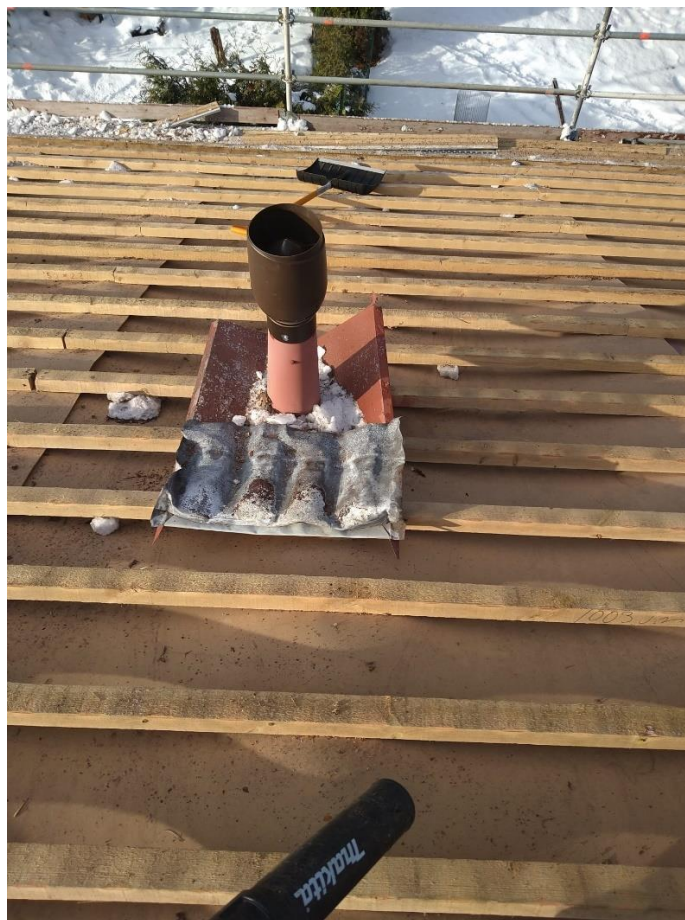
Taloyhtiön tiilikatteesta löytyi kuntokartoituksessa haljenneita tiiliä, tukkeutuneita vesikouruja ja syöksyjä sekä läpivientien liitoslevyihin oli ruostunut reikiä kolmessa kohtaa, joista yksi aiheutti vesivahingon asuntoon. Taloyhtiön vanha tiilikate oli osittain sammaloitunut, johtuen taloyhtiön pihapiirissä sijaitsevasta runsaasta puustosta ja katon huollon laiminlyönnistä. Läpivientien liitoslevyt olivat päässeet ruostumaan puhki. Liitoslevyjen päälle oli jäänyt makaamaan lehtiä, neulasia sekä vesi ja talvella lumi/jää, joka aiheutti korroosion liitoslevyihin (kuvat 5 ja 6).

Kuva 5. Vuotokohta.

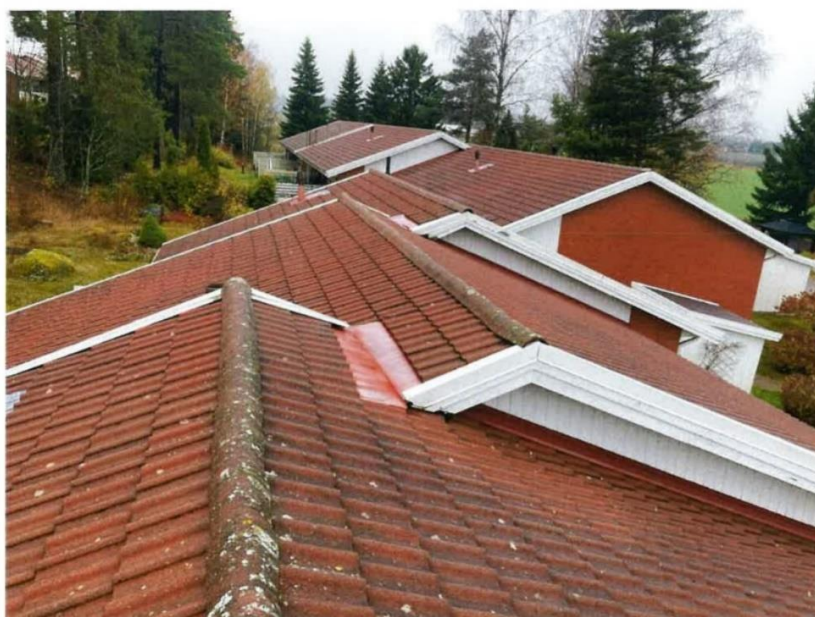
Kuva 6. Vanha tiilikate ennen remonttia.

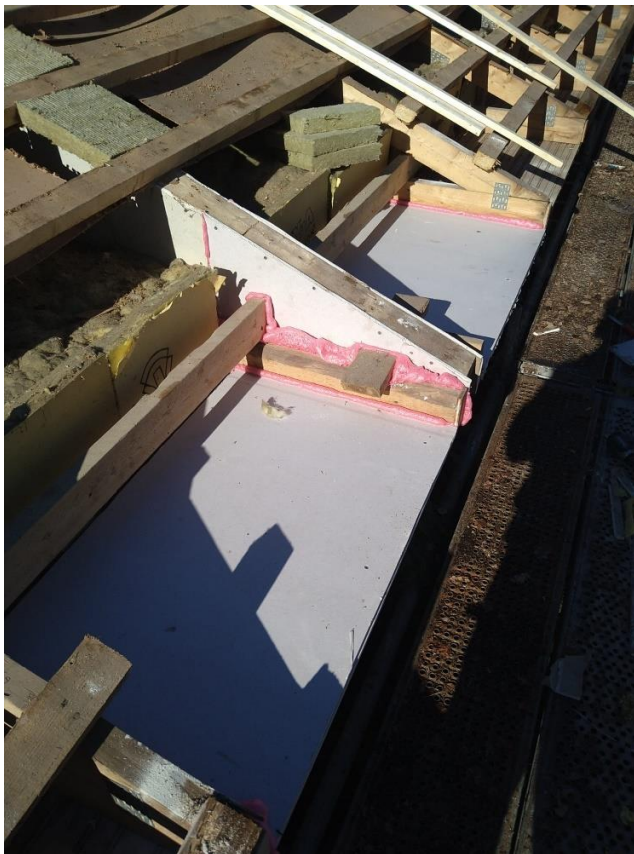
Taloyhtiössä oli alkuperäiset asuntojen väliset palokatkot puutteelliset. Palokatkot loppuivat seinälinjaan ja näin ollen mahdollinen tulipalo olisi päässyt leviämään räystäiden kautta osastoinnin ohi toiselle puolelle. Palokatkojen korjaus oli tässä kohtaa helppo toteuttaa, koska koko katto oli auki. Palokatkot jatkettiin räystäälle saakka, levyttämällä kattotuolin molemmat puolet Gyproc GN -levyllä. Lisäksi räystäälle asennettiin seinän suuntaisesti Gyproc-levyt 500 mm:n matkalle molemmille puolille hidastamaan tulipalon leviämistä.

Kuva 7. Korjatut palokatkot räivastäillä.

Kattotuolien päälle, vanhojen ruoteiden väliin asennettiin Paroc firasafe pr30 -palovilla ja aluskatteen päälle asennettiin sama palovilla, jolloin saatiin palokatko toimimaan vesikatteeseen saakka (kuvat 7–9).

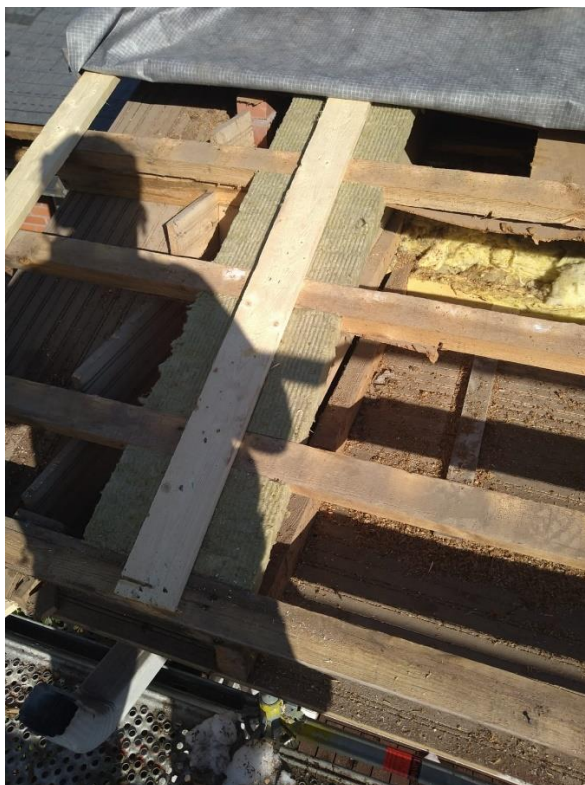
Kuva 8. Paroc Firesafe -palokatkovilla kattotuolin päällä.

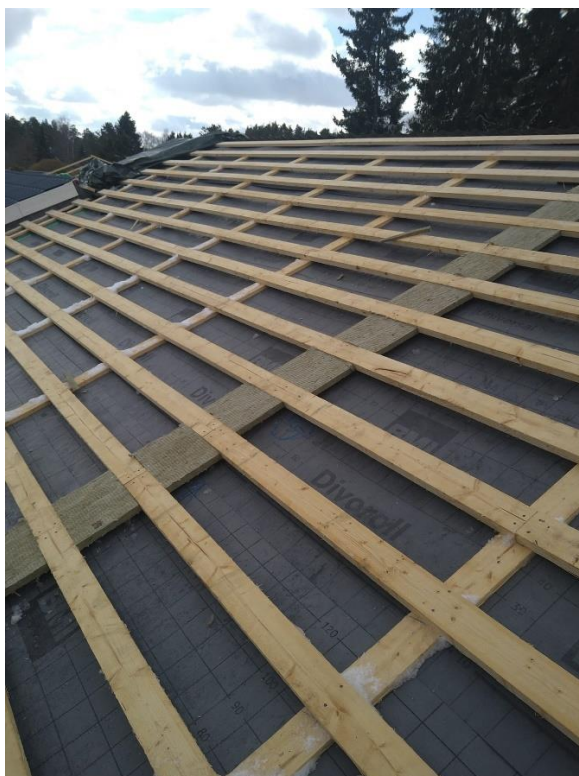
Kuva 9. Paroc Firesafe -palokatkovilla asennettuna.

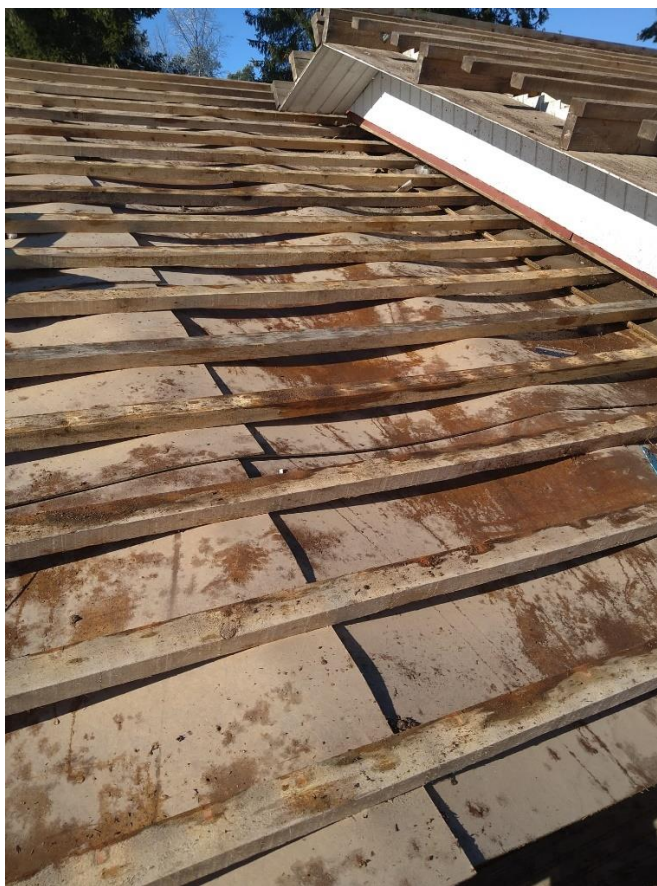
Kuva 10. Kattorakenne tiilikatteen purun jälkeen.

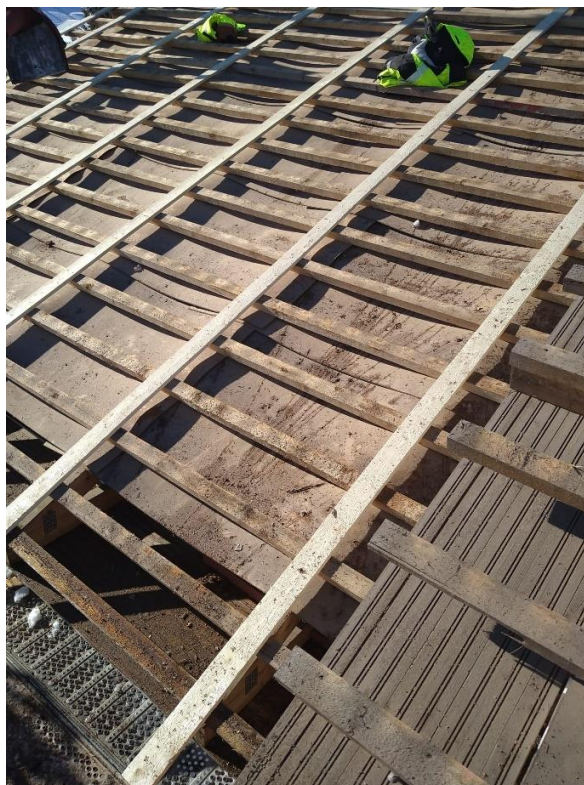
Kuva 11. Tuuletusrima vanhojen ruoteiden päällä.

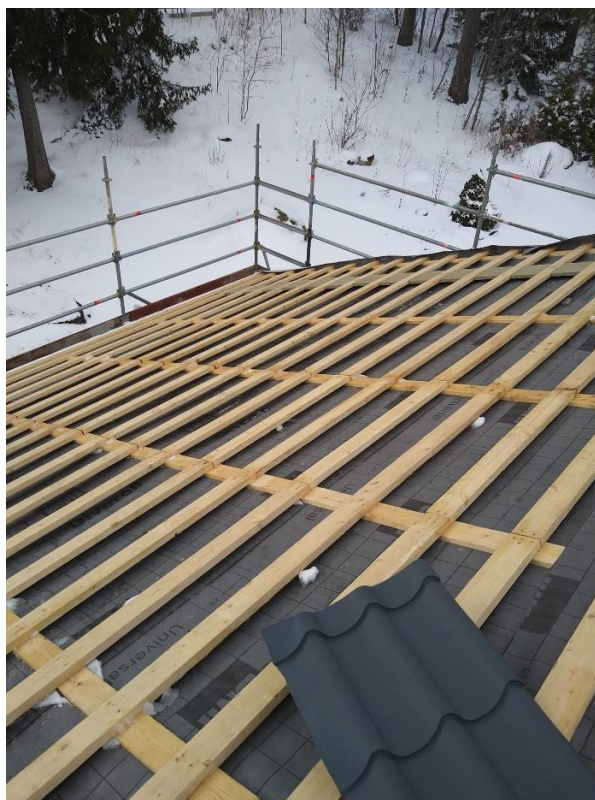
Kuva 12. Aluskate sekä tuuletusrima ja uudet ruoteet asennettuina.

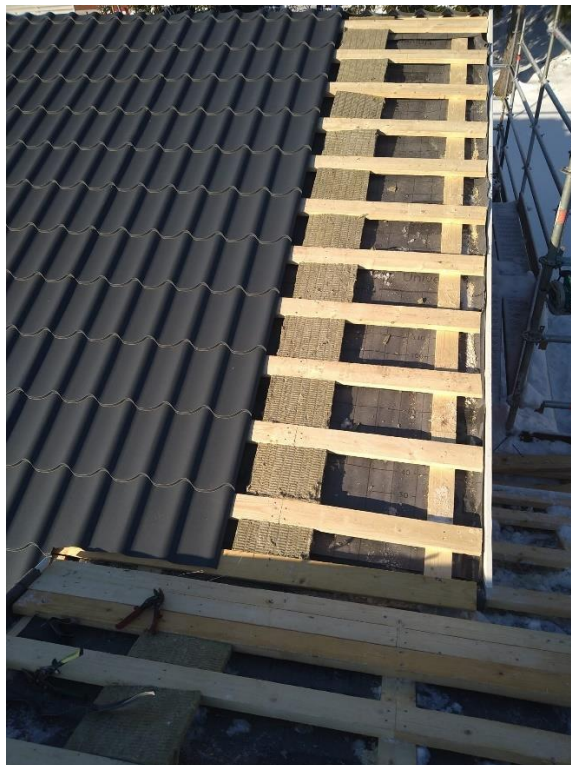
Kuva 13. Kattorakenne ennen lopullista katetta.

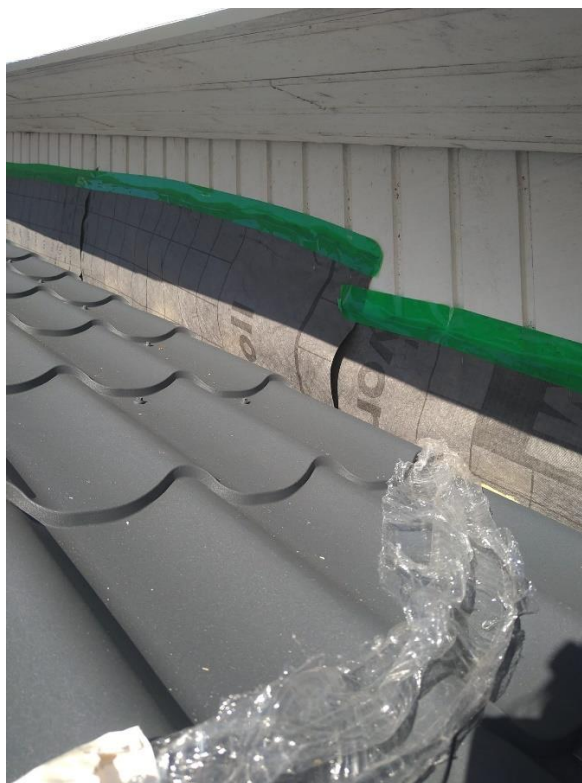
Kuva 14. Aluskatteen seinälle nosto ennen pellitystä.

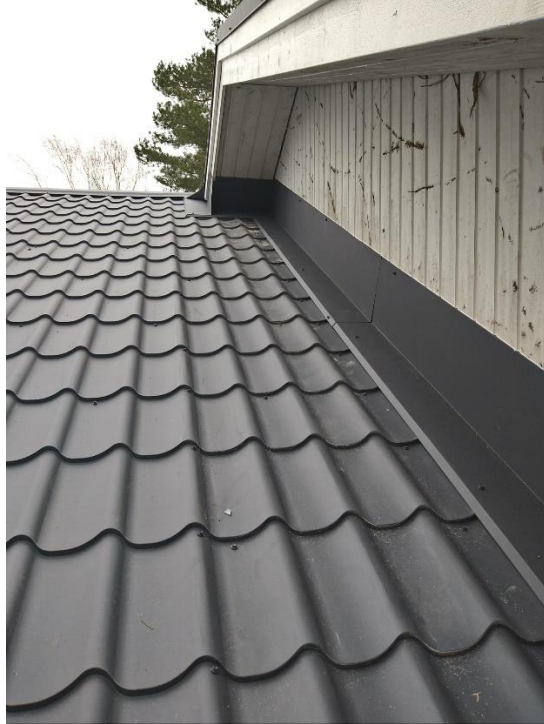
Kuva 15. Valmis katto.
