TYRNÄVÄN NAHKATEHDAS

Tyrnävän Nahkatehtaan käyttöönotto- ja korjausvaihtoehtojen vertailu

Hannes Laukkanen
Opinnäytetyö
Syksy 2023
Rakennusarkkitehdin tutkinto-ohjelma
Oulun ammattikorkeakoulu

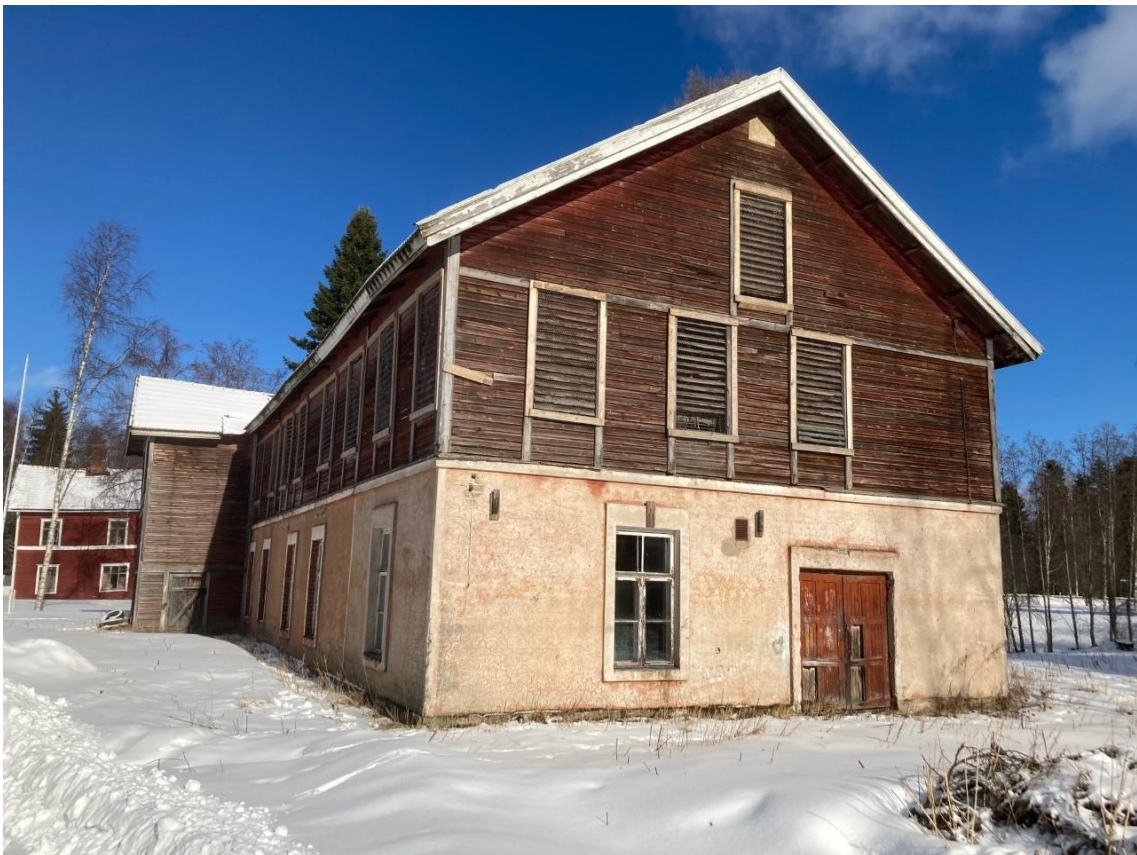
Nahkatehtaan perustusten kuivatus ja pintavesien poisto on myös suunniteltava ja rakennettava kokonaan uusiksi. (12). Perustusten kunto olisi myös hyvä kartoittaa ennen tarkempien korjaussuunnitelmien laatimista. Tämänhetkisen tilanteen perusteella ei ole mahdollista silmämääräisesti havaita perustusten mahdollisia halkeamia, vajaomia tai niiden kostumisesta johtuvia ongelmia (kuva 3).

KUVA 3. Rakennuksen eteläpääty.

Perustusten kuivatus ja salaojat on korjattava kokonaan. Maan pinta on osittain samassa tasassa perustusten yläpinnan kanssa ja korkeimmillaankin maan pinta on vain noin 10 cm perustusten yläpinnan alapuolella. Ei ole myöskään tietoa, onko rakennus mahdollisesti painunut. (12.)

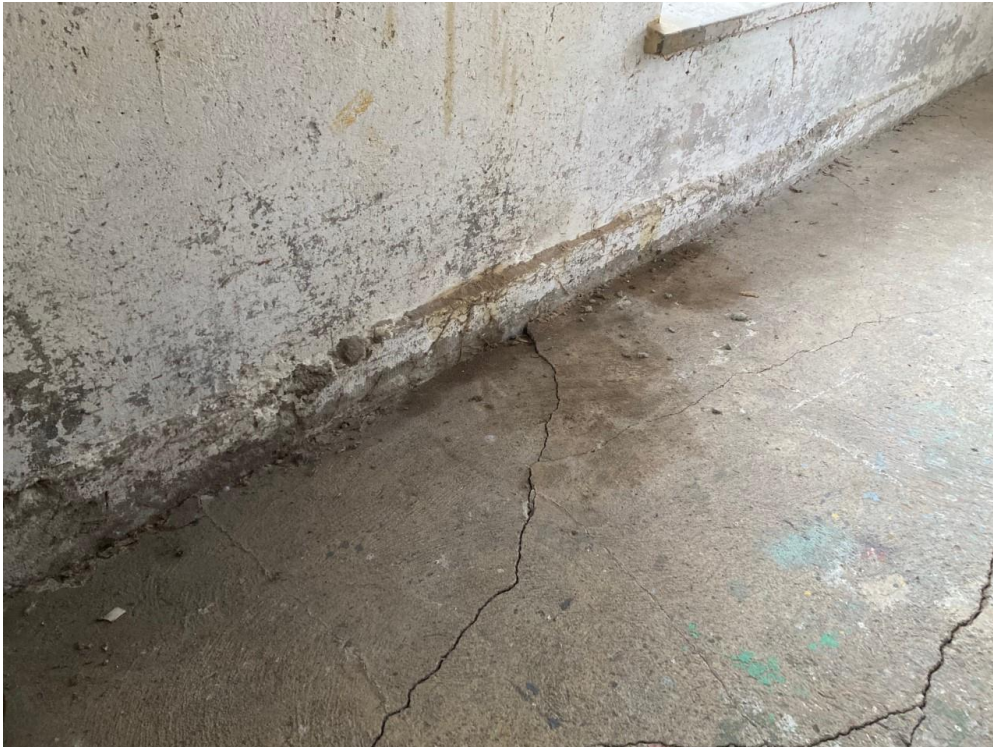
Alapohjarakenteena on tällä hetkellä betonilaatta, jonka vahvuus vaihtelee 65–95 mm:n välillä. betonilaatan alapuolella on pelkkä muovikalvo ja täytemaana on hiekkaa. Alapohjalaatta on paikoin rakoillut ulkoseinästä/perustuksesta, halkeillut ja kohoillut (kuva 5). Lämmönjakohuoneen alapohja on erittäin epätasainen, ja lisäksi se on rakennettu noin 16 cm alemmaksi kuin sisääntulotilassa ja ”pylvässalissa”. (12, s.10.) Kuntotarkastusraportin mukainen minimitoimenpide on rakojen paikkaaminen ja pintakäsittely. Korjausvaihtoehdossa A alapohja on suunniteltu purettavaksi kokonaan ja rakennettavaksi ominaisuuksiltaan nykyaikaisella, lämmön eristetyllä alapohjarakenteella.

Kuva 5. Alapohjarakenteen halkeamia ja rakoja

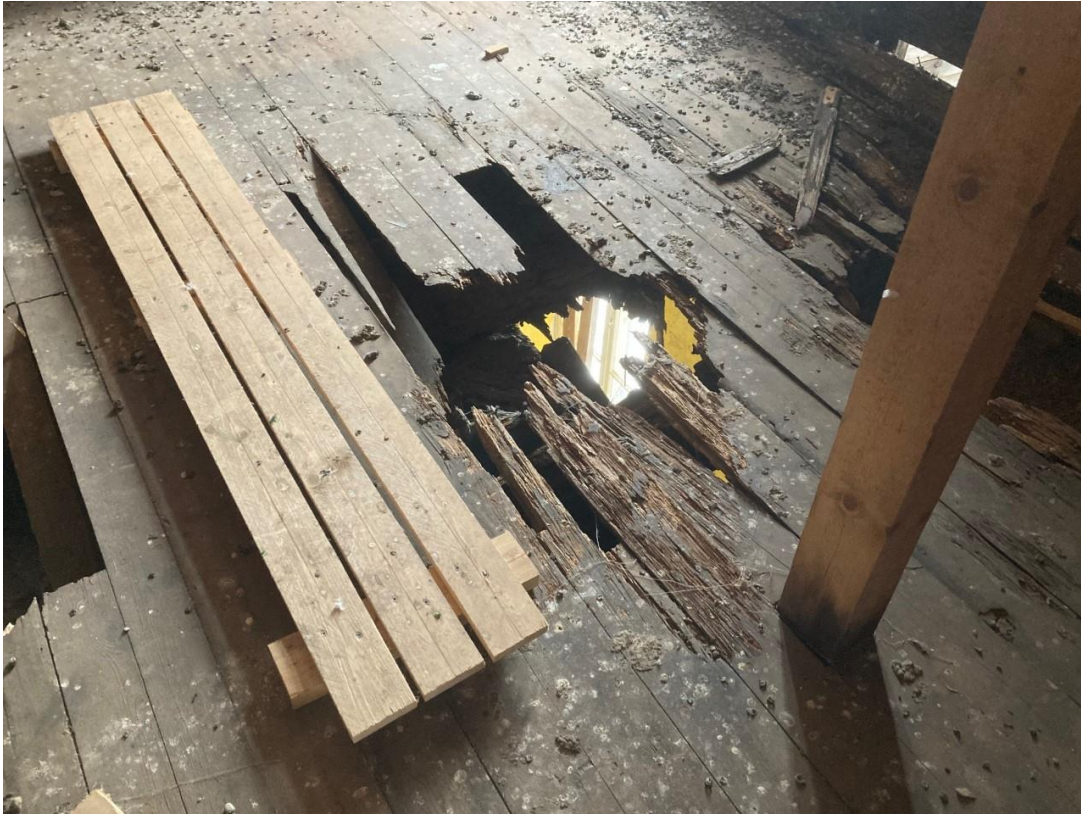
Välipohjarakenne on erittäin huonossa kunnossa ainakin sisääntulotilan ja varastotilan kohdalla (kuva 6). Näissä kohdissa välipohja on osittain romahtanut, ja siinä on parikin reikää, joista ainakin toisessa on nähtävissä välipohjapalkkien täydellinen tärveltyminen. Välipohja on edelleen romah-tamisvaarassa. Yläkerran lattia on täynnä pulujen jätöksiä, ja siellä oli erityisen epämiellyttävää käydä. Kuntotarkastusraporteissa ei käy ilmi, onko välipohjarakenne eri yläkerran kylmissä tiloissa. Kylmien tilojen kohdallahan välipohja muuttuu 1. kerroksen yläpohjaksi. (12. s.23.) Suositeltava minimikorjaustoimenpide on välipohjan korjaaminen. Korjausvaihtoehto B:ssä välipohjan palkkien

KUVA 6. Välipohjassa olevia reikiä sisääntulotilan kohdalla.

kunto tarkistetaan ja tarvittaessa palkit vaihdetaan uusiin, lämmöneristeet vaihdetaan purueristeestä mineraalivillaksi ja pintalautoitus uusitaan. Korjaussuunnitelmassa A yläkerran kylmät osat otetaan käyttöön lämmitettyinä tiloina ja koko rakennuksen välipohja uusitaan.

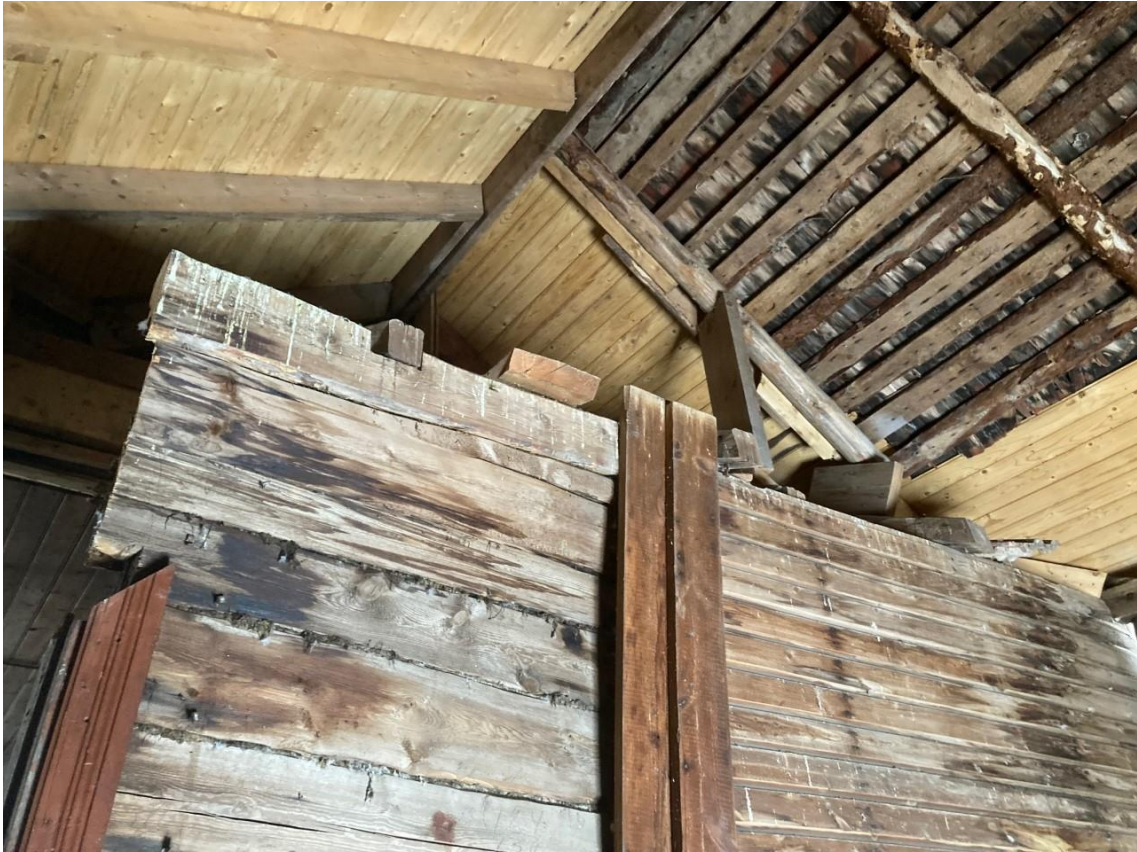
Yläkerrassa on käytetty kolmea erilaista puurunkoista seinärakennetta. Nahkojen käsittelyhuoneessa on hirsirakenne, joka on melko pahasti tärveltynyt ja myös sahaamalla tärvelty (kuva 7). Yläkerran käytävässä on käytetty lämmöneristettyä pystyrunkorakennetta, ja yläkerran isot tilat ja porrashuone on tehty pystyrungolla ja julkisivuverhoilulla. Puurunkoisissa seinissä on havaittu runsaasti laho- ja muita vaurioita, ja kuntotarkastusraportin mukaan puurunkoisia ulkoseiniä ei välttämättä ole mahdollista korjata siten, että niistä ei koituisi hajuhaittoja rakennukseen. (12, s.21.) Suositeltu minimikorjaustoimenpide on hirsien osalta hirsien uusiminen, paikkaaminen ja jäljelle jäävien hirsipintojen työstäminen siten, että rakennusta on miellyttävä käyttää. Pystyrunkoisten seinien osalta suositeltu minimikorjaustoimenpide on julkisivulautojen huoltomaalaaminen ja huonokuntoisten puuosien uusiminen. Korjausvaihtoehdossa A rakennuksen yläkerran ja porrashuoneen seinärakenteet puretaan kauttaaltaan ja tilalle rakennetaan nykyaikainen pystyrunkoinen seinärakenne.

KUVA 7. Porrashuoneen seinän sahattuja hirsiiä ja olemassa olevaa vesikatetta.
