**PIENTALON KUNTOTARKASTUS, KORJAUSEHDOTUS JA KUSTANNUSTEN
ARVIOINTI**

Mika Laukka
Opinnäytetyö
Syksy 2023
Rakennusalan työnjohdon tutkinto
Oulun ammattikorkeakoulu

Opinnäytetyön nimi: Pientalon kuntoarvio, korjausehdotus ja kustannusten arviointi

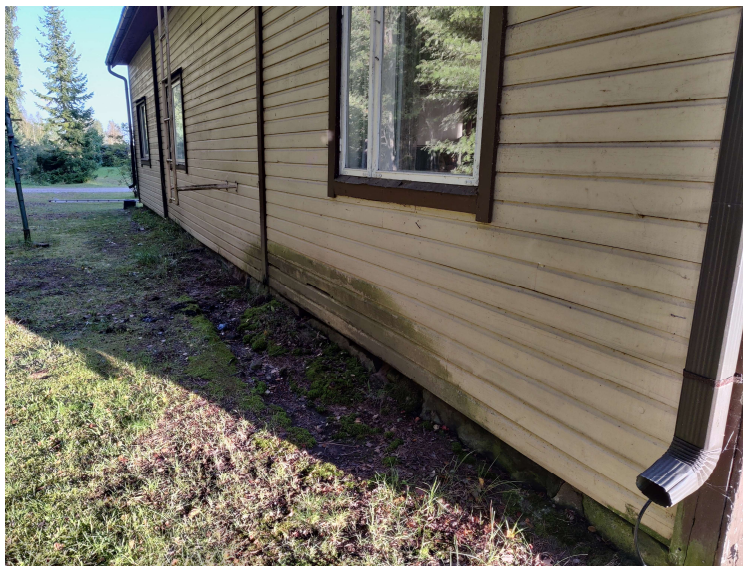
Kuva 6. Huonokuntoinen seinä

Ulkopuolelta kohdetalossa huomaa ulkoverhouksen huonon kunnon. Myös vesikourujen tulvimisen takia vettä on tippunut seinän viereen ja roiskunut seinälle, jonka seurauksena seinä on lahonnut parista kohdasta (Kuva 6). Kauttaaltaan panelointi on vaihtokunnossa. Myös talon lähistöllä kasvaaneet kasvit ovat aiheuttaneet paneloinnille vaurioita.

Rakennuksen ympäriltä puuttuu kunnollinen salaojitus ja routaeristys. Pihatöiden yhteydessä noin 10 vuotta sitten asennettiin pätkät salaojaputkea rakennuksen lähetyville. Maaperän laatu ja pohjaveden korkeus tulisi selvittää ja tarvittaessa tehdä rakennuksen ympärille kunnollinen salaojitus. Salaojituksen puuttumisesta ei tarkastuksen aikaan havaittu seuranneen ongelmia. Talon edustalla olevat betoniportaavat ovat hieman painuneet ja kallistuneet taloa kohti.

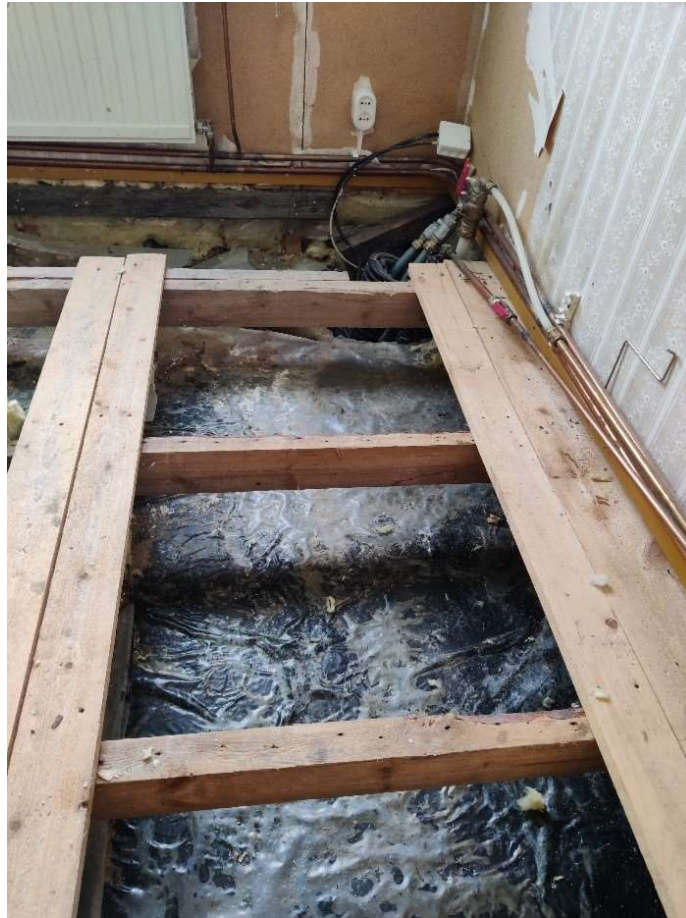
Kuva 7. Vesivahinkoalueen avattu lattia

Alapohjarakenne on maanvastaisen laatan päälle koolattu puurunkoinen lattia. Betonivalun päällä on muovi, ja eristeenä on villaa. Yhdessä makuuhuoneista lattian pintarakenteet on purettu kokonaan pois huoneessa sattuneen pienen vesivahingon takia (Kuva 7). Uutta lattiaa ei ole vielä tehty, koska talossa ei asuta vakituisesti. Huoneessa päästiin hyvin tarkastelemaan alapohjarakennetta

sekä tekemään laajasti kosteuskartoitusta laatasta. Lievästi poikkeavia tuloksia löytyi keittiön lattias-
assa olevasta pienestä kellarisyvennyksestä, muuten lukemat olivat normaaleja. Pintakosteusmittarin lukemat 50-70, syvennyksessä ~75 (Kuva 8).

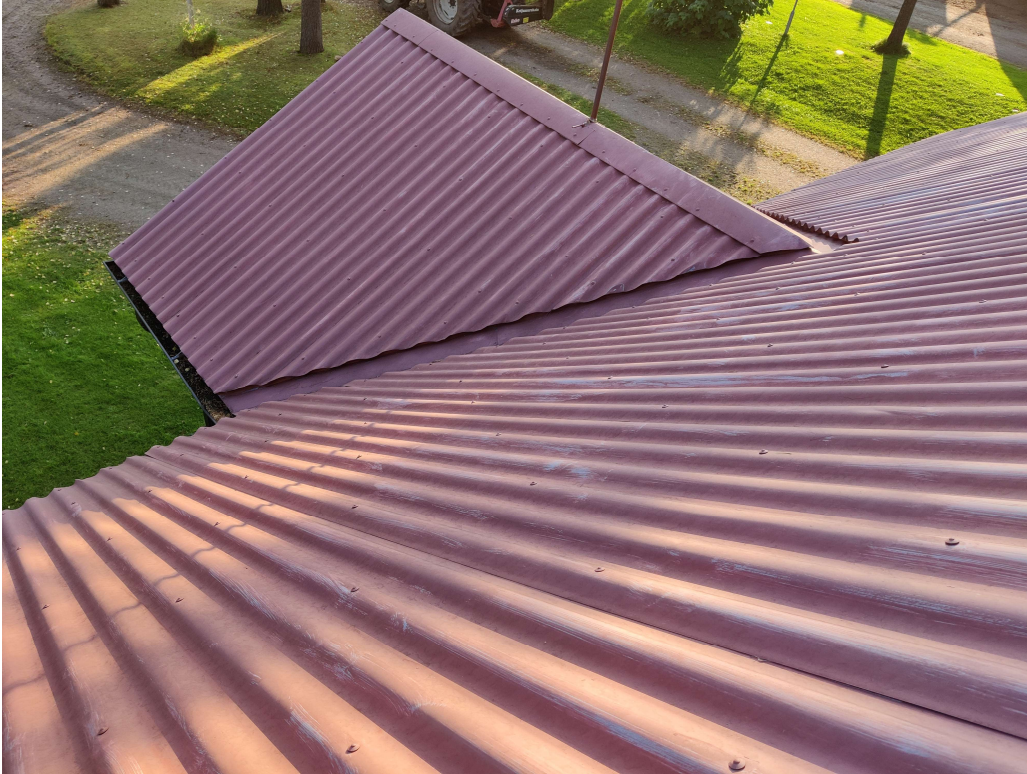
Kuva 9. Vesikatto

Katto on tehty vuonna 1985. Vaikka pellit ovat melkein 40 vuotta vanhoja, ne ovat säilyneet hyväkuntoisina (Kuva 9). Katto on maalattu viimeksi vuonna 2013, jolloin myös rännit ja kourut uusittiin. Pellit on kiinnitetty nauloilla, jotka ovat osittain ajan saatossa nousseet hieman. Myös niiden tiivis-

teet ovat jo huonokuntoisia. Jos kattoremonttia ei tehdä vielä, suositellaan vähintään uusien ruuvien asentamista. Muita huomautettavia asioita olivat vanhan savupiipun tiilimuurauksen huono kunto sekä puuttuva piipunhattu.

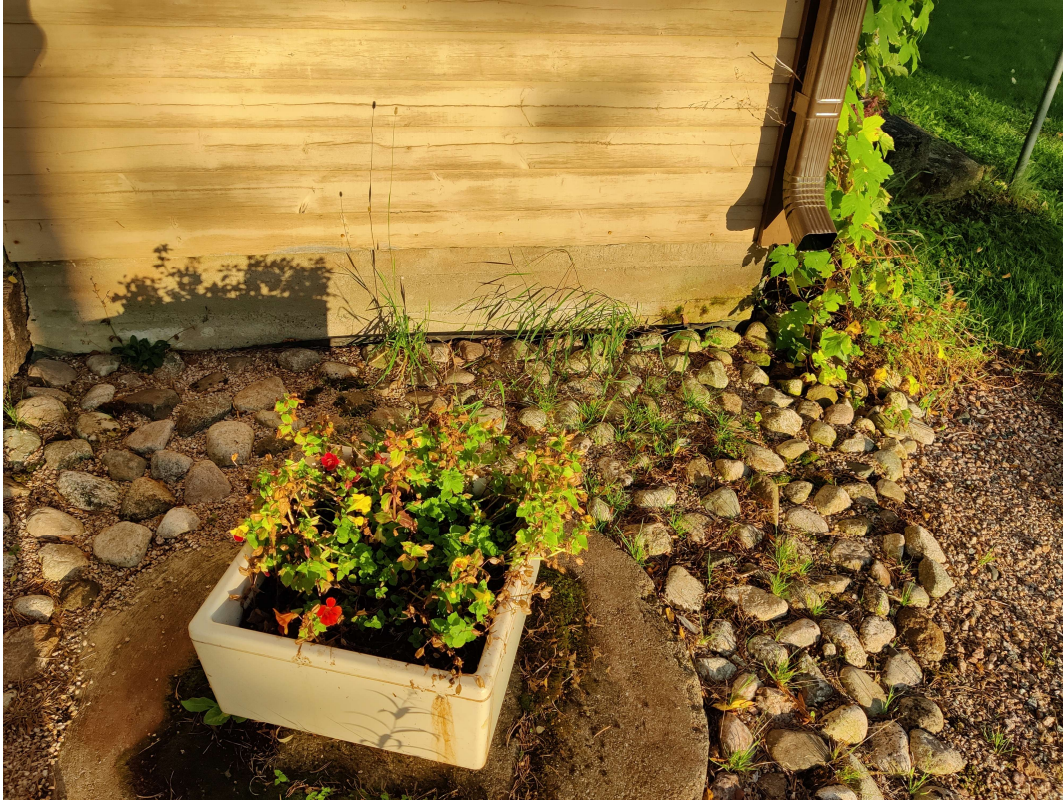
Kuva 10. Puuttuvan sadevesikaivon paikka

Sadevedet ohjataan ränneillä sadevesikaivoihin, mutta yhdeltä nurkalta kaivo puuttuu. Puuttuva kaivo tai loiskekivi suositellaan asennettavan, jotta sadevedet ohjautuvat kauemmas rakennuksen vierestä.

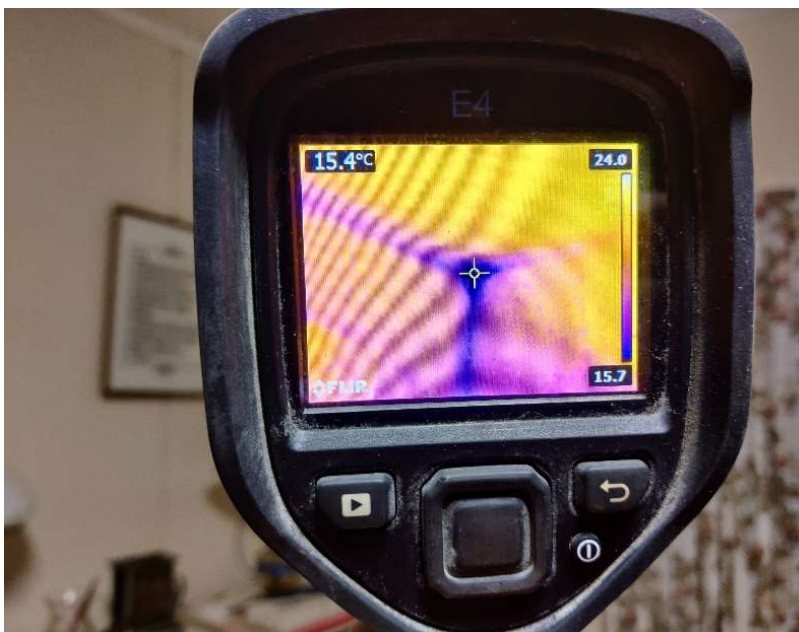
Kuva 11. Lämpökamerakuva

Talossa on kolme makuuhuonetta, tupakeittiö, kylpyhuone, sauna, oleskelutila ja kylmä eteinen (Kuva 10). Sisätiloissa ei ole tehty muutostöitä tai pintaremontteja vuoden 1991 jälkeen, jolloin tehtiin yläkertaan lisähuone. Ajan ja käytön aiheuttamia jälkiä löytyy, mutta muuten sisältä talo on hyväkuntoinen. Tiloissa kuvattiin lämpökameralla pakkasten tultua. Mitään erityisen vakavaa ei kuitenkaan kameralla paljastunut, vuotoja ilmeni pääasiassa rakenteiden nurkissa (Kuva 11).

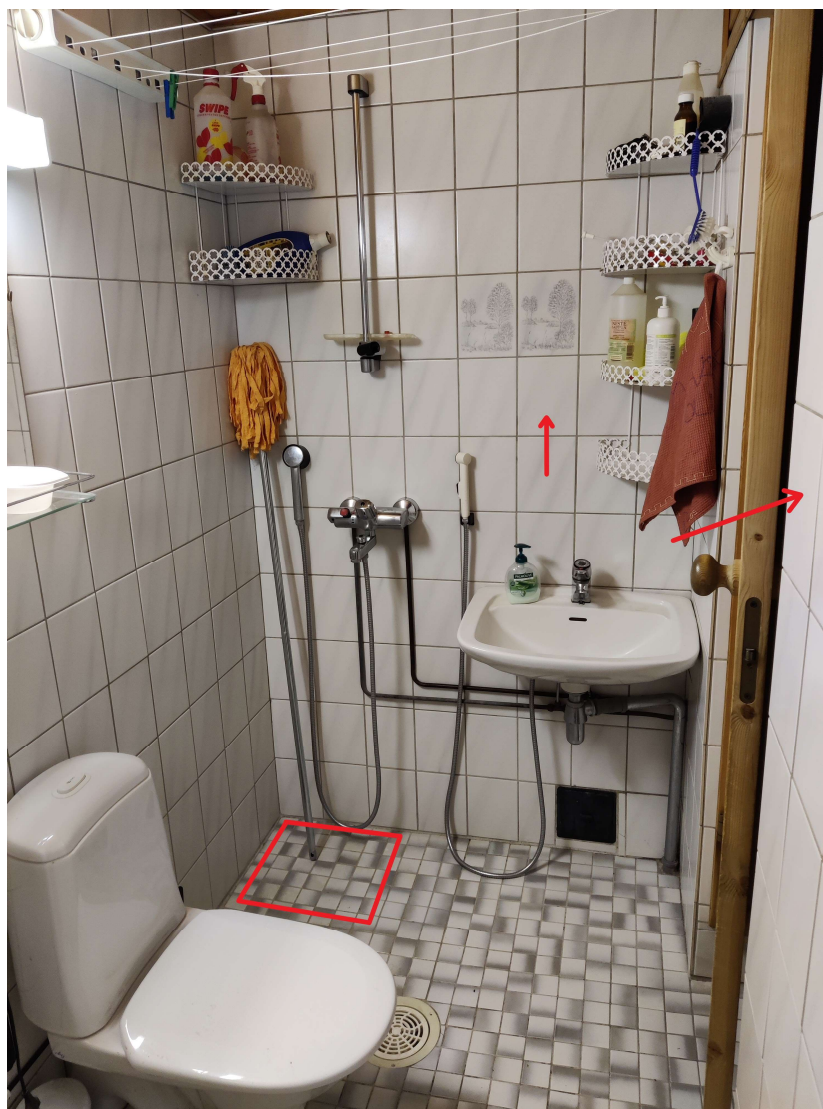
Kuva 12. Kylpyhuone ja kopolaattojen sijainnit

Tiloissa on koneellinen poistoilmanvaihto, jonka toimivuus testattiin paperinpalalla. Märkätilojen puutteellisen ilmanvaihdon seurauksena saattaa vesihöyry päästä rakenteisiin ja tiivistyä vedeksi ja aiheuttaa vaurioita. Poistoilmaventtiilit tulee olla kylpyhuoneessa ja saunassa, korvausilma tulee kylpyhuoneen oven alta. (15)

Tekninen käyttöikä keraamisella laattalla ja kosteussulkusivellyllä normaalioloissa levyrakenteisessa seinässä on 15 vuotta ja kiviainesrakenteessa 18 vuotta, joten käyttöikä on ylitetty. Kylpyhuone tulee remontoida. Saunan paneloinnin osalta käyttöikä on 20 vuotta, joten se on myös ylitetty.

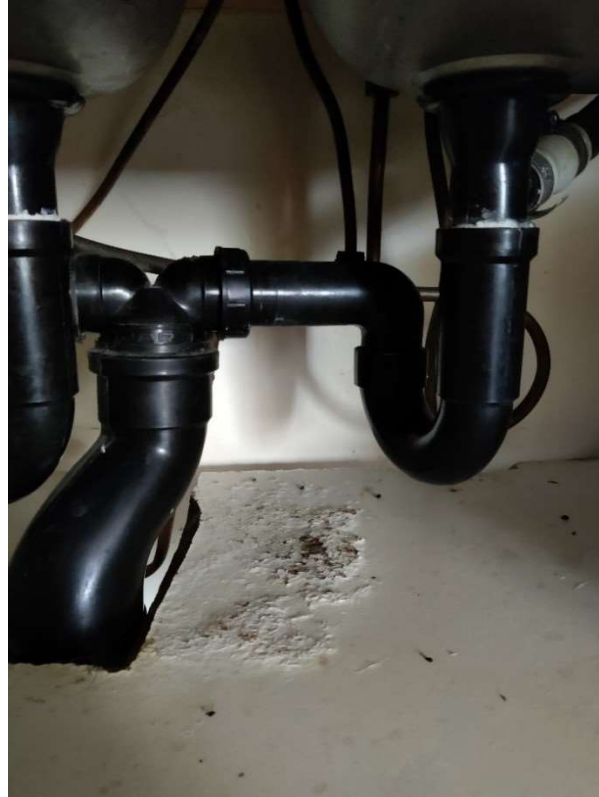
Kuva 13. Allaskaapissa vuotojälkiä

Keittiön osalta havaintoja olivat hanan vuotaminen kahvan juuresta ja allaskaapin puuttuva vuoto-kaukalo. Allaskaapissa havaittiin myös kosteuden aiheuttamaa levyn turpoamista (Kuva 13). Tarkastushetkellä allaskaapissa ei kuitenkaan havaittu merkkejä vuodoista.

Allaskaappiin vesikaukalo, uuden hanan asennus. Seurataan vuotaako allaskaapissa vielä vai ovatko kosteusjäljet vanhoja.

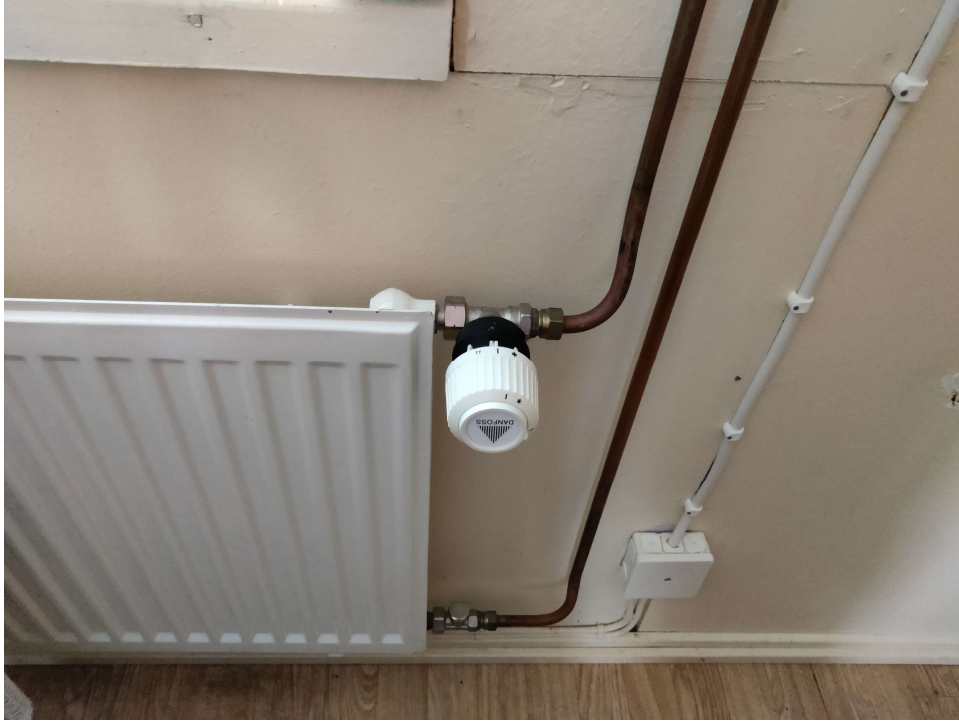
Kuva 14. Pinta-asenteisia putkia ja johtoja

Kohdetalossa putket ja sähköjohdot ovat pääosin toteutettu pinta-asennuksina, ja niiden tarkastaminen oli helppoa (Kuva 14). Havaintoja tarkastuksessa olivat keittiön hanan vuotaminen sekä puuttuvia ja rikkoutuneita pistorasioiden suojamuoveja. Yleisesti putket ja sähköjohdot olivat silmämääräisesti tarkastettuna hyväkuntoisia. Koneellisen poistoilmanvaihdon toimivuus testattiin saunassa ja pesuhuoneessa, ja se toimi tehokkaasti. Jätevedet menevät kolmeosaiseen sakokaivoon ja imeytyskenttään. Talon putkistot ja hakelämmitys on tehty vuonna 1997. Laajemmat talotekniset tarkastelut tehdään omana tarkastuksenaan.

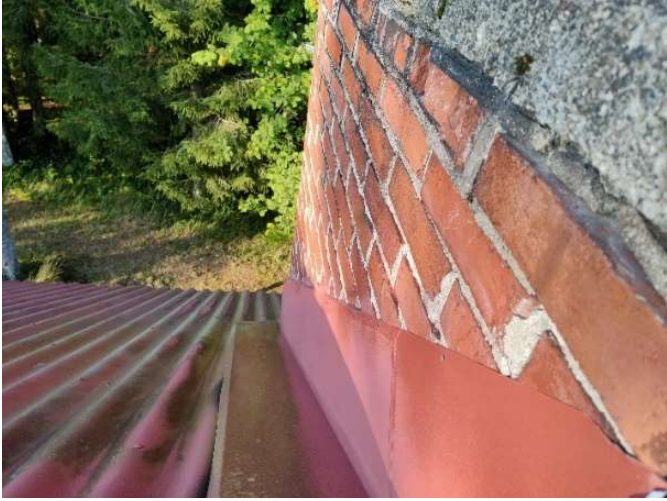
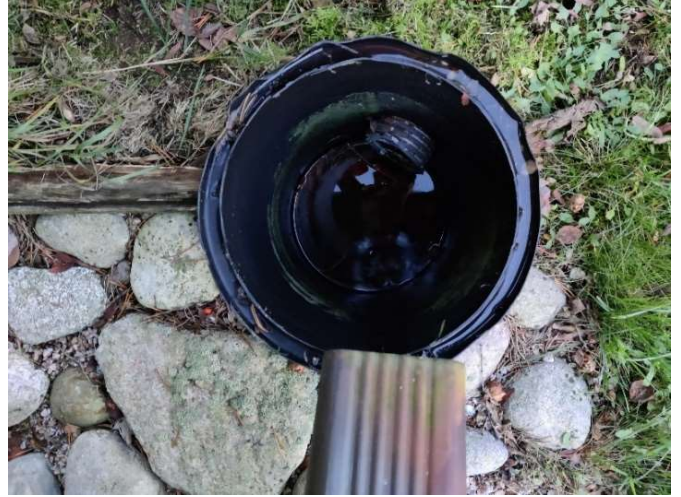
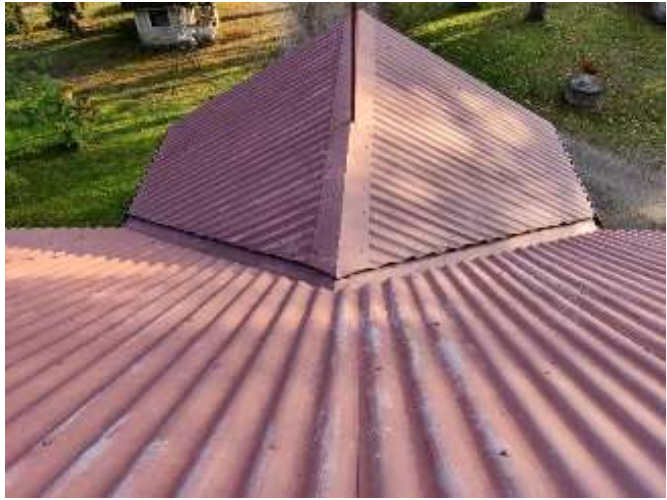
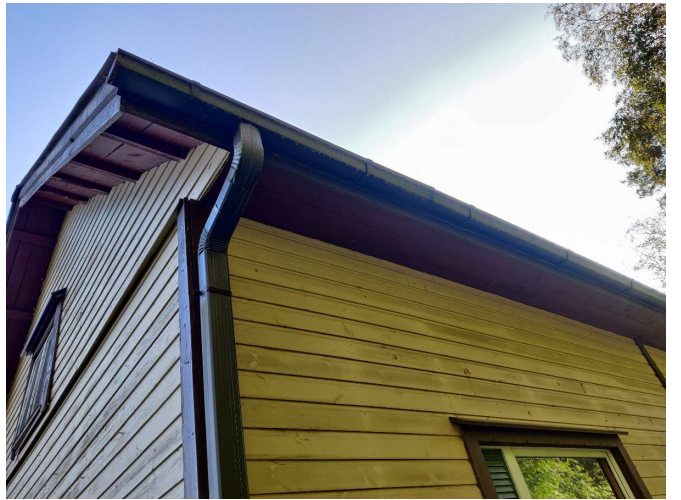
Tarkastettu:	Vesikatteen kunto, peltien kiinnitys, savupiiput ja piipunhatut, lape- ja talotikkaat, räystäskourut.
Havainnot:	<p>Katto tehty 1985.</p> <p>Vanhempi savupiippu huonokuntoinen ja piipunhattu puuttuu, ainakin näkyvää osaa kannattaisi korjailta ja tiivistää peltien reunat. Pellit ok kuntoiset, peltien kiinnitys nauloilla, jotka ovat paikoitellen nousseet hie- man. Naulat kannattaa tarkistaa ja lyödä kiinni, mutta vaihto uusiin ruu- veihin suositeltavaa. kourut ja rännit hyväkuntoiset mutta puhdistuksen tarpeessa. Katto maalattu viimeksi 2013, kannattaa maalata lähivuo- sina uudestaan. Rännit ja kourut uusittu vuonna 2013. Kourujen puh- distus. Lapetikkaat menevät vanhalle ja käytöstä poistetulle savupi- pulle, uudemmalle piipulle ei mene tikkaita.</p> <p>Sadevedet ohjataan ränneillä sadevesikaivoihin, mutta yhdellä nurkalla kaivoa ei ole. Vesi tulee nyt rakennuksen viereen. Kannattaa asentaa vähintään loiskekivi jolla vesi ohjautuu kauemmas talosta.</p>

Toimenpiteet:	Jos kattoa ei heti remontoita, vähintään nousseiden naulojen tarkastus ja kiinnitys tai vaihto uusiin. Puuttuvan piipunhatun asennus. Puuttuvan sadevesikourun paikalle kannattaa asentaa kaivo vähintään loiskekivi jolla vesi ohjautuu kauemmas talosta tielle päin. Vesikattoremontin yhteydessä muutetaan tikkaat menemään toiselle savupiipulle.

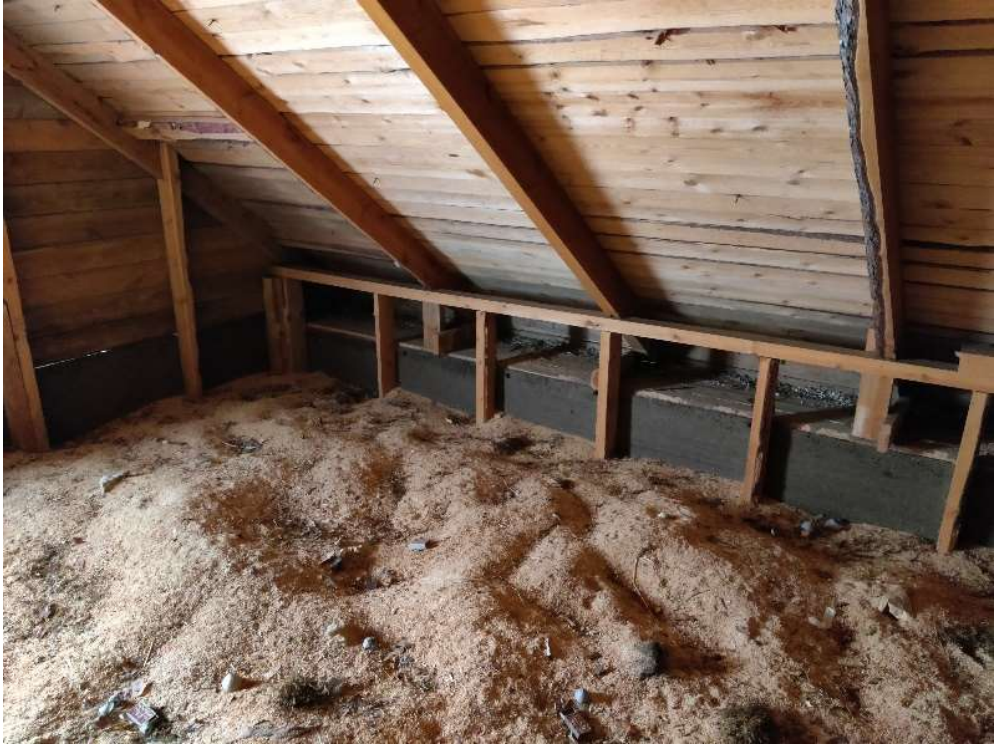
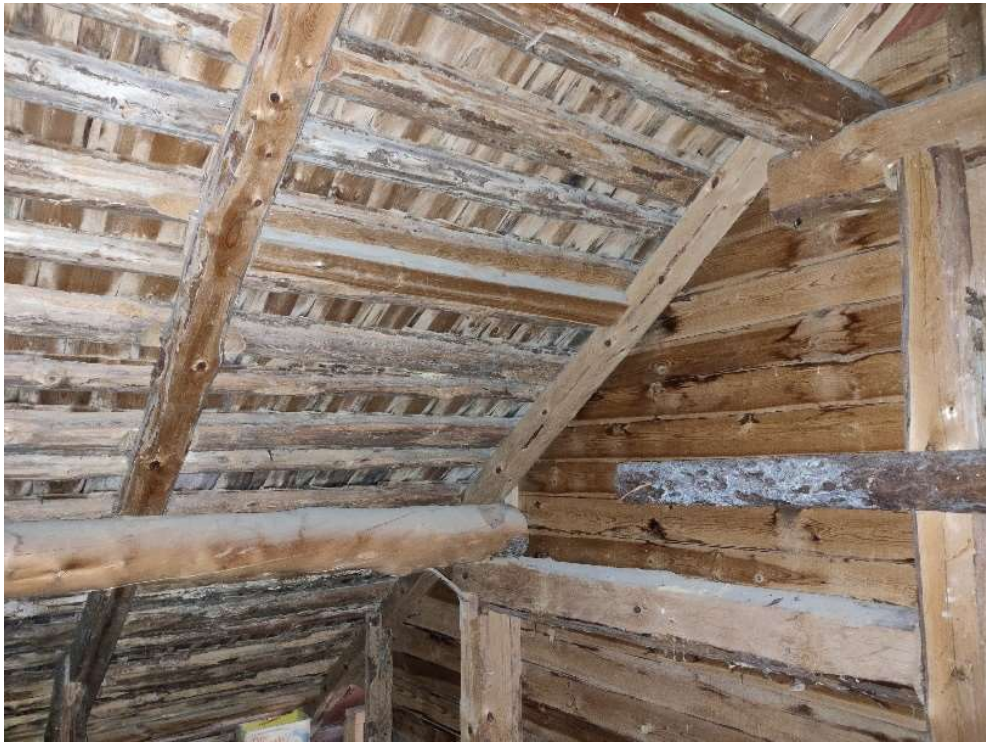
9 YLÄPOHJA

Tarkastettu:	Näkyvissä olevat yläpohjarakenteet, läpiviennit ja ilmakanavat, savupiiput, lämmöneristys, tuulettuvuus, näkyvät kosteusvauriot, painaumat.
Havainnot:	<p>Kunnollisia tuuletusrakoja tai aukkoja ei näkynyt oikein missään. Vanhalla osalla katossa merkkejä vuodosta, puu tummunut.</p> <p>Eriste vaikuttaa kuivalta. Savupiiput kunnossa.</p>
Toimenpiteet:	<p>Tuuletuksen parantaminen. Suositellaan laajempaa kattoremonttia.</p> <p>Vesikatteen alusrakenteet uusitaan seuraavassa kattoremontissa.</p>

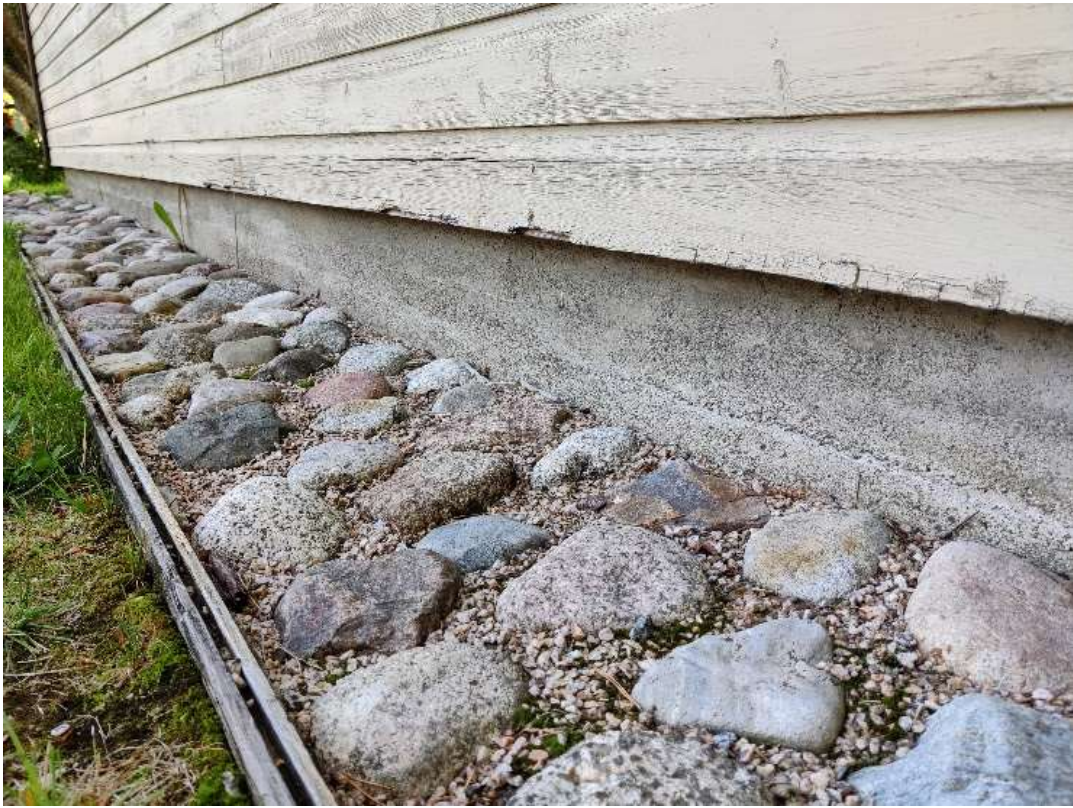
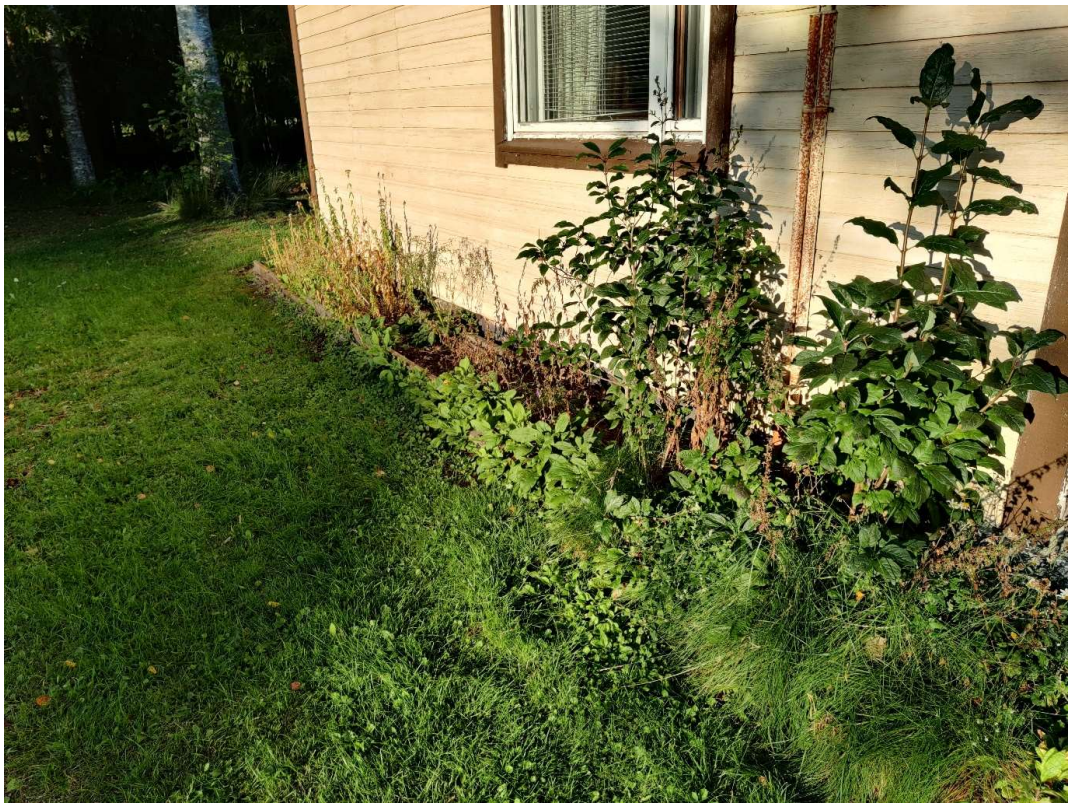
10 PERUSTUKSET JA MAANPINNAT

Tarkastettu:	<p>Näkyvissä olevat perustusrakenteiden halkeamat, kallistukset, painaumat, kosteusvauriot.</p> <p>Maanpinnan kallistukset rakennuksen ympärillä.</p>
Havainnot:	<p>Uuden osan perustukset ok kunnossa, ei isoja halkeiluja tms. Perustuksissa ei ole asennettuna patolevyä. Rakennuksen ympärillä ei ole kunnollista salaojitusta, pätkät putkea asennettu pihatöiden yhteydessä ~ 2015. Silloin myös rakennuksen ympärille tehty kivetyksiä ja alla suodatinkangas. Routaeristeitä ei havaittu.</p> <p>Talon takana pihalla kallistus huono, muuten ok. Lännen puoleisella seinustalla perustuksen vieressä puuttuu kivetys ja siinä kasvaa kasveja, jotka olisi suositeltavaa poistaa seinän vierestä. Perustuksissa vihreitä värjäymiä, todennäköisesti aiemmin perustusten vieressä olleiden kasvien takia.</p>
Toimenpiteet:	<p>Maanpinnan uudelleenmuotoilu talon takapuolella.</p> <p>Asennetaan puuttuva sadevesikaivo tai vähintään loiskekivi, jolla sadevedet ohjataan kauemmaksi talosta.</p>

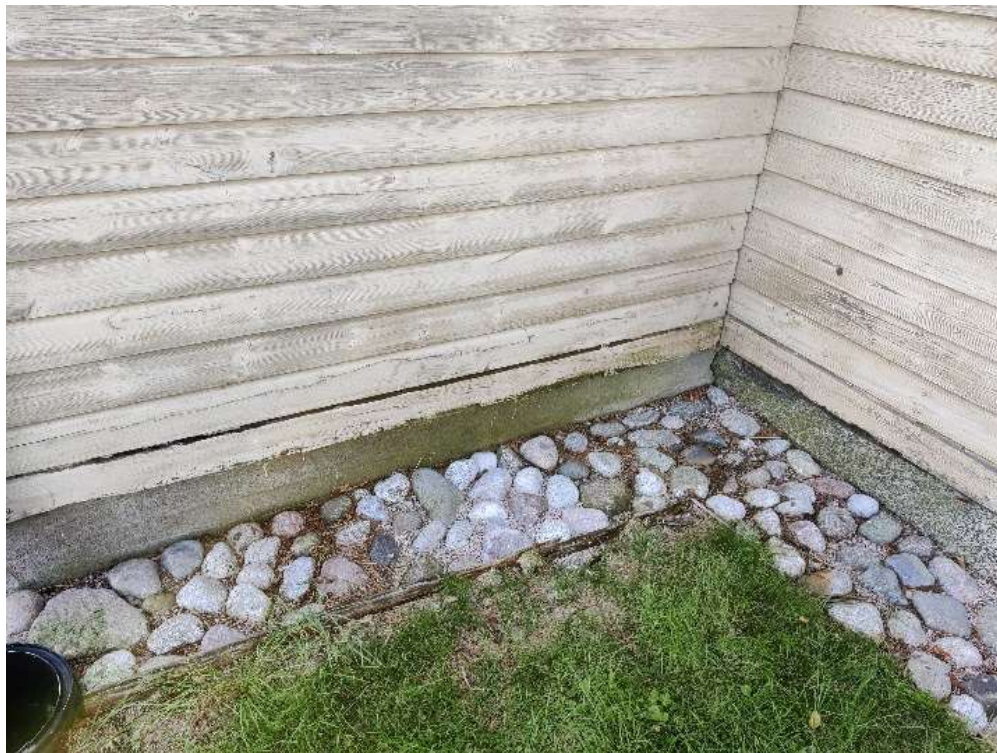
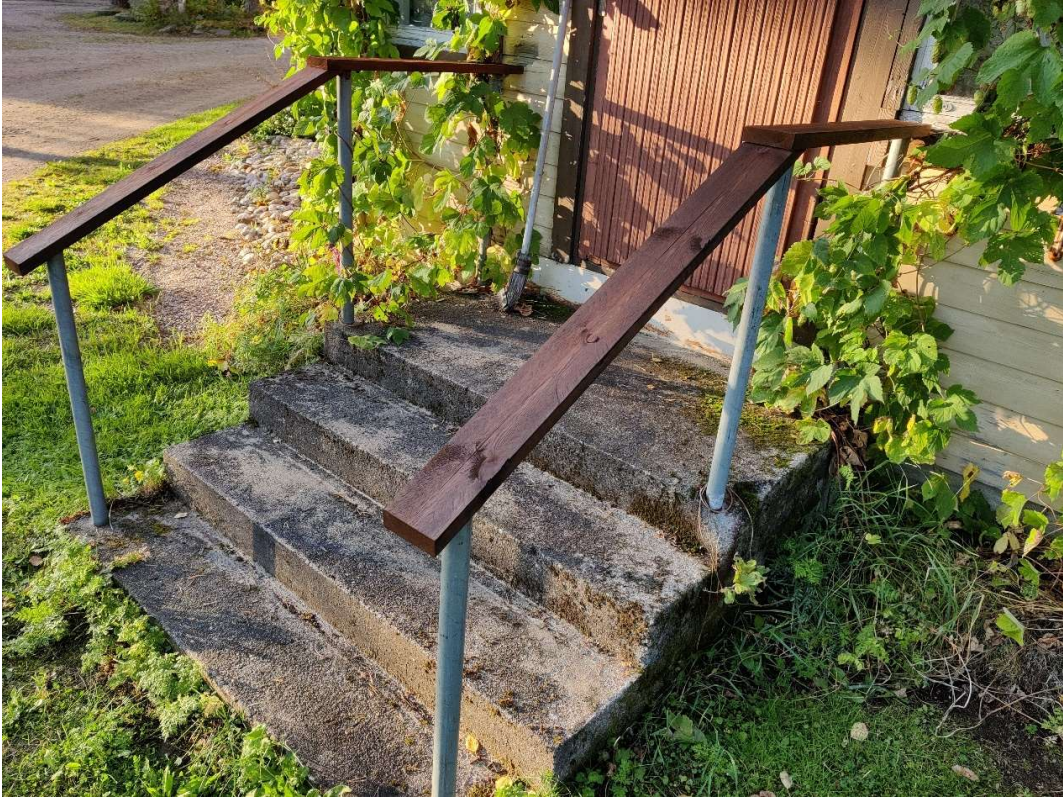
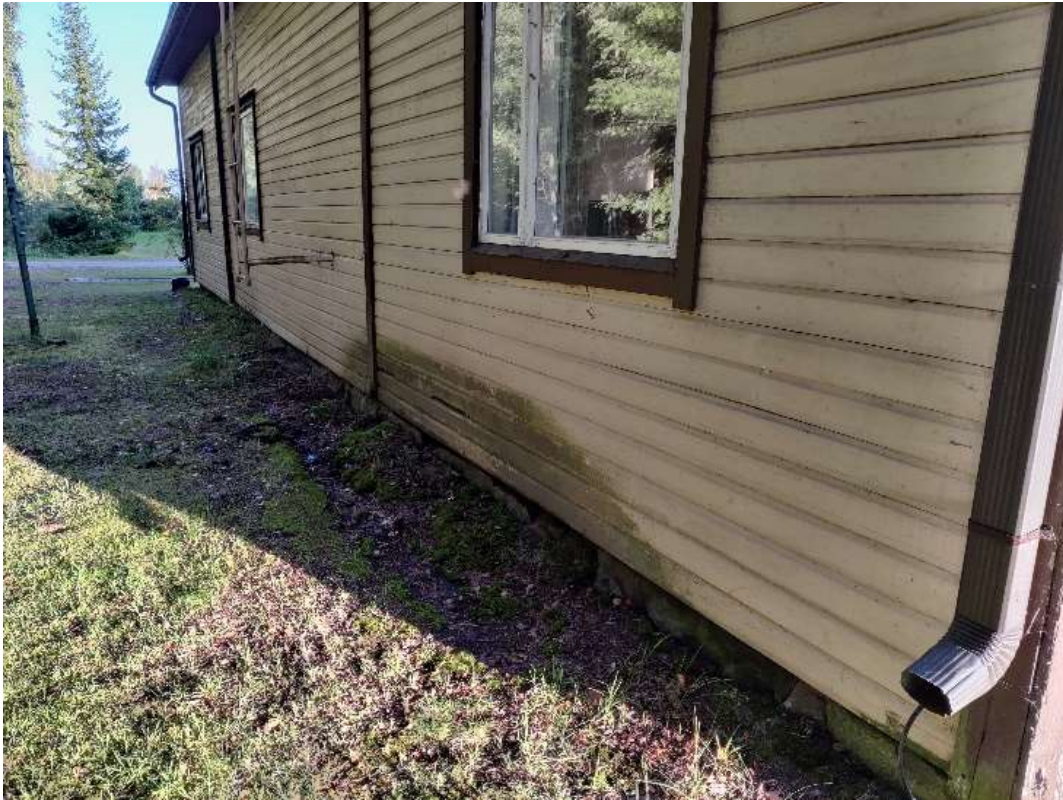
Tarkastettu:	Räystäät, räystäiden tuuletus, ulkoverhous, parvekkeet, portaat, kai- teet.
Havainnot:	Ulkovuori vaihtokunnossa, lahovaurioita. Talon pohjoispuolella räystäskourun tukkeutumisen ja tulvimisen takia vettä on roiskunut seinälle. Muutenkin panelointi on huonossa kunnossa. Parveke kunnossa, lankut uusittu 2023. Portaat hieman painuneet rakennukseen päin.
Toimenpiteet:	Ulkoverhous uusitaan erillisen suunnitelman mukaan.

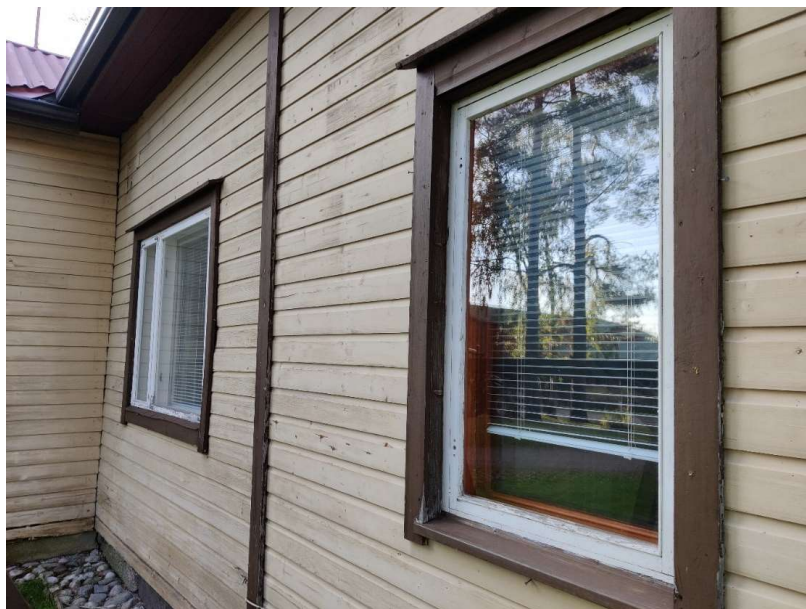
11 IKKUNAT JA OVET

Tarkastettu:	Ikkunalasit, puitteet, ulko- ja väliovet, ikkunapellit, ovien toiminta.
Havainnot:	<p>Ikkunoiden maali hilseillyt ja vesipellit osassa ikkunoista huonon malliset ja sen seurauksena vesi valuu seinälle. Niihin ikkunoihin kannattaa uusita vesipellit, ja ikkunan karmit maalata.</p> <p>Sisäpuolelta ikkunat silmämääräisesti hyvässä kunnossa. Ovien käynti ok.</p> <p>Ikkunat ovat vanhoja ja käyttöikänsä päässä.</p>
Toimenpiteet:	Ullakon ikkuna vähän irronnut, takaisin paikoilleen. Huoltomaalauksia ikkunoihin ja oviin. Uusien ikkunoiden vaihtaminen on suositeltavaa.

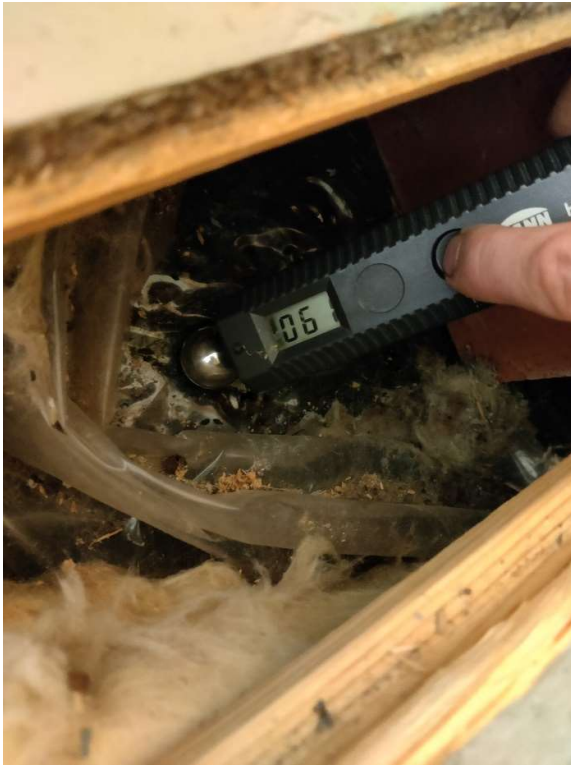
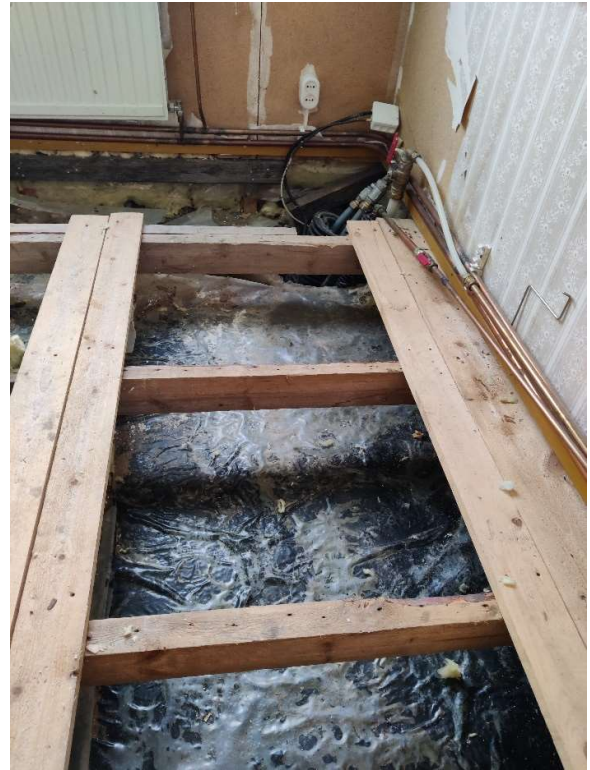
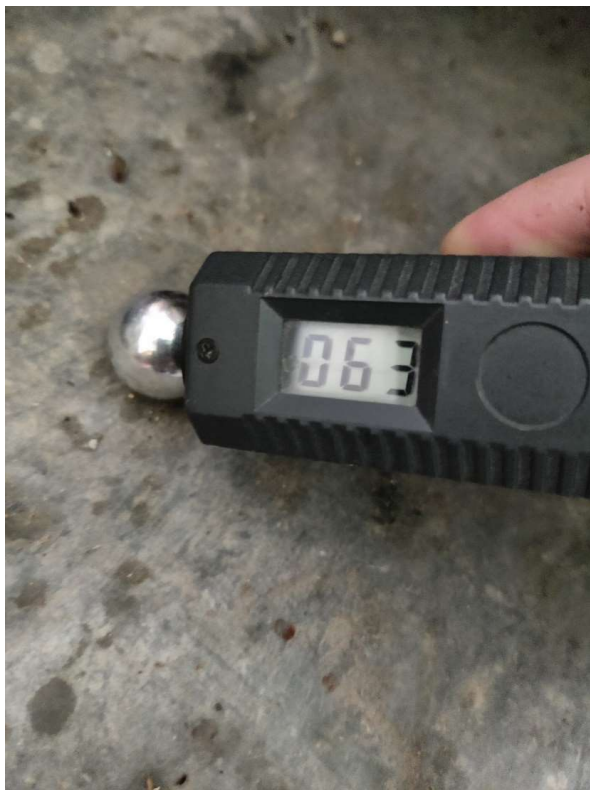
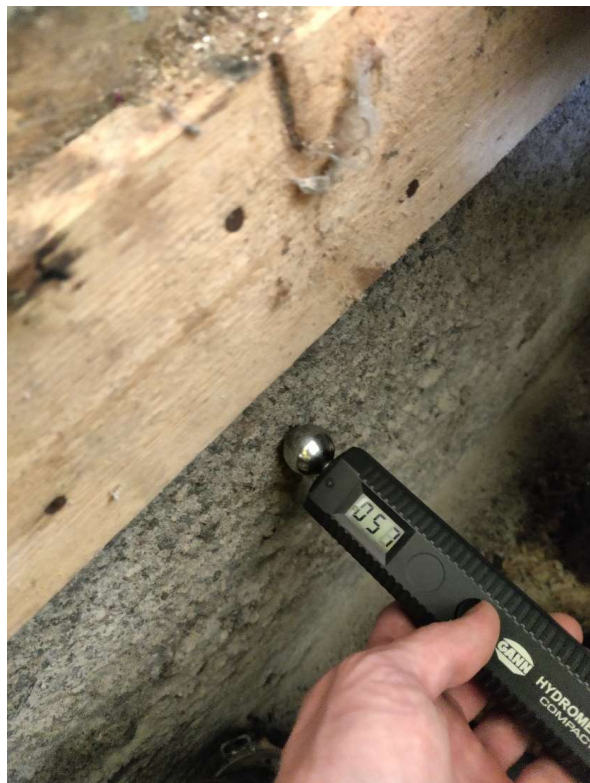
12 ALAPOHJA

Tarkastettu:	<p>Pintakosteusmittarilla maanvastaisen laatan kosteus useasta paikasta. Lattiapinnoitteen kunto ja narina, eristeet.</p> <p>Yhdessä huoneista sattuneen vesivahingon seurauksena lattian pintarakenteet ja eristeet on purettu pois. Alapohjaa päästiin tarkastelemaan koko huoneen alueelta ja muualla satunnaisista tarkastusaukoista.</p>
Havainnot:	<p>Alapohjarakenteena on laatan päälle koolattu puurunko, joka on riskirakenne. Laatan päällä on muovi.</p> <p>Runkorakenteessa tai eristeissä ei tarkastetuilla alueilla löytynyt merkkejä kosteudesta.</p> <p>Pintakosteusmittarilla tulokset 50-70, poikkeavat lukemat tuvassa / keittiön lattiassa luukun alla olevasta pienestä kellarisyvennyksestä, jossa lukemat 70+.</p>
Toimenpiteet:	<p>Vesivahinkohuoneen lattian uusiminen.</p>

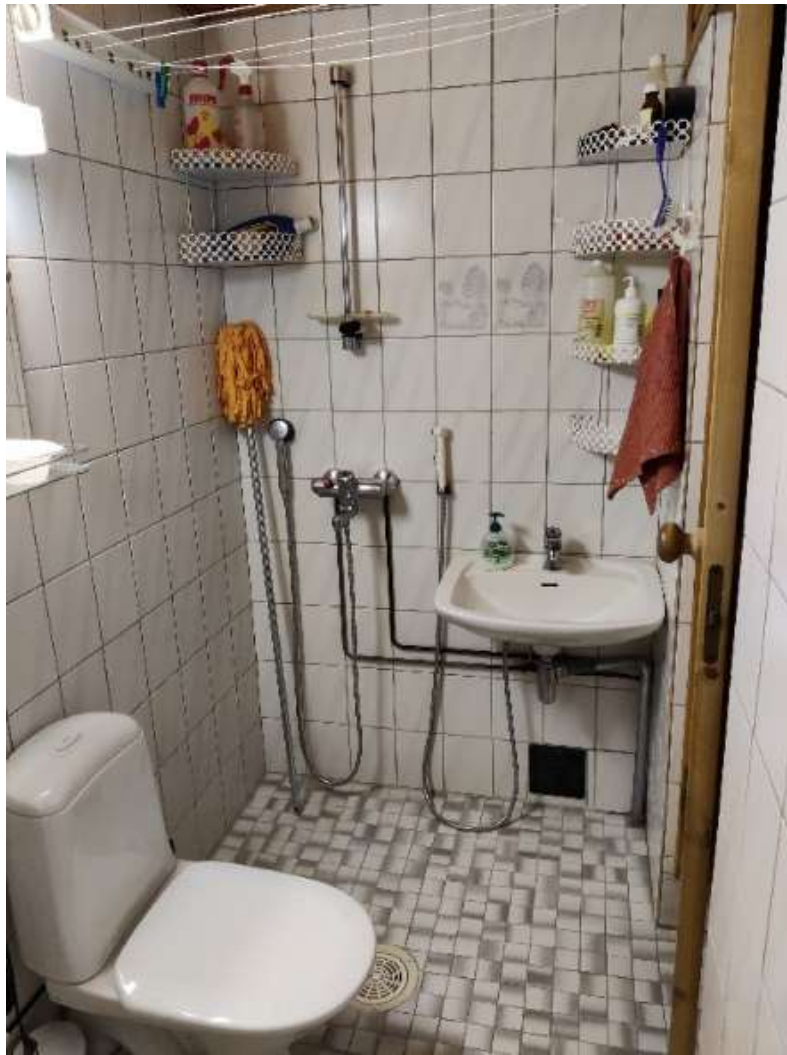
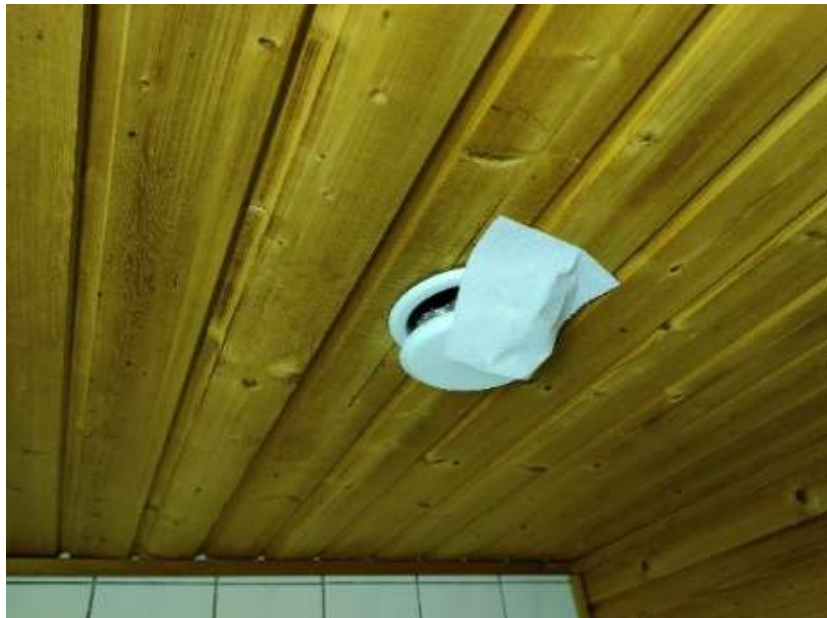
13 KYLPYHUONE

Tarkastettu:	<p>Seinä- ja lattialaatoitukset, kopokartoitus, läpiviennit, lattiakaivot, lattian kallistukset, kosteuskartoitus, katon tarkastus, WC istuimen kunto, viemärit, pesuallas, hanat, poistoilmanvaihto.</p> <p>Pesuhuone ollut käyttämättömänä pitkään, koska talossa ei tällä hetkellä asuta vakituisesti.</p>
Havainnot:	<p>Pintakosteusmittarilla tulokset 40–60, ei huomattavasti poikkeavia alueita. Laatoitus ja saumat hyvässä kunnossa, muutamia kopo- laattoja. Kallistukset kunnossa.</p> <p>Pesuhuoneessa ja saunassa koneellinen ilmanvaihto, toiminta hyvä. Pesuhuoneen pistorasiasta puuttuu muovikehykset.</p> <p>Kylpyhuone ja sauna tehty 1990.</p>
Toimenpiteet:	<p>Tekninen käyttöikä ylitetty, suositellaan kylpyhuoneen remontoimista. Pistorasiaan asennettava puuttuvat kehykset.</p>

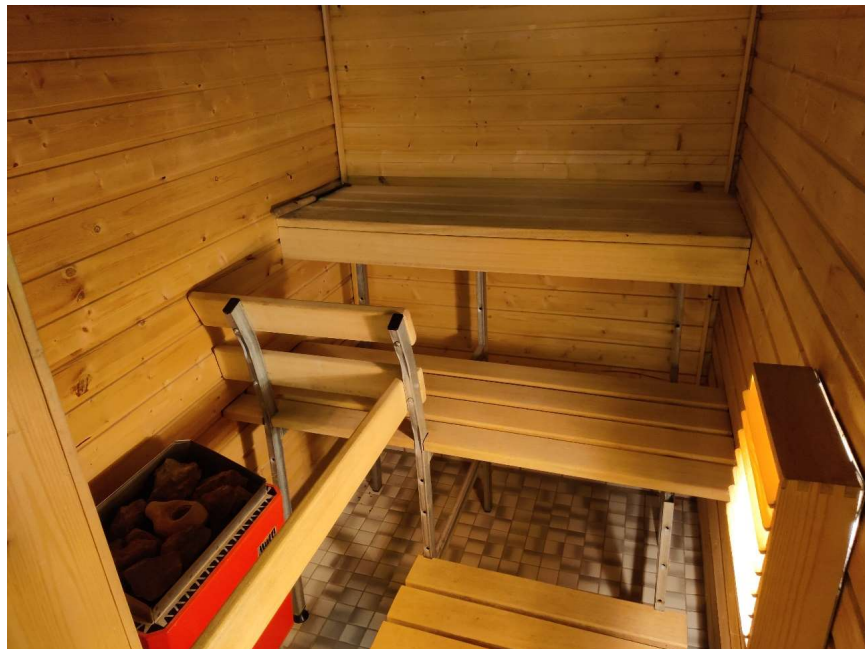
14 SAUNA

Tarkastettu:	Paneloinnit ja taustan tuuletus, laatoitukset ja laattasaumat, lattian kosteuskartoitus ja kallistus, lauteiden rakenteet, ilmanvaihto.
Havainnot:	<p>Sauna on tehty vuonna 1990. Ollut vähäisellä käytöllä ja viimevuosina ei ole saunottu ollenkaan.</p> <p>Saunassa ei nyt havaittu vaurioita. Koneellinen poistoilmanvaihto toimii tehokkaasti, laatoitus ja lauteet kunnossa.</p>
Toimenpiteet:	Tekninen käyttöikä (20 vuotta) ylitetty, suositellaan saunan remontoimista.

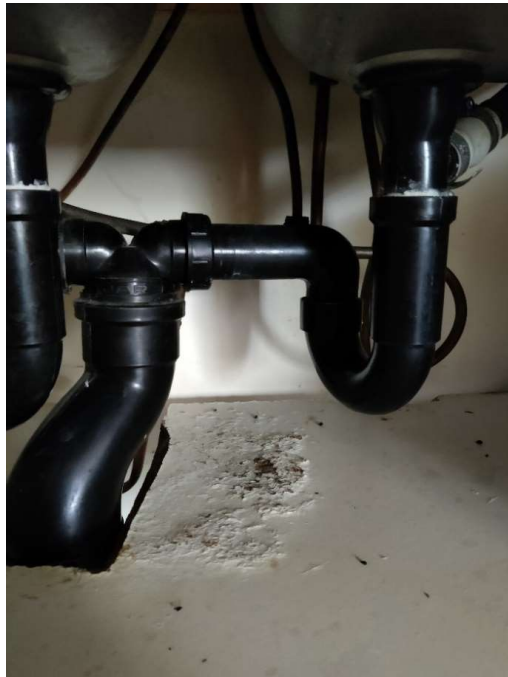
15 KEITTIÖ

Tarkastettu:	Kaapistot ja sokkelit, vesi- ja viemärijohdot, vuotosuojat, kosteuskartoit- tus, laatoitukset.
Havainnot:	Keittiön hana vuotaa kahvan juuresta käytettäessä. Allaskaapin vuotokaukalo puuttuu. Allaskaapissa ollut joskus pientä vuotoa, kaapiston välitasossa jälkiä siitä. Nyt ei havaittu vuotoja allas- kaapissa.
Toimenpiteet:	Allaskaappiin vesikaukalo, uuden hanan asennus. Seurataan vuotaako allaskaapissa vielä vai ovatko kosteusjäljet vanhoja.

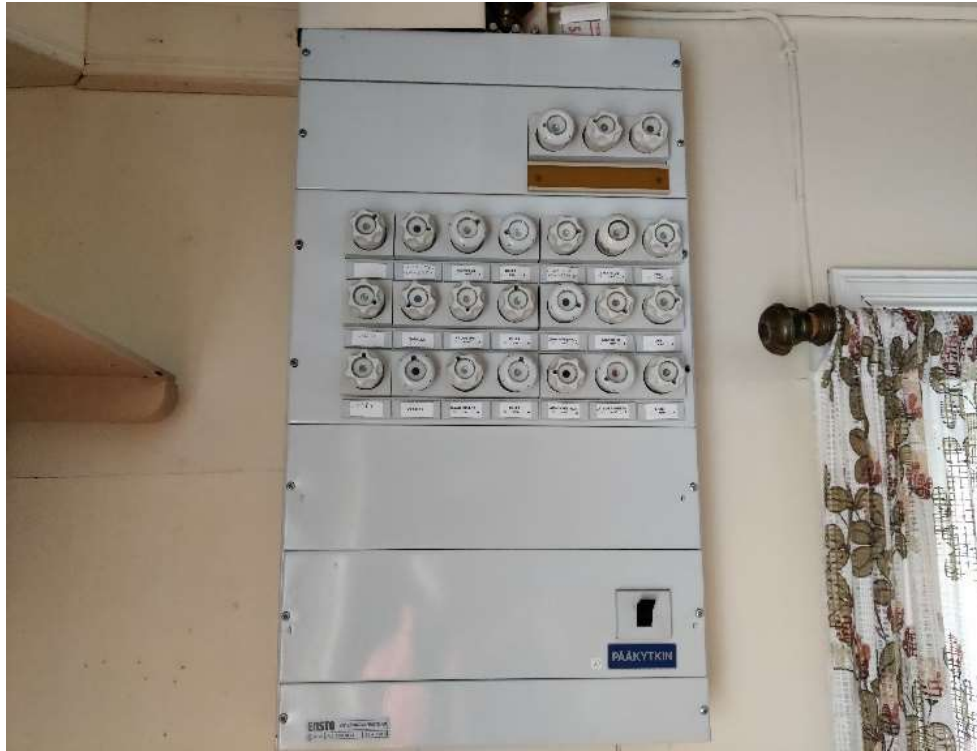
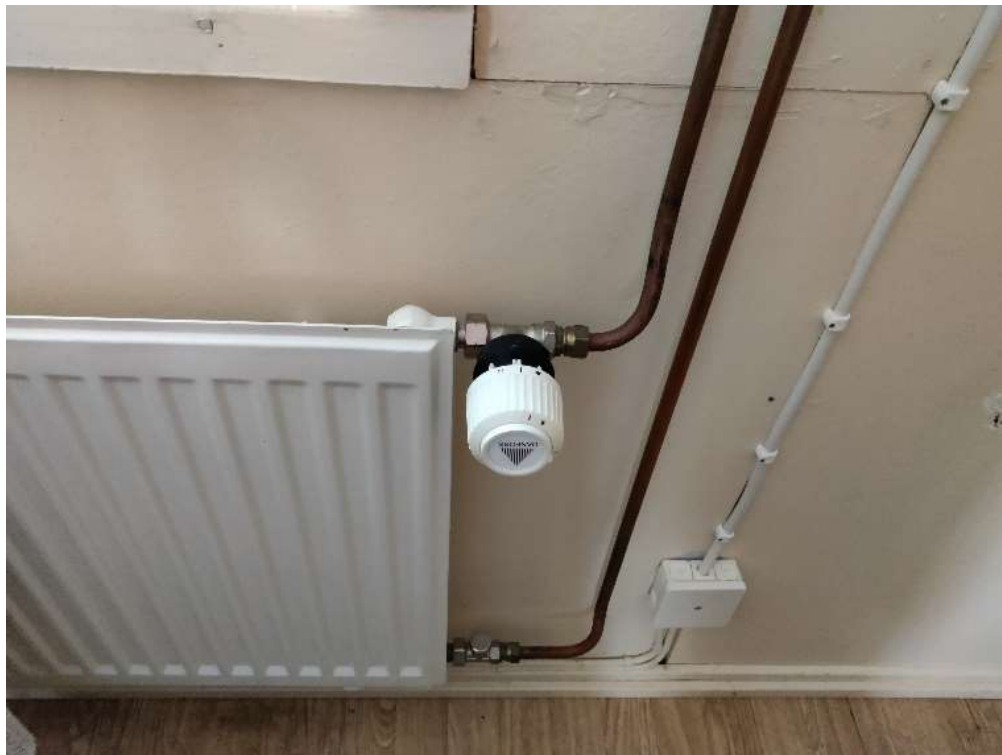
17 LVI, SÄHKÖLAITTEET

Tarkastettu:	Lämmitysjärjestelmä, putkistot, päätelaitteet, ilmanvaihto, sähkölaitteet, kaapelit silmämääräisesti.
Havainnot:	Lämmöntuotto hakelämmitys, lämmönjako vesikiertoiset patterit. Käytövesiputket kuparia. Pesuhuoneen pistorasian suojamuovit ja yläkerran valokatkaisijan kehykset puuttuvat. Keittiön hana vuotaa.
Toimenpiteet:	Keittiön hana uusitaan, asennetaan pistorasioiden ja katkaisijoiden puuttuvat suojamuovit ja kehykset.

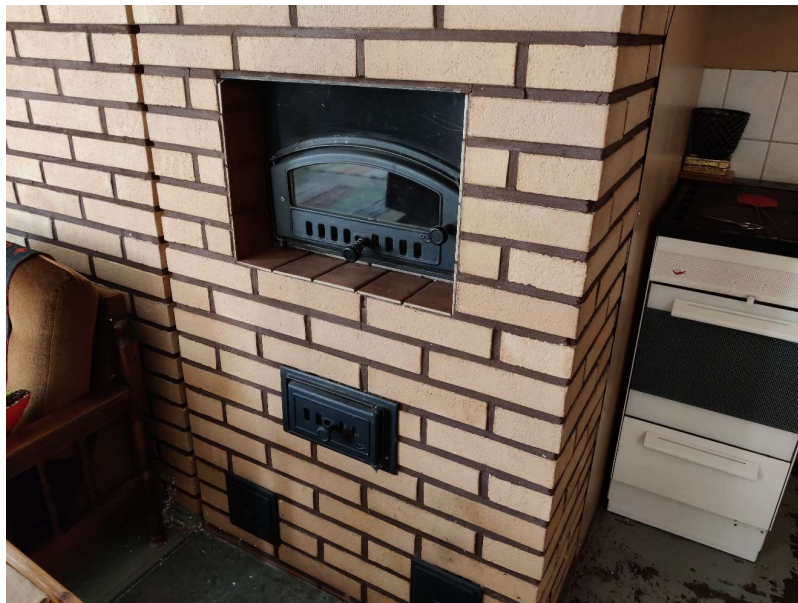
TULISIJAT

Ulkopinnan halkeamat ja kunto, tulipesän kunto, paloetäisyydet rakenteisiin, lattian palosuojaus.

Nuohous ennen tulisijan käyttöönottoa.
