**PIENTALON KUNTOTARKASTUS, KORJAUSEHDOTUS JA KUSTANNUSTEN
ARVIOINTI**

Mika Laukka
Opinnäytetyö
Syksy 2023
Rakennusalan työnjohdon tutkinto
Oulun ammattikorkeakoulu

Opinnäytetyön nimi: Pientalon kuntoarvio, korjausehdotus ja kustannusten arviointi

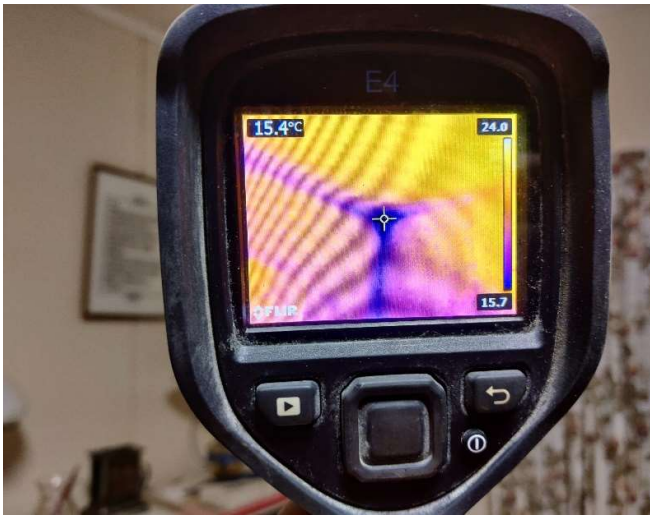
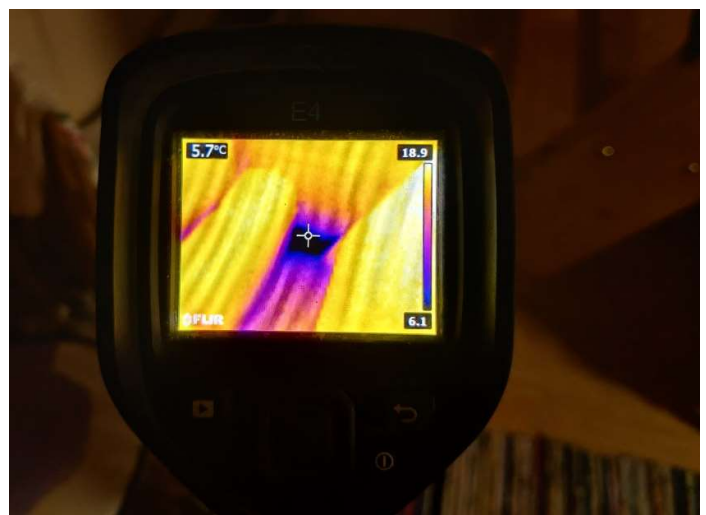
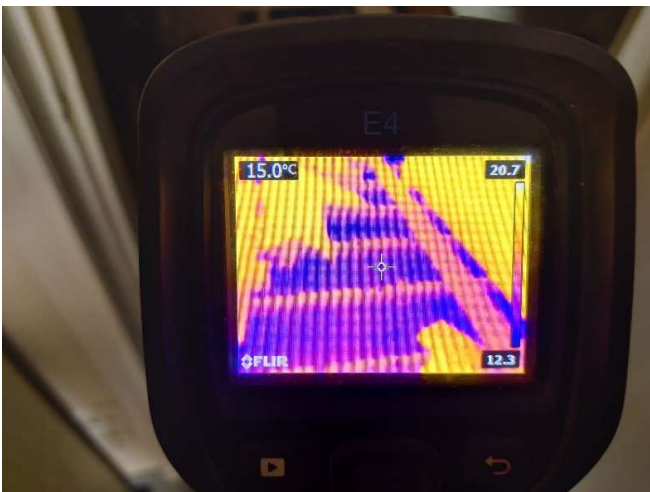
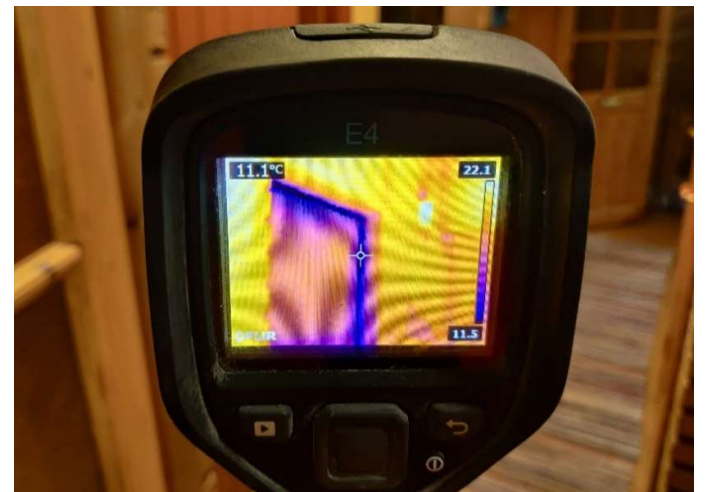
18 LÄMPÖKAMERAKUVAUS

Kohteessa suoritettiin lämpökamerakuvaus käyttäen Flir E4 lämpökameraa. Kylmempiä paikkoja löytyi ulkoseinien ja lattian nurkista. Ulkolämpötila kuvausaikana -10°C.
