Pitkän ajan suunnitelma teollisuus- laitoksen rakennusten kunnossapi- toon

Tämän opinnäytetyön tavoitteena oli tehdä UPM Seikun sahan kahdelle kiinteistölle kuntoarviot. Kohteiksi valikoitui 1924 rakennettu ruokalarakennus ja 1975 rakennettu sosiaalilarakennus. Sosiaalilarakennus on rakennettu kiinni ruokalarakennukseen.

Kuntoarvioinnin kohteena oli UPM Seikun sahan ruokalarakennus, joka on rakennettu vuonna 1924 ja sitä on kunnostettu vuonna 1975. Rakennuksen kerrosala on 380 m² ja rungon pääasiallisena rakennusaineena betoni ja tiili.

Kuntoarvioinnissa tarkasteltiin myös ruokalarakennuksen vieressä ja osittain siinä kiinni olevaa sosiaalitarakennusta, joka on rakennettu 1975. Rakennuksen kerrosala on 240m² ja kerrosluku 1. Sosiaalitarakennuksenkin rungon päärakennusaineena on betoni ja tiili.

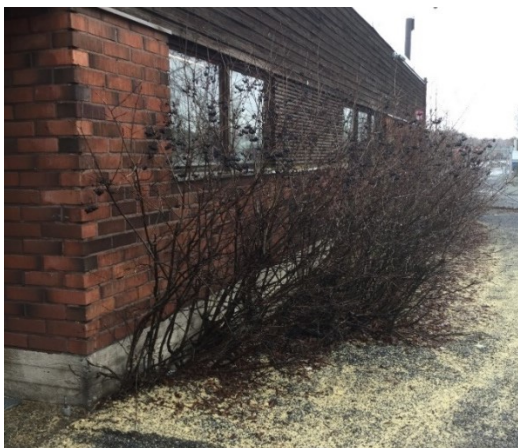
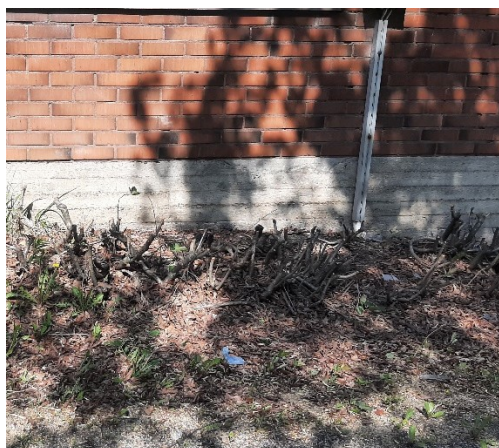
Sosiaalilarakennuksen seinän vierustalla kasvoi pensasta. Seinän vieressä kasvava kasvi aiheuttaa riskin, että vahva juurakko tunkeutuu sokkelia pitkin rakennuksen rakenteisiin, jolloin se voi aiheuttaa alapohjarakenteisiin kosteusvaurioita. Suositeltavaa on, että puiden ja pensaiden etäisyys rakennuksesta, tulisi olla noin kolme metriä. Pensas leikattu keväällä 2023, mutta jäljelle jäänyt juurakko poistettava.

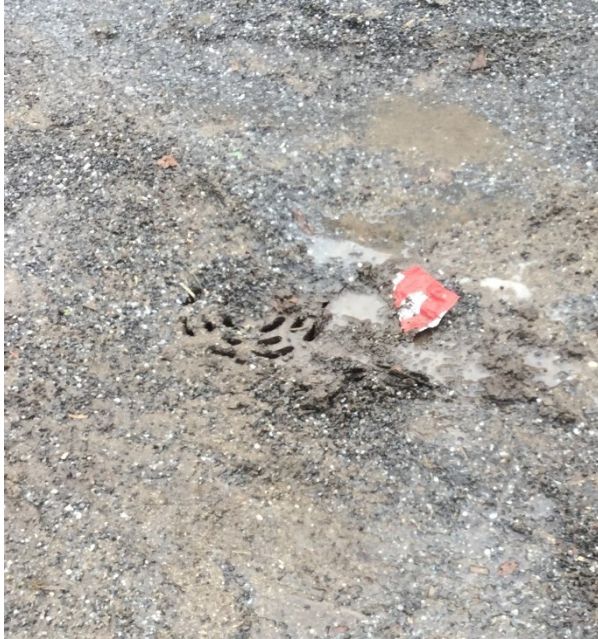
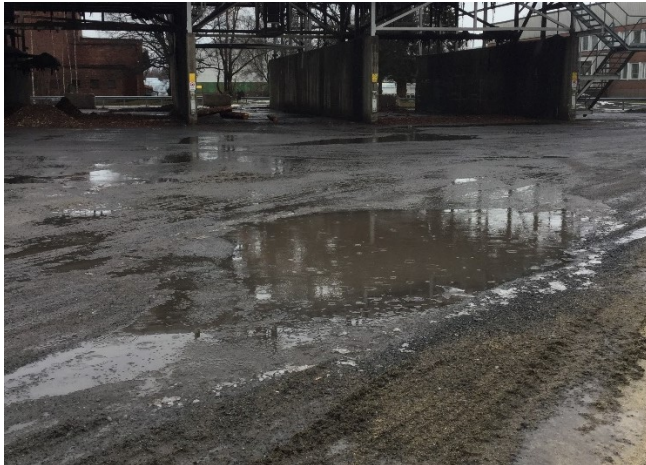
Alueella olevien sadevesikaivojen vetoisuus on vaihtelevaa. Havaintojen perusteella kaivoja on kuitenkin riittävästi ja sadevesi pyritään ohjaamaan oikeaan suuntaan. Hiekkaisen maaperän takia hiekkaa valuu muun muassa talven jäljiltä sulamisveden mukana sadevesikaivon pohjalle.

Koska maaperä on hiekkaa ja soraa, aiheuttavat sateet ajoittain lammikoitumista, mutta sen määrä ei kuitenkaan ole niin suurta, että siitä aiheutuisi jatkuvaa haittaa.

- Sadevesikaivojen tyhjennys joka kevät / kesä, kuitenkin ennen syksyn sateita.
- Sadevesikaivojen kannet pidettävä avoimina.

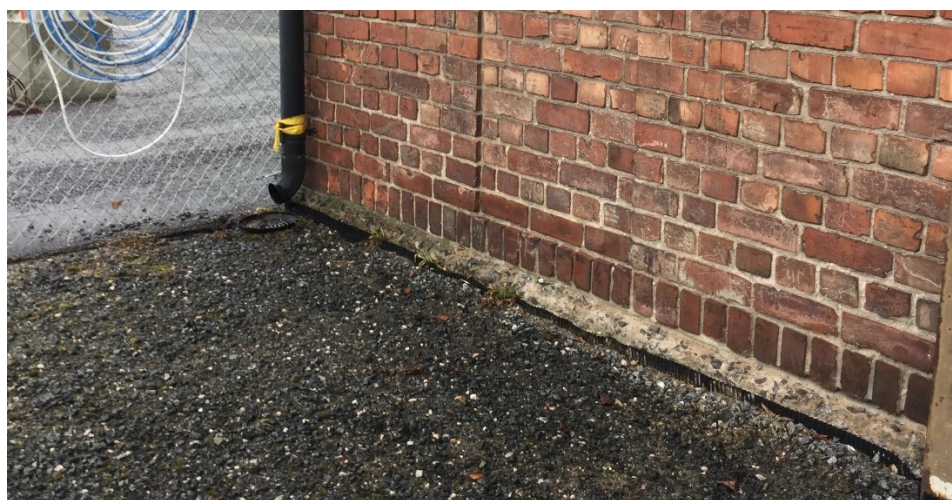
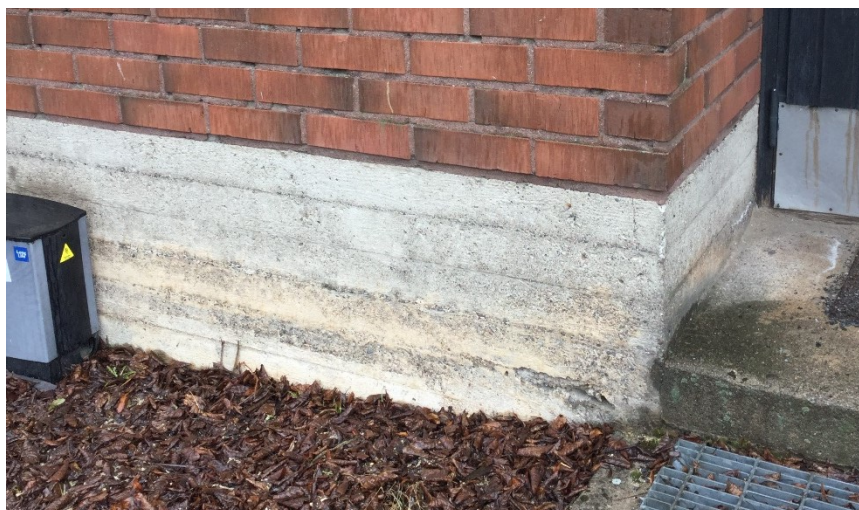
Sekä ruokalarakennuksen että sosiaalitilojen rakennuksen sokkelit ovat ehjiä ja hyvässä kunnossa. Niissä ei esiinny halkeamia tai muuta rakenteen murenemista. Lisäksi sokkelin vieressä ei ole kasvillisuutta.

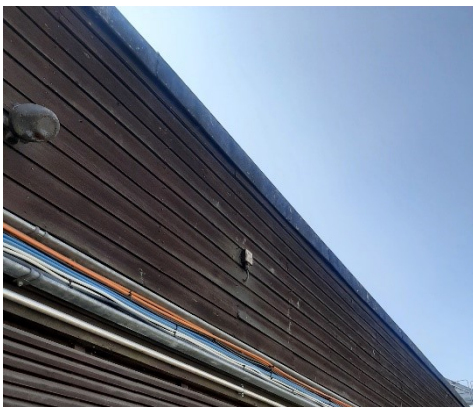
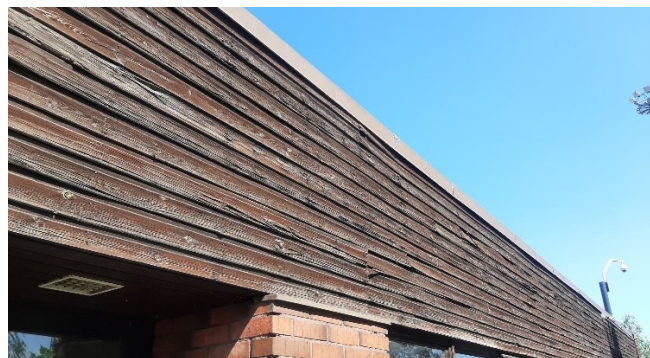
Sosiaalilarakennuksen yläreunassa on tumma laudoitus. Laudoitus on selvästi rapistunut ja tumma väri haalentunut.

- Rikkoutuneiden ja vaurioituneiden tiilien vaihtaminen tarvittaessa.
- Rapautuneiden ja kuluneiden laastisaumojen uusiminen.
- Julkisivulle tarkemman kartoituksen tekeminen 5 vuoden sisällä.
 - Tiilet ja laasti
- Sosiaalilarakennuksen julkisivulaudoituksen uusiminen.

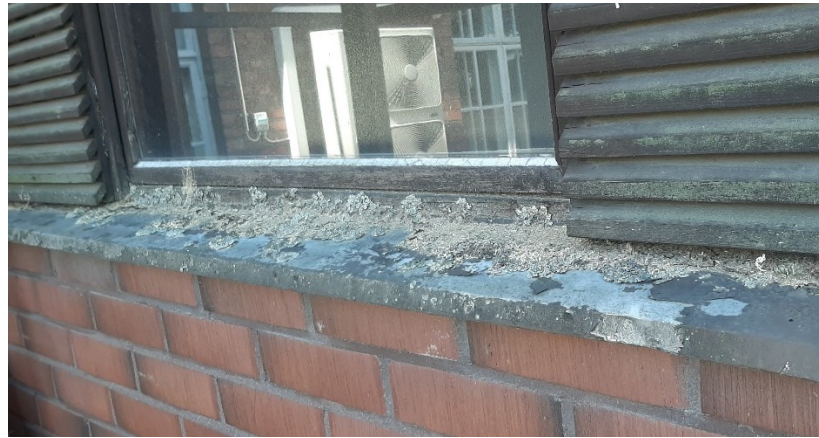
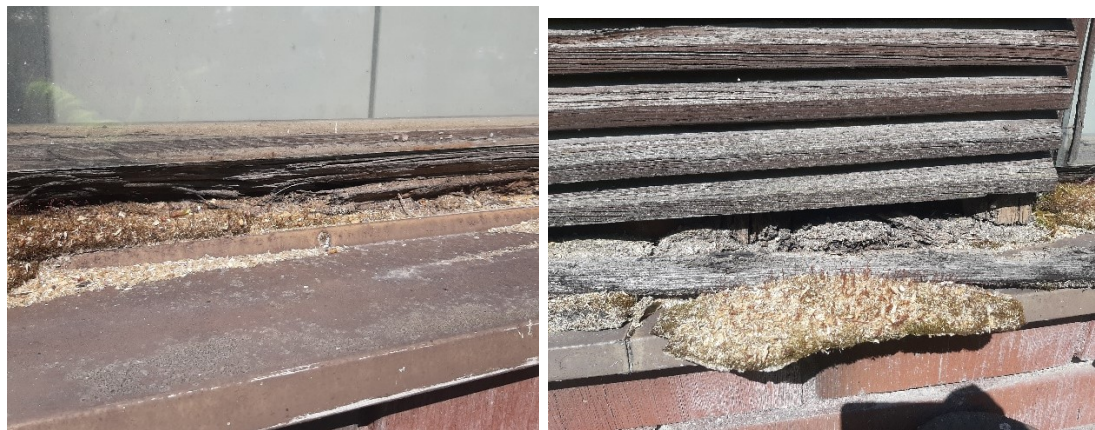
Sosiaalitalan ikkunoiden vesipellitykset ovat roskaiset ja kuluneet. Osassa ikkunoista vesipellityksen ja ikkunan välissä on selvästi havaittava rako.

Ikkunoiden tekninen käyttöikä on noin 30–50 vuotta, riippuen rasituksesta. Vanhimmissa ikkunoissa tekninen käyttöikä on siis jo tullut vastaan.

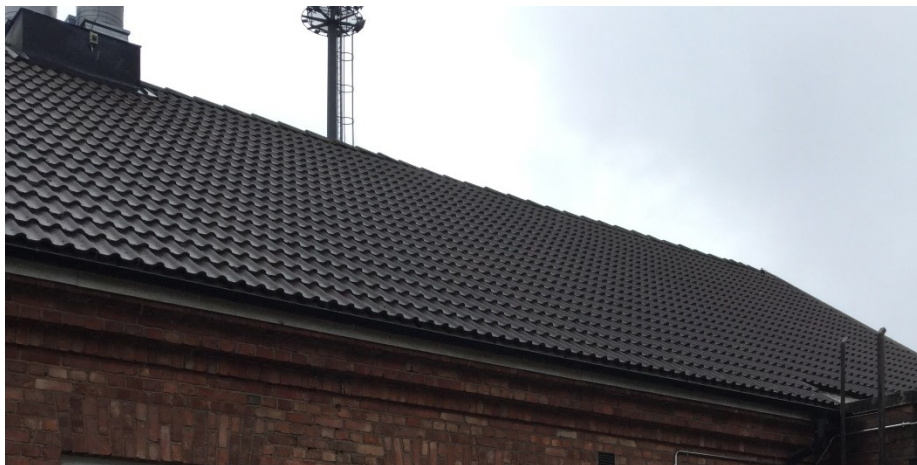
Ruokalarakennuksen tiilikate on iästään huolimatta siisti ja ehjä, eikä rakennuksessa ole havaittu katosta johtuvia ongelmia. Tiilikate on puhdas eikä sammaleet tai muut epäpuhtaudet pääse rapauttamaan tiilen pintaa. Sosiaalitalarakennuksen katto on myös hyväkuntoinen ja siisti. Katolla ei kasva ylimääräistä kasvillisuutta.

Hyvin huollettuna tiilikaton tekninen käyttöikä on jopa 50 vuotta. Ruokalarakennuksen katto on huomattavasti vanhempi, joten sen vaihtaminen hyvästä kunnosta huolimatta on ajankohtaista ennen kuin se aiheuttaa lisäongelmia.

- Ruokalarakennuksen tiilikaton uusiminen.
- Sosiaalilarakennuksen huopakaton kunnan seuraaminen säännöllisesti ja huopakaton mahdollinen vaihtaminen 10 vuoden sisällä.

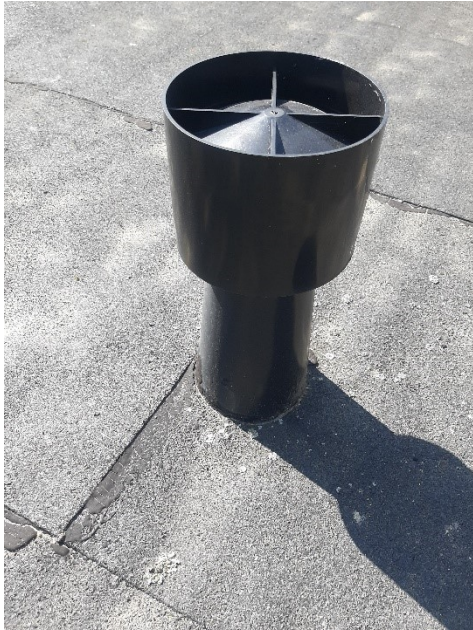
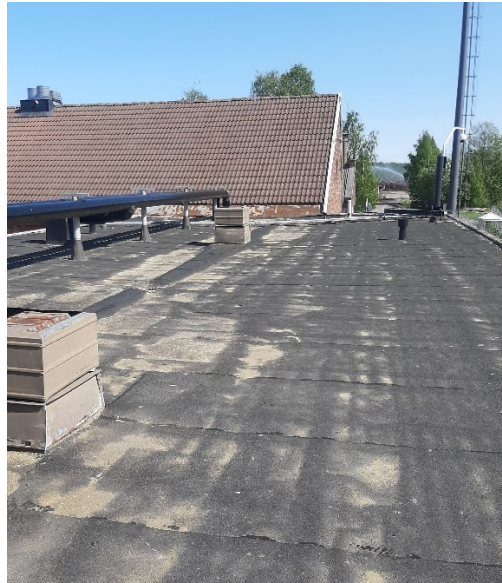
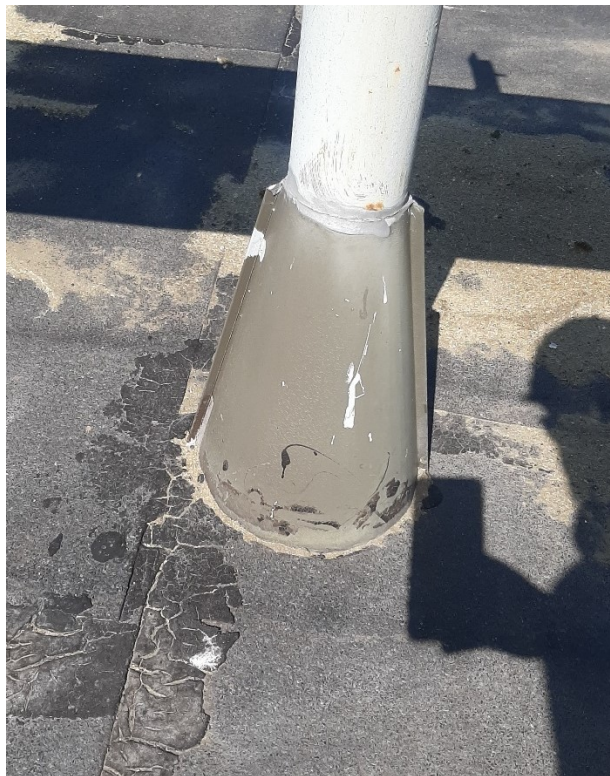
Sosiaalitalan kattona toimii huopakate. Huopakate on kokonaisuudessaan siisti, eikä siinä ole havaittavissa kasvillisuutta tai muita epäpuhtauksia. Huopakatteen tekninen käyttöikä Suomen sääolosuhteissa on keskimäärin 15–30 vuotta. Kuntoon kuitenkin vaikuttaa katolle tehtyjen huoltojen laatu ja säännöllisyys.

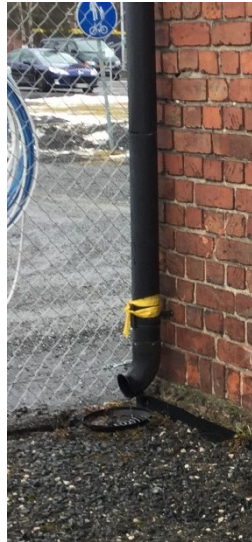
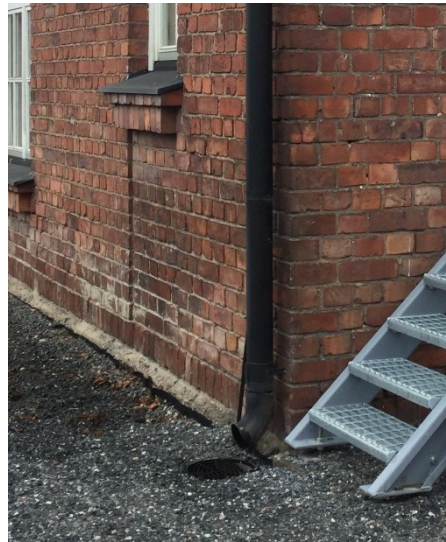
Molempien rakennusten sadevesijärjestelmät ovat kunnossa. Rakennuksien nurkissa sijaitsee syöksytorvet, joista vesi on ohjattu sadevesikaivoon.

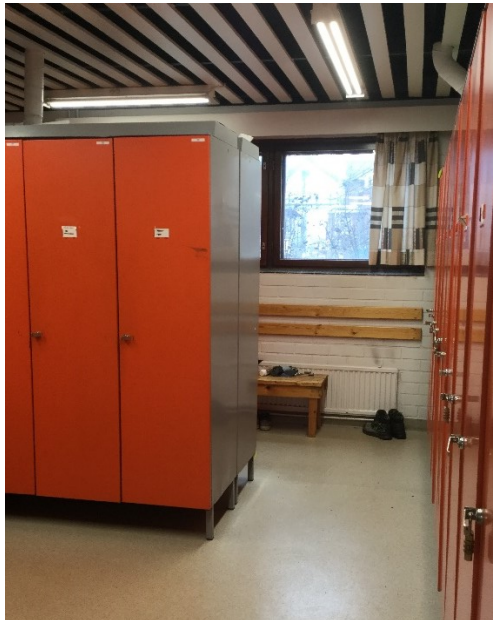
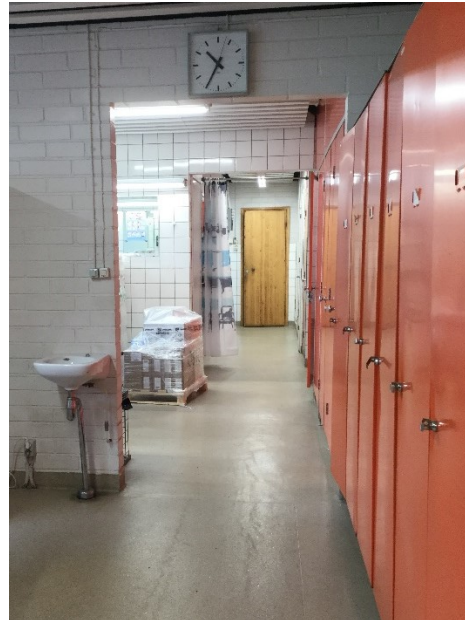
Sosiaalitarakennuksessa sijaitsevat pukuhuoneet ovat siistejä. Valkoiseksi maalattu tiiliseinä sekä lattia ja katto ovat materiaaleiltaan ehjiä. Ainoastaan lämpöpatterin yläpuolella oleva valkoinen tiiliseinä on joiltakin osin tummentunut.

Käynnin aikana pukuhuonetiloihin oli tunkkainen ja viemärin hajuisen sisäilma, mutta ilmeisesti kyseisenä hetkenä ilmanvaihto ei ollut rakennuksessa toiminnassa.

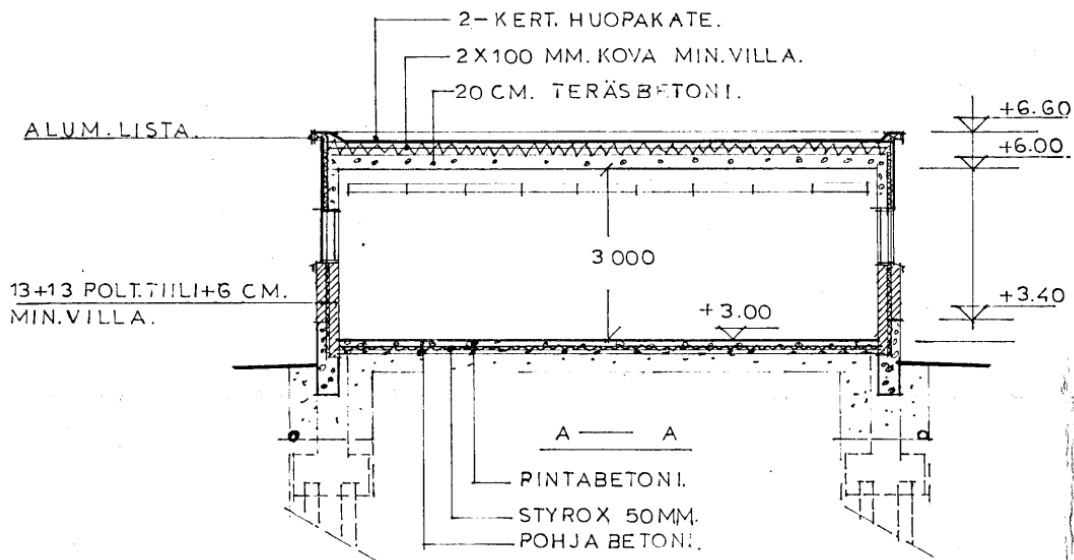
Kuva 3 Sosiaalilarakennus leikkaus A-A

Kuvissa 3 ja 4 on esitetty sosiaalitalarakennuksen rakenteet. Kuvista saadaan selville rakennuksen perustuksena olevan paalutettu betoniantura.

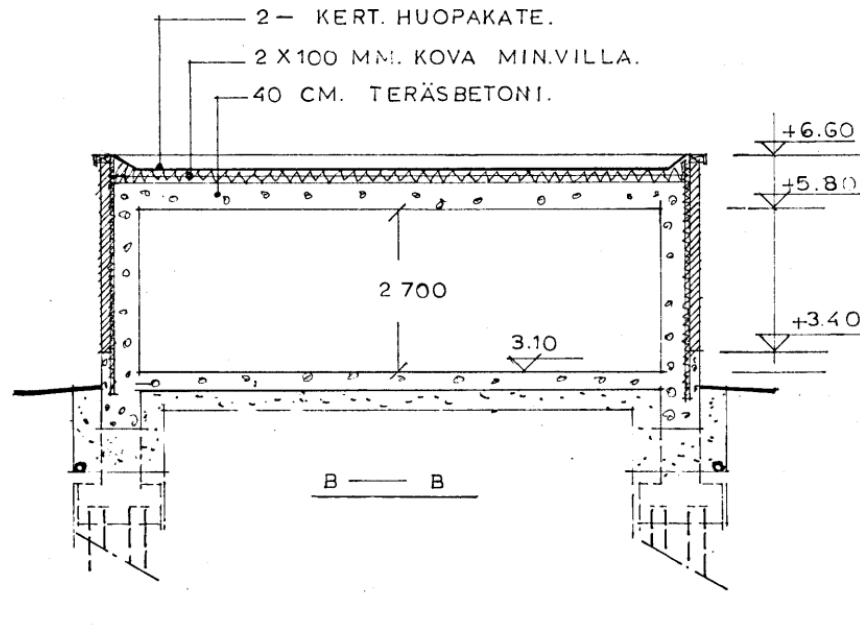
Kuva 4 Sosiaalitalarakennus leikkaus B-B

Leikkaus B – B sijaitsee rakennuksessa väestönsuojan kohdalla. Leikkauspiirustuksesta havaitaan väestönsuojan rakenteissa olevan 400 mm teräsbetonikerros. Teräsbetonilattia on valettu suoraan maata vasten, eikä siinä ole eristettä toisin kuin pukuhuoneen kohdalta (leikkaus A – A), jossa on 50 mm styrox eriste. Samoin väestönsuojatilan seinät ovat teräsbetonia, eikä piirustuksista päätellen niissä ole lainkaan eristekerrosta.
