# 1990- luvun kerrostalon kor- jaustarvearvio ja sen kehittämi- nen

OPINNÄYTETYÖ  
Marraskuu 2023

HÄRKÖNEN, TIIA:  
Kerrostalon korjaustarvearvio ja sen kehittäminen

Luolakatu 4, Tampere  
rakennusvuosi 1997

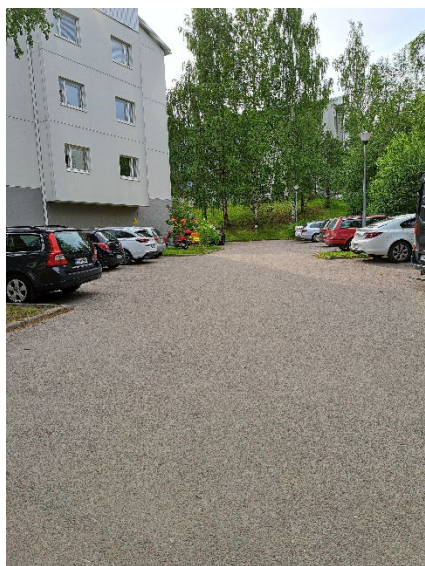
KUVA 14. Pysäköintialue.

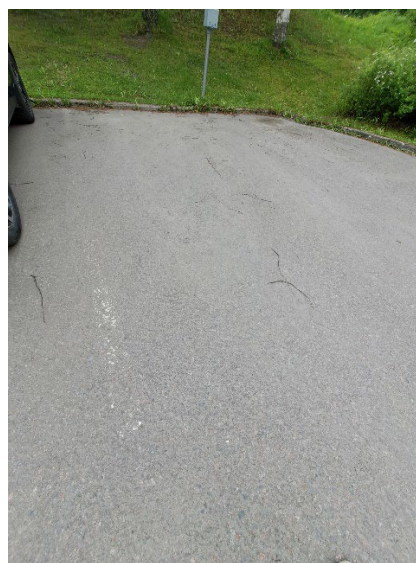
Piha- alueet ovat pääosin kohtalaisen hyvässä kunnossa. Pysäköintialue on asfaltoitu, ja se on rakennettu melko tiiviiksi, alueella ei ole riittävästi paikkoja asukkaille. Ruutujen maalaukset ovat kauttaaltaan haalistuneet lähes näkyvistä. Kulkualueet ovat asfaltoitu, ja niissä on havaittavissa paikoitellen halkeamia ja painumia (kuvat 14–17).

KUVA 15. Asfaltin halkeamat.

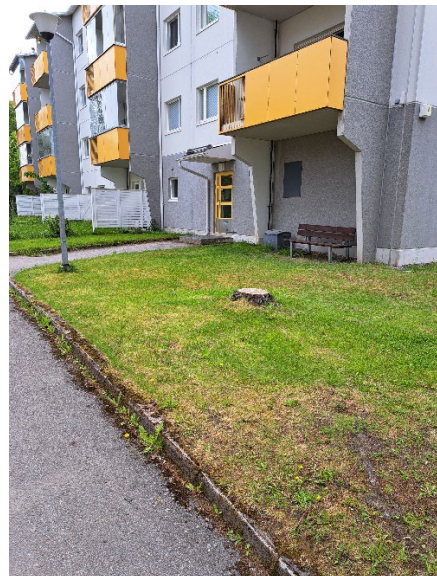
Istutukset ovat pääosin taloyhtiön hoidossa, nurmialueet kuuluvat kiinteistöhuol-  
lolle ja ovat siististi hoidetut. Nurmikasvusto on osittain peittänyt reunakivetykset  
ja levinnyt asfalttialueille reunakivien ohitse (kuva 19). Tontilla on muutamia koi-  
vuja tuoden tontille vihreyttä, ja ne vaikuttavat silmämääräisesti arvioituna hyvä-  
kuntoisilta, eivätkä ole liian lähellä rakennusta (kuva 18).

KUVA 19. Kasvillisuus levinnyt

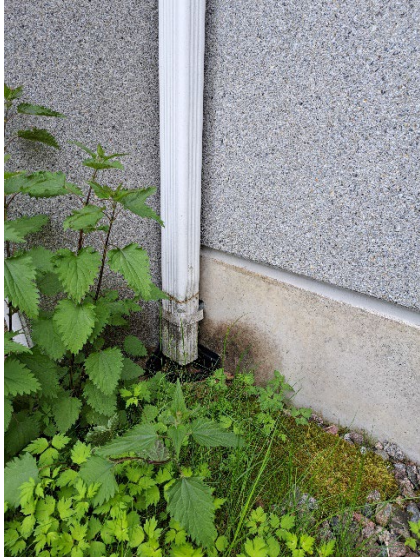
Kattovesien poisto tapahtuu suppiloin ja viemäröinnillä. Kattovedet ovat paikoin  
loiskuneet sokkelin pinnalle, joka aiheuttanut tummumaa (kuvat 20,21).

KUVA 20. Kattovesien poisto.

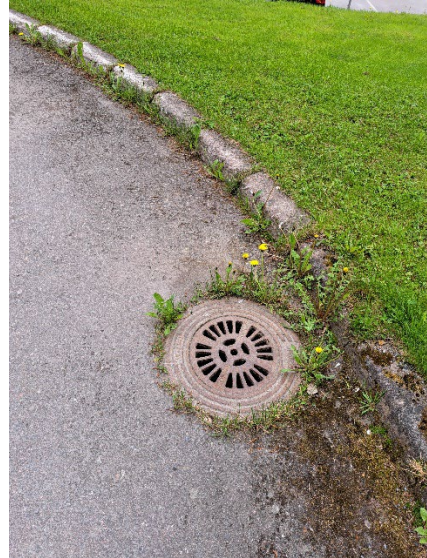
KUVA 21. Sadevesikaivo.

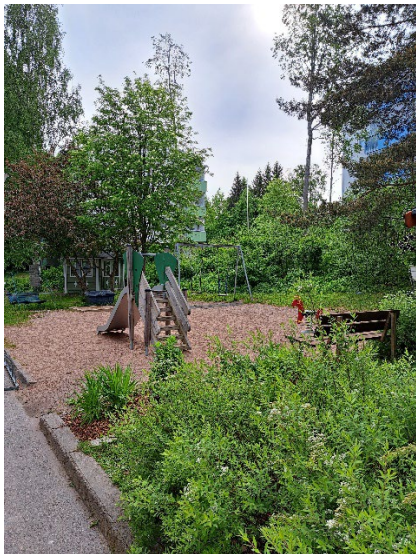
Leikkialueiden tarkastuksista vastaa Lappset Oy. Leikkivälineet ovat silmämääräisesti hyväkuntoiset (kuva 22). Tarkastusraportissa (liite 3) suositellaan liukumäen turva-alustan kerrosvahvuuden lisäämistä sekä keinun saneerausta.

KUVA 22. Leikki-alue.

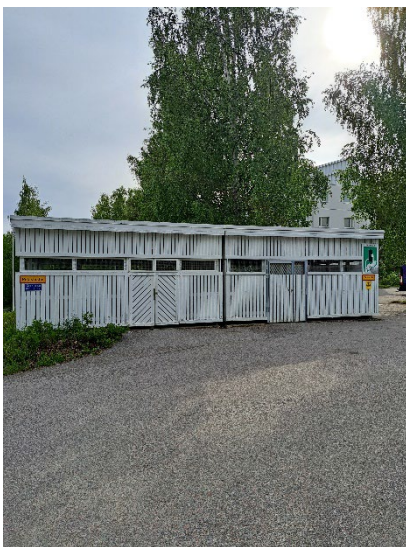
Jätekatos on betoniperustuksilla perustettu puurunkoinen ja puuverhoiltu. Lau-  
doitus on hyväkuntoinen, huoltomaalauksen tarve on ajankohtaista lähivuosina.  
Katto on bitumikermiä, ja silmämääräisesti kunnoltaan hyvä. Muovipakkauksille  
on asennettu uppoastia 2022, kiinteistölle on suunnitteilla lähitulevaisuudessa  
asentaa myös muille jätteille uppoastiat. (kuvat 24–26).

KUVA 24. Jätekatos

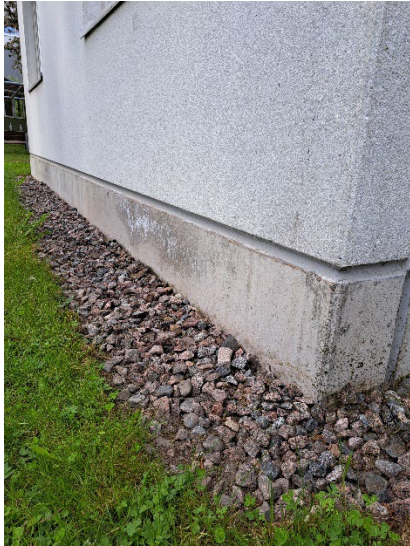
Sokkeli on pinnoittamatonta betonia ja siinä on paikoitellen merkkejä kunnostuksen tarpeesta. Sadevesikourujen kohdilla vesi loiskunut seinustalle, minkä johdosta betoni tummunut. Paikoitellen betonissa havaittavissa kalkkihärmää, joka on merkki kosteusrasituksesta (kuva 31). Sokkelille suositellaan betonin kunnostustutkimusta.

KUVA 31. Sokkelissa merkkejä kunnostuksen tarpeesta.

Rakennus on perustettu betonianturoin perusmaan varaan. Alapohja on maanvarainen betonilaatta. Salaojajärjestelmän kunto ei ole selvillä, tarkastuskaivoja ei ole näkyvillä. Suositellaan salojien huuhtelua ja kuvausta kunnan selvittämiseksi.

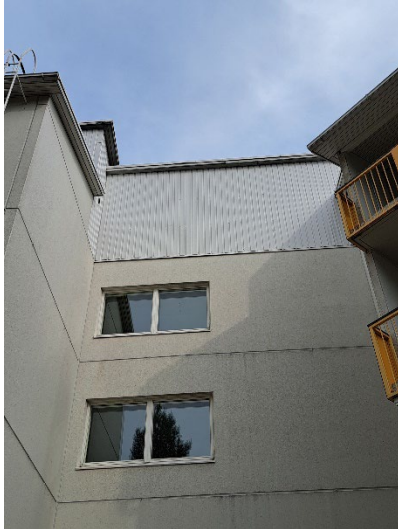
Asuntojen ikkunat ovat 3- lasisia, 2- puitteisia sisään avautuvia puu-alumiini- ikkunoita (MSE-al) ja niissä on paikoitellen merkkejä huoltomaalauksen tarpeesta (kuva 34). Yhteistilojen ovet ovat puurakenteisia, ja niissä paikoitellen merkkejä huoltomaalauksen tarpeesta (kuva 35). Porrashuoneiden ovet ovat teräksisiä, ja niissäkin lähivuosina huoltomaalauksen tarve ajankohtaista (kuva 36).

KUVA 34. Ikkunat.

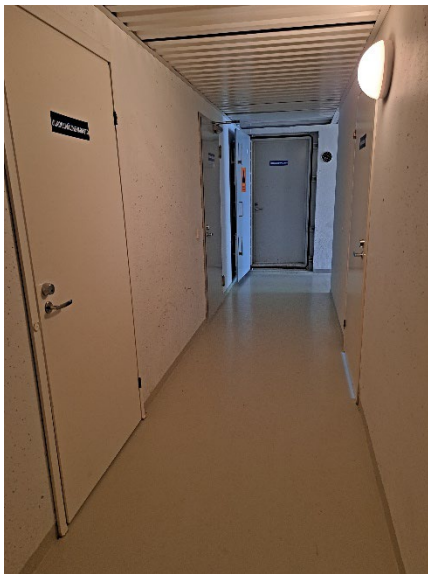
KUVA 42. Heikko valaistus.

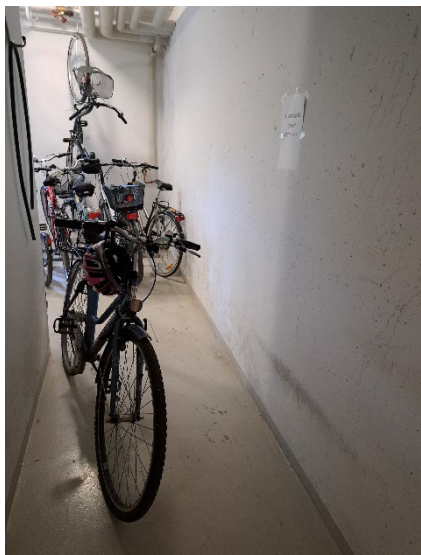
Rappukäytävästä on kulku pyörävarastoon, betonilattiassa havaittavissa huolto-  
maalauksen tarvetta (kuva 44).

KUVA 44. Pyörävarastot siistit.

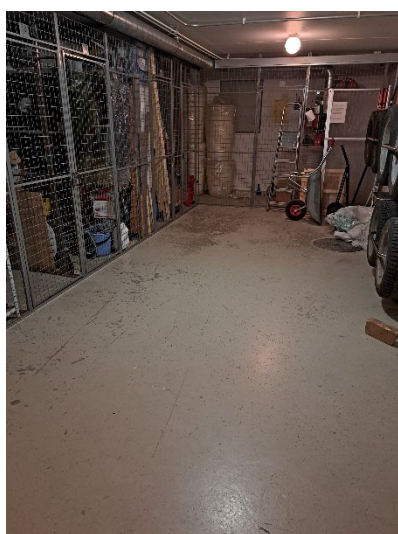
Toinen häkkivarasto/ väestönsuoja on pinnoiltaan siisti lukuun ottamatta lattian betonipinnan paikoittaista hilseilyä (kuvat 46,47).

KUVA 46. Betonilattian maali hilseilee paikoitellen.

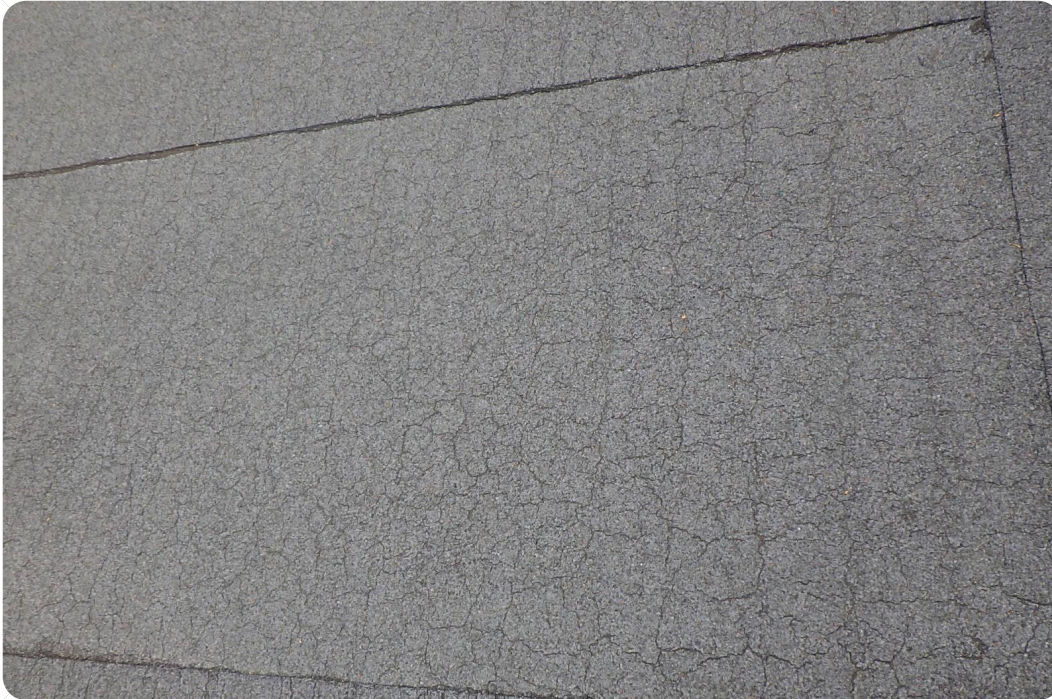
Havainto1 Kate alkaa olemaan teknisen käyttöiän lopussa.

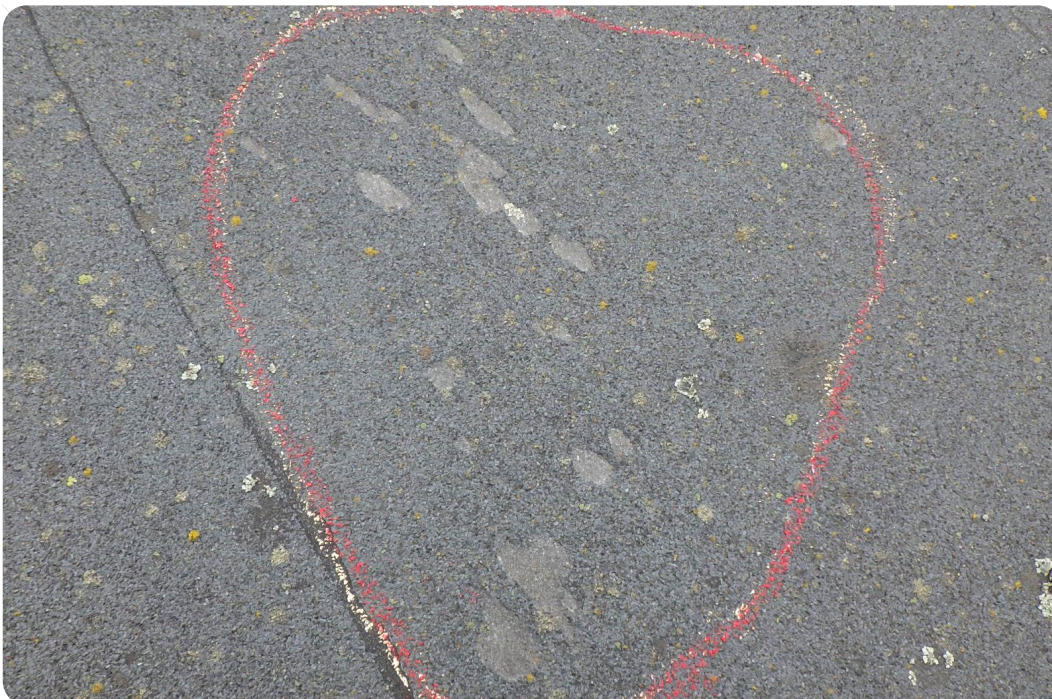
Havainto2 Katteessa on yksittäinen kohta jossa kermin pinta on vaurioitunut ja pintasiroite on irronnut.
