Kajaanin kaupungin jalankulku- ja pyöräilyväylien kuntotutki- mus

Kajaaninjoen eteläpuolisella alueella

OPINNÄYTETYÖ
Tammikuu 2024

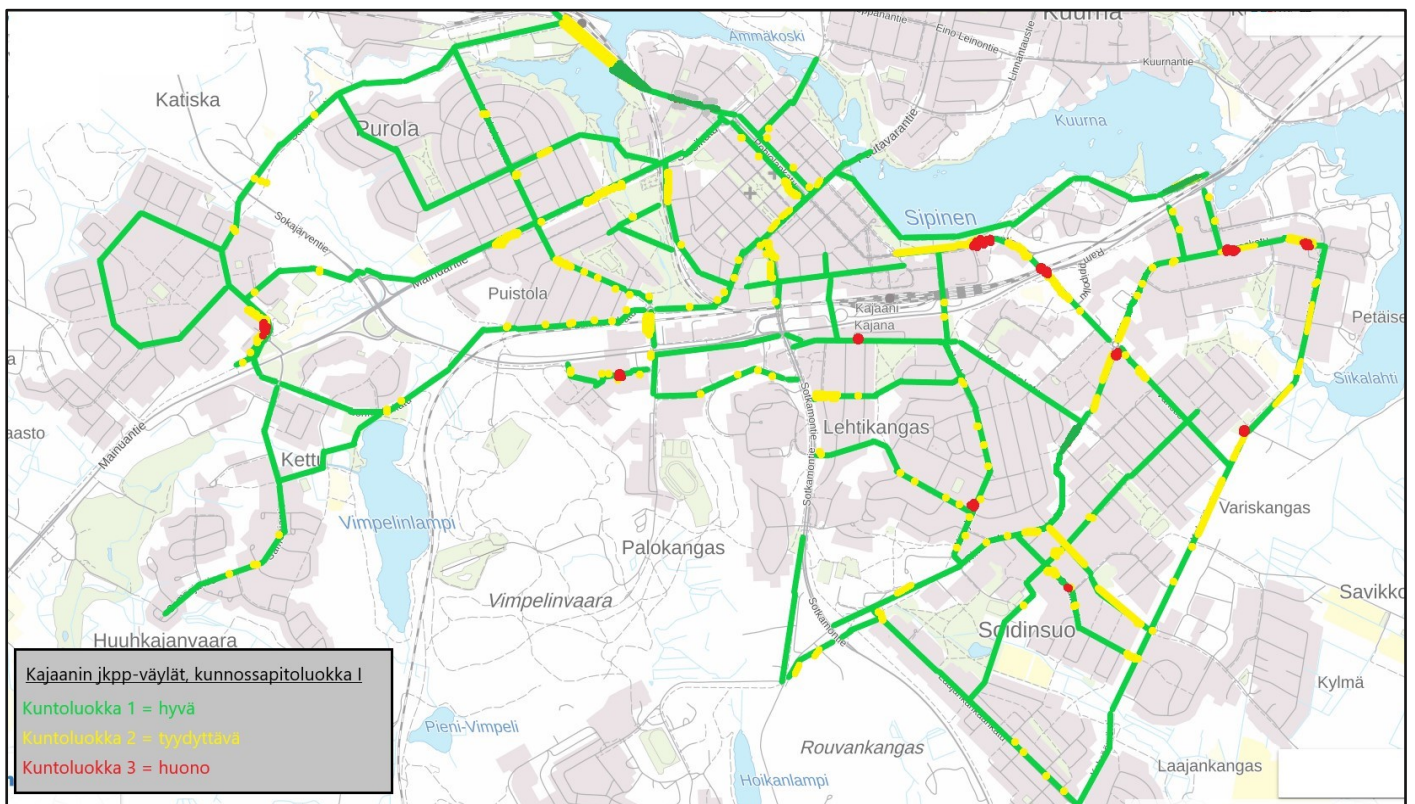
KUVA 13. Kuntotutkimuksen tulokset, kaupungin JKPP-väylät joen eteläpuolelta. Kartta ja vauriot päivitetty 31.10.2023.

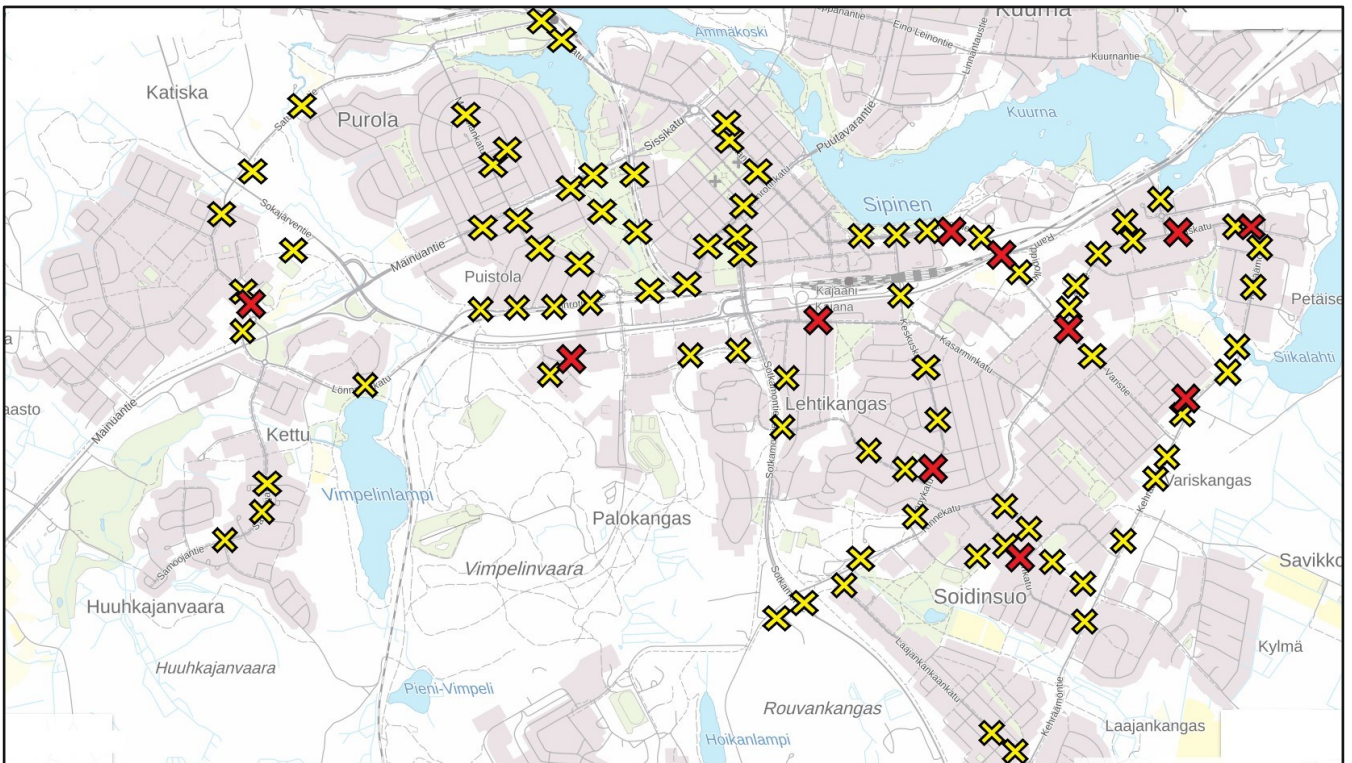
KUVA 14. Kuntotutkimuksen tulokset, Vauriopaikat merkitty keltaisin ja punaisin rastein riippuen vaurion vakavuudesta. Päivitetty kartta 31.10.2023.

Tutkimuksessa havaittiin, että suurin osa tutkituista JKPP-väylistä ovat erittäin hyvässä tai hyvässä kunnossa. Väylien pintakunnon ja liikennöintikelpoisuuden kannalta tyydyttävässä kunnossa olevia väylän osia on jonkin verran, arviolta 4–5 kilometrin matkalta. Huonossa tai erittäin huonossa kunnossa olevia väylän osia löytyi arviolta 100–150 metriä. Kuten yllä olevasta vauriokartasta voi havaita, keskivaikeita vaurioita oli tutkitulla alueella ympäri kaupunkia. Kaupunginosista eniten vauriopaikkoja ja erityisesti vaikeita vaurioita on Petäisenniska-Lehtikangas-Laajankangas-alueella. Parhaassa kunnossa JKPP-väylät ovat Purolassa ja Huuhkajanvaarassa. Lisäksi väylät Kaikukadulla Lohtajan kaupunginosassa sekä Laajankankaankadun osuudella Laajankankaalla ovat hyväkuntoiset. Kaikukadulla vaurioita ei havaittu lainkaan, Laajankankaankadullakin vain muutama pienempi vaurio kadun loppupäissä.

merkiksi Petäisenniskassa samalla vaurioalueella oli muun muassa verkkohalkeamaa, reunapainumaa sekä routaheittoa. Selkeästi eniten koko tutkimusalueella havaittiin pituussuuntaisia halkeamia sekä verkkohalkeamia. Näiden lisäksi väylillä oli poikkisuuntaisia halkeamia ja päällysteen purkaumia ympäri kaupunkia, sekä paikoitellen routaheittoja ja reikiä. Koko tutkimusalueen vaurioita tarkastellessa havaittiin, että suurin osa pinta-alaltaan laajoista vaurioista oli Petäisenniskan alueella ja muissa kaupunginosissa vauriot olivat pääosin kooltaan pienempiä.

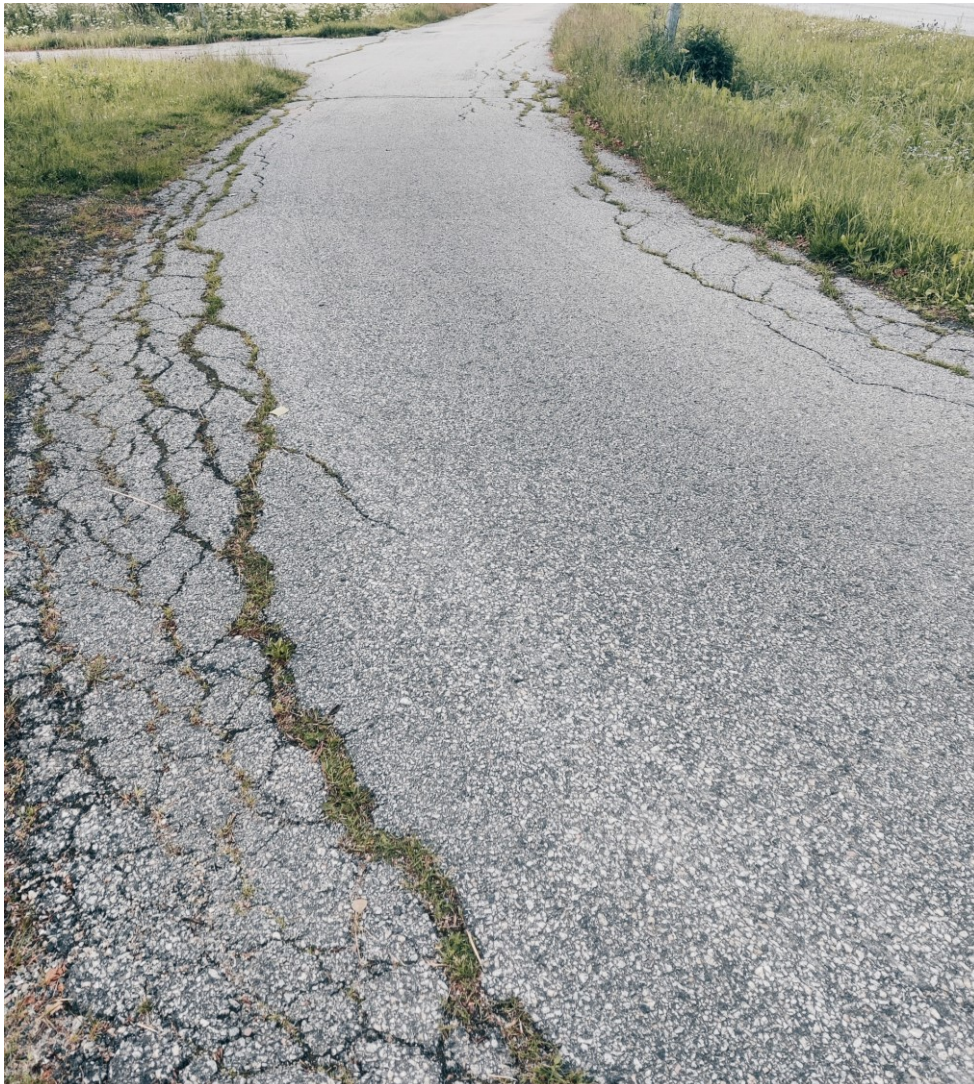
KUVA 15. Verkkohalkeamaa/ reunapainumaa molemmin puolin väylää, Kehrämönttiellä välillä Polvilantie-Kuovikuja.

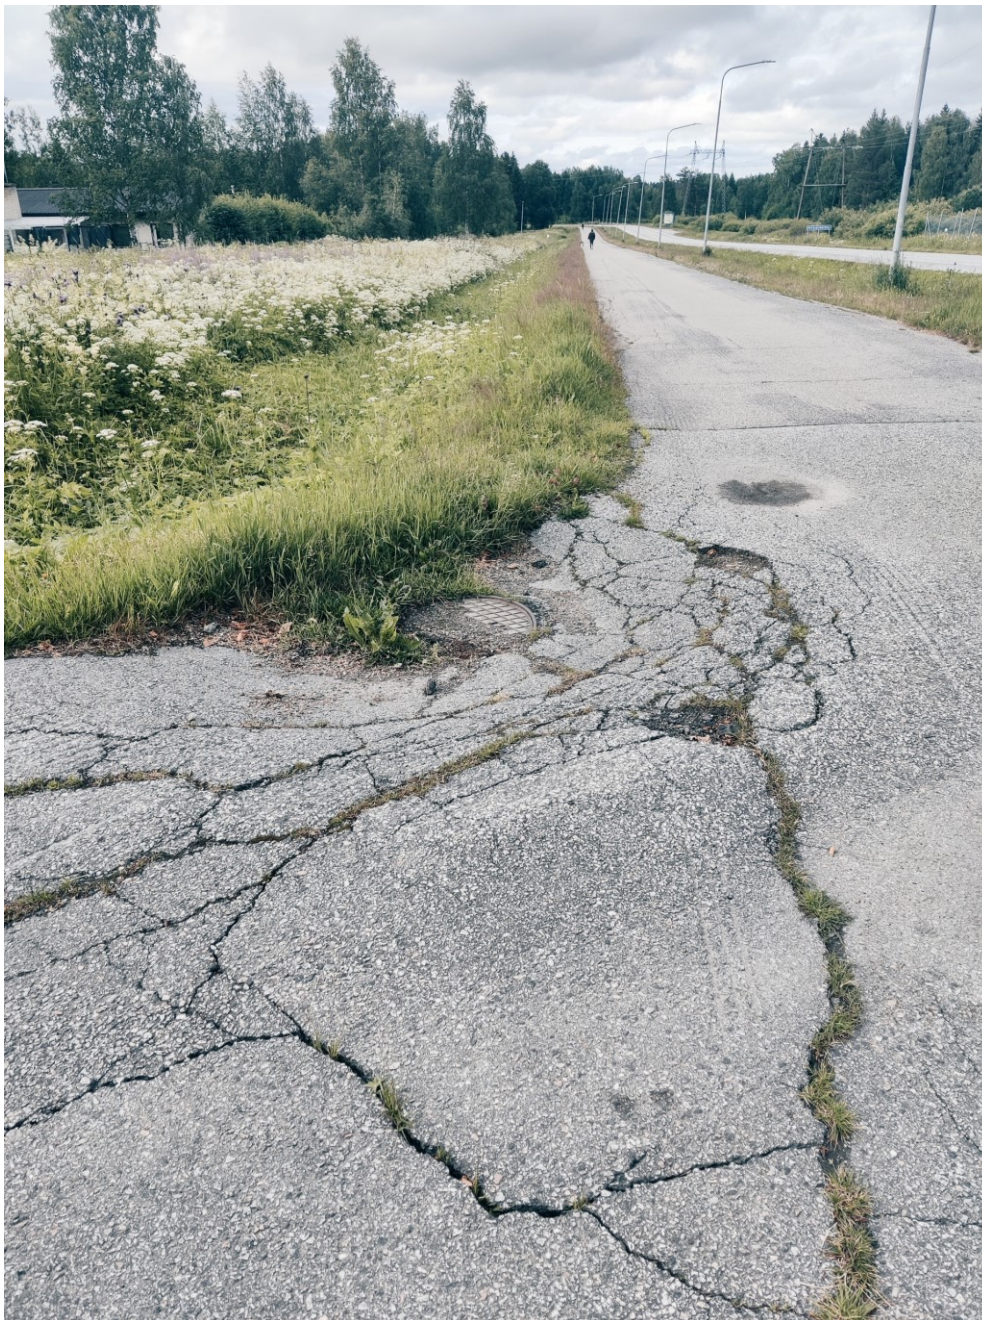
KUVA 16. Laaja verkkohalkeama ja routanousu. Kehräämöntiellä Kuovikujan risteyksessä.

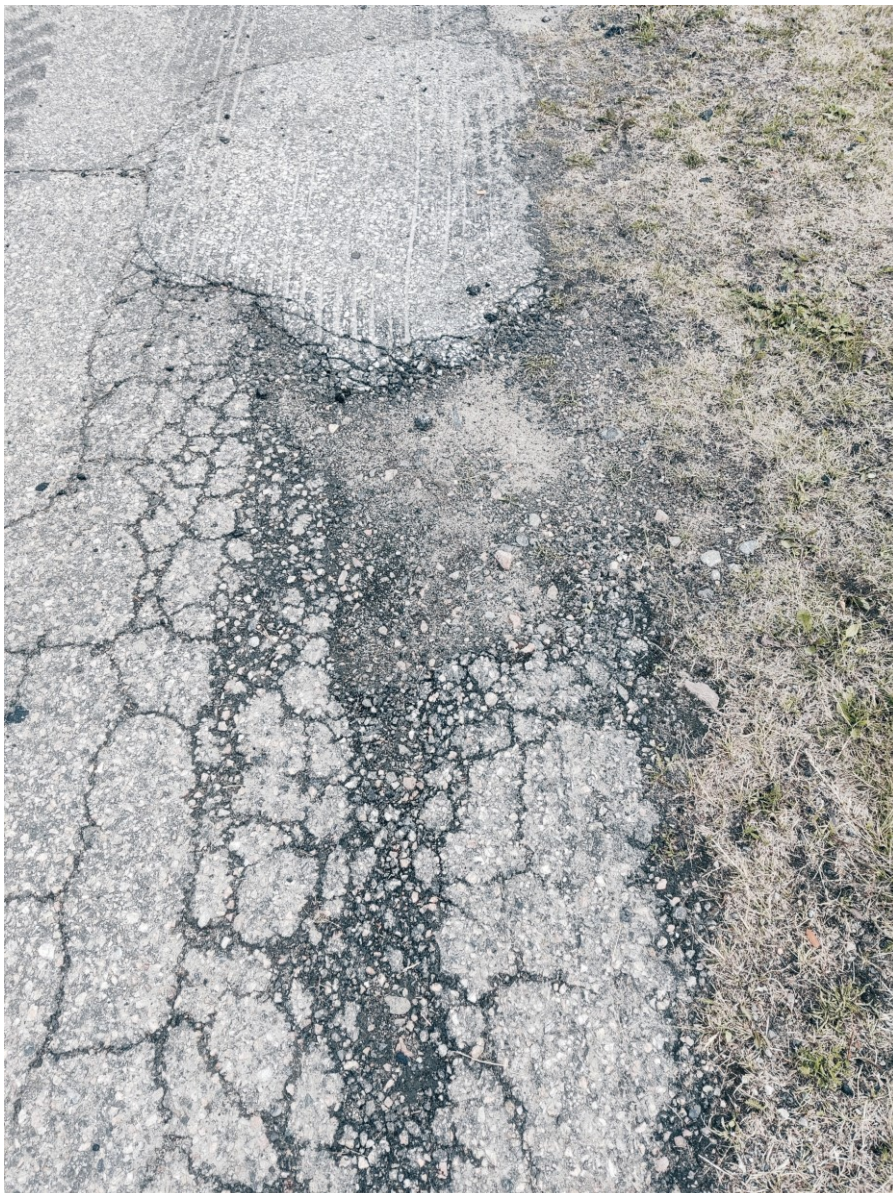
Liite 1. Verkkohalkeama ja purkauma

Purkaumaa ja verkkohalkeamaa, Kehräämöntiellä lähellä Nuaskadun risteystä.

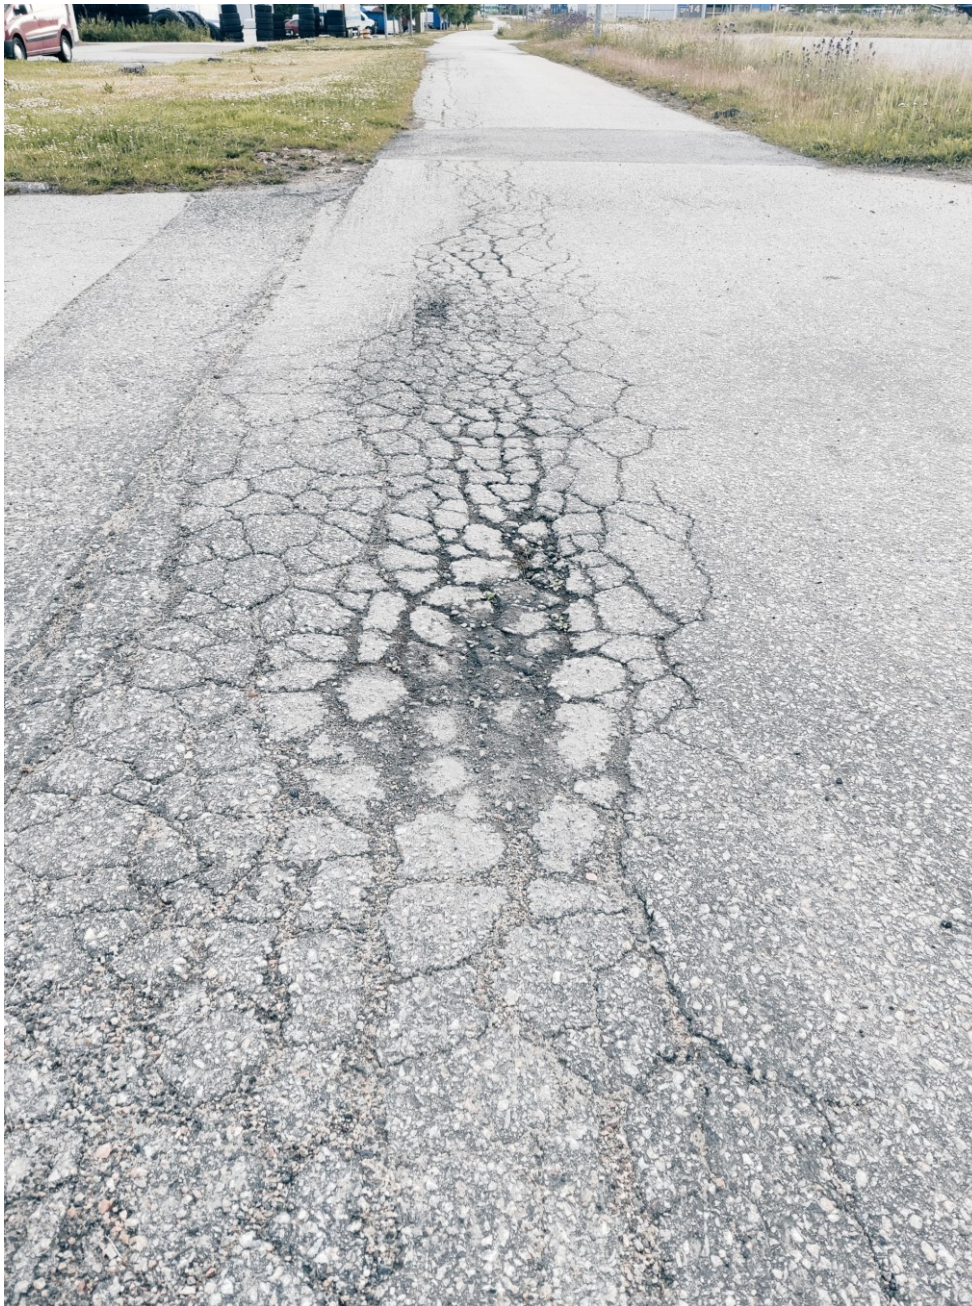
Liite 2. Laaja verkkohalkeama

Laaja verkkohalkeama, Nuaskadulla lähellä VT5:lle kääntyvää risteystä.

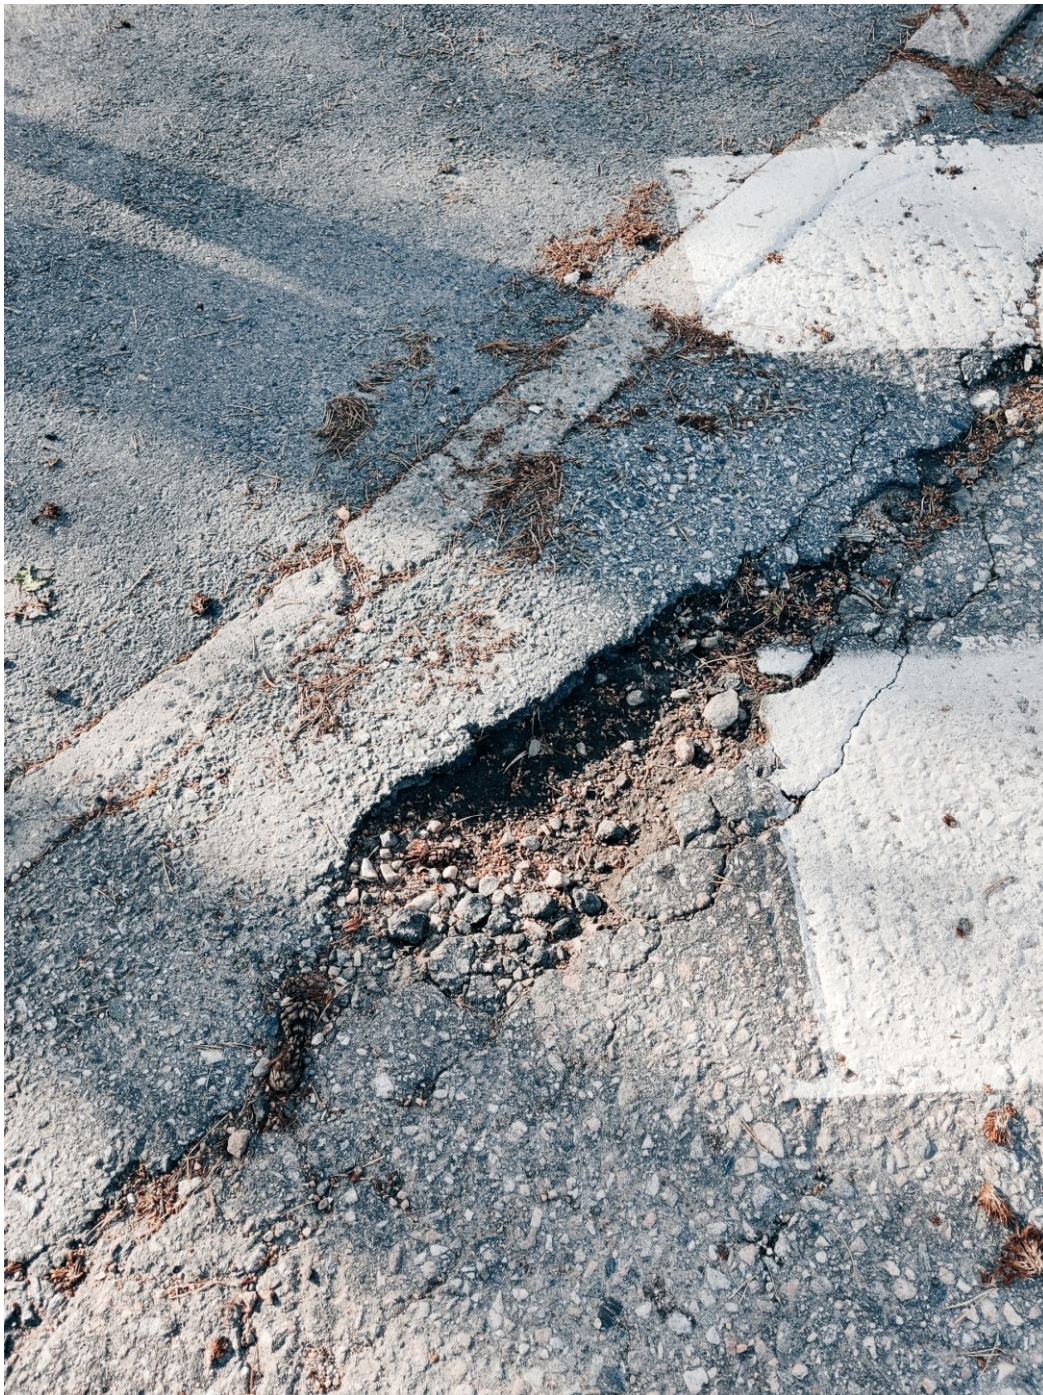
Liite 3. Purkauma

Purkauma kapealla JKPP-väylällä, Soidinkadun keskivaiheilla.

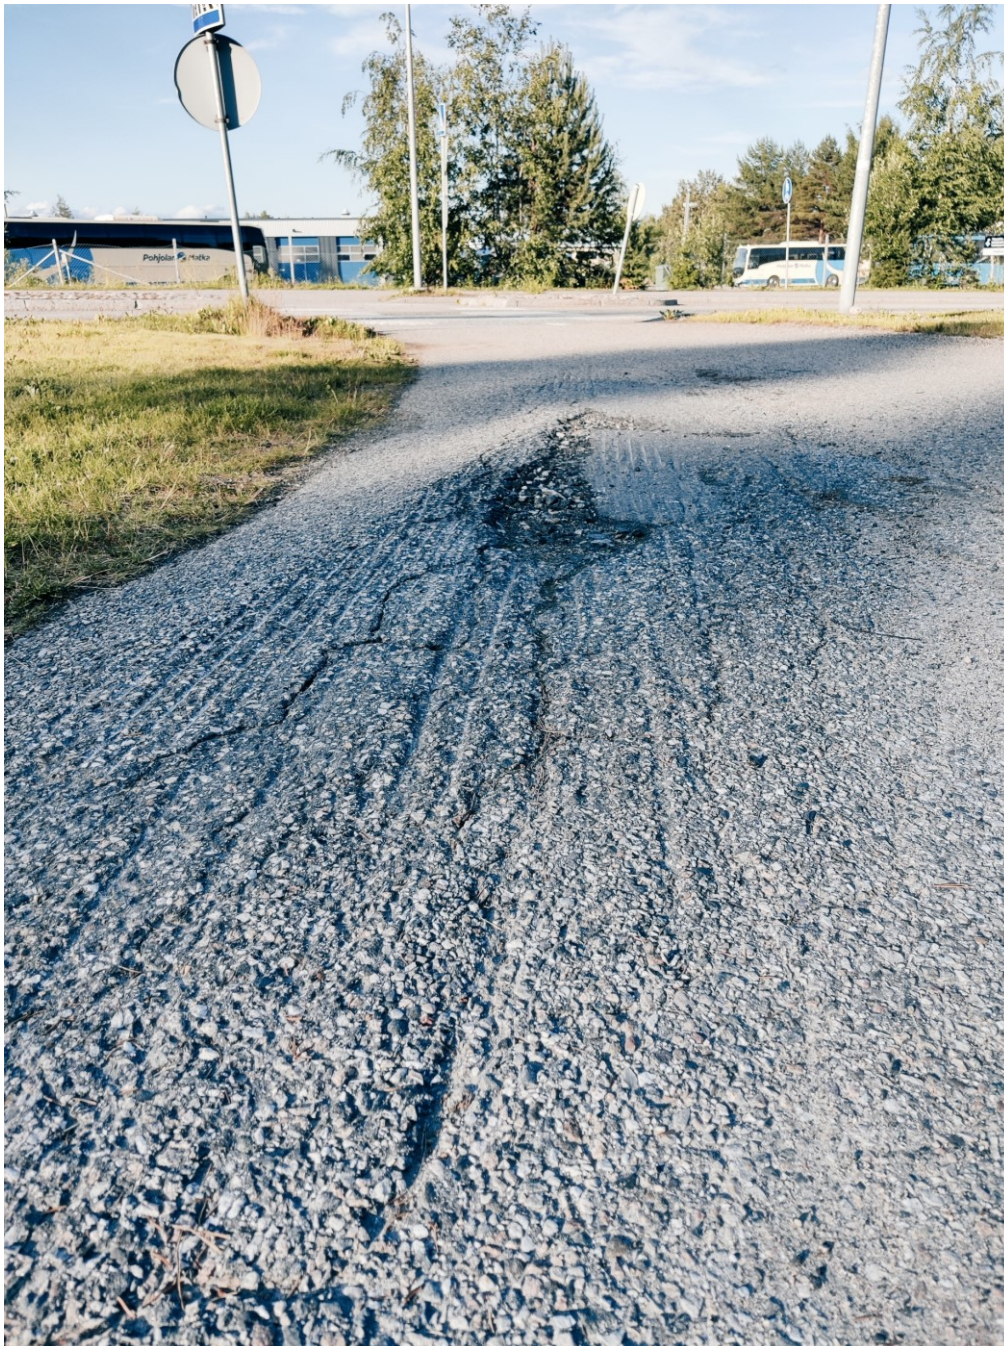
Liite 4. Purkauma ja routanousu

Purkauma ja routanousu, Timperintiellä liikenneympyrässä.

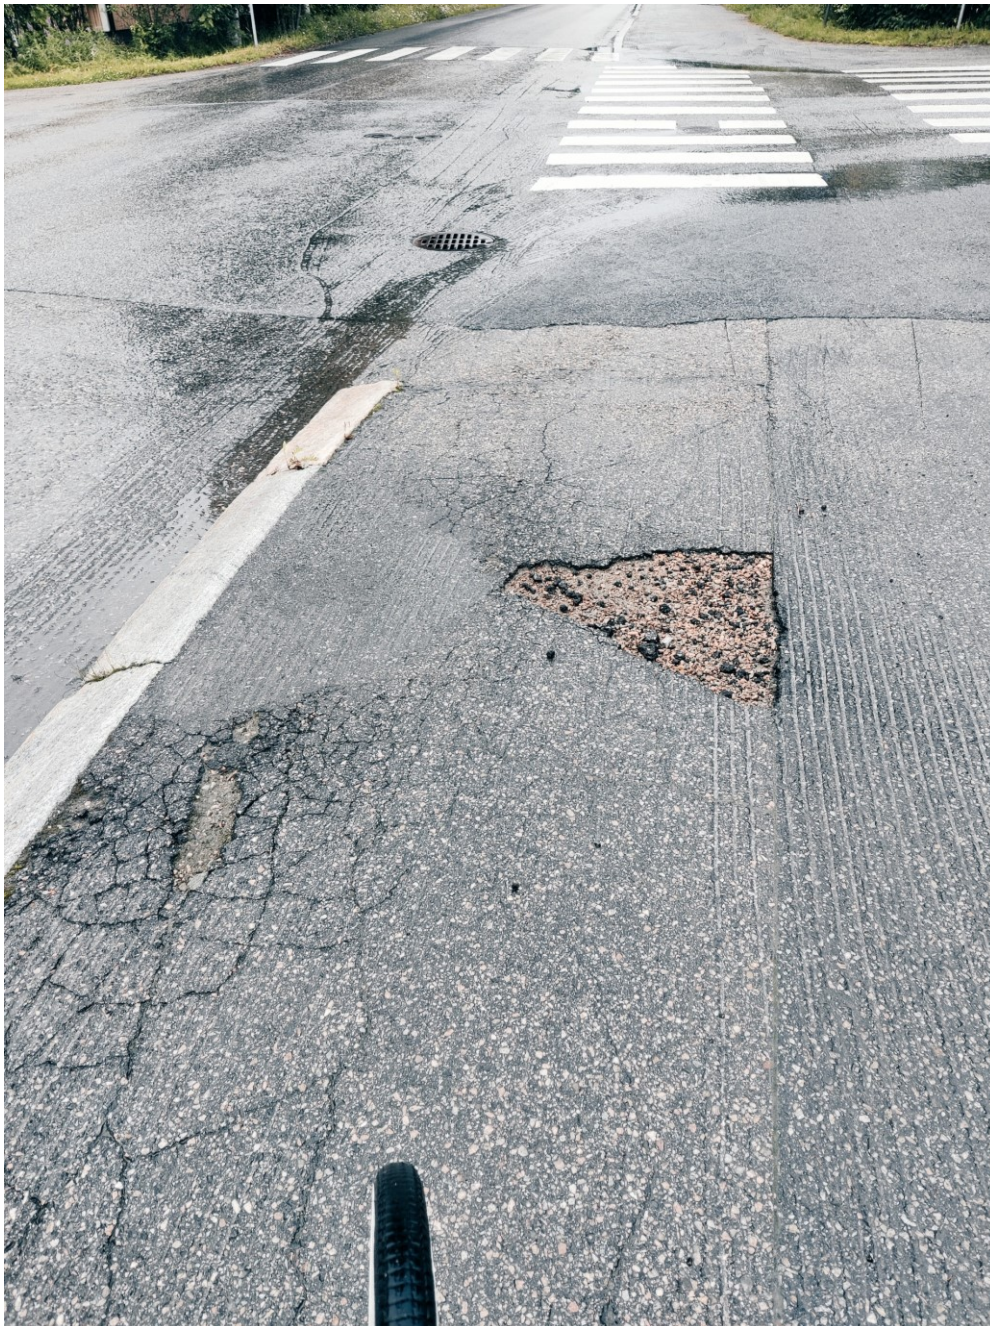
Liite 5. Purkauma ja verkkohalkeama

Purkauma keskellä väylää sekä verkkohalkeamaa, Lehtikankaantien ja Käpykadun risteys.

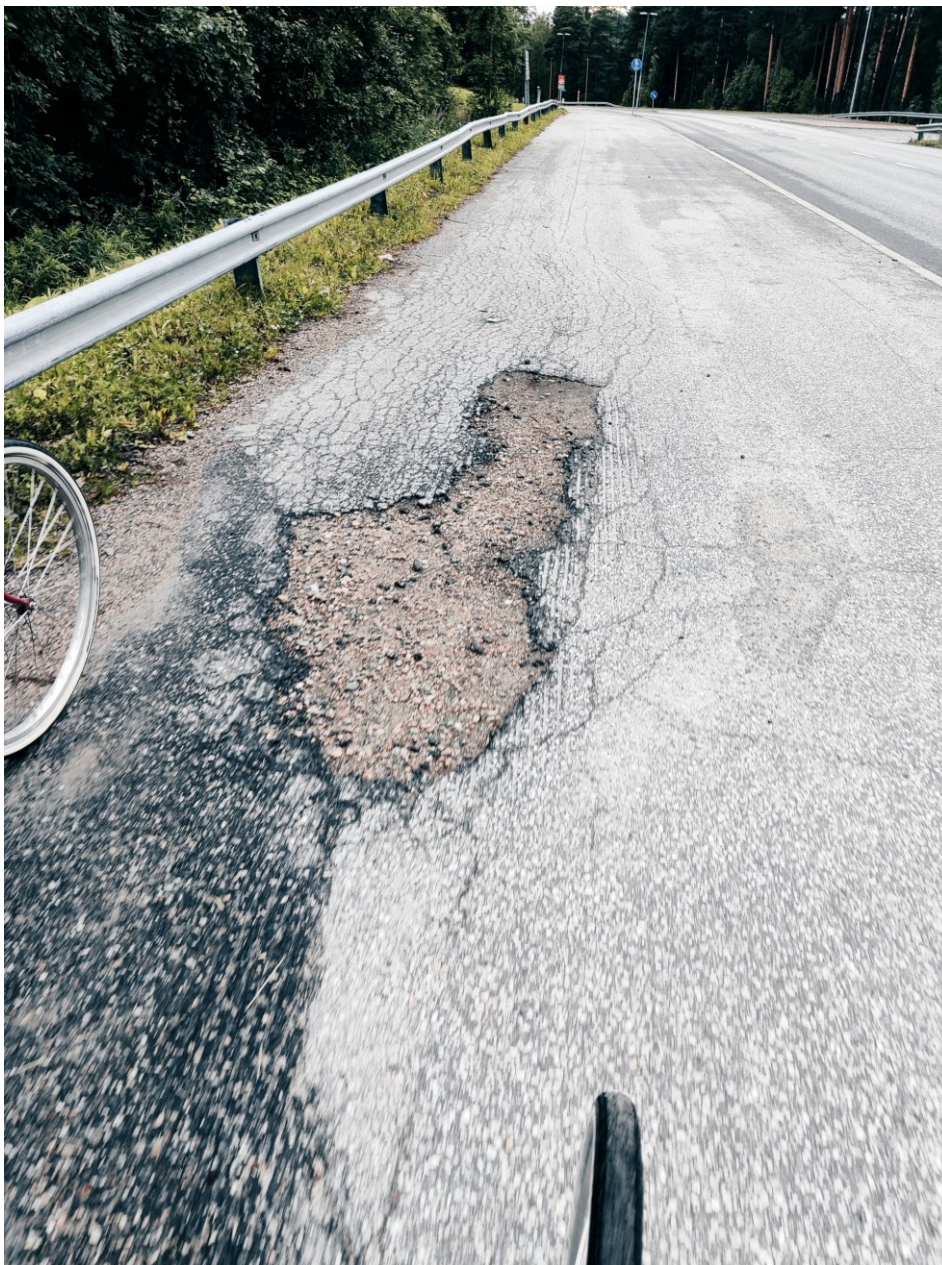
Liite 6. Laaja purkauma ja verkkohalkeama

Laaja purkauma ja verkkohalkeama, Niskantiellä Prismän suuntaan mennessä lähellä VT5:lta tulevaa ramppia.

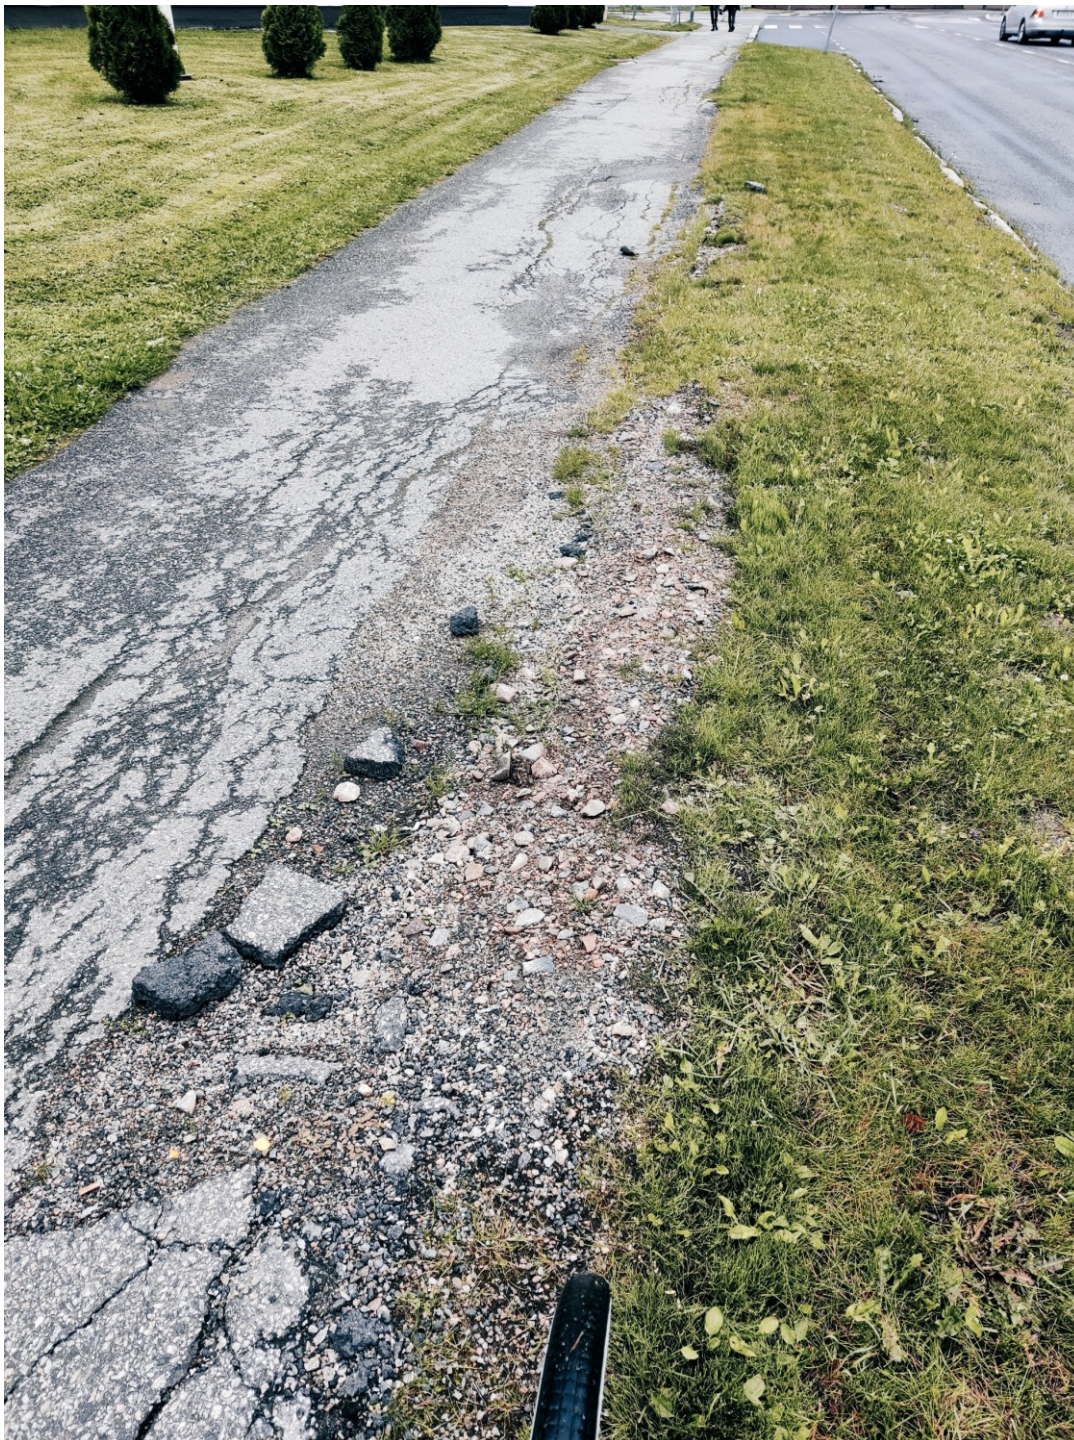
Liite 7. Pituus- ja verkkohalkeama ja purkauma

Pituus- ja verkkohalkeamaa sekä purkaumaa, Niskantiellä lähellä Kajaanin Prismaa. Tässä paikassa on myös suhteellisen jyrkkä mäki.

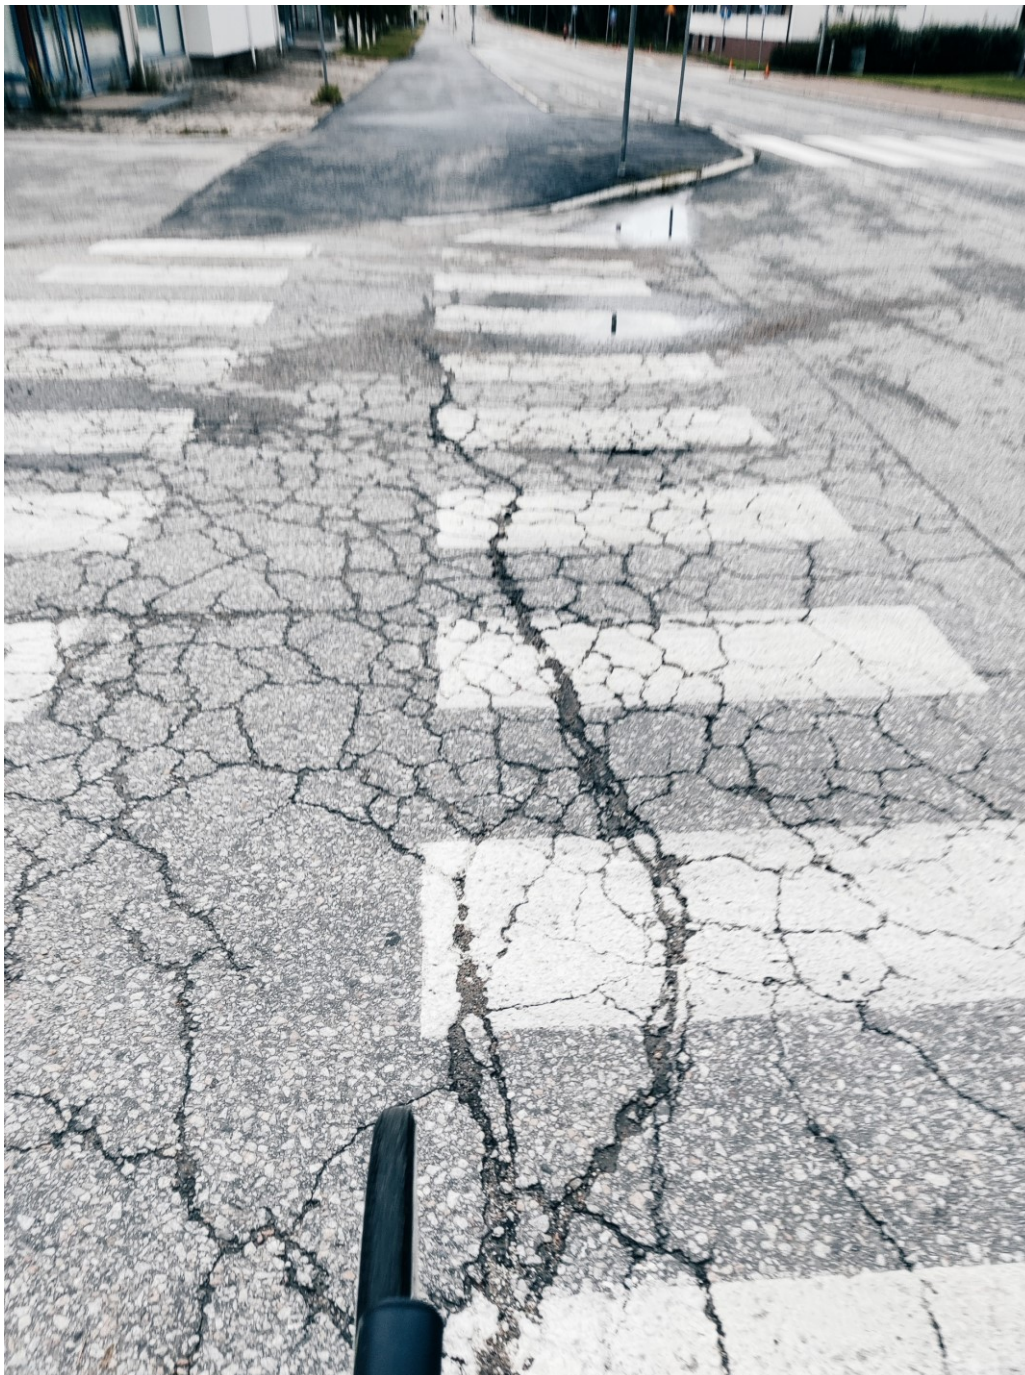
Liite 8. Laaja verkko- ja pituushalkeama

Laaja verkko- ja pituushalkeama, Kasarminkadun ja Jarrukujan risteys. Kuvassa edempänä näkyy vasta uusittua asfalttipäällystettä.

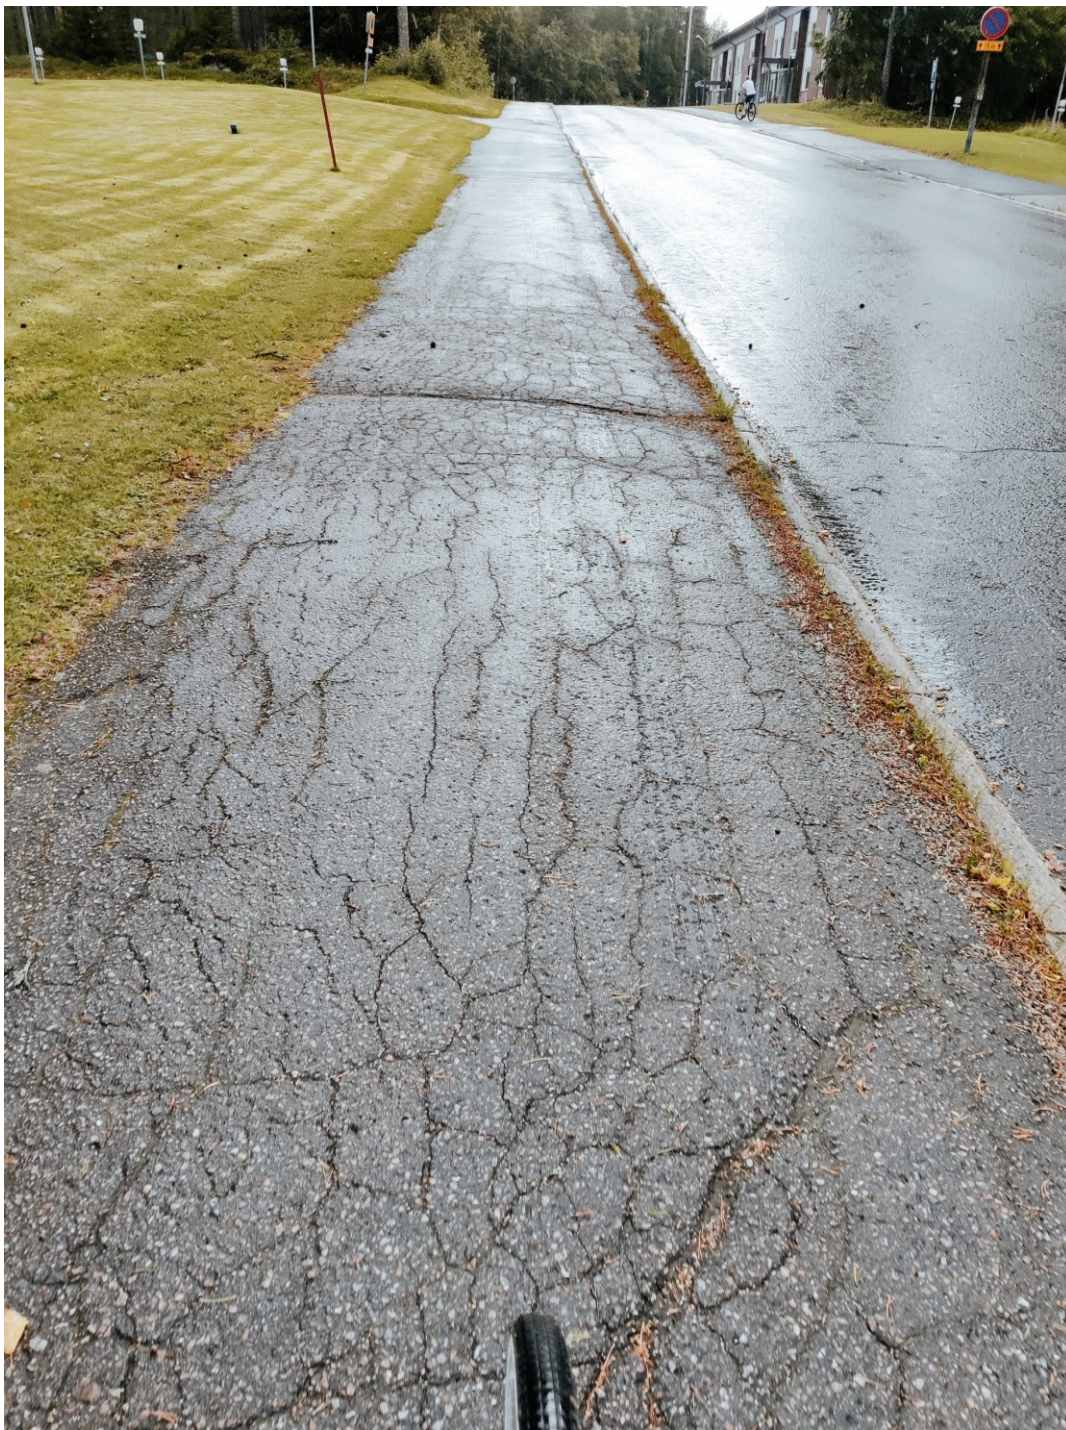
Liite 9. Laaja verkkohalkeama ja epätasaisuus

Iso verkkohalkeama ja epätasaisuutta/ routanousua. Ketunpolulla lähellä Kajain ammattikorkeakoulun Taito 1/ Tieto 1- rakennuksia.

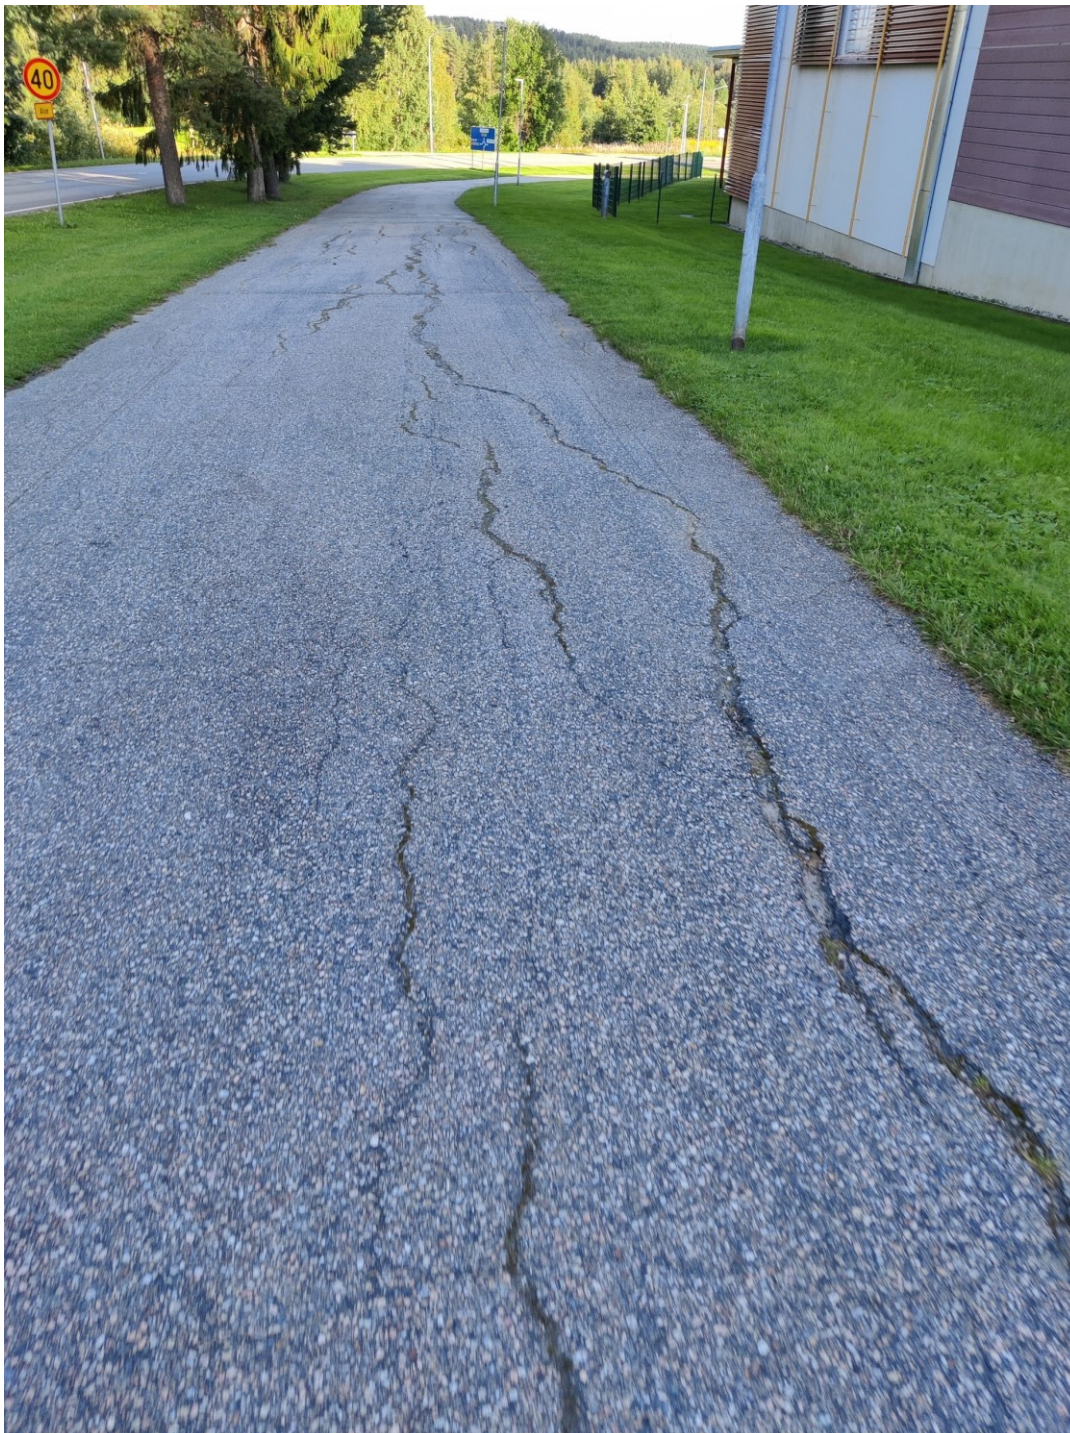
Liite 10. Laaja pituushalkeama

Laajalle ulottuvaa pituushalkeamaa, joka on osittain leveää halkeamaa, mikä voi haitata pyöräliikennettä. Satumaantiellä Kajaanin ABC-aseman vieressä.

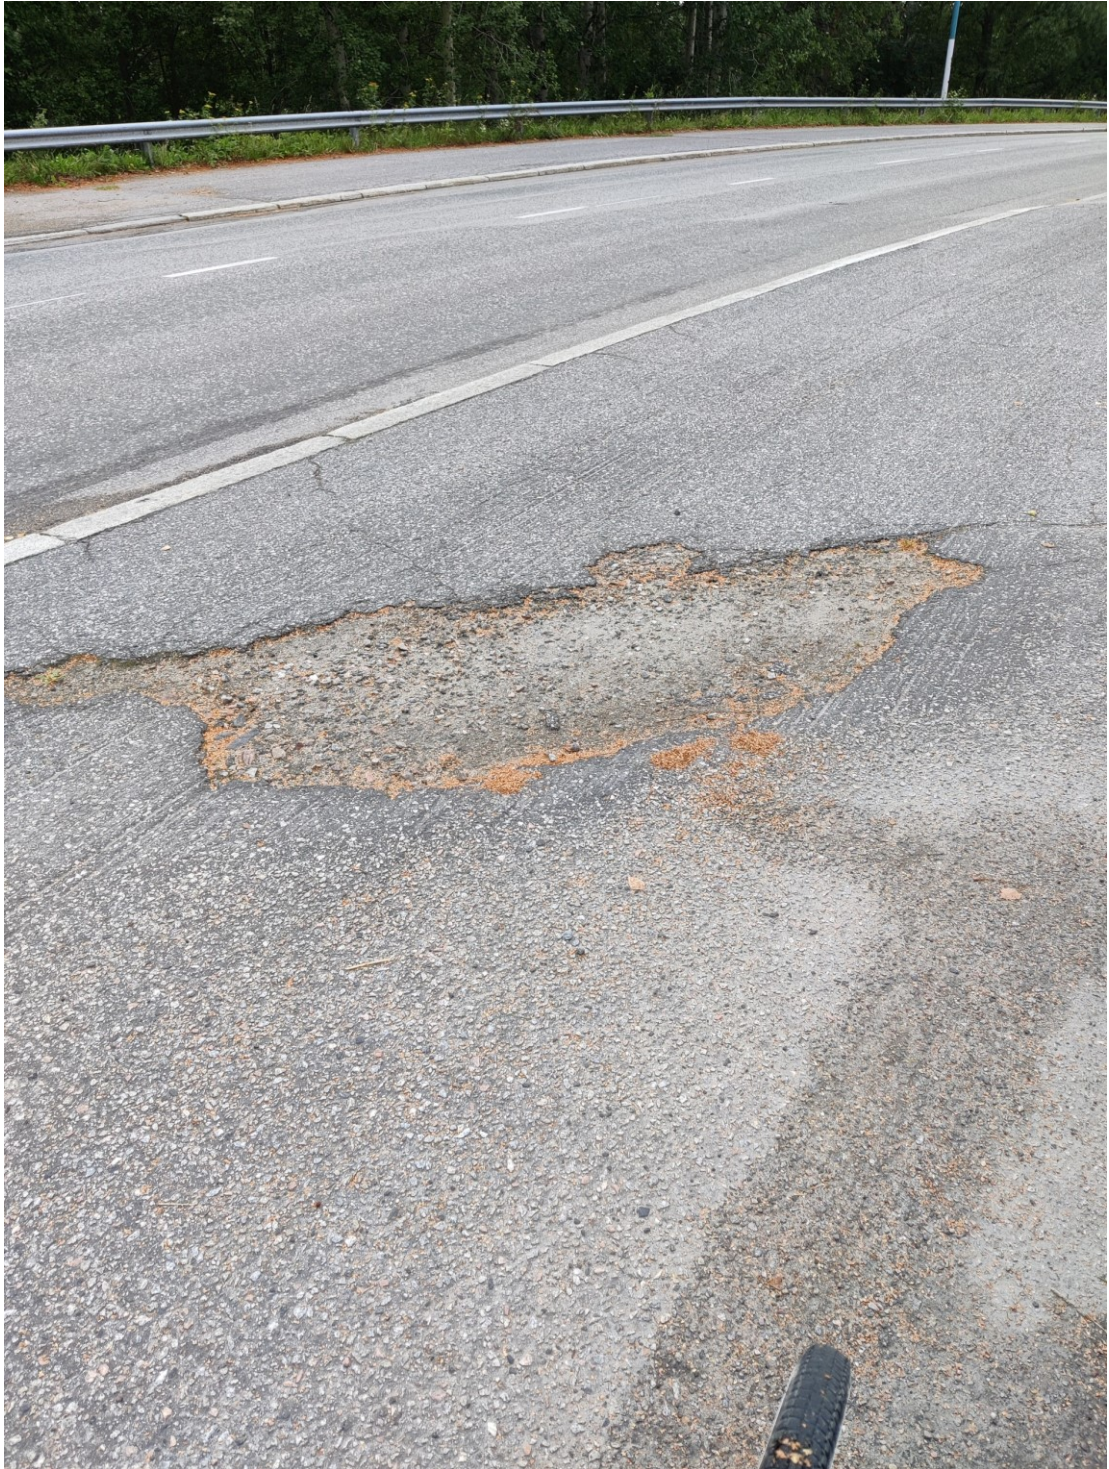
Liite 11. Laaja purkauma

Laaja purkauma päällysteessä suosituilla pyöräilyväylällä. Tehdaskadulla lähellä entistä terveyskeskusta. Tällä alueella tehtiin korjauksia syksyllä 2023.
