Restauroinnin koulutusohjelma

SEURASAAREN VAIVAINEN PALUUMUUTTAJA: Haapaveden vaivaisukon
elämänvaiheet ja palauttaminen osaksi ulkomuseon perusnäyttelyä

Opinnäytetyö 2014

Museovirasto

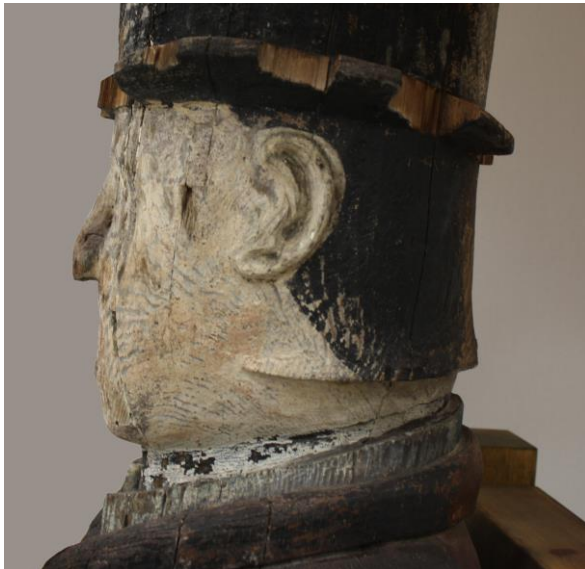
neet ovat mustat, ja lienevät olleet sen väriset alun perinkin. Kulmakarvat ja silmät ovat lähes kokonaan kuluneet pois, ja suun alue on lohjennut irti. Lohkeaman muodon perusteella nenän alta voisi puuttua viikset. Tummanruskeiden hiusten maalattu muoto poikkeaa veistetystä (kuva 7). Ne voisivat siis olla joskus maalattu ja muotoiltu uudelleen. Kasvoilla ja kaulassa on säilynyt ihonväristä maalia, joka on sekin luultavasti ainakin osittain päällemaalausta. Maalia oli nimittäin myös posken kitillä tasoitettun lohkeaman päällä. Mahdollinen päällemaalaus on hieman tummempaa kuin alempi kerros, joka saattaa toisaalta myös olla pohjamaalia. Myös käsissä voi erottaa kaksi ihonväristä maalikerrosta. Ensimmäinen on maalattu suoraan puulle, ja sen päälle on sivelty valkoinen pohjustus sekä uudempi kerros ihon sävyä. (Aaltonen & Kehusmaa 2006:1.)

Kuva 7. Lähikuvassa erottuu hiusten veistetty muoto (Malmi 2014)

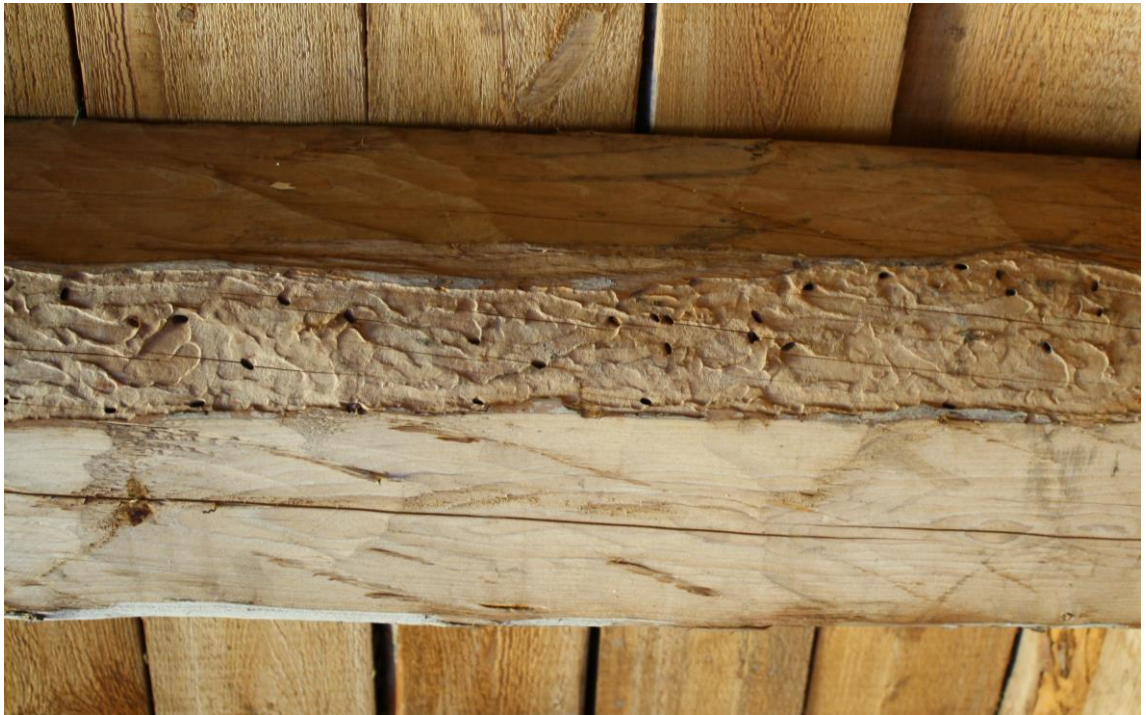
Kuva 11. Näyttelytilan välikaton kannattajassa on tuohyönteisten jättämiä jälkiä (Malmi 2014)

Hyönteisten jättämät jäljet rajoittuvat ainoastaan kuoren kohtaan, joten niitä lienee houkutellut paikalle huolimattomasti tehty kuorinta. Jäljet muistuttavat läheisesti papintappajan tekosia. Papintappaja on yleinen koko maassa ja viihtyy nimenomaan kuorimattomassa havupuussa. Sen toukat vaeltelevat kuoren alla, ja tunkeutuvat pari

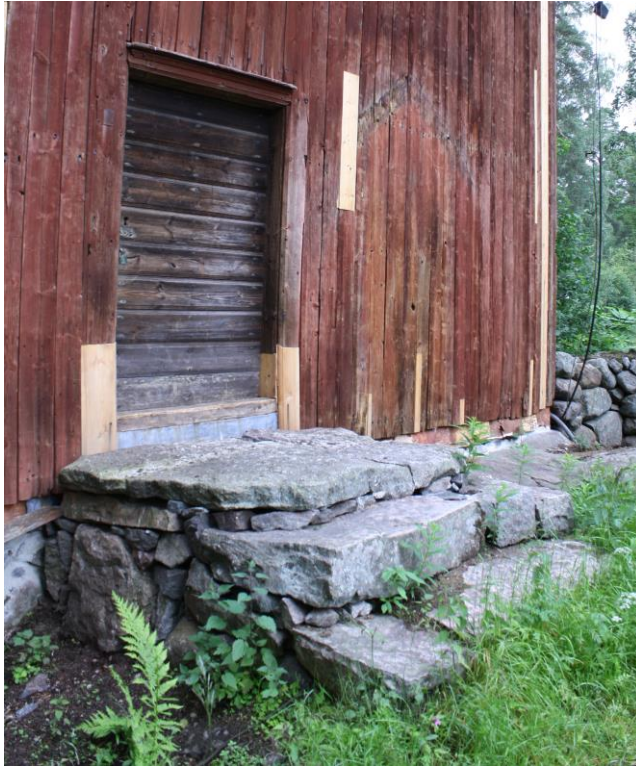
Vaivaisukko-näyttelyn esteettömyys ei ole yhtä helposti ratkaistu. Käynti näyttelytilaan hankaloituu jo kirkon kulman ympäri tultaessa, kun tapulille johtava hiekkatie päättyy (kuva 9 sivulla 32). Suorin reitti tästä tapulin sisäänkäynnille vie yli viiston kalliokohdan, joka on varsinkin sateella vaarallisen liukas. Perillä kävijää testaavat jyrkät kivirappuset, joiden askelmat kaiken kukkuraksi heiluvat (kuva 15). Viimeinen este on vielä korkea ovikynnys.

Kuva 15. Kellotapuliin johtavat rappuset ovat jyrkät ja epävakaat

Loppureitin vaarallisuus voitaisiin korjata jatkamalla kesken jäänyttä hiekkatietä. Hiekkatien jatke ohjaisi kävijät kiertämään liukkaan kohdan oikealta puolelta, missä tällä hetkellä on hieman heinikkoista. Näin saataisiin kirkkopihan kokonaisuuttakin selkeämmäksi ja siistimmäksi. (Palaveri 2014.)

Rappujen kanssa täytyy tyytyä kompromissiin. Tapuliin ei ole mahdollista rakentaa kaikki kävijät huomioon ottavaa ramppia ilman, että rakennuksen julkisivun ilme kärsisi. Ottaen huomioon, ettei rakennuksessa tule toistaiseksi edes olemaan näytteillä kuin yksi kohde, ei kiinteän tai siirrettävän rampin hankinta varmasti kuuluisi hankintalistan kärkeen. Järkevintä on pyrkiä muokkaamaan olemassa olevista portaista mahdollisimman helpot kulkea. Askelmien kivistä osa on tällä hetkellä irtonaisia, joten ne tulee uudellenjärjestellä tukeviksi ja kestäviksi. Tarvittaessa kivien väliin voi lisätä vaikka laastia, kunhan askelmista saadaan kiinteät. Erittäin tarpeellinen lisä olisi jonkinlainen kaide, sillä pudotus varsinkin portaiden vasemmalla puolella on suuri. Kaitteen voisi siis rakentaa vaikka vain tälle puolelle. Kaide ei ainoastaan suojelisi pudotukselta, vaan mahdollistaisi lievästi liikuntarajoitteisten kävijöiden pääsyn näyttelytilaan. Mallia voisi ottaa kirkon pääsisäänkäynnin yhteyteen muutama vuosi sitten lisätyistä rautakaiteista, jotka ovat ajan kanssa sulautuneet ympäristöönsä varsin hyvin (kuva 16). (Palaveri 2014.)

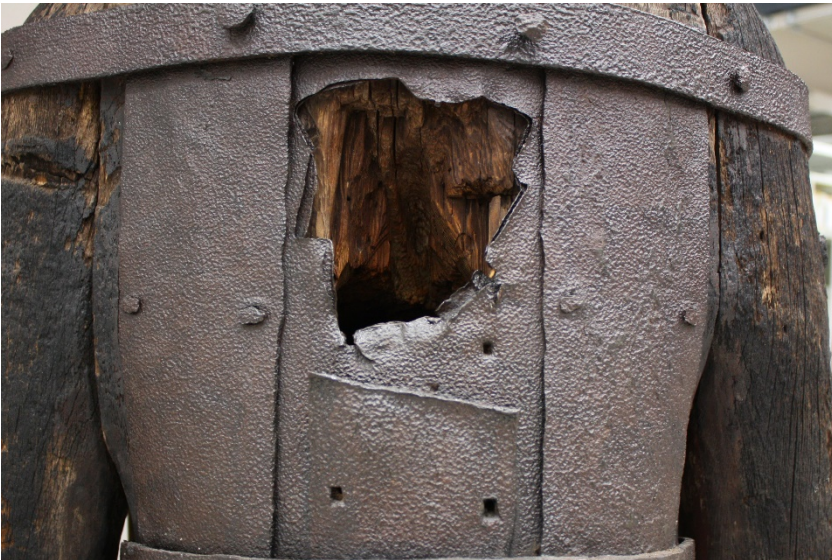
Esineen kunto tarkastettiin ja vauriot kartoitettiin ennen konservoinnin aloittamista. Ukko oli tällöin kauttaaltaan likainen. Metalliosat olivat ruosteen peitossa, ja rintalevyssä joskus ollut kolikkoaukkoa oli suurennettu väkivalloin (liite 5 kuva 1), mahdollisesti kirveellä. Myös metallilevyn alla oleva puulevy oli tämän seurauksena vahingoittunut. Rinnan rahasäiliössä oli kuitenkin kolikoita. (Aaltonen & Kehusmaa 2006: 2.)

↑ Kuva 1. Rinnan rahareikää on vaurioitettu

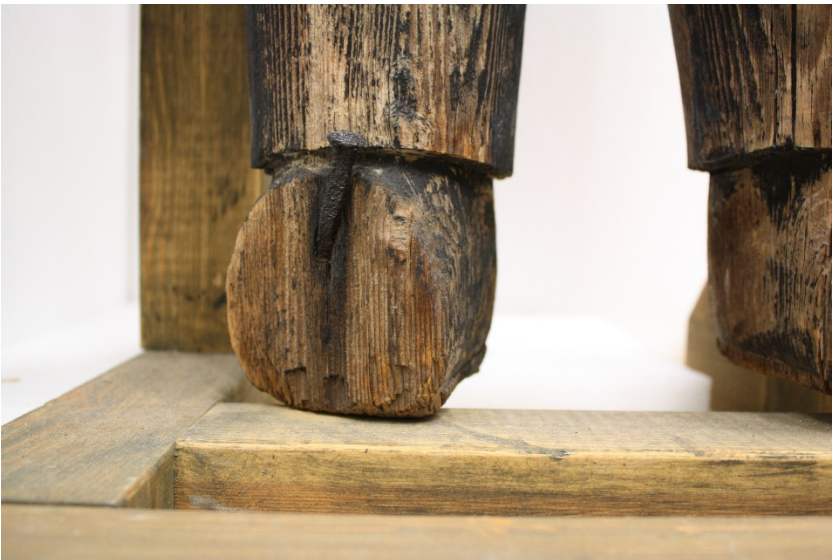
Puuosista oli lohjennut pois paloja muun muassa nenästä, suun alueelta, hatun lieristä ja sormista. Jalkaterätkin loistivat poissaolollaan (liite 5 kuva 2). Lisäksi erilaisia kulumia ja reikiä oli lukuisia ympäri veistosta. Puun kuivumisen ja siten kutistumisen seurauksena pinta oli monin paikoin halkeillut. Vasemmassa reidessä ennestään ollut halkeama oli kaiketi vanhan kittauksen perusteella suurentunut. Maali oli alueittain irtoilevaa päässä, käsissä ja nivusissa. (Aaltonen & Kehusmaa 2006: 2.)

↑ Kuva 2. Ukolta puuttuu jalkaterät
