ENERGIATEHOKAS YLÄPOHJAN JA VESIKATON KORJAUS

Tuula Liikanen
Opinnäytetyö
Syksy 2014
Rakennusalan työnjohdon koulutusohjelma
Oulun ammattikorkeakoulu

**YLÄPOHJARAKENTEIDEN JA VESIKATON
TARKISTUS 30.9.2014
KEMPELE**

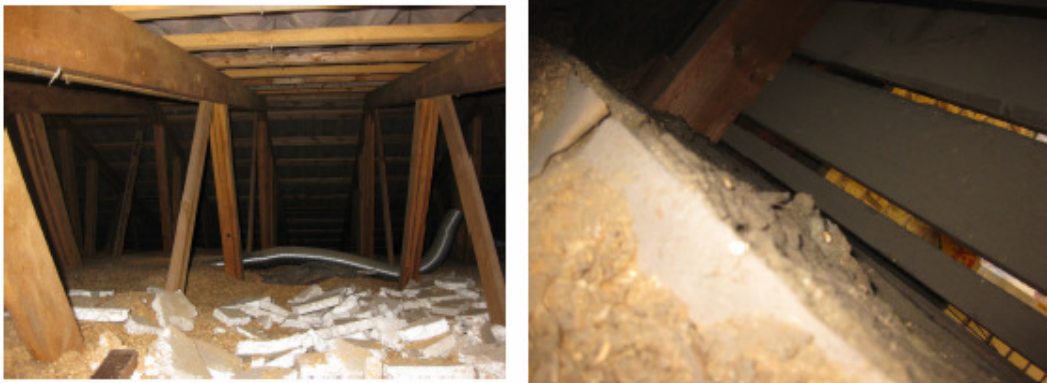
Tarkistuksen aloitin yläpohjasta. Yläpohjassa oli kohtalaisesti tilaa liikkua, muutama lauta oli asennettu kulkutasoksi luukun kohdalle, muutoin kulkutasot uupuivat. Ilma oli aistinvaraisesti havainnoituna raikasta, joskin pölyistä. Räystäslaudoitus on joka sivulla harvalaudoitus, joten yläpohjan tuuletus toimii (kuva 1).

KUVA 1. Näkymä tarkistusluukusta ja räystään tuuletusrakoj

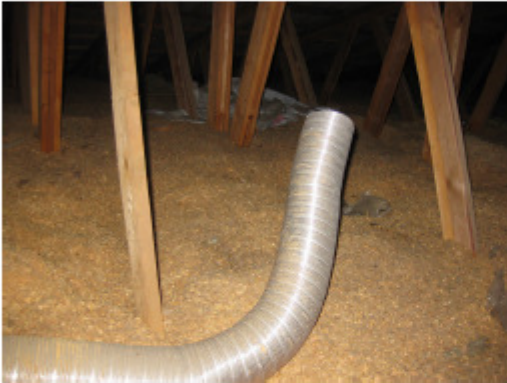
Liesituulettimen poisto aiheuttaa yläpohjarakenteelle ylimääräistä kosteusrasitusta, mikä korostuu talviaikaan, jolloin sisältä poistuva lämmin ilma tiivistyy ensimmäiseen kylmään pintaan, eli varttilevyjen alapintaan, mikä on altistaa rakenteet kosteusvaurioriskille.

KUVA 2. Liesituulettimen eristämätön poistoputki jää yläpohjaan

Katon vaihdon yhteydessä tulee rakenteet tutkia huolellisesti. Samalla tulee selvittää vaurioituneiden kattotuolien kunto, mikäli kattotuoleja pitää uusia tai korjata tulee rakennesuunnittelijan suunnitella rakenteen toteutus. Liesituulettimen poistoputki tulee tuossa yhteydessä asentaa siten, että poistoilma menee ulkoilmaan. Kanava kannattaisi vaihtaa oikeanlaiseen ilmastointikanavaan ja eristää oikeaoppisesti. Samassa yhteydessä sadevesijärjestelmä tulee kokonaisuudessaan uusia.

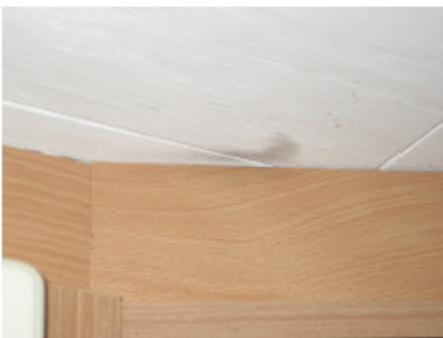
Keittiön katossa on havaittavissa tummentuma, mikä voi osaltaan viitata liesituulettimen poistoputken epäideaaliin asennukseen (kuva 3).

KUVA 3. Tummentuma keittiön katossa liesituulettimen läheisyydessä

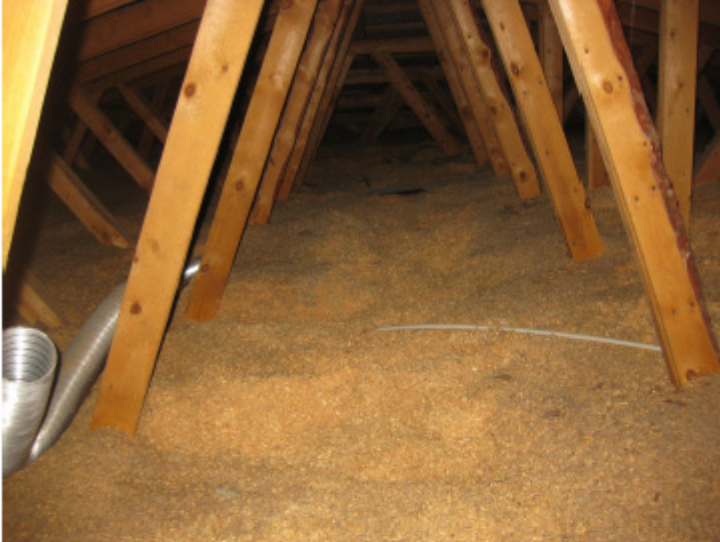
Purut ovat kauttaaltaan pinnastaan tummuneet, joka viittaa siihen, että ne ovat saaneet kosteutta (kuva 4).

KUVA 4. Tummuneita puruja

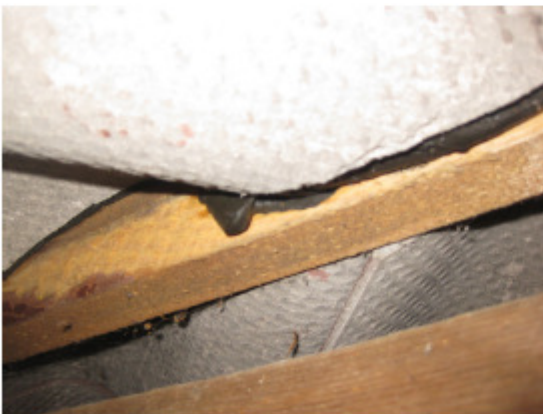
Jokaisessa aumakohdassa oli ämpäri kielimässä siitä, että aumat ovat jossain vaiheessa vuotaneet. Nyt ämpärit olivat täysin kivia, eikä kosteutta ollut niihin ajautunut, mikä on pääteltävissä ämpärien pohjilla olleista hämähäkin verkoista. Todennäköisesti aumat ovat vuotaneet silloin, kun aumoissakin on ollut vartilevyt. Pääosin aumat on tiivistetty reilusti (kuva 5).

KUVA 5. Tiivistettä on paikoitellen reilusti aumakohdissa

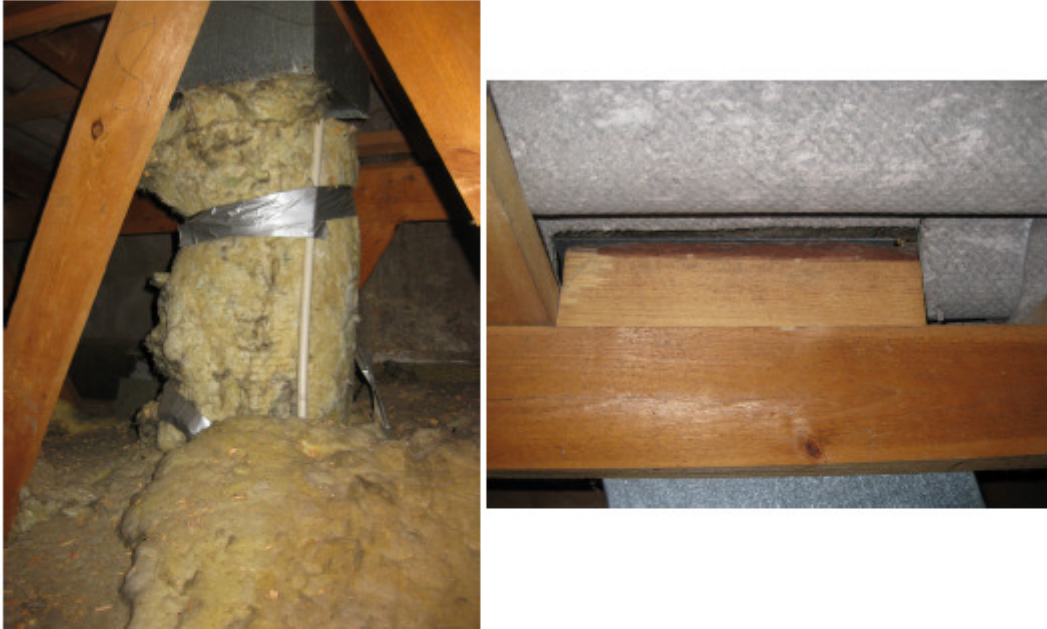
Katolla on suurikokoinen piippu sekä piipun takana ilmastointihormi. Ilmastointihormi on massiivisesti eristetty ylös saakka (kuva 8.) ja sen juuriosa on kaikenpuolin toimivan ja terveen näköinen.

KUVA 8. Ilmastointiputken eristys ja sen terve juuriosa

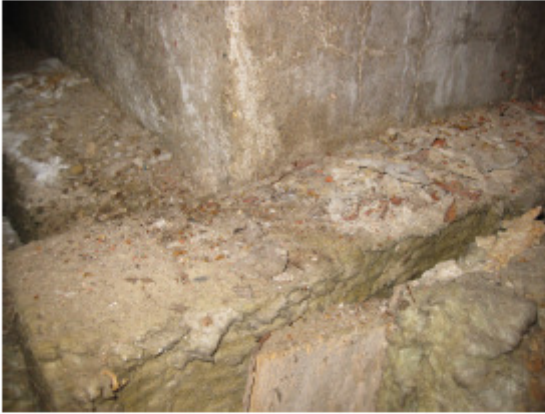
Suurin ongelmakohta tuli vastaan savupiipulla. Palovillat olivat märkiä ja ruodelaudatkin olivat kosteita. Piipun kyljessä on havaittavissa selkeitä vuotojälkiä ja rapautumista (kuva 9. ja 11.), mikä viittaa kosteusrasituksen pidempään keston. Vuotojälkiä havaittavissa ympäri piippua niin ruodelaudoissa kuin kattokannattajissakin sekä pannuhuoneen sisäkatossa (kuva 10. ja 13.).

KUVA 9. Palovilla oli piipun juuresta täysin kostea ja kyljissä havaittavissa rapautumista.

1. Piipun tiivistäminen
2. Itäpään kattotuolien homekasvusto- ja kosteusvauriot tulisi selvittää paikaisesti, jotta rakenteet eivät vaurioidu enempää. Kastumisen syyt on selvitettävä ja poistettava.
3. Sadevesikourujen tyhjennys ja liitosten tiivistäminen.
4. Kohonneiden naulojen takaisinnaulaus ja tiivistäminen tarvittaessa.

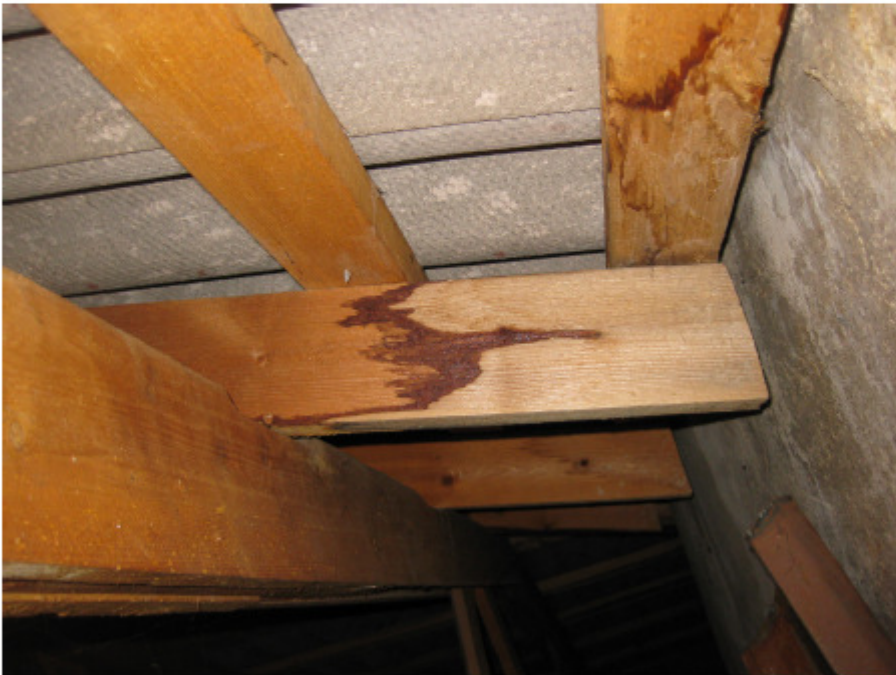
KUVA 10. Kattokannattajissa ja ruodelaudoissa selkeitä jälkiä kosteudesta

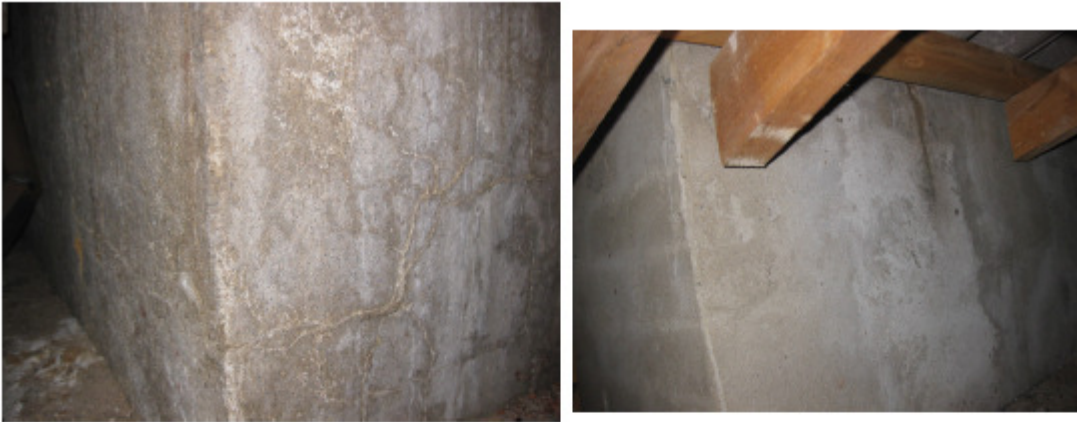
KUVA 11. Rapautuma- ja vuotojälkiä piipun kyljissä

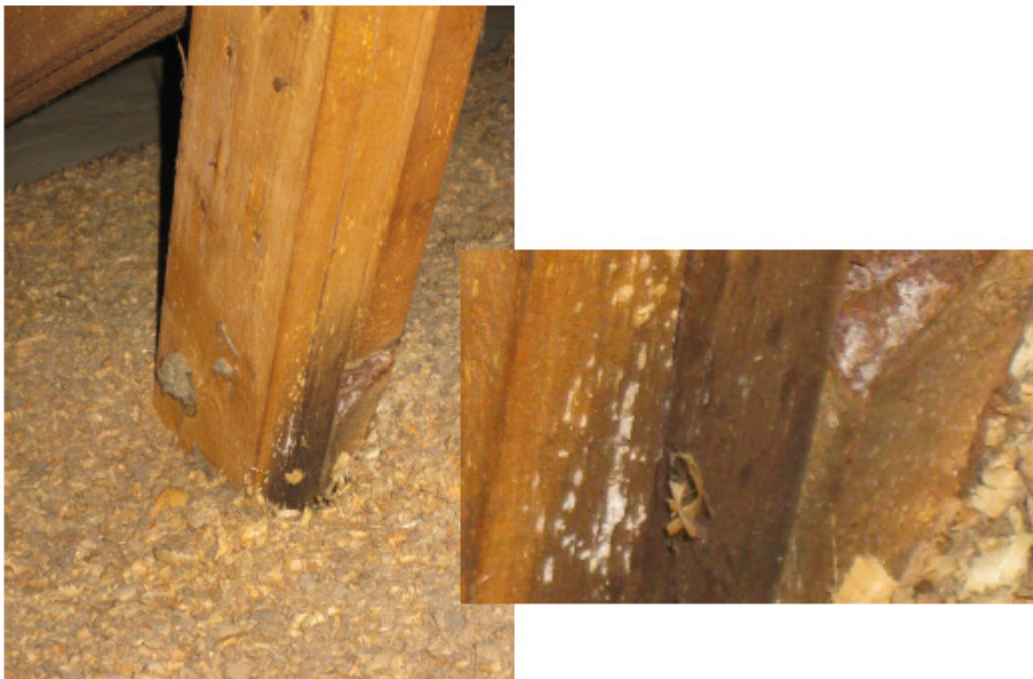
Piipun pohjoispuolella olevassa kattotuolissa havaittavissa tummentumaa ja selkeää homekasvustoa (kuva 12). Kattotuoli sijaitsee suurin piirtein pesuhuoneen kohdalla, joten kosteus kattotuolin alareunaan on voinut päästä myös alapuolisista rakenteista. Höyrynsulkumuovissa voi olla ilmavuoto.

KUVA 12. Tummunut kattotuoli, jossa homekasvustoa

Itäpäädyssä olevien kattotuolien homekasvusto- ja kosteusvauriot tulisi selvittää pikaisesti, jotta rakenteet eivät vaurioidu enempää. Kastumisen syyt on selvitettävä ja poistettava. Pelkkä näkyvän homeen poistaminen tai peittäminen ei riitä. Kattotuolien puurakenne nykyisessä tilanteessa voi lahota ja aiheuttaa rakenteen lujuuden heikkenemistä. Mahdolliset havaittavat puutteet höyrynsulkumuovissa tulee korjata.

Kattotuoli on sellainen kantava rakenneos, jonka korvaaminen uudella ei ole mahdollista, joudutaan olemassa olevaa rakennetta puhdistamaan. Homevaurioituneen materiaalin pintakerrosta tulee poistaa niin paljon, että homekasvusto saadaan poistetuksi ja jäljelle jää vain puhdasta materiaalia. Materiaalin pintakerroksen poistaminen on yleensä työlästä ja runsaasti pölyä tuottavaa työtä.

Pölyn leviäminen tulee estää asianmukaisesti. Pintakerroksen poistaminen tulee ulottaa riittävän pitkälle terveelle alueelle. (Kosteus- ja homealkoot 2013, viitattu 2.10.2014)

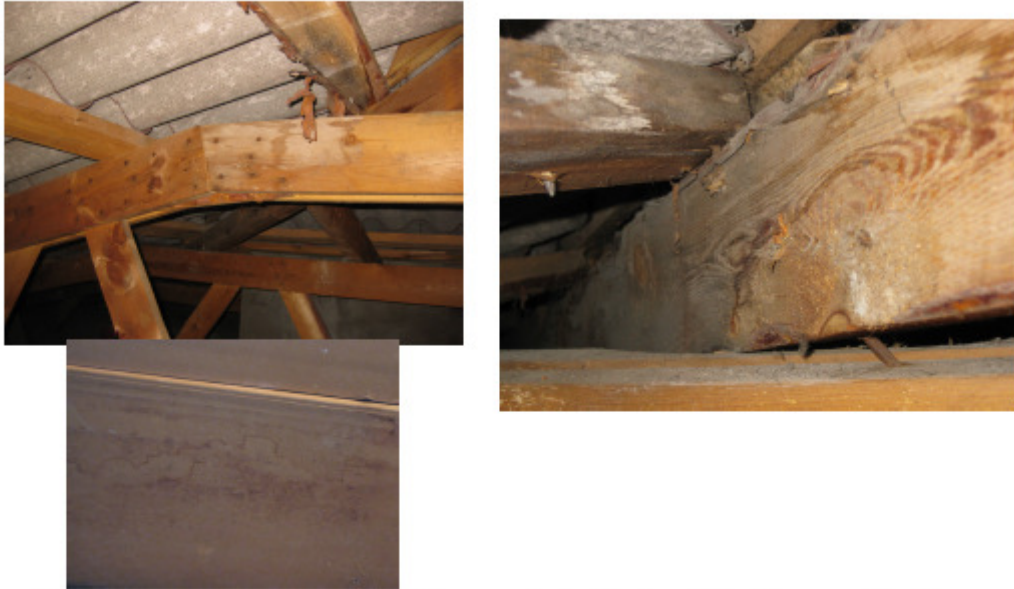
KUVA 13. Piippupäädyssä olevia tummuneita kattorakenteita, joissa merkkejä kosteusrasituksesta ja osassa jo silmin nähden havaittavaa kasvustoa. Vuotojälkiä havaittavissa myös pannuhuoneen sisäkatossa.

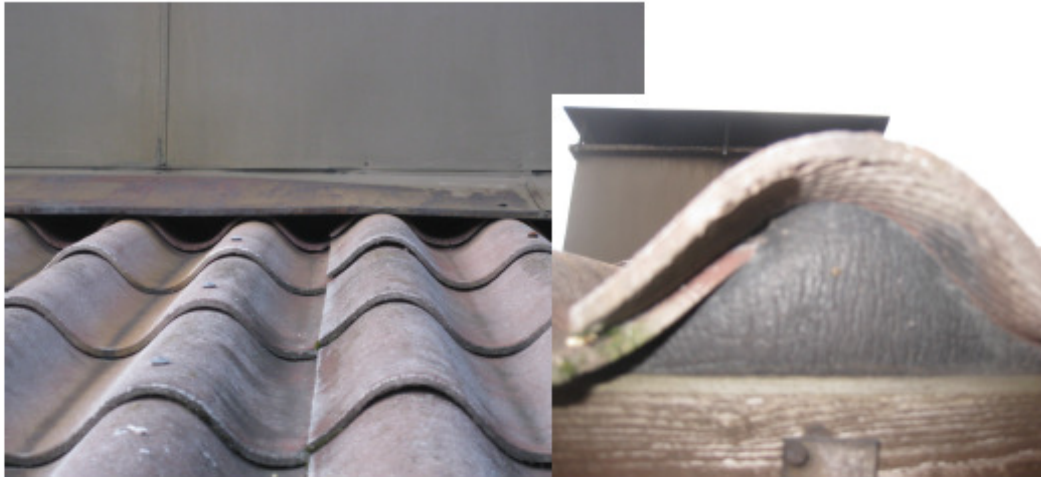
KUVA 14. Piipun juuresta uupuu tiiviste, mutta tiiviste on asennettu oikeaoppisesti räystäälle

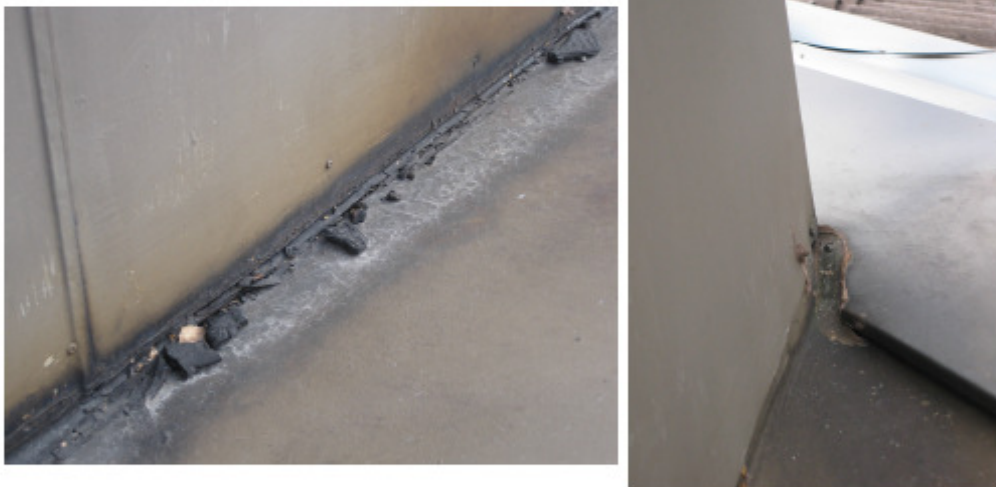
kohdan pellitys on myös merkittävä ongelmakohta (kuva 15). Sadevesi voi päästä auman limityskohdasta yläpohjaan. Sivureunoille jää aina varttilevyn paksuuden verran rakoa, kun sivureunoja ei ole tiivistetty, ts. sadevesi voi päästä myös sivureunoista yläpohjarakenteisiin (kuva 16).

KUVA 15. Piipun pellityksen juuren tiivistysmassaus on lohkeillut. Auman pellityksen ja piipun juuren välinen liitoskohta vaikuttaa epätiiviltä, mekaaniset kiinnikkeet, esimerkiksi kateruuvit, uupuvat.

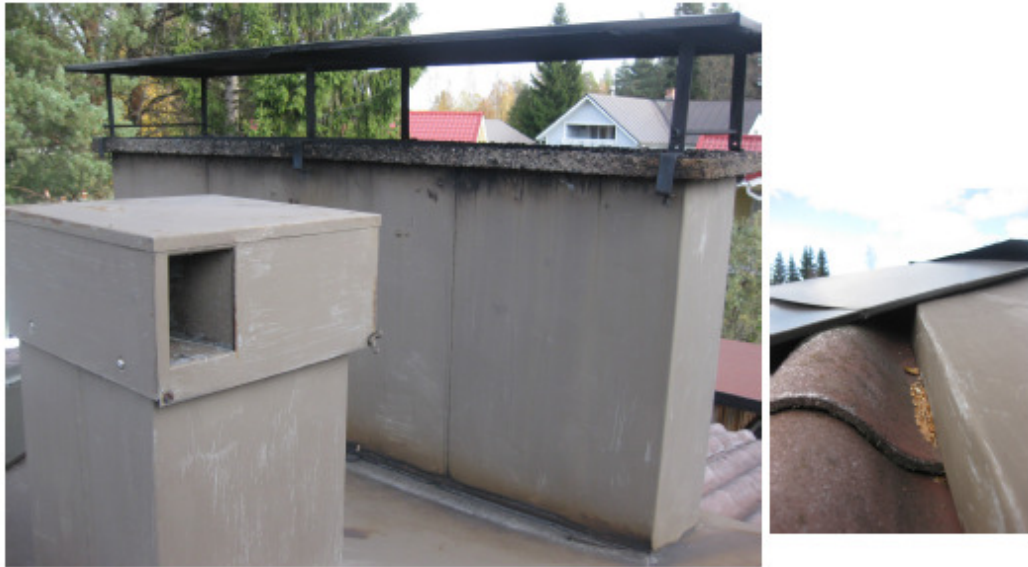
KUVA 16. Piipun ja IV-pellitykset kuvattuna katolta päin. Pellitykset taitettu oikeaoppisesti katelevyn uran pohjaan, mutta sivureunoista uupuu tiiviste tai tiivistemassa. Taitetun reunan ja varttilevyjen limikohtaan jää aina pieni rako, josta sadevesi pääsee suoraan yläpohjaan.

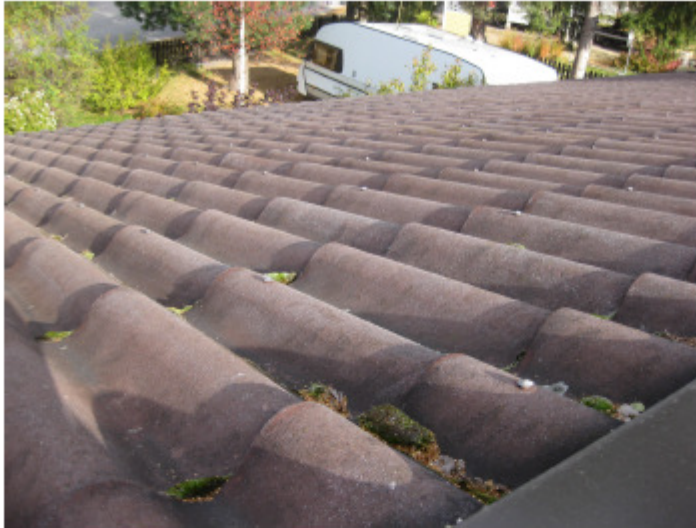
Katolla on orgaanista ainesta ja siellä kasvaa paikoitellen sammalta (kuva 17). Osa nauloista on ruostunut (kuva 18).

KUVA 17. Sammalta ja orgaanista ainesta

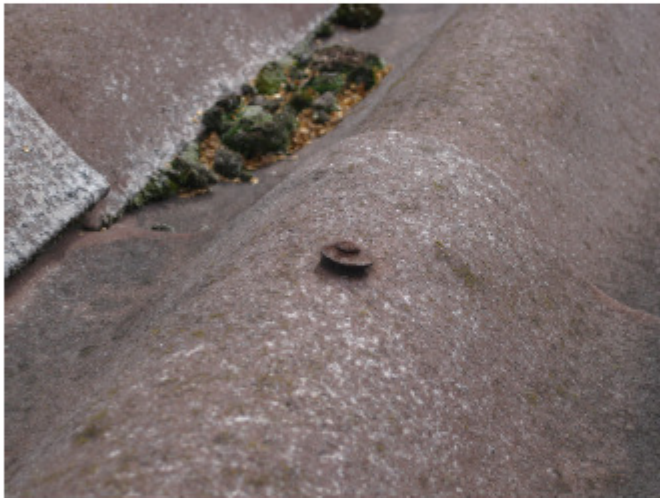
KUVA 18. Katossa ruostuneita nautoja

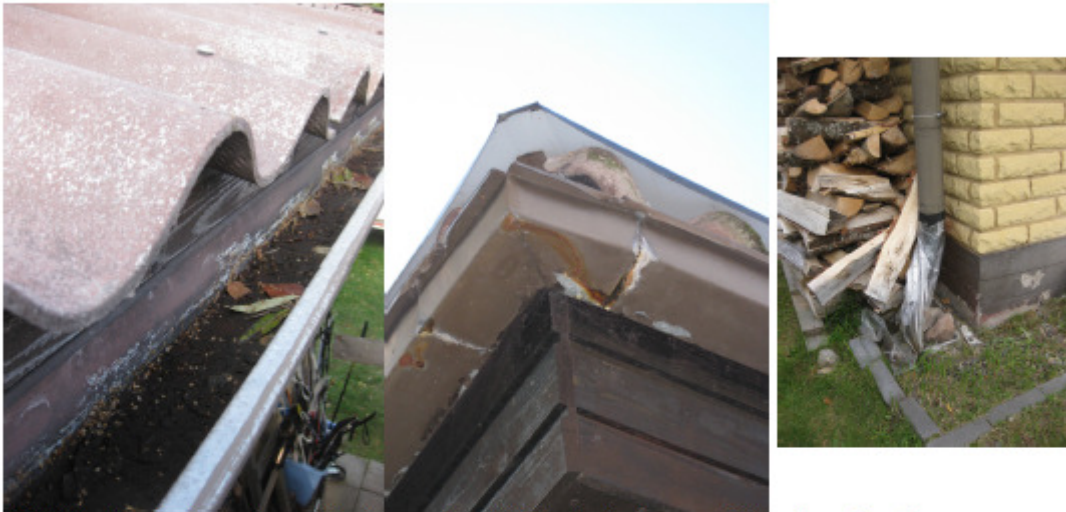
masti. Muovi saattaa jäättyä, liikkua tms. jolloin on olemassa riski, että vesi pääsee seinä- /sokkelirakenteisiin. Alastulot on sijoitettu talon päätyihin. Alastuloja tulisi olla 10 m matkalle 1 kpl (RT 85-11020), nyt koko pitkä sivu on ilman alastuloja. Alastulot on asennettu talon päätyihin, yhteensä 4 kpl.

KUVA 19. Sadevesikourut kaipaavat puhdistusta ja kourun kulmat vuotavat. Alastulojen ohjaus muovin avulla sadevesikaivoihin.
