1990-luvun omakotitalon kosteusvaurioitumisriskin arviointi ja kuntotarkastus

OPINNÄYTETYÖ
Maaliskuu 2024

Rakennustekniikan tutkinto-ohjelma
Rakennustuotanto

Assessment of the Moisture Damage Risk and Condition Inspection of a 1990s Detached House

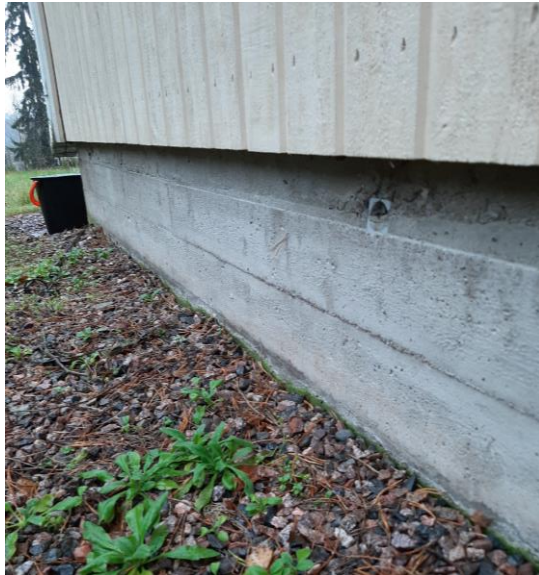
Perusmuurissa ei havaittu rakenteellisesti merkittävää halkeilua tai viitteitä painumisesta. Perusmuurissa ei havaittu olevan vedeneristystä tai muuta veden kapillaarisen siirtymisen katkaisevaa kerrosta (kuva 23). Tästä aiheutuu perustusrakenteille kosteusrasitusta maaperän kosteuden siirtyessä perustusrakenteisiin ja se lisää riskiä kosteuden siirtymiselle edelleen esimerkiksi alapohjarakenteisiin ja ulkoseinärakenteiden alaosiin. Perusmuurissa havaittiin olevan vähäistä kosteusnousun jälkeä, kuten kalkkihärmää maanrajassa. Kosteuden siirtymiseen vaikuttavia tekijöitä ovat yleisesti muun muassa vierustan maa-aineksen kapillaarisuus, perusmuurin vedeneristys, sadevesien poisjohtaminen sekä salaojituksen toiminta. Maanpinnan tasoerot ulkoseinän alaosaan sekä maanvastaisen lattian yläpintaa nähden ovat yli 30 cm, eli riittävät. Perusmuurin ja ulkoseinärakenteen korkeus ulkopuoliseen maanpintaan nähden pienentää kosteusrasitusta julkisivuverhoukselle ja ulkoseinärakenteen alaosalle.

KUVA 23. Perusmuuria, jonka vedeneristeestä ei tehty havaintoa, vähäistä kosteuden aiheuttamaa kalkkihärmää maanrajassa sekä puutteellista sadevesien poisjohtamista.

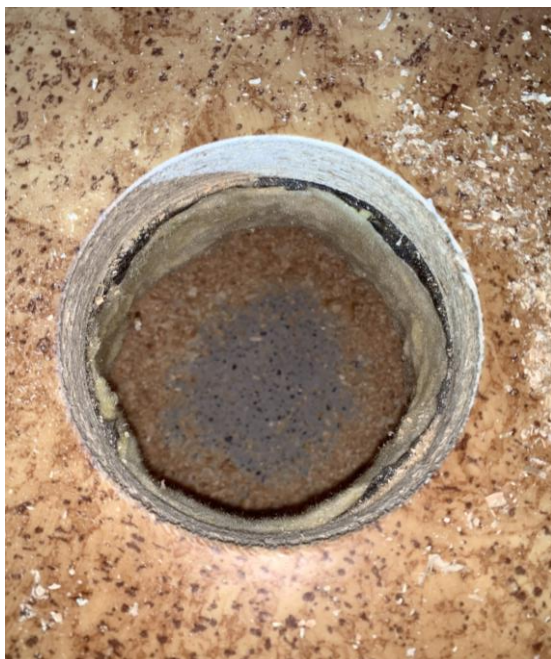
Pintapuolisella tarkastelulla ja lattiapintojen kosteuskartoituksella ei voida luotettavasti arvioida betonilaatan yläpuolisen puurunkoisen lattiarakenteen kuntoa, joten sen kuntoa selvitetiin kahden rakenneavauksen kautta. Avaukset tehtiin kohtiin, joissa sokkelikorkeus on noin 30 cm ja sadevesien poisjohtamisessa rakennuksen viereltä on puutteita. Lattiarakenteeksi todettiin: muovimatto, lastulevy, bitumivuorauspaperi, puukoolaus ja mineraalivilla- ja purueristys noin 150 mm ja betonilaatta (kuva 24). Lattian sisältä ei avauksien kohdilta havaittu poikkeavaa hajua tai silmämääräisesti viitteitä kosteusvaurioista. Betonilaatan pinnasta pintakosteudentunnistimella tarkasteltuna ei havaittu merkittäviä viitteitä kohonneesta kosteudesta. Betonilaattaa vasten olevan puurakenteen kosteus oli toisen avauksen kohdalla noin 13 paino-% eli ei kohollaan oleva. Puun kosteuden ollessa pidempiaikaisesti yli 18 paino-%, mahdollistaa se puurakenteen vaurioitumisen ja olosuhteet mikrobikasvustolle, ja kun kosteus on yli 23 paino-% alkaa puurakenne vaurioitua. Avauksien kohdalla tehtyjen havaintojen ja mittaustulosten perusteella rakenteeseen liittyvä kosteusvaurioitumisen riski ei ole toteutunut. Lattiarakenteen laajempaa kuntoa ei ole mahdollista selvittää avauksien kohdalta, mutta avaukset pyrittiin tekemään riskialtteinimmaksi katsottuun kohtaan rakennusta.

KUVA 24. Lattiarakenneavausta, jossa ei havaittu olevan vauriota.

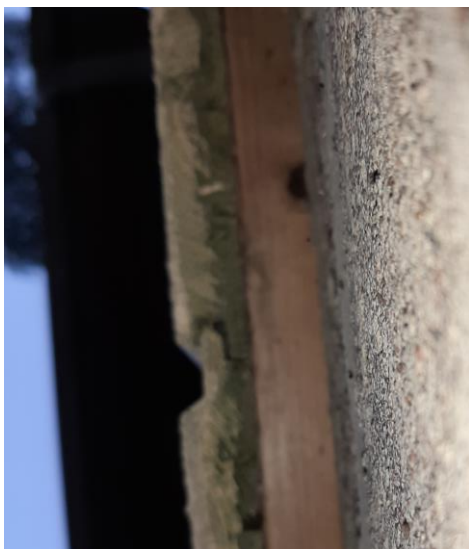
Julkisivuverhouksessa ei havaittu päällepäin viitteitä vaurioista, mutta verhouksen maalipinnoite on paikoin kulunut. Julkisivumateriaalien tulee olla pinnoitteeltaan ehjiä, jotta estetään veden haitallista siirtymistä rakenteiden sisään. Seinän alaosista tehtyjen havaintojen perusteella puuverhouksen takana on vaakasuuntainen koolaus, eikä verhouksen takana ole vapaata ulkoilmaan avointa tuuletusväliä (kuvat 22 ja 25). Verhouksen takana on kuitenkin ilmaväli, joten seinäverhous ei ole täysin tiivis rakenne. Julkisivun taustan tuuletusvälin tulee olla yhtenäinen sekä ylä- ja alareunasta yhteydessä ulkoilmaan, jotta ilma virtaisi tuuletusväliä poistaen kosteutta rakennetta vaurioittamatta ja, että julkisivuverhouksen läpi tunkeutunut sadevesi poistuisi esteittä tuuletusvälistä. Tuuletusraon puutteen ei kuitenkaan havaittu aiheuttaneen päältäpäin aistienvaraisesti tarkasteltuna verhoukseen vaurioita.

KUVA 25. Pystypuuverhouksen taustan vaakakoolaus, eikä ylä- ja alareunasta ulkoilmaan yhteydessä olevaa tuuletusväliä ole havaittavissa verhouksen takana.

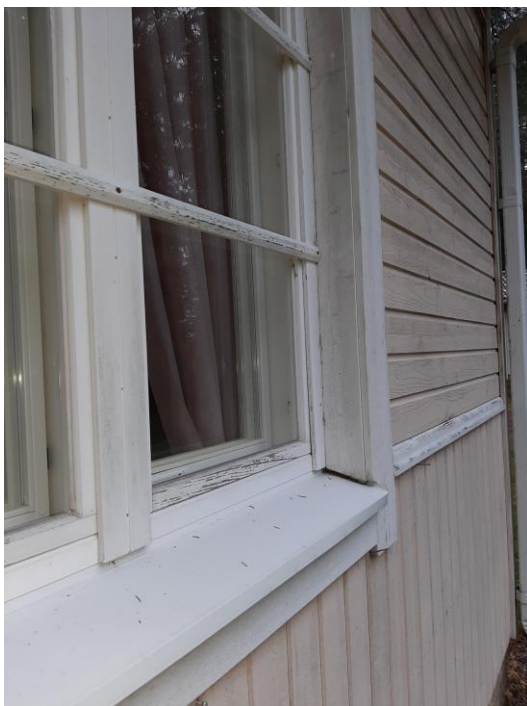
Ikkunoiden ja ovien liitokset ulkoseinään nähden sekä niiden tiivistykset ovat havaintojen perusteella vedenpitävät. Ikkunoiden vesipeltien kallistukset, ulottumat seinälinjan ulkopuolelle, ylösnotot ja liitokset karmeihin sekä pielilaudoituksiin nähden havaittiin olevan asianmukaiset sekä tiiviit. Ikkunoiden puuosien maalipinnat ovat paikoin kuluneet (kuva 26). Ikkunoiden rakenteissa ei havaittu kosteusjälkiä tai muuta kosteuden sisäänkäsyyn viittaavaa.

KUVA 26. Vesipeltiä ja ikkunaa, jonka puuosissa maalipinnan vaurioita.

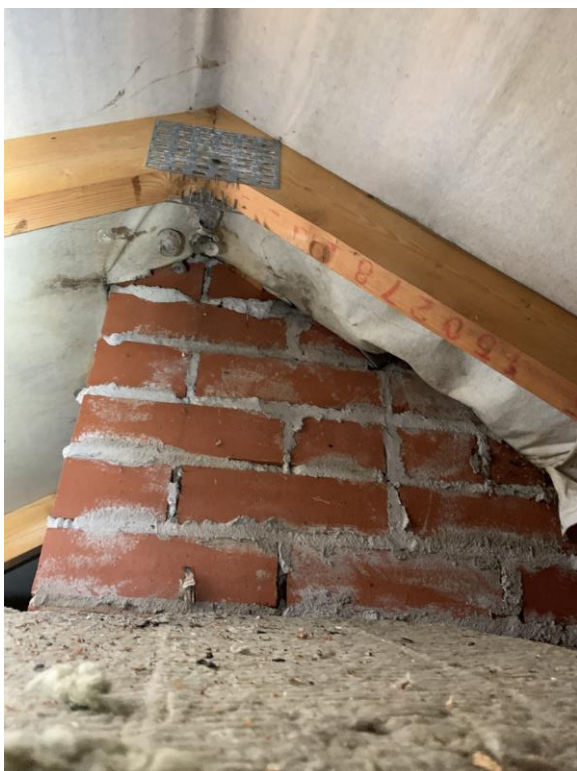
Harjapellin alta havaittiin, että harjatiivistettä ei ole asennettu. Harjalta voi päästä tunkeutumaan aluskatteelle vettä ja roskia, jotka voivat patoutua aluskatteen pinnalle. Havaintojen perusteella aluskatteena on kuituvahvistettu muovi, joka ulottuu riittävästi ulkoseinälinjan ulkopuolelle. Aluskatteen päällä ei ole korotusrimoja ruoteiden alla vaan ruoteet on asennettu suoraan kattoristikoihin. Korotusrimoilla tehostetaan vesikatteen ja aluskatteen välin tuuletusta ja ehkäistään vesikatteen alle pääsevien roskien sekä veden patoutumista esimerkiksi ruoteiden kohdille. Korotusrimojen puuttumisen ei havaittu aiheuttaneen vaurioita näkyvillä oleviin rakenteisiin. Aluskatteessa tai sen limityksissä ei havaittu epätiiveyskohtia pois lukien savupiipun läpivienti, jossa oli havaittavissa rakoja (kuva 27). Yläkerran varastotiloista tarkasteltuna havaittiin savupiipun juuressa pinnoitteessa mahdollista lievää kosteuteen viittaavaa jälkeä, joka voi olla seurausta esimerkiksi savupiipun juuripellityksen ja aluskatteen epätiiveydestä. Savupiipun päällä ei ole myöskään sadehattua, joka aiheuttaa kosteusrasitusta hormistoon.

KUVA 27. Savupiipun läpiviennissä aluskatteen asennuksessa puutetta.

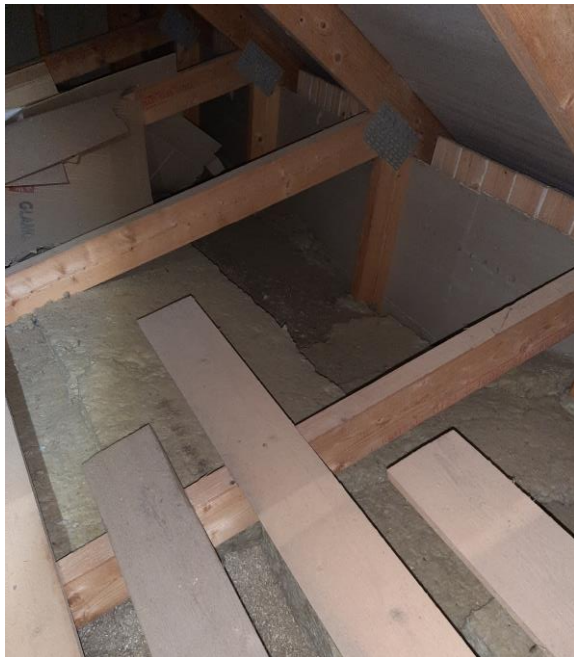
KUVA 28. Yläpohjan epätasaisesti asennettua lämmöneristystä sekä räystäätuuletusta.

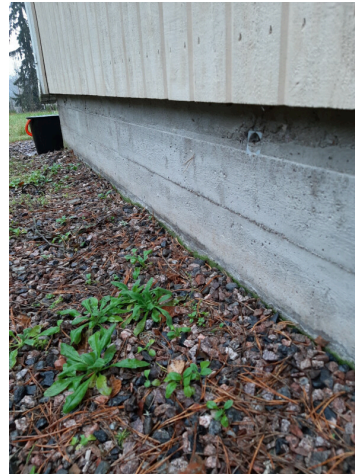
2. Maanrajassa vähäistä kosteusjälkeä

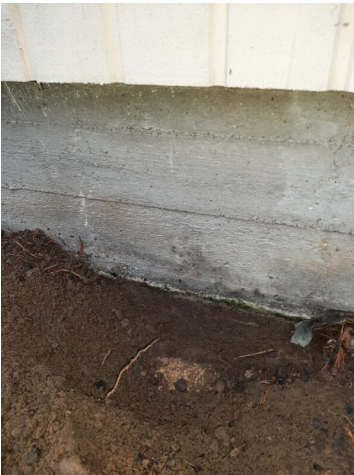
3. Perusmuurin vedeneristeestä ei havaintoa

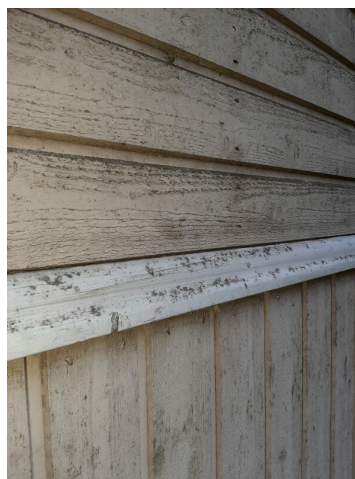
13. Julkisivussa puhdistustarvetta

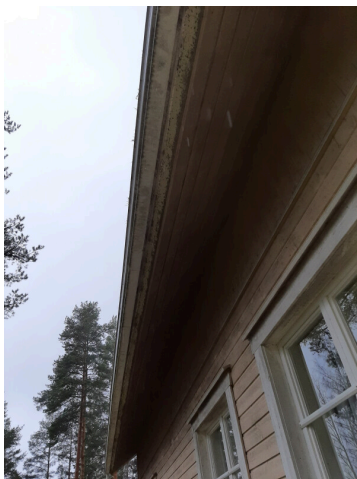
14. Julkisivua, räystäsrakenteissa puhdistustarvetta

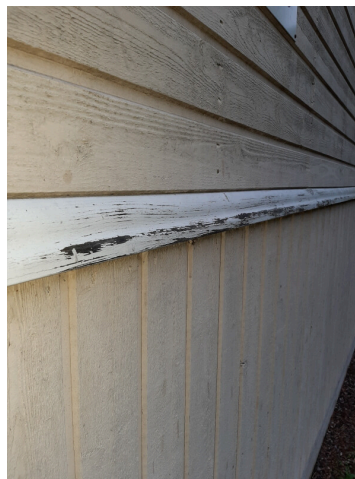
15. Maalipinnan vauriota

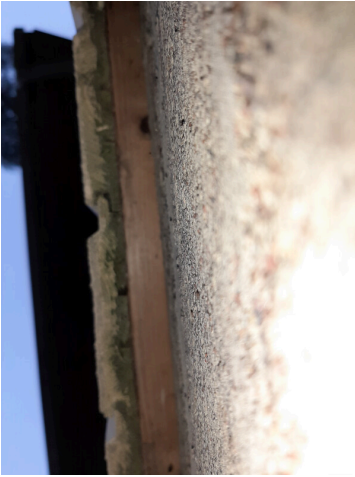
16. Puuverhouksen takana on vaakakoolaus, eikä avointa tuuletusväliä verhouksen takana

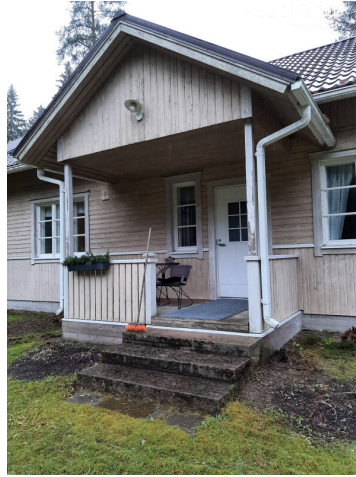
17. Terassia, maalipinnan vaurioita

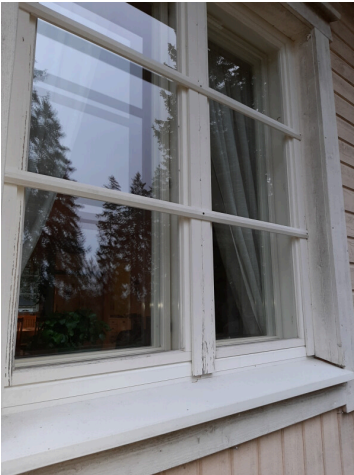
18. Ikkunaa, maalipinnassa vauriota

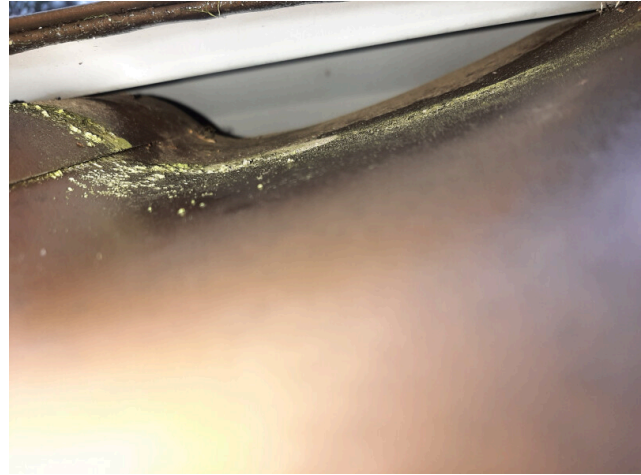
26. Harjatiivistettä ei asennettu

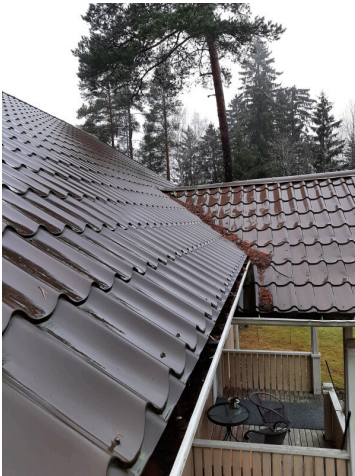
27. Vesikattoa, kattojiirissä puhdistustarvetta

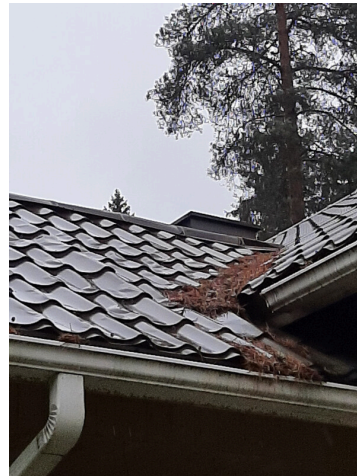
28. Vesikatteessa lommoa terassin kohdalla

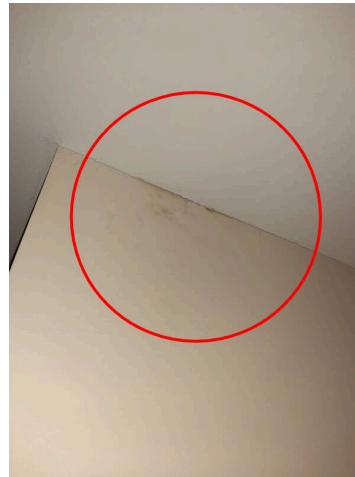
- Yläkerran varastotiloista havaittiin savupiipun juuressa pinnoitteessa mahdollista pientä kosteusjälkeä.

39. Yläkerran varastotiloista katsottuna savupiipun juuresta mahdollista kosteusjälkeä

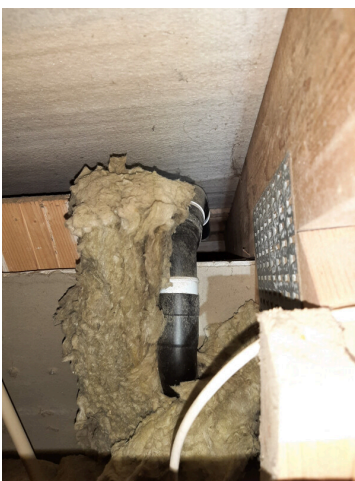
40. Irronnutta lämmöneristystä

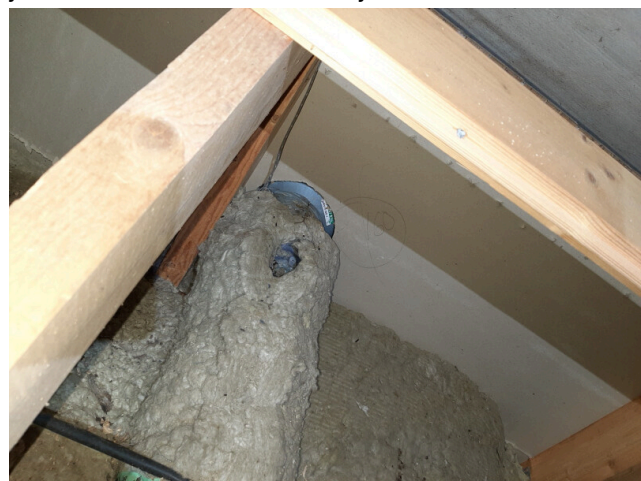
41. Irronnutta lämmöneristystä

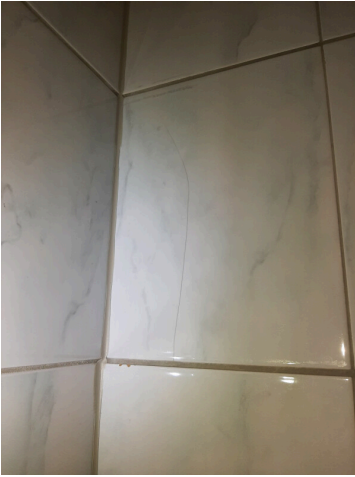
51. Vähäinen laattahalkeama, ei toimenpiteitä

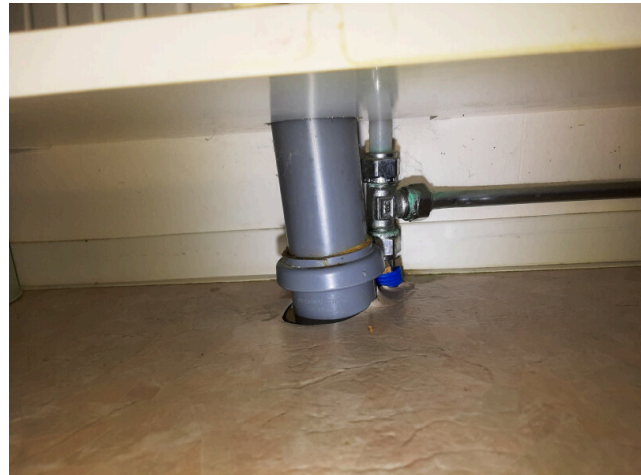
55. Viemärläpiviennissä lattiaan epätiiveyttä, tiivistys

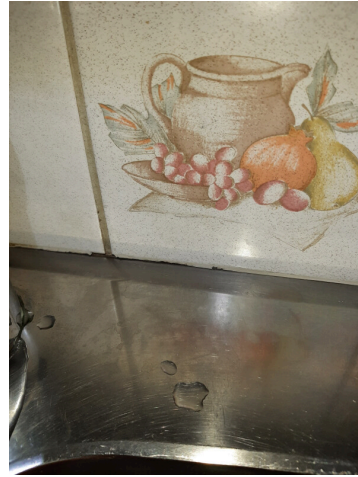
59. Tiskialtaan silikonisaumoissa ikääntymistä

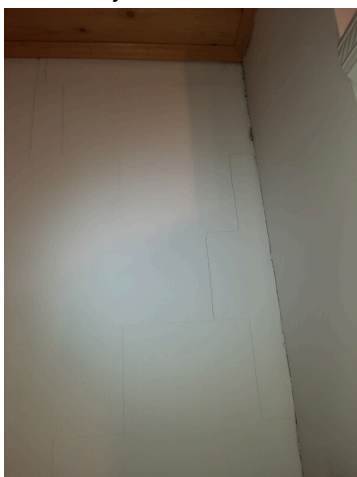
63. Tulisijan takana olevassa seinässä halkeamia.

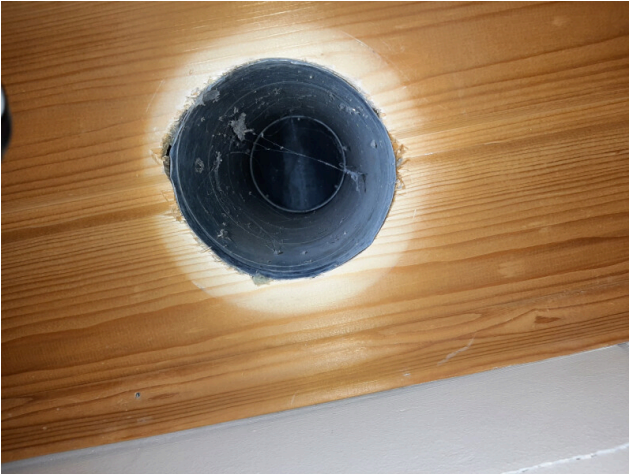
71. Poistoilmakanavassa likaa, nuohous

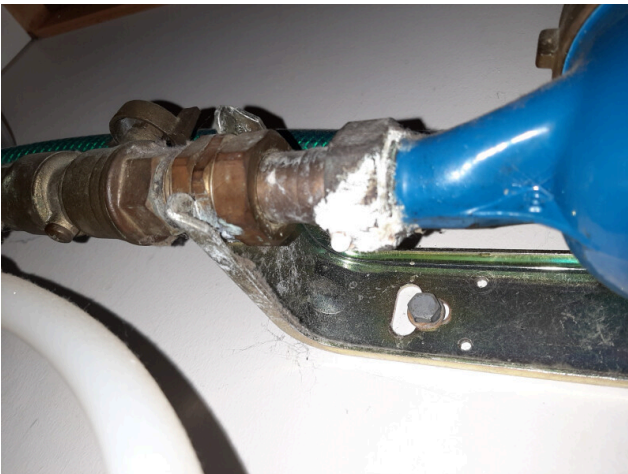
76. Vesimittarin liitoksessa vesiputkeen vuotoa.
