Parvekkeiden uusiminen

Metropolia Ammattikorkeakoulu

Mestarityö

25.11.2014

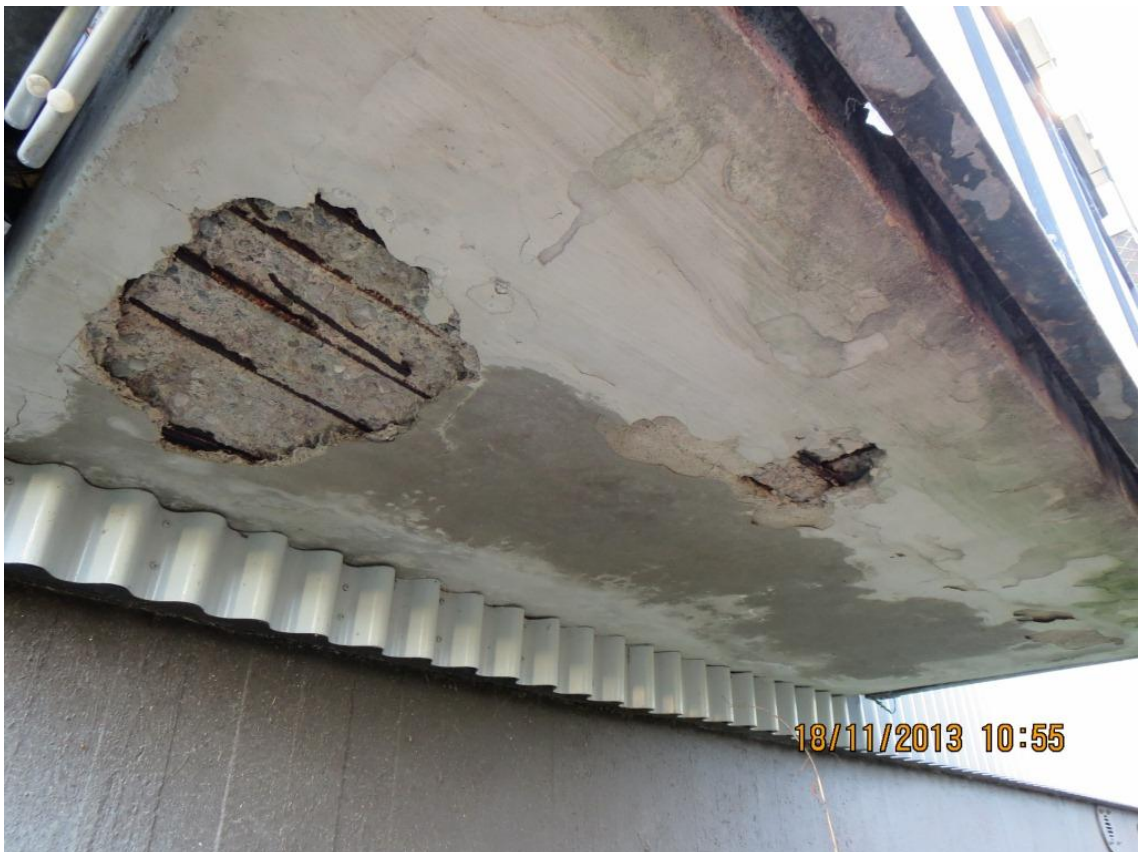
Parvekeremontissa vanhat parvekkeet purettiin kokonaan ja tilalle tehtiin täysin uudet. Taloyhtiö oli jo aikaisemmin teetättänyt parvekkeiden peruskunnostuksen 1990-luvun alussa. Parvekkeiden peruskunnostuksessa tai korjaustarveselvityksessä oli tapahtunut jokin virhe tai huolimattomuus sillä, parvekkeet olivat erittäin huonossa kunnossa (ks. Kuva 1). Tästä syystä parvekkeet oli pakko uusia kokonaan, eikä mikään vähäinen pintakunnostus tullut enää kysymykseen.

Kuva1. Parvekelaatan pohja pakkasrapautunut.

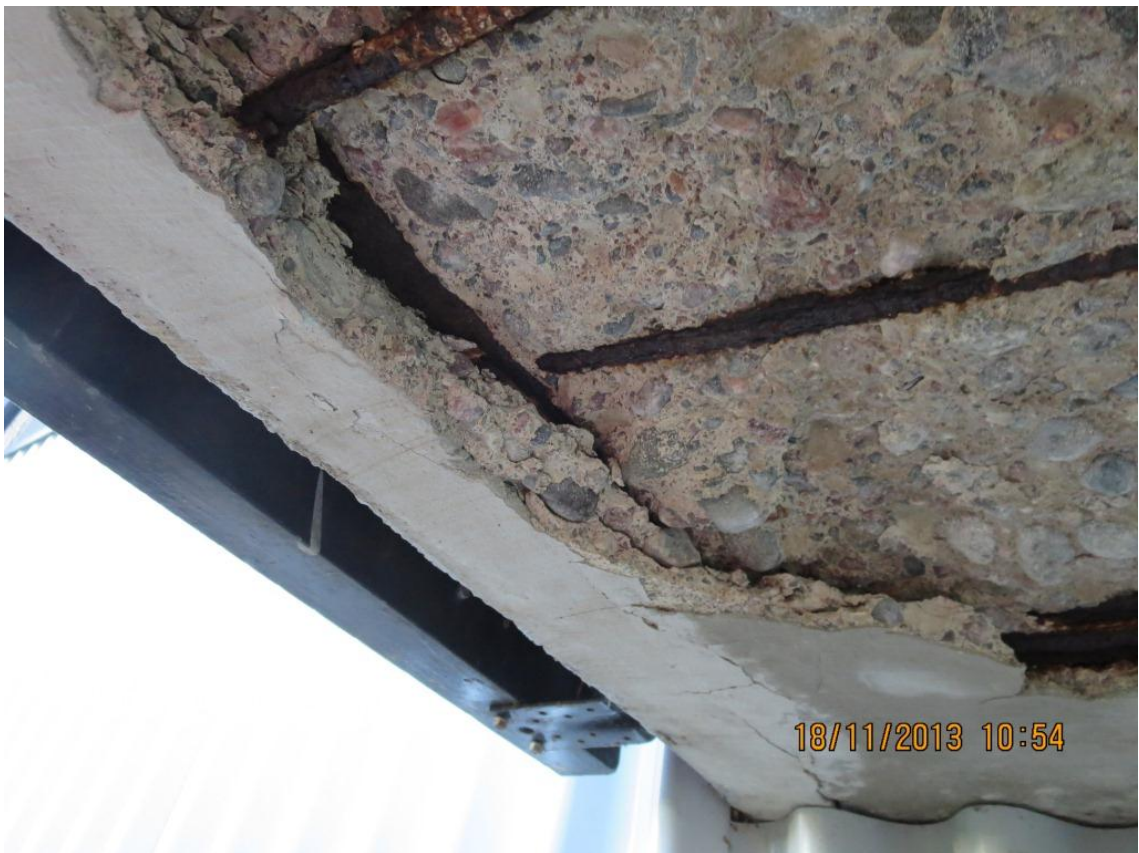
Suoritettujen parvekkeiden betonirakenteiden kuntotutkimuksen perusteella voidaan todeta, että rakennusten parvekerakenteissa on käynnissä tiettyjä vauriomekanismeja. Paikoin parvekelaatat ovat vaurioituneet korjauskelvottomiksi.

Ongelmana kuntotutkimusta laadittaessa olivat havainnot parvekelaattojen suurista tasoerovaihteluista. Tutkimuksen yhteydessä havaittiin hyvin pitkälle edennyttä vaurioitumista mm. alimpien parvekkeiden osalta lähes jokaisessa rakennuksessa. (1.)

Kuva 2. Huonokuntoinen parvekelaatan pohja

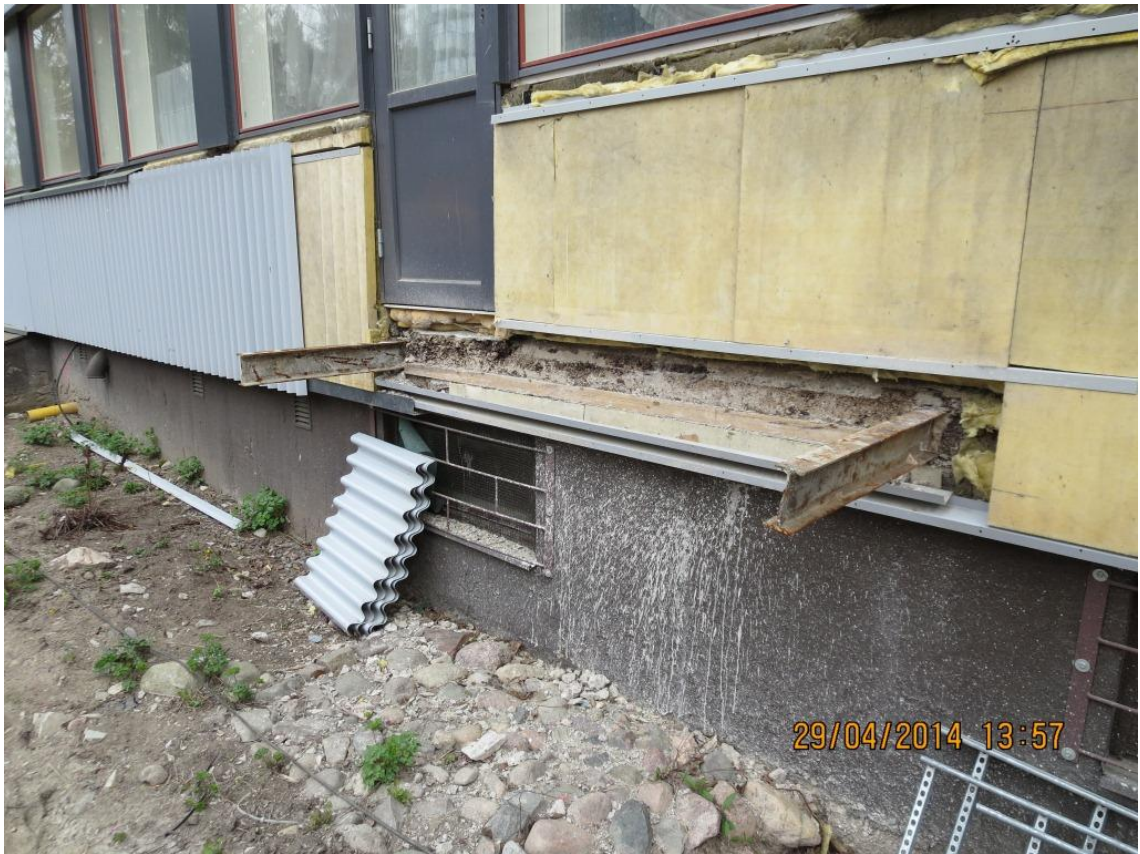
Kuva 11. Kuva parvekepuukoista ennen jatkamista ja ruosteenestokäsittelyä

Kuten kuvasta 11 voidaan huomata rullamittausmenetelmä oli helppo ja yksinkertainen, kun seinästä ei tullut esiin kuin kaksi I-palkkia, joiden mitat piti antaa elementtitehtaal-
le.

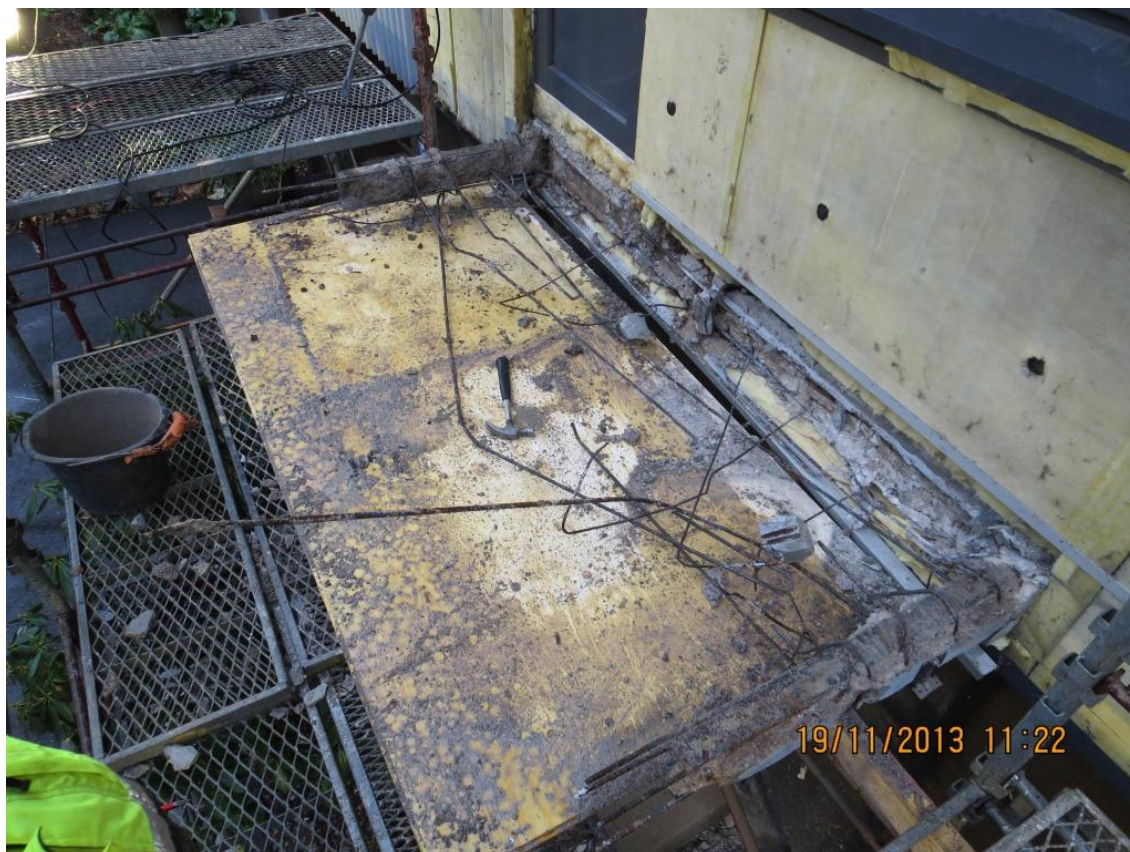
Piikkaustyö osoittautui kohtalaisen helpoksi työksi johtuen parvekelaatan pakkasrapautumisesta eli parvekelaatan betonin heikentymisestä. Piikkaustöiden loputtua siivottiin betonijätteet pois ja poistettiin parvekelaatan verkkoraudoitus sekä puhdistettiin kevyesti piikkaamalla ja teräsharjaamalla I-palkkien pinnalta kaikki betoniaines, sekä ruostesuojattiin palkit Ferrex-maalilla.

Kuva 14. Parveke-laatta betonin poiston jälkeen

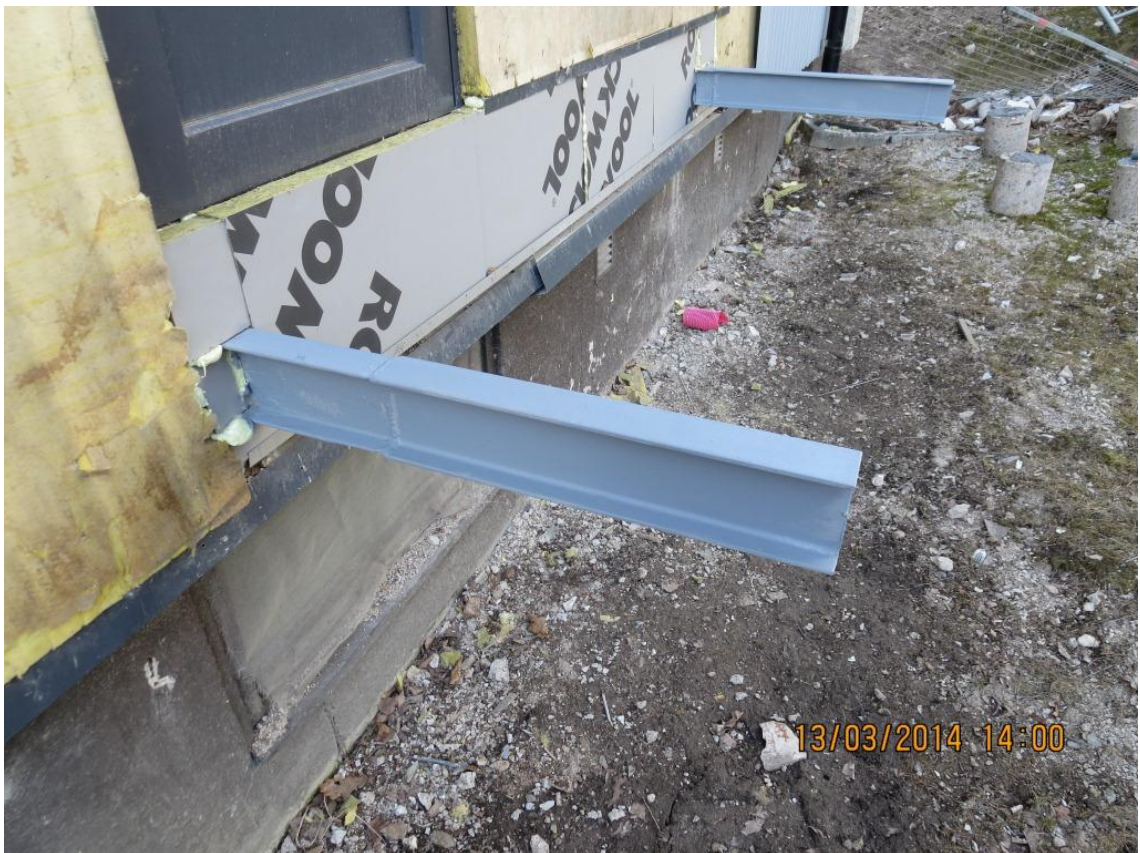
Kuva 20. Parveke-puukko jatkettuna ja ruostesuojattuna

Uusien parvekkeiden asennusta ennen oli määrä jatkaa parveke I-palkkien pituutta (kuva 20). Puukkojen jatkamistarve havaittiin mallipurkamisen jälkeen. Puukot ovat aikaisemmin mainitsemiani I-palkkeja. Tarkoitus ja tavoite puukkojen jakamisessa oli saada parvekelaatan painopiste lähemmäksi talon seinää. Puukkoja katkaistiin tarvittaessa, mikäli huonokuntoista I-palkkiprofiileja oli havaittu. Puukkoa jatkettiin uudella I-palkilla, jotta saavutettiin suunnitelmien mukaisesti tarvittava pituus puukolle. Puukkojen jatkamisen jälkeen vanhojen eristeiden tilalle asennettiin uudet eristeet ja puukot maalattiin Ferrex–ruosteensuojamaalilla (kuva 19).

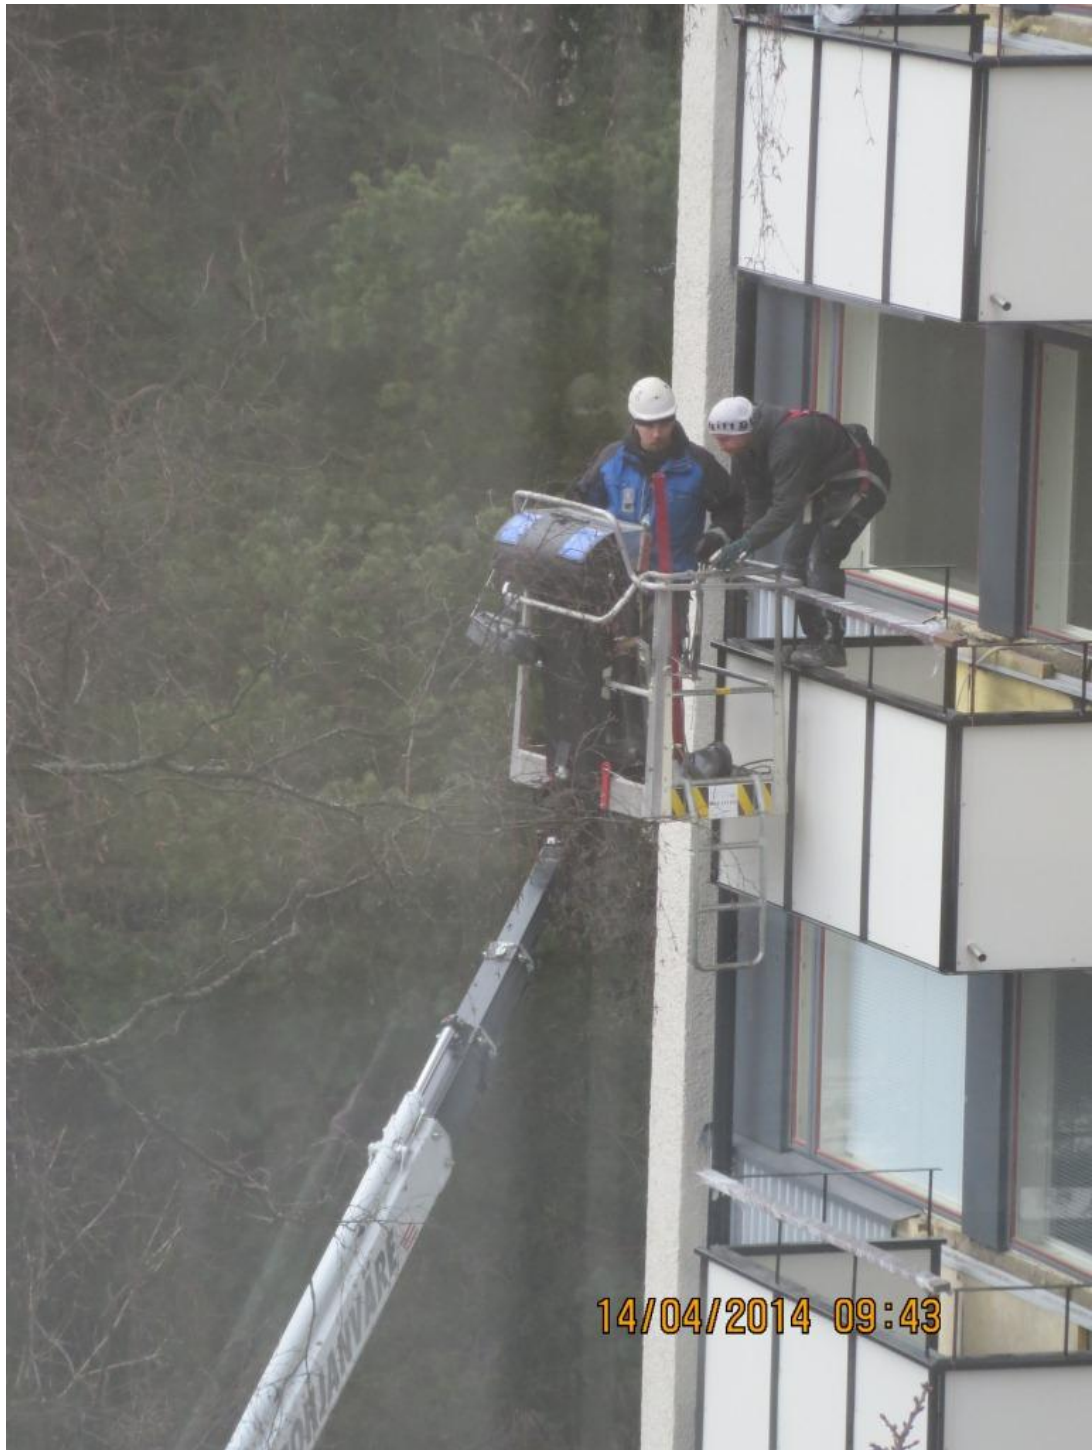
Asennustyön edetessä havaittiin myös työntekijöiden piittaamattomuutta omasta turvallisuudestaan, niin kuin (ks. kuva 23) kertoo, hypittiin korikoneesta parvekkeelle ilman minkäänlaista turvaköyttä. Tähän asiaan puututtiin ja tietoinen riski otettiin, että työntekijät saavat siirtyä korikoneesta parvekkeelle, mutta turvaköyden tulee olla kytkettynä joko korikoneeseen tai parvekekaiteeseen. Riski otettiin, koska työhön kulunut aika olisi ollut kohtuuttoman suuri, jos työntekijän olisi pitänyt jatkuvasti laskeutua korikoneella maahan ja kiertää parvekkeen puolelle sisäkautta.

Kuva 23. Työturvallisuuden laiminlyöntiä

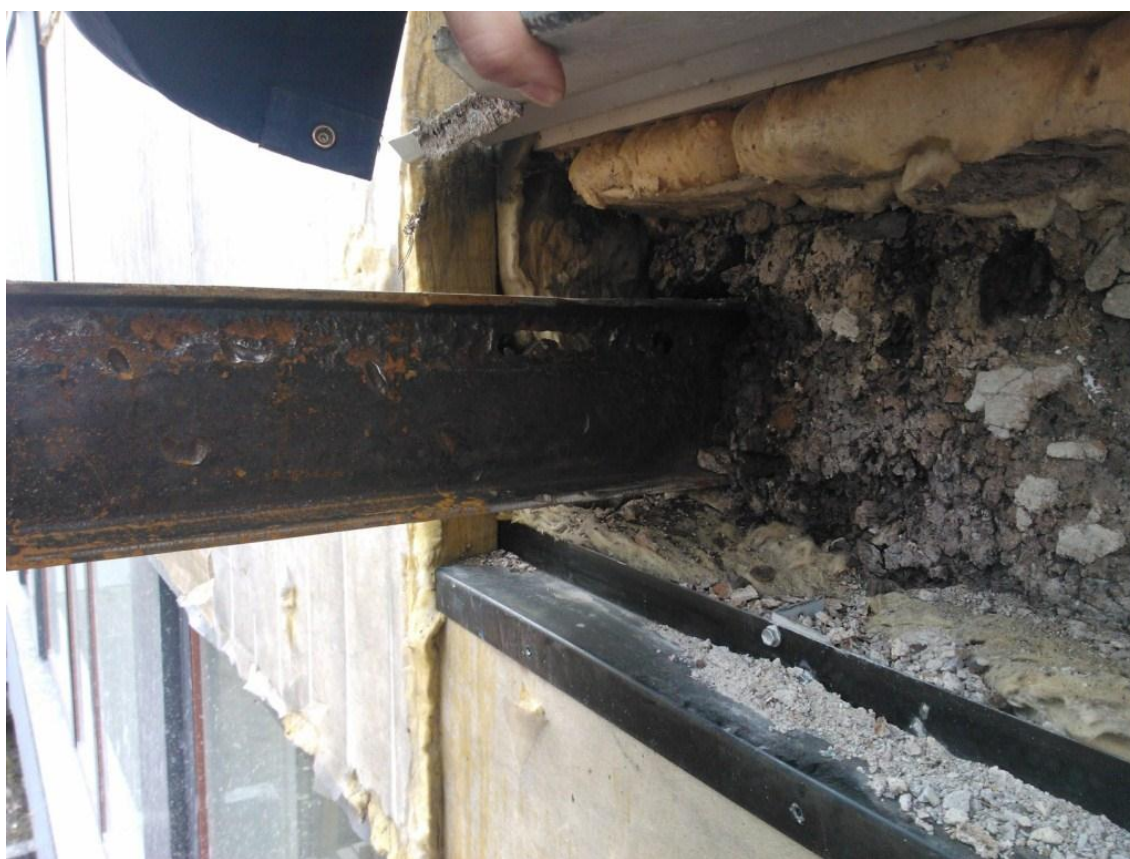
Työn aikana ilmaantui muutamia ongelmia, jotka saatiin ratkaistua. Ensimmäisenä ongelmana vastaan tuli vanhojen I-palkkien ruostuminen (kuva 23). Muutaman I-palkin juuriosa oli läpiruostunut, ja niiden vaihto tuli ajankohtaiseksi. Ensiksi mietittiin, että vanha puukko eli parvekkeen I-palkki katkaistaan ihan juuresta ja tilalle hitsataan uusi, mutta puukot olivat myös ruostuneet olemassa olevan betonilaatan sisältä, joten hitsaaminenkaan ei onnistunut.

Kuva 24. Parveke-puukko oli läpiruostunut

Puukot olivat siis poistettava ja korvattava uudella konsolilla, johon oli hitsattu puukko kiinni (kuva 25). Puukkojen jatkaminen onnistui konsoleilla, mutta asennus ei taas mennyt niin kuin oli suunniteltu. Uusia konsolipuukkoja kiinnittäessä porasivat työmiehet alemman kerroksen huoneiston seinästä läpi suoraan olohuoneeseen, mikä aiheutti hiukan lisää korjaustöitä (kuva 26).

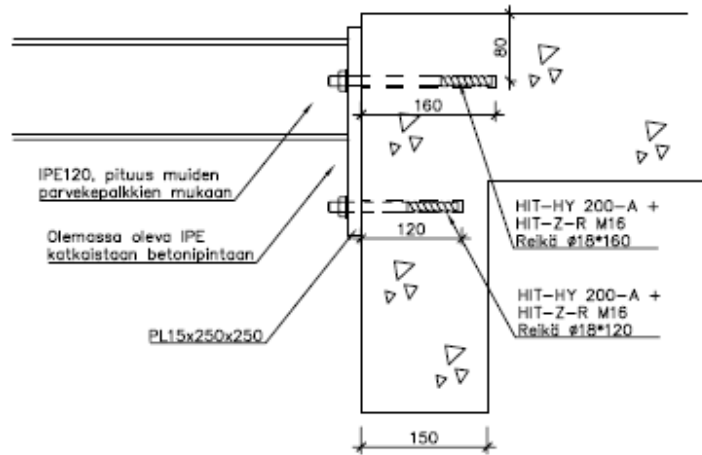
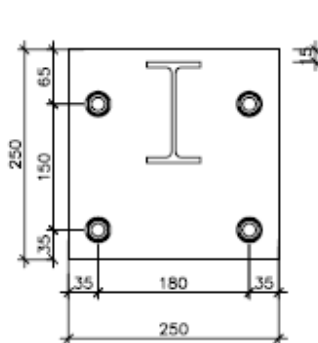
Kuva 25. Detaljikuva parveke puukon korvaavasta konsolista

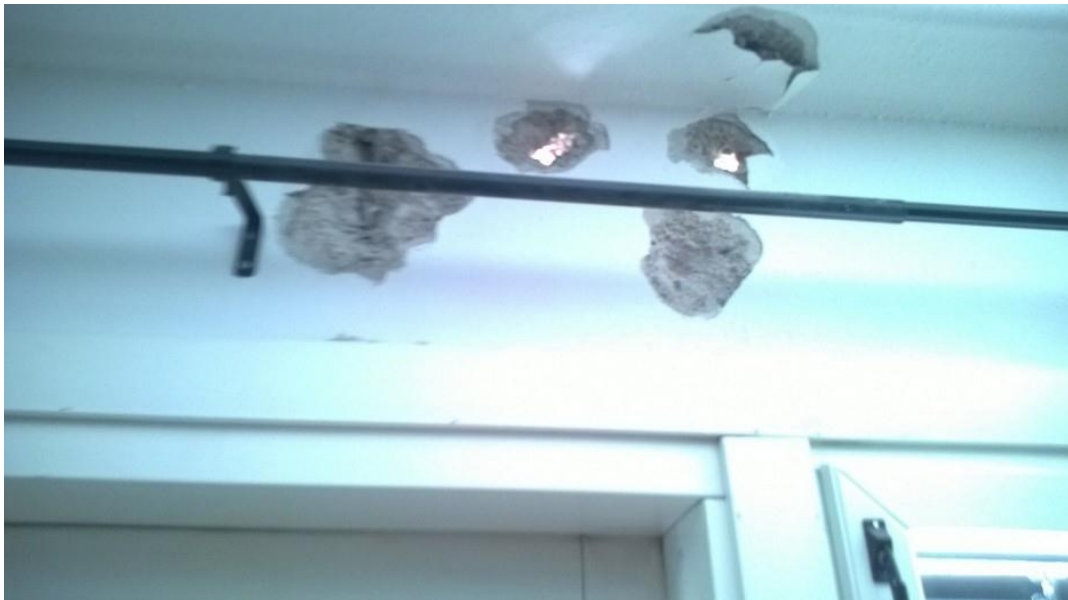
Kuva 26. Olohuoneen seinä johon porattiin vahingossa reikiä puukkokonsolia asennettaessa

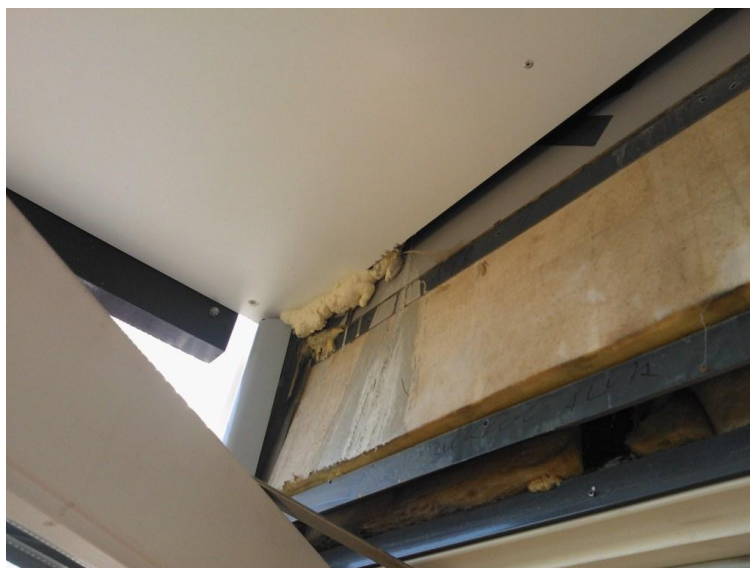
Parvekeasennuksen jälkeen, kun valutyöt aloitettiin rakennesuunnittelijan suunnitelmi-
en mukaan juotosbetonilla, ilmeni ongelmaksi valukoteloiden ja seinän välisen sauman
tiivuus. Juotosbetoni ei pysynyt valukotelossa vaan valui sieltä ulos alemman parvek-
keen pinnalle (kuva 27) mikä aiheutti työlääät puhdistustyöt.

Kuva 27. Juotosbetonivaluma

Onneksi oli tehty koevalu ensimmäisen kerroksen parvekkeella, jotta ulosvaluva betoni
ei sotkisi alempia parvekkeita. Seuraavaksi tehtiin koevalun pelkällä S30-betonilla, mi-
kä osoittautuikin hyväksi tavaksi. Hiukan jäykemmän ja karkeamman massan ansiosta
betoni pysyi kotelossa eikä valunut sieltä ulos.

Rakennesuunnittelija hyväksyi uuden betonimassan käytön, ja töitä voitiin taas jatkaa.
Kahden talon parvekkeet olivat tässä kohtaa vielä asentamatta, ja niihin suunniteltiin
laittavan tuulensuojalevyn pala valukotelon kohdalle. Tällä tavalla toivottiin saavutetta-
van tiiviimpi liittymäkohta valukotelon ja seinärakenteen väliin, jotta juotosbetoni pysyisi
valukotelossa. Tulevaisuudessa vastaavanlaisissa tapauksissa tuleekin kiinnittää eri-
tyistä huomiota valukotelon ja seinärakenteen väliseen detaliikkaan.
