Kaivoskoneen kauhan huulilevyn kulumistutkimus

Tekninen raportti

Sarja Raportit ja selvitykset 17/2014

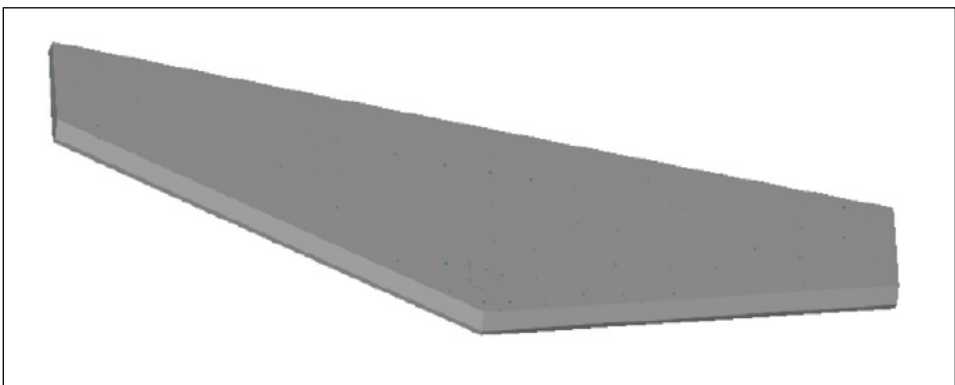
Kuva 4. Alkuperäinen mitattu huulilevy.

Uusi kuvan mukainen huulilevy asennettiin paikalleen Tapojärven toimesta Kemin kaivoksella. Asennusvaiheessa huulilevystä poistettiin molemmista päistä 95 mm eli yhteensä 190 mm. Näin ollen huulilevyn kokonaispituudeksi tuli 3345 mm, kun todellinen huulilevyn mitattu alkupituus olikin 3544 mm suunnitellun 3550 mm sijaan (kuva 4).

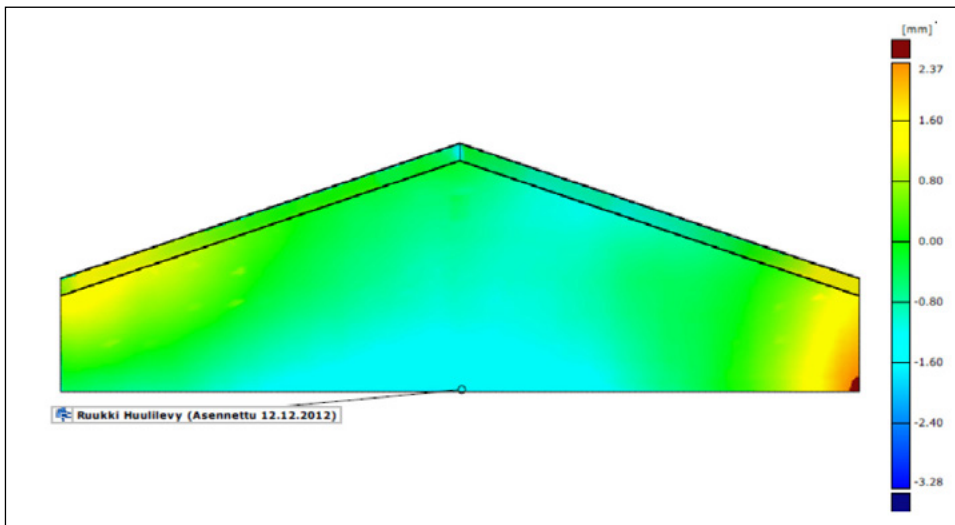
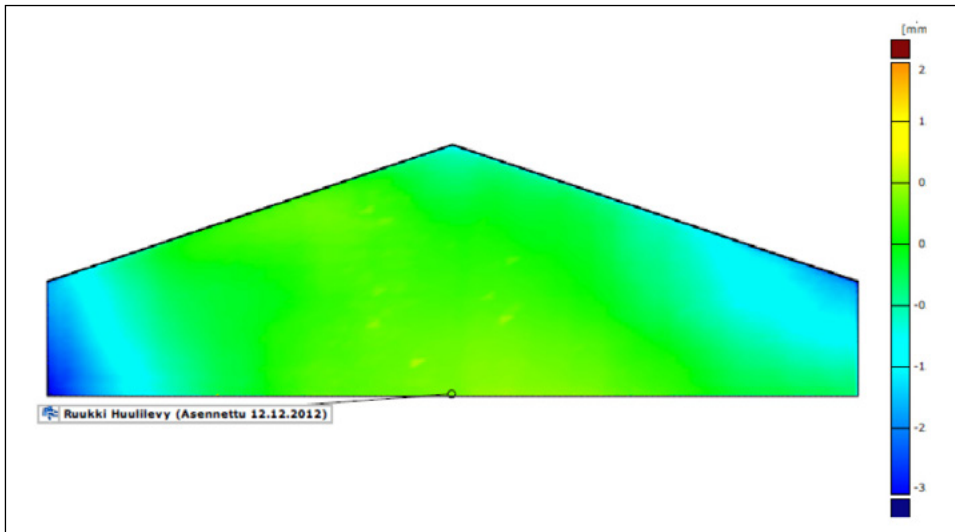
Taulukko 1. Huulilevyn sovituskuvat päältä ja alta.

Taulukossa 1 on nähtävissä uuden kauhaan asennetun huulilevyn pintamallin ja cad-mallin sovituskuvat ylä- ja alapuolelta kuvattuna. Kuten kuvista nähdään, on suunniteltujen pintamallien ja kuvattujen pintamallien yhteensovittaminen onnistunut kohdalaisen hyvin. Kuitenkin cad-mallin ja kuvatun mallin välillä on havaittavissa kahden kolmen millin eroja etenkin kappaleen päissä. Tämä johtui suunnittelun cad-mallin eroista. Cad-malli tehtiin niiden mittojen pohjalta, jotka saatiin huulilevyn valmistajalta. Kuitenkin havaittiin, että valmistettu kappalekaan ei täyttänyt pituuden osalta niitä mittoja, mihin se oli suunniteltu. Näin ollen jouduttiin arvioimaan ja muuttamaan cad-mallia niiden mittojen pohjalta, jotka saatiin selville mitatusta kappaleesta ja tekemään uudet sovitukset cad-mallin ja mitatun kappaleen välillä.

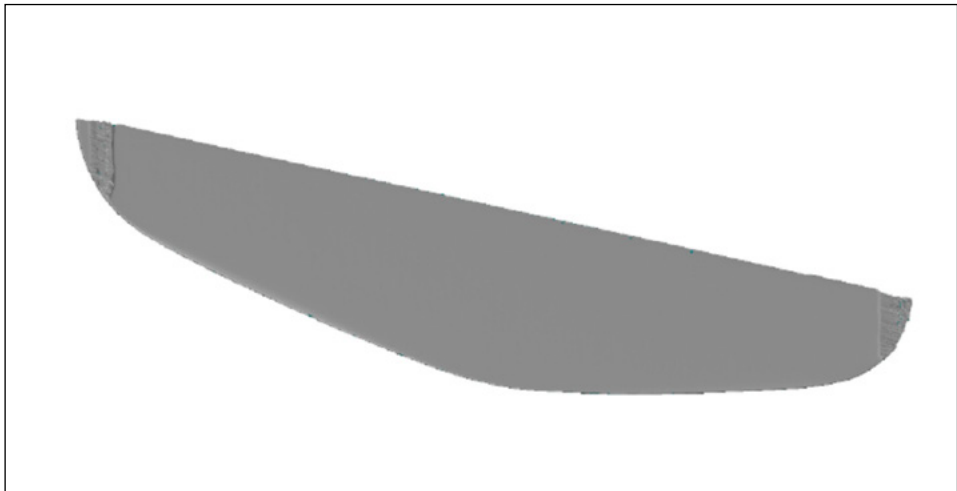
Kuva 5. Kuluneen huulilevyn Atos-skannaus.

Kulunut huulilevy toimitettiin Kemin kaivokselta Jaloterässtudiolle Tornioon, jossa sille tehtiin seurantamittaus kuvaamalla huulilevy uudelleen Gomin Atos pintaskannerilla. Saadun pintamallin avulla voitiin tehdä vertailusovitus kuluneen huulilevyn ja cad-mallin välille (kuva 5).

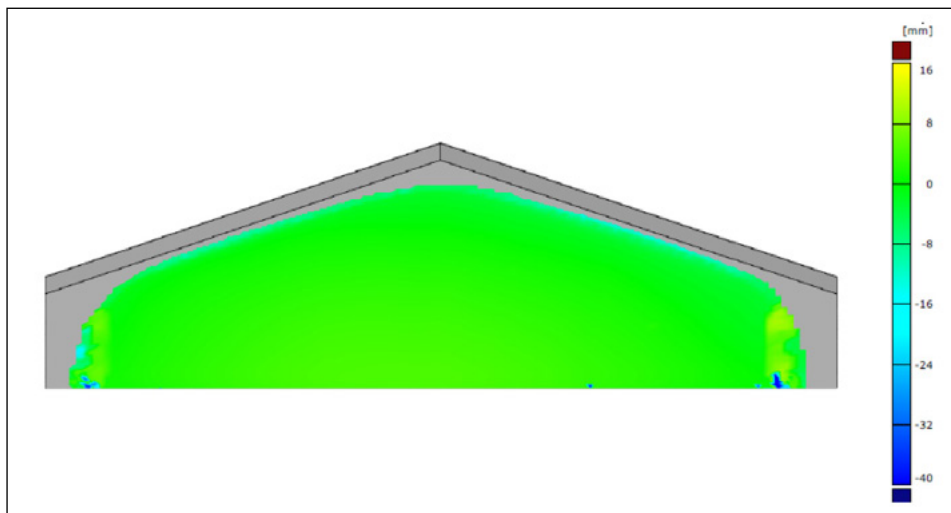
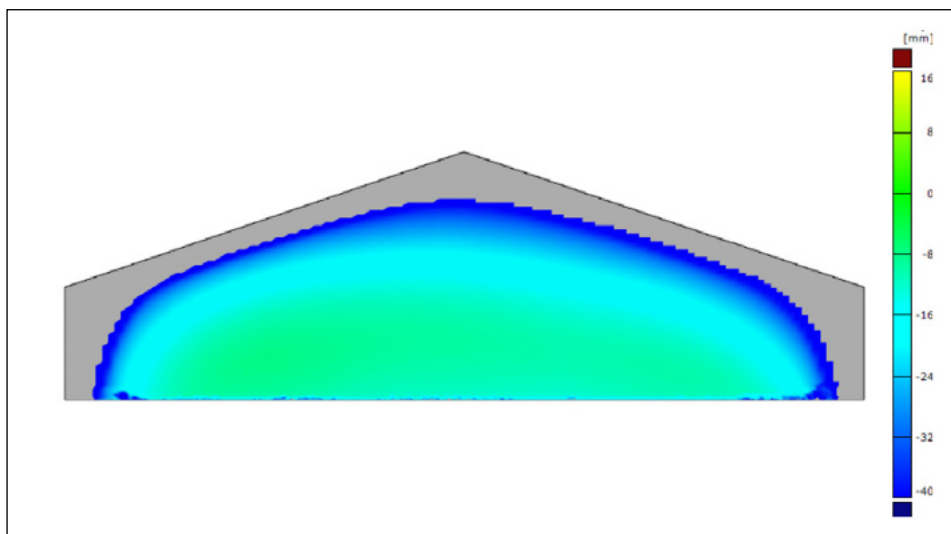
Taulukko 2. Kuluneen huulilevyn sovituskuvat ylä- ja alapuolelta.

Taulukossa 2 on havainnollistettu käytössä olleen huulilevyn sovituskuvat cad-mallin kanssa. Käytännön ongelmaksi muodostui kappaleen sovitusten tekeminen. Huulilevy oli kulunut huomattavan paljon ylä- ja alapuoleltaan ja pyöristynyt monesta kohtaa niin paljon, että sovituksen tekeminen osoittautui haasteelliseksi. Sovitus tehtiin kolmen pisteen sovituksena normaalin pre-alignmentin sijaan. Tästä syystä ei myöskään saatu sovituksen deviation arvoa selville. Deviation arvo ilmoittaa hajonnan suuruuden tässä tapauksessa maksimieroavaisuuden sovitetun cad-mallin ja Atos-skannauksen kanssa.

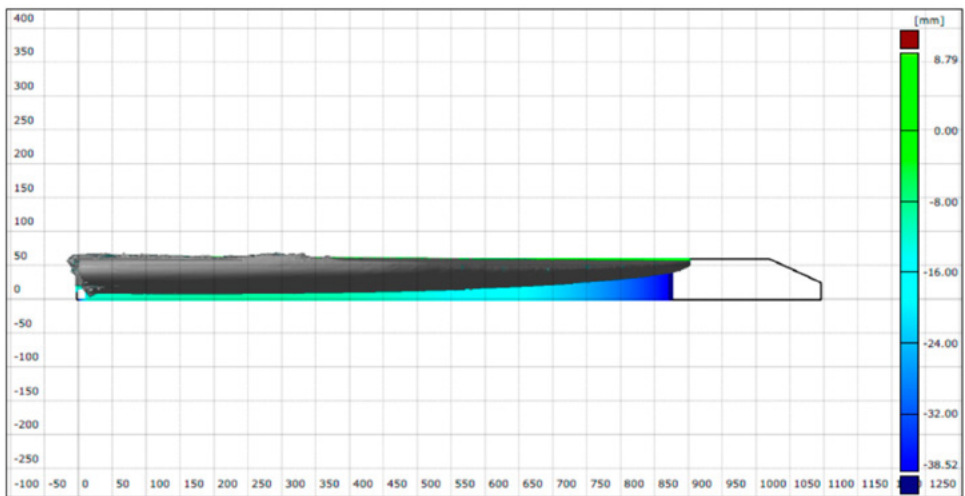
Kuva 6. Poikkileikkaus sectionin mittatulos huulilevyn keskeltä.

Sovitukselle tehtiin myös mittaussection poikkileikkauksien tarkasteluja (kuva 6). Kyseisillä tarkasteluilla päästiin käsiksi huulilevyn kulumiseen konkreettisemmalla tasolla. Mittaussectioiden avulla voitiin tarkastella huulilevyjen kulumista millien tarkkuudella kärjessä, keskikohdassa, päällä jne. Huomioitavana oli kuitenkin tulosten suuntaa-antavuus, koska täysin yksi yhteen sovitusta ei voitu tehdä.

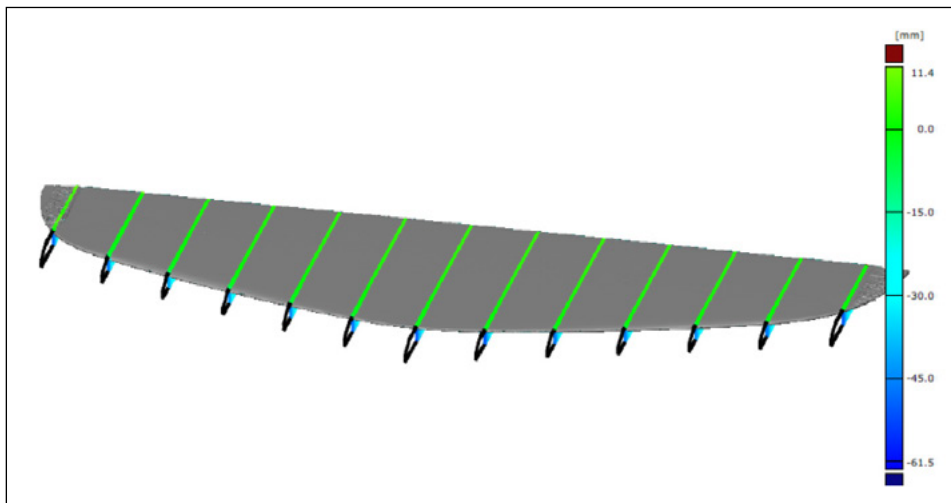
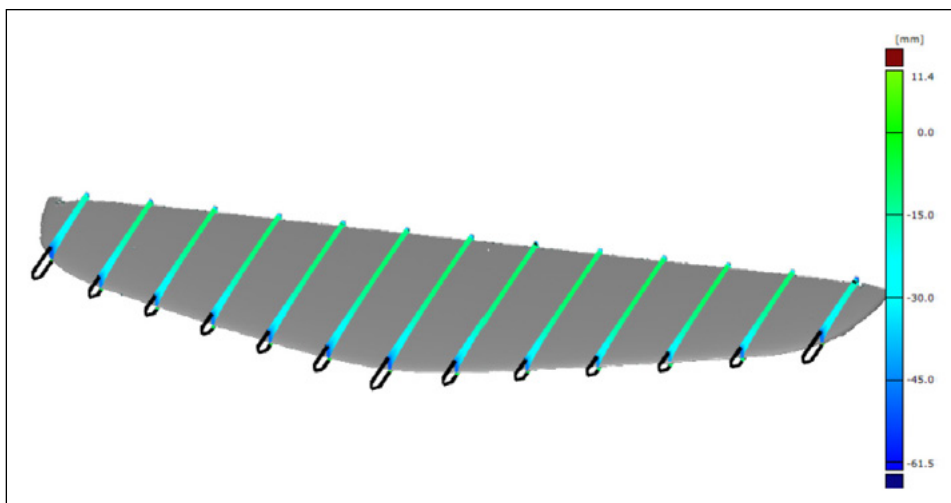
Taulukko 3. Poikkileikkaus sectionit kuvattuna päältä ja alapäin.

Taulukossa 3 on nähtävillä poikittain otetut mittaussectionit päältä ja alapäin kuvattuna. Sectioneja otettiin yhteensä 13 kpl poikittain. Sectionit sijoitettiin toisiinsa nähden 250 mm tasavälein kappaleen keskilinjalta. Jokainen sectioni otettiin tarkastelun alle ja niistä mitattiin kuusi mittapistettä kustakin kolme alhaalta ja kolme ylhäältä (kuva 7).

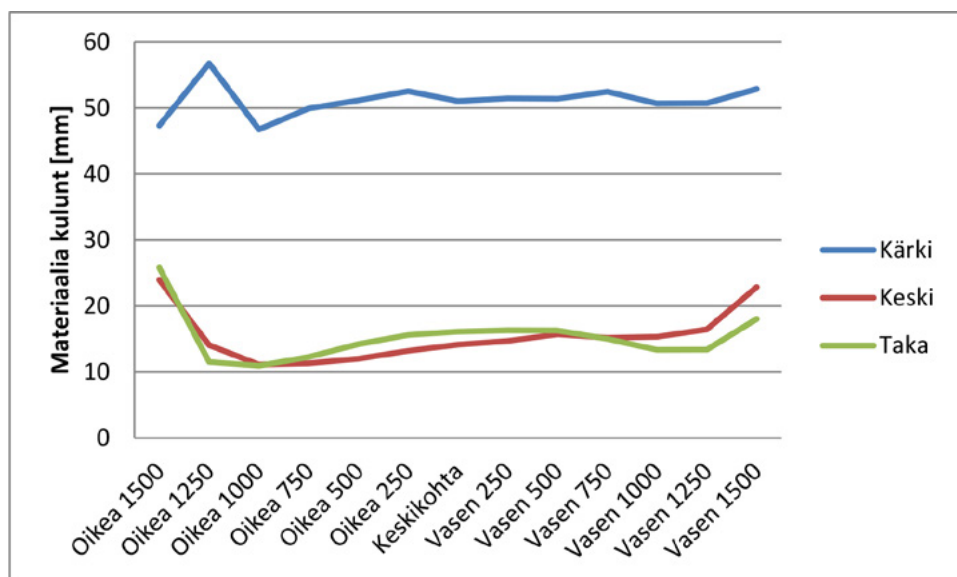
Kuva 8. Materiaalin kuluminen poikittaissectioneista mitattuna.

Tunniste	Alkup.paksuus [mm]	Jäljellä [mm]			Kulunut [mm]		
		Kärki	Keski	Taka	Kärki	Keski	Taka
Oikea 1500	60	12,66	36,03	34,19	47,34	23,97	25,81
Oikea 1250	60	3,25	45,91	48,47	56,75	14,09	11,53
Oikea 1000	60	13,23	48,88	49,04	46,77	11,12	10,96
Oikea 750	60	10,07	48,67	47,71	49,93	11,33	12,29
Oikea 500	60	8,83	47,98	45,77	51,17	12,02	14,23
Oikea 250	60	7,45	46,79	44,38	52,55	13,21	15,62
Keskikohta	60	8,96	45,85	43,88	51,04	14,15	16,12
Vasen 250	60	8,56	45,3	43,69	51,44	14,7	16,31
Vasen 500	60	8,61	44,29	43,7	51,39	15,71	16,3
Vasen 750	60	7,53	44,81	44,98	52,47	15,19	15,02
Vasen 1000	60	9,31	44,66	46,63	50,69	15,34	13,37
Vasen 1250	60	9,27	43,54	46,6	50,73	16,46	13,4
Vasen 1500	60	7,12	37,11	41,95	52,88	22,89	18,05

Kuvassa 8 on kerättyä poikittaisista mittaussectioneista saadut kulumisarvot yhteen. Kärki-, keski-, ja takajanat ilmaisevat kuinka paljon mittapisteiden kohdalta on kulunut pois materiaalia verrattaessa huulilevyn nimellispaksuuteen. Tarkastelu on tehty oikealta vasemmalle päin mentäessä 250 mm tasavälein.

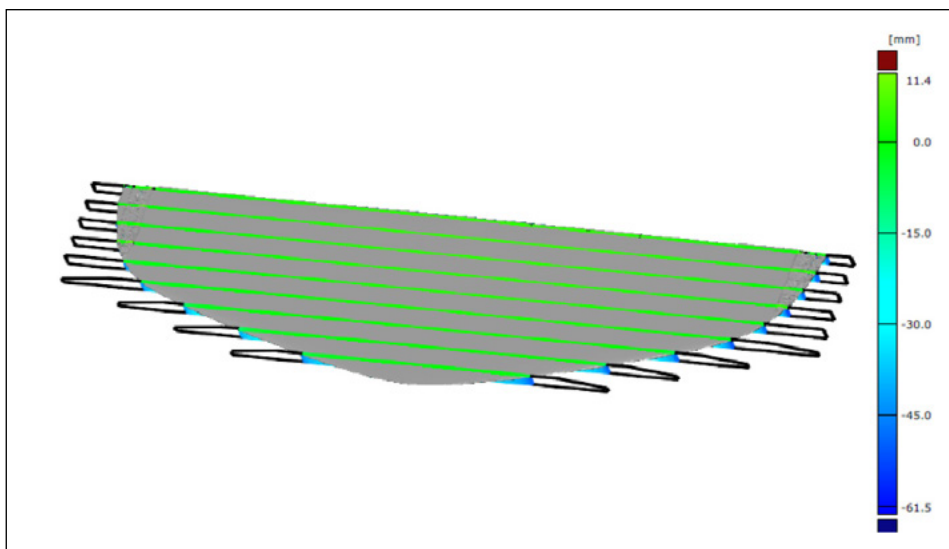
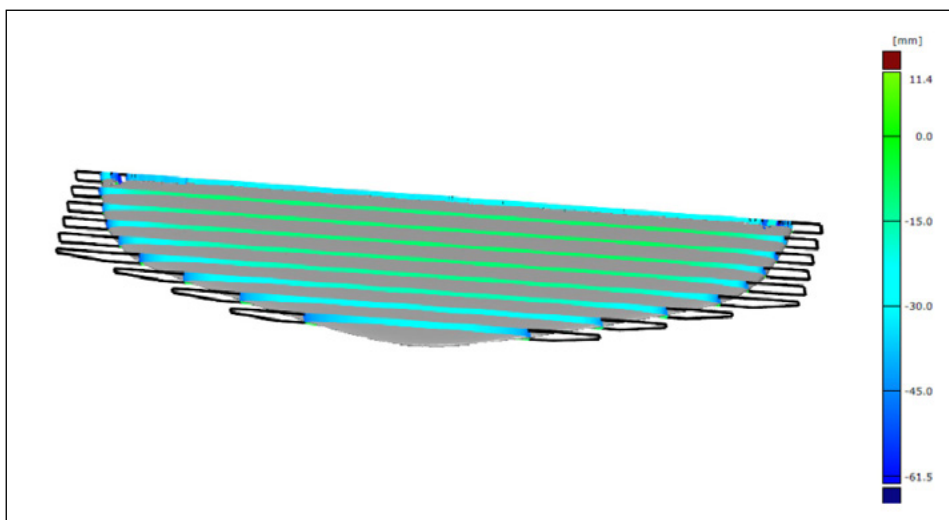
Taulukko 5. Pitkittäissectionit kuvattuna ylä- ja alapuolelta.

Taulukossa 5 on kuvattuna puolestaan pitkittäin otetut huulilevyt päältä ja alta-päin. Sectioneja otettiin yhteensä 9 kpl pitkittäin. Sectionit sijoitettiin toisiinsa nähden 100 mm tasavälein siten, että o taso asetettiin lähelle huulilevyn polttoleikkattua takapäätä. Jokainen sectioni otettiin tarkastelun alle ja niistä mitattiin kuusi mittapistettä kustakin kolme alhaalta ja kolme ylhäältä (kuva 9).

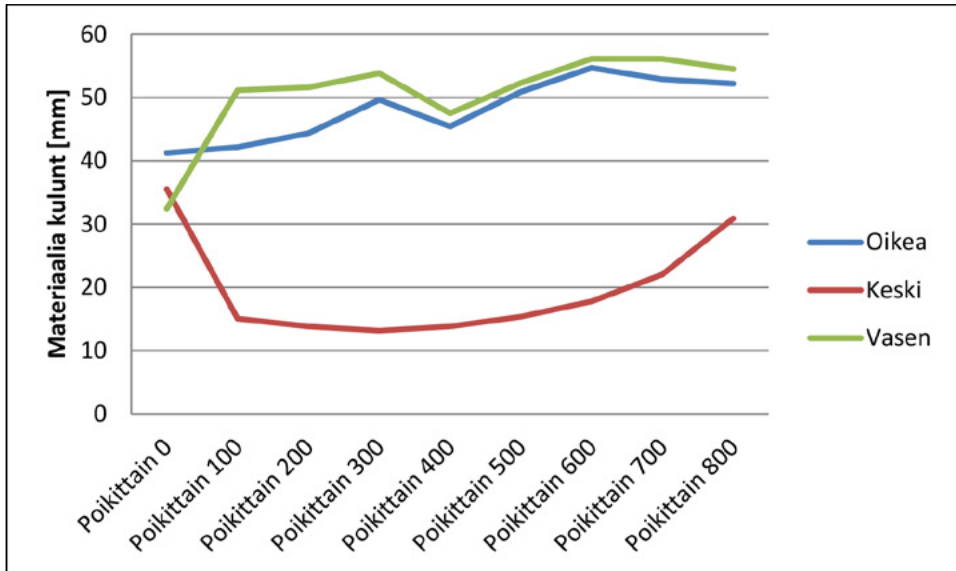
Kuva 10. Materiaalin kuluminen pitkittäissectioneista mitattuna.

Tunniste	Alkup.paksuus [mm]	Jäljellä [mm]			Kulunut [mm]		
		Oikea	Keski	Vasen	Oikea	Keski	Vasen
Poikkaitain 0	60	18,76	24,48	27,6	41,24	35,52	32,4
Poikkaitain 100	60	17,83	44,96	8,85	42,17	15,04	51,15
Poikkaitain 200	60	15,66	46,18	8,39	44,34	13,82	51,61
Poikkaitain 300	60	10,36	46,86	6,18	49,64	13,14	53,82
Poikkaitain 400	60	14,57	46,19	12,5	45,43	13,81	47,5
Poikkaitain 500	60	9,11	44,64	7,7	50,89	15,36	52,3
Poikkaitain 600	60	5,32	42,21	3,88	54,68	17,79	56,12
Poikkaitain 700	60	7,13	37,96	3,89	52,87	22,04	56,11
Poikkaitain 800	60	7,8	29,13	5,48	52,2	30,87	54,52

Kuvassa 10 on kerättyä pitkittäisistä mittaussessioneista saadut kulumisarvot yhteen. Oikea-, keski-, ja vasenjat ilmaisevat kuinka paljon mittapisteiden kohdalta on kulunut pois materiaalia verrattaessa huulilevyn nimellispaksuuteen. Tarkastelu on tehty huulilevyn polttoleikattuun takareunaan asetetusta nollassasta kohti huulilevyn kärkeä 100 mm tasavälein.

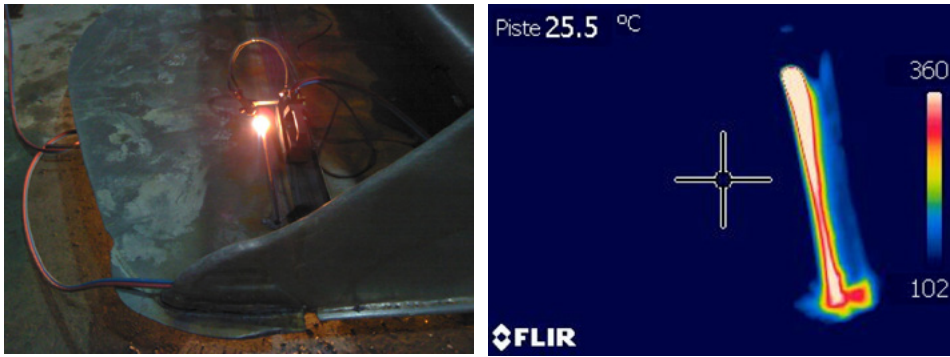
Kuva 11. Kadetilla leikkaus ja lämpökamerakuva.

Vaihtotyö aloitettiin vanhan huulilevyn irrotuksella. Vanha kulunut huulilevy (Miilux 500) poltetaan kadetilla hitsin kohdalta pois (kuvat 11). Sivuleikkulevyn liitos poltetaan ensin auki. Tarkoitus on pyrkiä jättämään vanhaa hitsiä hieman kauhan puolelle, ettei kauhaa turhaan polteta pois. Kuljetusnopeus kadetissa oli 230 mm/min.

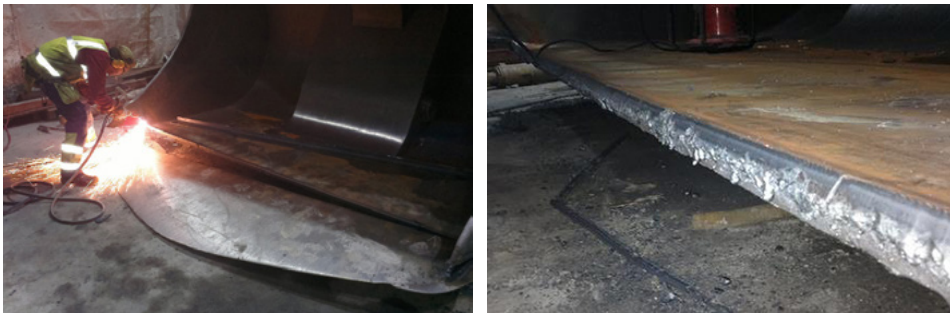
Kuva 12. Vanhan huulilevyn irrotus ja hitsausviiste.

Viiste tehdään kauhan puolelle n. 30-35° K-railo (kuva 12). Kehitysideana havaittiin, että huulilevy kannattaa tilata valmiiksi viisteytettynä. Tällöin hitsaajalla vie vähemmän aikaa ja kaasua, kun vanhan huulilevyn voi polttaa pystysuoraan pois. Havaittiin myös, että ennen polttoleikkausta ei tehdä esilämmitystä, vaikka rungossa on Raex terästä. Tämän esilämmityksen puutteen ei kuitenkaan ole havaittu aiheuttavan ongelmia. Hitsaaja mainitsi myös kadetissa olevan hyvän ominaisuuden, eli se ei jatka leikkausta jos kappaleessa on halkeama. Näin ollen pystytään havaitsemaan huonokuntoiset kauhan rungot. Tässä tapauksessa leikkaus keskeytyi alussa, mutta siinä ei kuitenkaan havaittu halkeamaa.

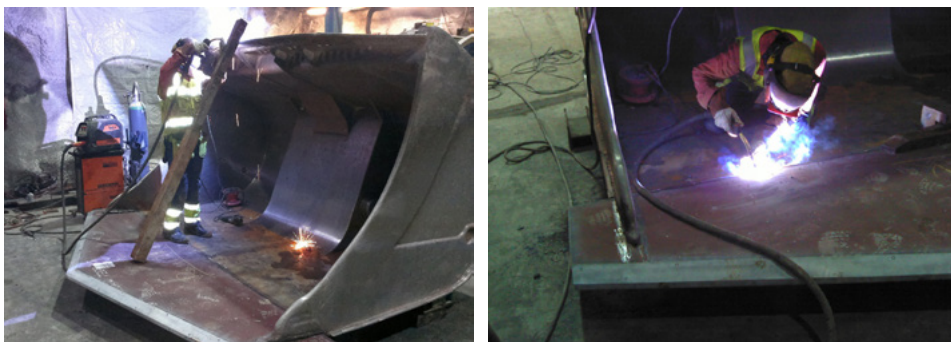
Kuva 13. Uuden huulilevyn silloitus ennen varsinaista hitsausta.

Tämän jälkeen uusi huulilevy silloitetaan paikalleen ilman esilämmitystä (kuva 13). Silloitus tehdään pienillä paloilla ja varsinainen hitsaus suoritetaan huomattavasti suuremmilla lämmöntuonneilla, joten esilämmitystä ei ole todettu tarpeelliseksi tässä vaiheessa.

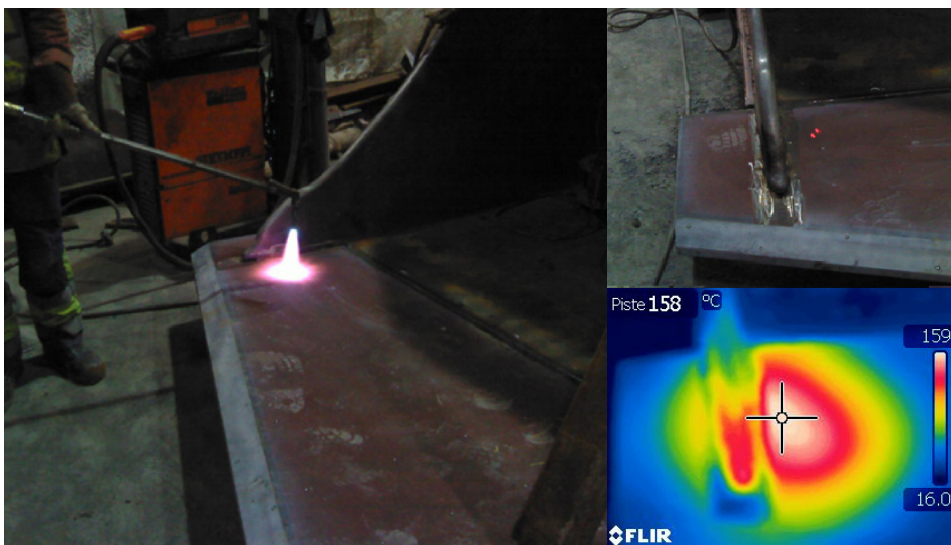
Kuva 14. Esilämmitys.

Tämän jälkeen aloitetaan varsinaisen hitsauksen esilämmitys (kuva 14). Esilämmitys n. 200 °C aloitetaan sivuleikkuulevyjen kohdalta, jotka hitsataan ensin ja syntynyt lämpö hyväksikäytetään varsinaisen huulilevyn hitsauksessa. Hitsauslankana käytettiin 1,2mm Supercored 71MAG, Hyundai Welding, täytelankaa. Tästä käytiin myös keskustelua olisiko parempaa vaihtoehtoa tarjolla täytelangassa piilevän kosteusriskin välttämiseksi.
