TAMPEREEN AMMATTIKORKEAKOULU

Tutkintotyö

## **Nastarenkaan nastojen kulumistutkimus**

WD RACING OY, työn valvojana

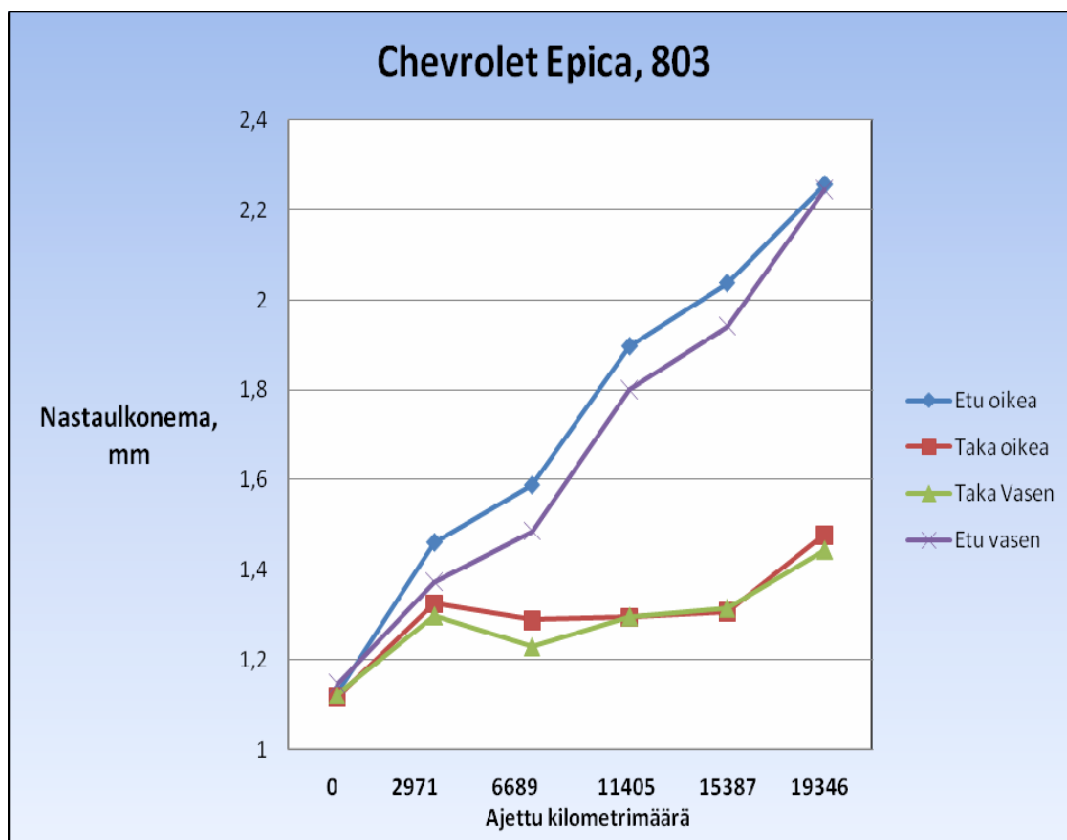
**Kuva 14** Nastaulkoneman muutos

Kuvassa nähdään nastaylityksen kehittyminen etu- ja taka-akselilla etuvetoisessa autossa. Kuvasta voidaan myös nähdä, että uuden renkaan nastaulkonemalla ei ole vaikutusta nastaylityksen kehittymiseen, vaan nastaylityksen kehittyminen riippuu renkaan sijaintipaikasta. Voidaan myös todeta, että ylitys on mittausepävarmuudet huomioon ottaen samanlainen samalla akselilla.

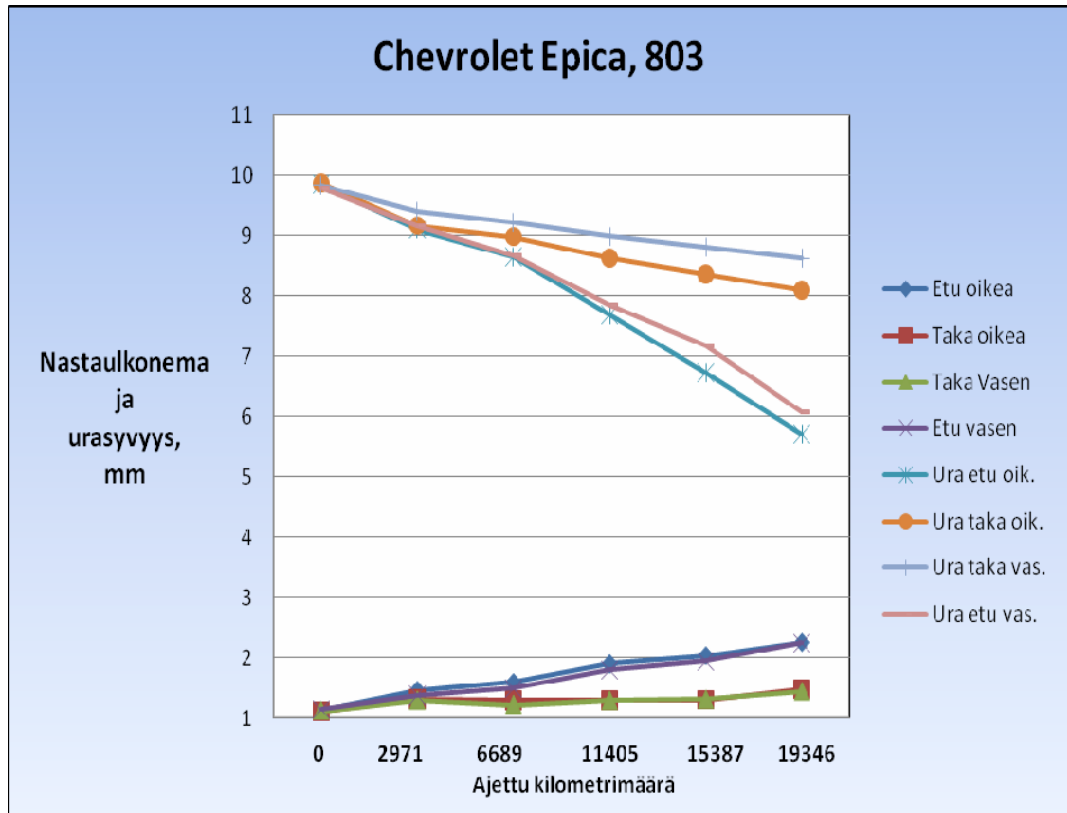
**Kuva 15** Renkaan kulumisen sekä nastaulkoneman muutos

Ylemmät käyrät edustavat renkaan kulumista ja alemmat nastaulkoneman kehittymistä. Jälleen voidaan todeta ero renkaiden käyttöpaikkojen välillä ja huomata vetävien renkaiden suurempi kulumisen. Seuraavasta kuvaajasta voidaan havaita vielä, miten selkeä ero on edessä ja takana käytettyjen renkaiden kulumisessa etuvetoisessa autossa.

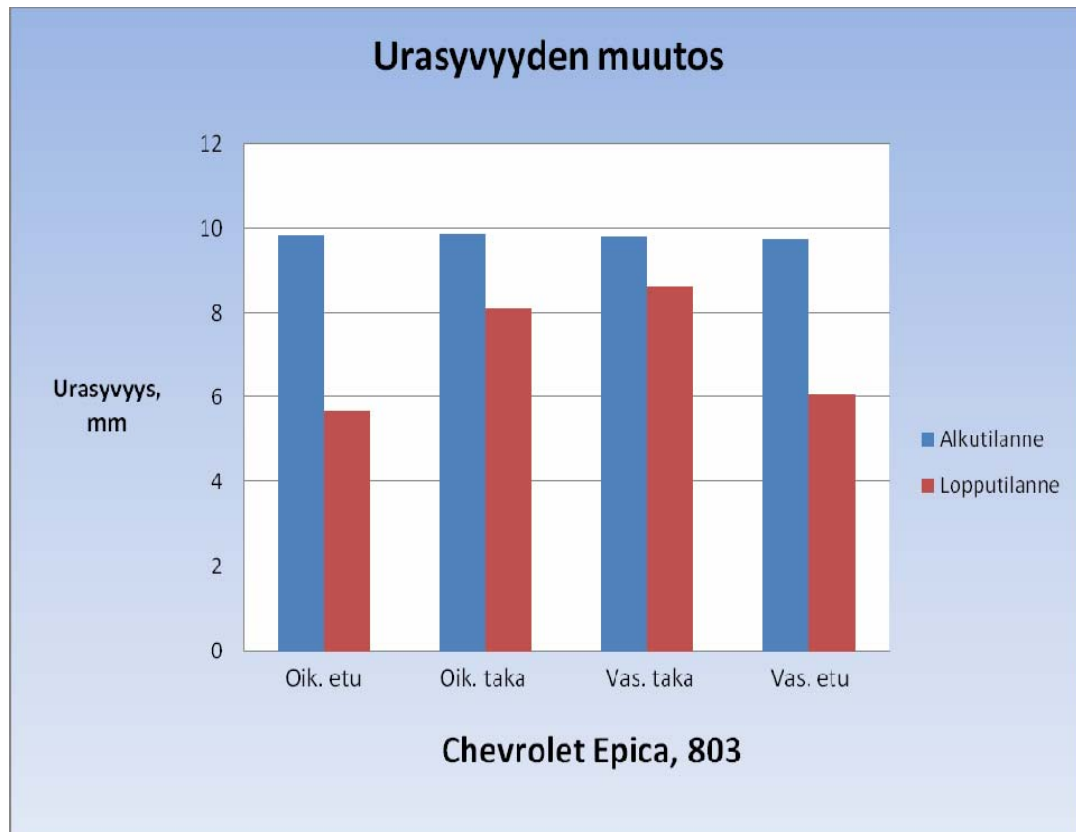
**Kuva 16** Renkaiden urasyvyyden muutos testin aikana

Mittauksessa on ajettu 19 346 kilometriä. Tänä aikana urasyvyyden kulumien välinen ero on keskiarvoltaan 3 mm edessä ja 1,5 mm takana. Nastaulkonemien ero verrattuna alkuperäiseen on eturenkaissa 1,11 mm sekä takarenkaissa 0,34 mm.

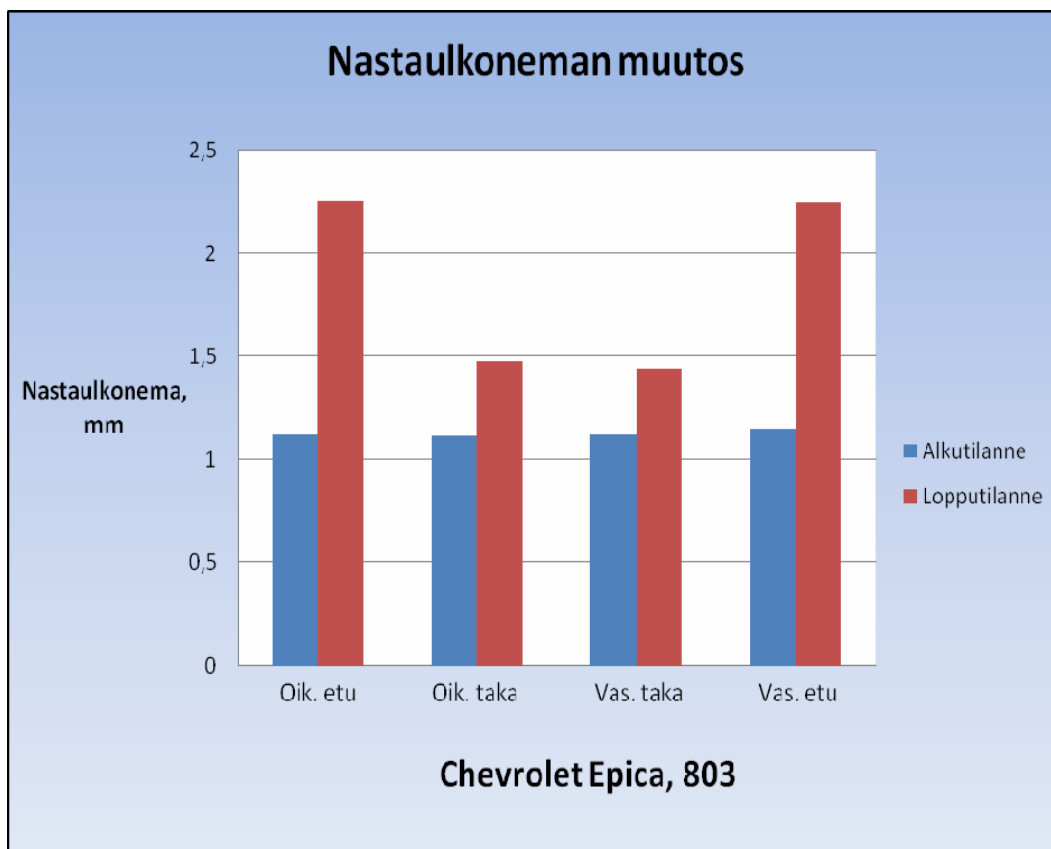
**Kuva 17** Nastaulkoneman muutos mittauksen aikana

Seuraavasta kuvaajasta voidaan vielä huomata, miten suuri ero nastaulkoneman muutoksella etu- ja takarenkaiden välillä on.

Keskimääräinen laskettu ajosuorite Suomessa on noin 18 000 km/vuosi, josta talvirenkailla arviolta 7000 - 8000 km. Näin ollen on mahdollista vaihtaa renkaat akselilta toiselle, ilman ylimääräistä työtä.

Tämä tulee merkittävästi lisäämään renkaiden käyttöikää. Mikäli ajosuorite on suurempi, tulisi renkaita vaihtaa vetävän ja vapaasti pyörivän akselin välillä säännöllisesti kulumiseron tasoittamiseksi.

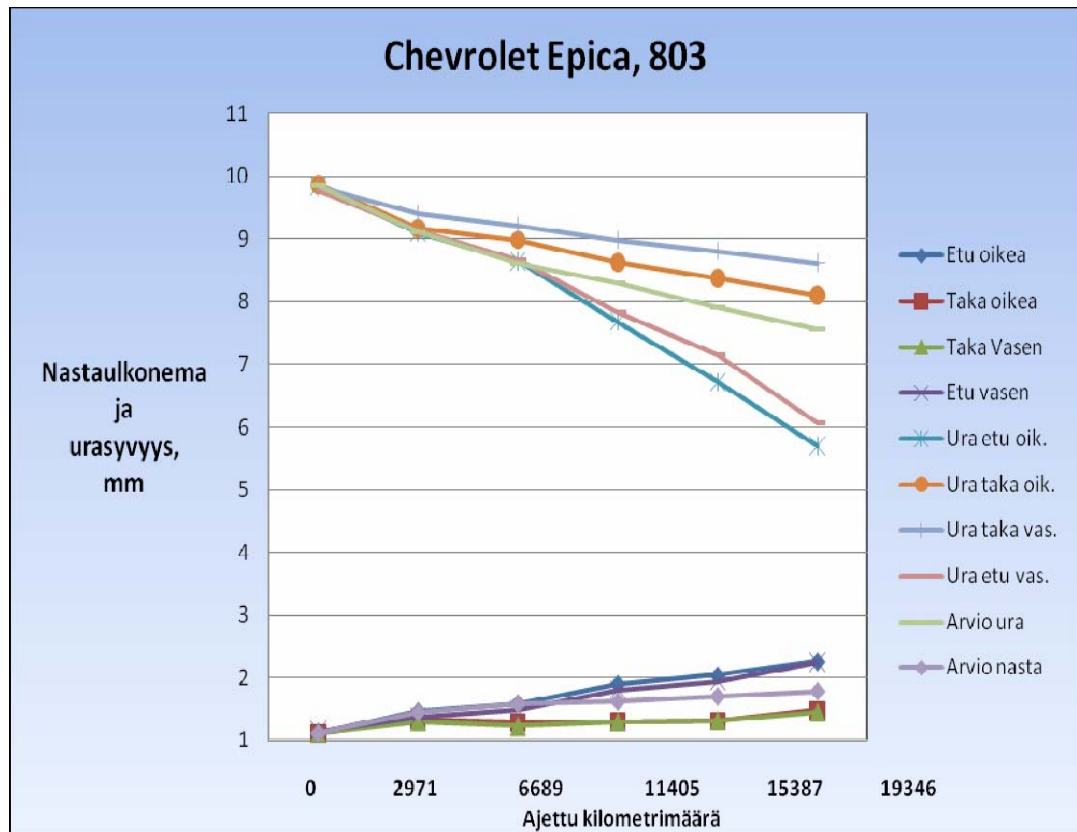
**Kuva 18** Arvioitu kuluminen sijaintipaikkojen muuttuessa

Voidaan arvioida, että kulumiserot puolittuvat ja saadaan uusiksi tuloksiksi seuraavanlainen diagrammi.

Renkaiden käyttöön voidaan arvioida kasvavan merkittävästi mikäli renkaiden paikkaa vaihdetaan akselilta toiselle. Vaikka talvirenkaan uransyvyys minimivaatimus onkin 3 mm, ovat renkaan pito-ominaisuudet saattaneet pienentyä ennen sitä merkittävästi. Lisäksi ajokäytös lumessa ja sohjossa on heikentynyt pienentyneen uransyvyys vuoksi. Sen takia kulumisnopeuksien renkaan ikää pidentävä vaikutus on suurempi, koska voidaan arvioida, että renkaan todellinen käyttö varsinaisessa tarkoituksessa ei ole tarkoituksen mukaista, kun uran syvyys on pienempi kuin 4 - 5 mm renkaan ja käytön mukaan.

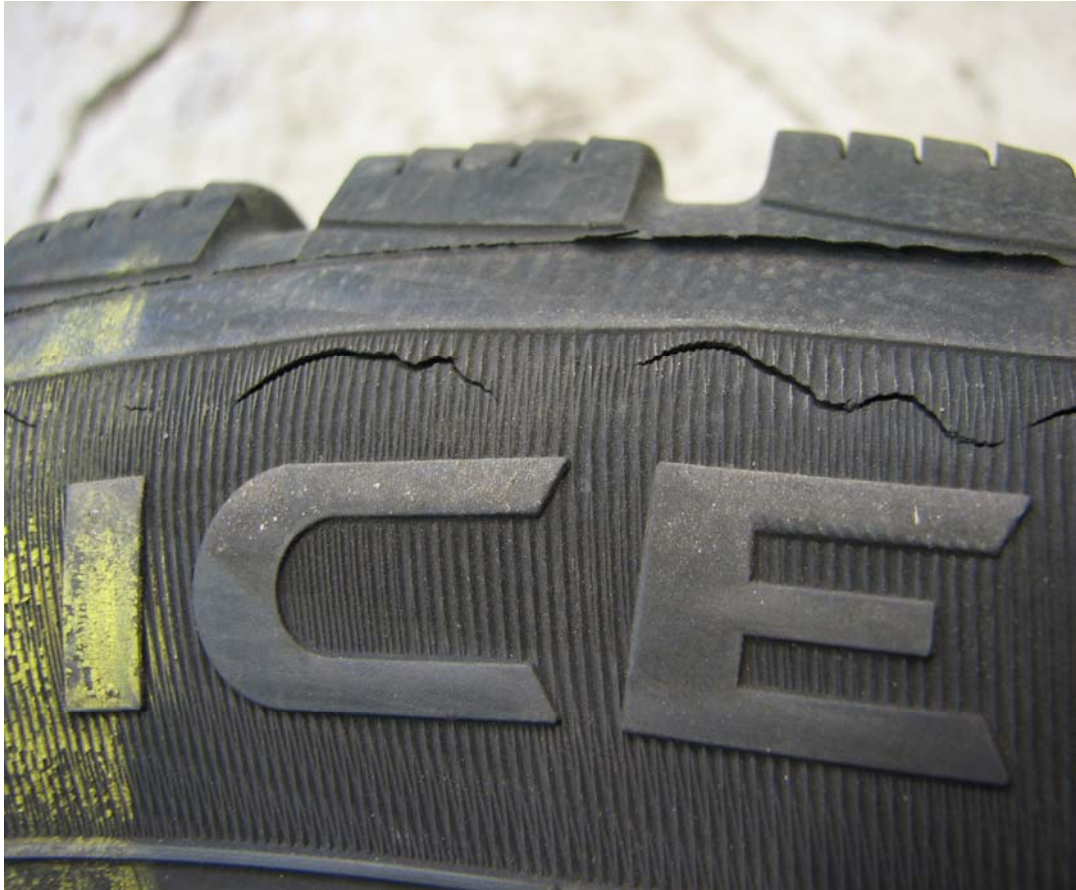
Taulukosta voidaan havaita että 803- rengasseoksella ajaneen Chevrolet Epican vetävistä etupyöristä on irronnut eniten nastoja. Autolla ajettiin testin aikana eniten kilometrejä testiautoista. Se ei kuitenkaan selitä nastairtoamien suurta määrää, vaan näissä testirenkaissa havaittiin lopputarkastelussa halkeamia renkaan kyljissä(kuva 19), joka puolestaan johtuu mahdollisesta valmistusvirheestä. Näin ollen voidaan päätellä että valmistusvaiheessa tapahtuneella virheellä on myös vaikutus nastojen irtoamiseen.

**Kuva 19** Renkaan kyljessä olevia halkeamia
