# Kivinavetan korjaussuunnitelma ja kustannusarvio käyttötarkoituksen muutoksesta

**Case: Ylenlahden luomutila**

Opinnäytetyö, AMK

Helmikuu 2024

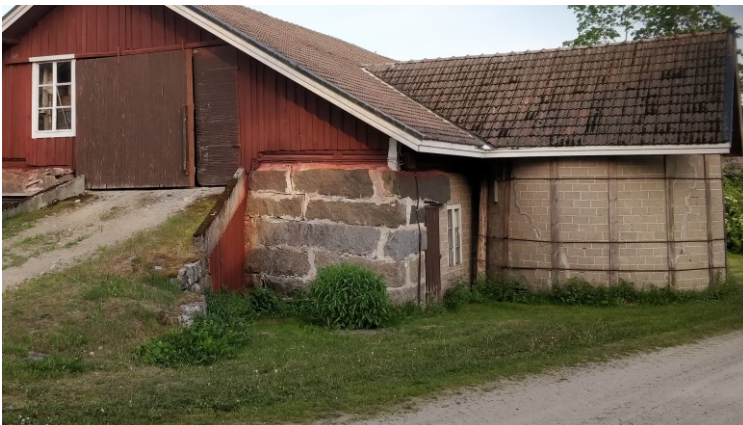
Kuvio 12 Maanpinnan muotoilu. (Tiihonen 2023)

Maanpinnan kaadoissa on puutteita. Ainoastaan rakennuksen etelä- ja itäpuolilla maanpinta viettää rakennuksesta selvästi poispäin. Rakennuksen pohjoispäässä ajosillan molemmin puolin kaato on rakennusta kohti (kuvio 12). Salaojille ei ole tarkastuskaivoja, eikä näin ollen salaojista ole tarkempaa tietoa. Jos salaojat löytyvät, ne ovat ainakin hyvin vanhat.

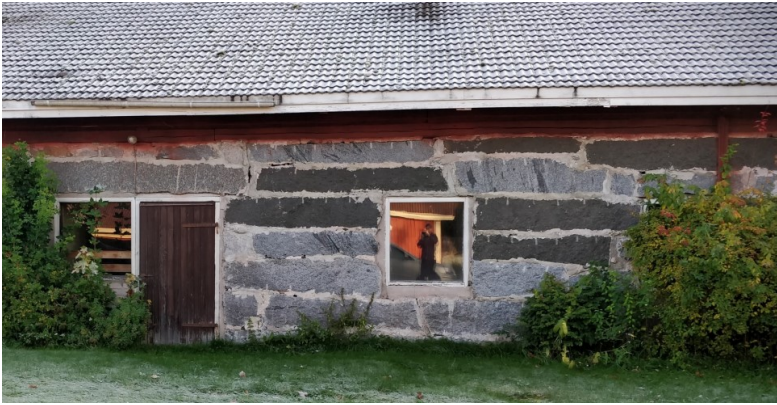
Kuvio 13 Massiivikiviseinä. (Tiihonen 2023)

Perustuksien kunnosta ei ole tietoa. Oletettavasti erillistä anturaa ja perusmuuria ei rakennuksessa ole, vaan perustuksena toimii massiivikiviseinä, joka on samalla myös rakennuksen ensimmäisen kerroksen ulkoseinä (kuviokuva 13). Perustussyvyydestä ei ole myöskään tietoa. Rakennus ei ole merkittävästi painunut tai painuminen on ollut vähäistä ja jo pysähtynyt.

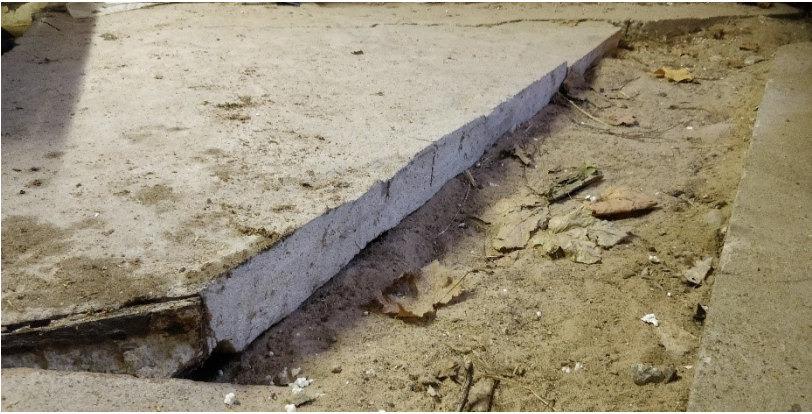
Kuvio 14 Lämpökanaalin roilo laatassa. (Tiihonen 2023)

Navetan alapohjana on maanvarainen teräsbetoni-laatta, joka on perustettu hiekkatäytön varaan. Betonilaatan paksuus vaihtelee 80-100 mm. Ruokintapöydän kohdalla valu on paksumpaa ja lattia-korko noin 110 mm korkeammalla muuhun lattia-alueeseen nähden. Navetan keskilinjan molemmin puolin on lietekuilut (kuvio 15), jotka ovat vähintään 800 mm syvät. Lietekuilut ja muut lattia-valut on rakennettu vuonna 1972. Tällä hetkellä lietekuilut ovat osittain täytettynä hiekalla. Navetan molemmissa päädyissä on karsinat, jotka ovat yhteydessä lietekuiluihin. Navetan alapohjassa on asennettuna hakelämpökeskuksen lämpökanaali asuinrakennukselle ja maanvaraiseen laattaan on jouduttu tekemään lämpökanaalin reitille roilo, jota ei ole valettu uudelleen (kuvio 14). Maanvaraisen betonilaatan kunto on pääosin hyvä, mutta lämmöneristeet laatan alapuolelta puuttuvat.

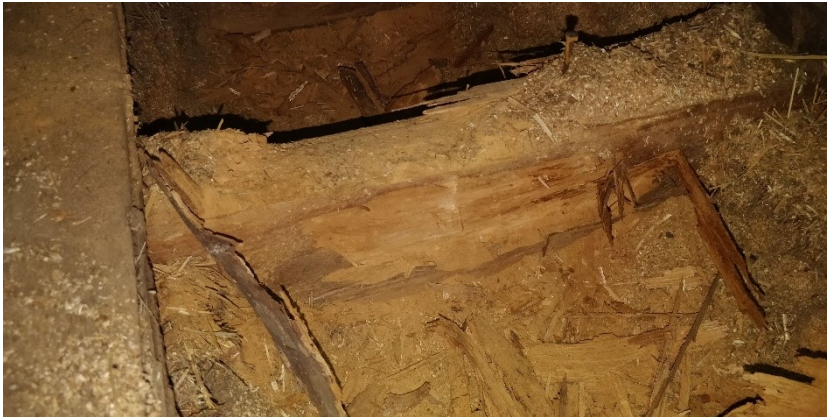
Kuvio 16 Lahovaurioitunut välipohjapalkki. (Tiihonen 2023)

Välipohja on rakennuksen huonokuntoisin rakenne. Välipohjan alapinnassa oleva kovalevytys on irronnut laajoilta alueilta ja paikallisesti puinen välipohja on lahonnut kokonaan. Suurimpana syynä välipohjan vaurioitumiseen ovat kosteusongelmat, jotka voivat olla seurausta vesikatteen vaurioista, välipohjan päällä säilöttyjen paalien puristenesteestä sekä navetan kylmilleen jäämisestä karjanpidon lopettamisen jälkeen. Heikoimmassa kunnossa välipohja vaikuttaa olevan alueella, jossa pienen rehutornin katto yhdistyy jiirillä navetan kattoon. Ennen rehutornin katon remontointia vesikate on päässyt vuotamaan jiirialueilta ja lahottanut välipohjaa.

Navetan vintin kautta toteutettiin välipohjaan kuntotutkimuksia rakenneavauksia tekemällä, josta selvitettiin välipohjarakenteita ja niiden nykyistä kuntoa. Välipohjapalkisto (kuvio 17) vaikuttaa olevan pääosin hyvässä kunnossa. Niillä alueilla, joissa vesikatto on päässyt vuotamaan, välipohjapalkeissa on havaittavissa myös vakavaa lahovauriota (kuvio 16). Puupalkkien jakoväli vaihtelee yllättävän paljon, mutta se on keskimäärin noin k500. Välipohjassa on käytetty eristeenä sahajauhoa ja olkisiilppua sekaisin.

- Rakennuksen välipohja suunnitellaan uuden käyttötarkoituksen mukaisesti
- Välipohjan kovalevyt poistetaan
- Välipohjan pintalankutus poistetaan, tarkastetaan kantavat rakenteet ja uusitaan vaurioituneet osat uusiin
- Korjauksen tarkempi toteutus laaditun korjaussuunnitelman mukaisesti

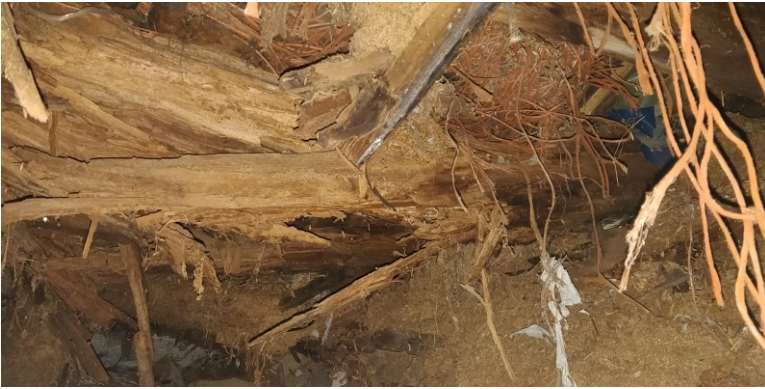
Kuvio 18 Välipohja kuvattuna alapuolelta vauriokohdasta. (Tiihonen 2023)

Kuviossa 18 on kuvattuna välipohjan huonokuntoisin kohta, joka sijaitsee pienemmän rehusiilon jiirien alapuolella. Jiirit ovat aikoinaan vuotaneet ja lahottaneet välipohjan paikoin kokonaan. Muutama kantava palkki on myös näiltä alueilta pahasti vaurioitunut.

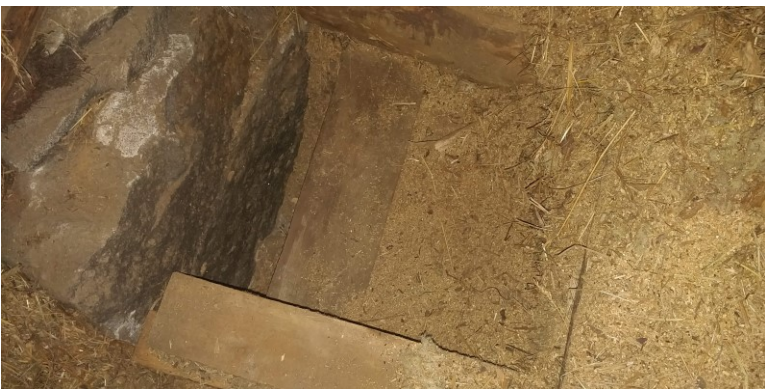
Kuvio 19 Välipohjan kantavia rakenteita ulkoseinän vieressä. (Tiihonen 2023)

Välipohjapalkisto on tuettu ulkoseinien vierellä puupalkkien varaan. Välipohjan kunto oli hyvä ulkoseinän läheisyydessä (kuvio 19).

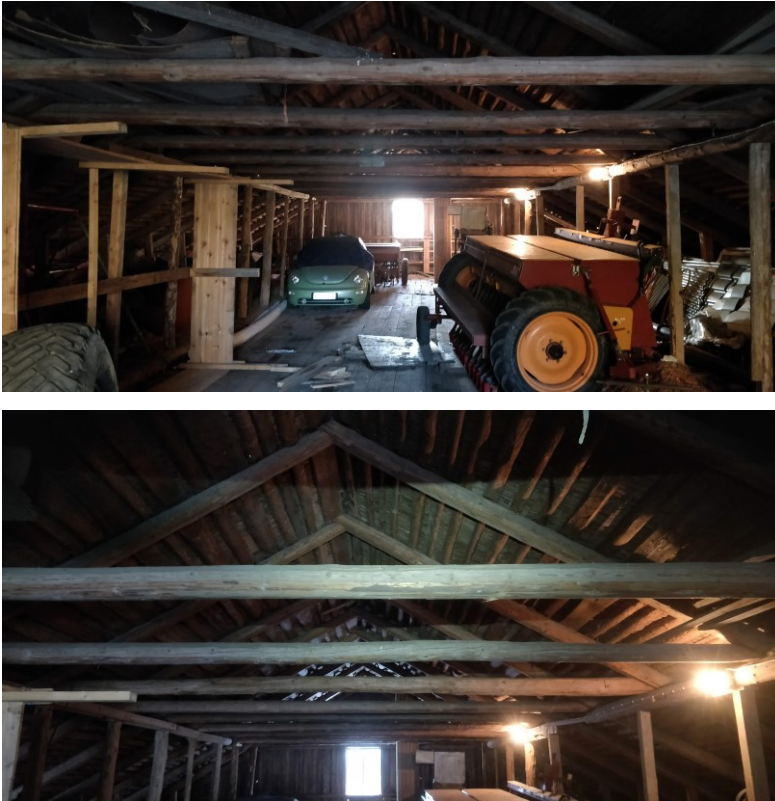
Kuvio 20 Kattorakenteita. (Tiihonen 2023)

Rakennuksen yläpohja on kohtalaisessa kunnossa. Jonkin verran kattoristikkojen tukirakenteita tulisi kunnostaa. Kattoristikot on sijoitettu noin 1400-1700 mm välein (kuvio 20).

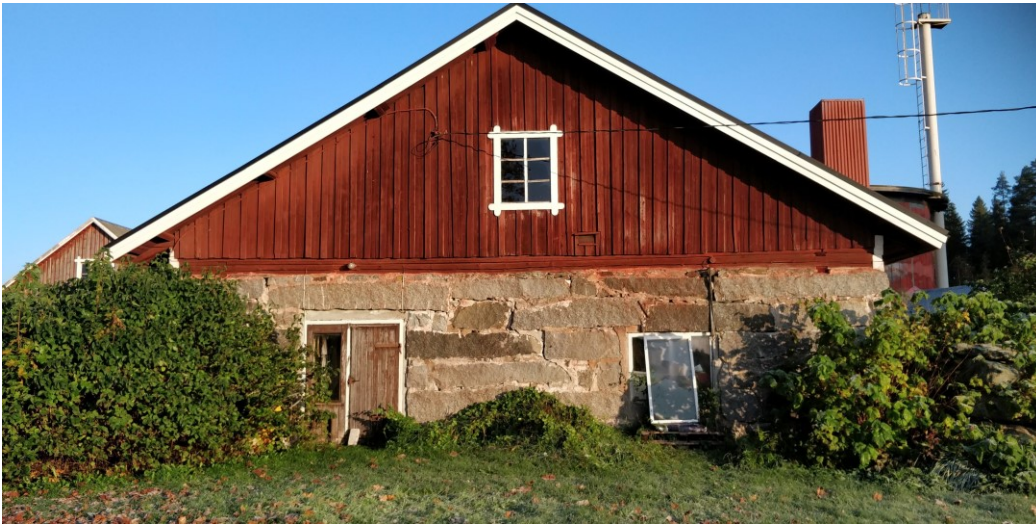
Kuvio 23 Julkisivu etelään. (Tiihonen 2023)

Navetan yläosassa oleva lomalaudoitus ja sen maalipinta on vielä kohtalainen. Erityisesti eteläpäädyssä julkisivuun kohdistuu voimakasta valo- sekä saderasitusta (kuvio 23).

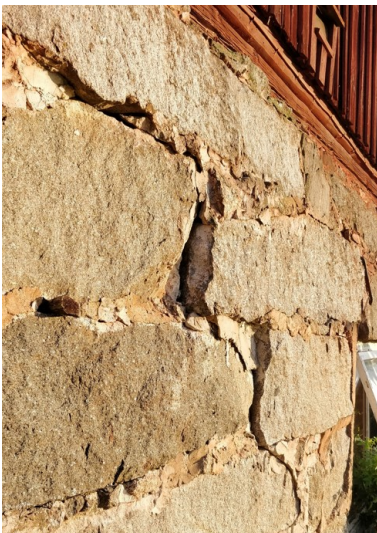
Kuvio 24 Seinäkivien siirtymä. (Tiihonen 2023)

Paikallisia yksittäisten kivien siirtymiä on tapahtunut muun muassa navetan eteläpäädyssä. On mahdollista, että kivien saumoista on päässyt sadevettä, joka on jäätyessään siirtänyt kiviä.

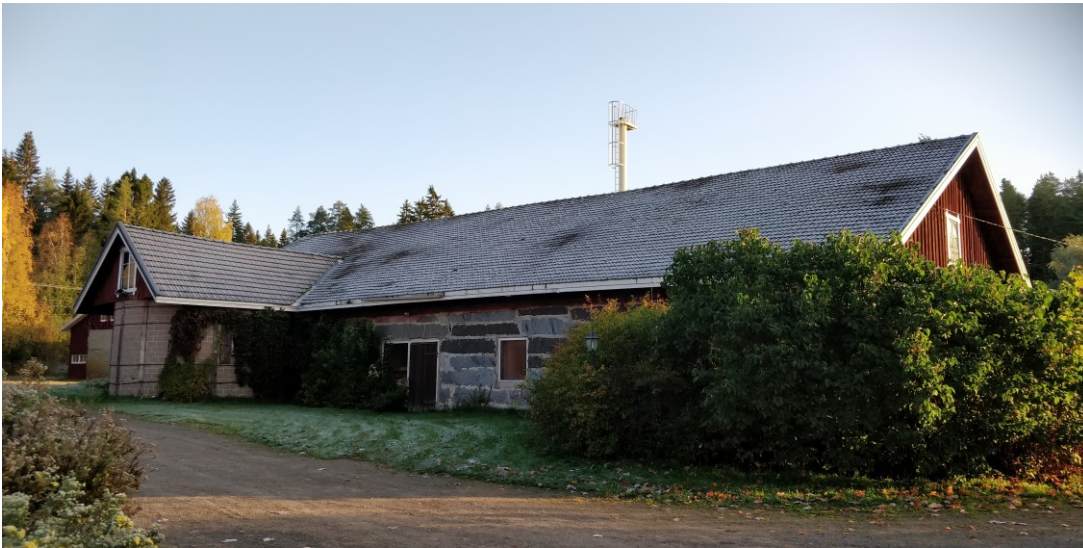
Kuvio 25 Julkisivu länteen. (Tiihonen 2023)

Navetan seinustoilla on aika paljon erilaista kasvillisuutta, jota kannattaisi ainakin vähentää rakenteiden hyvän säilymisen vuoksi (kuvio 25).

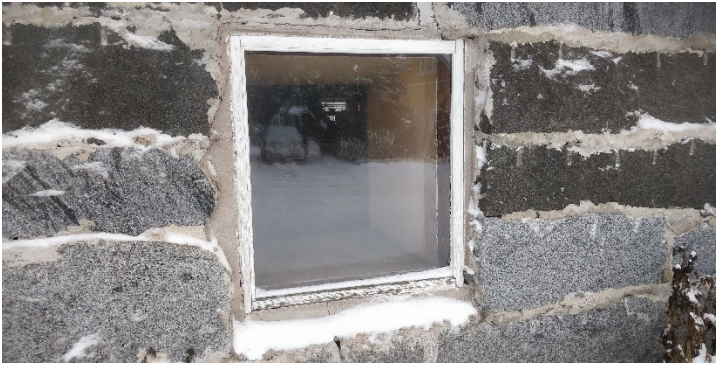
Kuvio 26 Ikkuna länteen. (Tiihonen 2023)

Navetan ikkunat ja ovet ovat vanhat, eivätkä ne ole enää tiiviitä (kuvio 26-27). Jos rakennuksesta tehdään puolilämmin, on ovet ainakin vaihdettava tiiviimpiin ja paremmin lämpöä eristäviin. Ikkunoita on vielä myös mahdollista kunnostaa.

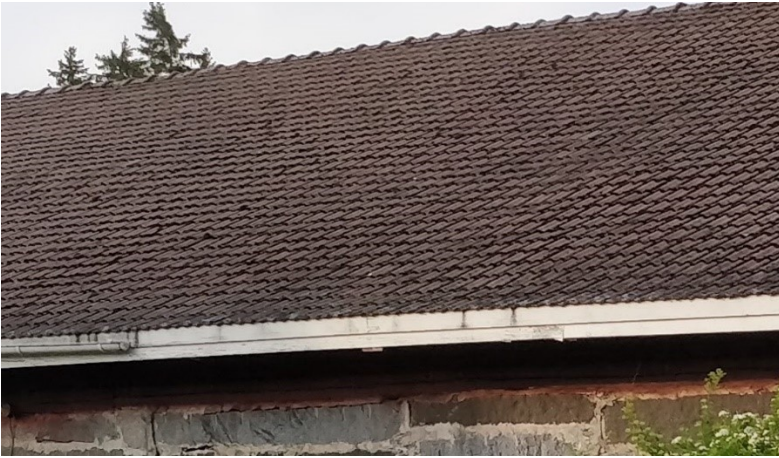
Kuvio 28 Betonitiilikate. (Tiihonen 2023)

Betonitiilikate (kuvio 28) on jo vanha, ja se olisi syytä vaihtaa esimerkiksi peltikatteeksi. Alun perin vesikatteena on ollut pärekatto (kuvio 29), joka on myöhemmin jätetty aluskatteeksi ja rakennettu tiilikate sen päälle.

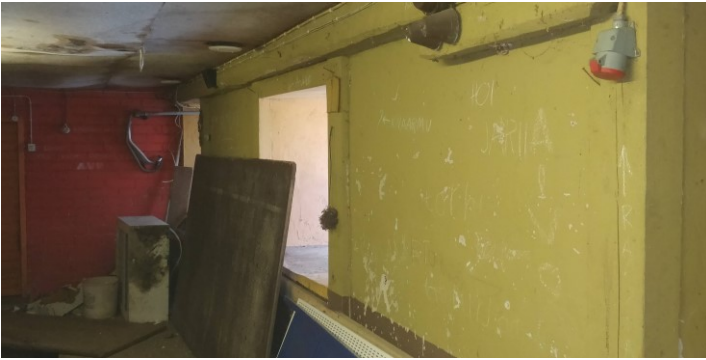
Kuvio 30 Tilapintoja. (Tiihonen 2023)

Tilapinnat ovat suurimmaksi osaksi betonia ja kevytsorabetonia, joka on tasoitettu (kuvio 30). Puiset tilapinnat ovat heikossa kunnossa.

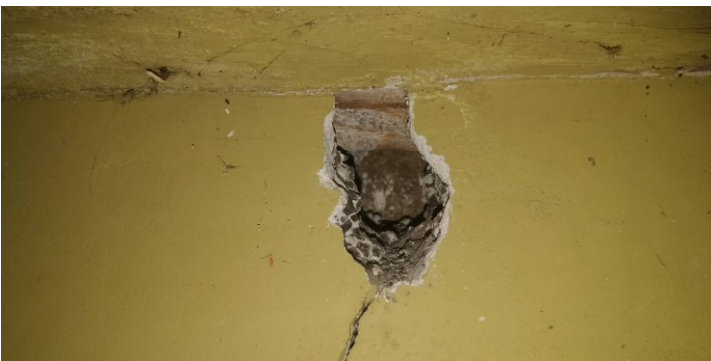
Kuvio 31 Kevytsorabetoni ja seinätasoite. (Tiihonen 2023)

Kuviossa 31 on tehty ulkoseinärakenteen kartoitusta tekemällä kevytsorabetonikerrokseen reikä ja tutkimalla rakenteen paksuutta. Reikiä tehtiin useampia, josta voitiin päätellä kerroksen keskimääräistä paksuutta. Koska kiviseinä ei ole suora ja tasalaatuinen, niin siitä syystä myös kevytsorabetonikerroksen paksuus vaihtelee 50-160 mm välillä.
