Perustusvaurioisen varastorakennuksen korjausmahdollisuuksien selvittäminen

Opinnäytetyö

Syksy 2014

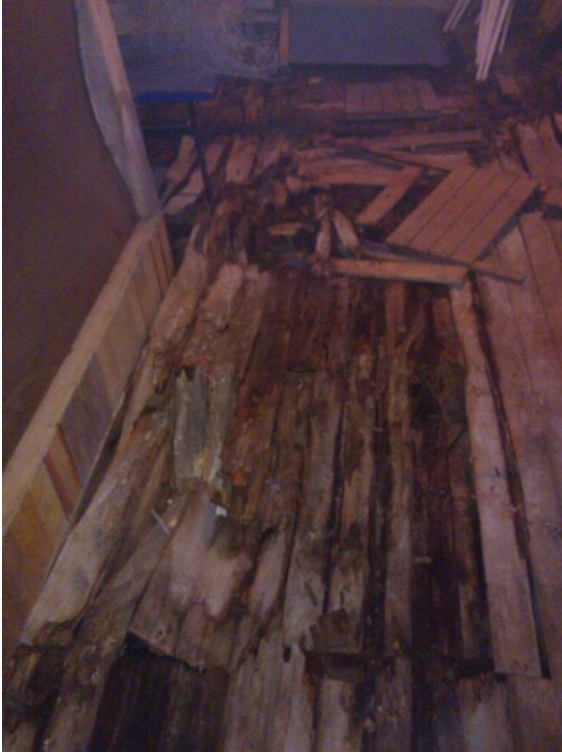
Kuvio 1. Lattiarakennetta keväällä 2014.

Makasiinirakennukset itsessään siirtyivät 2013 syksyllä yksityisomistuksesta kunnan haltuun, jolloin vireillä ollut ajatus rakennusten korjaamisesta aloitettiin toteuttamaan suunnittelupöydällä. Kuten aikaisemmassa kappaleessa mainittiin, makasiinit ovat olleet tyhjillään vuodesta 2008 ilman minkäänlaista huoltoa. Tämä on aiheuttanut suurta vahinkoa suuremman makasiinin lattiarakenteille. (Kuva 1.)

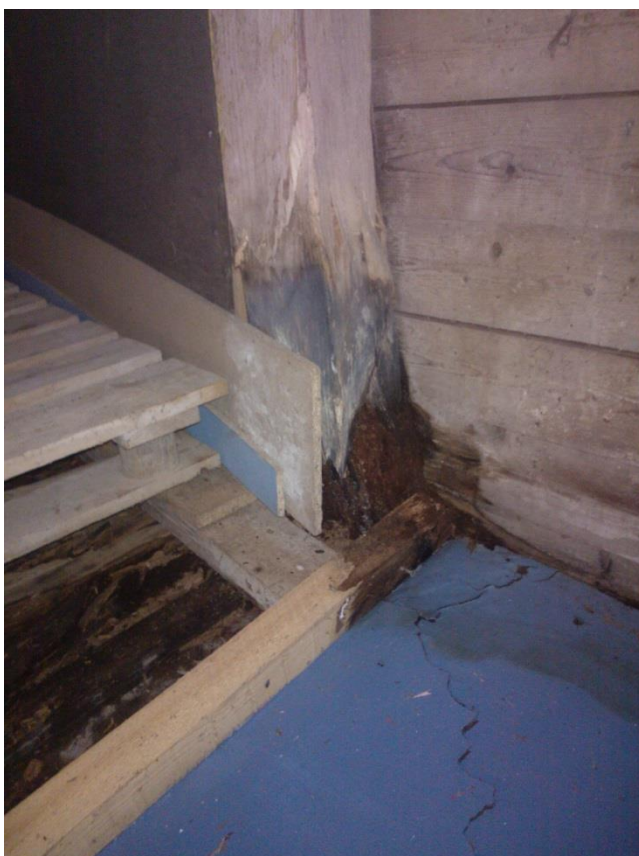
Kuvio 5. Alapäästään lahonnut runkotolppa.

Alkuperäisiin rakenteisiin on tehty muutoksia painuman vuoksi, mistä johtuen myöhemmin uudelleenrakennettu lippa pääjulkisivun puolella on rakennettu noin 500 millimetriä alkuperäistä korkeammalle tasolle. (Kuva 3.) Lipan muu-
tostyötä tehdessä 80-luvulla on kattohuopa vaihdettu uuteen. Vesikatto on toiminut moitteettomasti eikä sisäkatos-
sa tai ruoteissa voida havaita katto-
vuodon aiheuttamia vaurioita. (Kuva 4.)
Rakennusten puurunko on hyväkuntoi-
nen niiltä osin kuin puuosat eivät ole
pääseet maakosteuden kanssa tekemi-
siin. (Kuva 5.) Nämä kosteuden kans-

sa tekemisissä olleet osat ovat selvästi kärsineet ja niissä on jotain erilaisista Suomessa esiintyvää lahottajasientä..

Rakennuksen lattialaudoissa ja rakenteissa voidaan selvästi havaita lahoittajasienien aiheuttamia lahovaurioita. (Kuva 5.) Sienien kasvuolosuhteiden voidaan sanoa olleen hyvät kun niillä on ollut kosteaa puuta tarjolla, happea ilmasta sekä kesäaikaan lämpöä kasvaakseen. (Kaila 1997, 310-311).

Runkovaurioiden korjauksessa tullaan poistamaan selvästi lahonneet puuosat, joita esimerkiksi lattiassa on runsaasti. Myös maata vasten painuneet runkotolpat ovat huonossa kunnossa ja vaativat vaihtamista lahonneilta osilta. Mikäli puutavara on vain värjäytynyt kosteudesta eikä siitä voida tuntea lahovaurioita vaihtami-

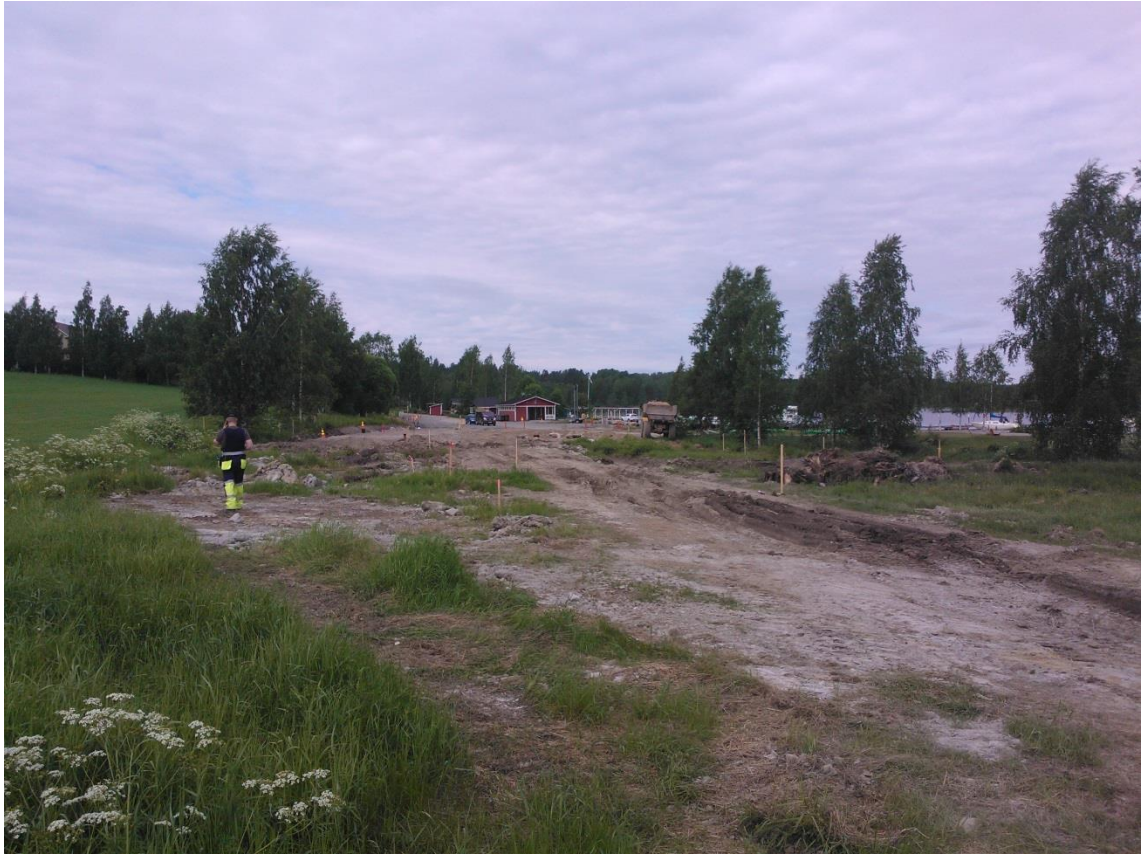
Nämä molemmat yllämainitut kohdat voidaan olettaa makasiinirakennusten painumaa aiheuttaneeksi jo pelkästään silmämääräisellä katselmuksella ympäristöön. Lisänä voidaan todeta alueen haastavat olosuhteet pohjavesitalouden kannalta tarkasteltuna. Ruoveden kirkonkylän keskusharjua mukailee rantavyöhyke, josta tulee lähteitä satunnaisesti esille asti, mutta osa jää piiloon näkyvän maanpinnan tai kasvillisuuden alle. Näistä valtakunnallisestikin tunnettu on runoilija Johan Ludvig Runebergin mukaan nimetty Runebergin lähde. Laivaranta-alue sijoittuu kokonaisuudessaan tälle rantavyöhykkeelle. (Kuva 10.)

Kuvio 10. Laivaranta-alueen perusparannuksesta kuva kesältä 2013. Etualalla näkyvä tummempi kohta on erittäin kostea lähde joka kuivui vasta kesäkuussa.

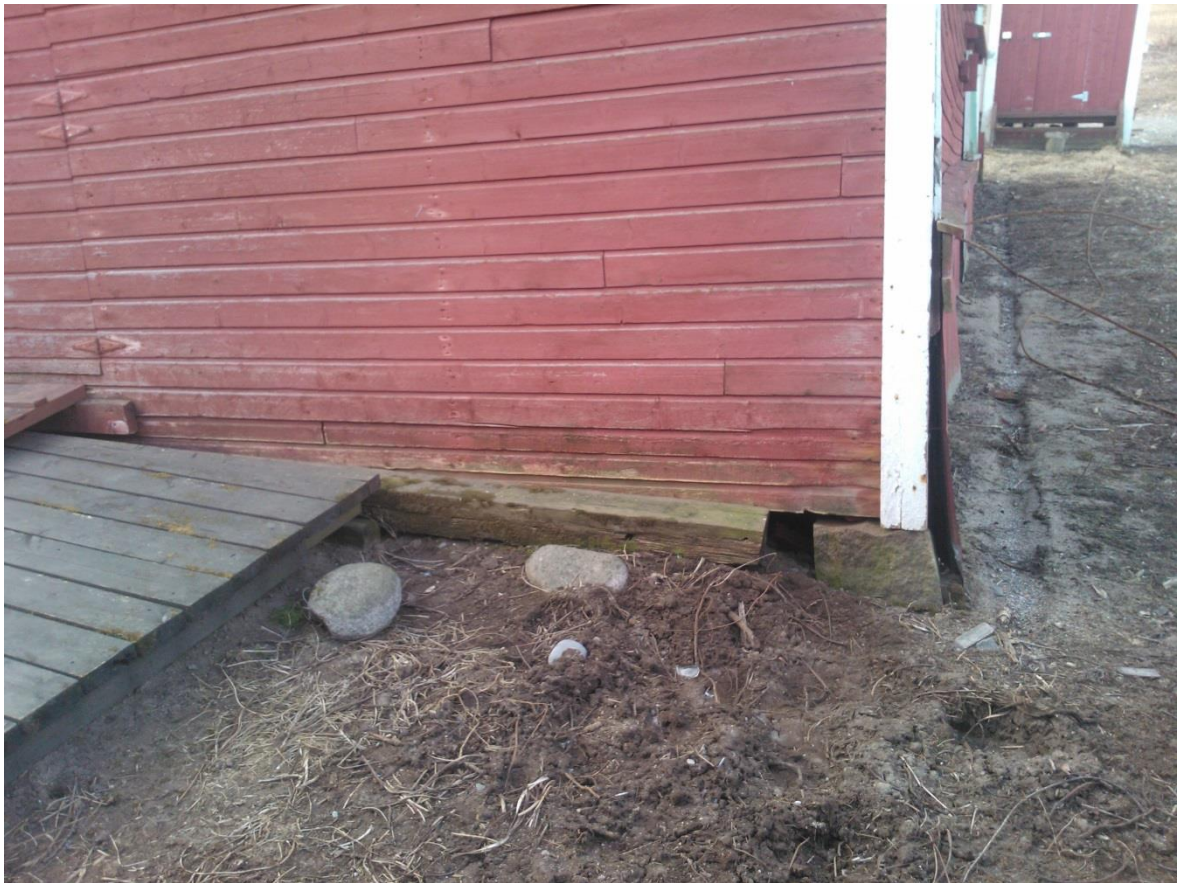
Routimisongelmasta päästään eroon vaihtamalla maa-aines sellaiseen, jossa hienoainesta ei ole sekä eristämällä niin ettei routa pääse maahan sisälle. Tapauskohtaisesti korjattaessa tehdään yleensä molempia vaihtoehtoja. Kuvassa nähdään routimisen siirtämä rakennuksen nurkkakivi. (Kuva 11.)

Kuvio 11. Routimisen siirtämä nurkkakivi.

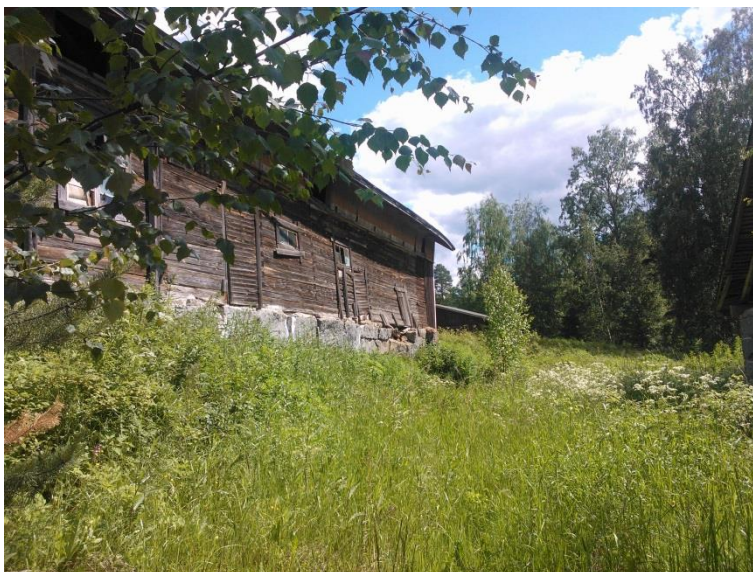
Vaurioiden tutkiminen voidaan aloittaa yleensä silmämääräisellä tarkastelulla. Esimerkiksi kuvan 12. tapauksessa nähdään jo kaukaa perusmuurin pettäneen, ja samalla hirsirungon lähteneen liikkumaan perustuksen mukana. Omien havaintojeni perusteella tohdin kirjoittaa tähän työhön että tuoreimmatkin kiviperustukset alkavat olla aikakaudelta ennen rintamamiestaloja (1940-luku). Nämäkin perustukset alkavat olla jo kylissä joissa on ollut asiansa osaavia kivimiehiä. Kivirakentamisen kultakauden voidaan sanoa osuneen 1900-luvun taitteeseen. (Rakennusperintö). Mikäli vaurioita ei ole syntynyt, olosuhteet tulisi pitää samanlaisina kuin

Kuvio 12. Vaurioitunut kiviperustus.

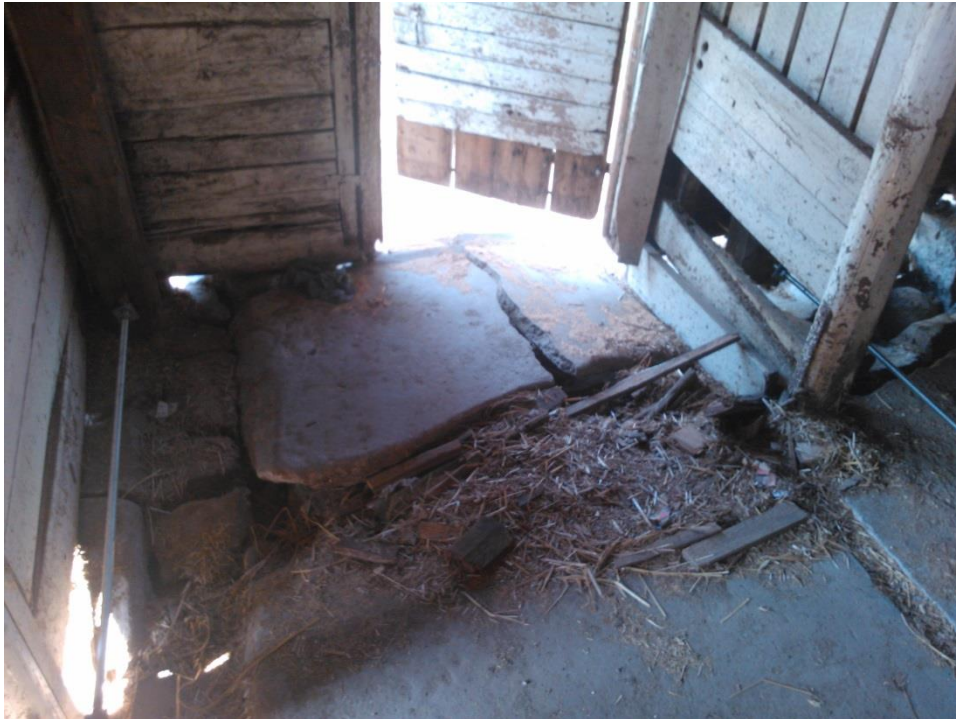
Maavaraisten lattioiden yhteydessä voidaan usein huomata viimeistään rakennusten jäätyä lämmittämättömiksi, että lattiat ovat haljenneet. (Kuva 13.)

Kuvio 13. Vaurioitunut maanvarainen laatta.

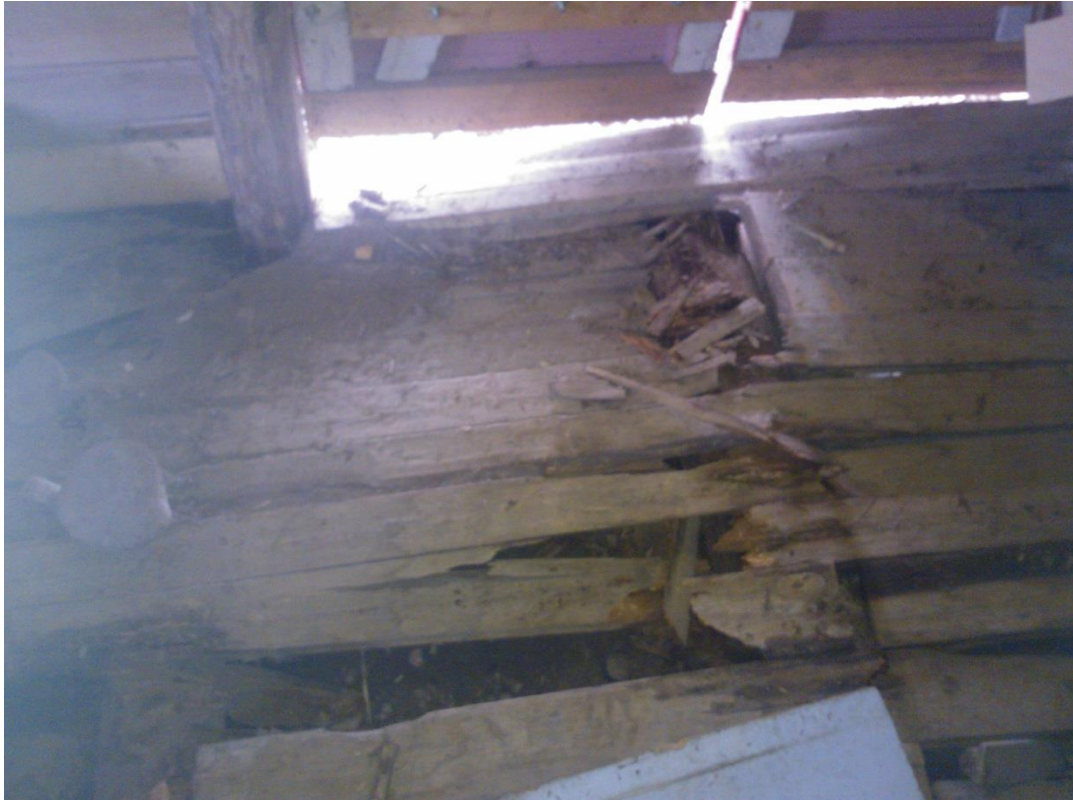
Kuvasta nähdään kuinka painuma on rikkonut rossilattian ja puurakenne on painunut maaperää vasten. (Kuva 14). Tästä aiheutuu suuria kosteusteknisiä ongelmia puisille rakennusosille kuin myös mahdollista rasituksia itse rakennuksen rungolle.

Kuvio 14. Lahonnutta rossipohjaa Laivarannan makasiinirakennuksessa.

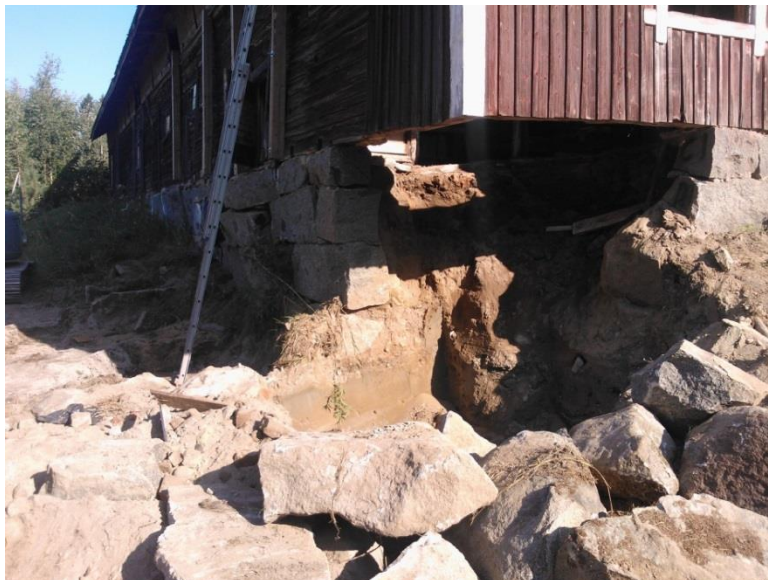
Kuvio 15. Romahtamassa olevat osat purettuna.

Rinteessä olevan rakennuspaikan yläpuoleinen salaojitus on ollut toimimatta vuosia. Näin pintavedet ovat päässeet maanvaraisen laatan alle ja aiheuttaneet luonnonkivistä tehdylle perusmuurille kohtuuttoman maanpaineen routimisilmiön

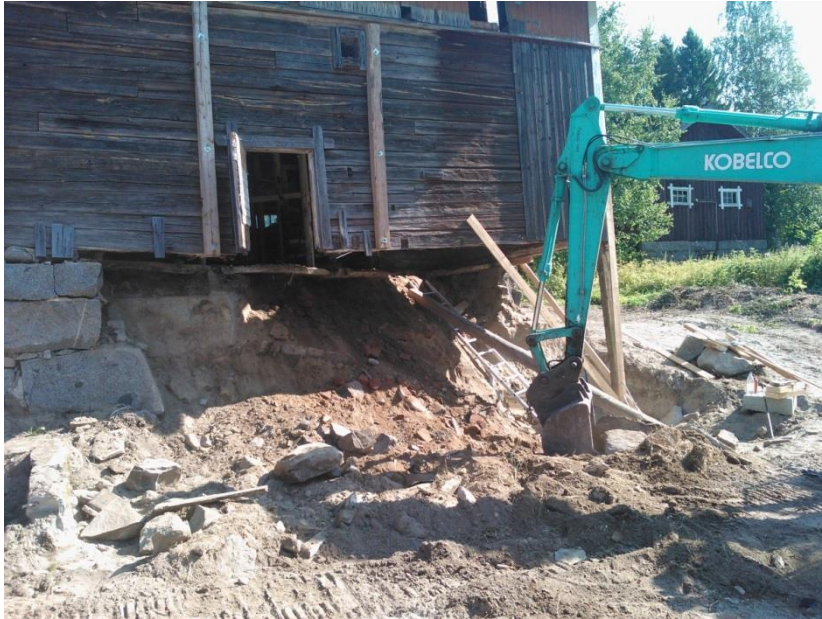
Kuvio 19. Maanpaineen poistoa.

Maanpaine luonnonkiviseinästä vasten aiheuttaa ongelmia yhdistettynä kosteuteen maa-aineksissa. Routiminen yhdistettynä kylmilleen jätettyyn rakennukseen aiheuttaa maanpainetta myös sivusuuntaankin. (Kappaleessa 4.3, Routimisilmiö)

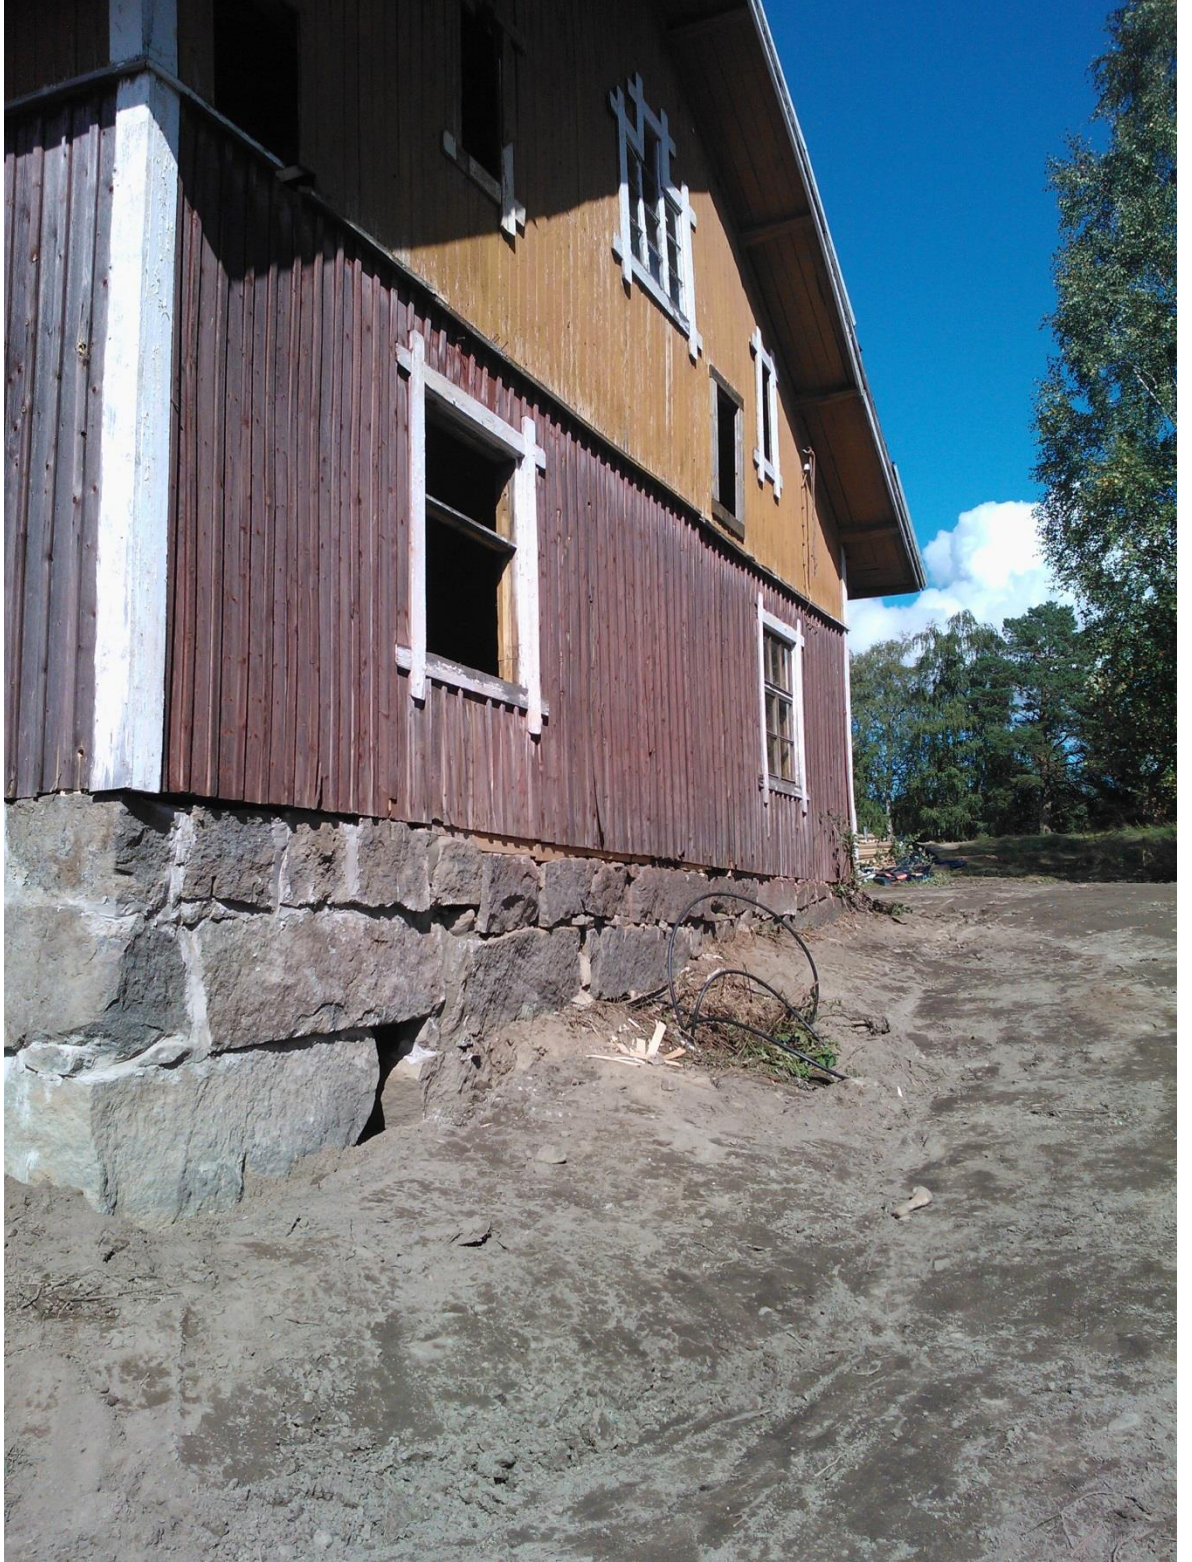
Kuvio 29. Ulkopuolelle näkyvät työt valmiina.

Hulevesien ohjaukselle tärkeä luiskaus alamäkeen tehtiin myös tälle seinustalle salaojan lisäksi. Perustus ei ole täysin suora nyt korjaamatta jätetyllä osalla, ja myöskään kivien saumaus ei ole täydellistä. Nämä eivät kuitenkaan ole kuin ulko-näöllisiä seikkoja. (Kuva 29.)
