Omakotitalon kuntotarkastus

OPINNÄYTETYÖ
Maaliskuu 2024

SMEETS, LAURI:
Omakotitalon kuntotarkastus

SMEETS, LAURI:
Condition Inspection of a Detached House

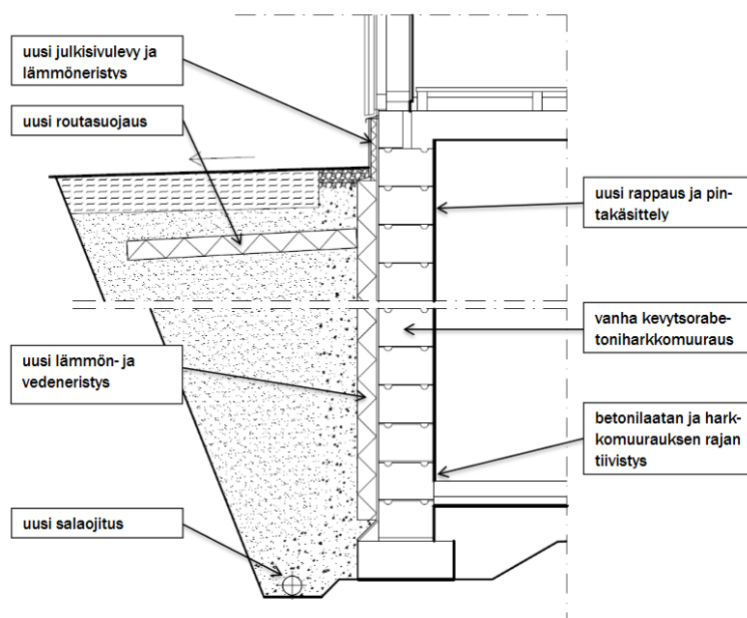
KUVA 18, Korjausehdotus (FISE Oy, RVP-S-RF-67, kellarin seinän sisäpuolisen lämmöneristeen vaurioituminen 2018)

Kellarissa havaittiin riskirakenteeksi luokiteltuja, maanvastaisia sisäpuolelta lämmön- ja kosteuseristettyjä puurunkoisia seinärakenteita. Yhden seinän rakennetta päästiin havainnoimaan seinässä olevasta tarkastusluukusta. Luukun kautta ei havaittu mikrobiperäistä hajua, vaurioituneita puurakenteita tai kohonneita kosteusarvoja, mutta täyttää varmuutta mahdollisista alkavista tai syntyneistä vaurioista ei voida saada ilman lisätutkimuksia. Rakenteelle suositellaan kuntotutkimusta, jotta rakenteiden kunto voidaan luotettavasti arvioida. Jos kuntotutkimuksessa löydetään vaurioita rakenteista, ne tulisi korjata erillisen korjaussuunnitelman mukaisesti. Yksi mahdollinen korjausvaihtoehto on esitetty kuvassa 18.

Tässä korjausvaihtoehdossa salaojat, sokkelin vedeneristykset, sokkelin vierustäytöt ja rautasuojaukset uusitaan kokonaan. Sisäpuolen vaurioituneet rakenteet

poistetaan mikrobivaurioituneen rakenteen purkuohjeen mukaisesti ja säilytettävät pintarakenteet puhdistetaan homevaurioituneen rakenneosan puhdistusohjeen mukaisesti. Alapohjalaatan ja kellarin betoniseinien liitoskohdat tiivistetään erillisen korjaussuunnitelman mukaisella tavalla. Lopuksi kellarin betoniseinien sisäpinnat pinnoitetaan vesihöyryä läpäisevällä ja kosteutta kestäväällä laastilla. (RVP-S-RF-67 2018, 5.) Lopulliset toimenpiteet ja mahdollinen korjaussuunnitelma muodostetaan kuntotutkimuksessa tehdyistä havainnoista.

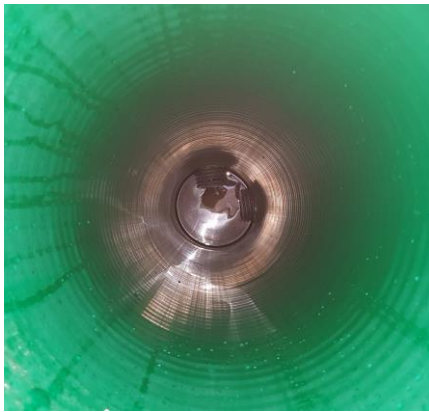
Salaojat ovat asennettu 2002. Salaojien tarkastuskaivot löytyvät talon jokaiselta nurkalta ja niissä ei havaittu huomautettavaa. Jokaisen kaivon pohjalla oli vettä, mutta salaojaputket ovat vedenpinnan yläpuolella.

KUVA 1, Salaojan tarkastuskaivo

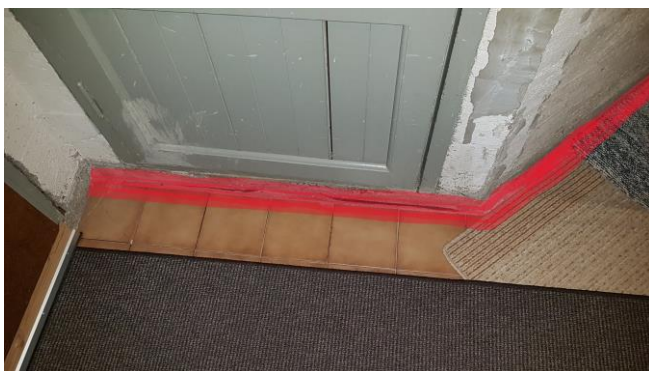
→ Maaperästä siirtyy kosteutta kapillaarisesti tai diffuusion seurauksena eristämättömään maanvaraiseen betonilaattaan. Kohonneet kosteusarvot tulee huomioida, jos kylmiä kellaritiloja halutaan muuttaa asuintiloiksi. Tässä tapauksessa kellarin rakenteiden korjauksesta tehdään erillinen korjaussuunnitelma, joka huomioi maaperästä nousevan kosteuden.

KUVA 6, Kosteushavainnot seinien vierustoilla

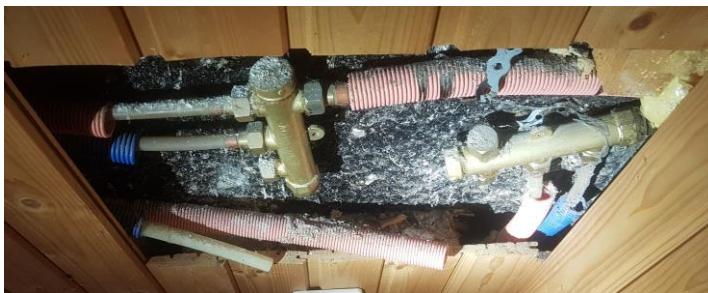
KUVA 8, Pukuhuoneen seinän tarkastusluukku

→ suositellaan lisätutkimuksia maanvastaisille sisäpuolelta lämmöneristetyille seinille.

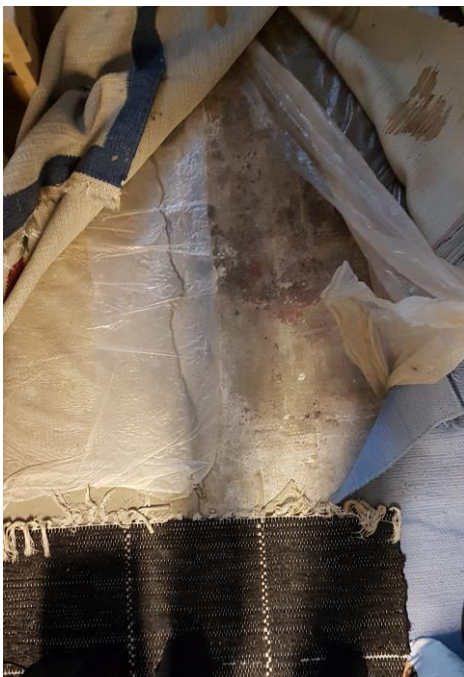
- Kylmän kellaritilan lattiassa havaittiin mattojen alle laitettu muovi
- suositellaan muovin poistamista mattojen alapuolelta, jotta betonilaattaan siirtyvä maaperän kosteus pääsee haihtumaan huoneilmaan.

KUVA 9, Muovi mattojen alla

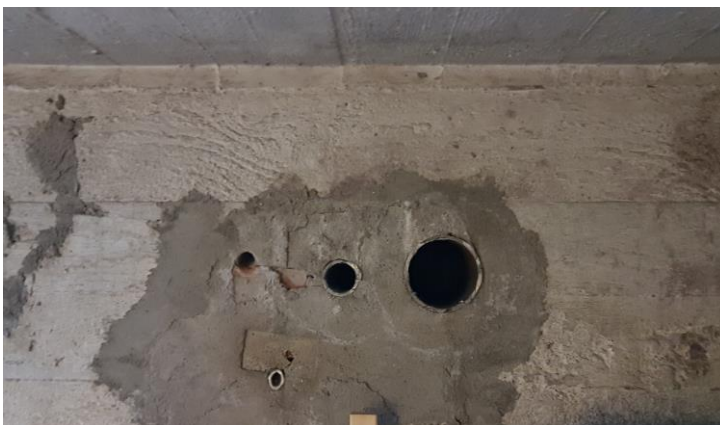
KUVA 10, Läpivientejä kellarin seinässä

→ suositellaan vanhojen läpivientien tukkimista

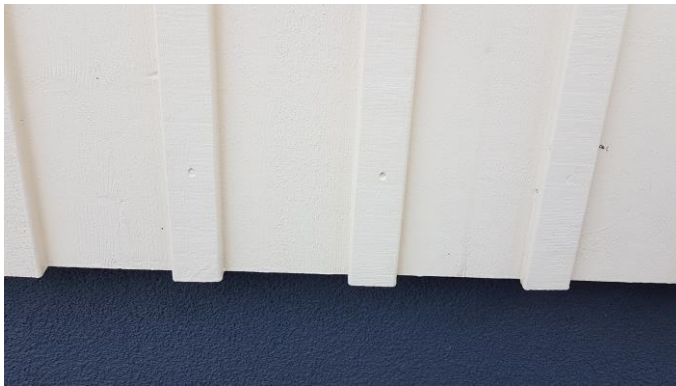
Julkisivuverhous on puhdas ja maalipinta hyväkuntoinen. Ei huomautettavaa.

KUVA 11, Hyväkuntoinen maalipinta

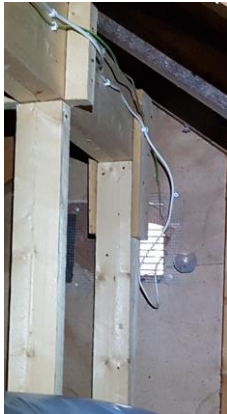
Vinojen katto-osuuksien eristyksen ja vesikatteen väliin jätetty asianmukainen tuuletusrako sekä päätyseinillä on molemmissa päissä tuuletusaukot. Yläpohjan tuuletuksessa ei huomautettavaa.

KUVA 14, Tuuletusaukko

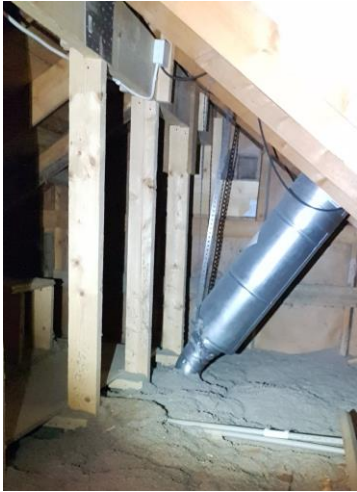
- Yläpohjatilassa kulkevan poistoilmaputken eristys on puutteellinen. Putken pintaan voi kondensoitua vettä, joka saattaa kastella yläpohjan eristeitä.
→ Suosittelaa putken eristämistä

KUVA 17, IV-putki eristämättä

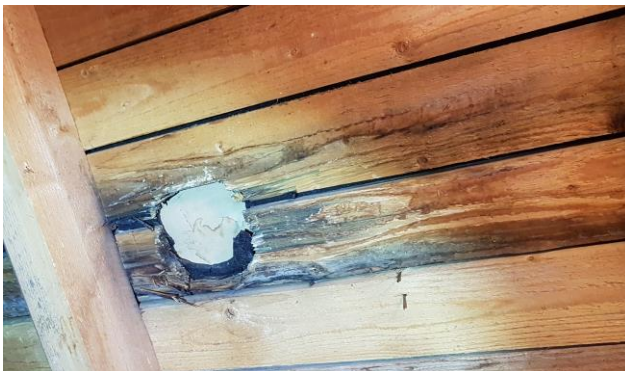
- Vanhan läpiviennin ympärillä havaittiin kosteuden aiheuttamaa vauriota umpilaudoituksessa. Kyseessä on vanha vaurio ja aluslaudoituksessa ei havaittu kohonneita kosteusarvoja (KUVA 17).
- Havaittiin veden valumajälkiä vanhojen läpivientien päälle asennetuissa puukuitulevyssä. Alapuolisissa rakenteissa ei havaittu kosteutta tai vaurioon viittaavia jälkiä.

KUVA 18, Vanha läpivienti vesikatossa

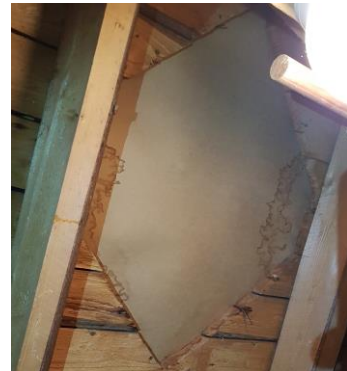
KUVA 19, Vanha läpivienti

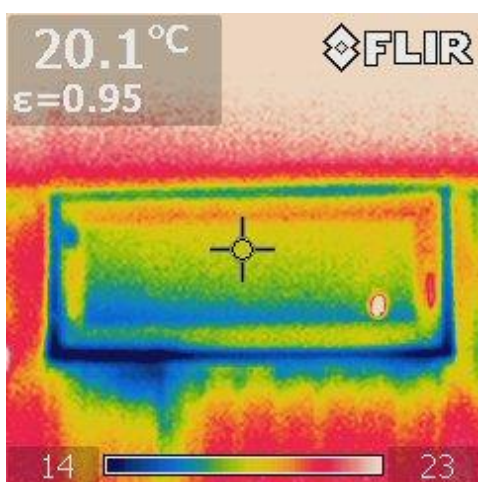
KUVA 21, Pukuhuoneen ikkunan ilmavuoto

→ suositellaan tiivisteiden vaihtoa, karmin ja seinän välin eristyksen uusimista sekä ikkunoiden huoltomaalausta ulkopuolelta.

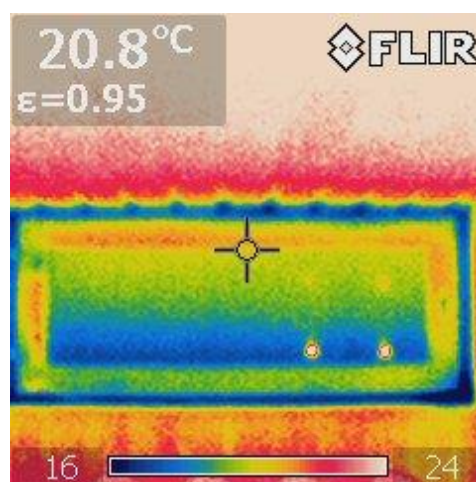
KUVA 22, Kylpyhuoneen ikkunan lämpökuva

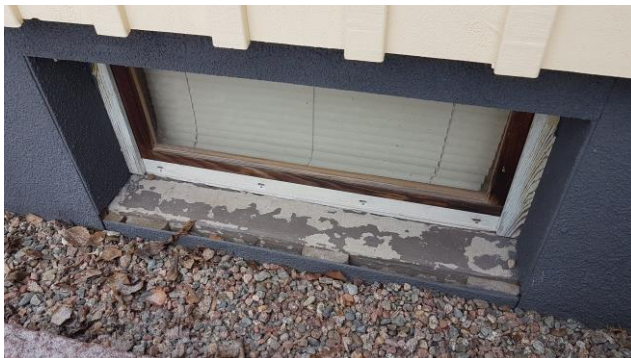
KUVA 24, Kellarin ikkunan puuttuva vesipelti

→ Suosittelaa vesipeltien asentamista kaikkiin kellarin ikkunoihin.

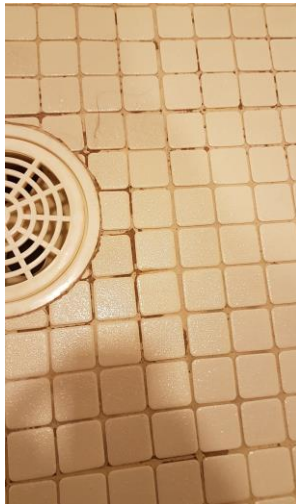
- Laatoituksen saumat paikoittain kuluneet kylpyhuoneen lattiassa.

KUVA 29, Kylpyhuoneen lattia

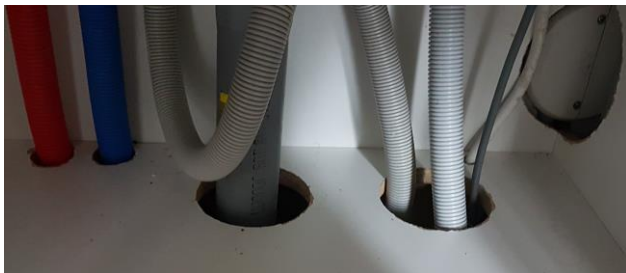
KUVA 32, Allaskaapin läpiviennit

→ Suositellaan läpivientien ja allaskaapin alaosan saumojen tiivistämistä, jotta mahdolliset vesivuodot havaitaan jo allaskaapin sisällä ennen veden pääsyä rakenteisiin.

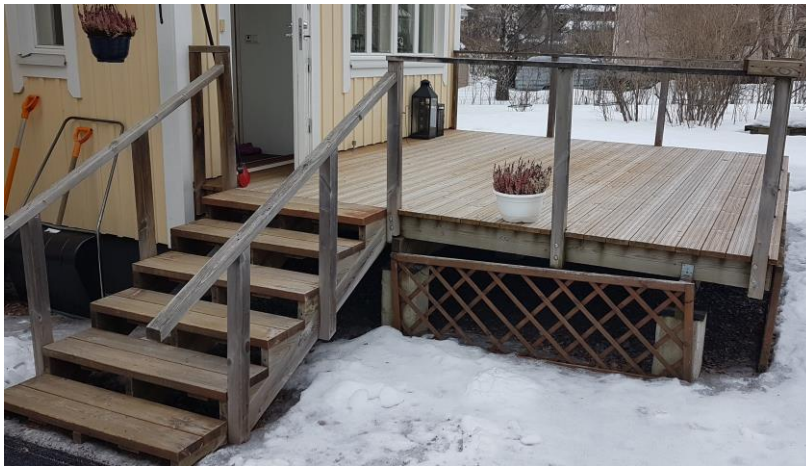
- Terassin kaiteissa on ainoastaan yläjohteet.
- suositellaan välijohteiden asentamista kaiteisiin.

KUVA 34, Sisäänkäynnin rappuset ja terassi
