Rakennus- ja yhdyskuntatekniikan koulutus, insinööri

2024

# Luja-Superlaatan päällystyskelpoisuuden arviointi kosteusvahinkotilanteessa

Tutkimus suoritettiin NCC Suomi Oy:n rakennuskohteessa Turussa, jossa Luja-Superlaatta on käytössä välipohjaratkaisuna. Tutkimuskohde käsittää kaksi esimerkkitapausta, joissa Luja-Superlaatan lattialämmitysputki vahingoittui ja aiheutti betonirakenteen kastumisen. Kummassakin tapauksessa suoritettiin kosteusmittaukset ja päällystyskelpoisuuden arviointi.

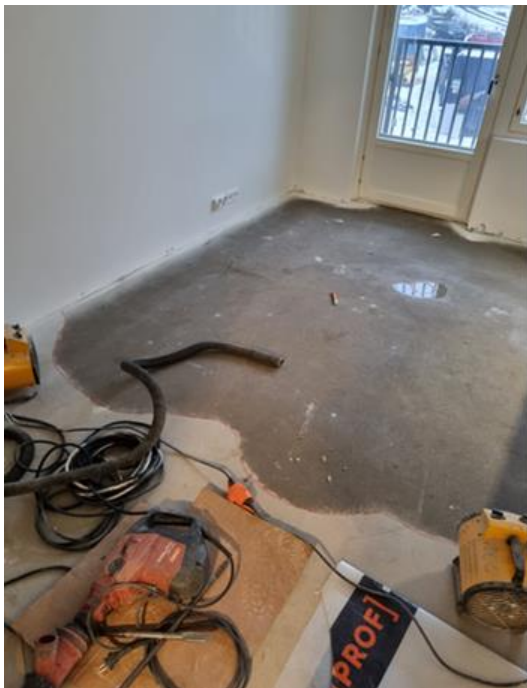
Asunnossa B108 havaittiin vesivahinko 30.11.2022. Lattialaminaatin alle oli vuotanut vettä. Jalkalistat ja lattialaminaatti alusmateriaaleineen poistettiin. Jälkivahinkotorjunnan jälkeen vuotokohta oli helppo paikallistaa lammikkona (kuva 13) lattiatasoitteen pinnassa.

Kuva 13. Kastunut alue.

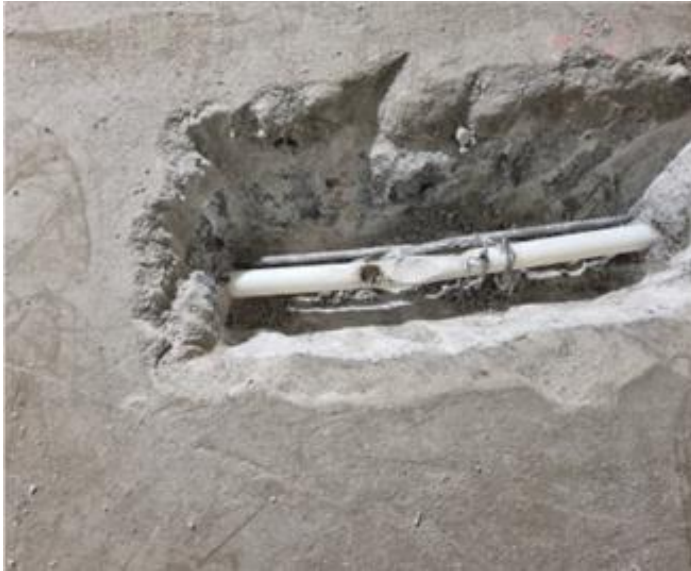
Tasoitetta poistettiin ko. alueelta, jolloin SL-välipohjaelementissä oleva vuotoreikä tuli näkyviin. Lujja-Superlaatan kantavaa betonia poistettiin piikkaamalla vuotoreiän ympäriltä. Kävi ilmi, että lattialämmityspotkeen oli syntynyt reikä (kuva 14).

Kuva 14. Vahingoittunut lattialämmityspotki.

NCC:n työnjohto piti todennäköisimpänä syynä lattialämmityspotken rikkoontumiselle seinäelementin asennustuen (kuva 15) kiinnitysporausta välipohjaelementtiin.

Putken ympäriltä poistettiin riittävä määrä betonia, jotta putken korjaustyö voitiin suorittaa. Tässä vaiheessa oli havaittavissa, että Luja-Superlaatan tiivis betonirakenne ei ollut kastunut juuri lainkaan putken ympäriltä. Pintamittarilla ei ollut havaittavissa kohonneita kosteusarvoja Luja-Superlaatan pinnassa, mutta arvot olivat vielä koholla pinnan pumpputasoiteessa. Luja-Superlaatan vähäinen kastunut osa poistui piikkauksen yhteydessä.

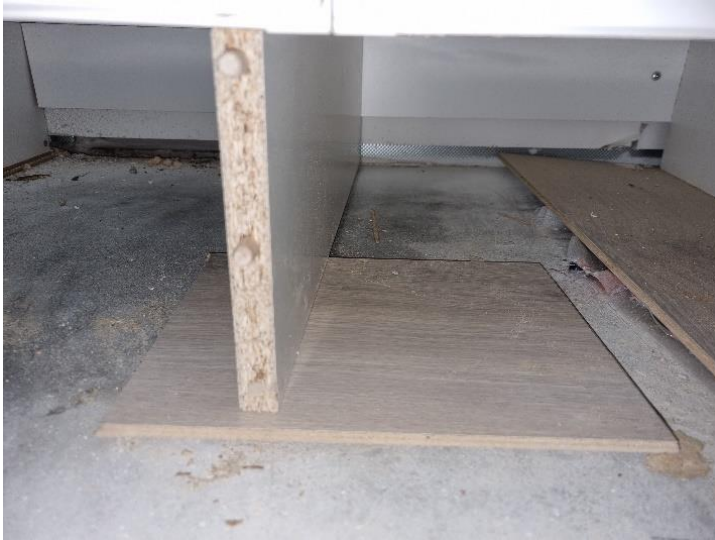
Asunnosta C215 poistettiin osittain jalkalistat sekä laminaattia tupakeittiöstä ja makuuhuoneesta. Lisäksi makuuhuoneen vaatekaappi poistettiin. Vuotokohta oli lattiassa hankala paikantaa, koska vuoto oli levinnyt lattiatasoihteessa kahteen huonetilaan väliseinän alta ja suurin osa vuotovedestä oli suuntautunut alaspäin (kuva 16).

Kuva 16. Vuotoalue.

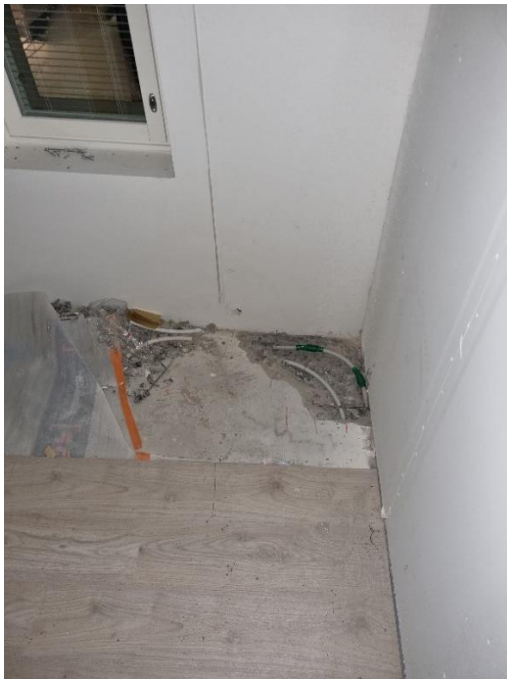
Vuodon etsintä aloitettiin makuuhuoneen puolelta poistamalla pintatasoitetta ja Luja-Superlaatan betonia. Pinnan alta paljastui lattialämmitysputki, mutta se oli ehjä. Etsintä laajennettiin olohuoneen puolelle. Väliseinän alahelmaa avattiin, lattialämmitysputki piikattiin esille, mutta vuotokohta ei löytynyt sieltäkään. Etsintää jatkettiin uudelleen makuuhuoneen puolella, josta vuotokohta (kuva 17) löytyi aivan ulkoseinän/väliseinän nurkasta.

Kuva 17. Korjattu lattialämmitysputki.

Reikä putkessa oli jäljistä päätellen poranterän osittainen osuma, joka oli saanut aikaan hyvin pienen vuodon. NCC:n työnjohto piti tässäkin tapauksessa todennäköisimpänä syynä lattialämmitysputken rikkoontumiselle seinäelementin asennustuen kiinnitysporausta.

Rikkoutunut putki korjattiin. Kastunut pintatasoite ja Luja-Superlaatan vähäinen kastunut betoniosa poistettiin piikkauksen yhteydessä, joten tarvetta rakennekuivaukselle ei ollut. Ennen lattiapintojen päällystystä suoritettiin kuitenkin päällystyskelpoisuuden arviointi (kuva 18). Vuodon etsintätöitä suoritettiin kolmen työpäivän aikana.

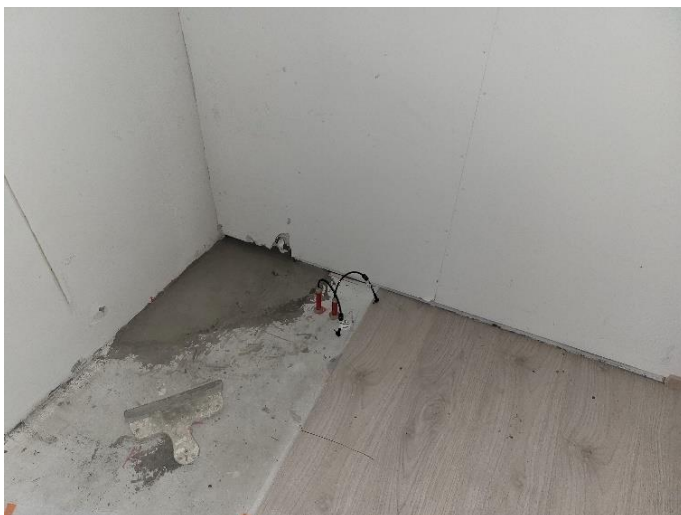
Kuva 18. Päällystyskelpoisuuden arviointi.

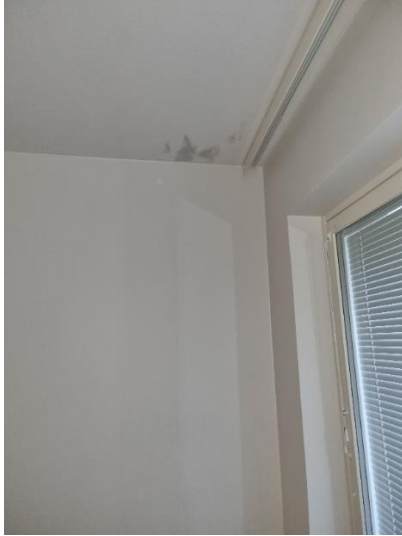
Asunnon C206 makuuhuoneen kaapiston yläpuolella sijaitsevan putkikoteloinnin etulevyyn sahattiin reikä, jonka kautta määriteltiin vahinkoaluetta pintamittarin avulla Luja-Superlaatasta koteloinnin sisältä. Pintamittaus osoitti kohonneita kosteusarvoja. Tarkastelu reiästä paljasti, että vuoto oli rajautunut melko tarkasti Luja-Superlaatan kevytsorabetoni-insertin alueelle. Ainoastaan kevytsorabetoni-inserttien päistä vesi oli kapillaarisesti siirtynyt Luja-Superlaatan alapinnan ohutta betonikerrosta pitkin makuuhuoneen kattoon, koteloinnin etupuolelle sekä tupakeittiön puolelle väliseinän liittymän kohtaan (kuva 19).

Kuva 19. Vuotokohta tupakeittiön katossa.

Luja-Superlaatan alapinnassa tai koteloinnin pohjalla ei ollut merkkejä pisaroinnista. Tästä voitiin päätellä, että vuoto oli jäänyt erittäin vähäiseksi, eikä nähty tarpeelliseksi porata kevytsorabetoni-inserttiin valutusreikiä vuotoveden poistamiseksi. Tässä vaiheessa resurssit jälleenrakennustöiden osalta keskitettiin yläkerran asuntoon C215, koska se ei vaatinut rakennekuivausta.
