OPINNÄYTETYÖ - AMMATTIKORKEAKOULUTUTKINTO
TEKNIIKAN JA LIIKENTEEN ALA

KUOPION VANHAN POSTITALON PERUSPARANNUS

Erityispiirteet ja kustannusrakenne

TEKIJÄ: Eemeli Jääskeläinen

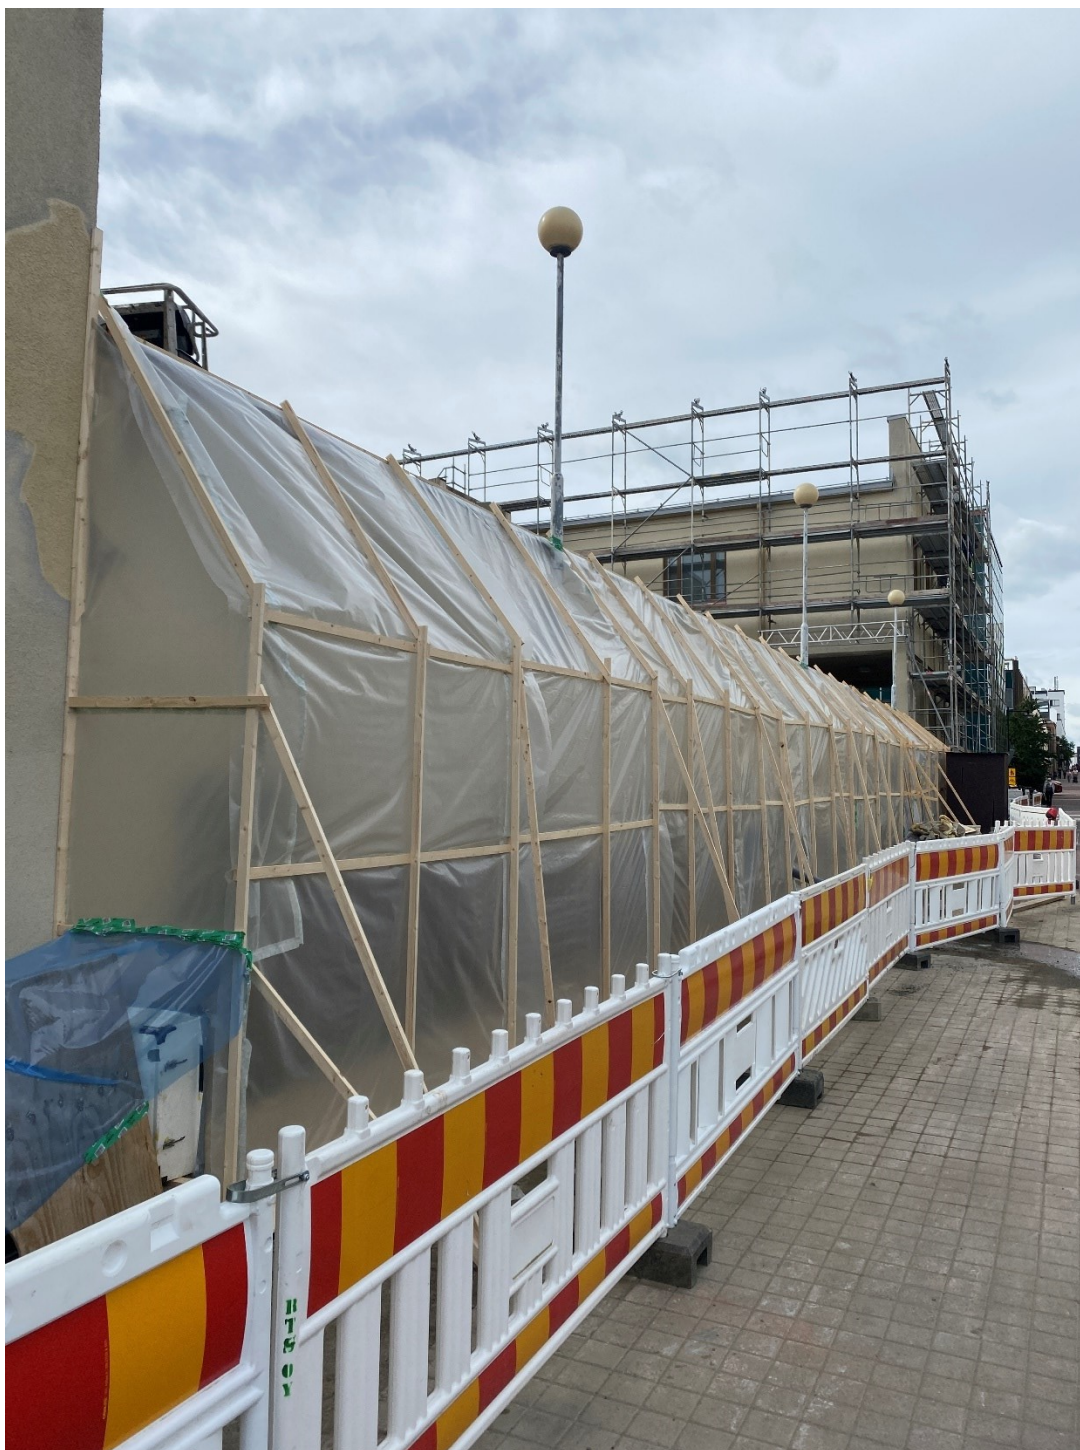
Julkisivussa oli vähän rappausalustaan asti ulottuvia vaurioita ja halkeamia. Paikoitellen esiintyi pinnoitteen irtoamista pieninä levymäisinä paloina ja pieniltä alueilta rappausta oli myös irronnut alustastaan, eli rappauspinnassa esiintyi kopoa. Pahimmat vauriot rakennushankkeen alkaessa olivat Kirjastokadun puoleisella seinällä pihakannen ja ajoluiskan kohdalla. Näiltä osin rappausta oli korjailtu useaan otteeseen pinnallisesti ilmeisen huonoin tuloksin, koska paikkaukset olivat suurilta osin irti alustastaan. Kirjastokadun pahiten vaurioituneilta osin osa täyttörappauksesta sekä pintarappaus ja pinnoite poistettiin kokonaan. Osuudelle tehtiin paikkarappaukset ja kauttaaltaan uusi pinta. Suuremman yhtenäisen rappauspinnan purkamisen kokonaan oli siinä määrin pölyinen työvaihe, että purkua varten Kirjastokadulle rakennettiin alipaineistettu sulkutila, jossa työ voitiin suorittaa ilman purkupölyn leviämistä katualueelle (kuva 6). Sulkutilan suojissa julkisivulle tehtiin rappauskorjaukset, jotka pohjamaalattiin. Paikkausten jälkeen ulkoseinät maalattiin kauttaaltaan.

Kuva 6. Kirjastokadun alipaineistettu sulkutila ulkoseinärappauksen poistoa varten (Jääskeläinen, 2022)

Postitalon ulkomaalauksista oli sovittu kokonaisurakka maalausliikkeen kanssa, mutta paikkakorjaukset ja pohjatyöt tehtiin omana tuntityönä. Julkisivujen kunnostusten kustannukset muodostuivat irtotaisen rappauksen ja pinnoitteen poistosta, paikkarappaukstyöstä ja maalaustyöstä. Julkisivujen paikkaukset ja suurilta osin myös maalaustyö tehtiin sääsuojan rungoksi pystytetyiltä telineiltä. Osa sääsuojan kustannuksista voidaan siis ajatella kohdistuneen julkisivujen korjaustyöhön. Julkisivuihin kohdistuneet kustannukset oli pääasiallisesti koottu oman litteran alle.

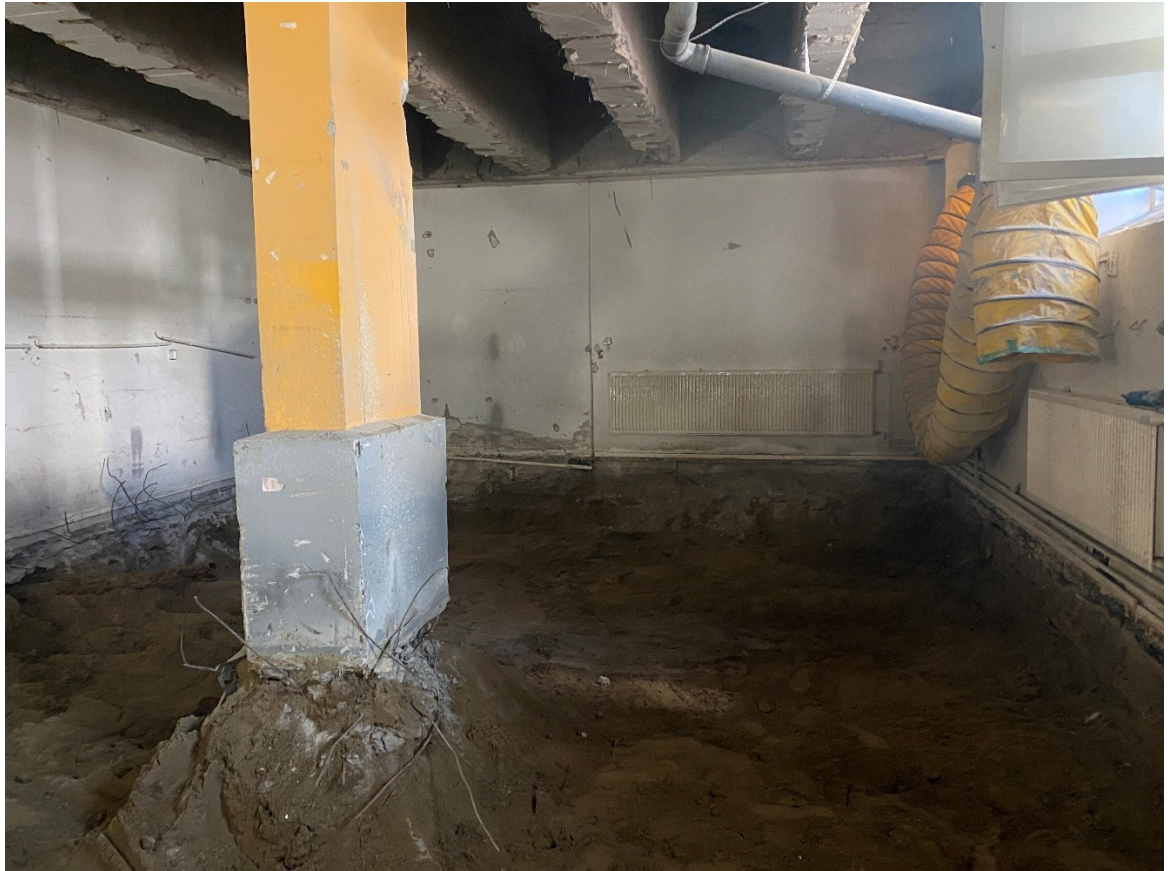
Maanvarainen alapohja oli rakentamisajankohdalle tyypilliseen tapaan perustettu hiekan päälle (kuva 7). Paikoin betonivalun alla oli EPS-eristys, mutta vanhempien lattioiden osalla ei. Hiekka ei katkaise mahdollista kapillaarista kosteuden nousua yhtä tehokkaasti kuin karkeampi sepeli, joten lähes kaikki alapohjat purettiin ja alta kaivettiin hiekkaa pois sen verran, että lattiaeristeiden alle saatiin suunniteltu, vähintään 300 mm kapillaarisepelikerros (kuva 8). Maansiirtotyö tehtiin minikaivureilla ja Avant-kuormaajilla ja maat ajettiin pois Museokadun puoleisten sisäänkäyntien kautta. Maa-ainesten

Kuva 7. Kellarikerroksen perusmaata poistettu kapillaarikatkokerroksen tieltä (Jääskeläinen 2022)

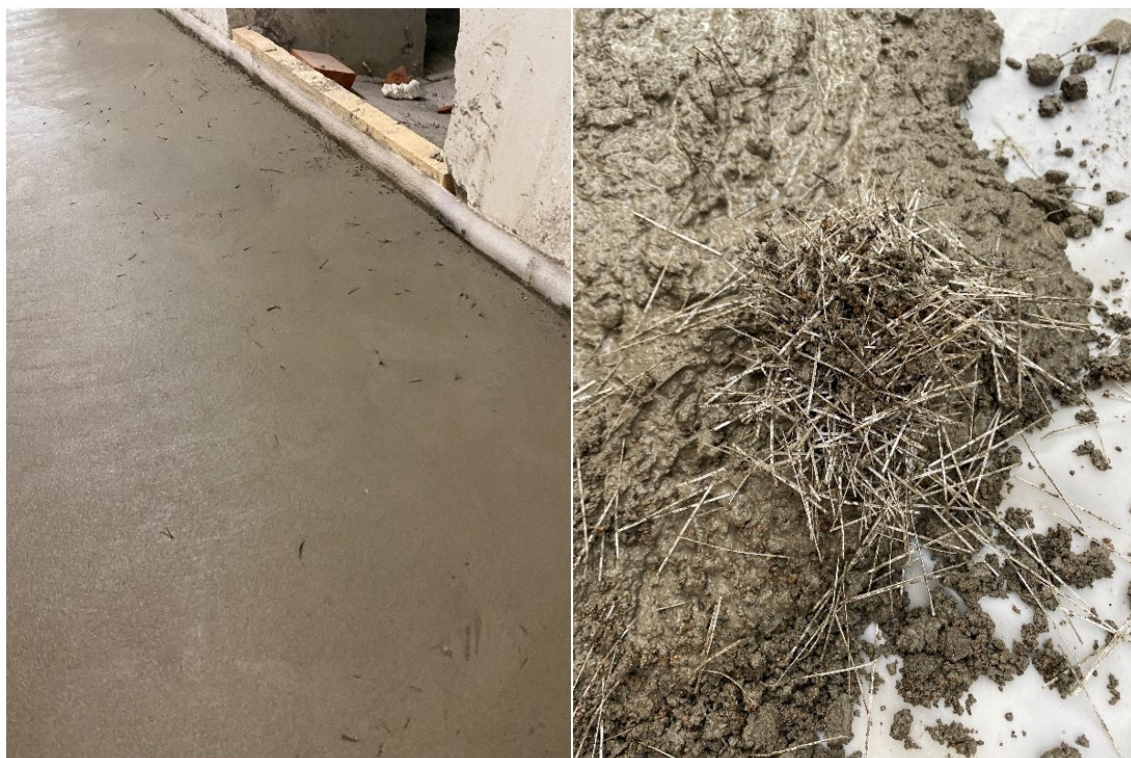
Maanvarainen laatta valettiin suunnitelmien mukaisesti kuitubetonilla. Kuituna käytettiin ensimmäisissä valuisissa muovikuitua, sillä teräskuidun saatavuudessa oli hankaluuksia, mutta ensimmäisten valulohkojen jälkeen löytyi teräskuitutoimittaja ja pääosa laatoista saatiin valettua paremmin kohteeseen soveltuvalla teräskuidulla. Muovikuidun miinuspuolia olivat betonipumpun jatkuva tukkeutuminen ja kuidun käyttäytyminen pinnan viimeistelyvaiheessa. Osa latioista tuli kiillotetulle kuivasirotepinnalle ja muovikuidusta aiheutui esteettistä haittaa kuidun noustessa näkyville pintaa hierrettäessä (Kuva 9).

Kuva 9. Muovikuitu nousi hierrettäessä valun pintaan ja aiheutti tukkoja pumpun letkun. (Jääskeläinen 2022)

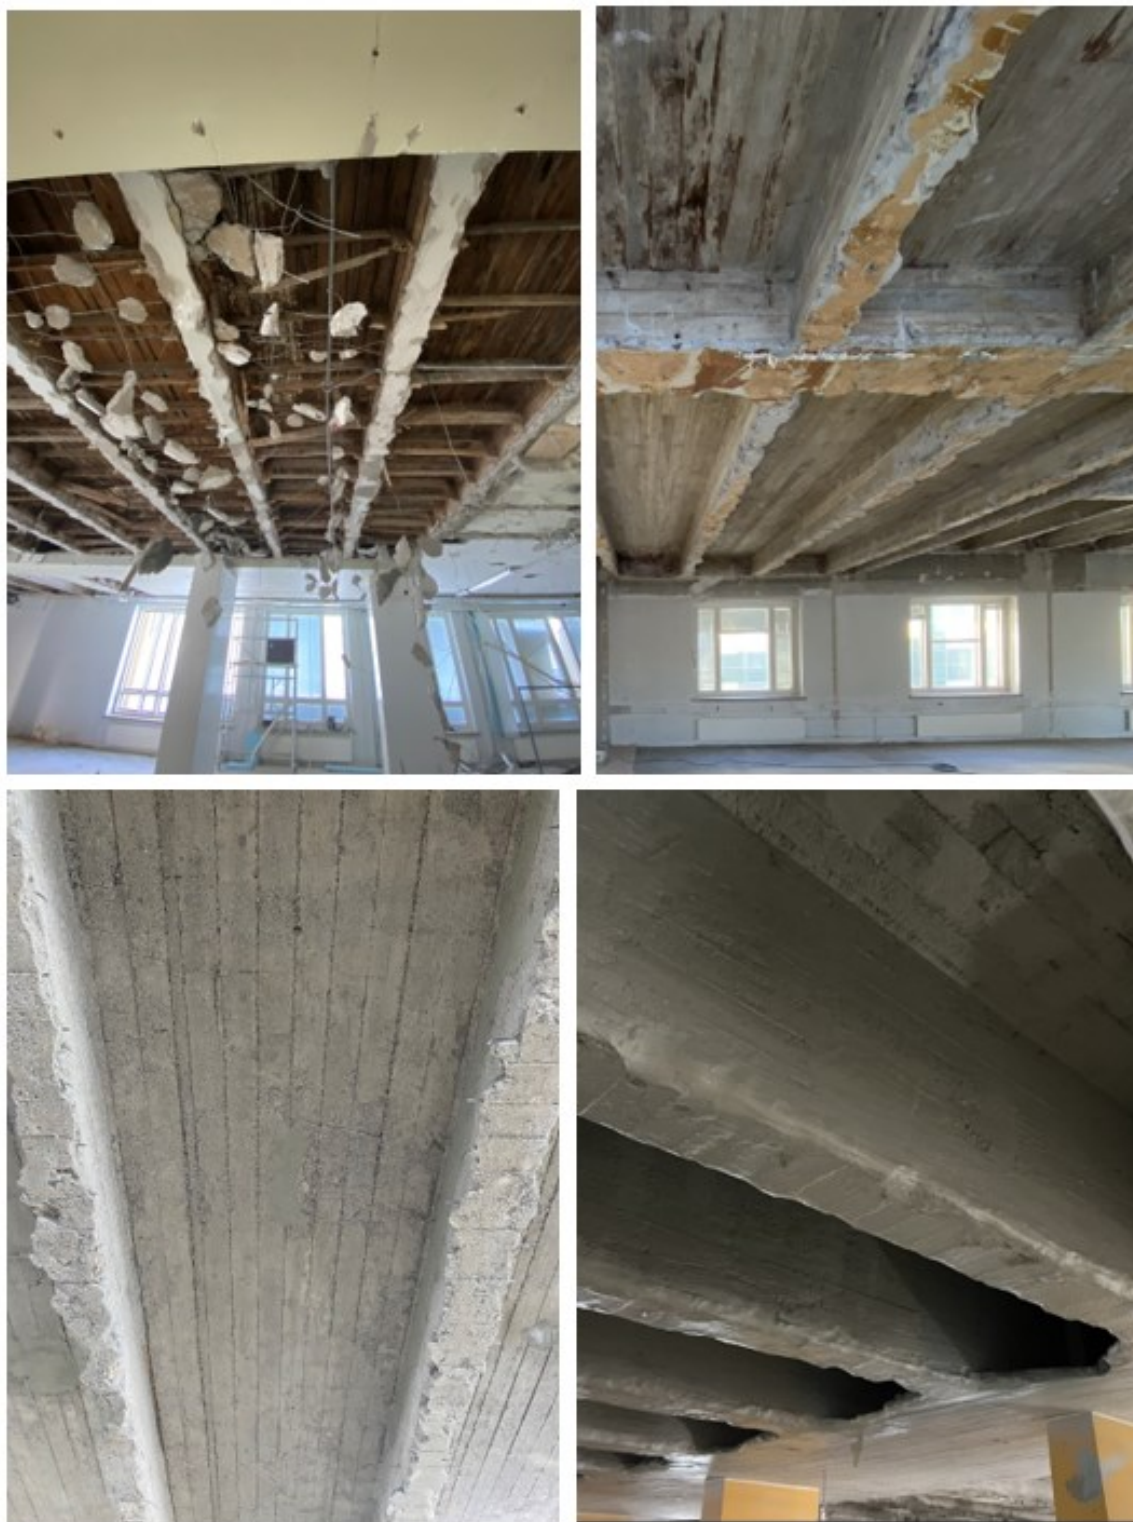
Alalaattojen ja lautamuottien purkutyön jälkeen betonipinnat hiekkapuhallettiin, jotta muottilautoista betoniin tarttunut puuaines saataisiin varmuudella pois betonipinnoilta. Rakennuksen sisäpuolista hiekkapuhallusta ei voitu tehdä märkäpuhalluksena, koska se olisi kastellut rakenteet. Kuivapuhallus taas tuottaa suunnattoman määrän pölyä, jonka hallinta huolellisesta osastoinnista ja alipaineistuksesta huolimatta oli ajoittain muodostua ongelmaksi. Työ saatiin kuitenkin lopulta valmiiksi pieni osa kerrallaan ja tämän jälkeen pintoihin tehtiin tarvittavat paikkaustyöt ja ruiskutettiin pölynsidontamaalaus. (Kuva 10.)

Kuva 10. Alalaattapalkiston korjauksen vaiheet: Laatta purettu, muotit purettu, pinnat hiekkapuhallettu, pinnat paikattu ja pölynsidontamaalattu. (Jääskeläinen 2022)

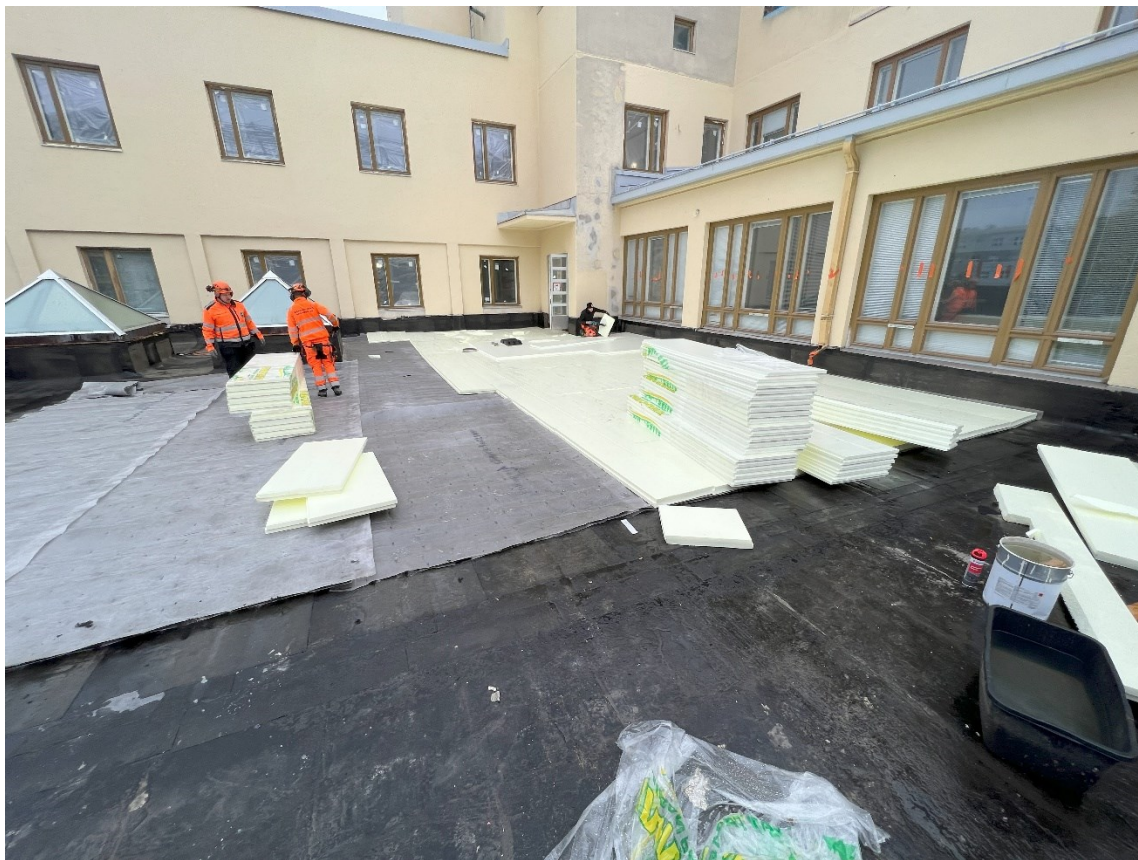
Pihakannen rakenteiden uusimista sääsuojan alla pohdittiin, mutta lopulta työ päädyttiin tekemään
ilman sääsuojaa. Sisäpihan pysäköintikansi on rakenteeltaan käännetty vesikattorakenne, jossa kan-
nen suojabetonilaatta, lämmöneristeet ja salaojituskerros sijoittuvat vedeneristyksen päälle (RT
103277 Liikennöidyn tason vedeneristykset 2020, 4–6). Kannen vedeneristeen yläpuoliset rakenteet
pystyttiin siis purkamaan ilman suurempaa vaaraa veden vuotamisesta sisälle kellariin. Pysäköinti-
kannen kaivojen vaihdot tehtiin toki poutapäivinä. Kannen vesieristekerrokseen lisättiin kolme ker-
rosta uutta bitumikermiä ja salaojituskerros, eristeet ja kannen valut toteutettiin neljässä osassa
(kuva 11). Kannen muovikuituvahvisteinen verkkoraudoitettu betonilaatta jaettiin liikuntasaa-
raudoitteilla niin ikään neljään ruutuun. Viimeiseksi valulohkoksi jäi kannelle johtavan luiskan pinta-
valu. Pihakannen sisäänkäyntien kynnystasoja korotettiin hieman, että ajoluiskan yläpään korko jäisi

Kuva 11. Pihakannen ensimmäisen valulohkon vedeneristys-, salaojitus- ja lämmöneristekerrokset asettumassa paikoilleen. (Mara 2022)

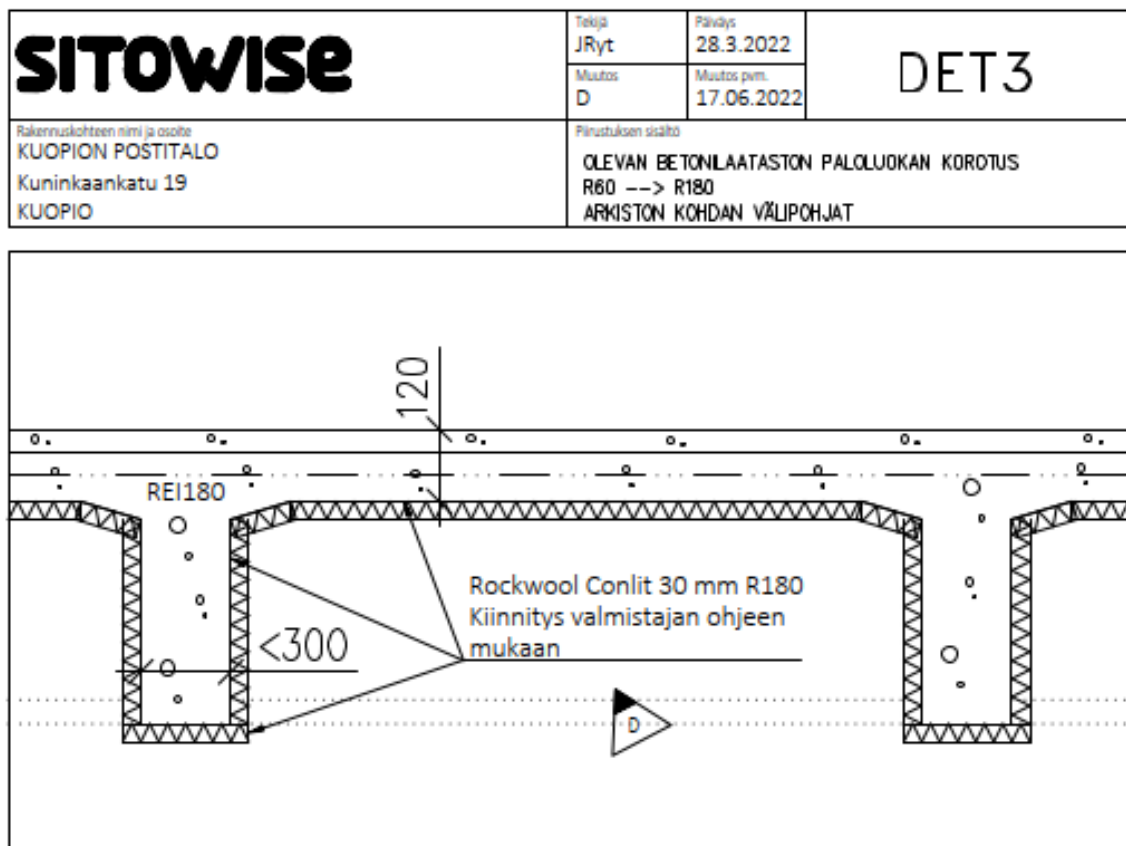
Arkistotilojen alueilla välipohjan kantavien (palkit) sekä osastovien rakenteiden (laatta) palonsuojausta täytyi parantaa ja tämä tehtiin eri vaihtoehtojen punnitsemisen jälkeen liimaamalla palovillotus tarkoitukseen suunnitellulla laastilla välipohjien alapintaan pölynsidontamaalauksen jälkeen (kuva 13). Betonipinnat olivat lautamuottipinnan ja purkutyön jäljiltä melko epätasaisia ja laastia kuluikin enemmän kuin valmistajan ohjeessa arvioitiin. Myös villan leikkaamisesta palkkiväleihin syntyi melko paljon hukkaa. Villaksi valittiin kuitukangaspintainen versio, joten villoituksen jälkeen vain villojen leikatut pinnat täytyi käsitellä pölynsidontamaalauksella. Villat jäivät alakattorakenteen yläpuolelle

Kuva 13. Postitalolla käytetty välipohjien rakenteellisen paloluokan korotusmenetelmä (Sitowise 2022)

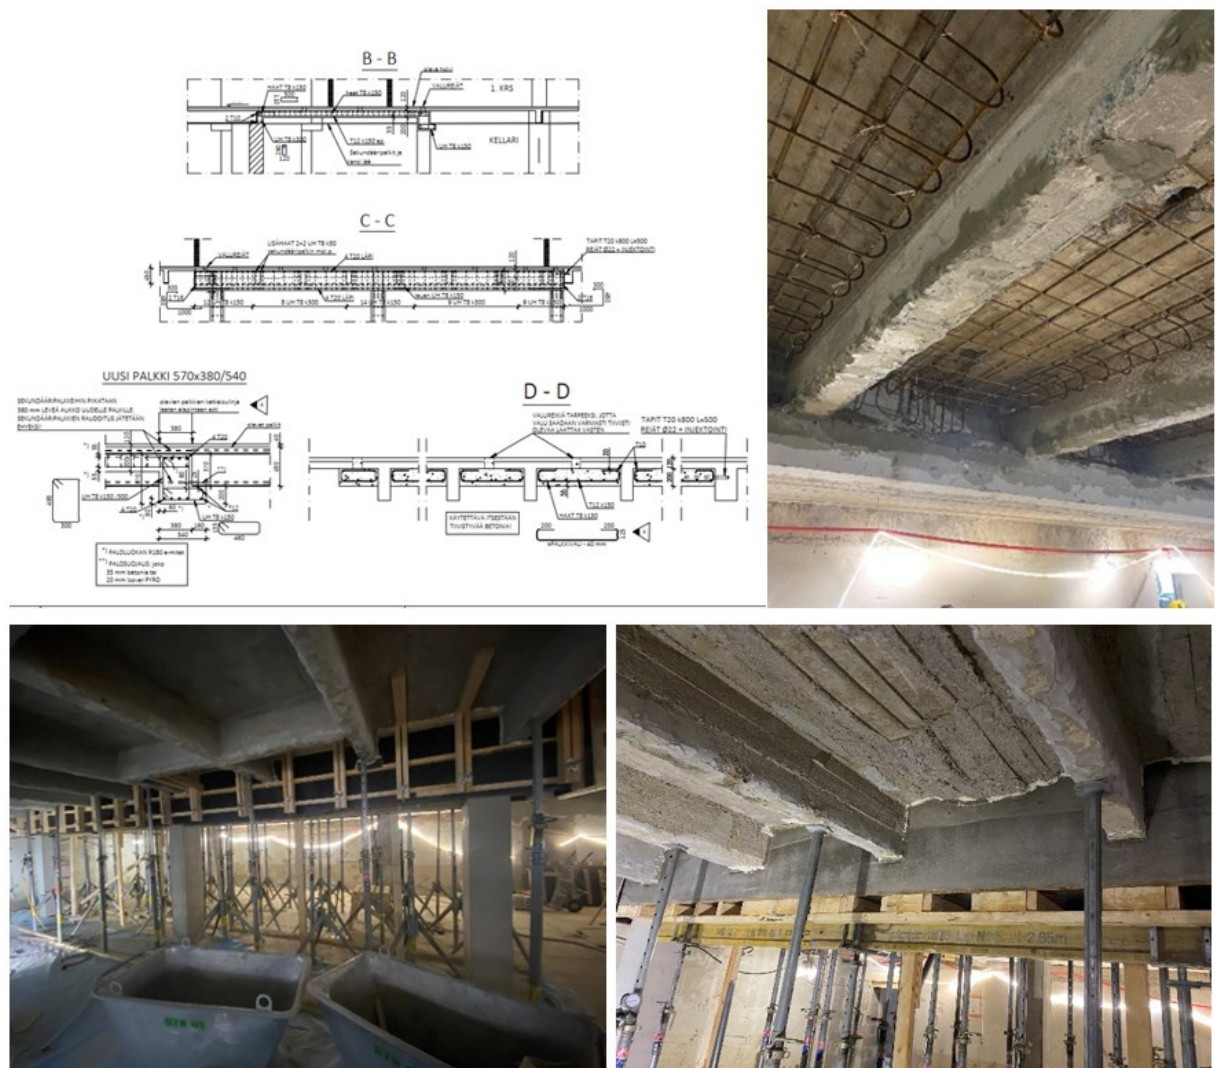
Ensimmäisen kerroksen arkistotilojen rakenteita täytyi vahvistaa kerroksen alapuolisen välipohjan osalta. Alun perin välipohja oli tarkoitus uusia kokonaan ensimmäisen kerroksen arkistotilojen kohdalla purkamalla alkuperäinen välipohjarakenne pois ja valamalla kokonaan uusi laatta. Työjärjestyksen sujuvoittamiseksi ja kustannusten säästämisen vuoksi päädyttiin kuitenkin valamaan olemassa olevan välipohjalaatan palkkiväleihin uudet laattamaiset betonipalkit itsetiivistävällä betonilla. Laatat raudoitettiin ja muotitettiin kellarin puolelta ja valu tapahtui ylemmän kerroksen puolelta lattiaan tehtyjen valureikien kautta. Riittävällä valureikätiheydellä varmistettiin, että betoni varmasti leviää tasaisesti muotin sisään. Rakenne oli osittain hieman työläämpi tehdä, mutta ratkaisulla säästettiin purkukustannuksissa ja ylempää kerrosta pystyttiin rakentamaan eteenpäin samalla, kun välipohjan vahvistusta tehtiin kellarin puolella. (Kuva 14.)

Kuva 14. Välipohjan vahvistaminen kellarin puolelta, suunnitelma ja onnistunut toteutus. (Jääskeläinen 2022; Sitowise 2022)

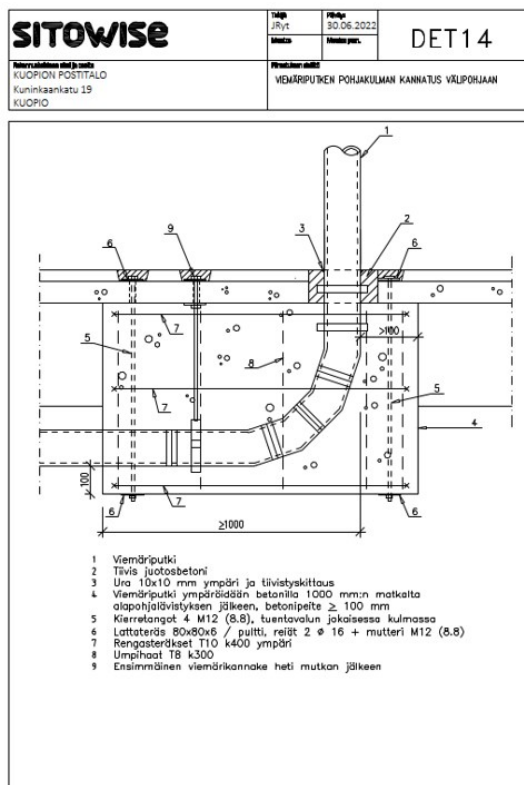
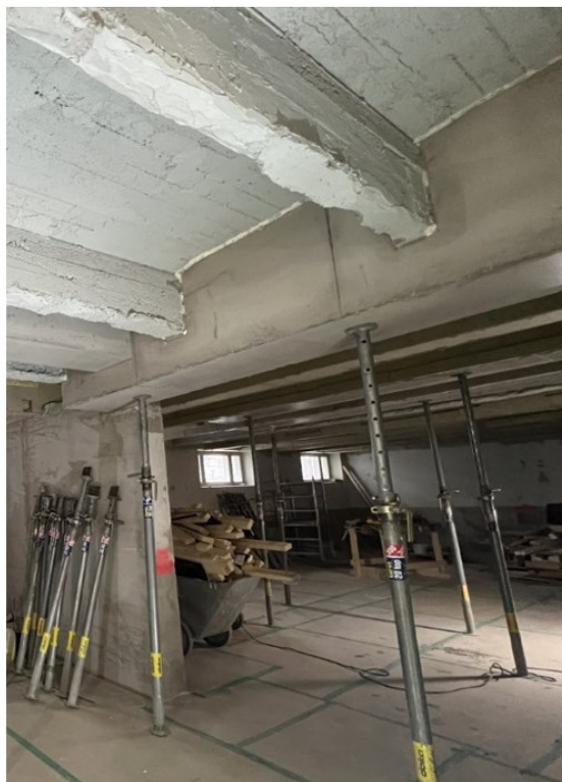
Arkistotilojen läpi oli pakko joissain kohtaa kuljettaa ylemmän kerroksen viemärointejä. Koska arkistomääräysten mukaan arkistoissa ei sinne kuulumattomia putkistoja saa olla, valettiin viemäriverdot välipohjarakenteen sisään viemäriasennusten jälkeen (kuva 15).

Kuva 15. Viemäreiden valun suunnitelma ja toteutus arkistotiloissa (Jääskeläinen 2022; Sitowise 2022)
