Laserkeilauksen käyttö laadun- varmistuksen työkaluna

Opinnäytetyö, huhtikuu 2024

Tämä opinnäytetyö tehtiin toimeksiantona Karelia-ammattikorkeakoululle. Opinnäytetyön päätavoitteena oli selvittää laserkeilauksen soveltuvuus laadunvarmistuksen työkaluksi. Työssä verrattiin laserkeilauksella saatuja tuloksia Joensuun keskustassa sijaitsevan uudiskohteen tietomalleihin.

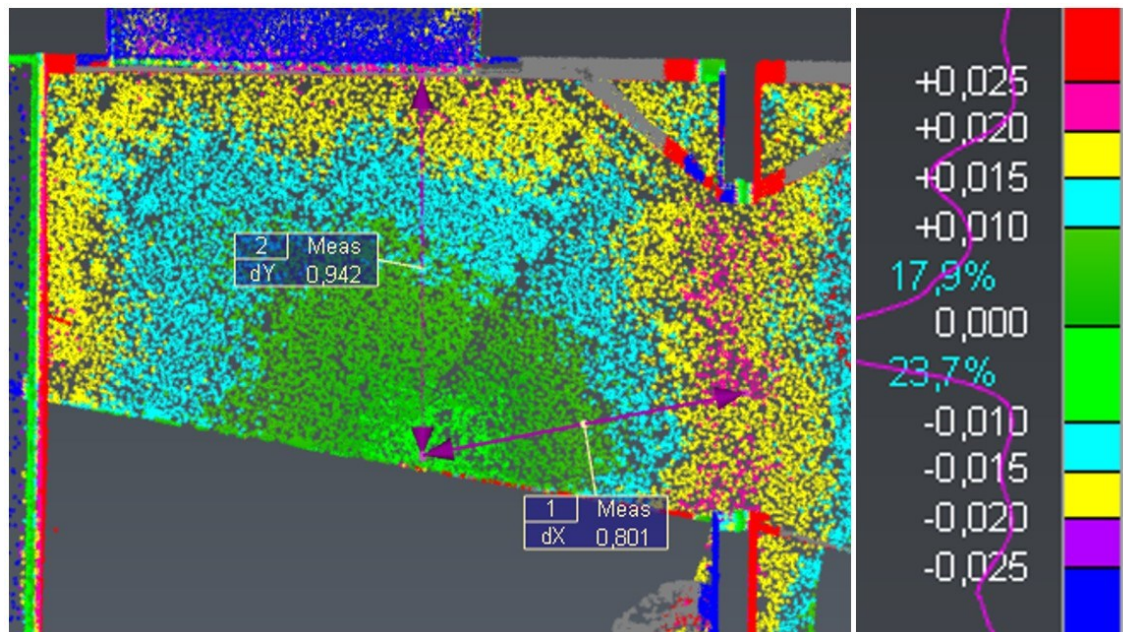
Lattiavalun toteumaa tarkasteltiin luomalla pistepilvitiedoston sekä tietomallin vertailu, jossa pistepilvien topografialle määritettiin sen erotuksesta tietomalliin portaittain muuttuva väritys helpottamaan lattiapinnan muutoksen hahmottamista. Lattiavalun alimman kohdan (lattiakaivo) erotuksen ollessa tietomalliin määriteltynä 0–10 mm, sekä korkeimman kohdan (saunan sekä kylpyhuoneen sisäänkäynnin kynnyks) ollessa + 20–25 mm, voidaan todeta kaadon olevan noin 80 cm matkalla vähintään 2 cm ja enintään 3,5 cm. Pistepilven poikkeamaa sekä mittaustuloksia on esitetty kuvassa 13.

Kuva 13. Lattiavalun kaadon tarkastelua Leica Cyclone 3DR -ohjelmistossa.

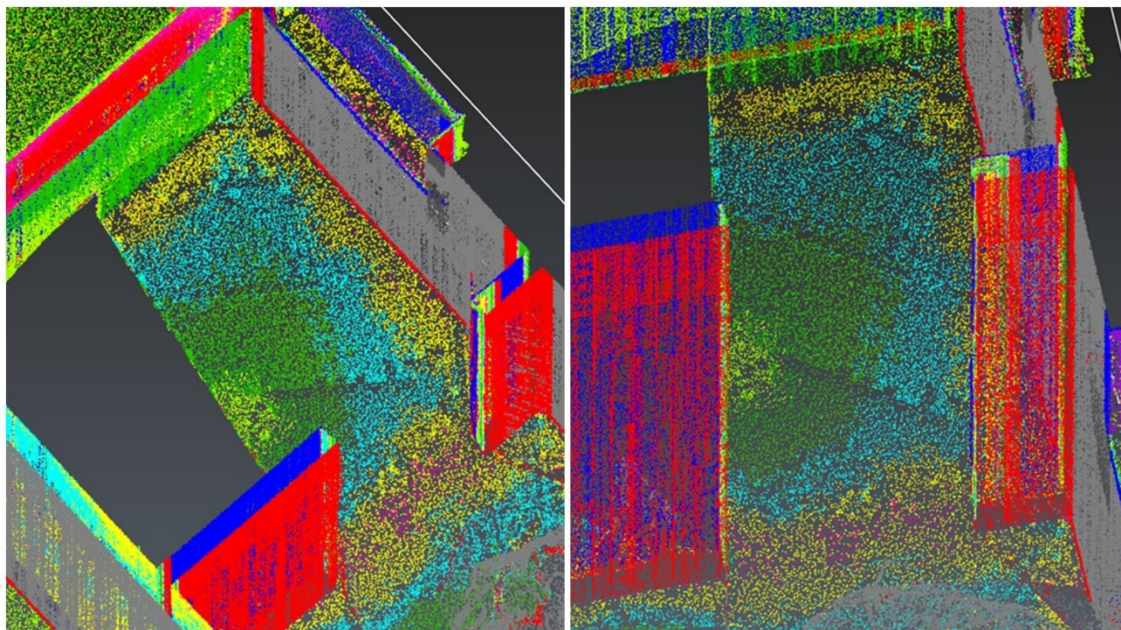
Toisena tarkasteltavana huomiona asuinhuoneistossa on kylpyhuoneen sekä saunatilan jakavan, muuratun väliseinän sijaintipoikkeama tietomalliin verrat-tuna. Väliseinän sijaintipoikkeama ilmenee vertailussa punaisena sekä sinisenä värinä, joka indikoi yli 25 mm poikkeamaa vertailussa käytettävään tietomalliin (kuva 14).

Kuva 14. Tietomallien vertailu, tarkastelussa kylpyhuoneen sekä saunan välisen muuratun väliseinän toteuma.

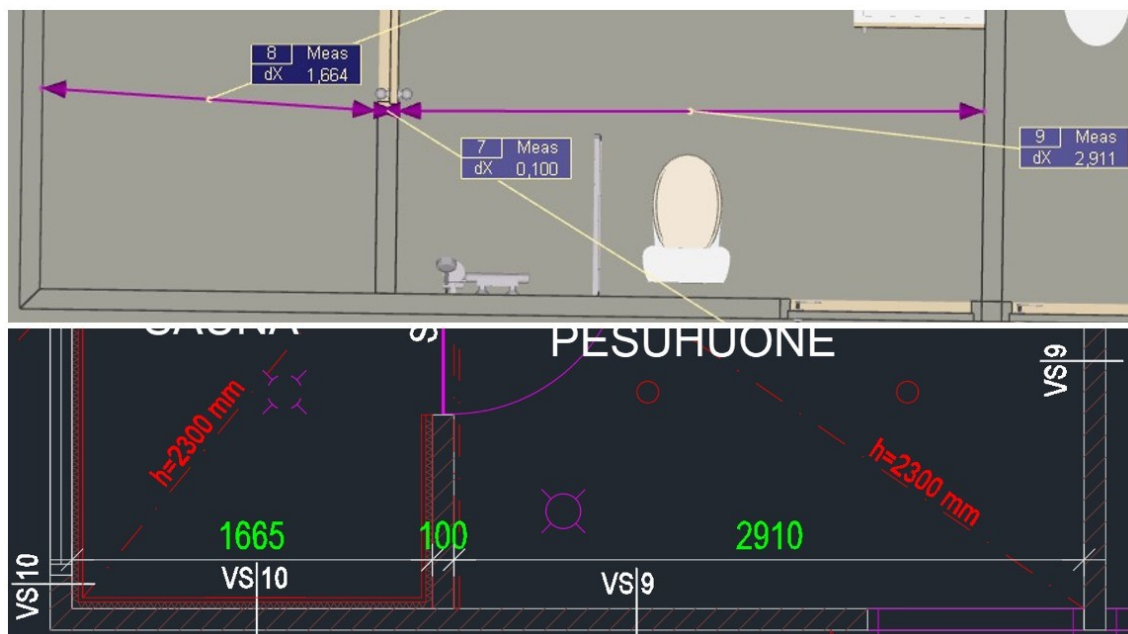
Sijaintipoikkeaman analysointi aloitettiin mittaamalla sekä vertaamalla tietomallin mittoja rakennustyömaan viimeisimpään pohjakuvaan. Mittauksen tuloksista todetaan seinän paksuuden sekä etäisyyksien seiniin olevan ± 1 mm tarkkuudella samat (kuva 15).

Kuva 15. Muuratun väliseinän etäisyys kylpyhuoneen sekä saunan seiniin mitattuna pohjakuvasta (Korjonen 2022b) sekä tietomallista (Korjonen 2022a).

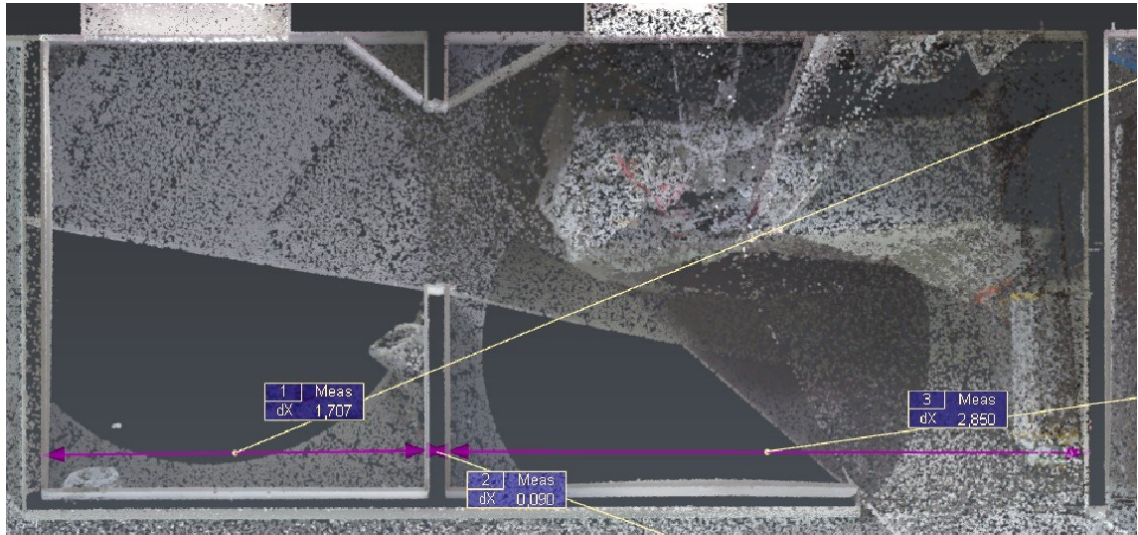
Poikkeaman syyn selvittämistä jatkettiin mittaamalla laserkeilatusta toteumasta, eli pistepilvimallista, ohjelmiston mittatyökaluja käyttäen samat etäisyydet sekä seinän paksuus kuin tietomallista sekä DWG- pohjakuvasta. Ensimmäinen huomio pistepilven mittauksista on, että tietomallissa sekä pohjakuvassa muuratun seinän paksuus on 100 mm, mutta pistepilvitiedostossa mitatun seinän paksuus on n. 90 mm (kuva 16). Tämän selittää väliseinän muurauksessa käytetyn väli-seinäpöytä 85 mm tehdaspaksuus, jonka pinta oli jo tasoitettu märkätilatasoitteella, kun laserkeilaus suoritettiin.

Kuva 16. Pistepilvitiedostosta mitatut etäisyydet muuratusta väliseinästä kylpyhuoneen sekä saunan vastakkaisiin seiniin.

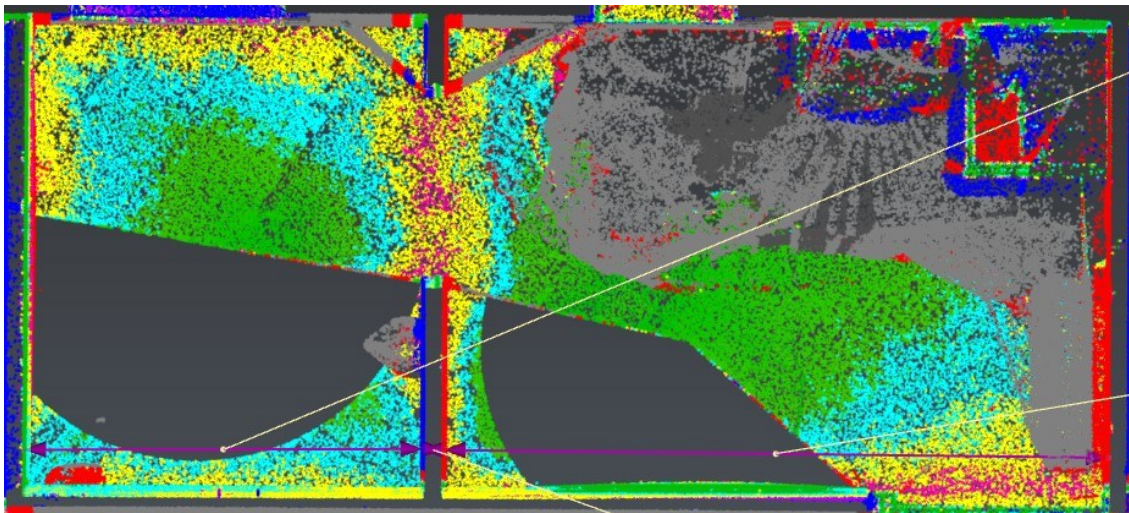
Saunan seinän ollessa vertailussa esitettävässä värissä vihreä (± 10 mm poikkeama tietomalliin) ja kylpyhuoneen seinän ollessa punainen (> 25 mm poikkeama tietomalliin), todettiin kylpyhuoneen seinän olevan 28 mm sisempänä huoneen puolella kuin tietomallissa sekä pohjakuvassa (kuva 17).

Kuva 17. Asuinhuoneiston märkätilan vertailussa todetaan kylpyhuoneen seinän (kuvassa oikealla) olevan 28 mm sisempänä kuin tietomallissa.

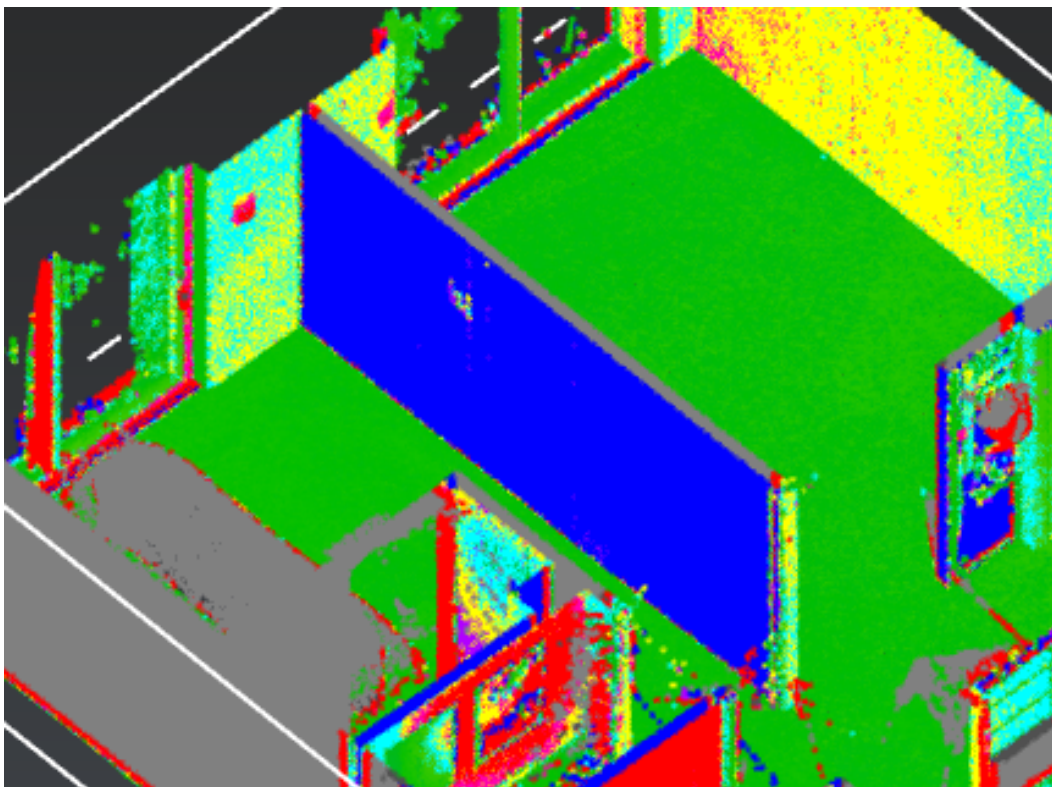
Kolmantena tarkasteltavana kohteena asuinhuoneistossa on kuvassa 18 esitetty, kahden makuuhuoneen välinen rankarunkoinen väliseinä, jonka sijaintipoikkeama ilmenee >20 millimetrin ja siitä suuremman poikkeaman indikoivana punaisena sekä sinisenä värinä.

Kuva 18. Makuuhuoneiden välinen, rankarunkoinen väliseinä.

Makuuhuoneiden väliseinän poikkeaman voi selittää rakennushankkeen aikainen päätös sen siirtämisestä. Johtuen liian tiukoista, molemmin puolin sijoitetuista pariovista ja näiden painikkeista sekä ovilletoituksesta, on molempiin oviaukkoihin pitänyt varata enemmän tilaa kuin alkuperäisissä suunnitelmissa. Väliseinän poikkeaman analysointi aloitettiin mittaamalla oviaukkojen leveys sekä tietomallista että DWG-pohjakuvasta. Näiden tiedostojen mittaustulokset ovat havainnollistettu kuvassa 19. Tietomalli sekä Sokopro -projektin viimeisin pohjakuva on mitattujen kohteiden osalta yhtäläiset, jolloin väliseinän poikkeaman johtuminen tietomallin vanhentumisesta voidaan sulkea pois.

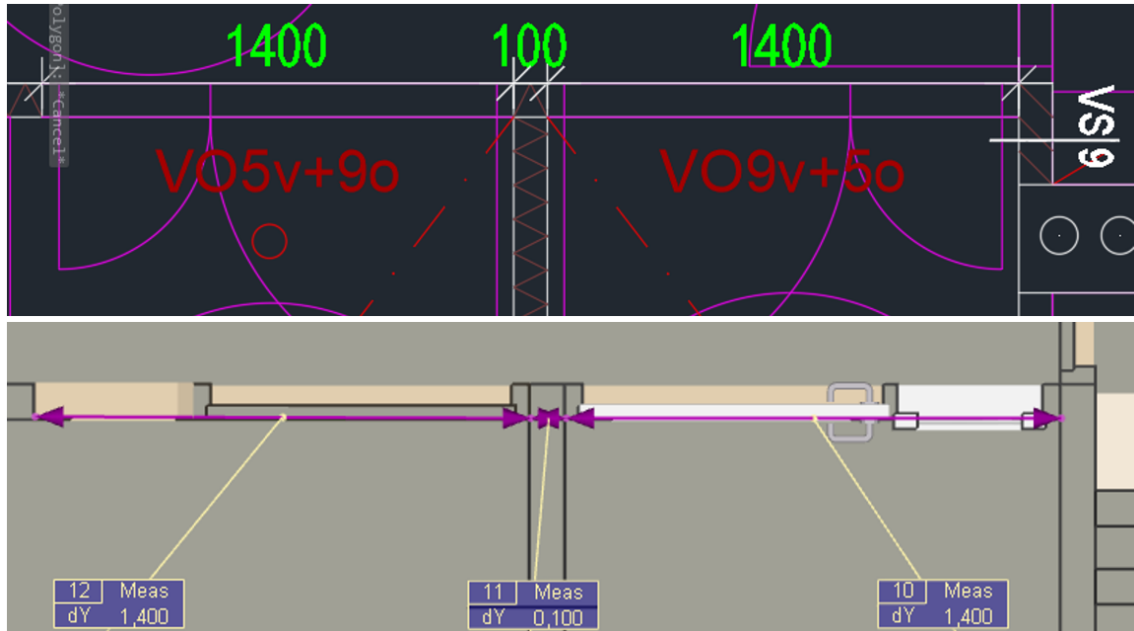
Kuva 19. Oviaukkojen leveydet sekä rankaseinän paksuus mitattuna tietomallista (Korjonen, 2022a) sekä pohjakuvasta (Korjonen, 2022b).

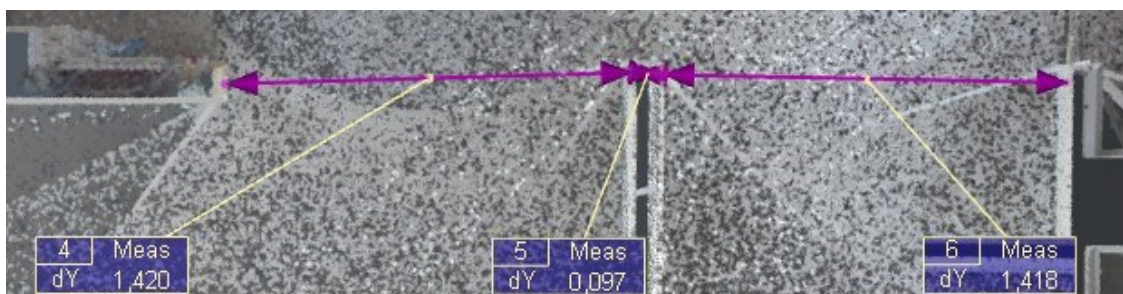
Poikkeaman suuruuden mittaaminen suoritettiin edellisen tarkastelukohteen mukaisesti toteumasta, eli pistepilvimallista ohjelmiston mittaustyökaluja apuna käyttäen. Rankaseinän mitatun paksuuden ollessa 97 mm, on toteutuneiden oviaukkojen leveys pistepilvestä mitattuna 19,5 mm sekä 21,5 mm leveämmät kuin suunnitelmassa. Kuvassa 20 on esitetty, että mittauksen nro. 6 pituus on 1 418 mm, rankaseinän poikkeaman ollessa sivusiirtymänä yhteensä 19,5 mm. Mittauksia toteumamallista tehdessä on huomioitava, että mittauspiste määritetään manuaalisesti pistepilven pisteisiin käyttäjän puolesta. Usean saman nurkkapisteiden uudelleenmittauksien jälkeen manuaalisen mittauksen toleranssiksi voidaan todeta noin ± 3 mm, joka on huomioitava tuloksia tarkastellessa.

Kuva 20. Pariovien aukkoja on kasvatettu toteumassa noin 20 mm. Aukkoja suurentamalla on saatu lisää tilaa ovilistoitukselle sekä painikkeille.

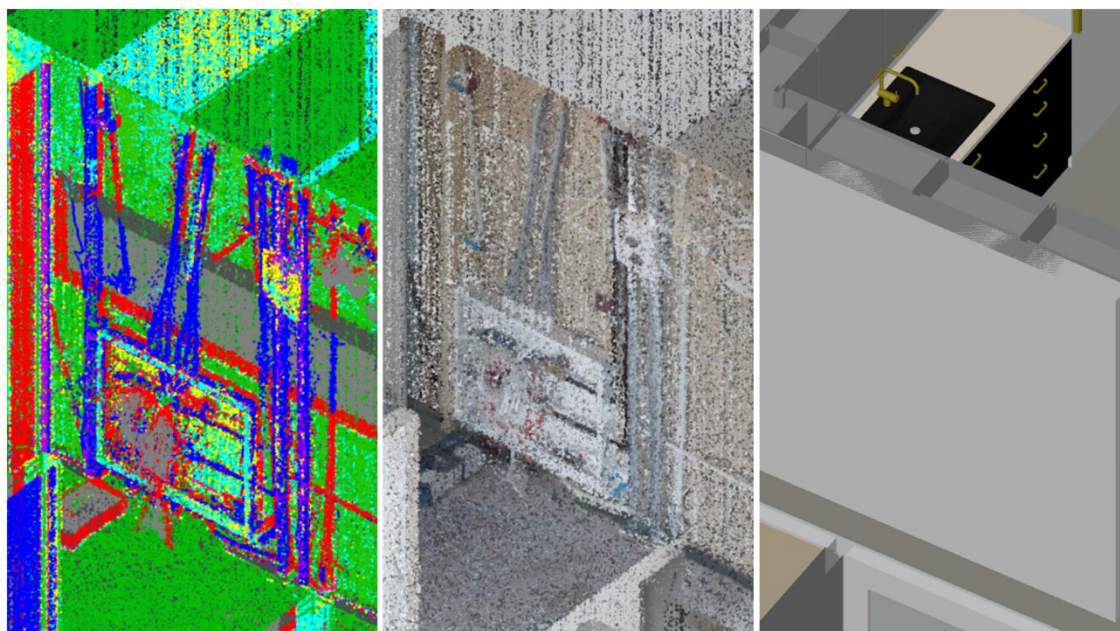
Viimeisenä huomiona asuinhuoneistosta tarkastellaan eteisen sekä keittiön välisen, rankarunkoisen väliseinän sisällä kulkevaa tekniikkaa. Kuvassa 21 esiintyvän, eteisen puoleisen seinän kipsilevyjen puuttuminen mahdollistaa lattialämmityksen jakotukkikaapin, sähkösuojaputkien sekä vesijohtojen taltioinnin mahdollista myöhempää käyttöä varten. Laserkeilaimen taltioimista pistepilvestä, 360-valokuvasta sekä Flir-lämpökuvasta voidaan myöhemmin suorittaa tarpeen mukaan esimerkiksi tarkemittauksia sekä mahdollista vianetsintää.

Kuva 21. Oikealta vasemmalle; rankarunkoisen väliseinän sisältämät putkitukset esitettynä tietomallissa, pistepilvitiedostona sekä näiden tiedostomuotojen vertailussa (Korjonen, 2022a).

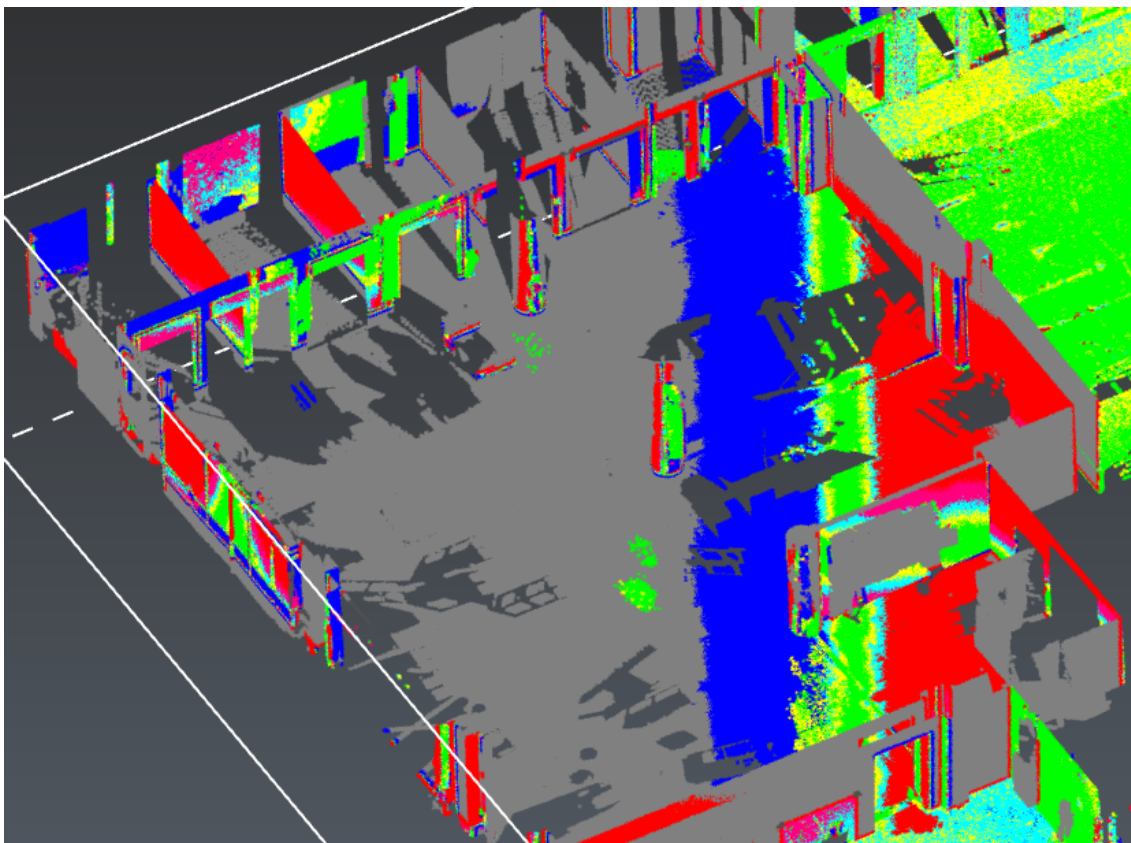
Toimitilakerroksen tuloksista ensimmäisenä huomiona tarkasteltiin selvästi esiintyvä virhe, joka ilmenee vertailussa käytettävän, havainnollistavan värityksen aktivoinnin jälkeen. Virhe on muodostunut jo pistepilvitiedostojen rekisteröintivaiheessa, jolloin kuvatus lohkon yhdistäminen manuaalisesti on epäonnistunut, johtaen keilatun lohkon kallistumiseen ja näin vertailutuloksia BIM-tietomalliin ei voida saada (kuva 22).

Kuva 22. Pistepilviedostojen epäonnistunut kohdistus rekisteröintivaiheessa näkyy koko lohkon ”kallistumisena”.

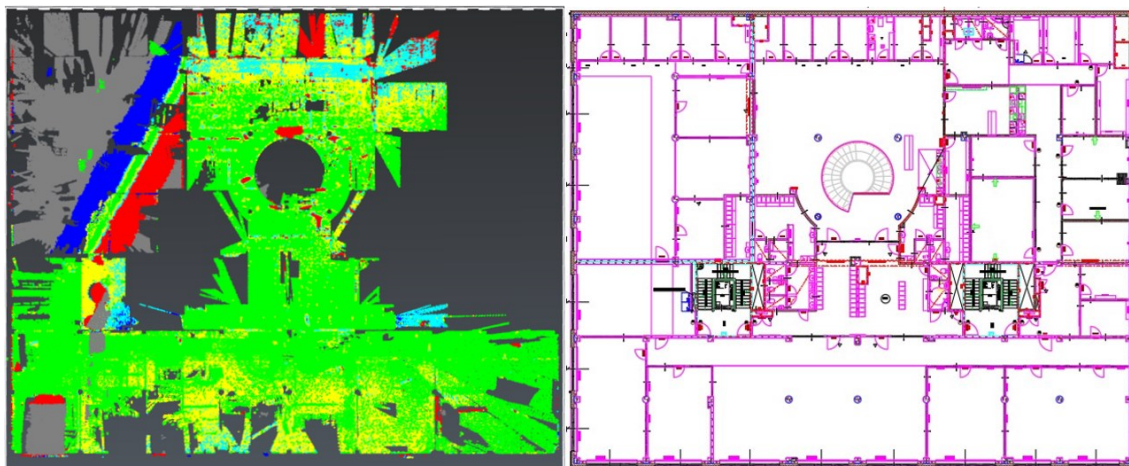
Leica Cyclone 3dr -ohjelmistossa suoritettavan pistepilven automaattisen luokittelun suorittamisen jälkeen, on mahdollista tarkastella erikseen kohteen luokiteltuja näkymiä. Seuraavana tuloksista tarkasteltiin luokiteltua Floor -pistepilvinäkymää, eli kohteen lattioiden pistepilviedostoa vertailtiin tietomalliin. Kuvassa 23 nähdään kerros kuvattuna yläpuolelta, jolloin havainnot on helpompi paikantaa. Vertailusta on nähtävissä rekisteröintivaiheessa epäonnistunut alue ylhäällä vasemmalla sekä korruptoituneiden pistepilviedostojen seurauksena puuttuva lohko ylhäällä oikealla.

Kuva 23. Lattioiden luokitellut pistepilvet vertailussa tietomalliin sekä pohjakuva dwg-tiedostomuodossa (Korjonen, 2022b).

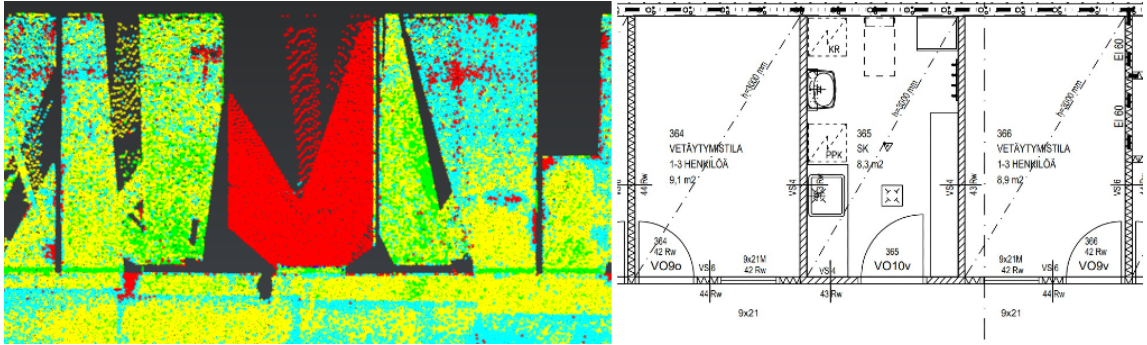
Syynä poikkeamaan lattiapinnassa on siivouskaapin vaatiman lattiakaivon malli, jonka asennus on toteutettu rakennuksen kantavan välipohjan, kyseisessä kerroksessa ontelolaatan pintavaluun. Kyseistä lattiakaivon asennustapaa sekä sen määrittelemän laatoituksen, eli lattiapinnan tasoa ei ole sisälletty tietomalliin, jolloin vertailussa toteuma esiintyy poikkeamana, joka on esitetty kuvassa 24.

Kuva 24. Siivouskaappi vertailussa sekä pohjakuvassa (Korjonen, 2022b).

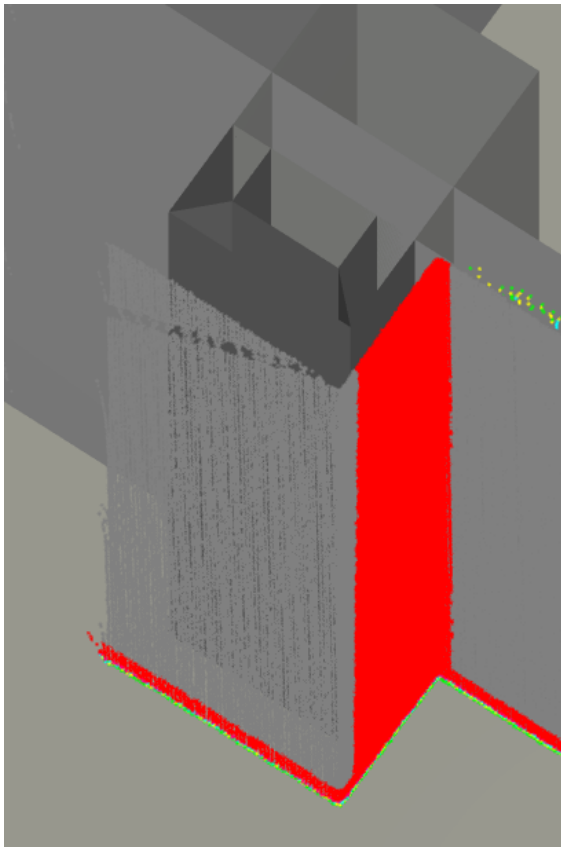
Esimerkkeinä rakentamisen aikaisista muutoksista sekä osittain välttämättömistä, suunnitelmista poikkeavista ratkaisuista esiintyy pistepilven sekä tietomallin vertailuissa kuvan 25 kaltaisina poikkeamina. Kyseisessä esimerkkitapauksessa on LVI- tekniikkaa sisältävää kotelointia täytynyt suurentaa. Vertailun avulla rakennusaikaiset muutokset voidaan kartoittaa, niiden todellinen koko voidaan mitata ohjelmiston työkaluilla sekä fyysisesti työmaalla, jolloin ne voidaan päivittää esimerkiksi hankkeen toteumamalliin sekä pohjakuviin.

Kuva 25. Tekniikan kotelointi, jonka toteuman koko ei vastaa IFC-tietomallia, näkyen näin poikkeamana vertailussa (Korjonen, 2022a).

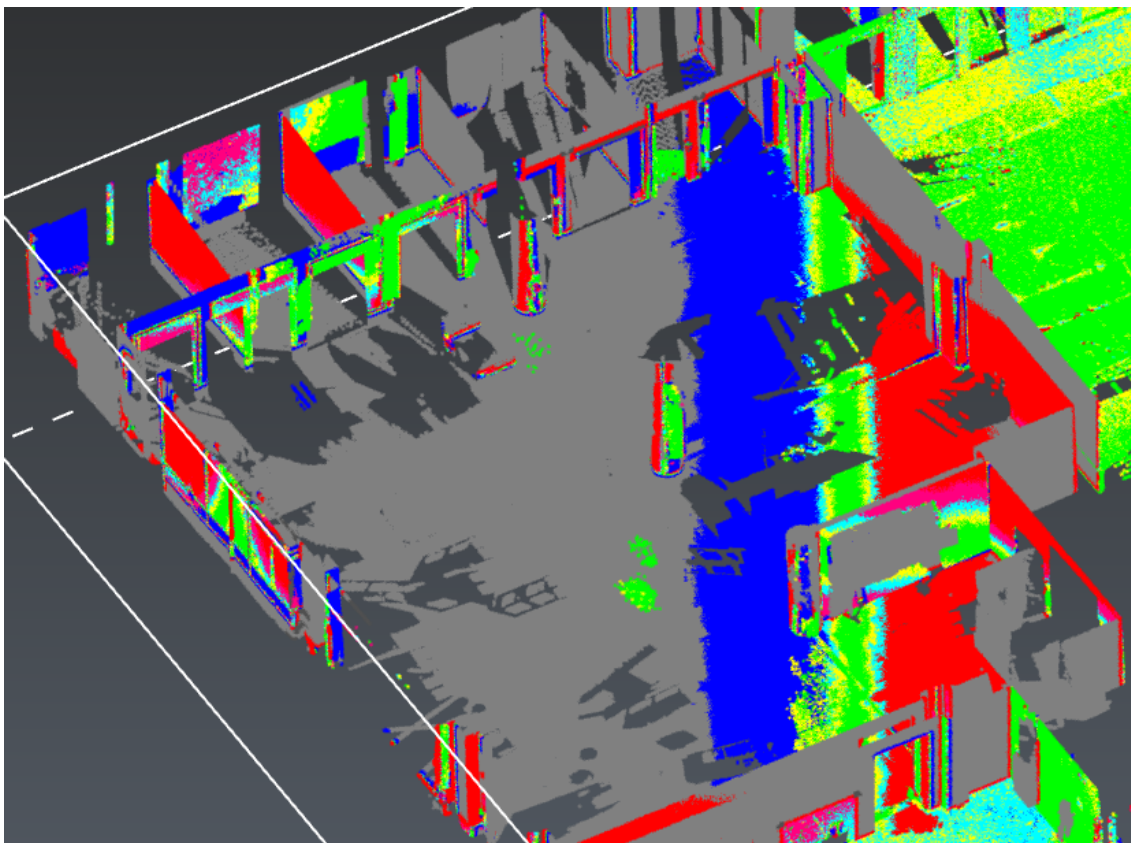
Pistepilvitiedostojen rekisteröinnin aikana syntyi myöhemmin tulosten käsittelyssä sekä vertailussa huomattava virhe, jossa laserkeilatun lohkon pistepilvet yhdistettiin manuaalisesti toisiinsa ohjelmiston päällekkäisyyttä hyödyntävän työkalun avulla. Kuvassa 27 on havainnollistettu, kuinka yhdistämisen aikana pistepilvitiedoston 3d-malli oli kallistunut tuntemattomasta syystä johtaen siihen, ettei rekisteröinnin tulosta voitu tarkastella laadullisesta näkökulmasta Leica Cyclone 3DR -ohjelmistossa.

Kuva 27. Pistepilvitiedostojen rekisteröintivaiheessa tapahtuneen virheen näkymä vertailussa.

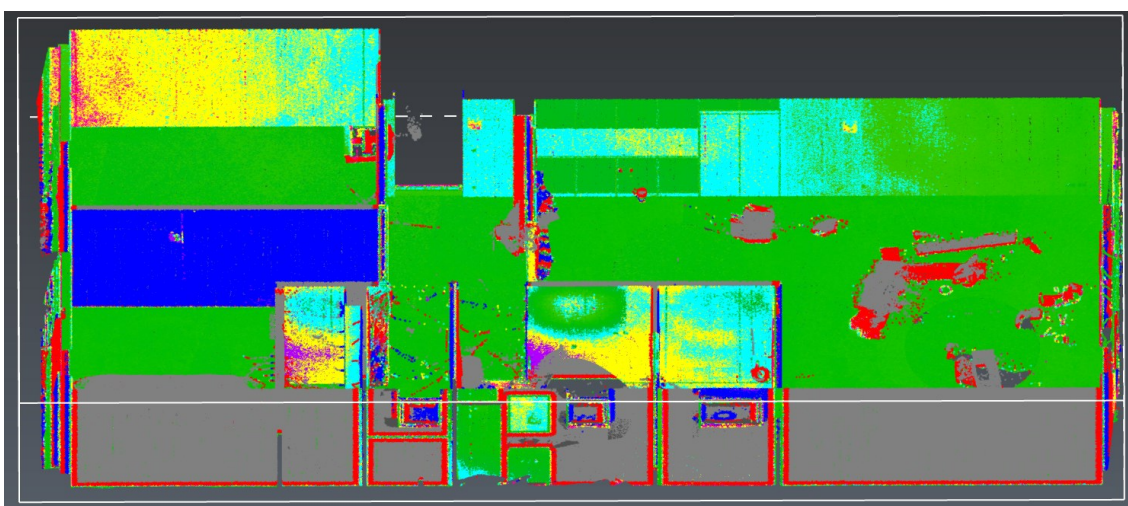
Opinnäytetyössä suoritettujen, rekisteröidyn pistepilvimallin sekä tietomallin vertailuiden onnistumisen lähtökohtana on näiden kahden tietomallin onnistunut yhdistäminen. Vertailuita tehdessä ilmeni, kuinka vähäinenkin epätarkkuus yhdistämisessä voi kertautua suuremmaksi virheeksi, kuten kuvassa 28 on havainnollistettu kahden, toisistaan sijainniltaan riippumattomien väliseinäelementtien osalta. Kahden väliseinäelementin muodostaman linjan voidaan nähdä lineaarisesti menevän vinoon suhteessa verrattavaan tietomalliin, poikkeamaa indikoivan värin muuttuessa tasaisesti vihreästä (0–10 mm) vaaleanpunaiseen (20–25 mm).

Kuva 28. Asuinhuoneiston kahdessa väliseinäelementissä voidaan havaita tietomallien yhdistämisen epätarkkuutta.

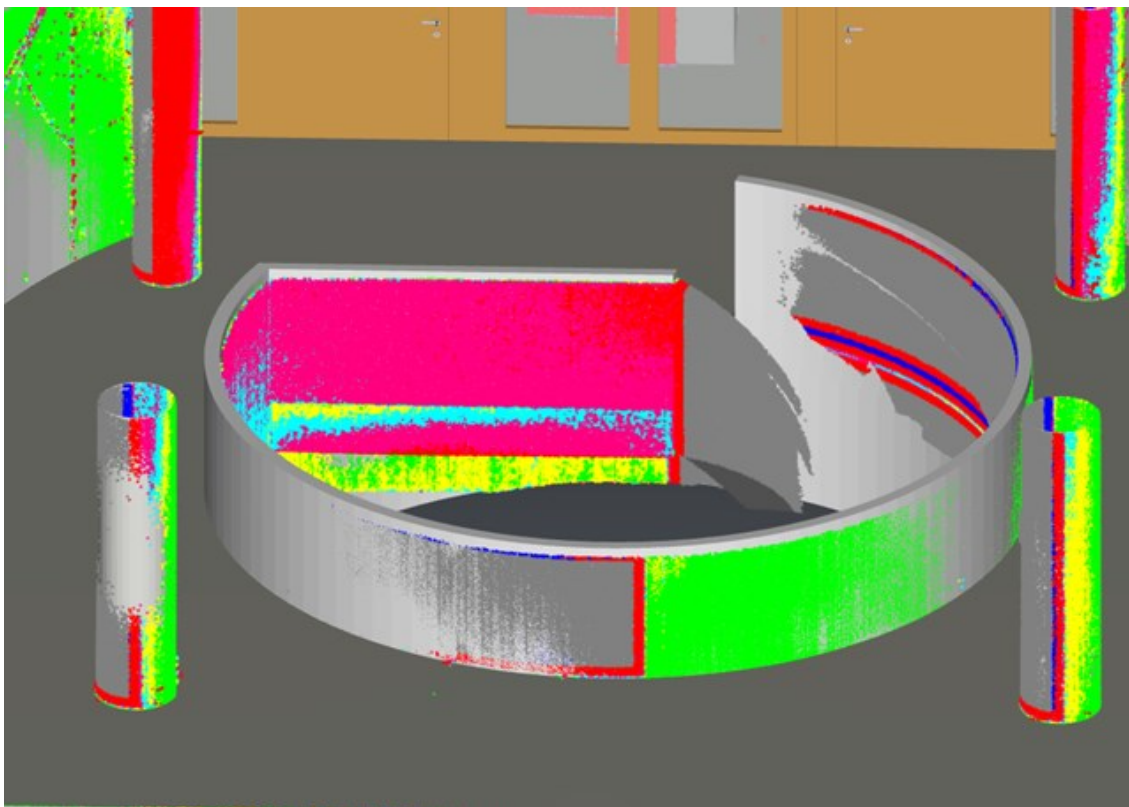
Myös pinta-alaltaan suuren tilan yhdistämisessä ohjelmiston manuaalisia työkaluja käyttäen, tietomallissa esiintyi vertailussa näkyvää epäonnistuneesta kohdistamisesta johtuvaa poikkeamaa. Pistepilvitiedoston sekä tietomallin yhdistämiseen käytettiin sekä käyttäjän määrittelemiin tarkepisteisiin pohjautuvaa N-points -yhdistämistä sekä ohjelmiston automaattista, BIM Alignment -yhdistämistä, mutta lopputuloksena molemmissa yhdistämistavoissa esiintyi kuvassa 29 havaittavaa, virheen aiheuttamaan poikkeamaa.

Kuva 29. Epäonnistuneen kohdistamisen seurauksena luokiteltujen pistepilvien poikkeama esiintyy järjestelmällisesti vertailtavien objektien toiselle puolelle (Korjonen, 2022a).
