Kiinteistöviemärien kuntotutkimus

Opinnäytetyö, huhtikuu 2024

Toimeksiantaja
LVI-Myller Oy

KUNTOTUTKIMUS

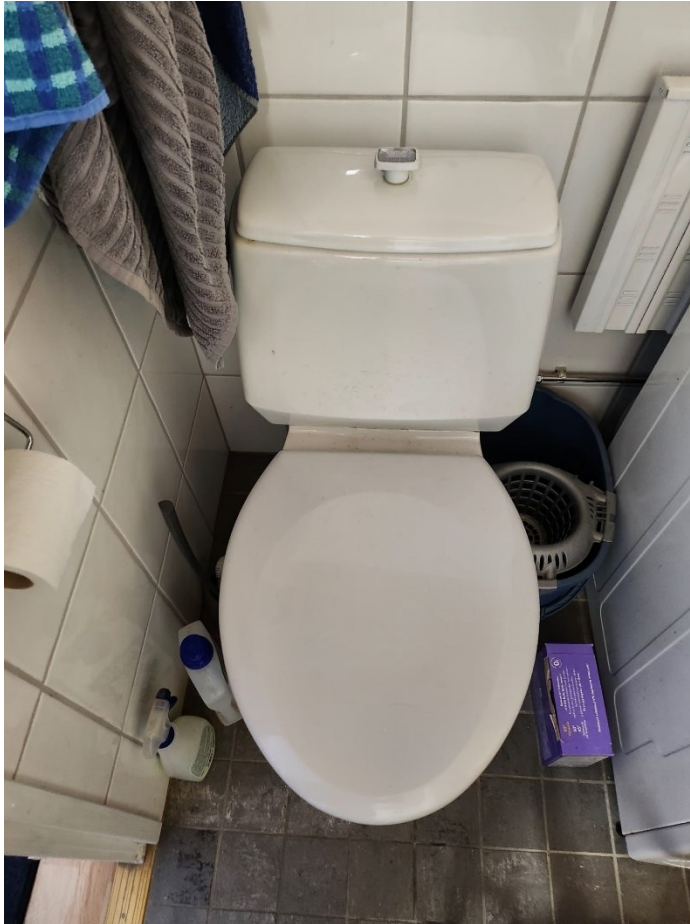
Jokaisesta tutkittavasta asunnosta tarkastettiin wc-laitteiden ikä, huuhtelumekanismien toimivuus ja sulkuventtiilien pitävyys. Kolmessa asunnossa oli alkuperäinen arabia wc-istuin, joihin oli vaihdettu sulkuventtiilit jossain vaiheessa ja ne toimivat moitteettomasti. Lopuissa tutkituissa asunnoissa wc-laitteet oli uusittu 2000-luvun puolella. Vaikka vanhojen wc-istuimien (kuva 2) toiminnassa ei vikoja havaittukaan, kuluttavat ne enemmän vettä uusiin verrattuna, eikä niihin löydy välttämättä enää varaosia.

Kuva 2. Vanha Arabia wc-istuin (Kuva: Henri Kaipainen.)

- Alkuperäisten Arabia wc-istuimien vaihto.
- Alkuperäisten keittiön vesilukkojen vaihto.
- Alkuperäisten kylpyhuoneiden vesilukkojen vaihto.

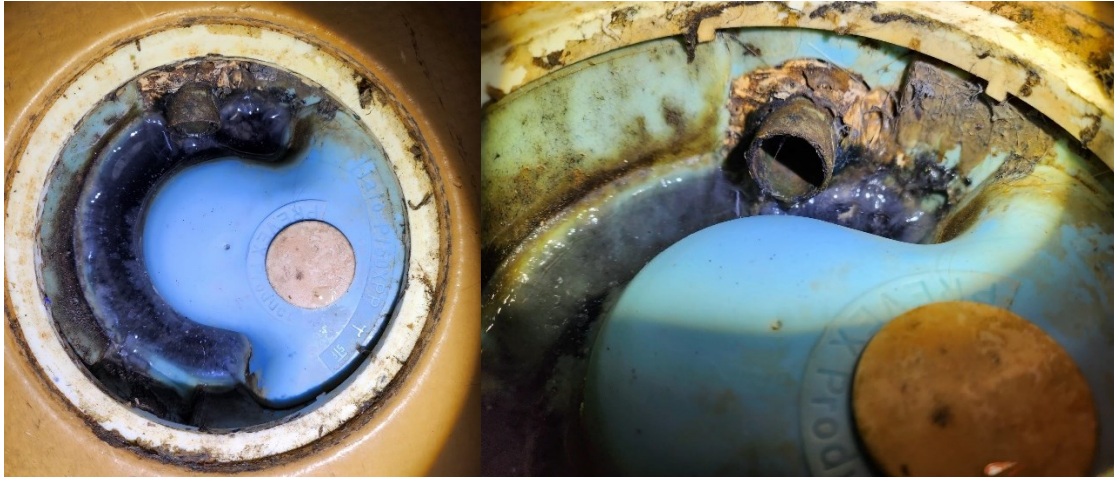
Lattiakaivoista tutkittiin yleinen kunto, vesieristeen liitos kaivoon ja mahdollisten sivuliitosten kunto ja toimivuus. Alkuperäisiä lattiakaivoja (kuva 3) löytyi asunnoista, joissa ei ollut tehty märkätilaremonttia. Kaivomallina oli käytetty Prefex jafo P/50-kaivoa, joka oli valmistettu ABS tai PEH-muovista. Näihin lattiakaivoihin oli liitetty 30 ja 40 mm kupariputkella pyykinpesukoneen poistoviemäreitä sekä ainakin yksi pesualtaan viemäri. Kaivojen liitokset oli tiivistetty liimamassalla, joka oli lähtenyt vetäytymään ajan saatossa ja näin ollen liitokset eivät olleet enää pitäviä. Silmämääräisesti tarkasteltuna kupariviemäreissä oli havaittavissa runsaasti korroosiota. Myös toista vanhaa lattiakaivomallia oli käytetty lämmönjakohuoneessa ja eräässä asunnossa.

Kuva 3. Vanha lattiakaivo ja pyykinpesukoneen kupariviemäri. (Kuva: Henri Kaipainen.)

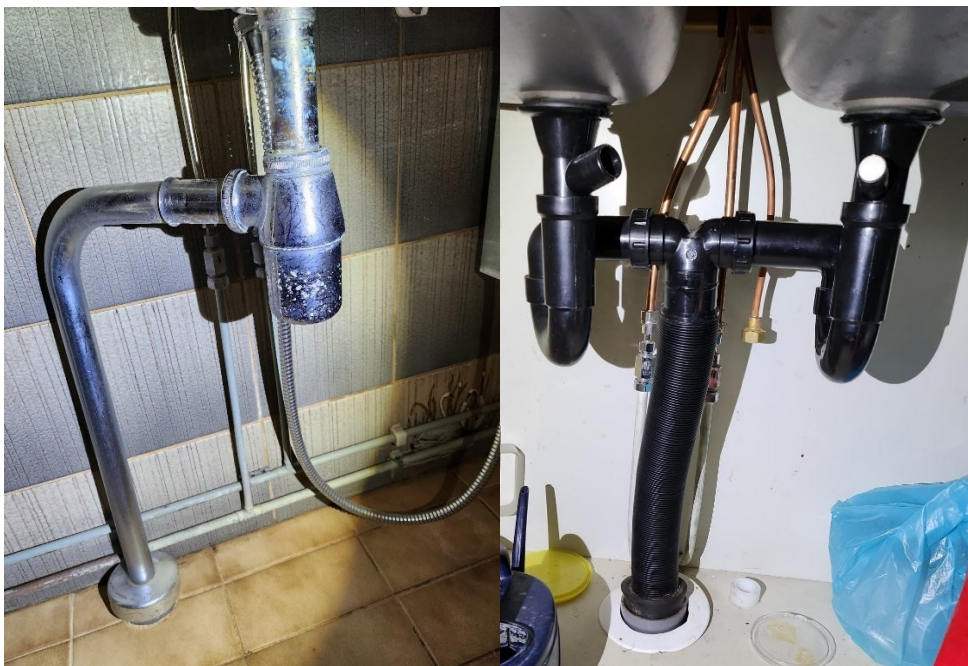
Keittiöiden ja pesuhuoneiden vesilukkoja (kuva 4) tarkasteltiin päältäpäin valumien tai vuotojen havaitsemiseksi. Monen asunnon keittiössä oli vielä alkuperäinen Prevox jaro vesilukko, jonka tekninen käyttöikä on umpeutunut jo 10 vuotta sitten. Nämä vesilukot olivat kuitenkin pintapuolisesti moitteettomassa kunnossa eivätkä asukkaat maininneet tukoksista tai ongelmista.

Muutamassa asunnossa oli vielä vanhat kromatut messinkiset vesilukot, joissa esiintyi korroosiota pistemäisenä syöpymänä.

Kuva 4. Kylpyhuoneen ja keittiön vanhat vesilukot. (Kuva: Henri Kaipainen.)

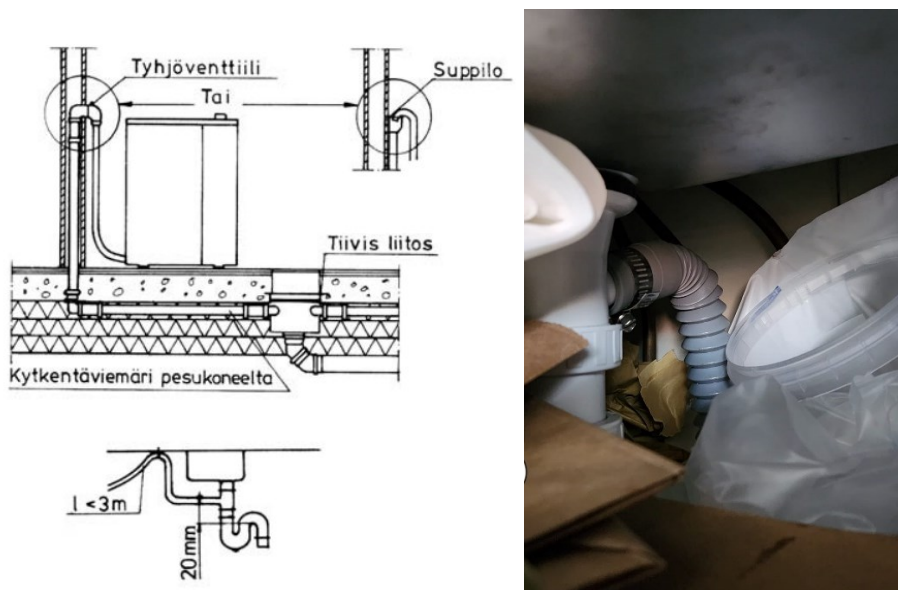
Kuva 5. RakMk D1 ohje pesukoneiden viemäroinnistä ja huonosti tuettu liitos. (RakMk D1 2007, 22.)

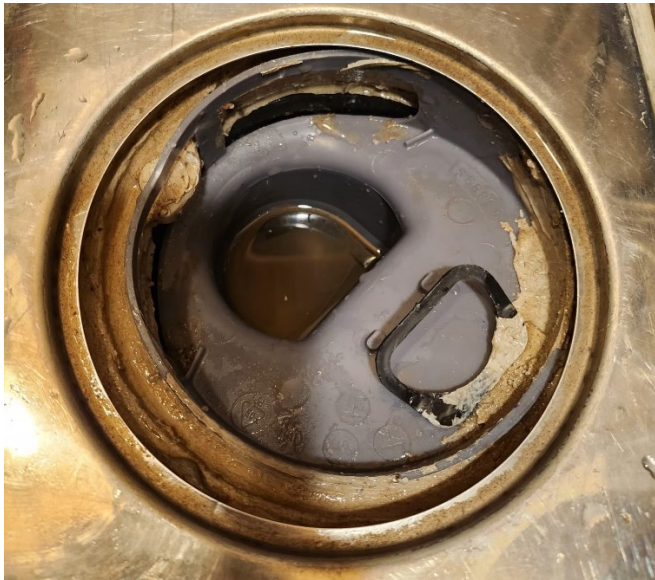
Kuva 6. Asunnon yksi lattiakaivo. (Kuva: Henri Kaipainen.)

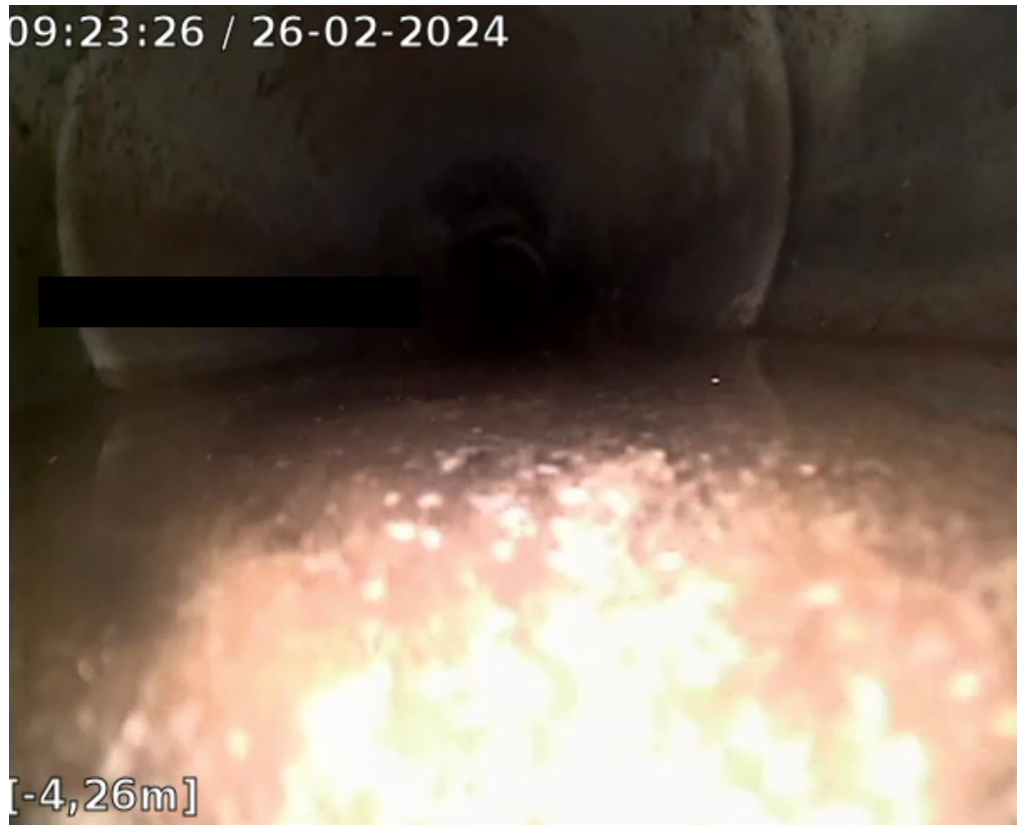
Kuva 7. Wc:n ja rungon haara padottaa. (Kuva: Henri Kaipainen.)

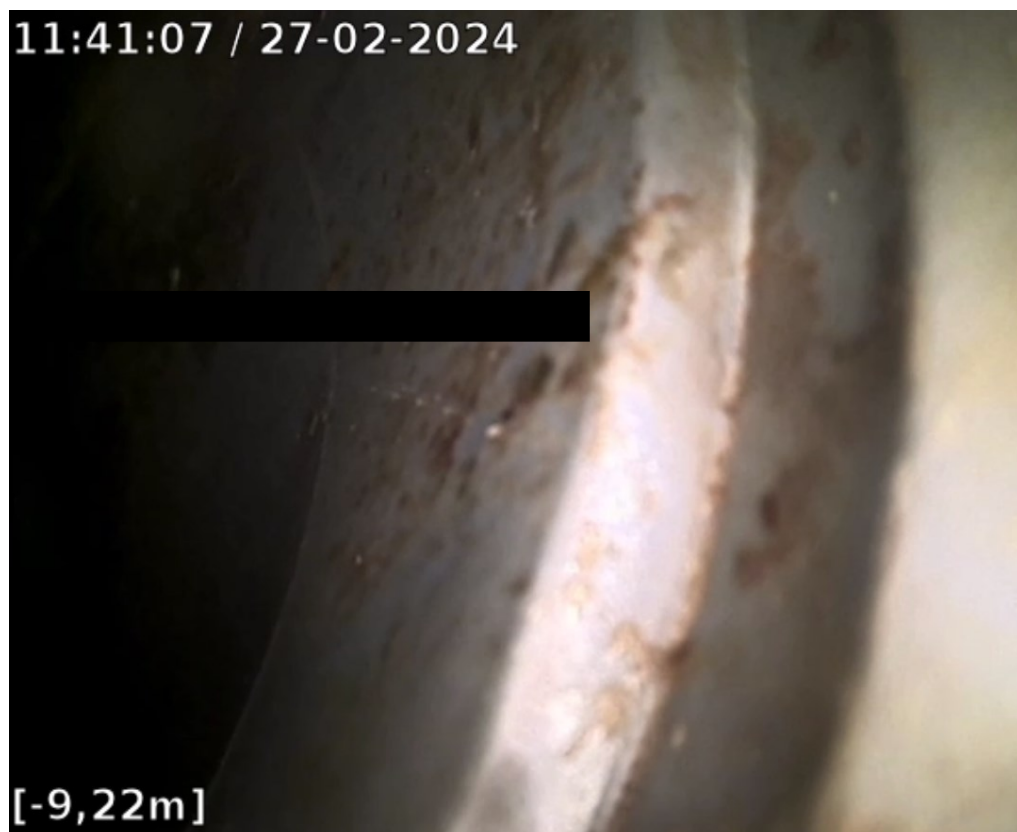
Kuva 8. Runkoviemärin muhviiliitos vajaa. (Kuva: Henri Kaipainen.)

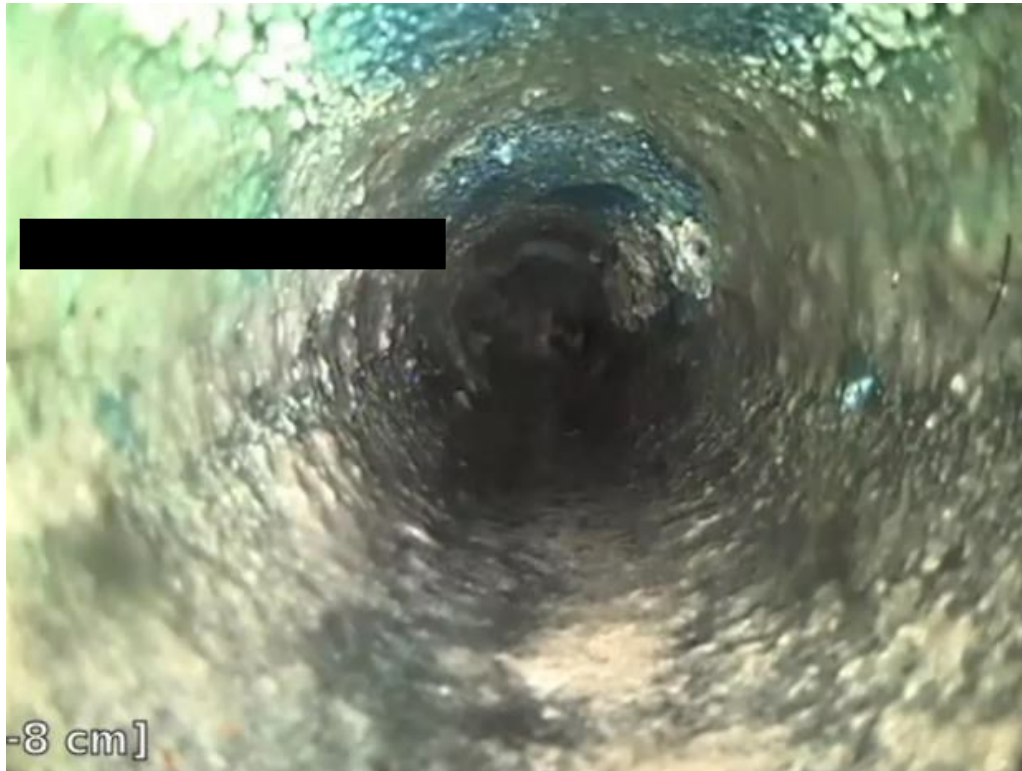
Kuva 9. Korroosiota kuparisessa pesualtaan viemärissä. (Kuva: Henri Kaipainen.)

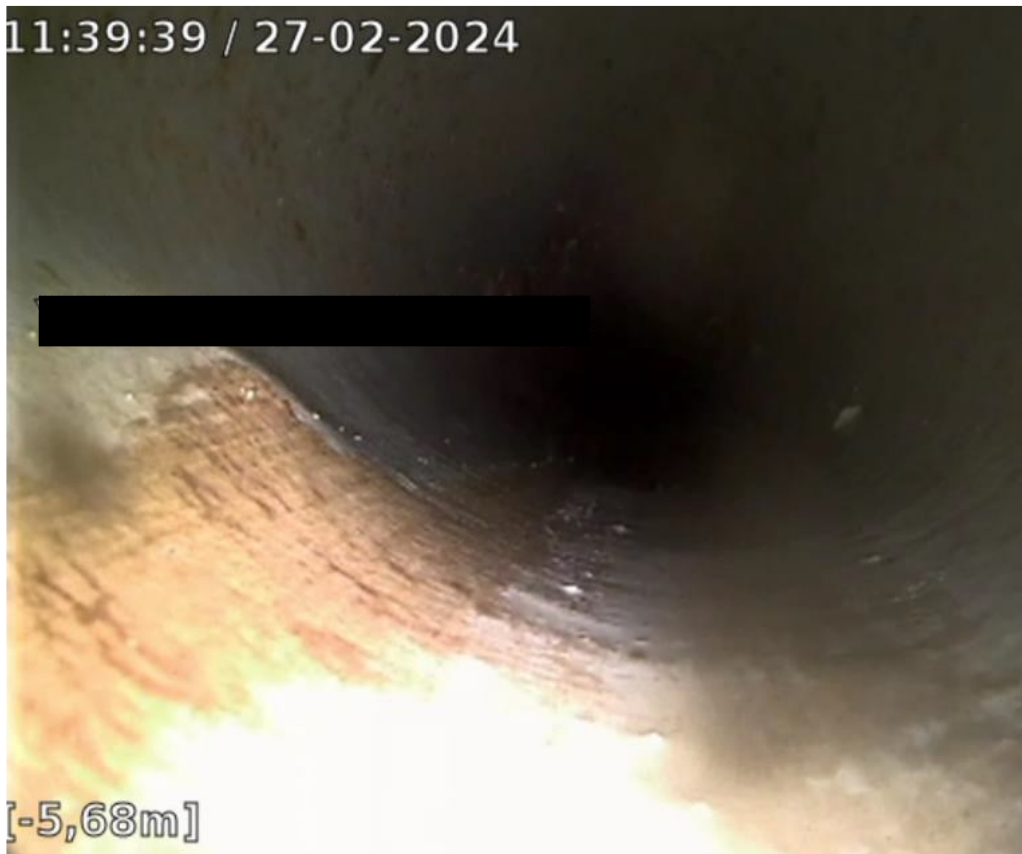
Yhden asunnon runkokokoojaviemäriin havaittiin paineen aiheuttama muodonmuutos (kuva 10). Aiheuttaja on todennäköisesti kivi, joka on jäänyt kiinni viemärin kylkeen asennusvaiheessa ja on alkanut painaa viemäriä ajan saatossa. Painauma on verrattain pieni ja olisi jo puhkaissut viemärin 42 vuoden kuluessa.

Kuva 10. Paineen aiheuttama muodonmuutos kohdassa klo.08:00. (Kuva: Henri Kaipainen.)

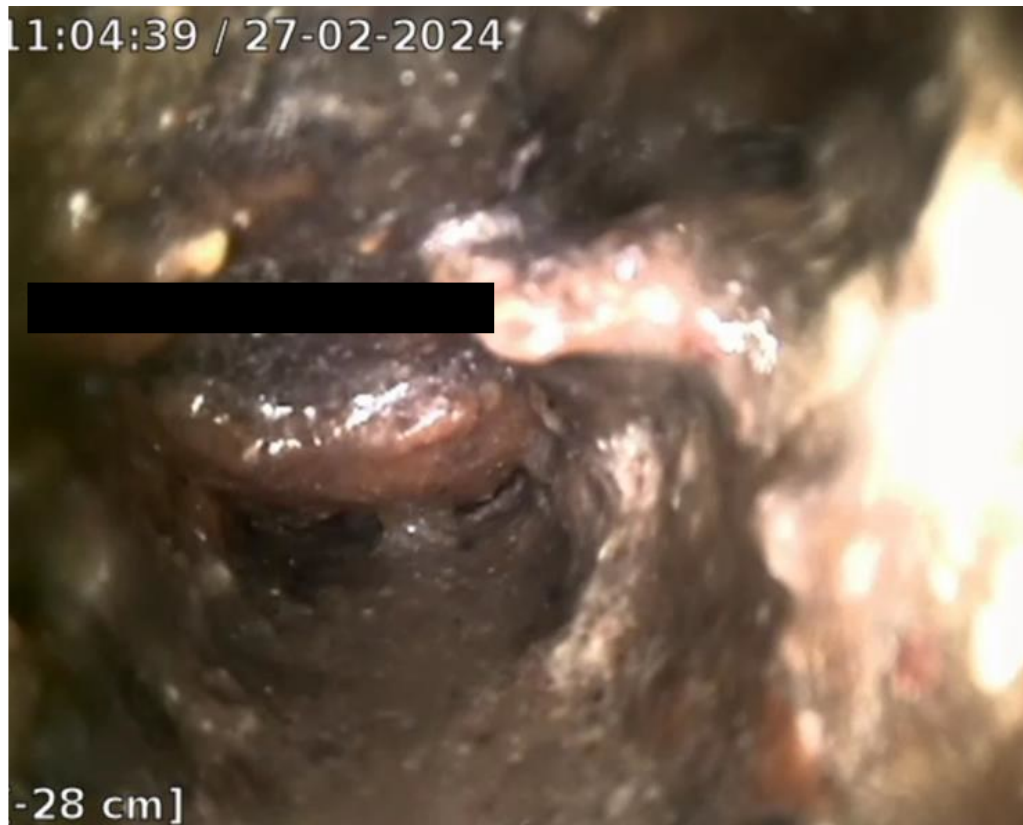
Kuva 12. Runsaasti rasvaa keittiön viemärissä. (Kuva: Henri Kaipainen.)

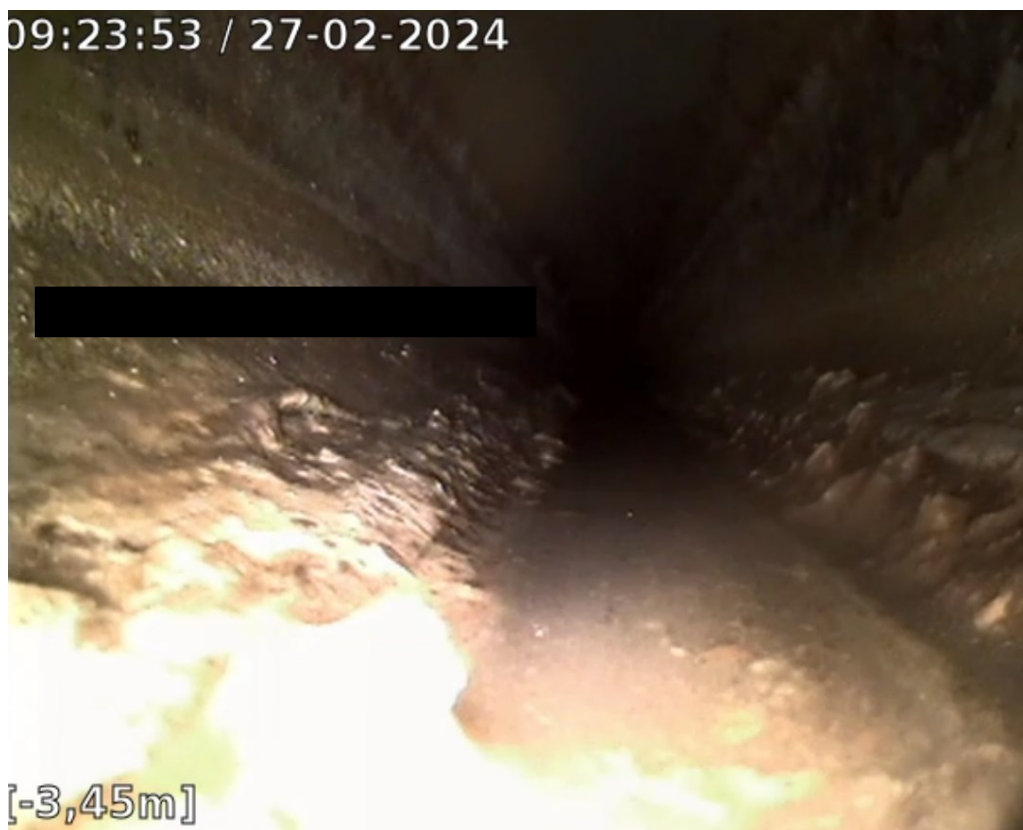
Kuva 13. Kiinteää saostumaa putken pohjalla. (Kuva: Henri Kaipainen.)

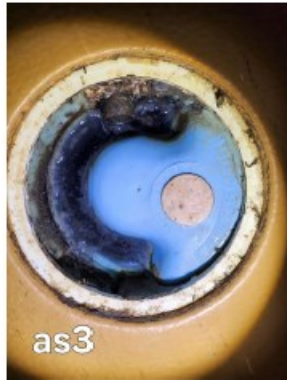
Alkuperäinen lattiakaivo

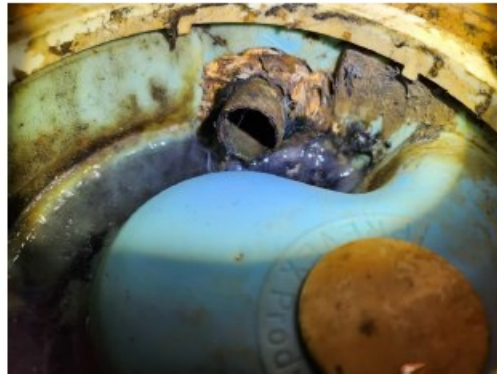
Pyykinpesukoneen kuparisen viemärin liitos

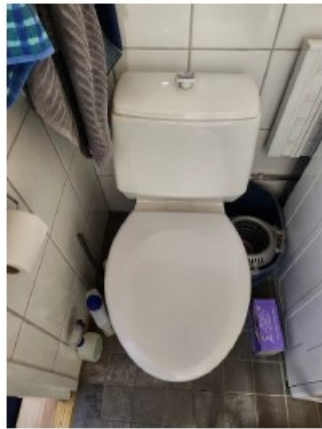
Alkuperäinen Arabia WC

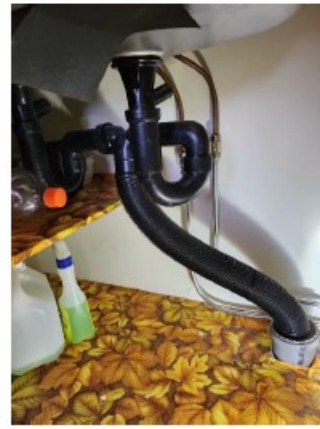
Alkuperäinen keittiön vesilukko

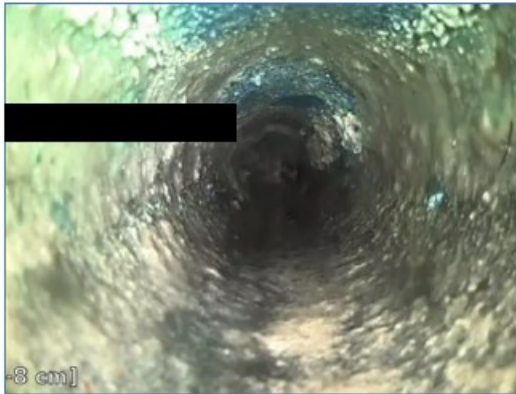
Korroosiota pesualtaan kupariviemäriässä

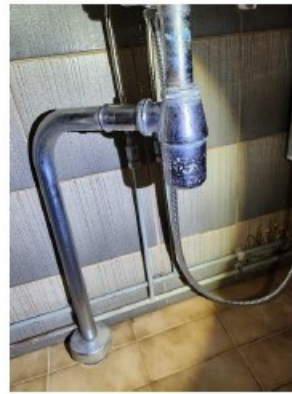
Kylpyhuoneen messinkinen vesilukko

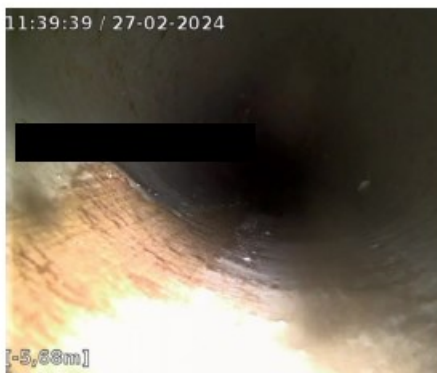
Paineen aiheuttama muodonmuutos klo.08:00

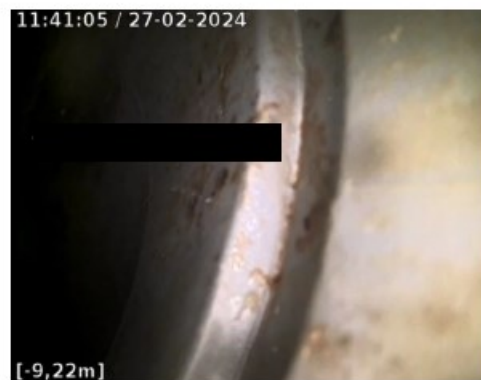
Vajaa muhviilitos

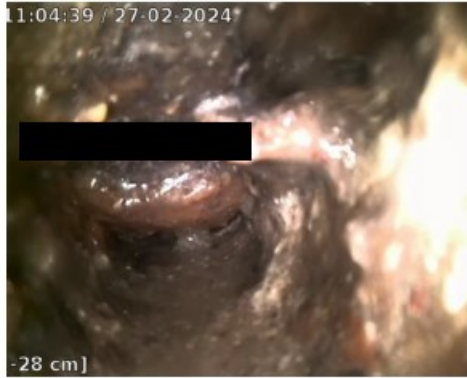
Rasvoittunut keittiön viemäri

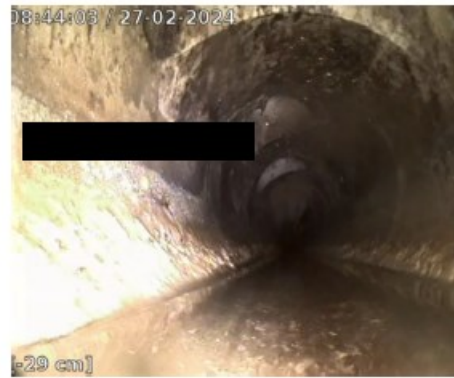
Viemärissä huono kaato

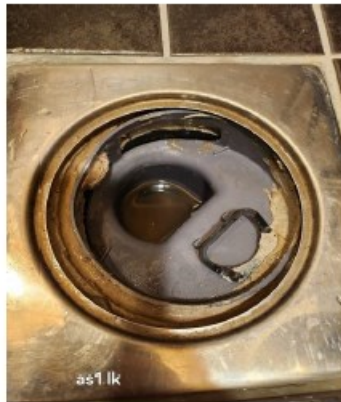
Uusittu lattiakaivo

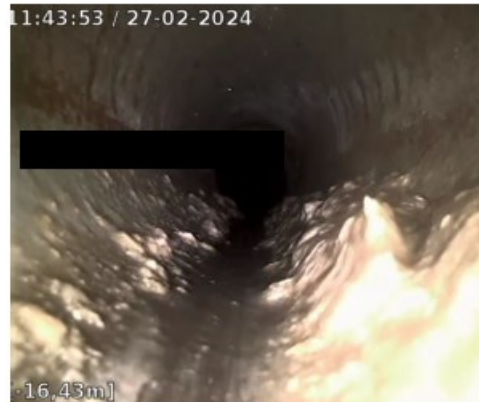
Irtosaostumaa viemärin pohjalla
