## **Tihtaalin korjaus Nesteen satamassa**

Henri Puumalainen

Examensarbete för Byggnads- och samhällsteknik (YH)-examen

Title: Repairing of Dolphin in Neste Harbor

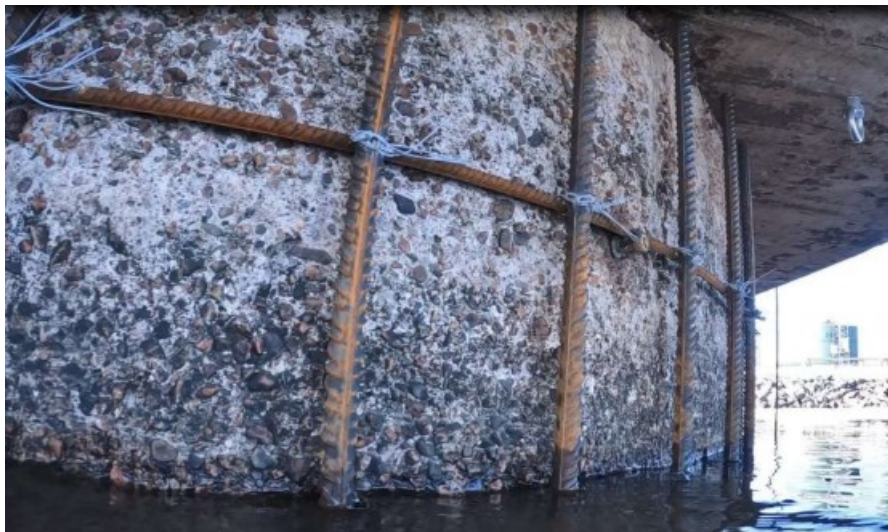
Kuva 2 Raudoitus veden pinnan yläpuolella. (Nesteen sisäinen arkisto, 2023)

Manttelointi aloitetaan vesipiikkaamalla kaikki irtoava betoni. Lisäksi voidaan vesipiikata hieman tervettä betonia, jotta varmistetaan karbonatisoitumisen katkaiseminen. Tämän vaiheen jälkeen puhdistetaan raudoitus ja tehdään tarvittavat tartunnat lisäraudoitusta varten. Tartunnat kiinnitetään liimaamalla harjateräksiä rakenteeseen. Raudoitus kiinnitetään tartuntoihin, joko hitsaamalla tai surrilangalla. Kuvissa 2 ja 3 näkyvät uudet raudoitteet veden pinnan ala- ja yläpuolella.

Nino Kinnusen mukaan manttelointi voidaan viimeistellä asentamalla ruostumattomasta teräksestä tai muusta materiaalista valmistettu kuori betonipilarin ympärille, suojaamaan betonia. Tämä kuoren asennus voidaan tehdä joko ennen betonivalua tai sen jälkeen. Jos kuoren asennus tehdään betonivalun jälkeen, on betonivalussa käytetty muotti poistettava ennen asennusta (Haastattelu, 11.12.2023)

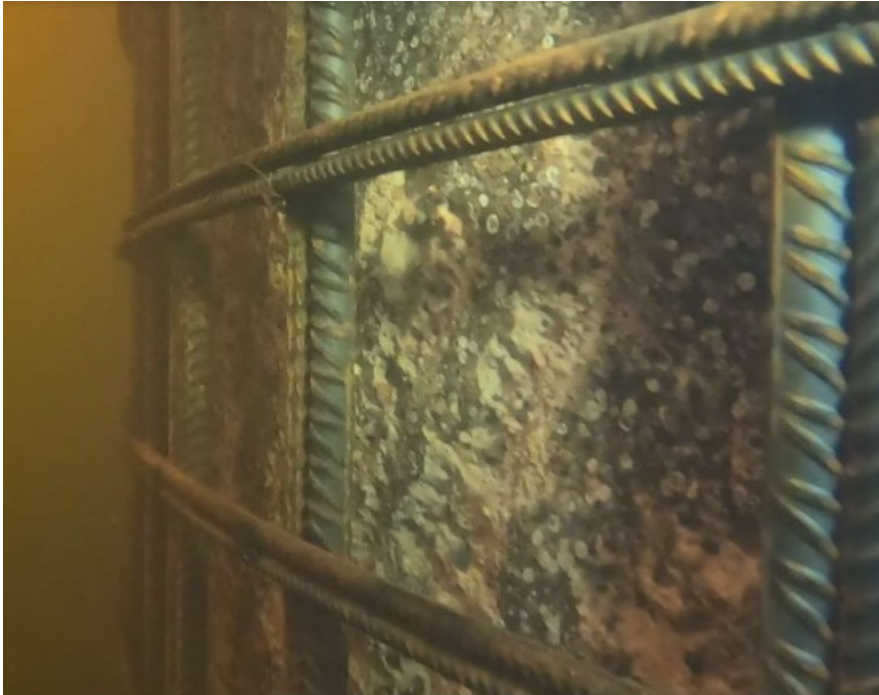
**Kuva 3 Raudoitus veden pinnan alla. (Nesteen sisäinen arkisto, 2023)**

Vauriokohdasta vesipiikataan raudoitteet esille niin, että saadaan esille ehjät, ei-ruostuneet raudat, ja kohdan ympäriltä niin, että kaikki vaurioitunut betoni on saatu poistettua. Tämän lisäksi on hyvä poistaa hieman ehjää betonia, karbonisoitumisen katkaisimeksi. (Siikanen & Siikanen, 2023 s. 201–202).

Vauriokohdan ollessa täysin puhdas, lisätään tarvittavat tartunnat ja raudoitteet. Tämä tehdään poraamalla reiät raudoitteille ja ruiskuttamalla ankkurointimassaa reikiin, mihin asennetaan uudet tartunnat. Jos lisäraudoitusta tarvitaan, on esille piikatut, olemassa olevat raudat saatava niin paljon esille, että raudoituksen suunniteltu jatkospituus saavutetaan. Raudoituksen jatkot tehdään joko hitsaamalla tai surrilankaa käyttäen. Laastipaikkauksen ollessa laajuudeltaan pieni, ei lisäraudoista tarvita. (Haastattelu N.Kinnunen 11.12.2023)

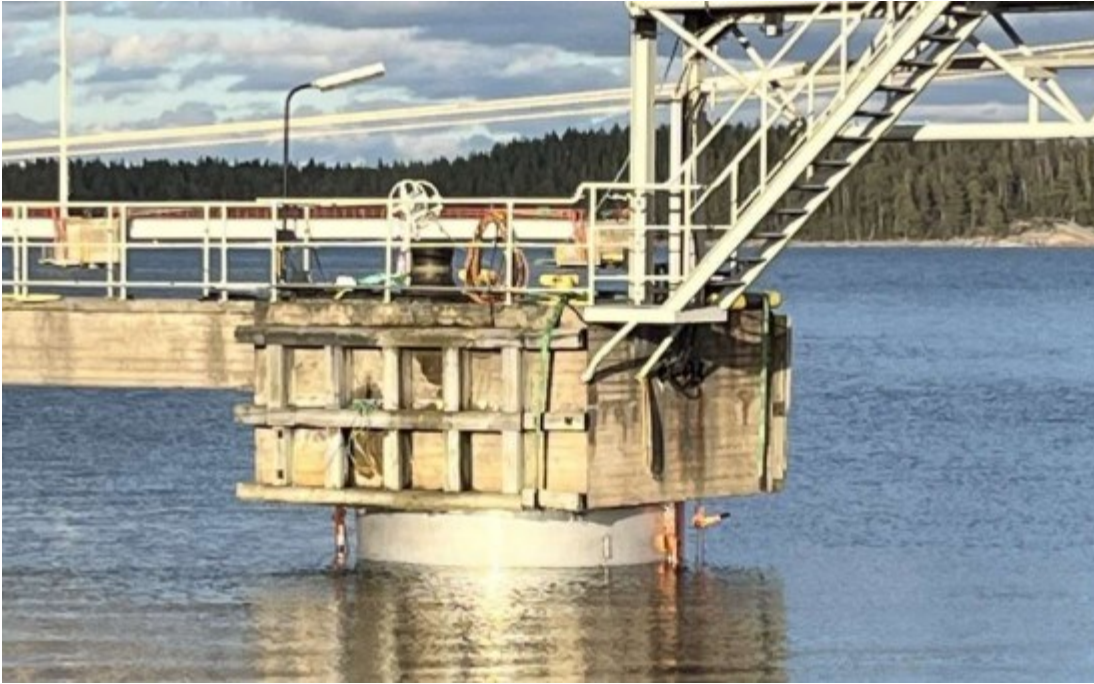
Kuva 5 Kuvassa esiintyvän tihtaalin korjauksessa yhdistettiin erilaisia menetelmiä. (Nesteen sisäinen arkisto, 2023)

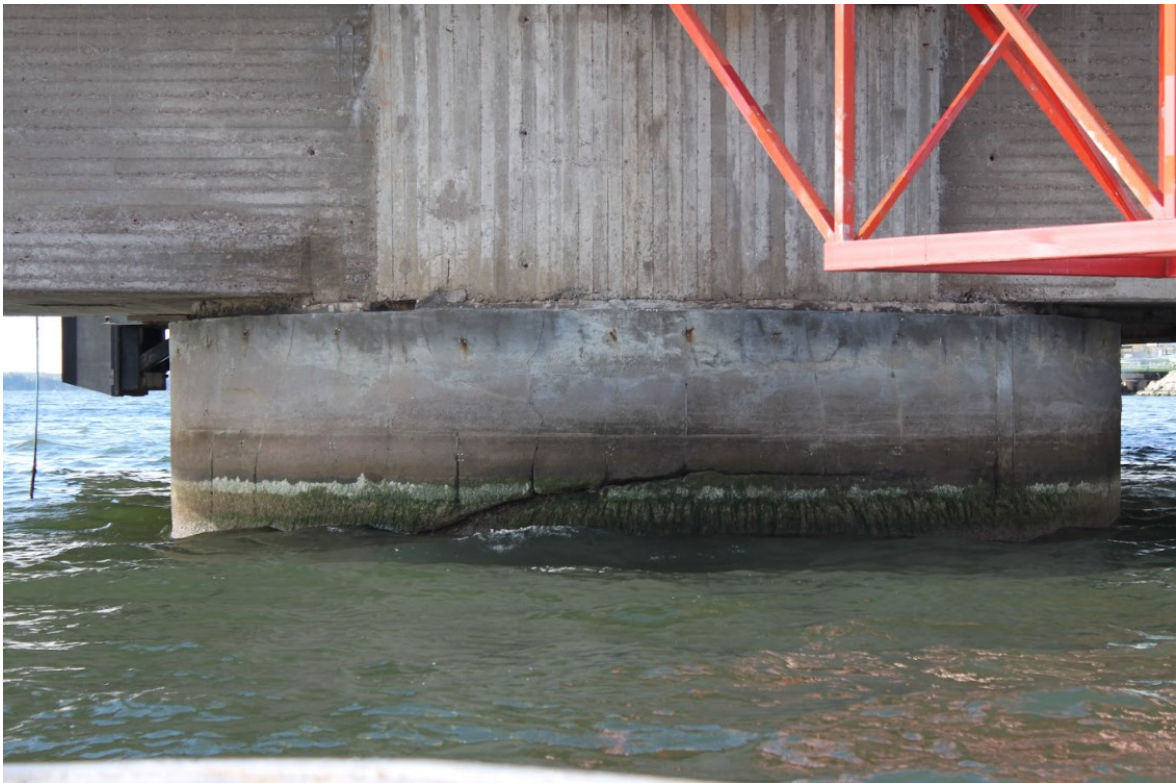
Kuva 6 Haljennut tihtaali. (Nestein sisäinen arkisto, 2023)

Tavallisimmat syyt korjaukselle ovat tihtaaliin kohdistuneet vauriot. Vauriot voivat kohdistua itse betoniin tai betonissa käytettyyn raudoitukseen. Erilaiset syyt betoniin syntyneisiin vaurioihin voivat olla mekaanisia, kemiallisia tai fysikaalisia. Raudoituksen osalta syyt ovat korroosio, mikä johtuu karbonatisoitumisesta, korroosiota aiheuttavista aineista tai sähköisistä hajavirroista. (SFS-EN 1504-9 s. 8). Kuvassa 6 näkyvä tihtaali on vaurioitunut monesta eri syystä

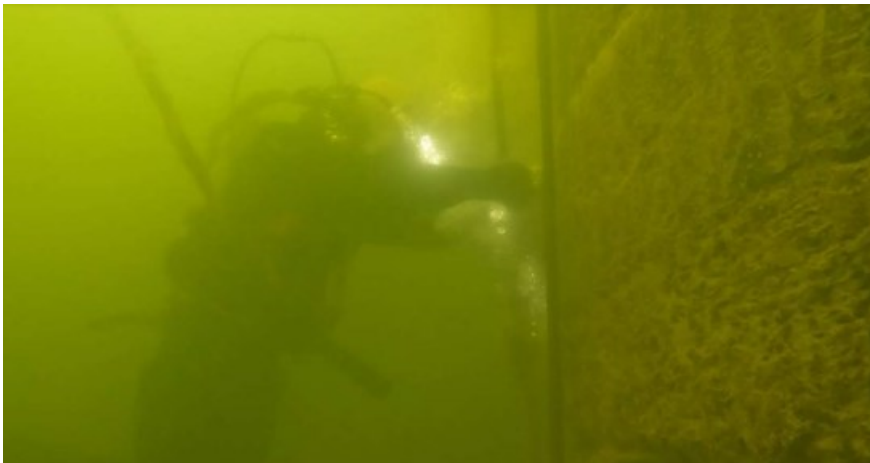
Kuva 7 Sukeltaja poraamassa tartuntoja. (Nesteen sisäinen arkisto, 2023)

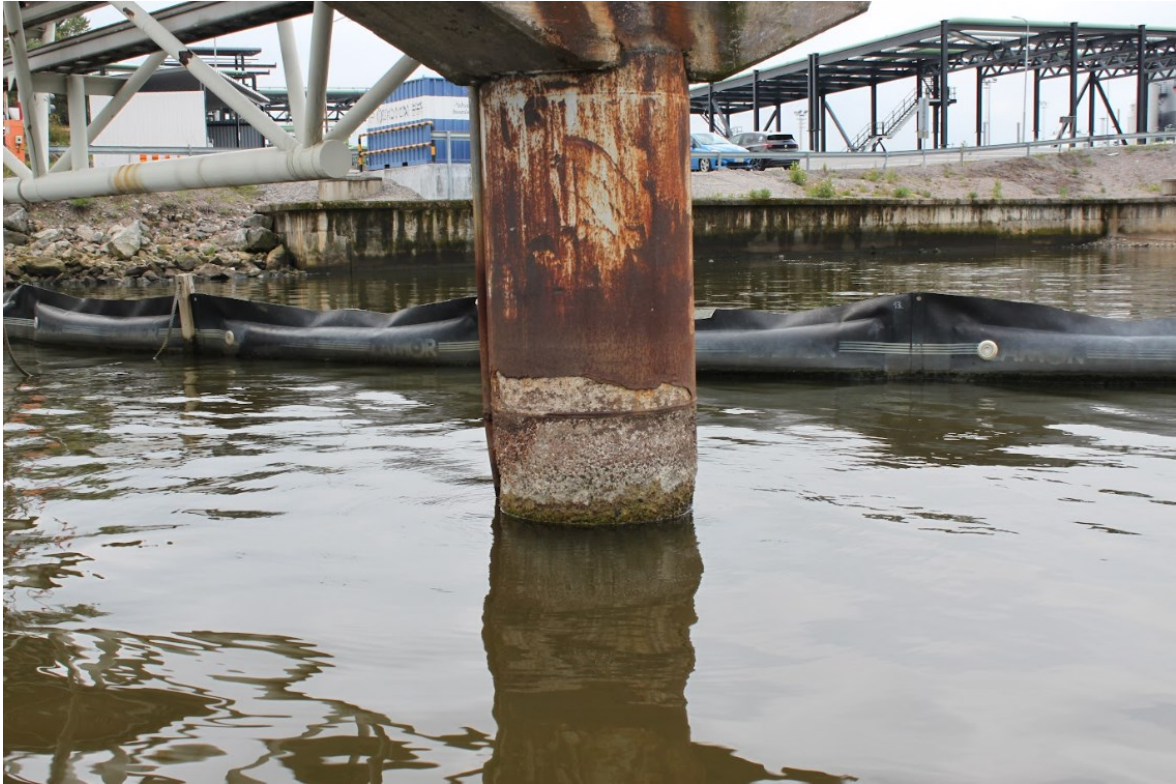
Kuva 8 Korjauksen tarpeessa oleva tihtaali. (Nesteen sisäinen arkisto, 2023)

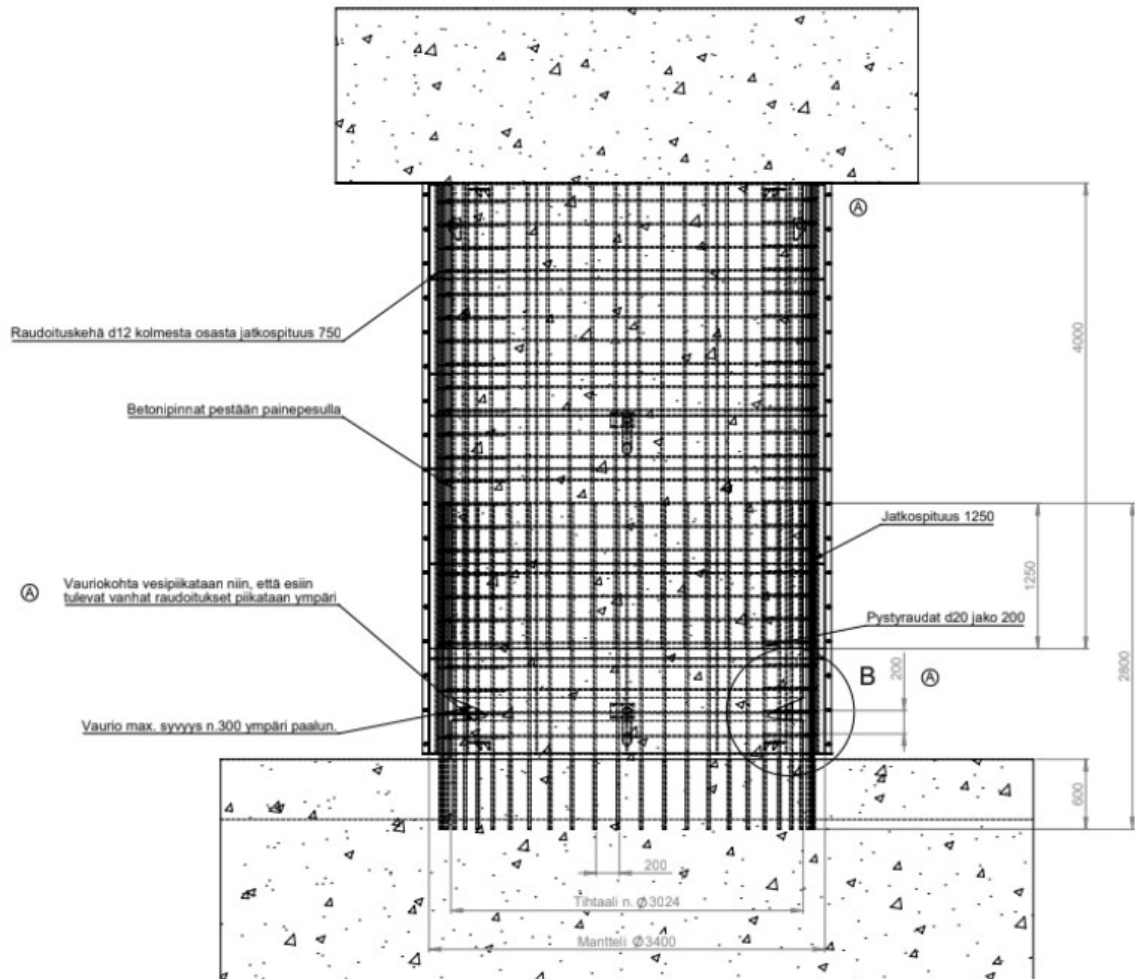
Nesteen sataman tihtaaleille suoritetaan tarkastuksia, tasaisin aikavälein. Laituri 5:en tihtaalit tarkastettiin tammikuussa 2023. Tarkastuksessa oli havaittu pysty- ja vaakahalkeamia, joista näkyi teräksiä. Tarkastuksessa havaitut vauriot korjattiin keväällä 2023. (Loppuraportti, Laituri 5 tihtaalin korjaus)

Kuva 9 Korjaussuunnitelman yhteydessä tehty rakennepiirustus. (Nesteen sisäinen arkisto, 2023)

tihtaalit olivat käyttökiellossa, vaurion laajuuden takia. Kuvassa 9 näkyy korjausta varten tehty rakennepiirustus. (Loppuraportti, Laituri 5 tihtaalin korjaus)

Työt aloitettiin siirtämällä kalusto kohteeseen ja tekemällä tarvittavat esivalmistelut kohteessa. Näiden vaiheiden jälkeen aloitettiin korkeapainevesipiikkaus. Tällä menetelmällä saatiin vauriokohdat esille ja kaikki irtonainen materiaali irti. Betonikuoren pinnasta poistettiin vanhaa betonia noin 40 cm kerros, jotta saavutetaan parempi tartuntapinta uudelle betonille. Betonista poistettiin myös kaikki kasvillisuus.
