JOHANNA SANTAHUHTA

Esteettömyyden nykytilan tarkaste- lu

Teknologiakeskus Pripoli

RAKENNUS- JA YHDYSKUNTATEKNIIKAN TUTKINTO-
OHJELMA
2024

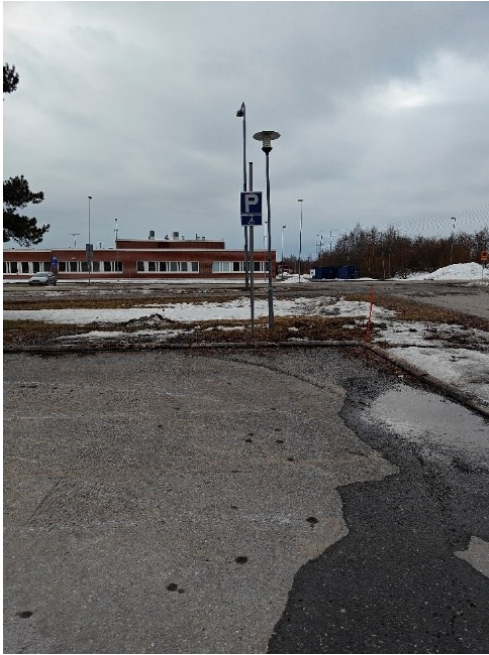
Keskustelussa kävi ilmi, että ruudut on maalattu ns. tavallisella merkintämaalilla, joka kuluu pois nopeasti. Massamerkinnällä saavutettaisiin pysyvämpi lopputulos, mutta se on talvella vaarallisen liukas. Liukkaudesta oli tullut toisesta kiinteistöstä palautetta.

Kuva 7. Esteettömällä autopaikalla on liikennemerkkit, mutta maalaukset puuttuvat ruudusta.

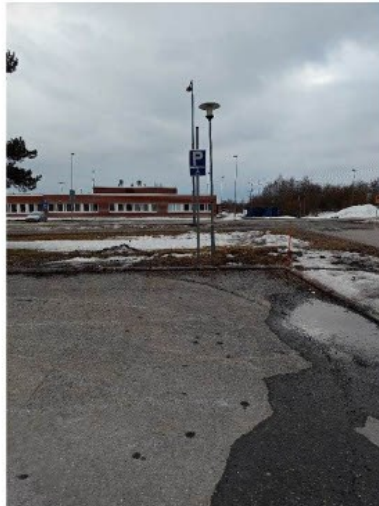
Kuva 4. Kuvassa olevassa ruudussa ei ole maalattua ISA-pyörätuoitunnusta eikä ruudun maalauksia ole näkyvissä.

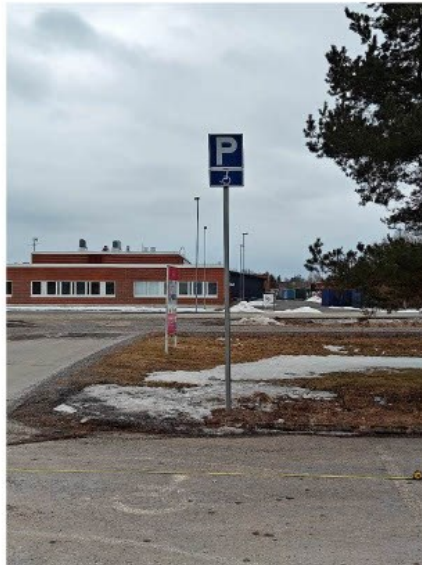
Esteettömiksi pysäköintipaikoiksi on Pripolin alueen kartalla merkitty yhteensä neljä paikkaa. Kolmessa neljästä paikasta oli pysäköintimerkki sekä Invalidin ajoneuvo-kyltti. Yhdellä pakoista näkyivät maalaukset ja ruudun koko oli esteettömyysasetuksen suositusten mukainen. Kahdessa muussa kylteillä merkityssä paikassa ei maalauksia ole nähtävissä lainkaan. Tilaa kuitenkin mitaushetkellä on suositusten mukaisesti molemmissa ruuduissa ilman maalauksiakin.

Kuva 5. Parkkipaikka kuvattuna lumen sulamisen jälkeen. Ruudun koko on suositusten mukainen. ISA-pyörätuolitunnus näkyy ruudussa haalistuneena.

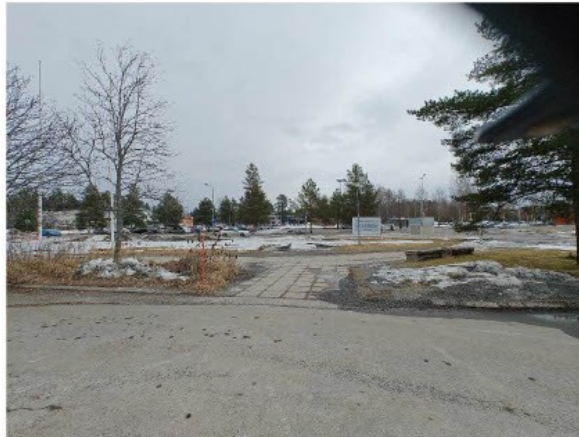
Auditorion päädyssä olevalta parkkipaikalta ei ole selkeästi ohjausta pääsisäänkäynnille. Ensimmäisellä kerralla pääsisäänkäynti on hieman haastava löytää. Invalidiliiton suositus on, että rakennuksen pääkulkureitillä olisi hyvä olla rakennuksen kartta sekä opaste esteettömän kulkureitin löytämiseksi. Invalidiliitto suosittelee myös opasteita esteettömästä kulkuväylästä pysäköinti-alueelta pääsisäänkäynnille.

Kuva 6. Esteettömiltä pysäköintipaikoilta ja vieraspaikoilta ei ole ohjausta kohti pääsisäänkäyntiä.

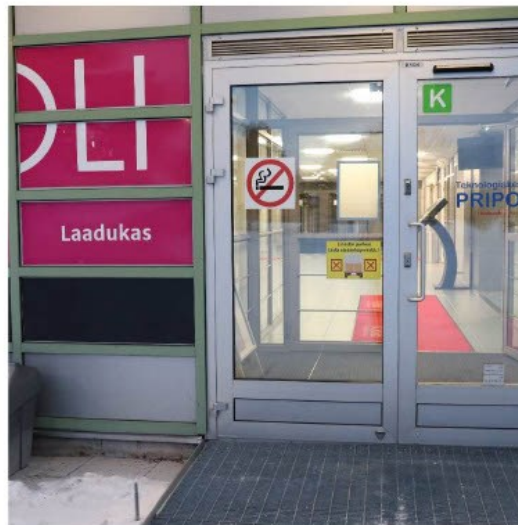
Pääsisäänkäynnillä on ritiläluiska (Kuva 11.). Ritilän rakojen koko on 15 mm*70 mm. Invalidiliiton suosittelema ritilän rakojen koko on enintään 10 mm*30 mm. Tasoero luiskan ja maanpinnan välillä on 110 mm. Luiskan kaltevuus on pienempi kuin ympäristöministeriön ohjeen suosittelema alle metrin tasoeroille suositeltu 8 % enimmäiskaltevuus. Luiska alkupäässä korkeusero maanpintaan on n.20 mm, mikä on esteettömyysasetuksen suosituksen mukainen enimmäiskorkeusero. Luiska ei rajaudu seinään tai muuhun kiinteään pintaan eikä siinä ole kaiteita. Luiskassa on sivureunat, joiden korkeus on 50 mm esteettömyysasetuksen suosituksen mukaisesti. Luiska erottuu kulkuväylän pinnasta.

Kuva 11. Oven kahva on lähes samanvärisin ja samaa materiaalia oven pielen kanssa. Teräsristikkoluiska erottuu hyvin vaaleammasta laatoituksesta.

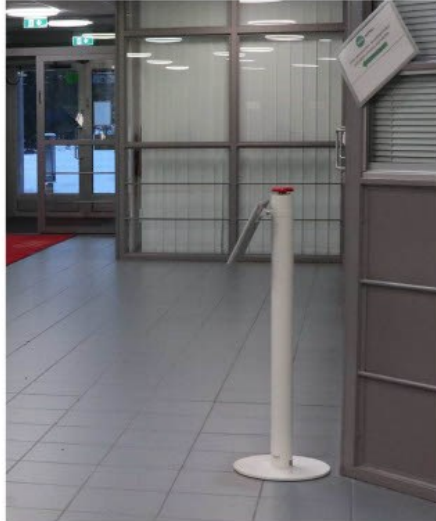
Kuva 16. Kutsupainikkeen paikka on hieman vaikeasti havaittavissa. Painikkeen keesta kertova kyltti on pääovesta tullessa väärässä suunnassa ja teksti aivan liian pientä.

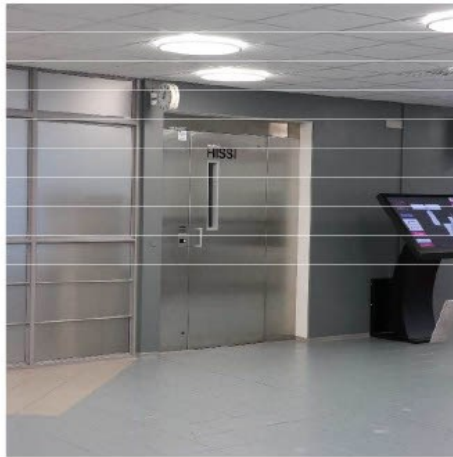
Hissin ovet ovat rosteriterästä (Kuva 21.) niitä ympäröivä seinä on harmaaksi maalattu. Ovet eivät erotu seinästä tummuuskontrastin avulla. Hissin kohdalla on kuitenkin seinässä syvennys, joten valkoisella kepillä voidaan hissi havaita. Hissin oven vapaa leveys on 880 mm, mikä on pienempi kuin esteettömyysasetuksen 900 mm suositus. Hissikori pysähtyy samaan tasoon kerroksen kanssa ja kerroksen sekä hissikorin väliin jäävä väli on alle 15 mm mikä esteettömyysasetuksen suositus. Hissin valaistus on aistinvaraisesti havainnointuna himmeä.

Kuva 21. Hissin ovi ei erotu seinästä tummuuskontrastina, mutta syvennyksen ansiosta ovi on valkoisella kepillä havaittavissa.

- Teräksinen hissi erottuu huonosti harmaaksi maalatusta seinästä. Erottuvuutta voisi parantaa esimerkiksi maalaamalla seinän eri väriseksi.
- Modernisoinnin yhteydessä olisi hyvä huomioida hissin painikkeiden selkeyttäminen, uloskäyntikerroksen painikkeen erottuminen sekä painikkeiden sijaintikorkeus
- Hississä olisi hyvä olla opastetaulu sisäpuolella kertomassa eri kerrosten toiminnoista
- Isompi ja/tai lähemmäs lattiaa ulottuva peili helpottaisi hissistä pois peruuttamista apuvälineen kanssa

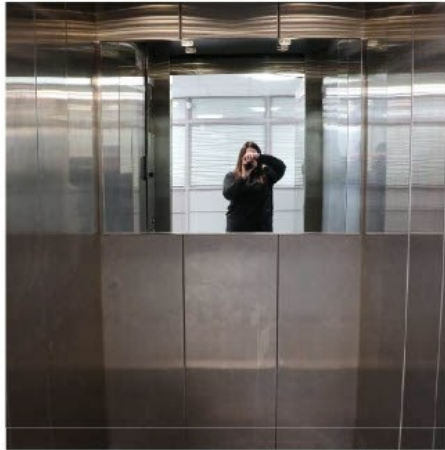
Hissikorissa on käsijohde, jonka korkeus on suositusten mukaisesti 900 mm. Hississä on myös peili. Peili tulee asentaa vähintään 300 mm korkeudelle hissien lattiatasosta. Hissiin asennetun peilin alareunan korkeus on 1100 mm,

Kuva 23. Peilin sijoittelu hississä. Peiliä voisi käyttää apuna hissistä poistuessa pyörätuolilla, mikäli se olisi sijoitettu alemmaksi. Hissin alareunassa tulee olla 300 mm korkeudelle lattiasta erottuva potkusuoja.

Hissin sisällä olisi hyvä opastetaulut kertomassa eri kerrosten toiminnoista. Sijoittamalla peilin alareunan 300–900 mm korkeudelle, peiliä olisi mahdollista käyttää apuna peruuttaessa pois hissistä.

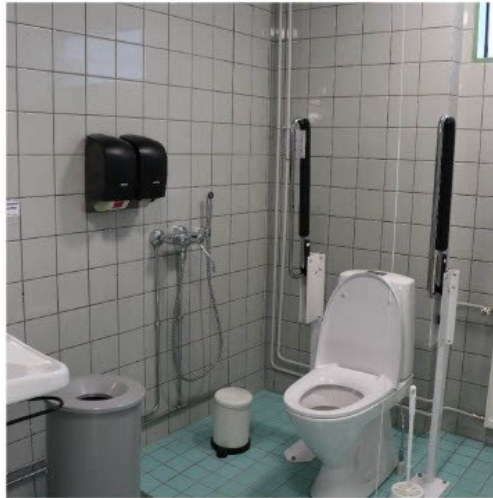
Kuva 27. Esteettömässä wc-tilassa on molemmin puolin wc-pyttyä vapaata tilaa. Käsisuihku on hieman liian etäällä wc-pytystä. Hälytysnaru roikkuu ka-
tosta wc-pytyn lähellä ja ulottuu lähes lattiapintaan asti.

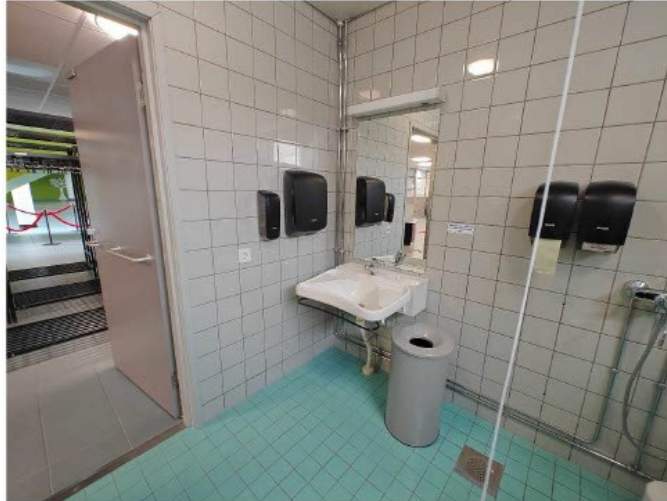
Kuva 28. Käsienpesuallas on kallistettava.

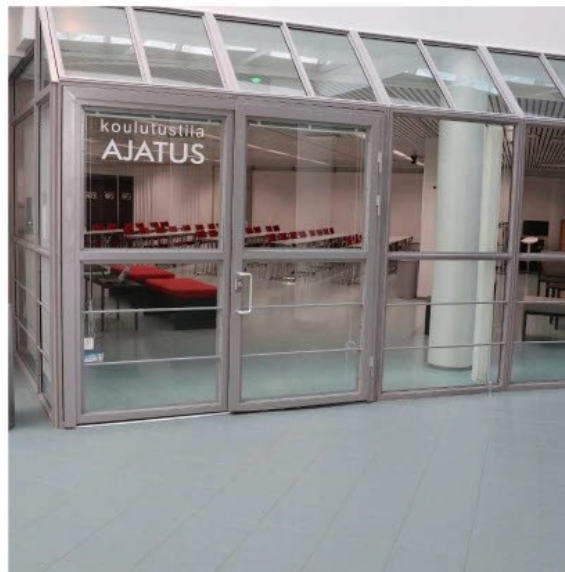
Kuva 29. Kuvassa kokoustila Ajatuksen ovi, joka sulautuu seinään.

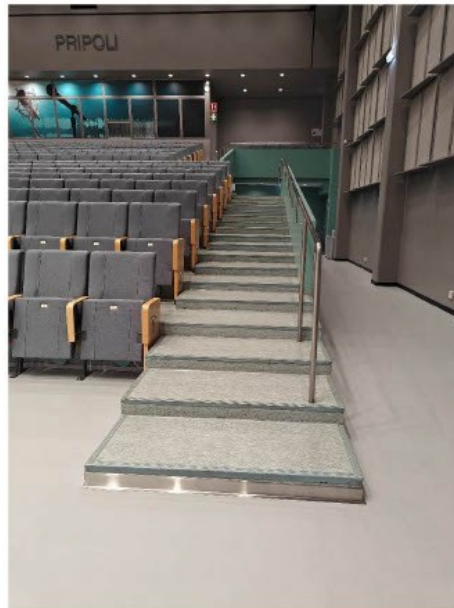
Kuva 35. Auditorion katsomon portaat. Portaat olisivat helpommin hahmotettavissa, mikäli niiden etureuna olisi merkitty kontrastiraidalla. Auditorio on nousevalattainen

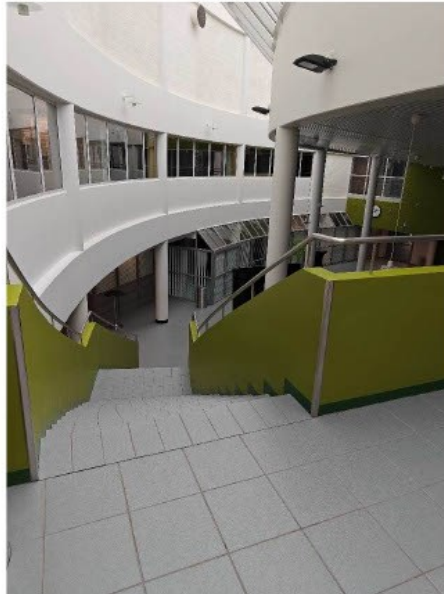
Kuva 46. Kuva portaiden yläpäästä. Kaide ei jatku portaita pidemmälle. Portaista varoittavaa merkintää ei ole lattiassa.

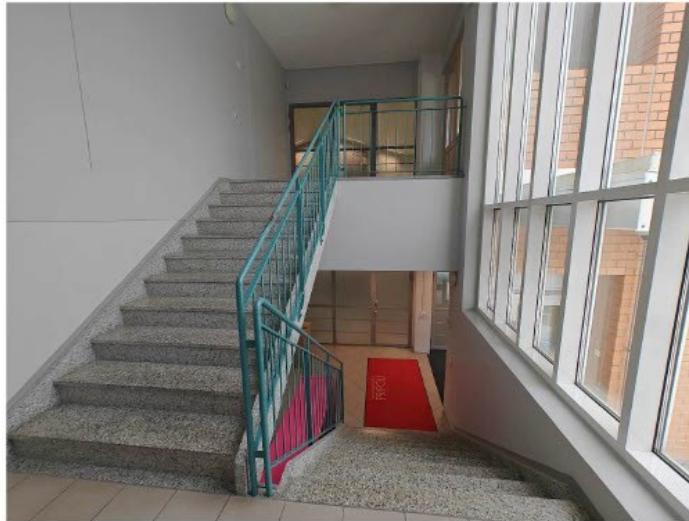
Kuva 50. Portaiden rytmi on tasainen. Portaissa on ulkoneva etureuna, jollainen ei ole suositeltava portaissa.

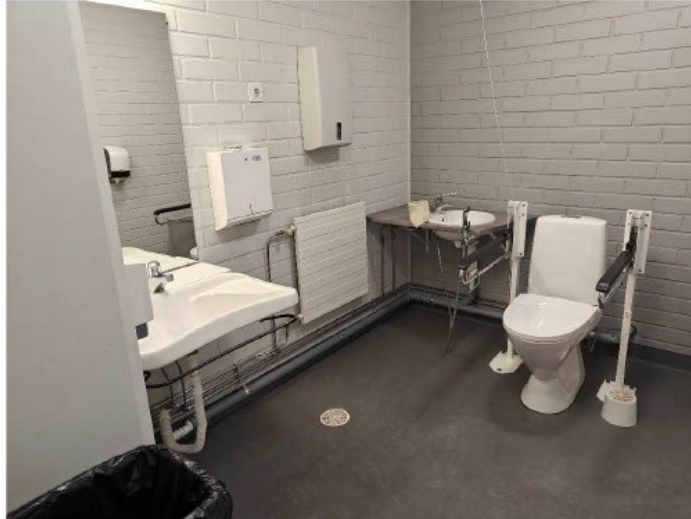
Kuva 56. Wc-tilassa on käsisuihku, joka on pytyllä istuessa selän takana ja saattaa olla siksi vaikea saavuttaa.

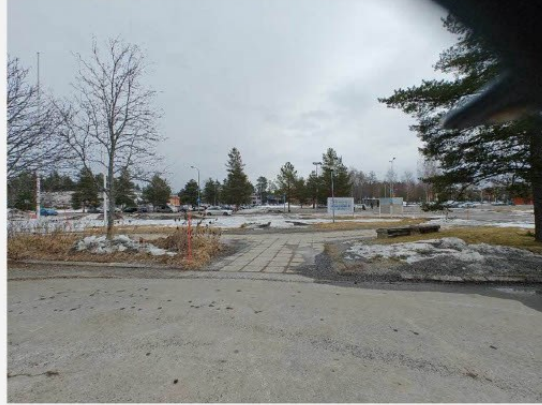
- Jalkaisin rakennusta lähestyttäessä kulkuväylän varrella on kaksi huonokuntoista istuinta. Rikkinäisen istuimen korjaus suositeltavaa.
- Invalidiliitto suosittelee pääsisäänkäynnin läheisyyteen istuimia esimerkiksi taksin odottamista varten. Pääsisäänkäynnin läheisyydessä ei istuimia ole.

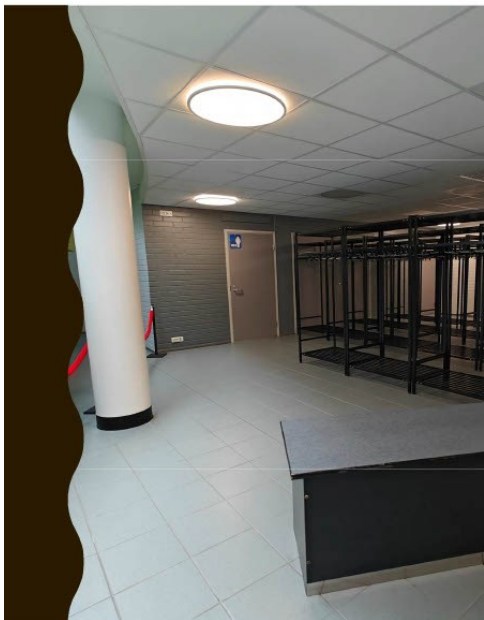
- Vaatesäilytyksessä naulakkorivien välit ovat ahtaat. Voisiko uudelleen järjestää näitä?
- Vaatesäilytyksessä koukut yhdellä tasolla (1520 mm). Invalidiiliton suositus on kahdella eri korkeudella 1100-1200 mm sekä 1400-1600 mm.
- Laskutaso korkeus on 600mm (istuintasolle Invalidiiliton suosittelema korkeus 450-550 mm).

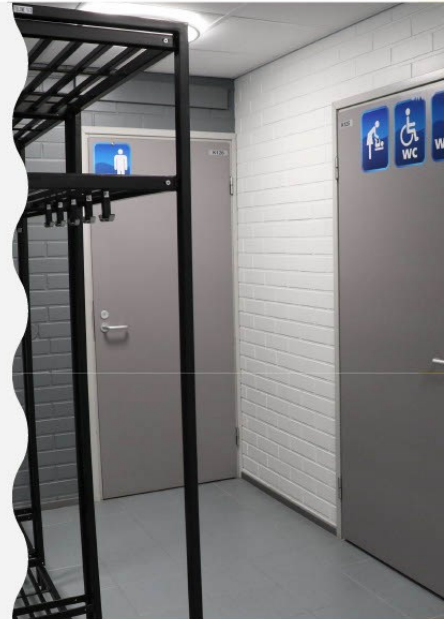
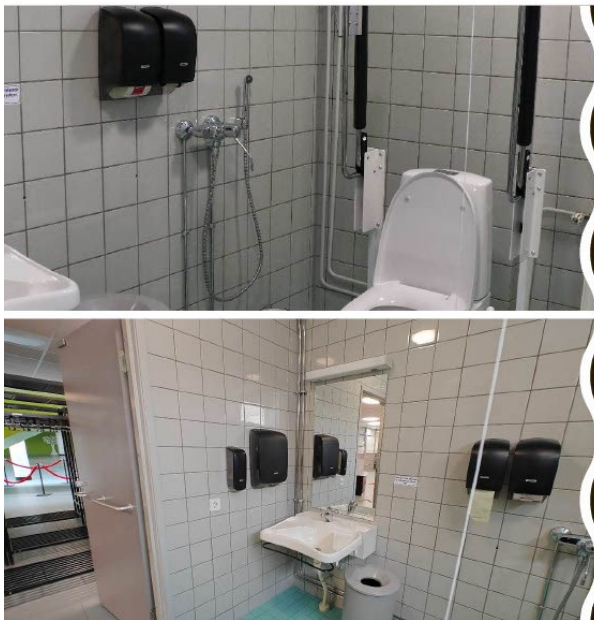
- Esteettömän wc-tilan oven eteen jää alle suosituksen mukainen 1500*1500mm tila. Naulakon vuoksi oven eteen jää tilaa 1400*1500 mm kokoinen tila. Naulakkoa siirtämällä kauemmas esteettömän wc-tilan ovesta jää tilaa suosituksen mukaisest
- Oven avautuvalla puolella voisi olla samanlainen opastetaulu kuin toisen esteettömän wc-tilan oven vieressä (kohokuvio, pistekirjoitus)
- Hälytyksen palautuspainikkeen korkeus 1550 mm. Suosituksen mukainen korkeus olisi 900-1100 mm.
- Hälytys hälyttää oven ulkokuopuolella. Uskaltaako ja osaako ihmiset toimia tilanteessa? Onko hälytyksiä Kuinka usein? Onko järkevää käytön ja kustannusten kannalta edes miettiä muuta ratkaisua?

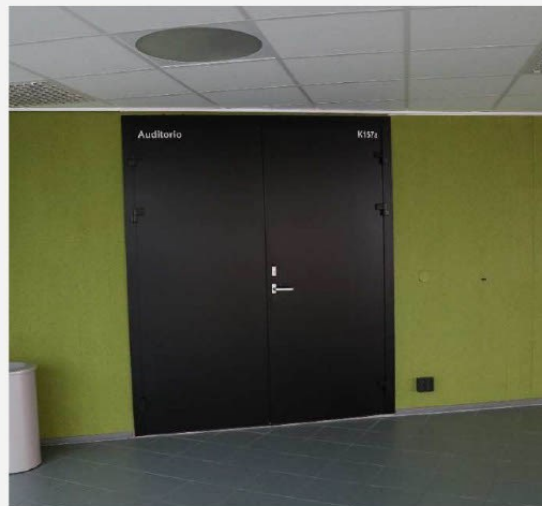
- Heti auditorion ovien jälkeen tulee katsomon portaat
- Portaat portaiden nousu on 180mm ollen suosituksen 160mm nousua suurempi
- Etenemä portaissa on 270mm, kun suositus etenemälle on 300mm
- Portaissa on kaide yhdellä 900mm korkeudella. Suositeltavaa olisi kaide kahdella korkeudella 700mm ja 900mm korkeudella
- Käsijohteen tulisi jatkuu vielä portaiden loputtua (suositus, että jatkuu >300mm portaita pidemmälle)
- Portaat ovat lähellä ovea ja portaista varoittava tarra lattiassa auttaisi portaiden havaitsemisessa
- Portaiden etureunaan suositellaan asennettavaksi 20-40 mm leveä kontrastiraita helpottamaan askelmien havaitsemista
