Asuinkiinteistön kuntoarvio

OPINNÄYTETYÖ

Toukokuu 2024

HOLMA, TATU:
Asuinkiinteistön kuntoarvio

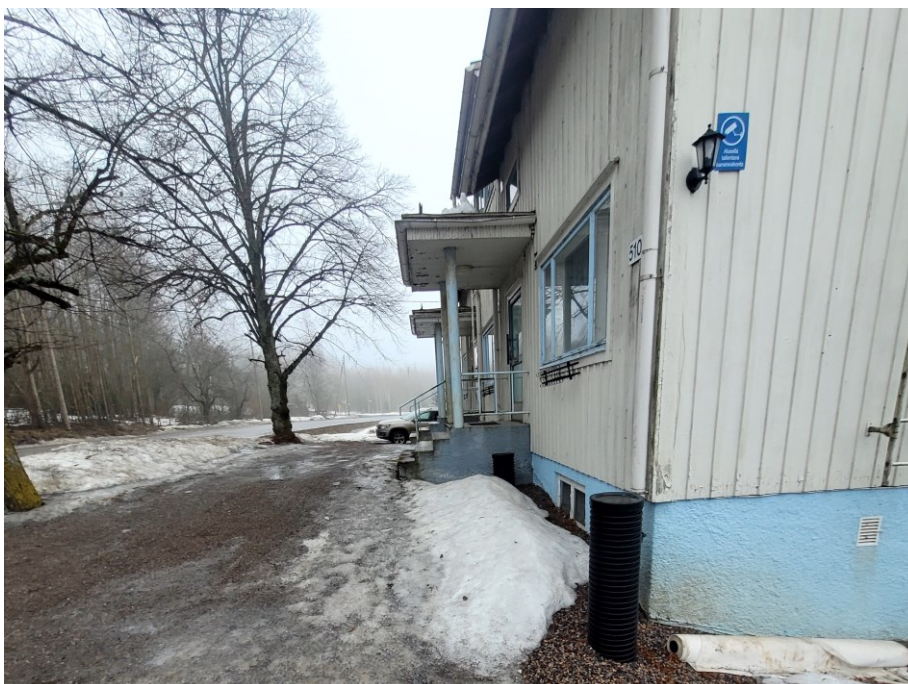
Piha-alueelle on tehty massan vaihtoa pohjoispäädyn puolelle heikon kantavuuden vuoksi. Maanpinnan kallistukset ovat osittain taloa kohti (Kuva 11), tämä lisää perustusten kosteusrasitusta. Taloa ympäröivän maanpinnan tulisi olla rakennuksesta pois päin viettävä kolmen metrin matkalla vähintään 1:20:een.

KUVA 11. Etupihaa.

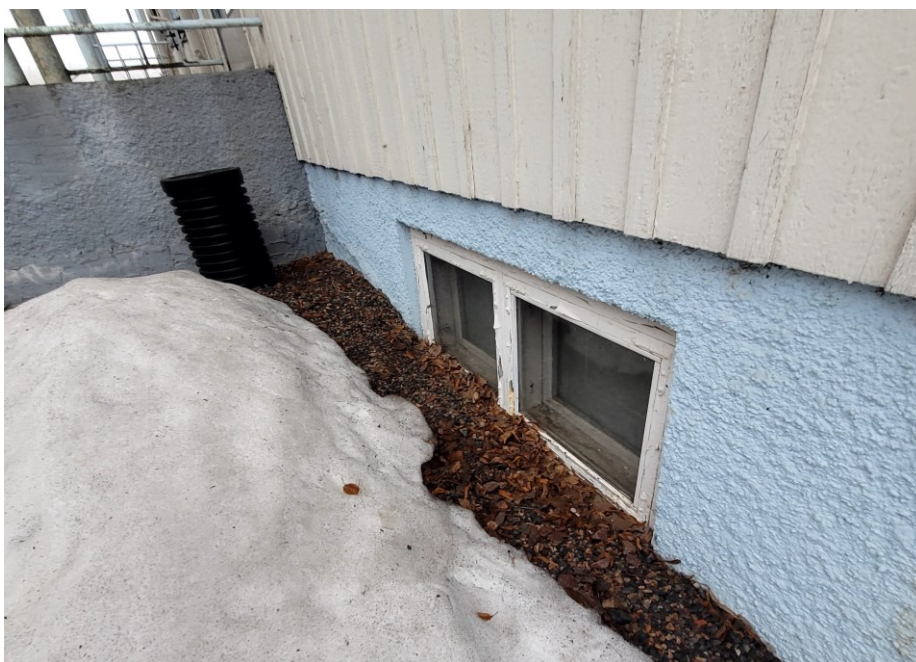
Patolevyn yläreuna on kiinnitetty oikeaoppisesti listalla (Kuva 14). Etupihalla kellarin ikkuna on jäänyt maanpinnantason alapuolelle (Kuva 15). Ikkunan voisi poistaa ja muurata seinän umpeen, jolloin maanpintaa voisi nostaa vielä hieman ylemmäs. Saataisiin maanpinnan kallistukset talosta poispäin. Toinen vaihtoehto on tehdä ikkunan kohdalle syvennys esimerkiksi muurikivillä.

KUVA 15. Kellarin ikkuna maanpinnan alapuolella.

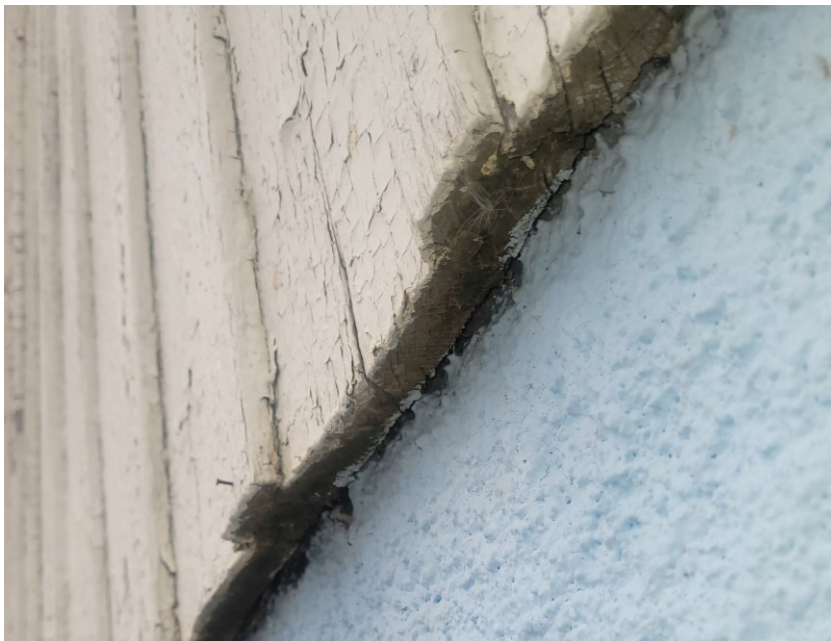
Seinien laudoitukset käytiin silmämääräisesti ja puukolla tunnustellen läpi. Rakenteessa ei ole tuuletusrakoa (Kuva 16). Seinälautojen alapäävät ovat halkeilleet varsinkin etelän puolelta, jossa osa laudoituksista on jo uusittu (Kuva 17). Maalipinnassa on nähtävillä öljymaalille tyypillistä halkeilua. Maalin irtoaminen suurina paloina saattaa liittyä alkydipohjaisen öljymaalin käyttöön. Alkydiöljymaali ei sovellu perinne maalaukseen, vaan se vaatii tuuletusraon laudoituksen taakse.

Kuva 16. Tuuletusraoton seinärakenne.

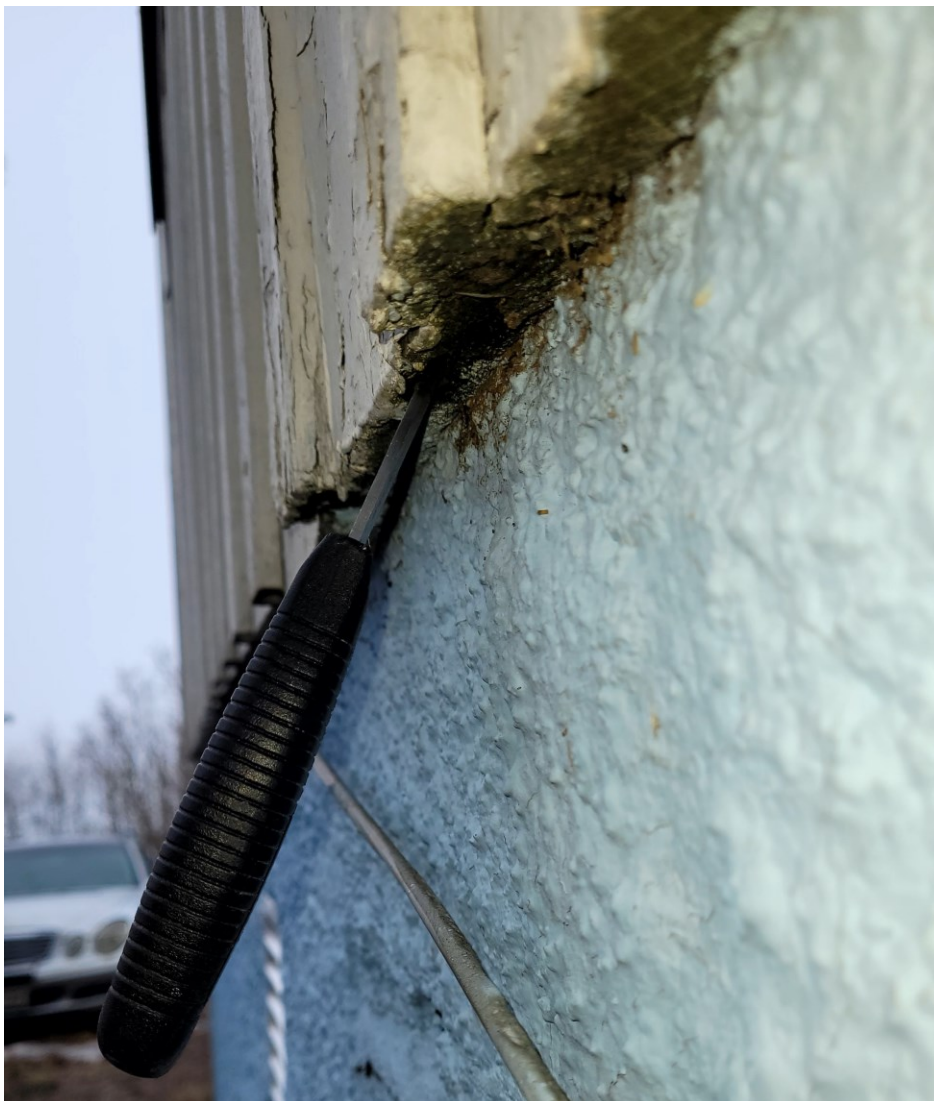
Lahovaurioita löytyi etelä seinältä, joka on kovimman sää rasituksen armoilla (Kuva 18) ja seinätikkaiden kiinnitys kohdasta. Laudoista puuttuu tippanokat, jotka vähentäisivät alareunan kastumista. Lisäksi laudoitus on kiinni sokkelissa, joten pääsee kastumaan myös kapillaarisesti. Seinätikkaiden vino kiinnitysrauta ohjaa sadevettä suoraan kiinnitysruuveihin ja sitä kautta lahottaa seinää lisäksi kiinnitysraudasta irtoava ruoste värjää sokkelia (Kuva 19).

KUVA 18. Lahonnutta seinälaudoituksen alaosa.

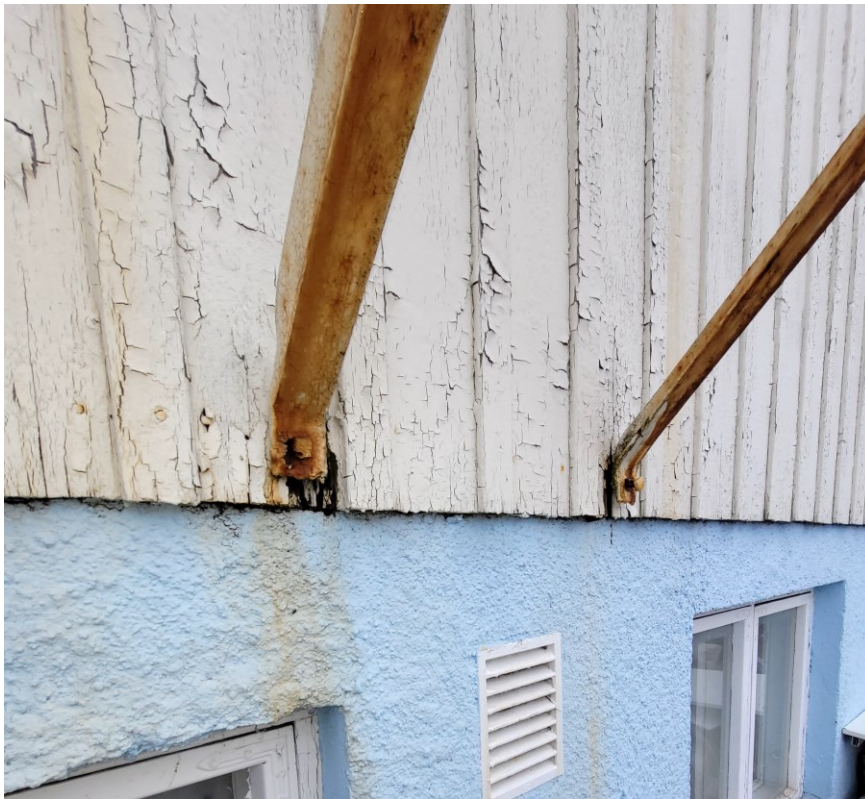
KUVA 19. Seinälaudoitus on lahonnut tikkaiden kiinnitysruuvien kohdalta.

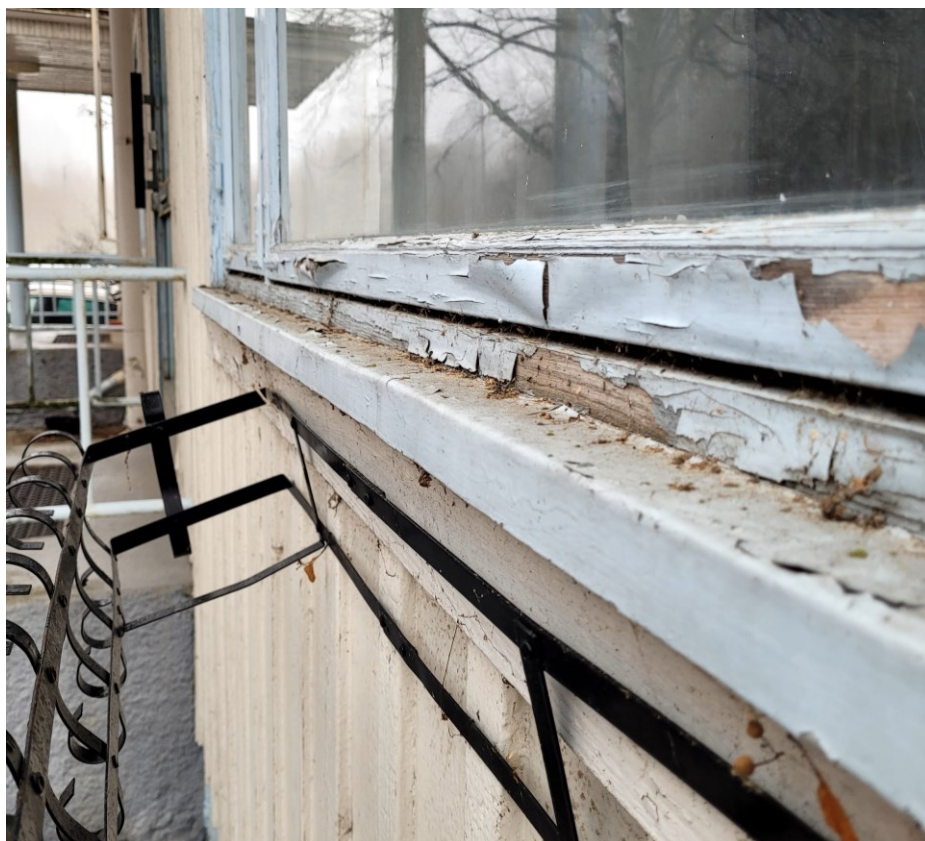
KUVA 20. Ikkunan vesipelti ohjaa veden ikkunaan kohti.

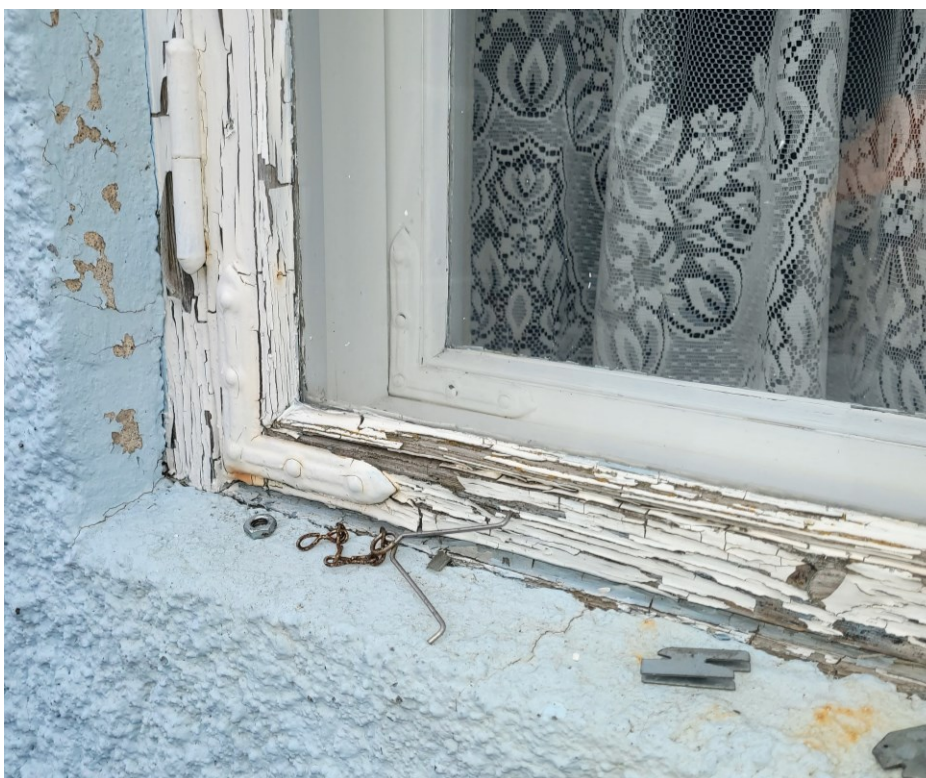
KUVA 21. Lahovaurioitunut kellarin vesipellitön ikkuna.

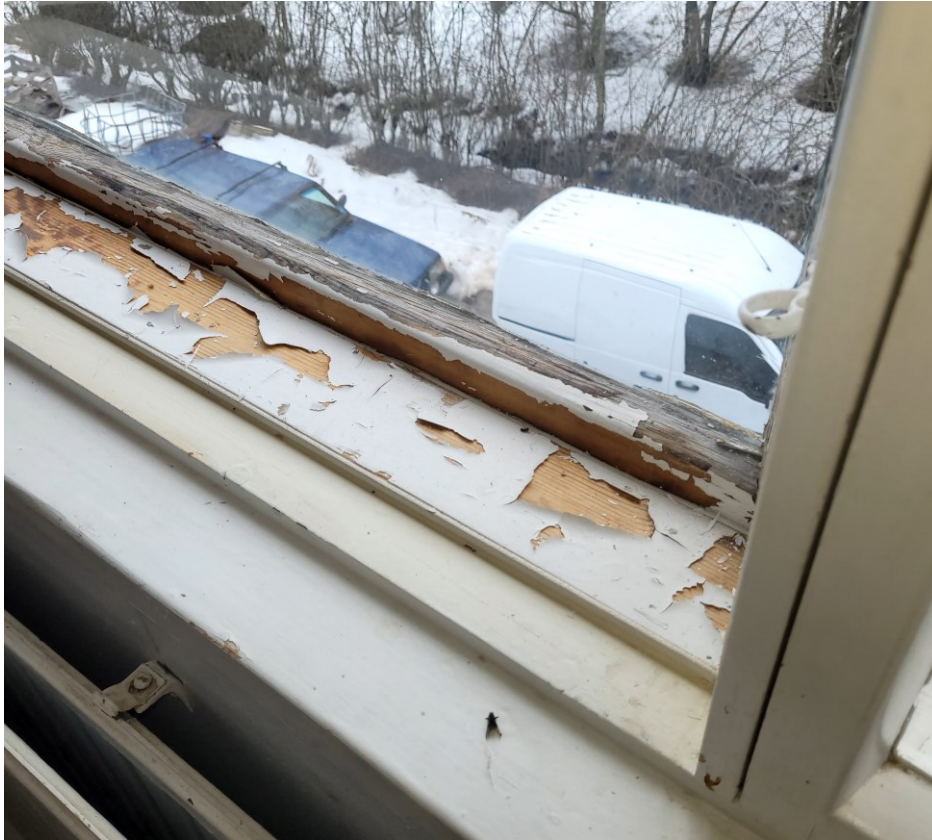
KUVA 22. Maalivaurioita oli nähtävillä kaikissa ikkunoissa.

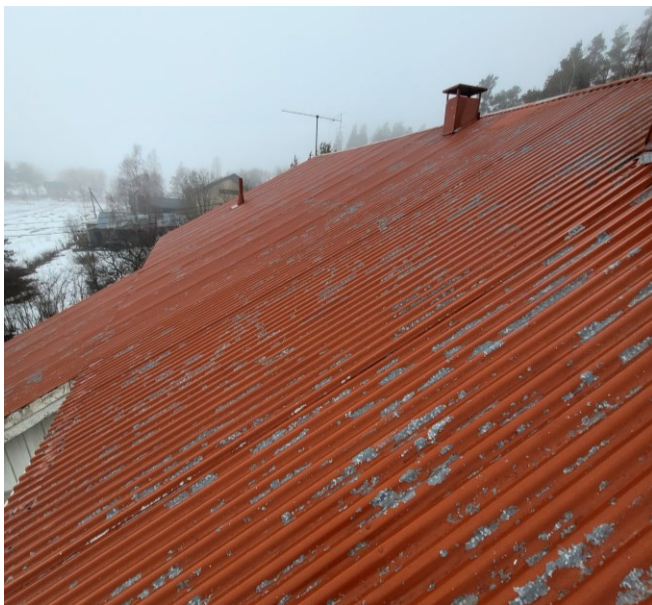
KUVA 25. Maali on irronnut osittain sinkitystä kattopelistä.

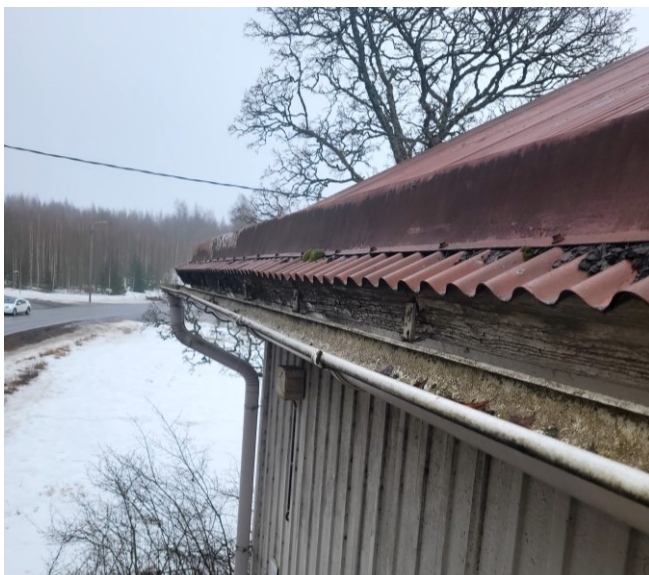
KUVA 26. Sadevesikouru kaataa väärään suuntaan.

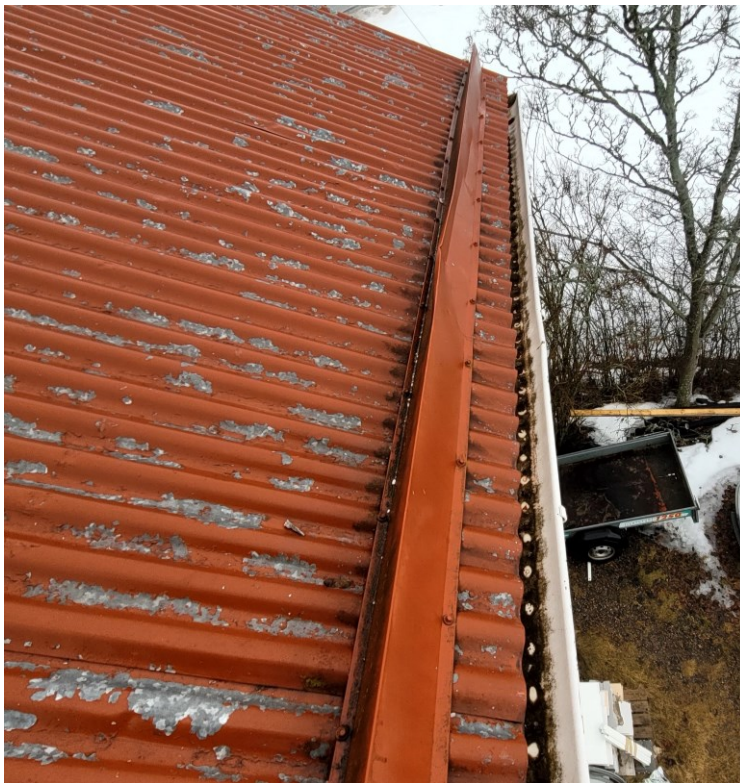
KUVA 27. Lumiasteet on kiinnitetty kateruuveilla.

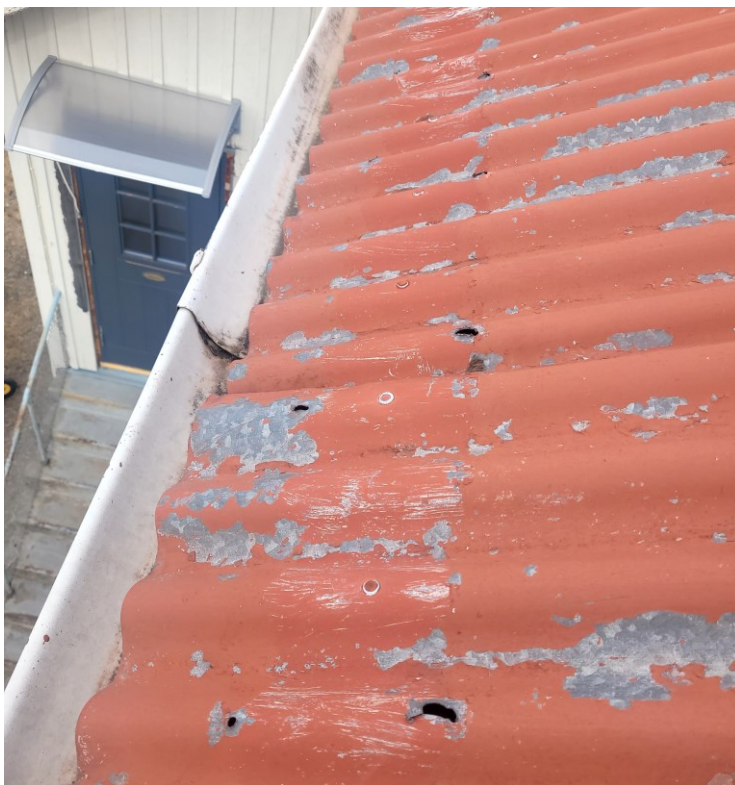
Kuva 28. Reikiä peltikatossa, lumiaste on revennyt irti.

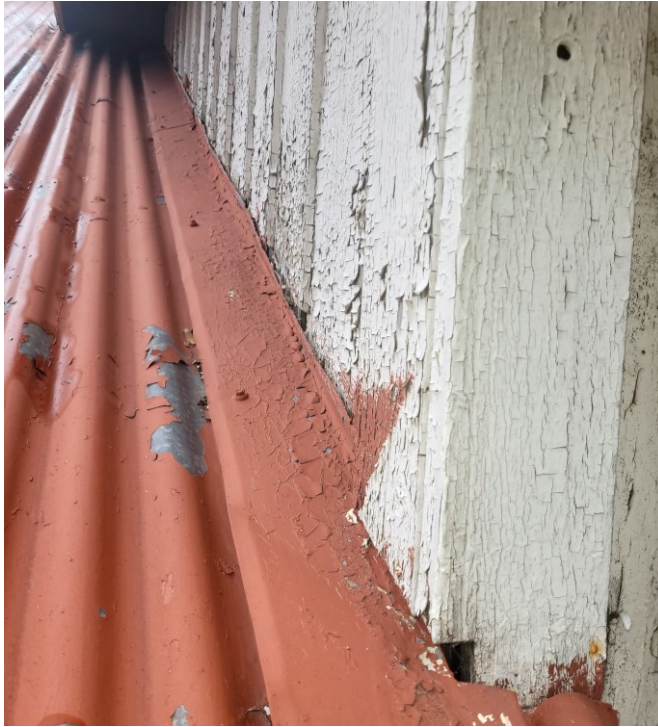
KUVA 29. Seinällennostopelti on asennettu epätiivisti. Seinälle nosto on myös hyvin matala, nykyinen suositus on vähintään 300 mm seinälle.

Vesi pääsee ainakin aluskatteen päälle pellityksen raoista. Räystäslaudoissa ei ole mitään rakoja mistä aluskatteen päällä oleva vesi pääsisi pois. Räystään aluslaudat olivat kosteantuntuisia kattolyhdyn liitoskohdan alapuolelta (Kuva 30). Katon rakenteet täytyisi tarkastaa näiltä osin ja korjata liitos vedenpitäväksi.

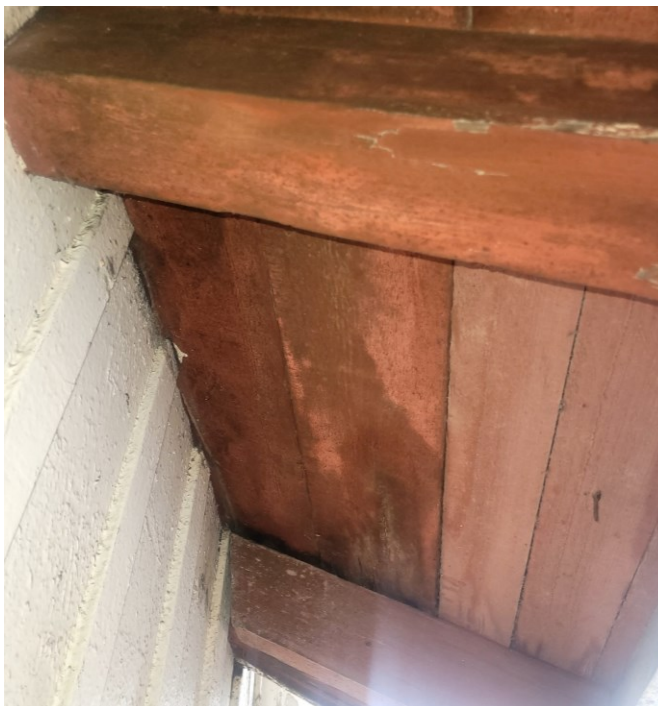
KUVA 30. Umpinainen ja kostea räystäänaluslaudoitus.

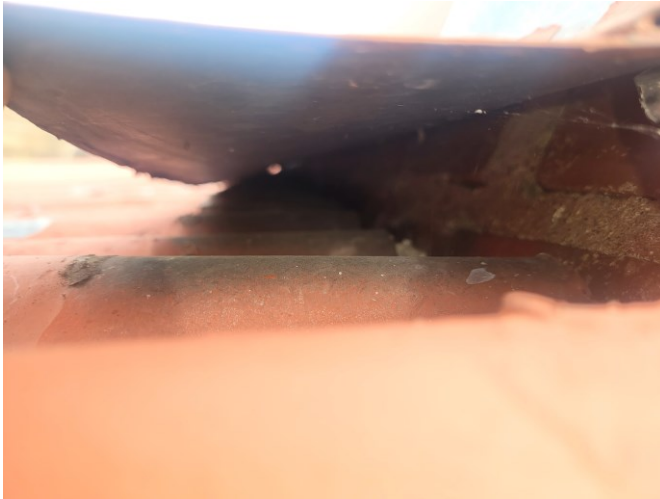
KUVA 33. Viistosade pääsee piipun juuresta kattorakenteisiin, aluskatteen nosto puuttuu ja pellitys on epätiivis.

Savupiippu sijaitsee lähellä talon harjaa (Kuva 31). Savupiippu on moni reikäinen, lukuisien tuuletus hormien vuoksi (Kuva 32). Ylimmät tiiliensaumat ovat osittain kuluneet. Piipunpellitys ei ole tiivis alareunastaan, piipunjuuripellit taittavat vain muutaman senttimetrin kattopellin päälle eikä välissä ole mitään tiivistettä (Kuva 33). Sadevesi pääsee tuulella sitä kautta piipun kylkeen ja alas kattorakenteisiin. Piipunhattu suojaisi piippua ja estäisi sadeveden pääsyn piipun sisään.

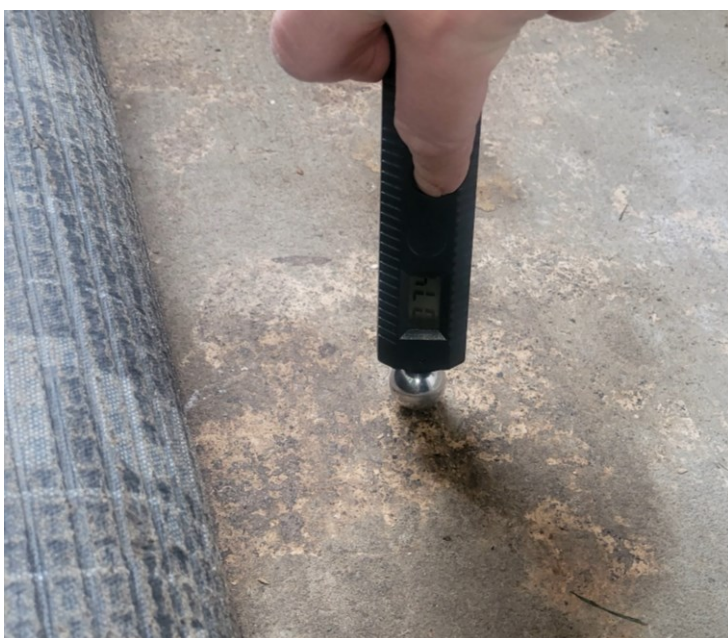
Kellari on kuivunut tehtyjen toimenpiteiden seurauksena. Pintakosteudenilmaisimella kohonneita vertailuarvoja saatiin enää kellarin salaojittamattomalla osuudella seinän ja lattian liitoskohdan lähetyviltä (Kuva 36), myös väliseinien alareunat paikoitellen hieman koholla ylempään osaan verrattuna. Kellarin sisään tuloissa oli kuramatto, joten mittasin myös sen alta ja vierestä, maton alla arvot olivat koholla myös tässä lattiassa (Kuva 37). Maton alunen on saattanut kastua myös ylhäältäpäin, kenkien mukana tulevasta lumesta.

KUVA 37. Maton alta lukema (vertailuarvo) on 74 ja vierestä 44.

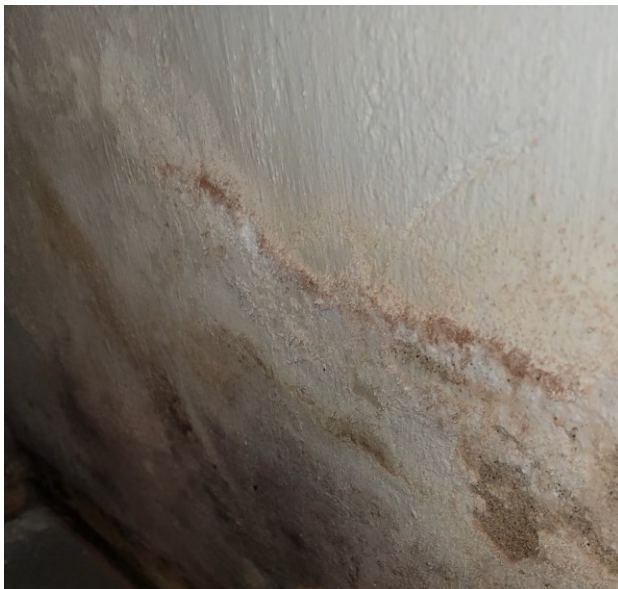
Kellaritilat olivat pääosin kuivan tuntuiset aistien varaisesti, mutta vanhasta kosteusrasituksesta on nähtävillä vaurioita monin paikoin (Kuva 39). Kellarin sauna- ja pesutilat on jätetty pois käytöstä, ne ovat tällä hetkellä varastotiloina ja niin täynnä tavaraa, että niiden osalta kiinteistö tarkastusta ei voi suorittaa.

KUVA 39. Kosteusvaurioitunutta seinän alaosa.

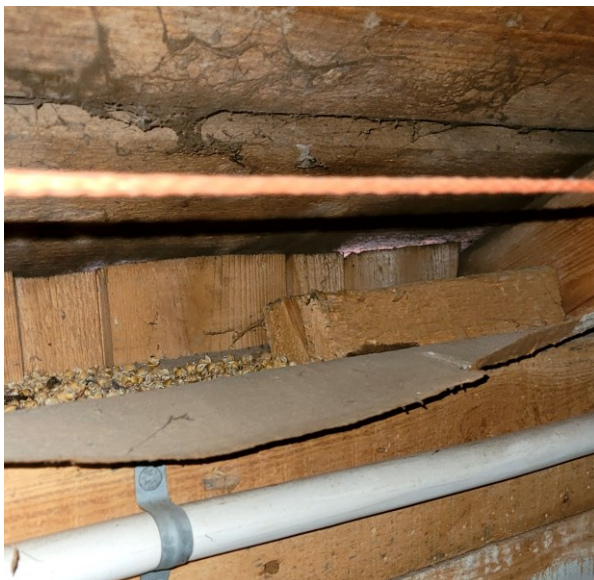
Rakennuksen lähes kaikki sivukkaat on komero käytössä (Kuva 42). Se heikentää yläpohjan tuuletusta, joka on erittäin huono umpinaisten räystäiden takia. Vaikka räystäät on tehty ilman tuuletusrakoa sahaukset ja liitokset eivät ole täysin tiiviitä ainoassa avonaisessa sivukkaassa voi todeta ilmavirran pienistä raoista (Kuva 43).

KUVA 43. Kylmä sivukas, räystäällä on pieniä ilmarakoja.

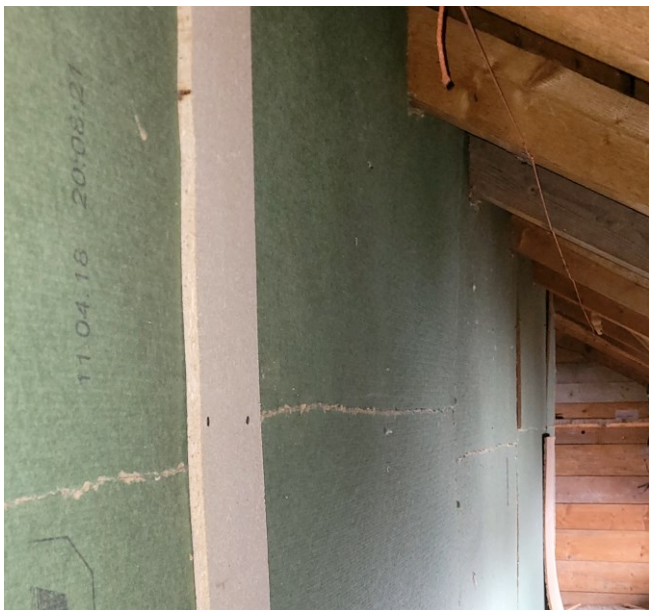
Koko yläpohjan tuuletus on todella heikko kaikki nähtävillä olevat tuuletusraot ovat tukossa (Kuva 44). Yläpohjassa ei ole kulkusiltaa, joten tämän osalta tarkastus vain silmämääräisesti kulkuluukun kohdalta (Kuva 45).

KUVA 44. Lisäeristettyä seinää sivukkaan kohdalla, tuuletusrako puuttuu alkupe-
räisestäkin rakenteesta.

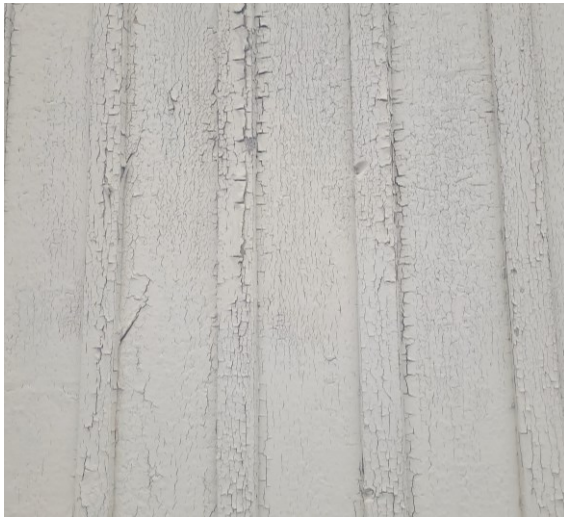
KUVA 21. Maalipinnan halkeilua

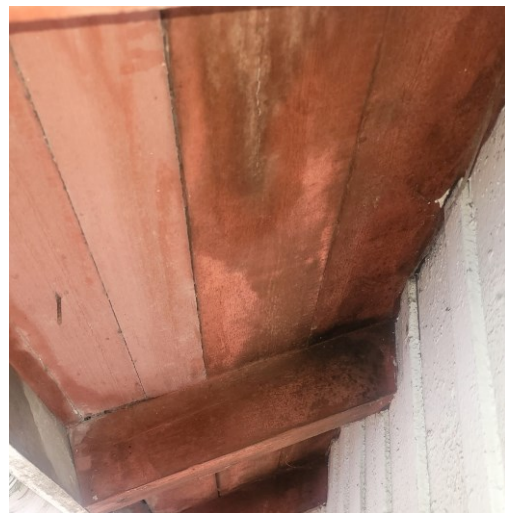
KUVA 34. Kastunutta laudoitusta
