## **TALOYHTIÖN MÄRKÄTILOJEN KUNTOTARKASTUS SEKÄ TEKNINEN KÄYTTÖIKÄ**

Lassi Jurmu  
Opinnäytetyö  
Kevät 2024  
Rakennustekniikka, Insinööri  
Oulun ammattikorkeakoulu

This thesis examines the condition assessment of bathrooms in a building society.  
The study targeted a 22-apartment residential building located near the city center of Oulu.

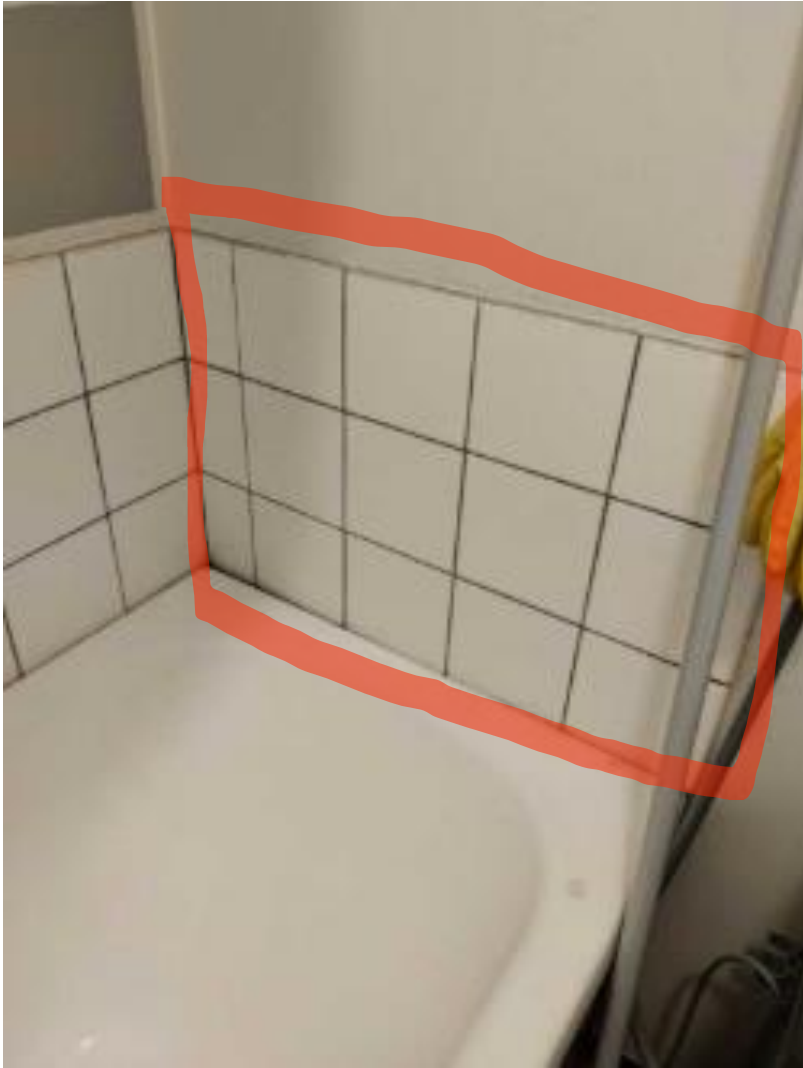
Taloyhtiön huoneistojen märkätilojen seinät olivat pääosin siistikuntoisia teknisen käyttöiän ylittymisestä huolimatta. Alkuperäiskuntoisissa kylpyhuoneissa seinät on osittain laatoitettu ja näissä esiintyi selkeästi eniten kopolaattoja seinissä sekä sauma- ja silikonipuutteita (kuva 6). Suurin osa kylpyhuoneista oli kuvan 7 mukaisessa kunnossa.

*KUVA 6. Rajatulla alueella kopolaattoja. Märkätila alkuperäiskuntoinen.*

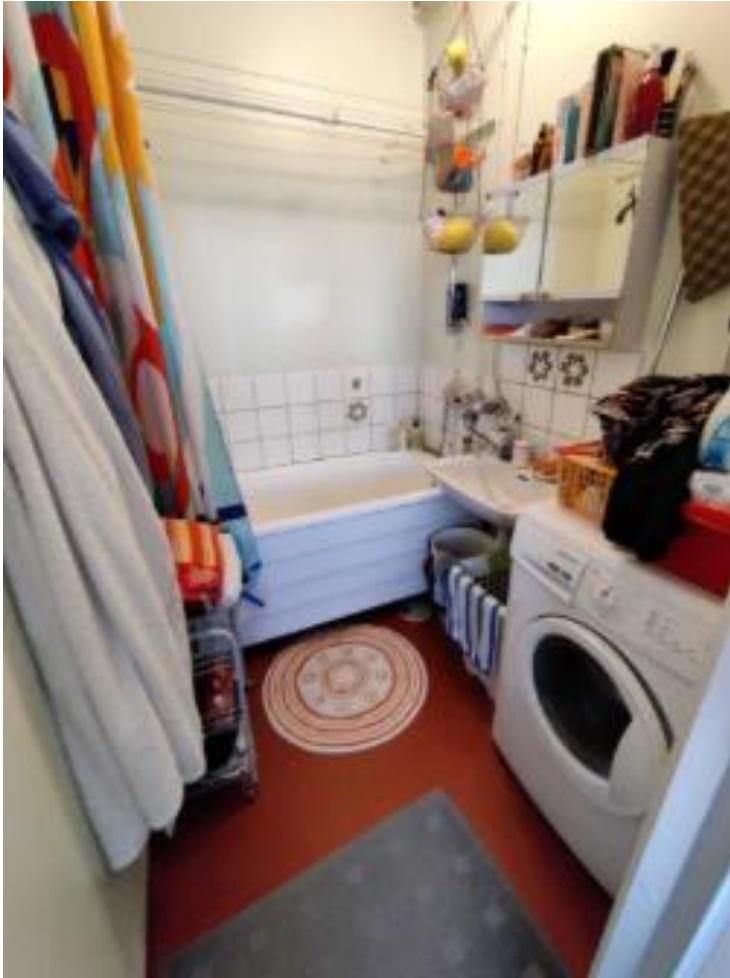
*KUVA 7. Alkuperäiskuntoinen kylpyhuone, jossa laatat osittain irti alustastaan.*

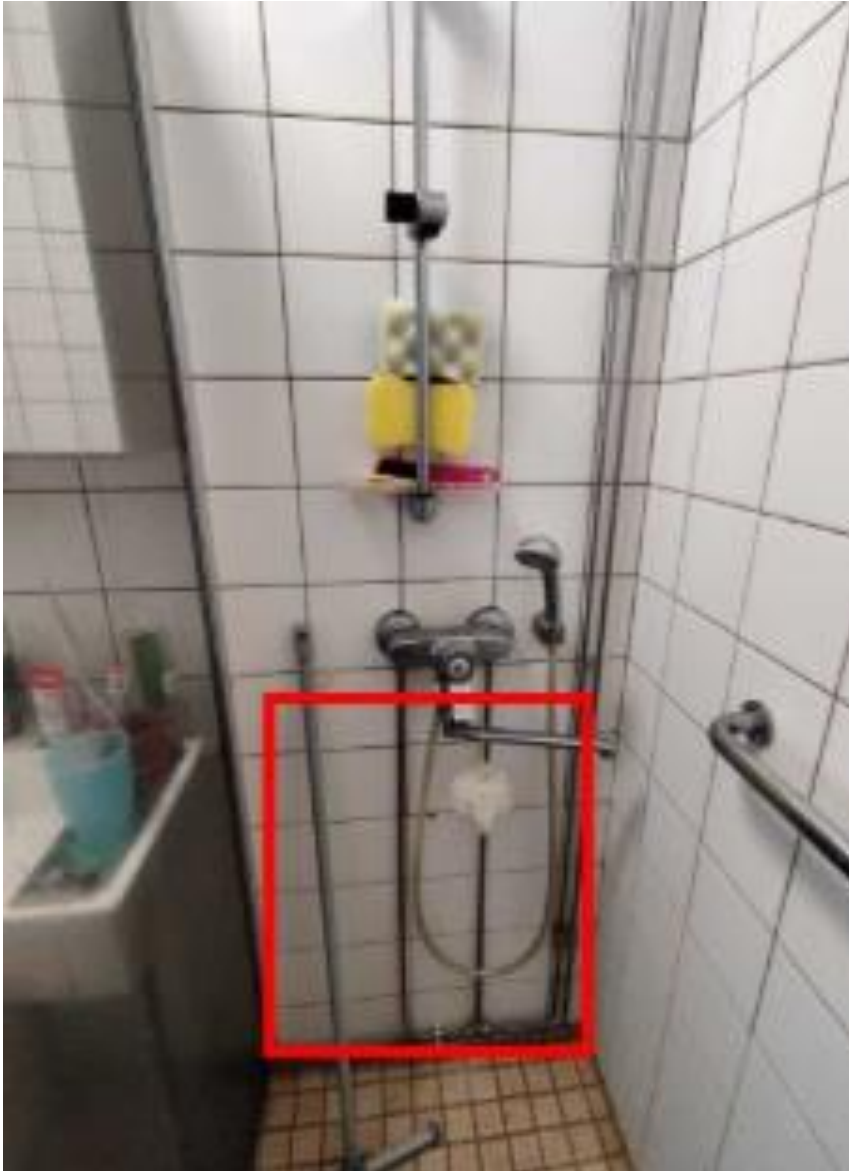
Täysin remontoituissa märkätiloissa ei havaittu yhtään kopolaattaa seinässä. Jotkut märkätilat on remontoitu niin, että laatta on asennettu vanhan pintamateriaalin päälle. Näissä havaittiin joitakin kopolaattoja etenkin suihkun alueella (kuva 8 ja kuva 9).

*KUVA 8. Merkatulla alueella kopolaattoja. Uusi laatoitus asennettu vanhan muovimaton päälle.*

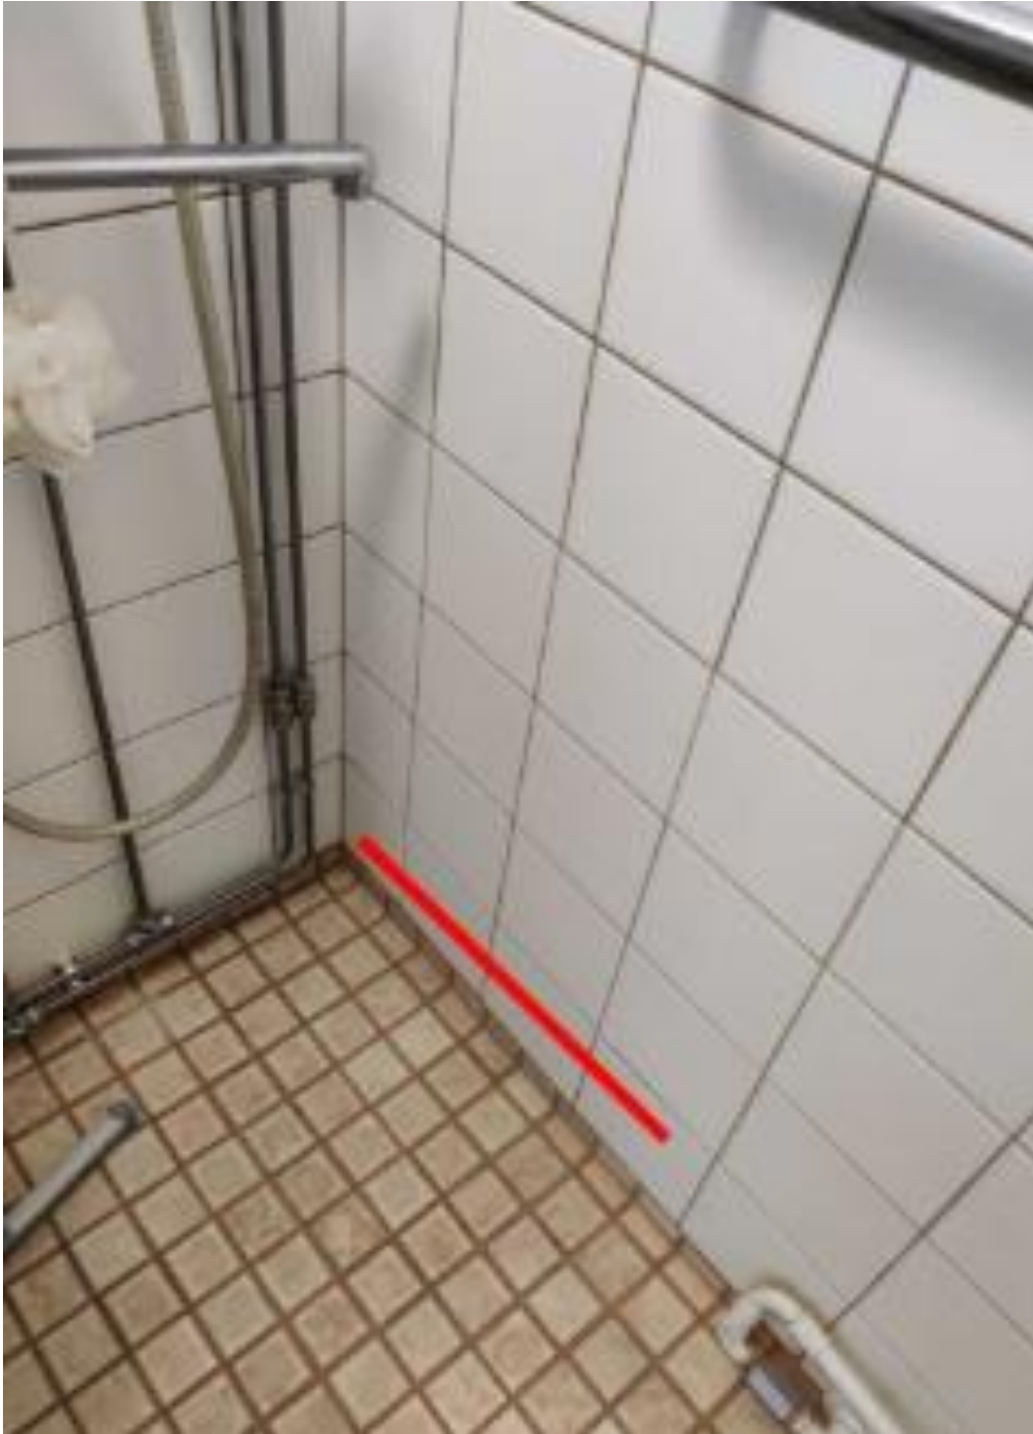
*KUVA 9. Merkatulla alueella kopolaattoja. Uusi laatoitus asennettu vanhan muovimaton päälle.*

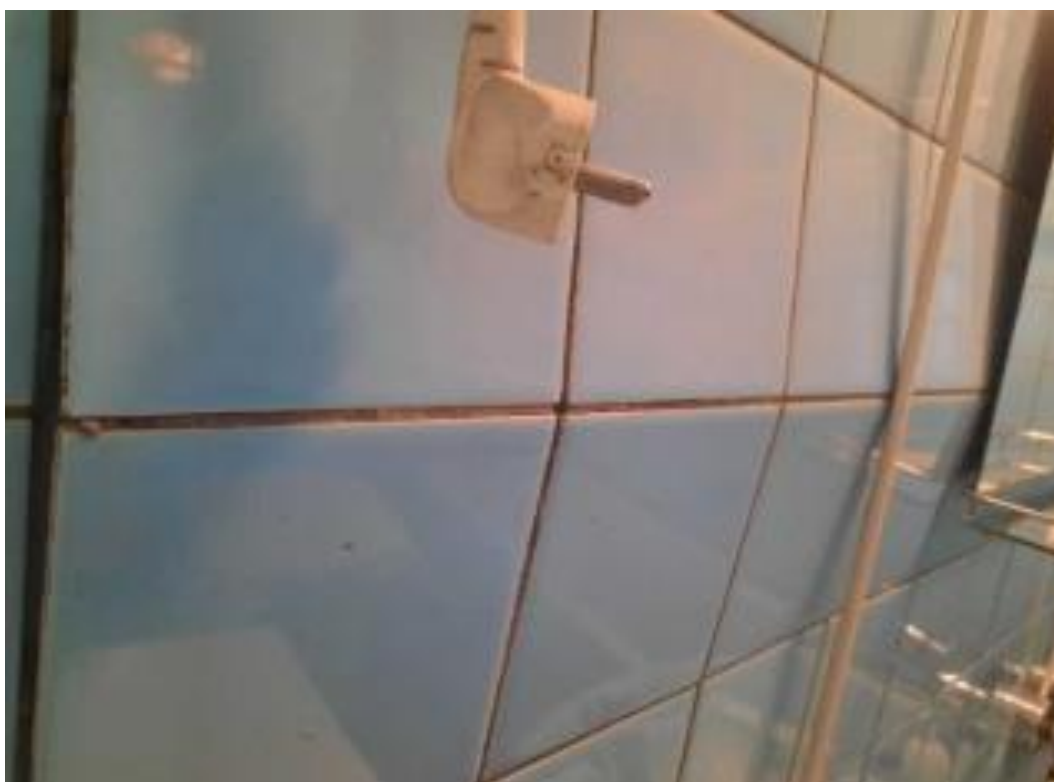
Seinistä selkeästi irrallaan olevat laatat ovat riski käyttäjälle itselleen, mikäli laatat pääsevät tippumaan. Kuvassa 10 osittain näkyvä peili myös on kallellaan, ja laatat väännättävät peiliä, jolloin peili voi särkyä ja aiheuttaa vahinkoa käyttäjälle sekä muovipinnoitteiselle lattialle. Myös omia korjauksia oli tehty luultavasti tiivistyksien suhteen kuvan 11 mukaisesti. Ei ole tarkkaa tietoa, onko kylpyhuone säännöllisesti käytössä ja milloin kylpyhuonetta on viimeksi käytetty, mutta selkeästi käyttökieltoon johtavia virheitä ei tästä löytynyt.

*KUVA 10. Laatat selkeästi irronnut alustastaan, irronneet laatat väännättävät myös peiliä.*

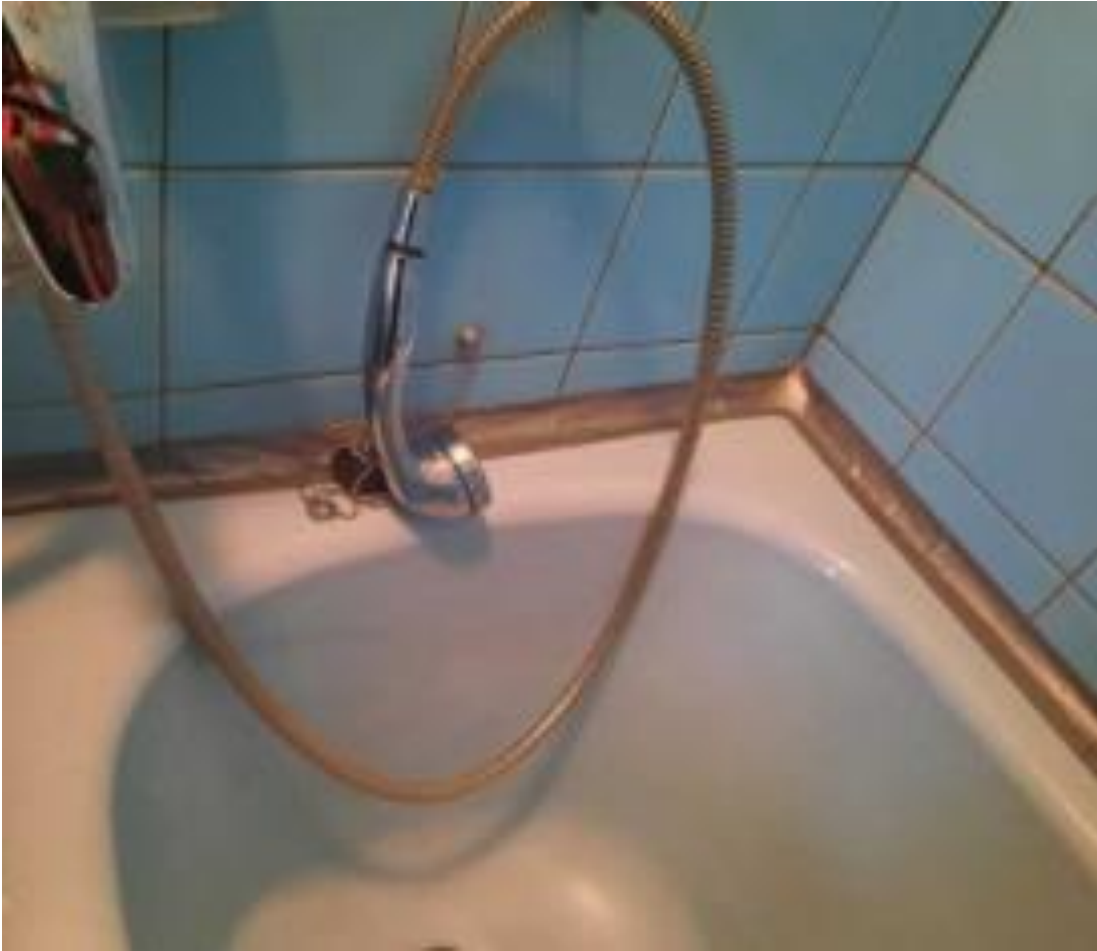
*KUVA 11. Kylpyammeen ja seinän välinen sauma tiivistetty ilmastointiteipillä.*

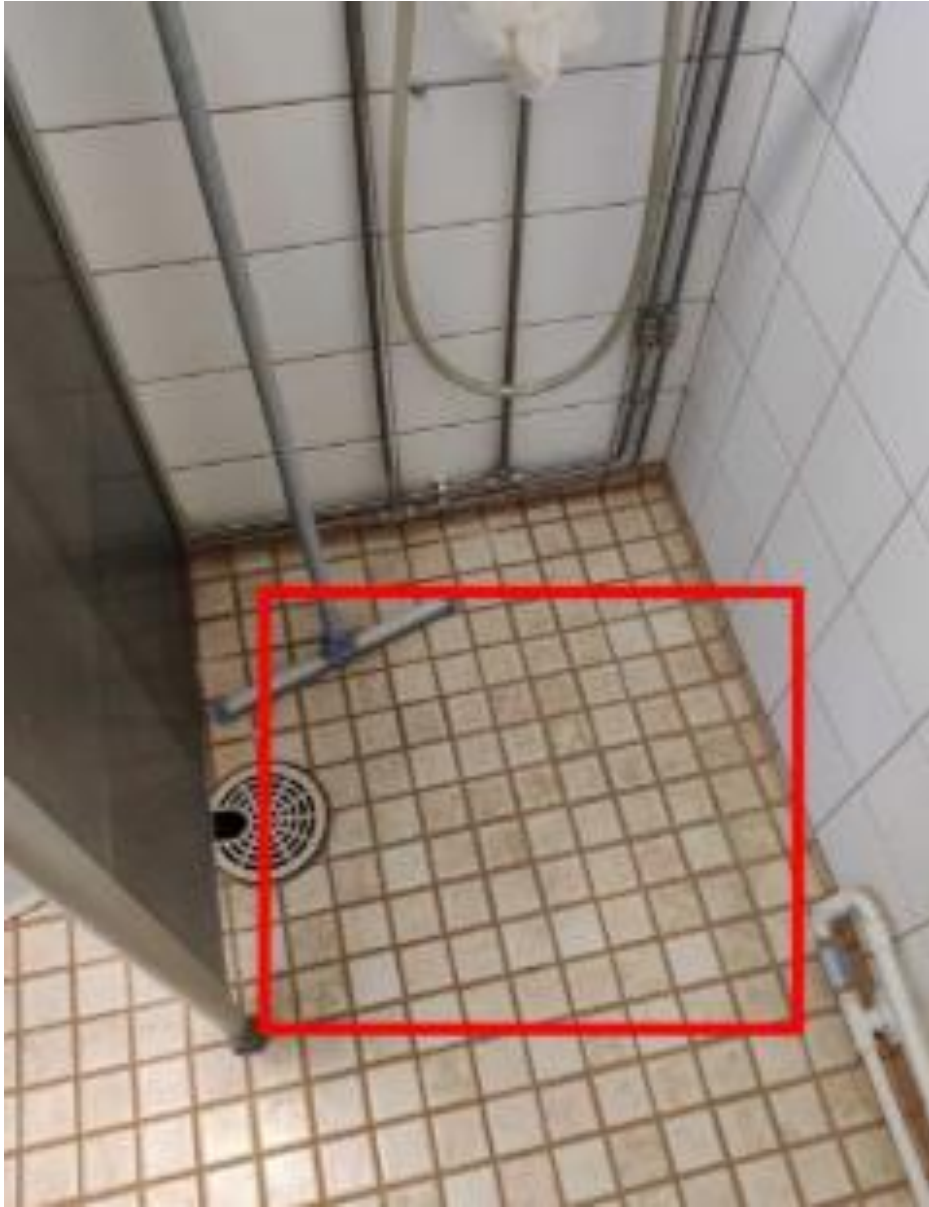
Yhden asunnon kaivon tarkastelusta kävi ilmi, että laatoituksen alle on jätetty muovimatto, joka on luultavasti irronnut alustastaan ja sen takia kopoalue on laajempi kuin muissa asunnoissa (kuva 12 ja kuva 13).

*KUVA 12. Kopolaattoja suihkualueella*

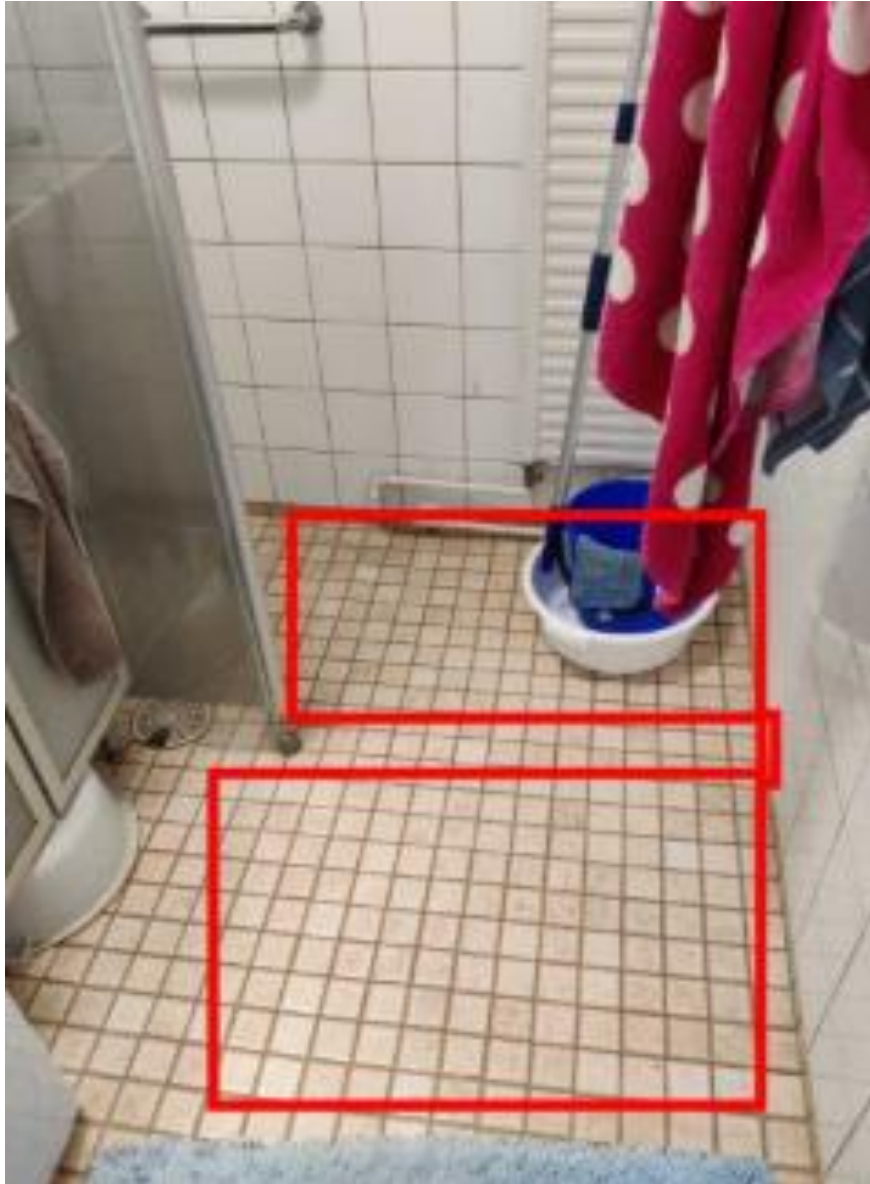
*KUVA 13. Kopolaattoja keskellä kylpyhuonetta ja suihkualueella*

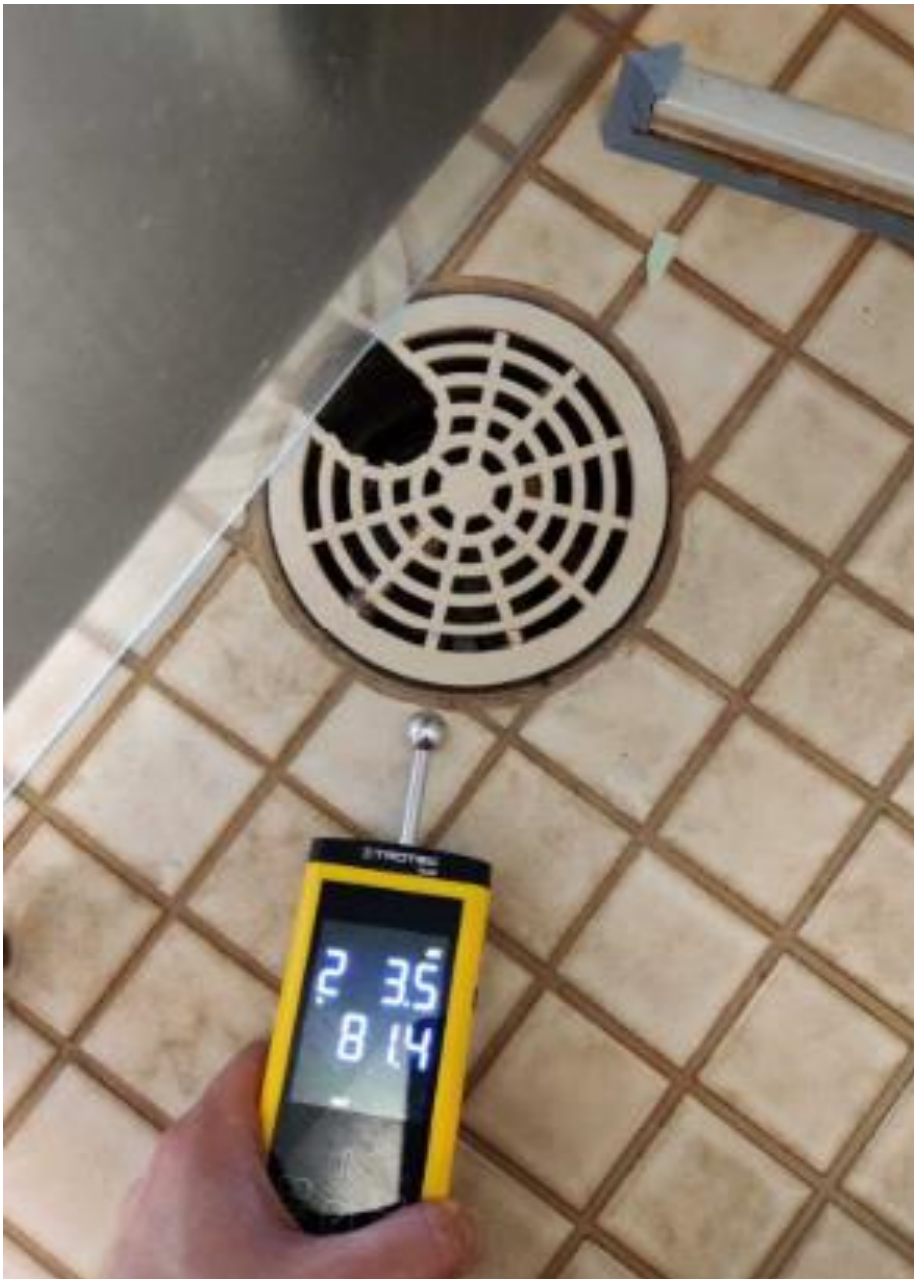
*KUVA 14. Kaivon alueella ei kohonneita kosteusarvoja*

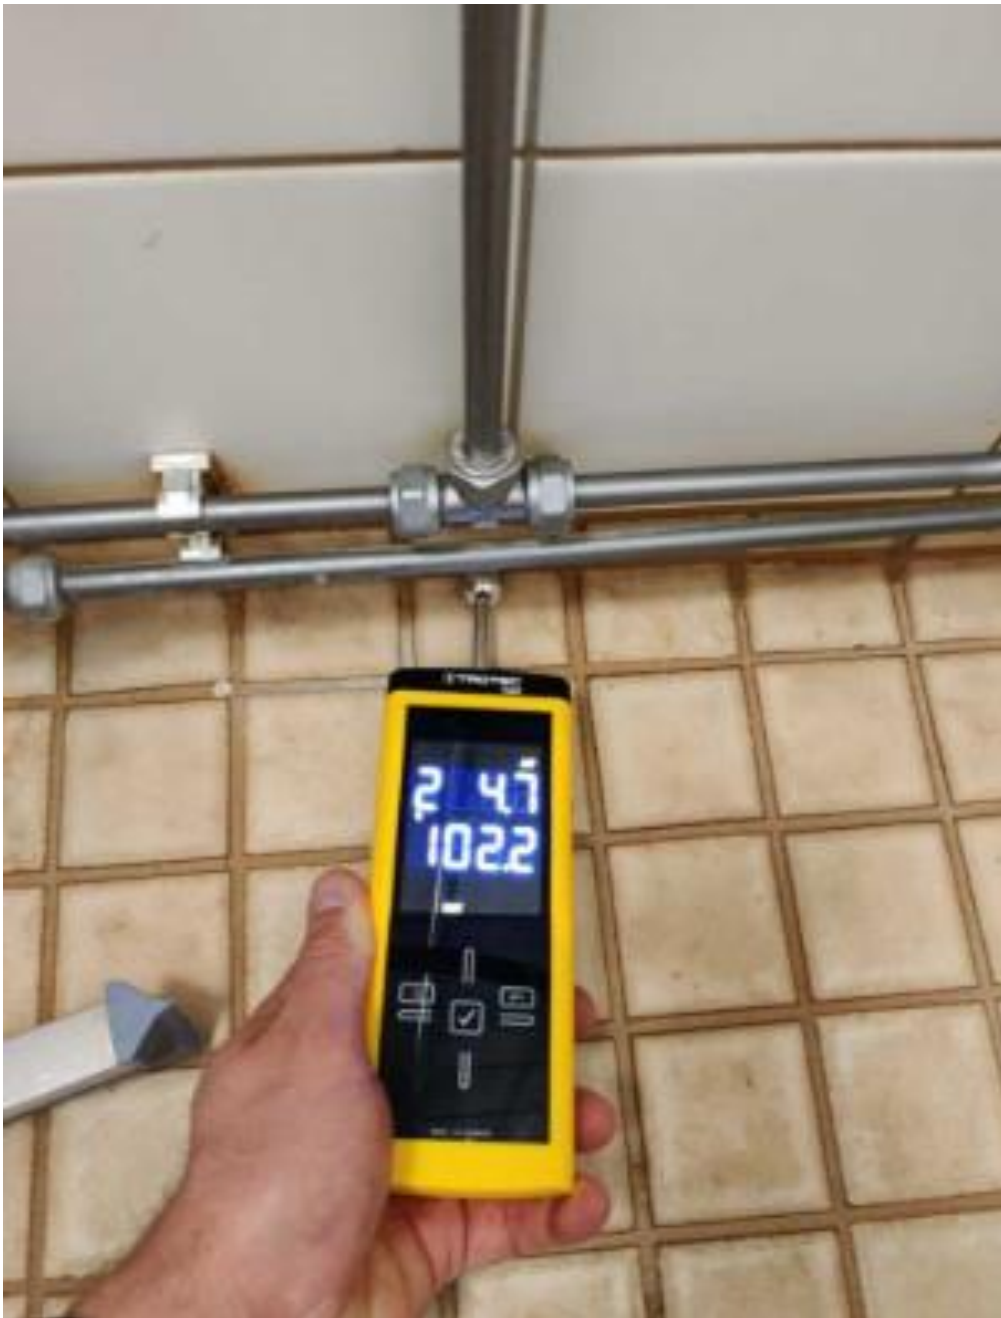
Kolmessa asunnossa tehtiin havaintoja normaalia korkeammista kosteusarvoista (kuva 15 ja kuva 16). Kahta näistä märkätiloista oli käytetty vastikään, joten normaalia korkeammat kosteusarvot johtuivat luultavasti siitä. Yhdestä asunnosta löytyi kohonneita kosteusarvoja, vaikka suihku oli ollut pidemmän aikaa käyttämättä.

*KUVA 15. Lattianrajassa suihkun alla kohonneita kosteusarvoja.*

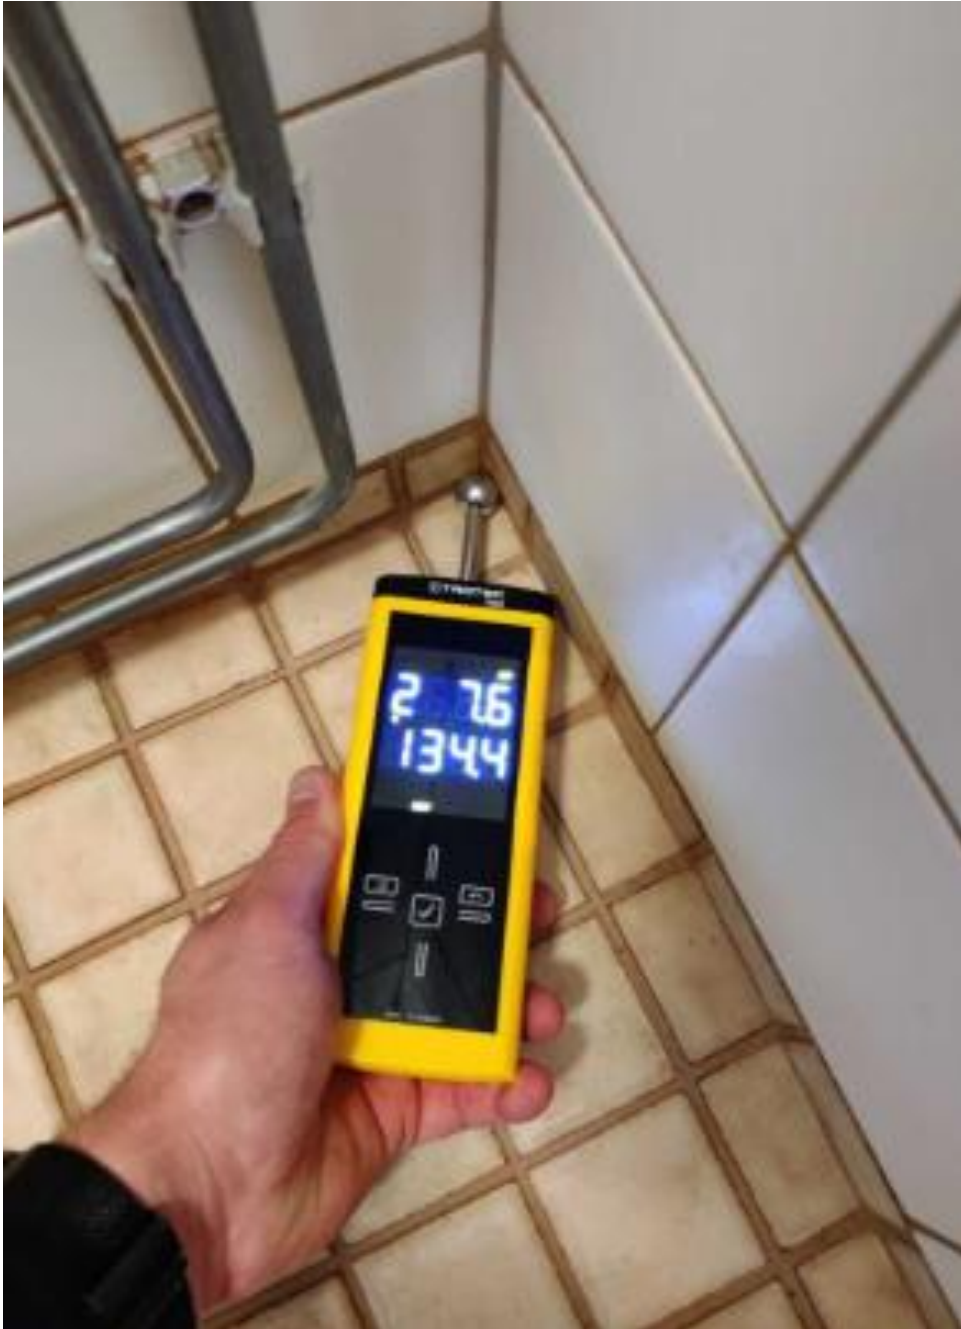
*KUVA 16. Suihkunurkkauksessa kohonneita kosteusarvoja seinän ja lattian nurkassa*

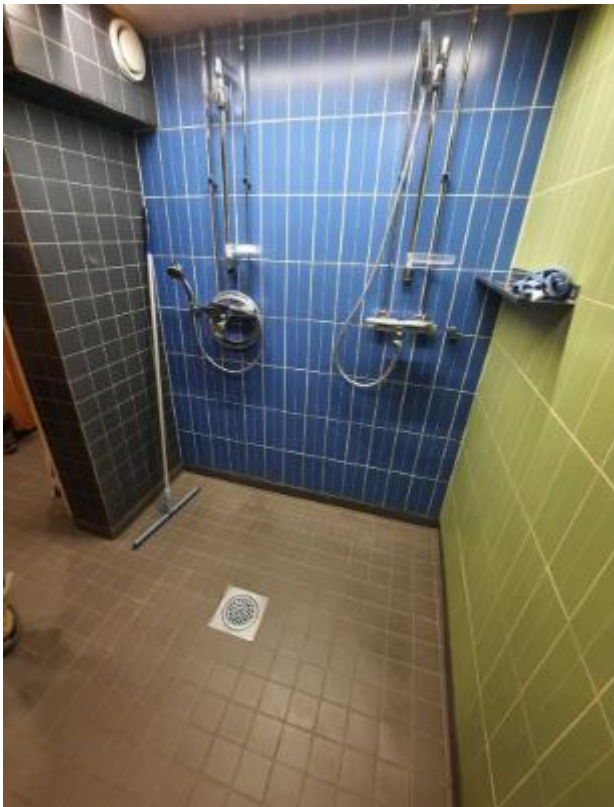
Saniteettitilat olivat asialliset ja hyvässä kunnossa (kuva 17). Saunan suihkutiloissa ei huomattu selkeitä vikoja ja puutteita mutta seinän vieressä noin kolmen metrin etäisyydellä suihkuista huomattiin pienimuotoista veden lammikoitumista ja suihkuttelun jälkeen lattian kuivaaminen olisi suotavaa (kuva 18).

*KUVA 17 Taloyhtiön suihkutilat*

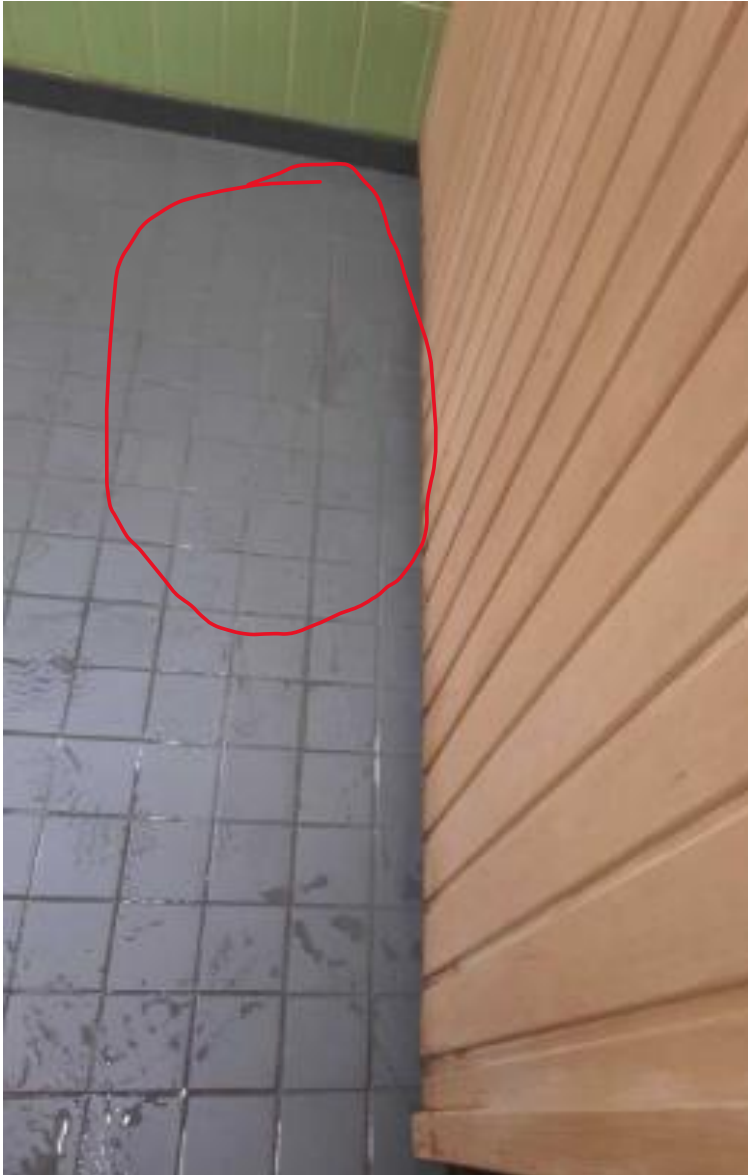
*KUVA 18. Vesi lammikoituu merkatulle alueelle*

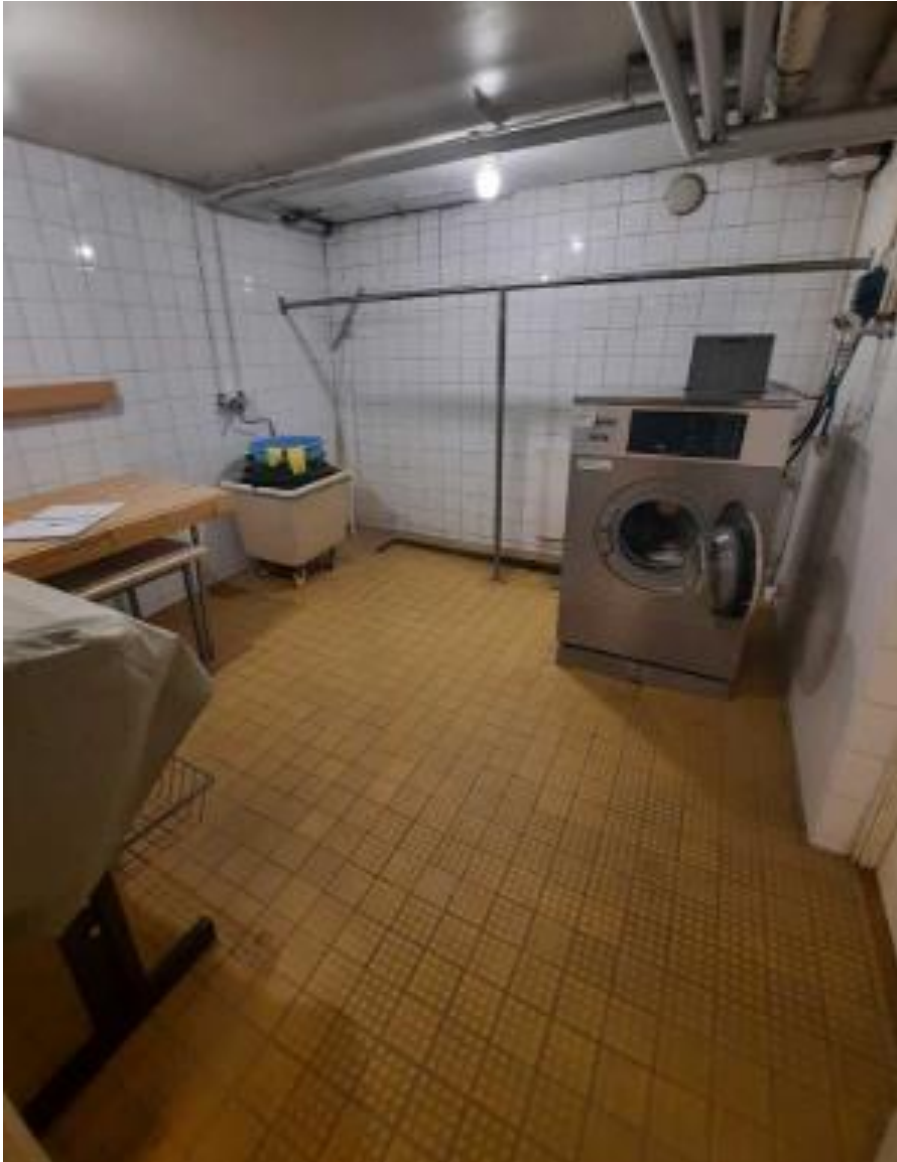
Taloyhtiön pesutupa on luultavasti alkuperäiskuntoinen ja ylittänyt selkeästi teknisen käyttöiän. Lattioissa ja seinissä ei havaittu kopolaattoja. Seinien ja lattioiden rajassa ei ollut silikonisaumoja, vaan nurkat oli saumattu saumalaastilla. Saumalaasti oli murentunut paikoittain nurkista.

Lattia oli kauttaaltaan tasainen mutta pyykinpesukoneen takana oli jyrkkä luiska, joka kallisti selkeästi kaivolle päin. Vaikka pyykkitupa soveltuu käyttötarkoitukseen, on se ylittänyt teknisen käyttöiän ja sen remontointi on suotavaa lähivuosien aikana. Koska pyykkitupa on alkuperäiskuntoinen, laatoitusten alla ei ole nykymääräysten mukaista vesieristettä ja pyykkitupa on altis kosteusvaurioille (kuva 19).

KUVA 19. Yleiskuva pyykkituvasta
