Kuivaketju10-toimintamallin soveltu- vuus hirsirakennuksen korjaushank- keessa

Metropolia Ammattikorkeakoulu

Insinööriyö

Author: Wafa Ameli
Title: Suitability of the Dry Chain 10-model in a log building renovation project
Number of Pages: 126 pages + 1 appendices
Date: 27 April 2024

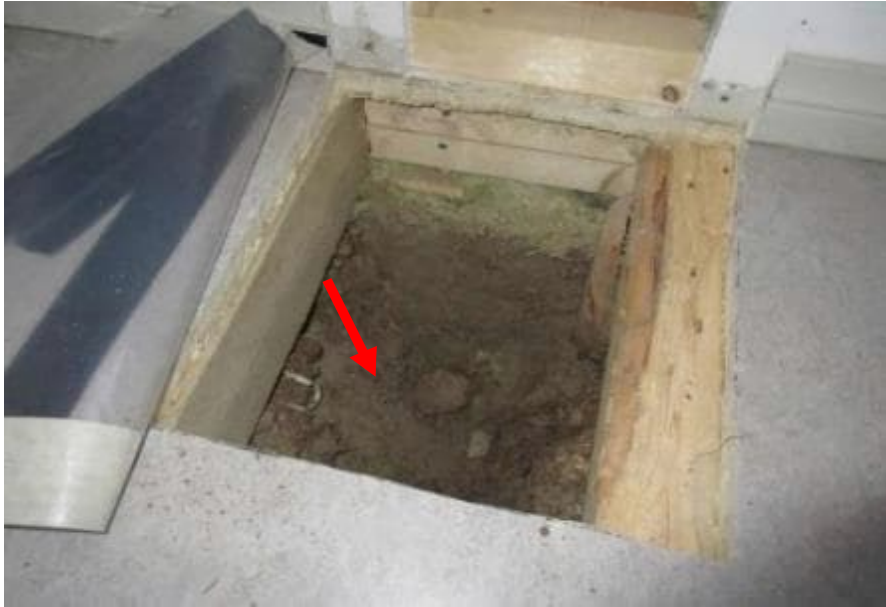
Yhden rakennuksen tiloista, alapohjan turve-eristetäytössä todettiin näytealustoilla ohjearvoihin nähden kohonnut homesieni-itiöpitoisuus (kuva 11). Bakteeri- ja sädesienipitoisuudet olivat ohjearvoihin nähden alhaiset. Poikkeavia sienitiölajeja ei todettu. Turve-eristetäytön kohonnut homesieni-itiöpitoisuus voi joutua orgaanisessa materiaalissa tavanomaisestikin esiintyviin epäpuhtauksiin ja / tai rakenteeseen on käyttöhistorian aikana mahdollisesti päässyt kosteutta, joka on vaurioittanut materiaalia. [16.]

Kuva 11. Alapohjan puurakenteet ja täyttömateriaalit olivat aistinvaraisesti ja kosteusmittauksilla arvioituna kuivia. Yhden tilan turve-eristetäyttömateriaalissa todettiin kohonnut homesieni-itiöpitoisuus. Lattian liittymät seinärakenteisiin eivät ole ilmatiiviitä [16].

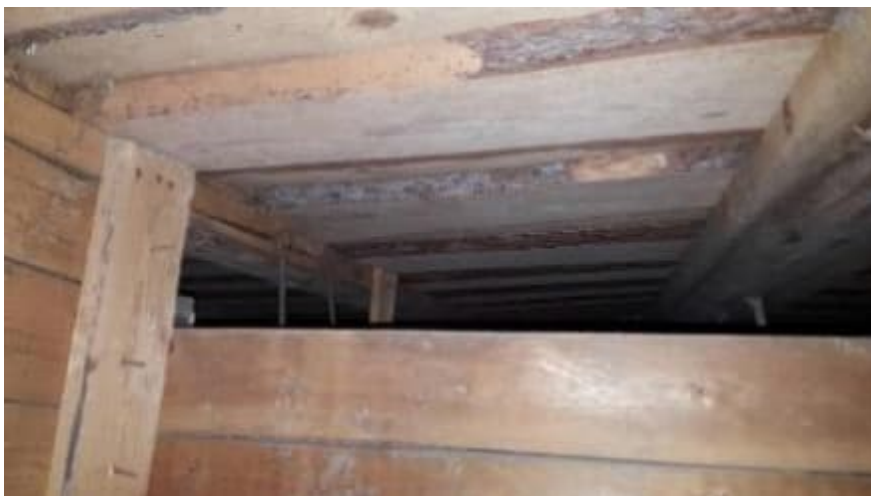
Kuva 12. Tuulettuva alapohjatilaa tarkasteltiin pistokoelunteisesti sokkelin tuuletusaukkojen kautta. Alapohjan puurakenteiden kosteusteknisessä kunnossa ei huomautettavaa [16].

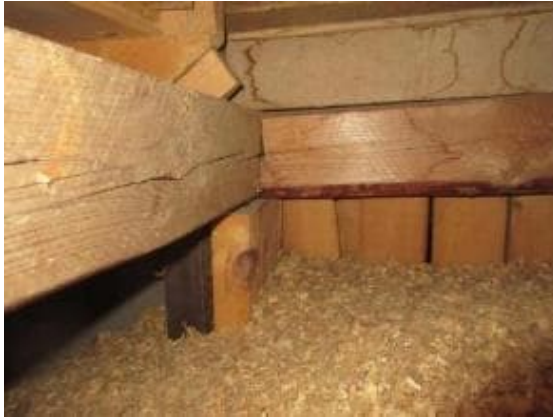
Kuva 13. Rakenneavaus lattiaan. Alapohjarakenteessa puurakenteet ja puurueristetäyttö olivat kuivia. Levyrakennepinnoilla oli vanhoja kosteusjälkiä [16]. Alapohjan täyttökerroksesta todettiin voimakas ilmavirtaus huoneilmaan päin rakenneliittymien kautta. Ilmavirtaus voi osaltaan kuljettaa hajua sisäilmaan. Puurueristetäytössä ei todettu poikkeavaa mikrobikasvustoa [16].

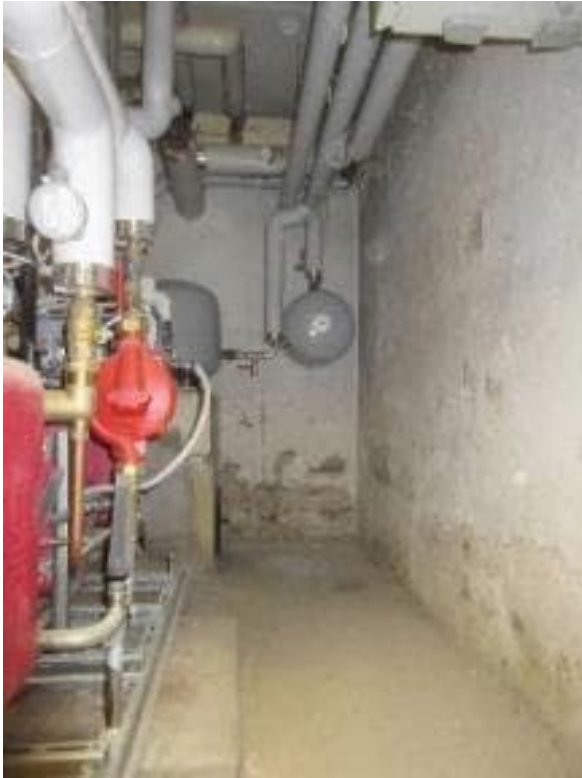
Ulkoseinien sisäpintojen maali- ja rappauspinnat ovat kuluneita. Kellarin ulkoseinien ja muurattujen väliseinien pinnoilla todettiin kohonneita pintakosteusluokarvoja (kuva 16). [16.]

Kuva 16. Kellarin seinäpintojen maali- tasoitepinnat ovat kuluneita. Seinien alaosissa on kosteutta ja kosteuden aiheuttamia pintavaurioita [16].

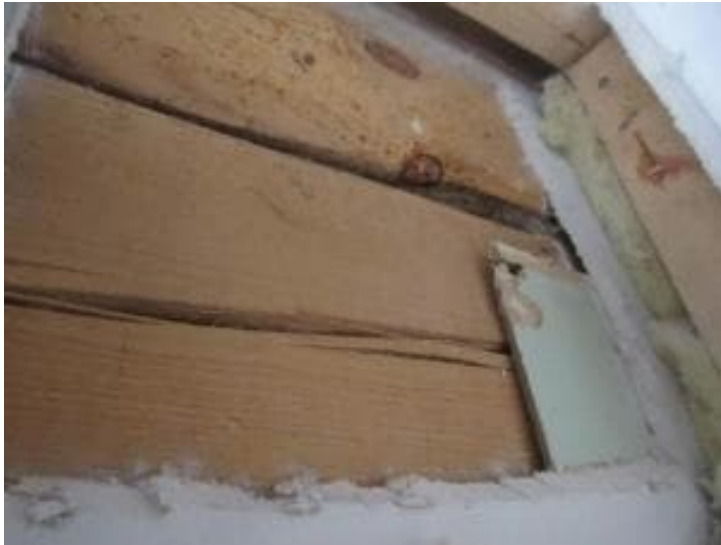
Ensimmäisen kerroksen tiloissa ulkoseinien sisäpinnoilla ei todettu kosteuden aiheuttamia vauriojälkiä (kuva 17). Julkisivulaudoituksen kunto oli hyvä, eikä siinä havaittu lahovaurioitumista. Maalipinnat olivat siistit, eivätkä ne edellytä huoltomaalausta. [16.]

Kuva 17. Ulkoseinärakenteessa ei todettu kosteuden aiheuttamia väri- tai rakennemuutoksia. Hirsirungon sisäpintaan asennettu lisälämmöneriste ei ole ilmatiivis huonetiloihin päin. Hirsirungon pinnat olivat hyvässä kunnossa [16].

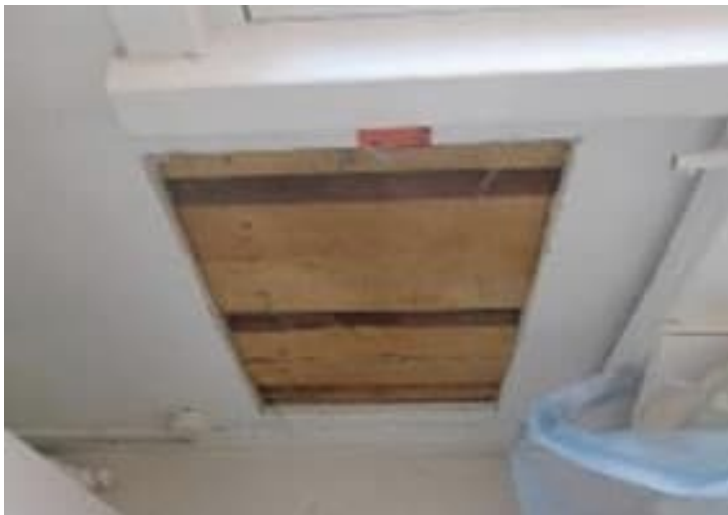
Eräs huoneen ulkoseinässä ei ole sisäpuolista lisälämmöneristettä (kuva 18). Rakenneavauksen perusteella rakenteen kosteusteknisessä kunnossa ei ole huomautettavaa. [16.]

Kuva 18. Yhden tilan ulkoseinän alaosan ja yläosan kosteusteknisessä kunnossa ei ole huomautettavaa. Hirsirungon sisäpintaa ei ole lisälämmöneristetty [16].

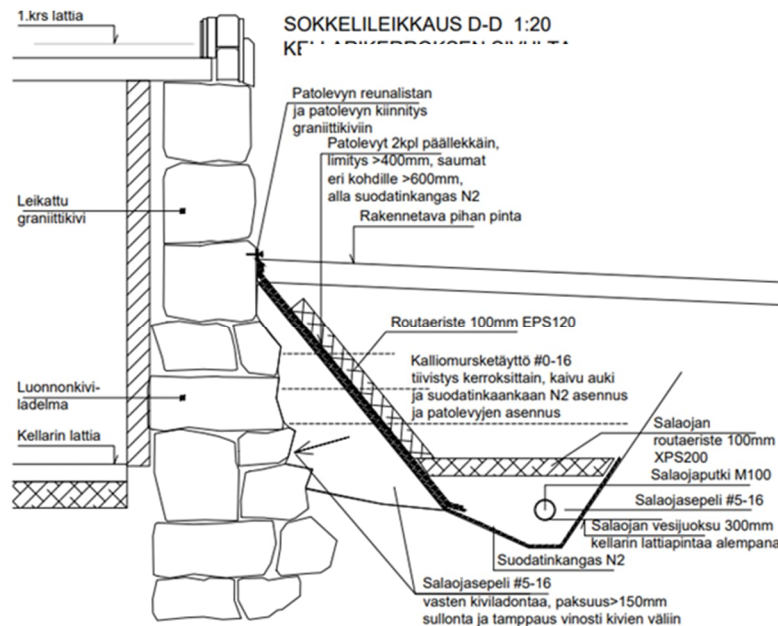
Kuva 23. Salaojat uusitaan kohteessa, ja samalla on otettava huomioon, että kiviperustukset ovat eri syvyyksissä [18].

Kohteemme kiviperustukset ovat eri syvyyksissä. Alun perin suunnitelmamme oli asentaa uudet salaojat anturan yläpuolelle, koska anturan tarkkaa sijaintia ei ole tiedossa. Tästä syystä kapillaarikatkon rooli korostuu erityisesti estämässä kosteuden nousua maasta rakennuksen perustus- ja pohjarakenteisiin. Kapillaarikatko, joka asennetaan tyypillisesti anturan ja sokkelin väliin, on keskeinen toimenpide tehokkaassa kosteudenhallinnassa. Riskin hallinnasta vastaavat rakennesuunnittelija ja kosteudenhallintakoordinaattori.

Salaojat uusitaan, ja uudet salaojitukset toteutetaan huomioiden edellä mainittu riski (kuva 23). Korkeustasot merkitään salaojaputkiston nurkkapisteisiin, ja putkiston kaltevuus suunnitellaan vähintään 1:200, mutta suositeltavasti 1:100 kohti keräyskaivoa. Tämä varmistaa tehokkaan vedenpoiston ja auttaa ehkäisemään mahdollisia tulvaongelmia.

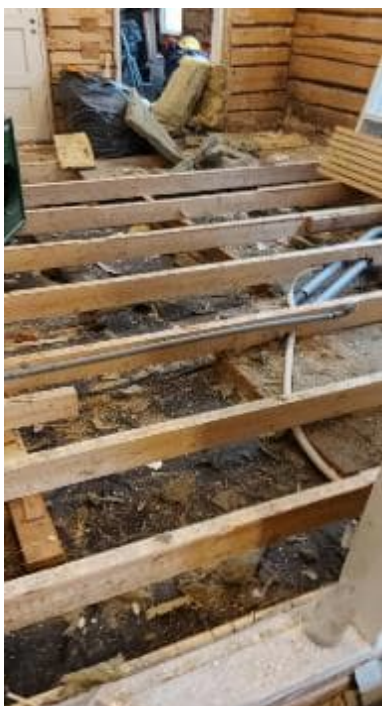
Kuva 39. Lattiarakenteiden purkuvaihe. Osassa lattian eristerakenteissa on havaittavissa tummumaa (kuvaaja: Wafa Ameli).

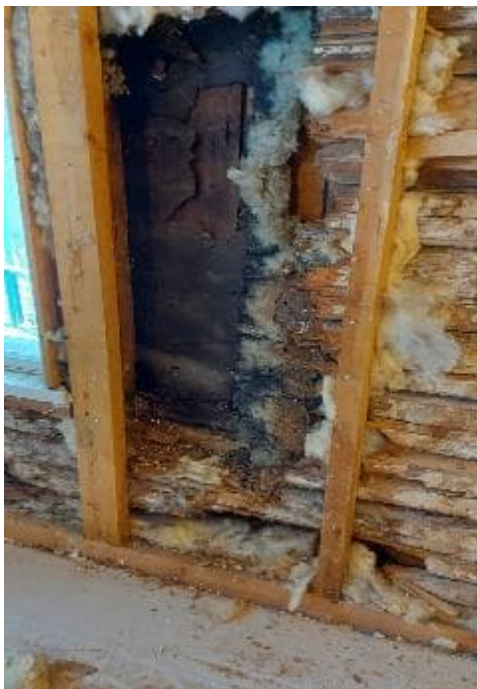
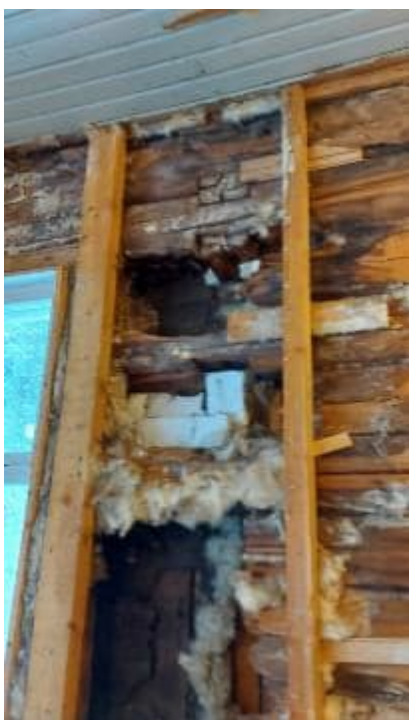
Kuva 40. Seinärakenteissa on havaittavissa laajoja lahovauriota. Hirsirakenne on paikallisesti kadonnut kokonaan (kuvaaja: Wafa Ameli).

Kuva 41. Seinärakenteissa on havaittavissa laajoja lahovauriota. Hirsirakenne on paikallisesti kadonnut kokonaan (kuvaaja: Wafa Ameli).

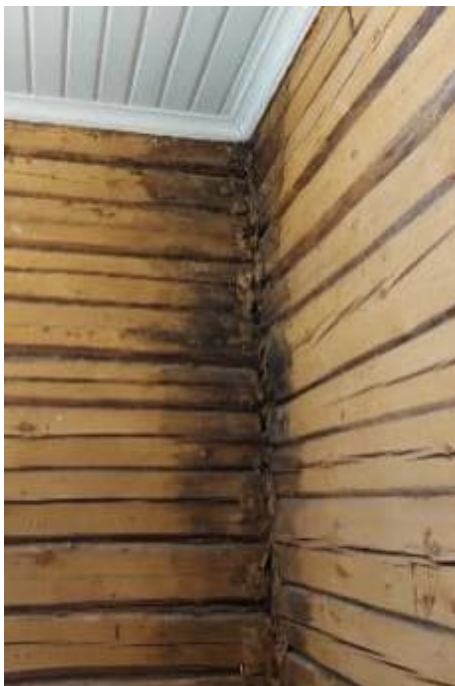
Kuva 42. Nurkkakohdissa on tummumaa ja seinä-seinäliittymästä on havaittavissa viitteitä kosteusvauriosta (kuvaaja: Wafa Ameli).

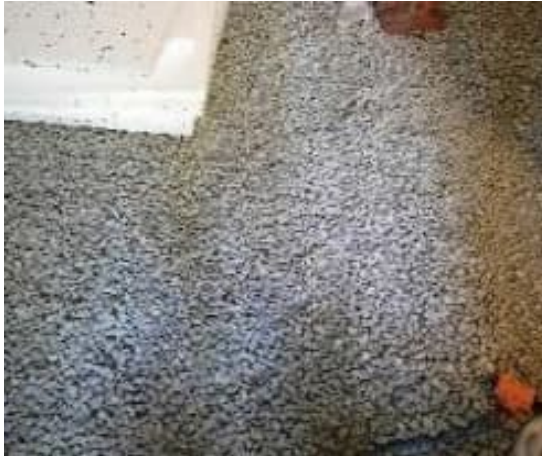
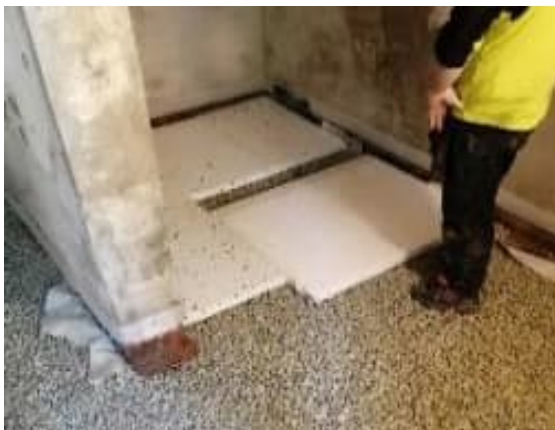
Kapillaarikatkokerroksen sijainti ja kerrospaksuudet on tarkistettu ja todettu suunnitelmien mukaisiksi (kuvat 61&62).

Kuva 61. Kapillaarikatkon asennus on ollut asiallinen ja siisti [18].
