Karelia-ammattikorkeakoulu

# Perinteisen hirsitalon korjaustarpeen määrittäminen ja muuntaminen vapaa-ajan käyttöön

Markus Räsänen

Opinnäytetyö, huhtikuu 2024

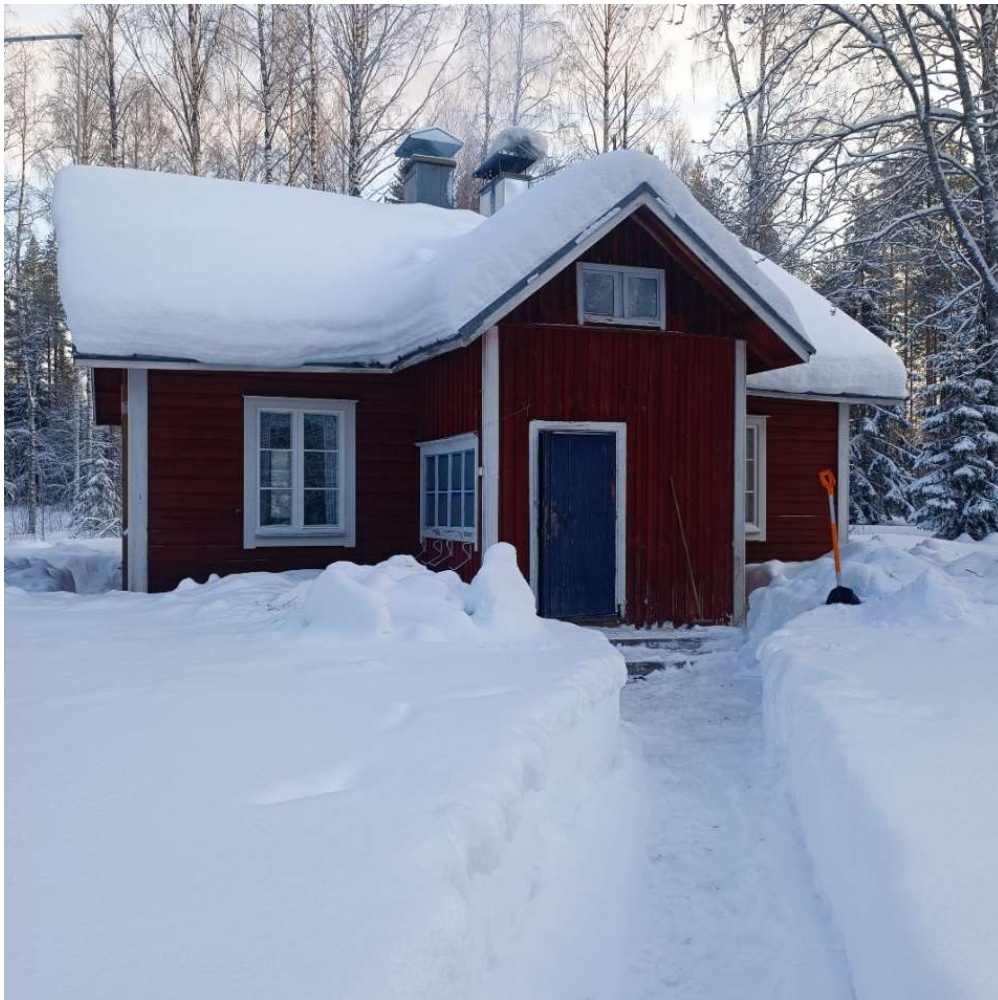
Sadeveden ohjaus on puutteellinen, sillä talosta puuttuvat kokonaan räystäskourut ja rännit (kuva 9). Tämä voi aiheuttaa veden valumista suoraan talon seinustoille. Maankallistuksia ei voitu tarkastaa tutkimushetkellä, koska maassa oli runsaasti lunta. Sokkeli on talossa todella matala ja alimmat hirret ovat alltiina kosteusrasitukselle ilman asianmukaista suojaa sadevedeltä.

Kuva 9. Julkisivu (Kuva: M.R).

Suositellaan, että sadeveden ohjausta parannetaan asentamalla räystäskourut ja rännit sekä tarkastamalla maankallistukset mahdollisten sadevesijärjestelmien parantamiseksi. Lisäksi olisi harkittava sopivien suojausten asentamista tai sokkelin korotusta alimpien hirsien suojaamiseksi kosteudelta ja veden aiheuttamilta vaurioilta.

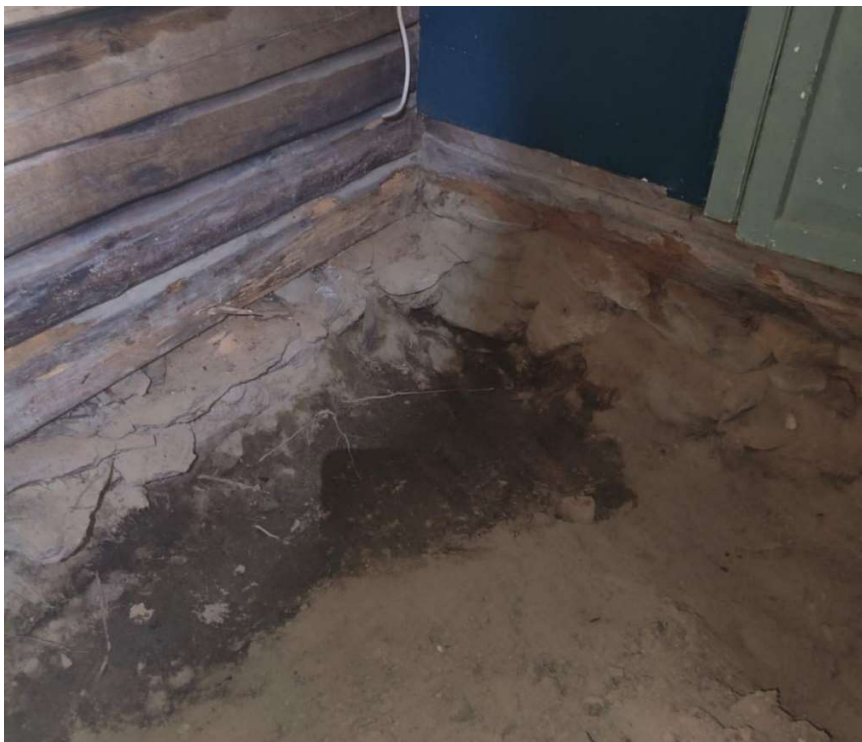
Tutkimuksen aikana huomattiin, että lumiensulamisvedet ovat valuneet talon sisäpuolelle kahdesta eri kohdasta talon tupaosassa (kuvat 10 ja 11).

Kuva 10. Lumen sulamisvedestä tullut märkä kohta uunin vieressä (Kuva: M.R.).

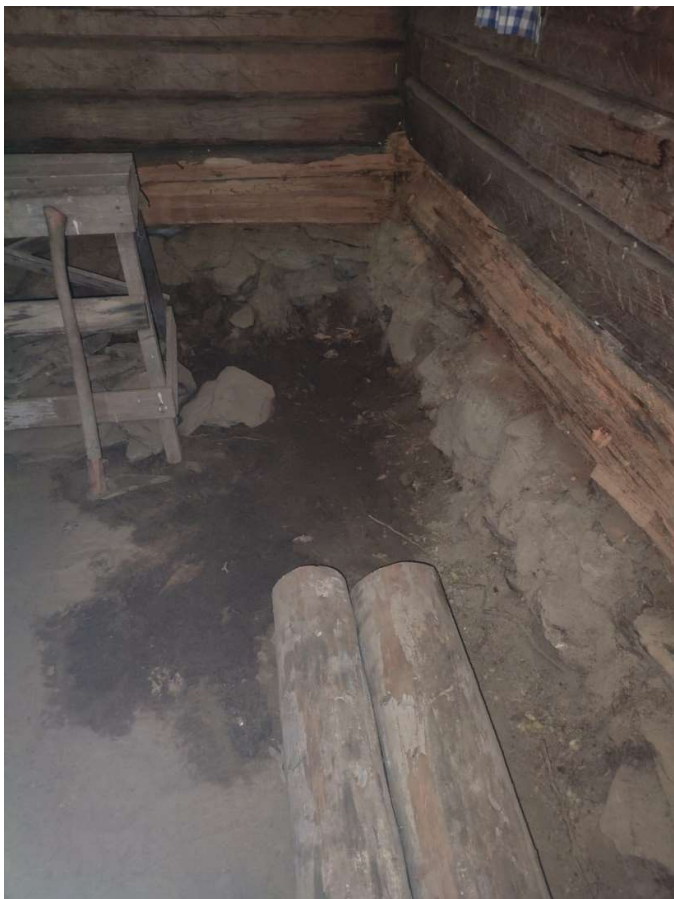
Kuva 11. Lumen sulamisvedestä tullut märkä kohta tuvassa (Kuva: M.R.).

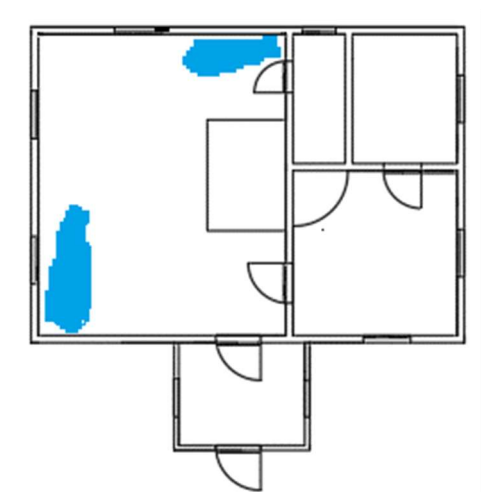
Kuvassa 12 on esitetty kuntotutkimuksen aikana havainnoidut lumen sulamisvesien valumakohdat alapohjassa.

Kuva 12. Talon pohjakuva, havainnointikohdat lumen sulamisvedestä merkitty kuvaan sinisellä (Kuva: M.R.).

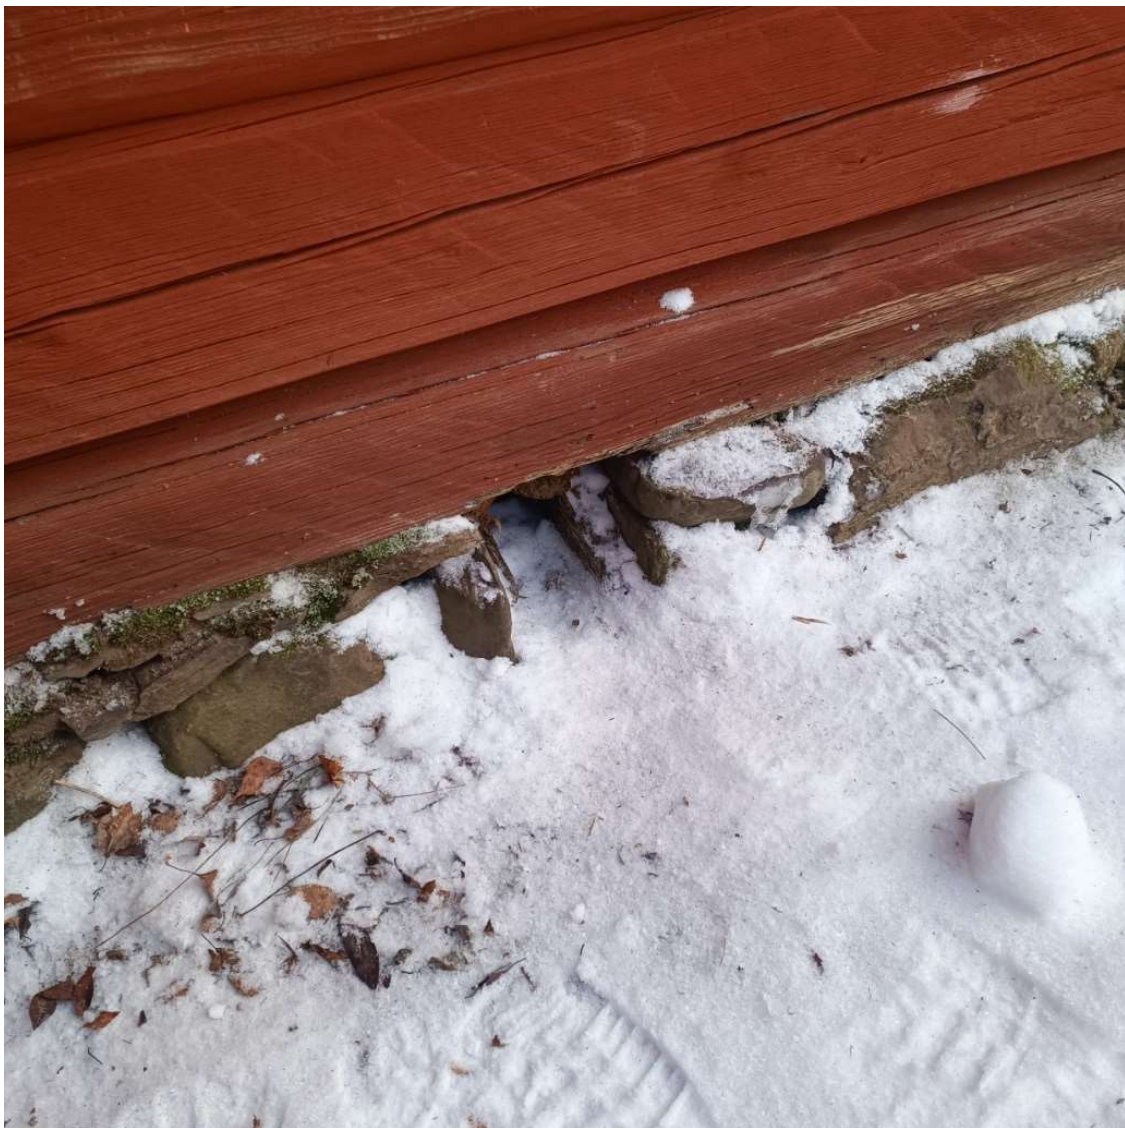
Tutkimuksen aikana suoritettiin aistinvarainen tarkastelu tuuletusluukkujen läheisyydessä. Tuuletusluukku tarkasteltaessa havaittiin, että avaamattomien lattiarakenteiden kohdalla sijaitsevista tuuletusluukuista levisi ulkopuolelle voimakas maakellarimainen haju (kuva 13).

Kuva 13. Tuuletusluukku (Kuva: M.R).

Maakellarin haju on huolestuttava havainto, sillä se viittaa mahdollisiin kosteus- tai homeongelmiin rakenteissa. Tällaiset hajut voivat olla merkki kosteudesta tai homekasvustosta, mikä voi aiheuttaa vakavia terveys- ja turvallisuusriskejä.

On erittäin suositeltavaa tehdä perusteellinen tarkastus ja tarvittavat toimenpiteet hajun aiheuttajien selvittämiseksi ja korjaamiseksi asianmukaisesti. Korjaustoimenpiteisiin voivat kuulua esimerkiksi kosteusvaurioiden korjaaminen, homeenpoisto, rakenteiden kuivaaminen ja ilmanvaihdon parantaminen. Nämä toimenpiteet ovat välttämättömiä mahdollisten vaurioiden välttämiseksi tulevaisuudessa ja asukkaiden terveyden suojelemiseksi.

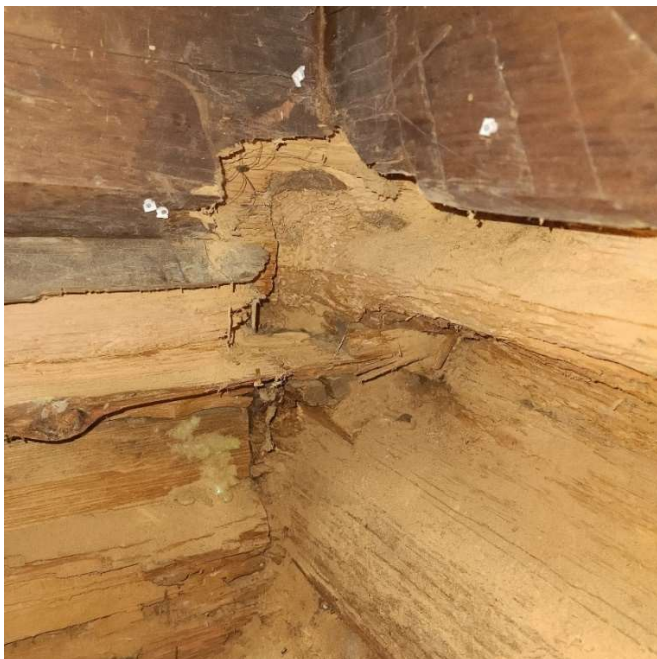
Tuvan osalta huomattiin, että talon kaksi alinta hirsikertaa olivat lahoja kauttaaltaan, kuten kuvassa 14 näkyy. Lisäksi oli selkeästi havaittavissa rakenteen epätiiveyskohtia, kuten kuvassa 15 näkyvät tummat alueet nurkissa. Ulkonurkka on viileämpi, koska lämpöenergia virtaa kahteen suuntaan ja myös

Kuva 14. Lahovaurioita tuvan puolella alimmissa hirsissä (Kuva: M.R).

Talon sisäpuolella havaittiin alimmissa hirsissä massiivisia lahovaurioita, mikä viittasi kosteusvaurioihin. Lisäksi talon nurkissa havaittiin epätiiveydestä johtuvia ilmavuotoja, joita todennäköisesti pahentanut korvausilmaventtiilien puuttuminen. Tämä ilmanvaihdon puutteellisuus voi lisätä kosteusvaurioiden riskiä ja vaikuttaa haitallisesti sisäilman laatuun. Rakenteiden vahvistaminen, kosteusvaurioiden korjaaminen ja asianmukaisen ilmanvaihdon järjestäminen ovat ensisijaisen tärkeitä toimenpiteitä talon turvallisuuden ja asumiskelpoisuuden varmistamiseksi.

Ennen hirsiseinän nostoa on varmistettava, että seinät on tuettu kunnolla esimerkiksi följareilla. Suositellaan myös ikkunoiden pois ottamista ennen nostotyön aloittamista. Tässä kohteessa työtä helpottaa se, että rakennuksen sisäpuolen lattiat aukaistaan kokonaan ja multapenkki ja sen alla oleva maa-aines poistetaan, joten hirsien vaihdon aikana pystytään työskentelemään talon sisä- ja ulkopuolella, kuten kuvassa 30 näkyy.

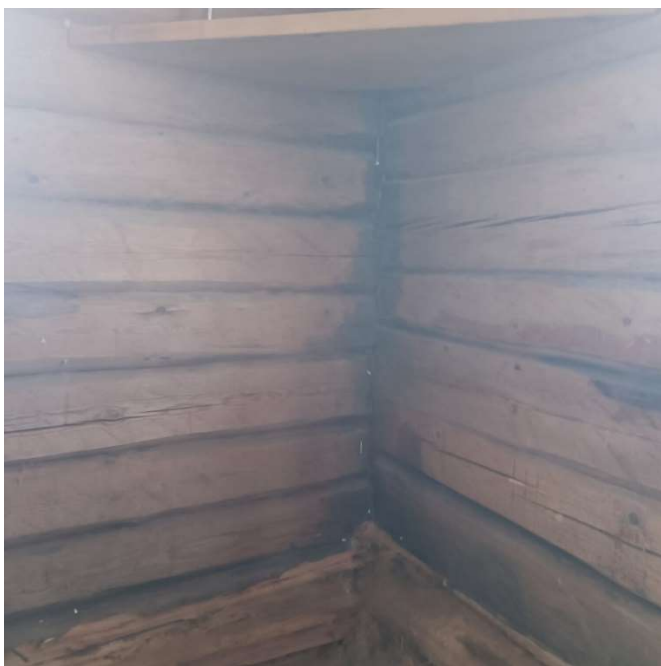
nurkan epätiivetyys viilentää rakennetta. Kun nurkka on viileämpi kuin huoneilma, niin sisäilman kosteus pääsee tiivistymään nurkkaan. Edellä mainittu alapohjan tuuletusluukuista tuleva maakellarin haju voisi olla peräisin juuri alahirsien lahoamisesta ja alustäytössä olevan eloperäisen aineksen maatumisesta.

Kuva 15. Kosteuden aiheuttamia tummia kohtia tuvan nurkissa (Kuva: M.R).

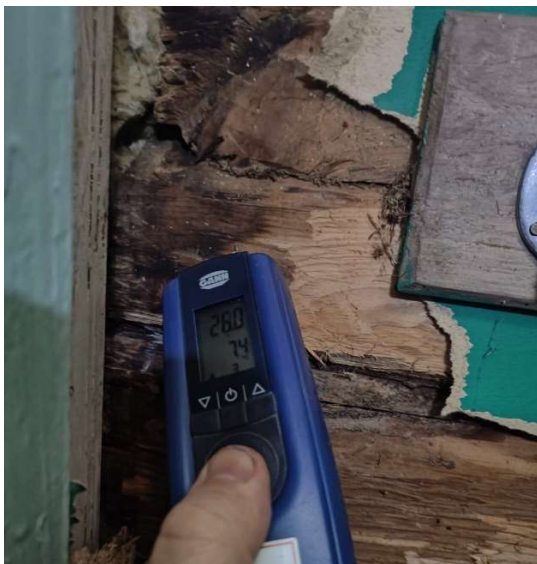
Kamarissa sijaitsevan ovenkarmin vierestä havaittiin kostea kohta, kuten kuvassa 16 on esitetty. Kosteusmittauksen tulosten perusteella havainto todettiin oikeaksi, koska mittari näytti suurinta kosteusarvoa.

Kuva 16. Kamarin kaapin ovenkarmin vierestä otettu kosteusmittaus (Kuva: M.R).

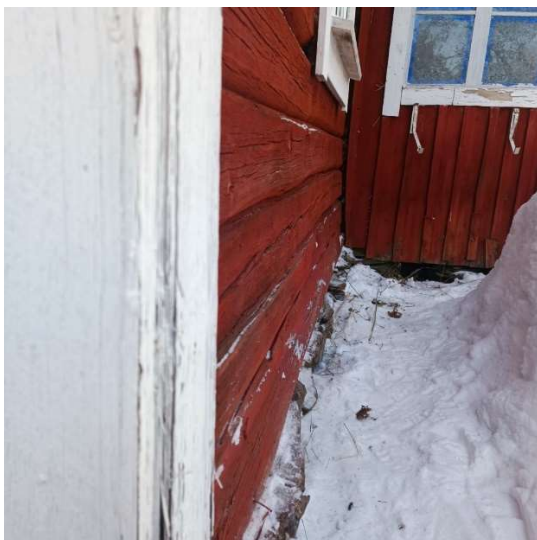
Tarkasteltaessa talon julkisivun puolta huomattiin, että talon alimmat hirret olivat pullistuneet ulospäin, kuten kuvassa 17 havaitaan.

Kuva 17. Alahirret ovat pullistuneet ulospäin (Kuva: M.R).

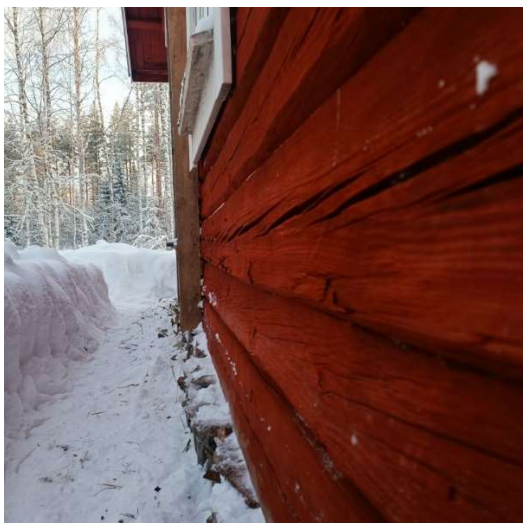
Pullistuneita alahirsiä on korjattu niin sanotuilla följareilla (kuva 18). Följarien toiminta perustuu siihen, että hirsiseinä asetetaan kahden tukevan lankun väliin. Nämä lankut asennetaan talon sisä- ja ulkoseinään pystysuunnassa, minkä jälkeen ne kiristetään yhteen seinän läpi tulevien pulttien avulla. Tämä estää seinän tulevat muodonmuutokset ja tukee seinää.

Kuva 18. Följarilla tuettua hirsiseinää (Kuva: M.R.).

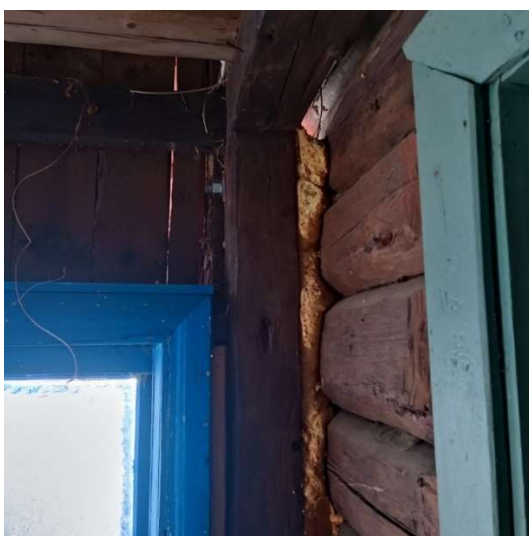
Ulkokuistin rankarakenne oli päässyt liikkumaan yläosastaan noin 3–5 cm irti seinästä, kuten kuvassa 19 nähdään.

Kuva 19. Kuistin liikkunut rakenne (Kuva: M.R.).

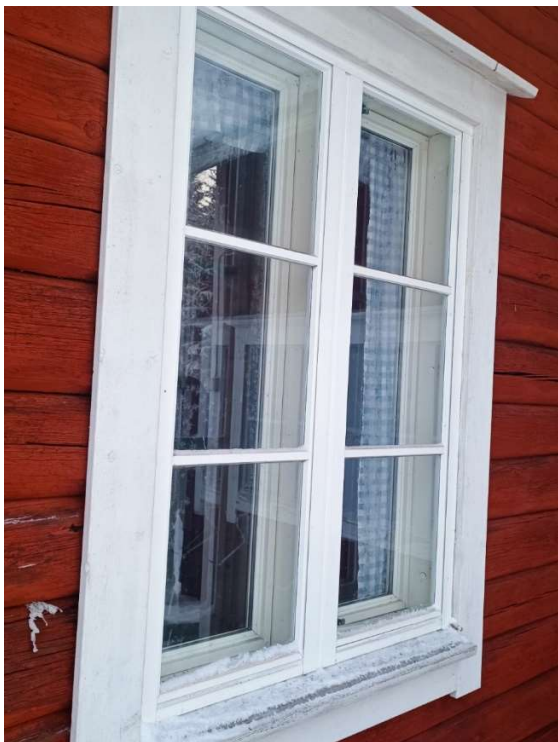
Ikkunat on vaihdettu vuonna 2000 ja ne ovat kaikki edelleen hyväkuntoisia. Kuitenkin ikkunoiden pellitykset puuttuvat kokonaan kaikista ikkunoista, kuten kuvasta 20 ilmenee. Tämä altistaa ikkunoiden ympärillä olevat rakenteet kosteudelle ja voi aiheuttaa veden tunkeutumista talon seinärakenteisiin.

Kuva 20. Ikkunalauta on maalattua puuta (Kuva: M.R).

Ikkunat ja ovet olivat pääosin hyvässä kunnossa, mutta niiden huolto ja maalaus olisivat suotavia. On suositeltavaa ottaa ikkunat ja ovet irti huoltoon varten, jotta ne voidaan tarkastaa perusteellisesti ja tarvittaessa korjata mahdolliset vauriot. Lisäksi ikkunoiden pellitysten asentamista suositellaan, sillä pelkkä lauta ei välttämättä riitä ohjaamaan sadevettä pois riittävän tehokkaasti. Ilman asianmukaista pellitystä vesi voi imeytyä lautaan ja aiheuttaa riskin rakenteiden kastumiselle ja mahdollisille kosteusvaurioille. Tämän vuoksi ikkunoiden pellitysten lisääminen auttaa suojaamaan talon ulkoseiniä.

Talossa olevat ikkunat vaikuttavat päällisin puolin hyväkuntoisilta, ja maalipinta näyttää olevan hyvässä kunnossa. On kuitenkin suositeltavaa asentaa uudet ikkunapellitykset ja vaihtaa ikkunoiden karmien ympärillä oleva eriste uuteen. Lisäksi on tärkeää tarkistaa ikkunan karmin kunto ikkunoiden alaosassa, koska kosteusmittauksissa havaittiin korkeita kosteusarvoja juuri ikkunan alaosien kohdalla, sisäpuolelta mitattuna.

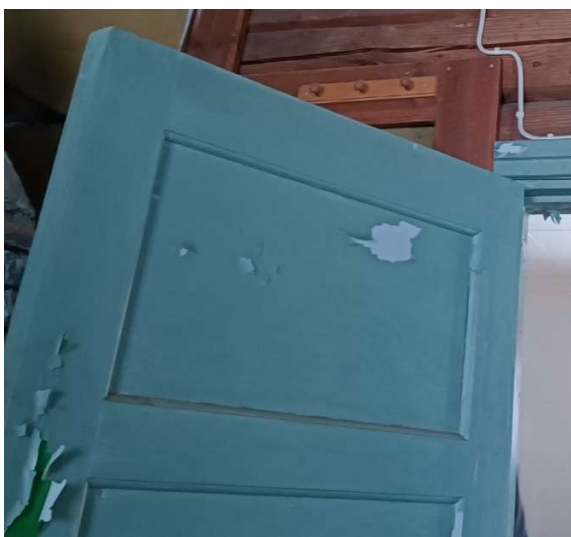
Talon sisäovissa maali on paikoitellen hilseillyt, kuten kuvassa 21 näkyy, mutta pääosin ne ovat edelleen hyvässä kunnossa. Ulko-ovessa on hieman maalin hilseilyä ja normaalia kulumista, mutta muuten se on kohtalaisessa kunnossa. Talon sisältä suoritettussa kosteusmittauksessa ikkunan karmin alla olevan eristeen vierestä mitattiin korkeita kosteuspitoisuuksia (liite 1).

Kuva 21. Tuvan ovi (Kuva: M.R).

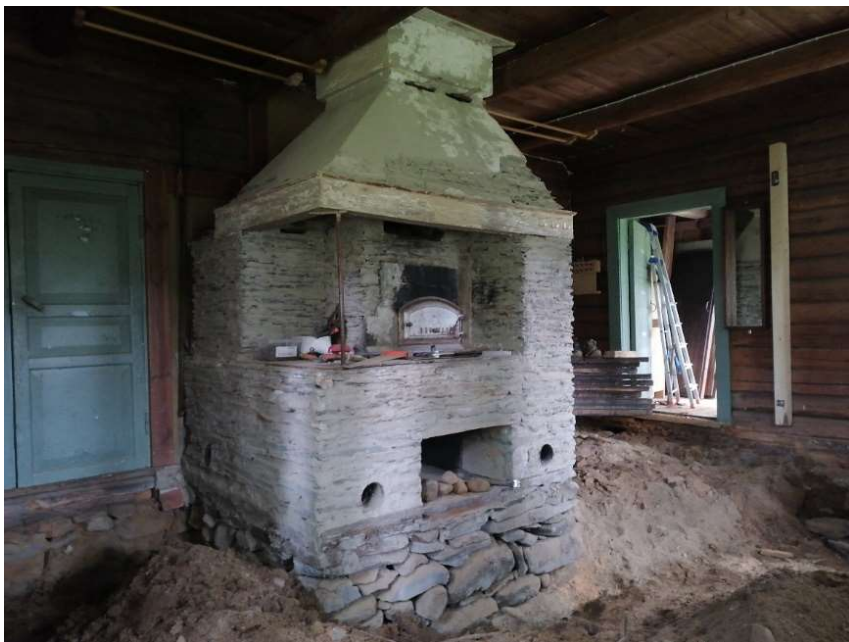
Talossa oleva suuri luonnonkivistä savilaastilla muurattu uuni (kuva 22) vaikutti ensisilmäyksellä olevan kohtalaisessa kunnossa. Uuni on rakennettu luonnonkivistä kasatun perustuksen päälle.

Kuva 22. Tuvan uuni (Kuva: M.R).

On erityisen suositeltavaa, että ammattilainen tarkastaa sekä uuni että takan perusteellisesti. Tällainen tarkastus auttaa havaitsemaan mahdolliset piilevät vauriot tai ongelmat. Näin voidaan varmistaa, että mahdolliset ongelmat korjataan ennen kuin ne aiheuttavat vakavampia haittoja tai vahinkoja.

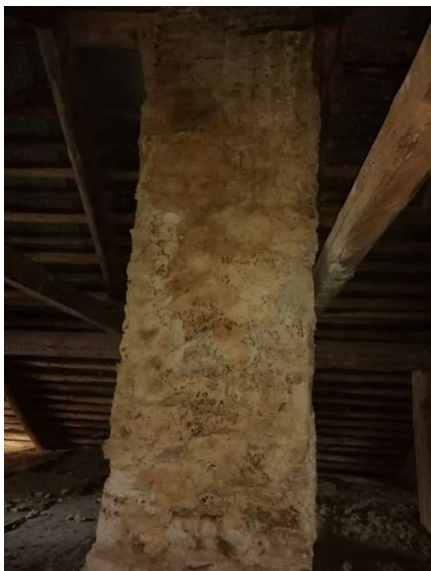
Kuitenkin uunista ylöspäin lähtevä hormi oli tarkasteltaessa yläpohjasta erittäin huonossa kunnossa ja rapautunut, kuten kuvasta 23 nähdään. Vesikatolla oleviin hormien päihin on asennettu asianmukaiset piipunhatut, jotka estävät sadeveden valumisen hormoneihin.

Kuva 23. Uunin hormin kuntoa (Kuva: M.R).

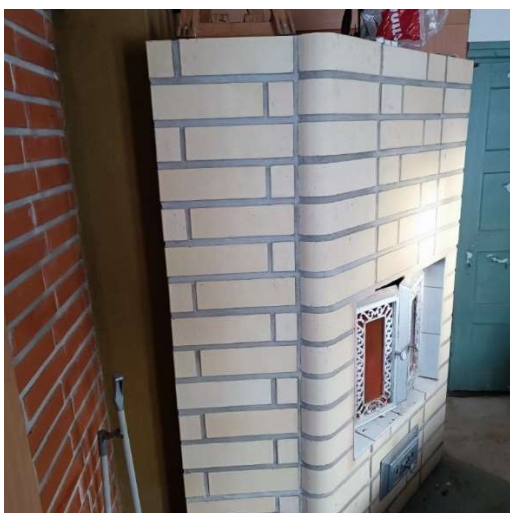
Tuvan viereisessä huoneessa sijaitseva takka näytti sen sijaan olevan hyvässä kunnossa, kuten kuvasta 24 näkyy. Myös jälkeempään muurattu takan hormi vaikutti silmämääräisesti tarkasteltuna ehjältä.

Kuva 24. Kamarin takka (Kuva: M.R).

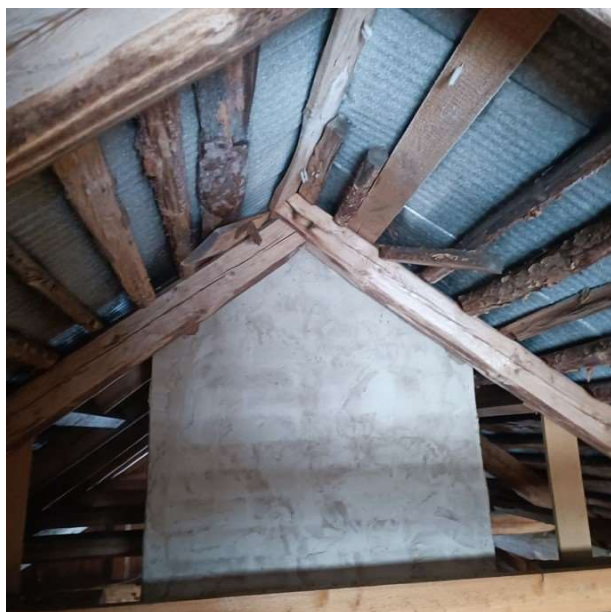
Yläpohjan rakenteissa kattotuolit on valmistettu vahvasta ja kestävästä sahatavarasta, mikä tarjoaa vankan perustan katon kannattamiseksi. Kuitenkin tarkemmassa tarkastelussa on havaittavissa joitain heikkoja kohtia kattoruoteiden laudoituksessa, kuten kuvasta 25 käy ilmi. Tässä käytetty vajaakanttinen pintalauta ei tarjoa riittävää tukea ja kestävyyttä. Tämä heikkous voi altistaa katon rakenteet vaurioille ja aiheuttaa haavoittuvuuksia sääolosuhteiden vaikutuksille, erityisesti kosteudelle ja muille ulkoisille tekijöille.

Kuva 25. Vesikaton ruodelaudat ovat katonharjan luota pettäneet ja kattopelti on päässyt notkolle (Kuva: M.R).

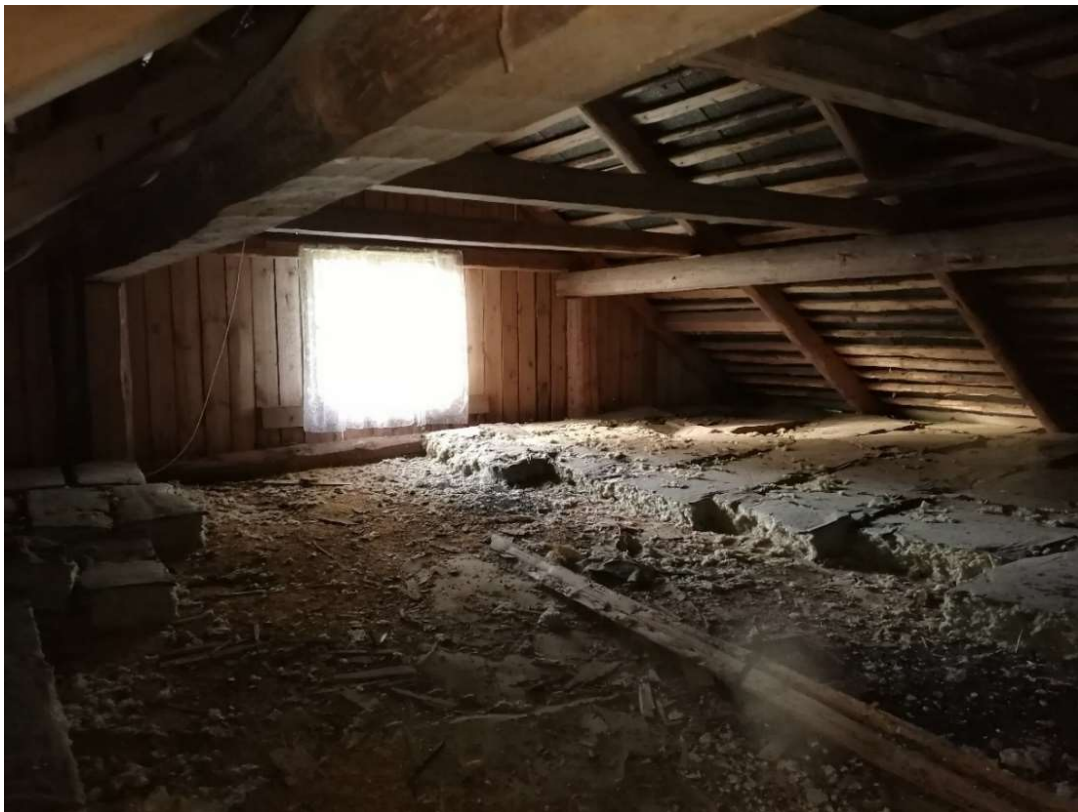
Talon yläpohjan eristämässä on käytetty sahanpurua, ja jossain vaiheessa siihen on lisätty lasivillaa lisäeristykseksi, kuten kuvasta 26 käy ilmi.

Kuva 26. Yläpohjassa eristeenä ollutta lasivillaa ja sahanpurua (Kuva: M.R).

Yläpohjan korjaus on aloitettava poistamalla kaikki orgaaninen materiaali ja vanhat eristeet koko alueelta. Tämän jälkeen on tarkastettava kaikki talon yläpohjarakenteet mahdollisten lahovaurioiden varalta. Lahonneet osat poistetaan ja korvataan uudella puumateriaalilla.

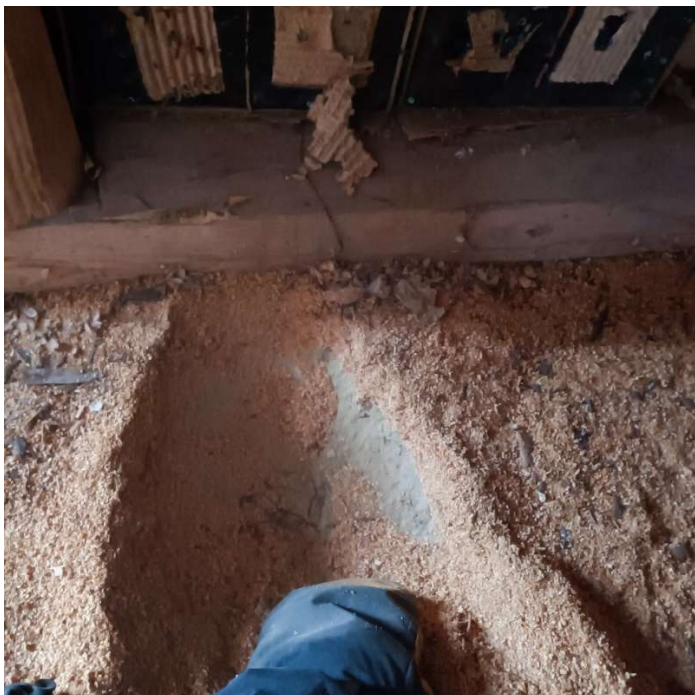
Sahanpurun alta paljastui hiekkaa ja multaa (kuva 27). Tämä on perinteinen mutta myös riskialtis valinta. Multa yhdessä kosteuden kanssa voi luoda ihanteellisen ympäristön lahovaurioille ja homeen muodostukselle, erityisesti yläpohjan ylimmille hirsille ja rakenteille, kuten kuvassa 28 havaitaan. Tämä asettaa haasteita rakenteiden kestävyydelle ja voi johtaa vakaviin vaurioihin, jos ongelmaa ei käsitellä asianmukaisesti.

Kuva 27. Sahanpurun alla on multaa ja hiekkaa (Kuva: M.R.).

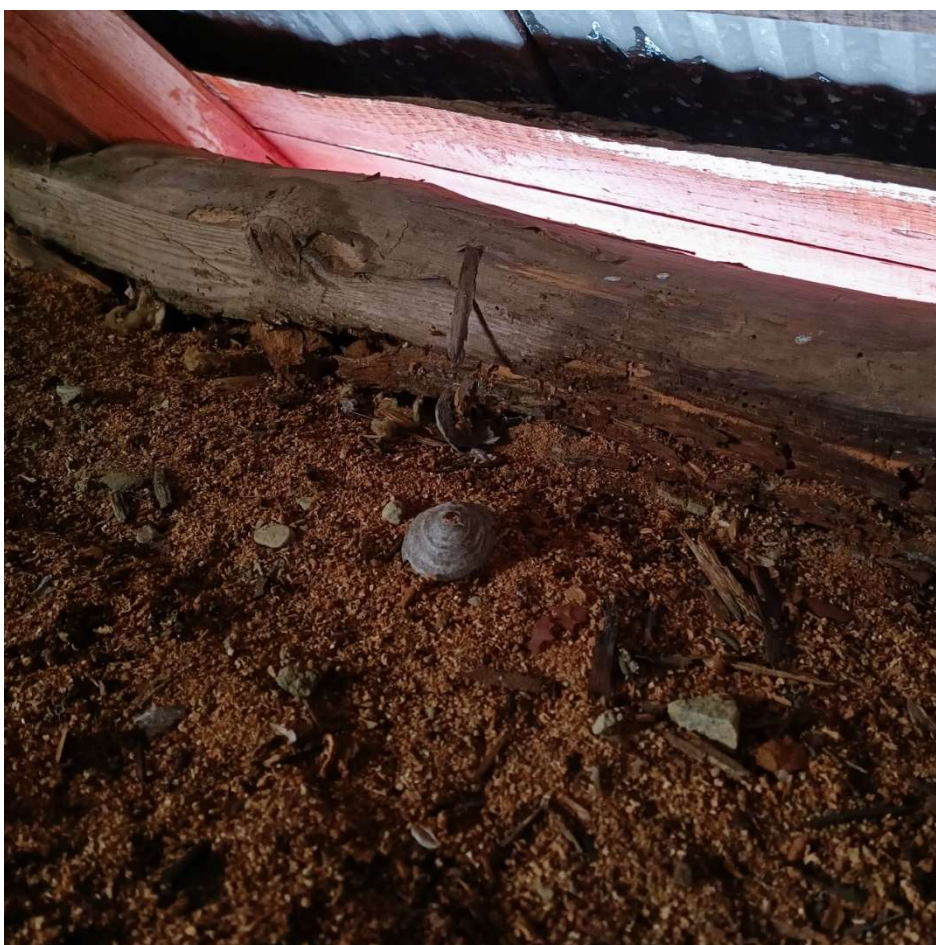
Kuva 28. Yläpohjassa oleva ylin hirsi on lahovaurioitunut (Kuva: M.R.).

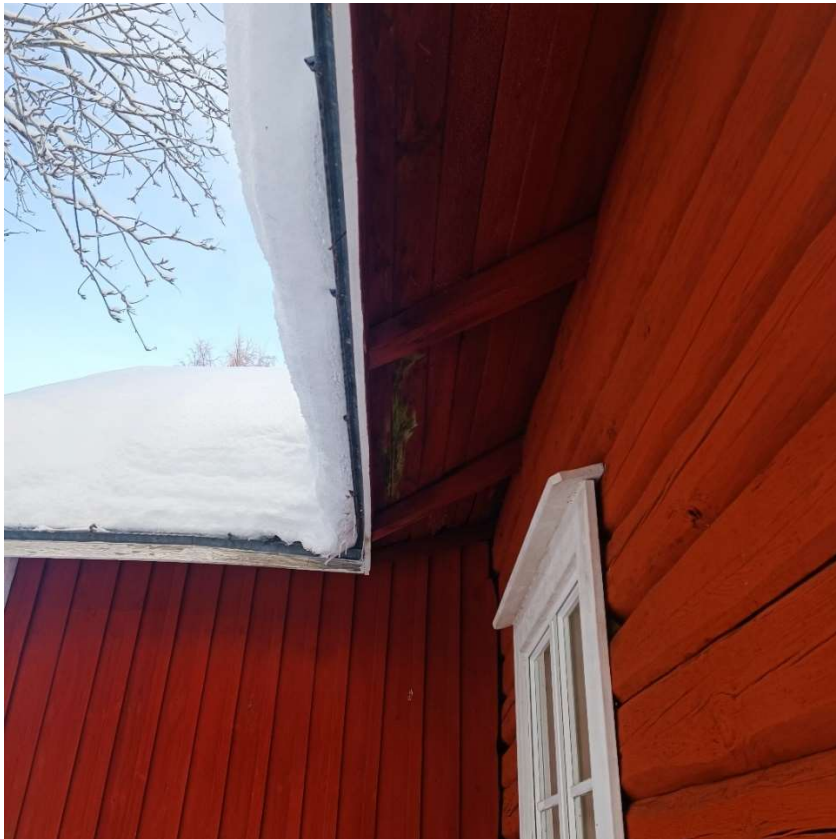
Lisäksi on huomattava, että vesikaton alapuolelta puuttuu aluskate, joka on tärkeä este kosteuden tunkeutumiselle yläpohjan rakenteisiin. Kuvasta 29 havaitaan, että vesikatossa on vuotokohta. Aluskatteen puuttuminen altistaa yläpohjan kosteusvaurioille ja lisää riskiä lahoamiselle sekä homeen muodostukselle.

Kuva 29. Vuotokohta vesikatossa, räystäslaudoituksessa talon ulkopuolella  
(Kuva: M.R).

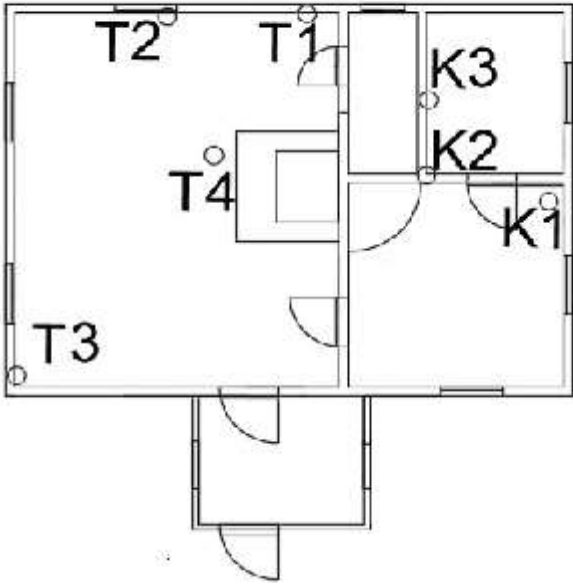
## Kosteusmittauksen tulokset

Kosteusmittaukset			
Mittauspiste	Mittaustulos	Mittauslämpötila	
T1	23.7%	6.1 C	Lattiapinnan tasosta
T2	26.0%	6.3 C	Ikkunan alta tuvasta
T3	17.9%	6.0 C	Lattiapinnan tasosta
T4	26.0%	5.5 C	Tuvan katosta
K1	14.2%	5.7 C	Kamarin lattiasta
K2	26.0%	7.4 C	Kamarin komeron seinästä
K3	17.3%	7.2 C	Kamarin komeron seinästä
