Boeing 737 MAX LOC-I-lento- onnettomuudet

Mikko Räihä

OPINNÄYTETYÖ
Toukokuu 2024

Konetekniikka
Lentokonetekniikka

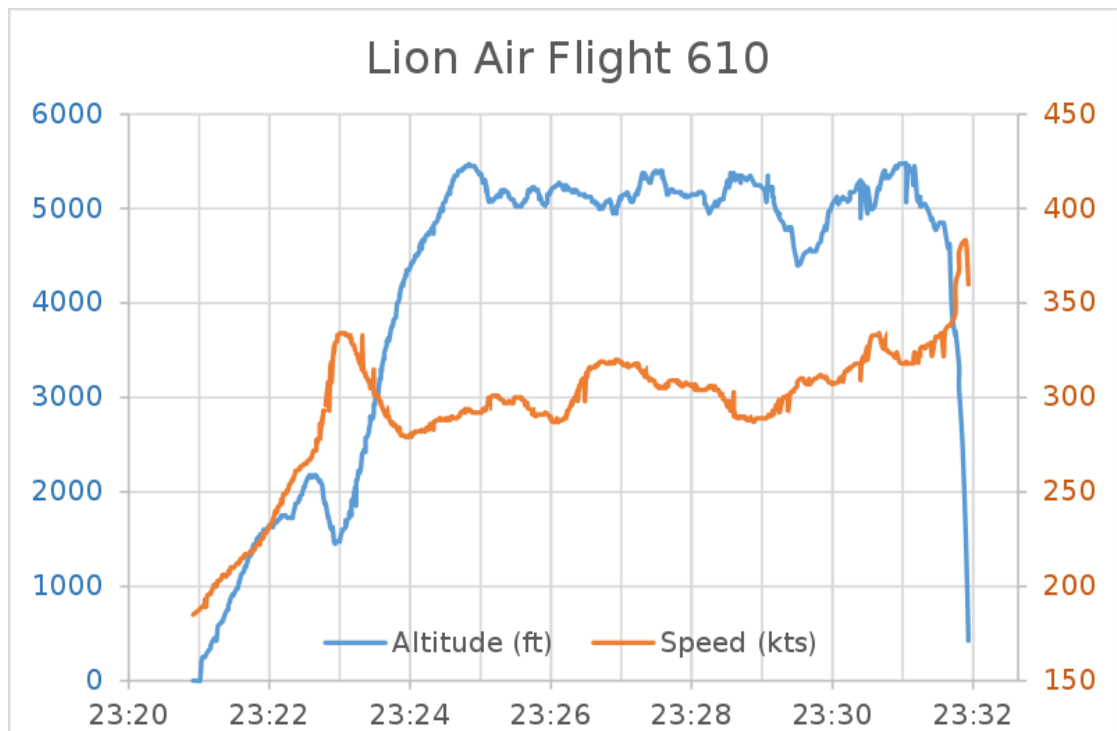
Kello 6.31.27 ohjainvoimat perämiehen puolella ovat ylittäneet 37,2 kg, sertifiointirajojen mukaan ne eivät saisi missään vaiheessa ylittää 34 kg:aa. Tästä kuuden sekunnin kuluttua perämies ilmoitti kapteenille, ettei kykene pitämään konetta vaakalennossa (6.31.33). Kone oli tuolloin liu'ussa noin 1920 ft/min pystynopeudella. Perämies ilmoitti hätäntyneenä jälleen kolmen sekunnin päästä kapteenille, että kone putoaa. Tähän kapteeni vastasi "it's ok" (6.31.36). Kello 6.31.46 koneen lentokorkeus oli alle 4000 ft ja kone syöksyi merta kohti yli 10 000 ft/min pystynopeudella. Vaadittavat ohjainvoimat olivat ylittäneet jo 46,7 kg. Viisi sekuntia myöhemmin ylinopeusvaroitukset, sekä EGPWS:n TERRAIN ja SINK RATE -varoitukset olivat aktivoituneet (6.31.51). Kone törmäsi Jaavanmereen kello 6.31.53, alle 12 minuuttia lentoalähdöstä (kuva 16). Törmäysenergia oli niin suuri, ettei se jättänyt minkäänlaista selviytymisen mahdollisuutta. (KNKT 2019, 27, 86)

KUVA 16. JT610:n korkeus- ja nopeuskuvaajat (Wikimedia Commons 2018)
