# KUNTOTARKASTUS JA EKOLOGINEN KORJAUSSUUNNITELMA 60- LUVULLA RAKENNETTUUN OMAKOTITALOON

Koulutusala Tekniikan ja liikenteen ala	
Tutkinto-ohjelma Rakennusmestarin tutkinto-ohjelma	
Työn tekijä Jussi Ronkainen	
Työn nimi Kuntotarkastus ja ekologinen korjaussuunnitelma 60- luvulla rakennettuun omakotitaloon	
Päiväys	07.04.2024
Sivumäärä/Liitteet	52/29
Toimeksiantaja Yksityinen henkilö	
<p>Opinnäytetyön tarkoituksena oli tehdä kuntotarkastus ja suunnitella ekologinen korjaus- ja perusparannussuunnitelma 1966 valmistuneeseen omakotitaloon. Tavoitteena oli saada tietoa rakennuksen nykyisestä kunnosta ja hyödyntää tätä tietoa korjaussuunnitelmien tekemiseen. Tavoitteena oli myös suunnitella uusi pesuhuone asuinkerrokseen ja laskea korjaus- ja muutostöiden kustannukset.</p> <p>Kuntotarkastuksen lähtötietoina käytettiin vanhoja lupapiirustuksia sekä asukashaastattelua. Kuntotarkastus suoritettiin aistinvaraisesti sekä hyödyntäen lämpökameraa ja pintakosteusilmaisinta. Tarkastuksessa tehtiin myös rakenneavauksia rakenteiden kunnan toteamiseksi. Rakennukselle tehtiin korjaussuunnitelma kuntotarkastuksessa saatuja tuloksia hyödyntäen. Perusparannussuunnitelma tehtiin toimeksiantajan tarpeid

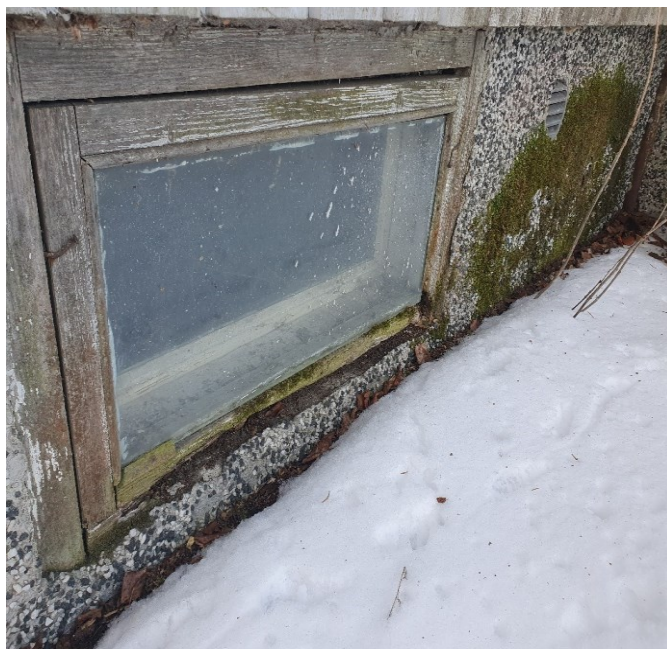
Kellarin seinään ja sokkeliin on muodostunut sammalkasvustoa. Sokkeli on muuten ehjä ja halkeamia ei havaittu. Kellarin ikkunat ovat huonokuntoiset. Ikkunoista puuttuu pellitys ja puuosat ovat osittain lahonneet, tästä syystä ikkunan tiiveys on huono ja aiheutuu kosteusvaurio riski rakenteille.

Huonokuntoinen kellarin ikkuna, sammalkasvustoa perusmuurissa

- Kellarin ikkunoiden vaihtaminen tai aukkojen ummistaminen
- Perusmuurin peseminen ja pinnoittaminen
- Perusmuurin vedeneristeen olemassaolon selvittäminen
- Salaojajärjestelmän olemassaolon ja toimivuuden selvittäminen
- Maanpintojen muotoilu siten, että ne viettävät pois päin rakennuksesta

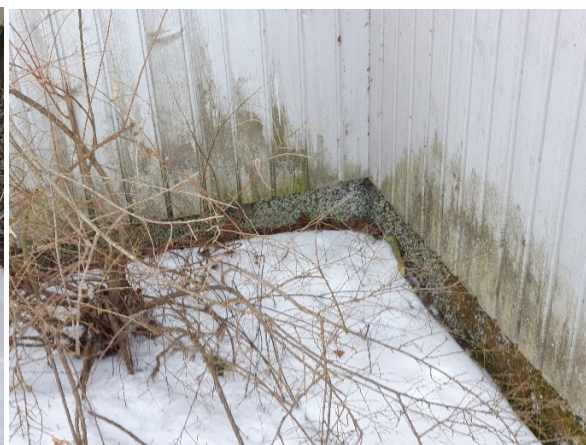
Roiskeveden aiheuttamia vaurioita ulkovuorauksessa ja sokkelissa

- Ulkoverhouksen tuuletuksen korjaus ja ulkoverhouksen uusiminen
- Sadevesijärjestelmän rakentaminen
- Kasvuston hävittäminen rakennuksen välittömästä läheisyydestä

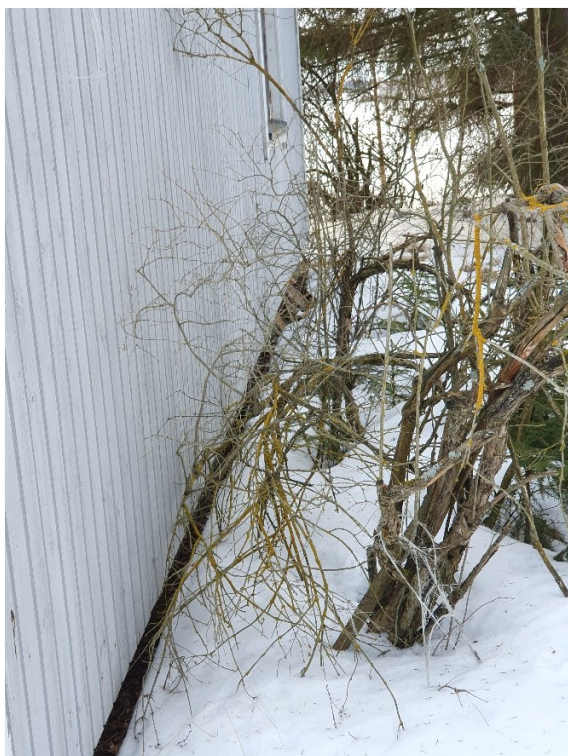
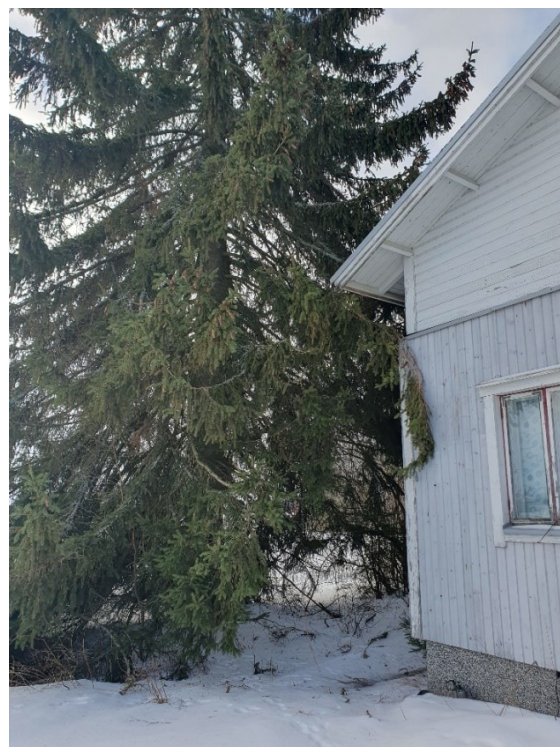
Seinän vierellä on puita ja muuta pienempää kasvustoa, joka voi tehdä vaurioita pintamateriaaleihin tai rakenteisiin.

Kasvustoa seinän vieressä

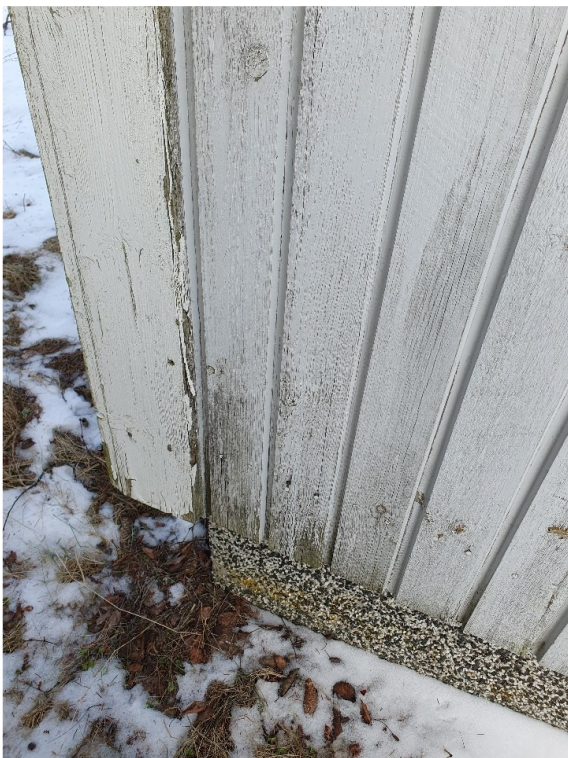
Ulkoverhouksen vaurioita

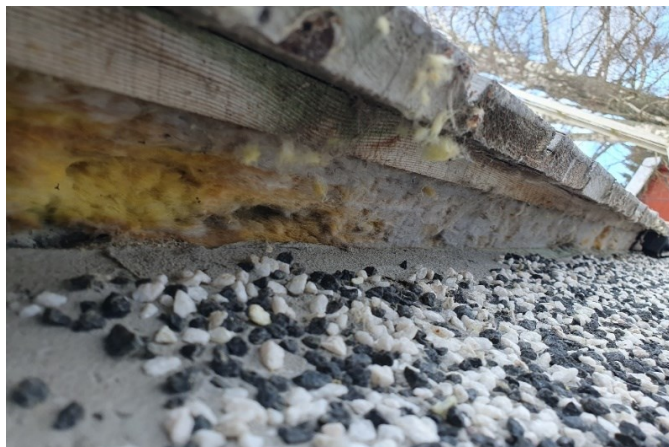
Ulkoverhouksen puutteellinen tuuletusväli

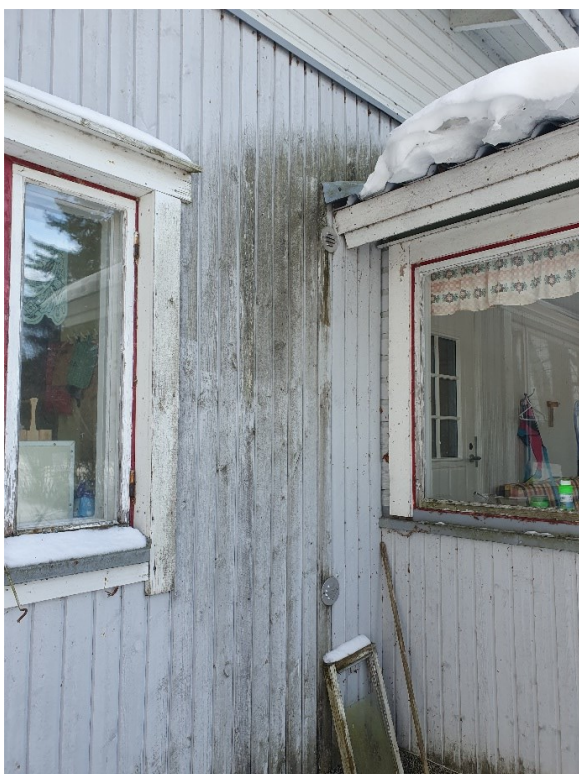
Ulkoverhouksen vaurioita

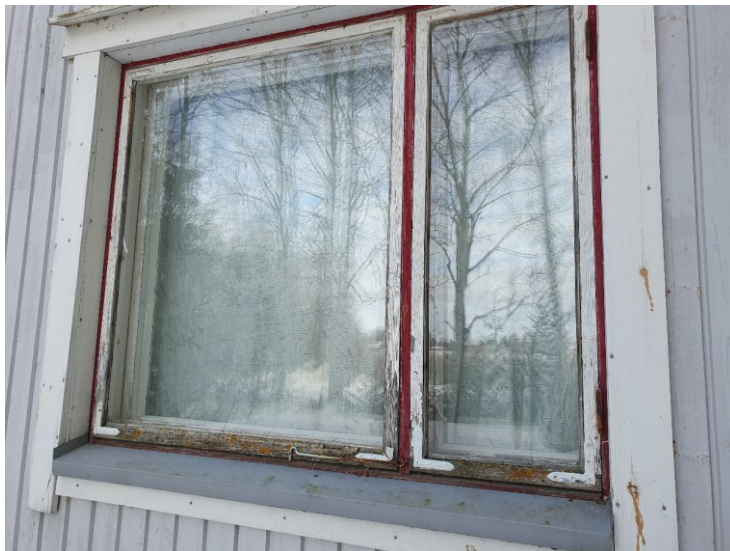
Ikkunoiden puuosat ovat huonokuntoiset

- Ikkunoiden ja ikkunapeltien uusiminen

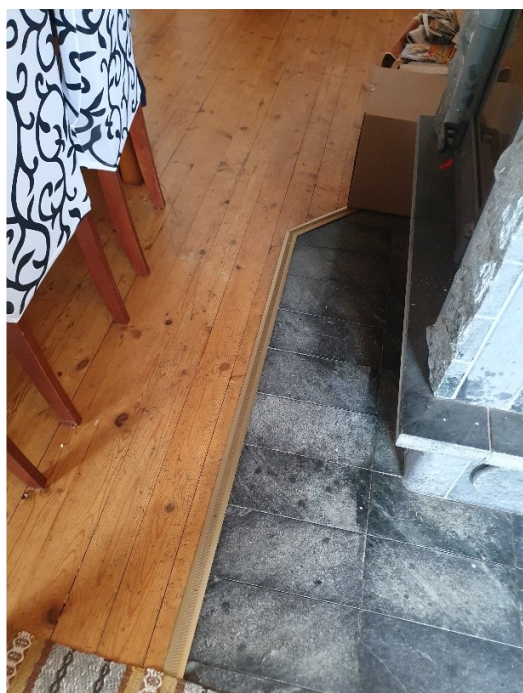
Lattia on ehjä mutta kulunut

- Lattian hionta ja pinnoitus
- Seinien pintojen uusiminen, tapetin poisto, maalaus/tapetointi

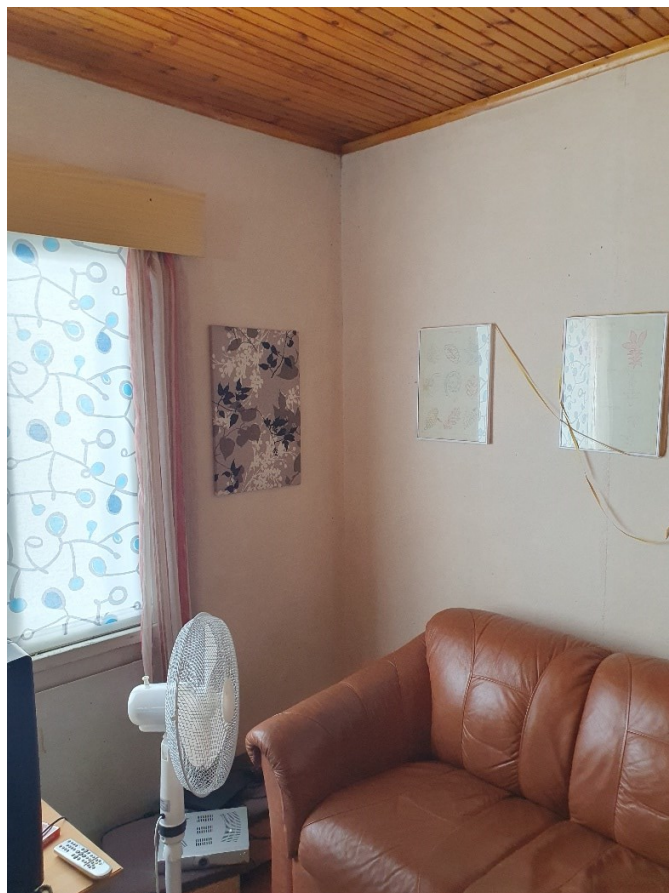
Seinissä vanhat tapetit

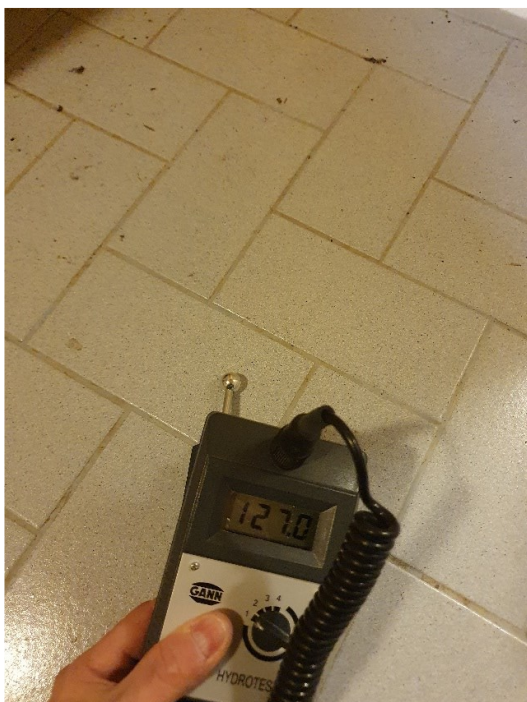
Kellarissa sijaitsevilla pesutiloissa, teknisissä tiloissa ja kodinhoitohuoneessa on laajalti kosteuden aiheuttamia vaurioita. Kosteus johtuu pääasiassa puutteellisesta pohjaveden hallinnasta.

Kellarissa sijaitsevilla ammetilassa ja teknisissä tiloissa kosteuden aiheuttamia vaurioita. Laattoja on irti isolta alueelta. Pintakosteuslukemat ovat koholla pintakosteuskartoituksen mukaan koko lattian alueelta sekä seinällä n. 1 metrin korkeuteen asti.

Pesuhuoneen lattia

Tehtävät korjaukset edellyttävät, että pohja- sekä sadevedet ohjataan hallitusti pois rakenteista

- Peseytymistilojen ja saunan pintojen uusiminen
- Teknisten tilojen pintojen uusiminen
- Ilmanvaihdon toimivuuden tarkempi selvitys ja tarvittaessa korjaus

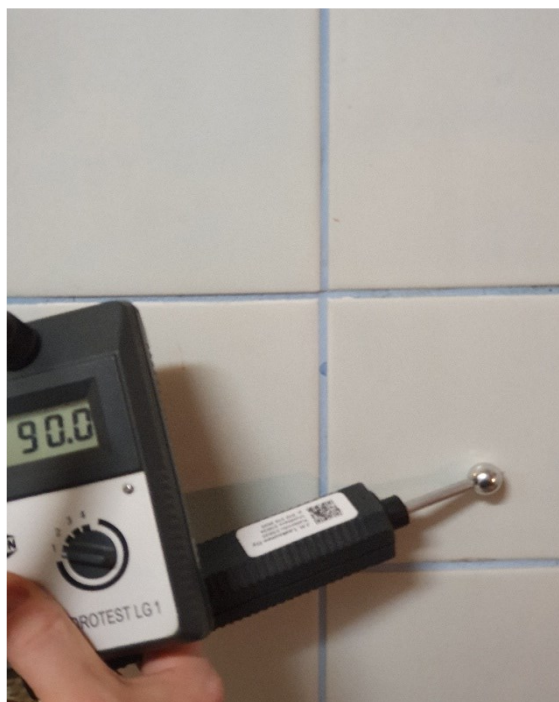
Pesuhuoneen seinä

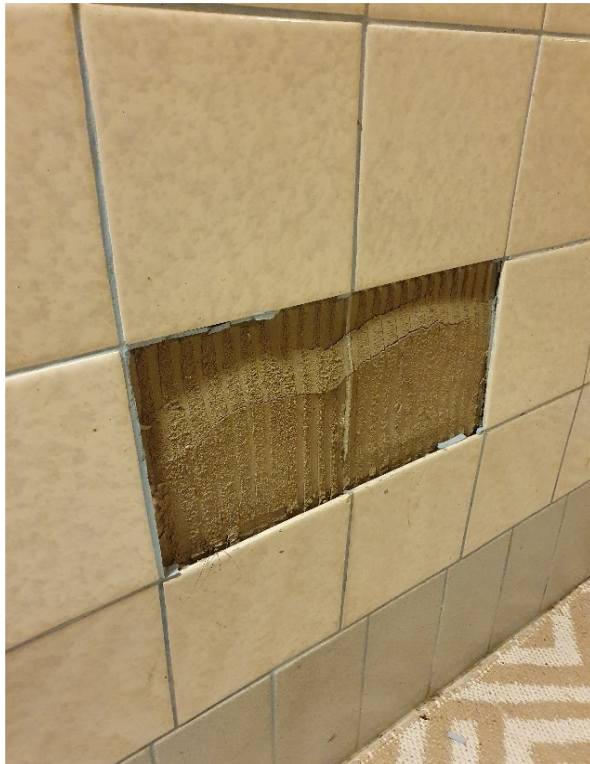
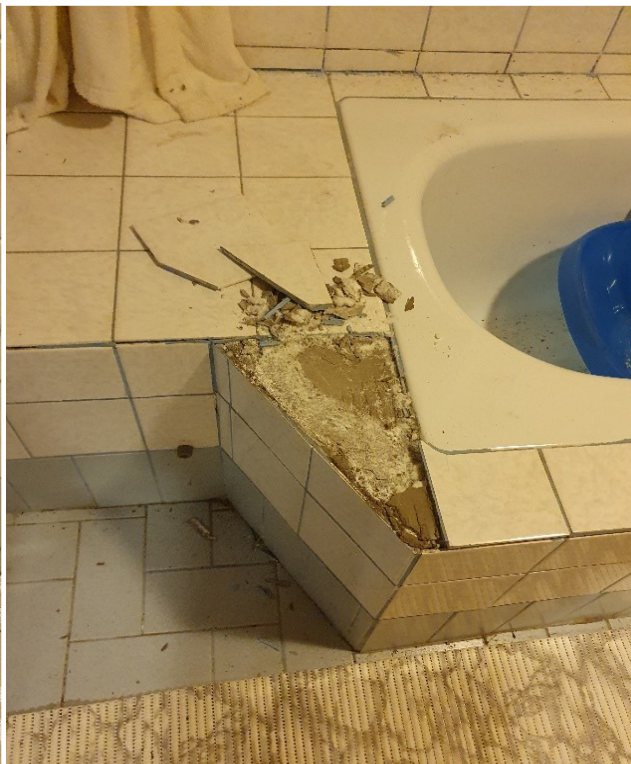
Laatoituksessa olevia vaurioita

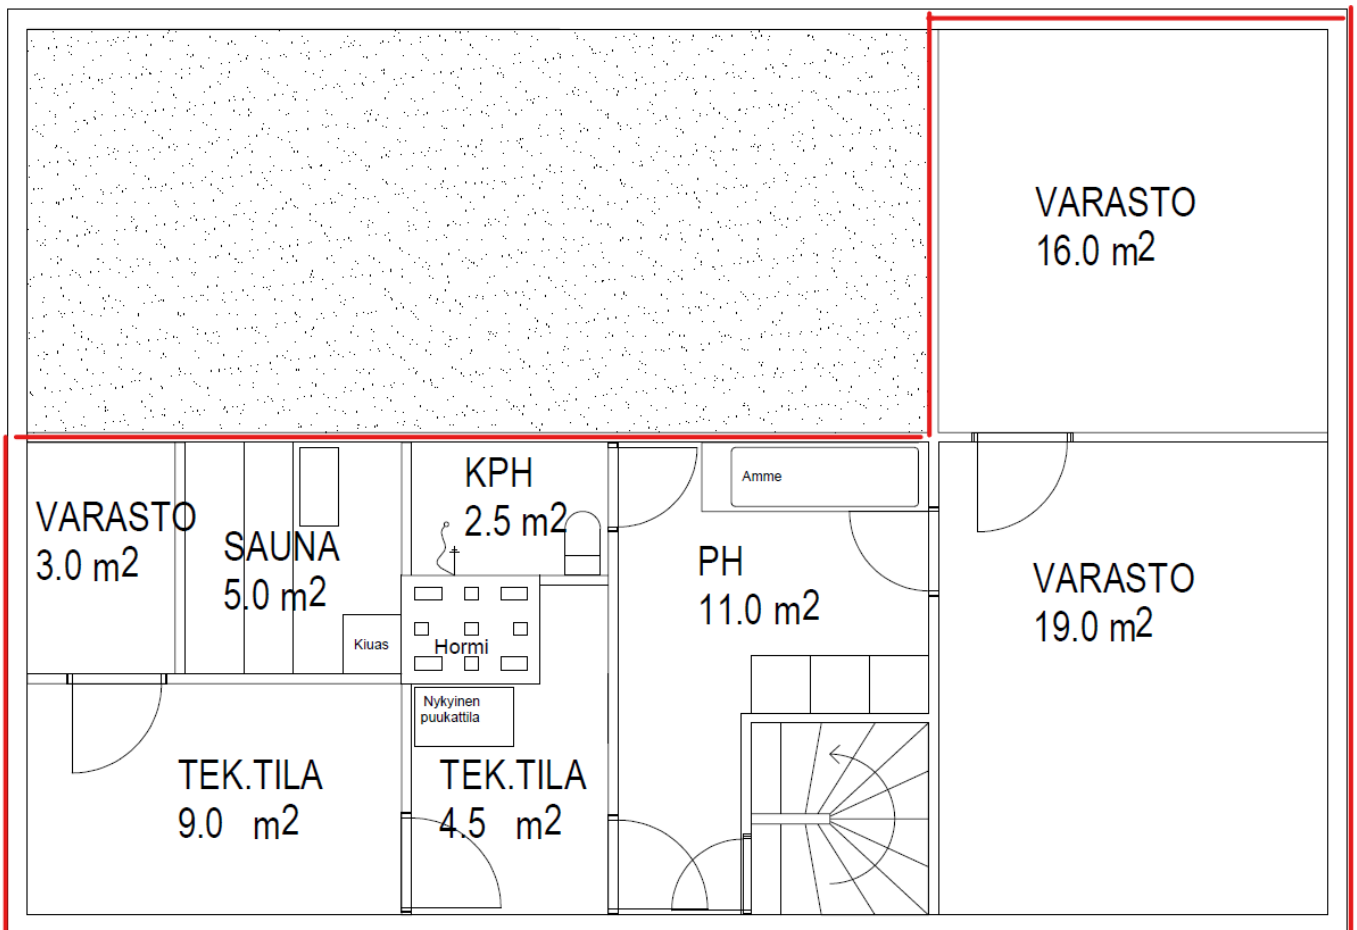
Pintakosteuslukemat ovat koholla pintakosteuskartoituksen mukaan koko lattian alueelta sekä seinällä n. 1 metrin korkeuteen asti.

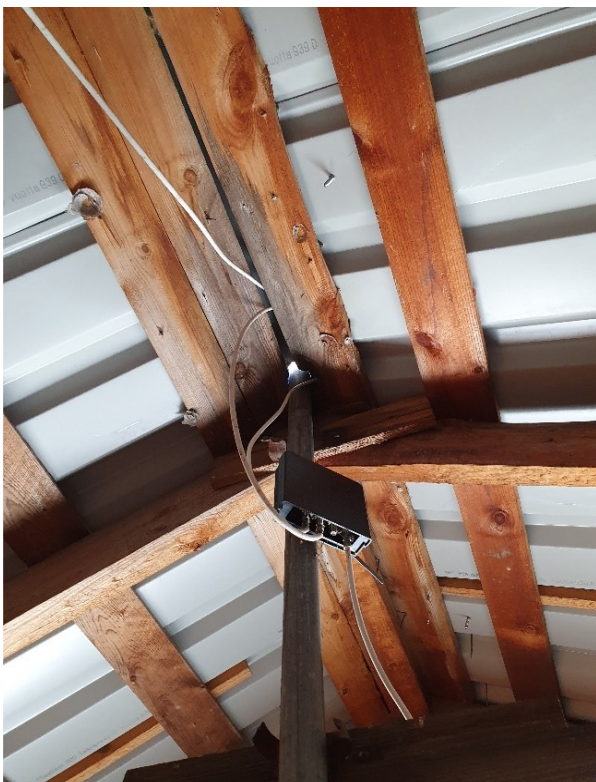
Peltikatteen alta puuttuu aluskate, jonka puute aiheuttaa riskin katon kosteustekniseen toimivuuteen.

Tiivistämätön antennin putki  
Aluskate puuttuu

- Ullakolle johtavan oven uusiminen
- Peltikatteen tiivistäminen

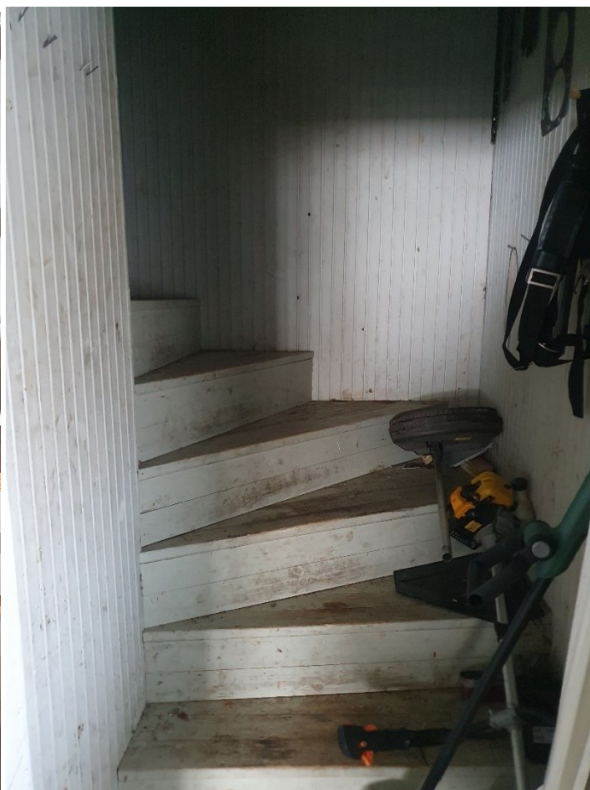
Ullakolle johtavat portaat ovat  
kuluneet

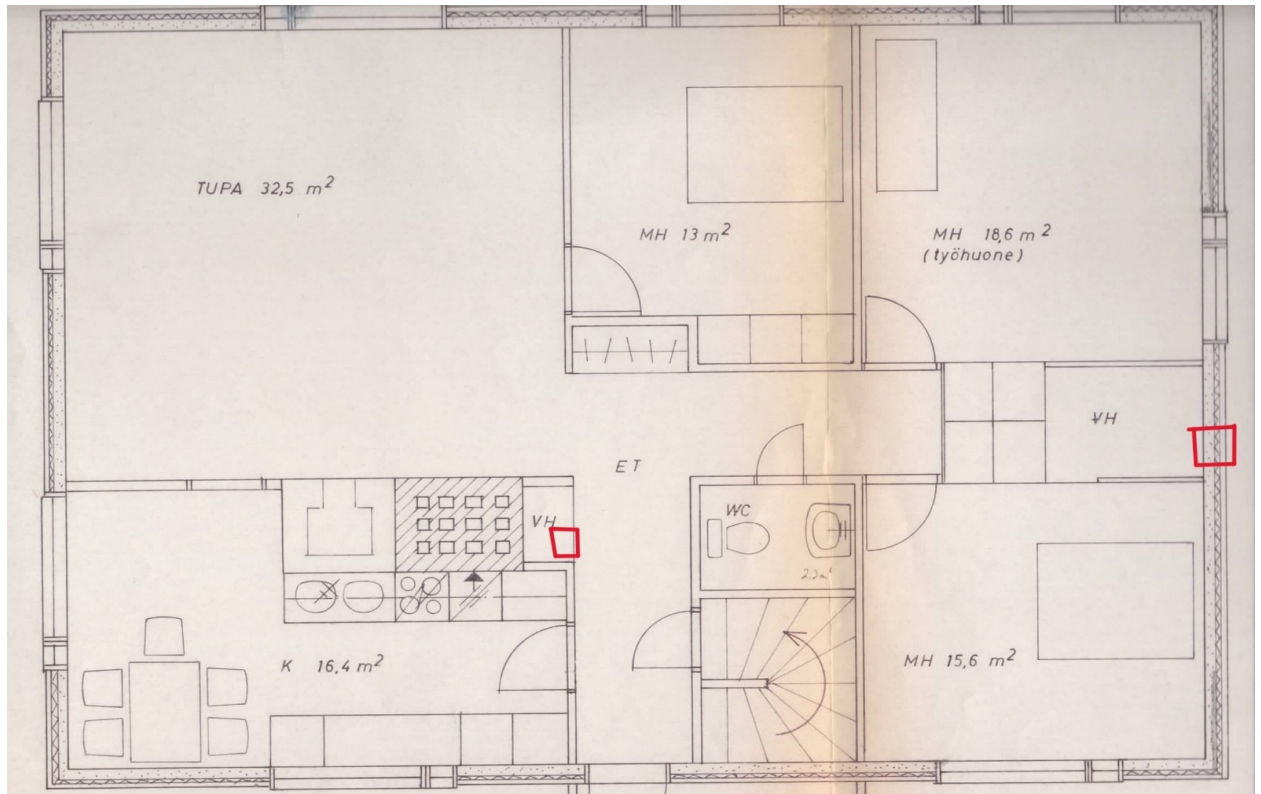
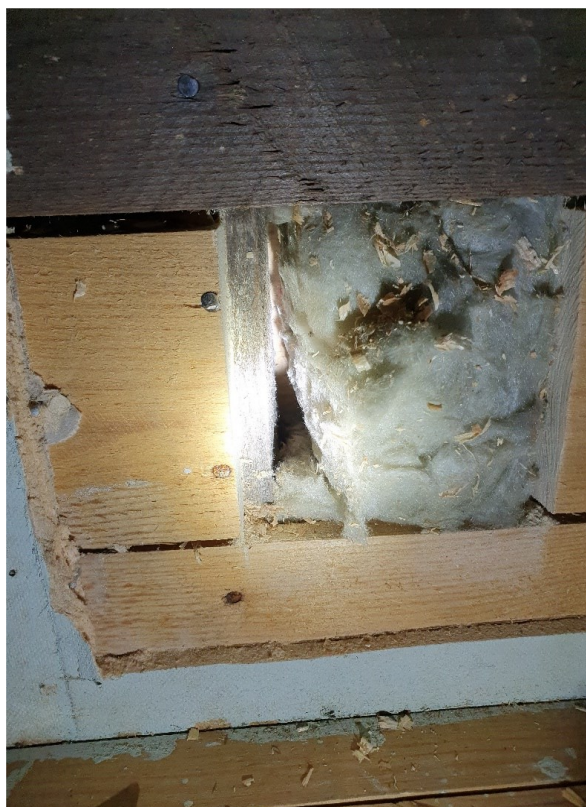
Seinän rakenne avaus vaatehuoneen kohdalla.

Rakenteissa ei havaittu ongelmia.

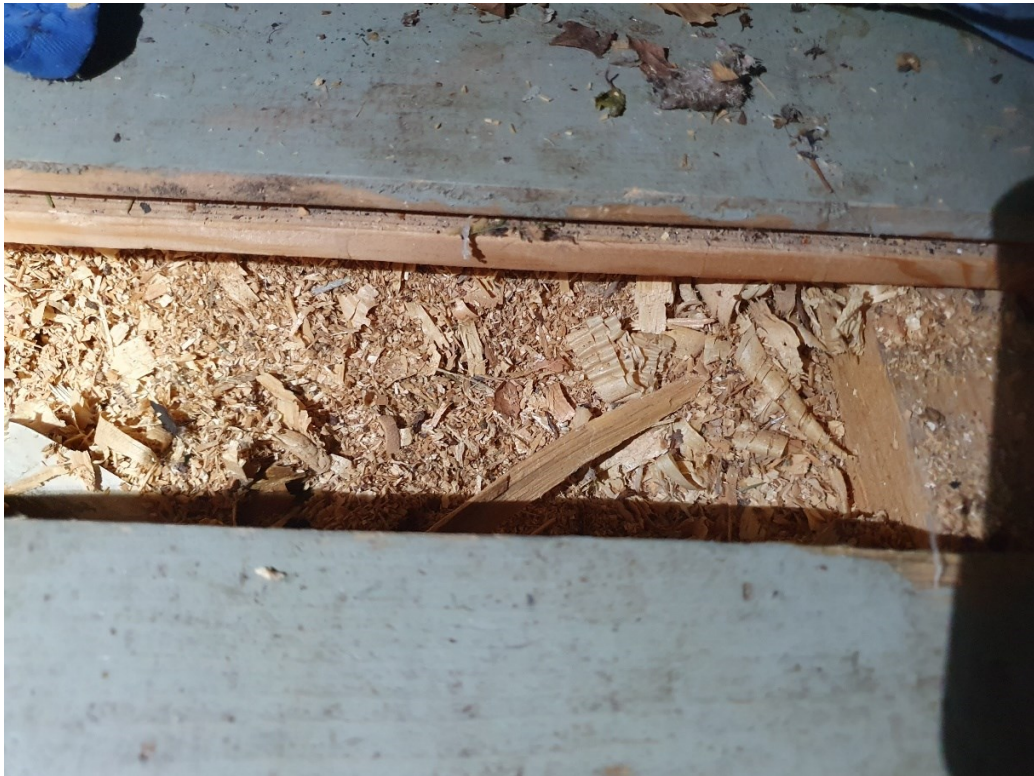
Lattian avaus vaatehuoneessa.

Rakenteessa ei havaittu ongelmia.

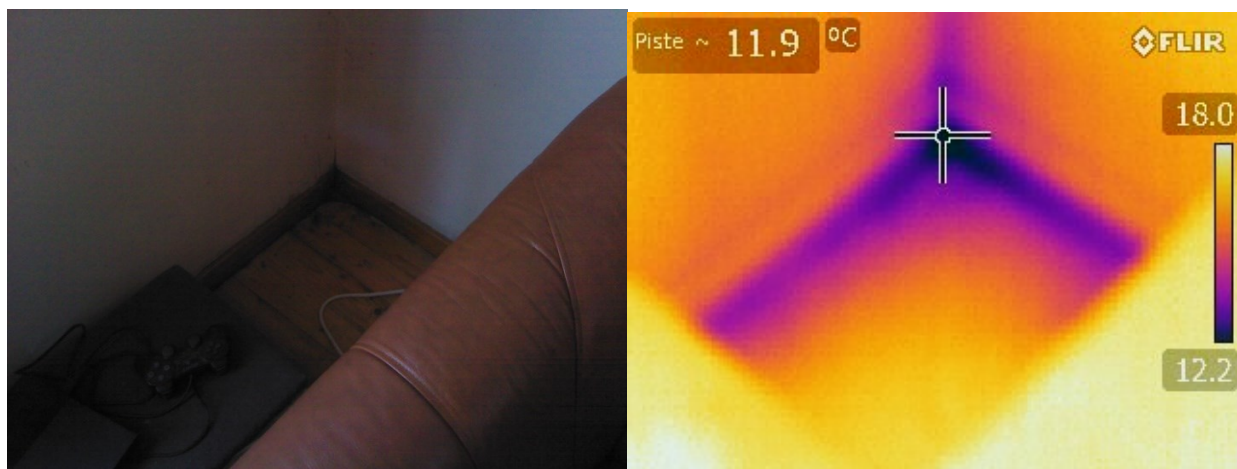
Lämpövuotoa ulkonurkassa.

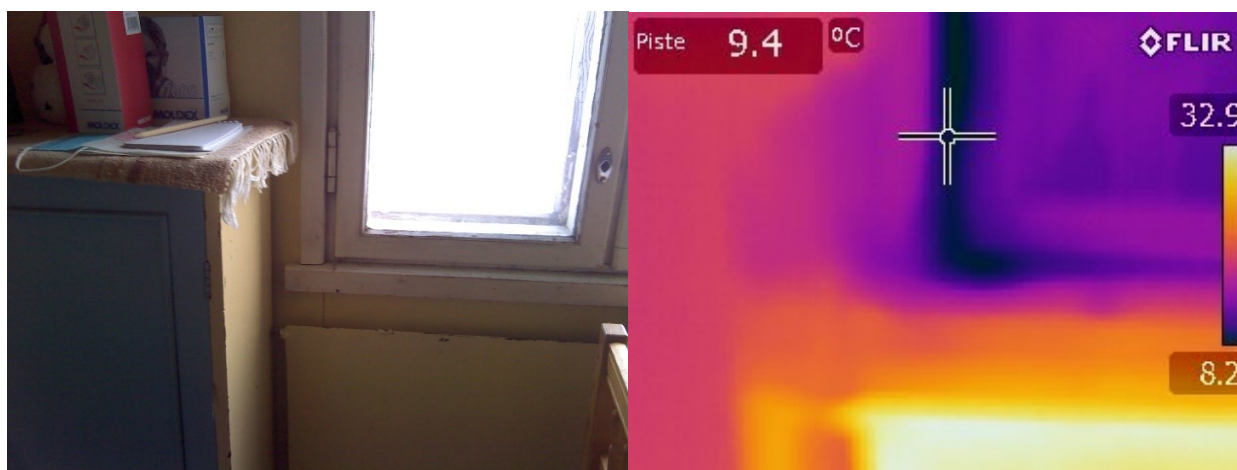
Ikkunoiden kohdalla on lämpövuotoa. Ikkunat ovat alkuperäiset kaksilasiset. Ikkunoiden tiivistys on puutteellinen.

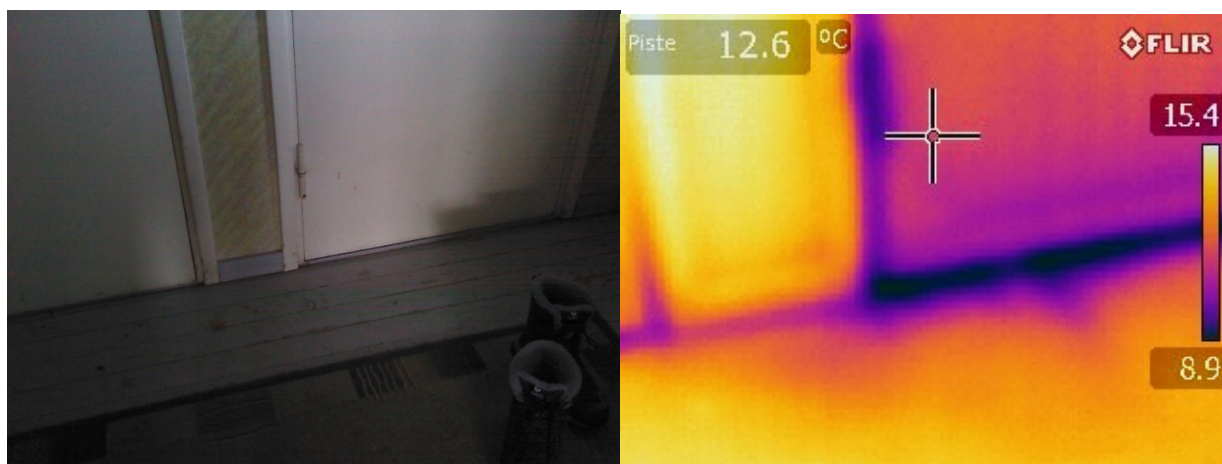
Ullakolle johtavan oven lämmöneristys ja tiiveys puutteellisia.
