# Rakennushistoriallinen selvitys

Aitolahden vanha pappila

OPINNÄYTETYÖ  
Toukokuu 2024

Rakennusarkkitehdin tutkinto-ohjelma

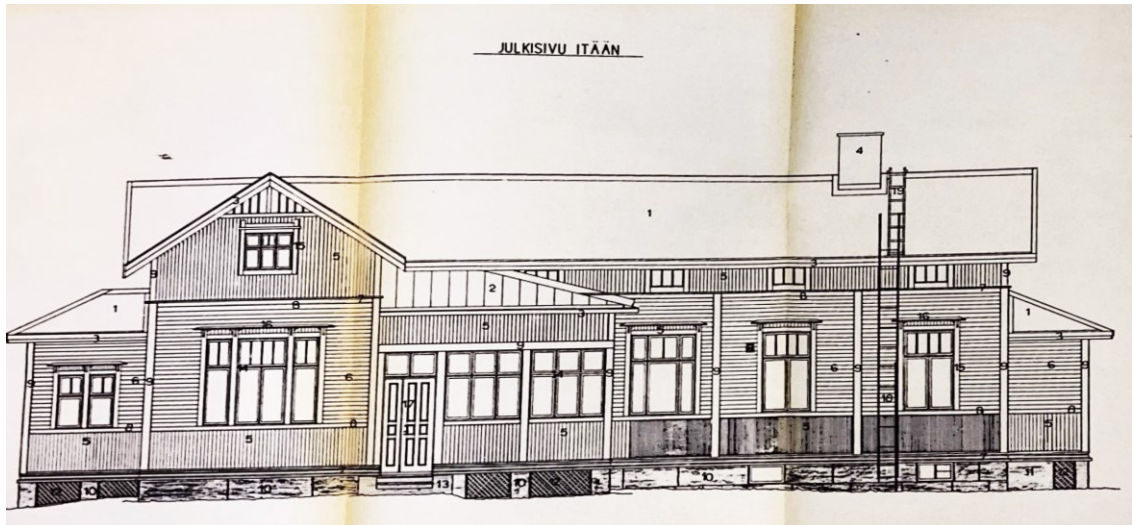
KUVA 7 Kuntokartoitukseen laadittu julkisivu, 1996 (Kuva: Tampereen seurakuntien kiinteistöpalveluiden arkisto)

Rakennus on kuntokartoituksen laadinnan aikaan 70-vuotta vanha ja kartoituksessa löytyi paljon korjattavaa niin rakennuksen sisätiloissa, julkisivuissa, kuin vesikatossa. Mikkolainen on laatinut erilliset piirustukset rakennuksesta, joissa on merkinnät kunkin kerroksen, julkisivun, sekä vesikaton tapauksessa kohdista, joissa on vaurioita tai muuten korjausta vaativia kohtia (Liite 1). Mikkola on laatinut kohteesta myös rakennusosaluettelon, jossa on kirjattuna lisää korjaustarpeita. (Mikkola, 1996) Luetteloa ei löytynyt tähän selvitykseen.

Jokaisessa julkisivussakin kosteusvauriot ovat yleisimpiä ongelmakohtia. Useiden puuosien pinta on pehmentynyt ja joissain pehmenneissä kohdissa kasvaa jäkälää. Lahovaurioita on löytynyt runsaasti eripuolilta rakennusta ja vaurioituneiden alueiden pituus ja syvyys vaihtelee muutamista millimetreistä useampaan

senttimetriin. Lisäksi puuosissa on joitain iän aiheuttamia halkeamia ja maalipinta on kulunut. Myös muutamat ikkunaruudut ovat rikkinäisiä. (Mikkola, 1996)

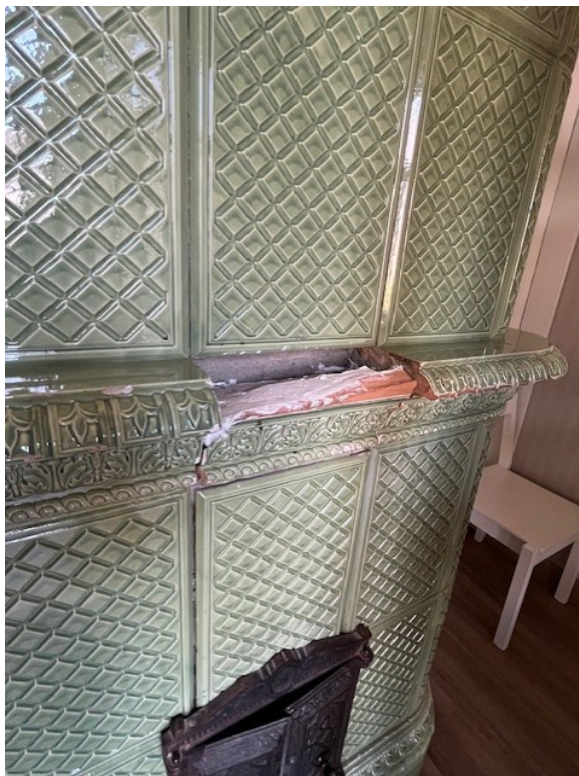
Pappilassa vieraillessa rakennuksen kunto oli silmämääräisesti hyvä. Pinnat olivat hyvässä kunnossa. Kun rakennusosia tarkasteltiin tarkemmin mahdollisia korjausehdotuksia ajatellen, huomattiin salin viereisen makuuhuoneen vihreän kaakeliuunin reunuksessa vaurioitunut ja osin puuttuva laatta (Kuva 59). Lisäksi eteläpäädyn sisäänkäynnin kaiteessa oli maalaamaton kohta (Kuva 60). Molemmat kohdat ovat pieniä ja lähinnä kosmeettisia, eikä niiden korjaustarve ole välitön tai rakennuksen käyttöä tai säilyvyyttä haittaavia.

KUVA 59 Kaakeliuunin vaurioitunut reunus (Kuva: Anna Ainassaari, 2024)

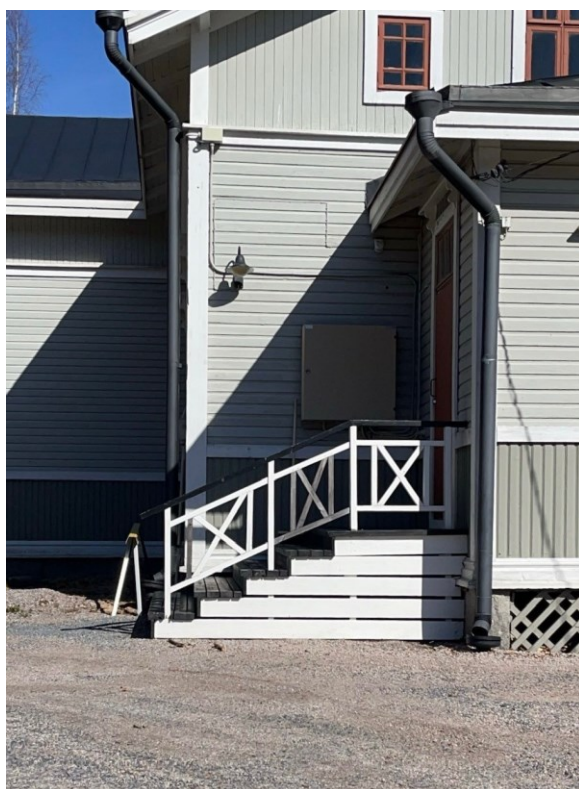
KUVA 60 Kaiteen maalaamaton kohta (Kuva: Anna Ainassaari, 2024)

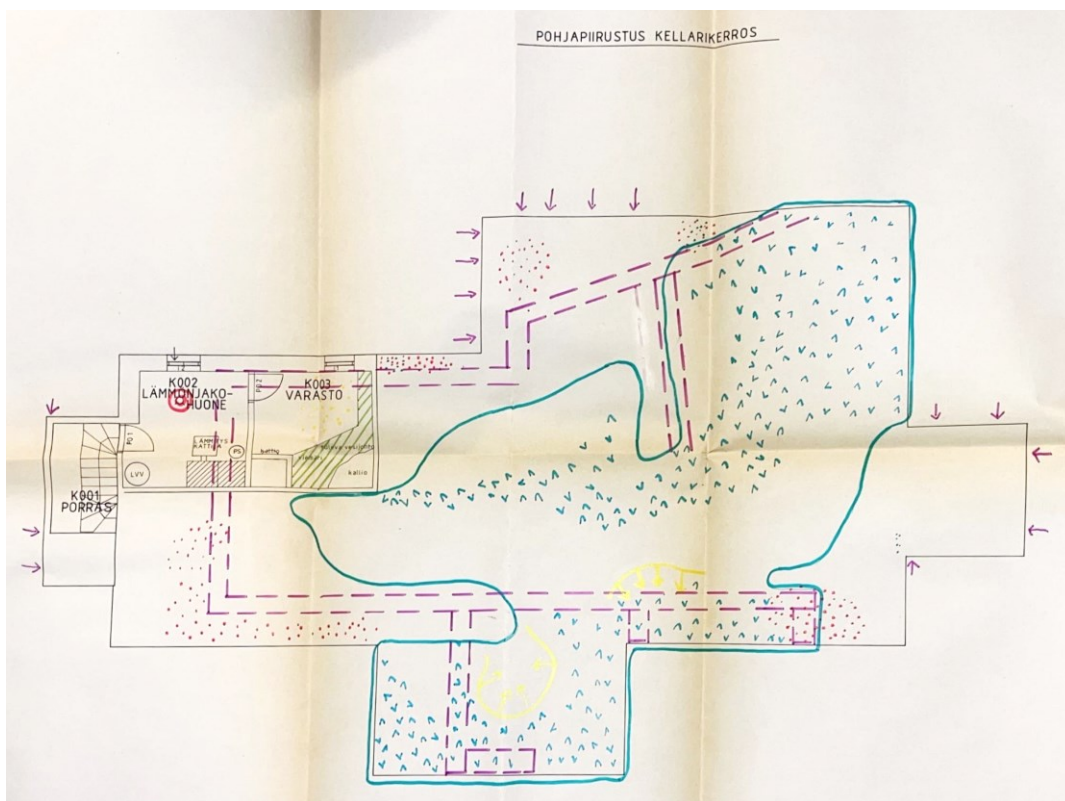
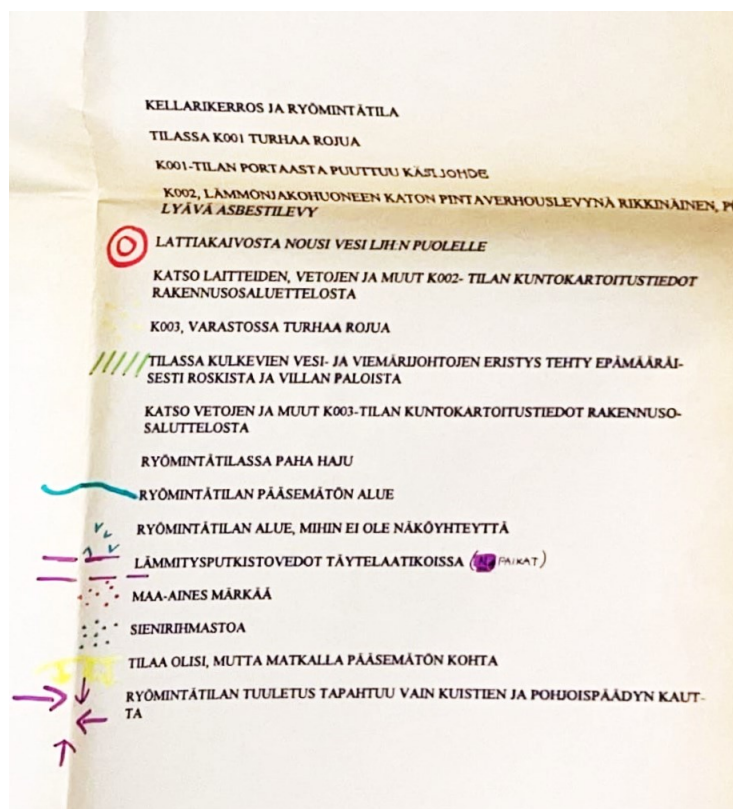
Pohjapiirustus kellarista, jossa merkinnät löydetyistä vaurioista, sekä selitteet merkinnöille
