Rakennushistoriallinen selvitys Finlaysonin kirkko

OPINNÄYTETYÖ
Toukokuu 2024

VARTTILA, TILDA:
Rakennushistoriallinen selvitys
Finlaysonin kirkko

VARTTILA, TILDA:
The Historic Building Survey of Finlayson Church

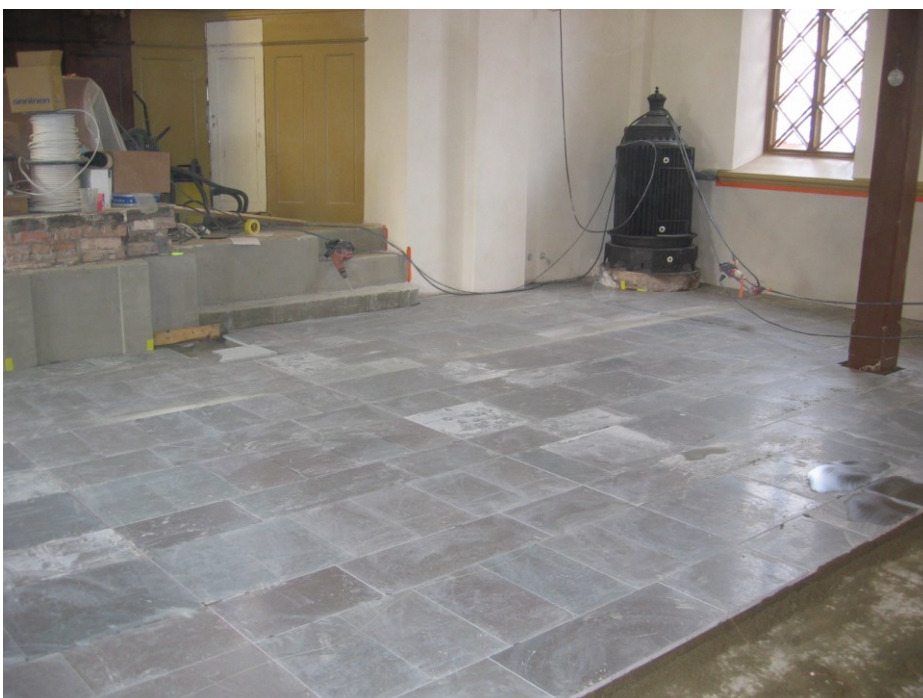
Alkuperäinen kirkon lattia oli puuta, tämän jälkeen se uusittiin betonilaatalla. Betonilaatan pintaan 1979 valettiin värillinen magnesiittimassa. Tämä purettiin kirkosalista perusparannuksen yhteydessä vuonna 2009 kosteusvaurioiden takia. Kuoriosassa on yhä vuonna 1979 korjattu lattia. Uuden lattian alle asennettiin vesikiertoinen lattialämmitys ja pintaan Ombergin kalkkikivilaatta. Laatassa voi

Kuva 44. Kirkon uuden lattian asennus. (Kuva: Kalevi Näkki 2008)

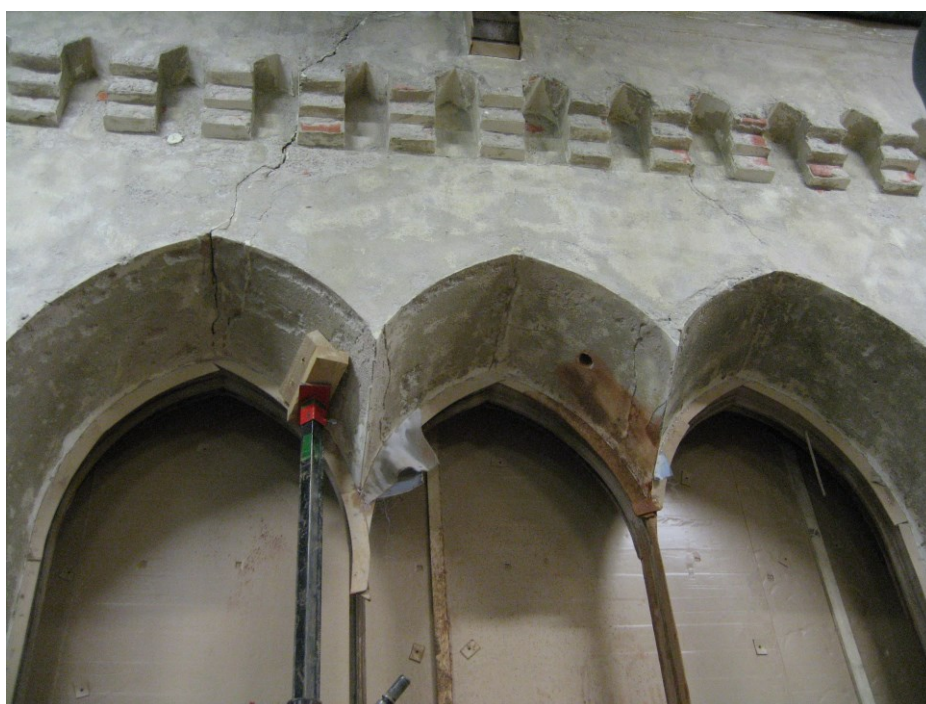
Kuva 45. Haljennut pitkän julkisivun ikkuna, vanhat rappaukset irrotettu. (Kuva: Kalevi Näkki 2008)

Seinistä koputeltiin perusparannuksessa kaikki vanhat maalikerrokset ja rappaukset pois. Tässä yhteydessä löydettiin myös holvikaariin kirjaillut koristetekstit, nämä entisöitiin löytyneiden tekstien mukaisiksi. Pitkien julkisivujen putoamisvaarassa olevat ikkunat tuettiin ripustustangoilla, muut ikkunat maalattiin.

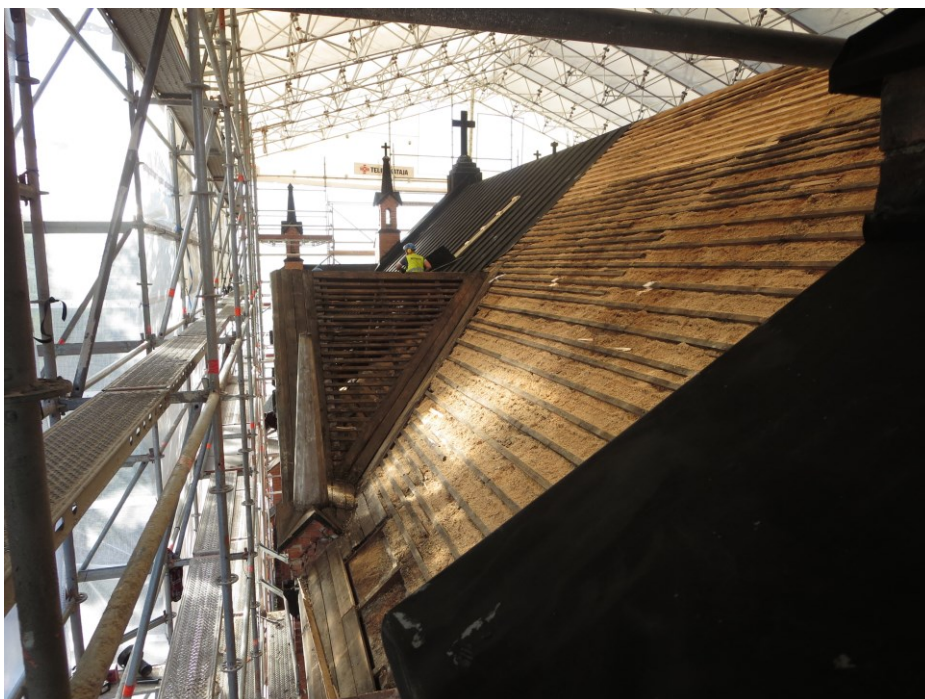
Vesikaton korjaus tuli jatkumona vuoden 2008 perusparannukselle. Aiempaa perusparannusta varten tehdyissä kartoituksissa tutkittiin myös kattoa henkilönostimella, jolla noustiin katon yläpuolelle. Vesikaton vauriokartoituksessa vuonna 2006 arvioitiin katon kuntoa silmämääräisesti. Viimeksi katto oli vaihdettu vuoden 1979 peruskorjauksessa ja maalattu viimeksi vuonna 1987 Pikipoika-bitumimaalilla. Kartoituksessa havaittiin maalipinnan olevan kauttaaltaan kulunut ja pellin paistavan läpi maalin alta. Ruostetta löytyi paikoittain muun muassa tuuletushormien peltiputkissa, taitteissa ja lotokoissa (peltinokat, jotka ohjaavat veden katoilta syöksytorveen). Osa muurattujen tuuletushormien huippujen pellitetystä kärjistä oli saumoistaan auennut ja pelti alkanut repsottaa juuressa. Hormien laastisaumat oli myös paikoittain rapautuneet. Pahimmat vauriot hormoneissa olivat kuitenkin poikkiruostuneet sideraudat. (Rakennusrestaurointi Aki Sulonen 2006).

Kuva 46. Avattu kirkon katto, vanhat purut näkyvissä. (Kuva: Kalevi Näkki 2014)

Vesikaton korjauksen suunnitteli Aihio Arkkitehdit ja pääsuunnittelijana toimi arkkitehti Kalevi Näkki. Vanha peltikate alusruoteineen purettiin ja vanhat purut poistettiin. Samalla nähtiin kattorakenteiden oikea kunto, mitä ei voinut päälylyspuolisesti tarkastellen havaita. (Aihio Arkkitehdit Oy 2014.) Eristeenä ollut puupuru oli pakkautunut peltiin kiinni (Eronen 2024). Kuoriosan päällä rakenteissa oli paljon lahovaurioita, lahot korotuspuut vaihdettiin yksi kerrallaan uusiin. Vanhojen purujen stopparilaudat vaihdettiin uusiin, vaikka uutena eristeenä ei laitettu purua. Laudat nimittäin myös vaikuttavat katon jäykkyyteen. (Insinööritoimisto Jonecon Oy 2014.) Uudeksi eristeeksi kattoon valittiin puukuitueriste. Katon uusi ruodelaudoitus asennettiin siten, että räystästiilien ja raakaponttilaudoituksien väliin jäi tuuletusrako. Kirkon harjalle järjestettiin pitkittäinen ”tuulettuva harja” jolla parannettiin myös katon tuulettuvuutta. (Aihio Arkkitehdit Oy 2014.) Uuden vesikaton

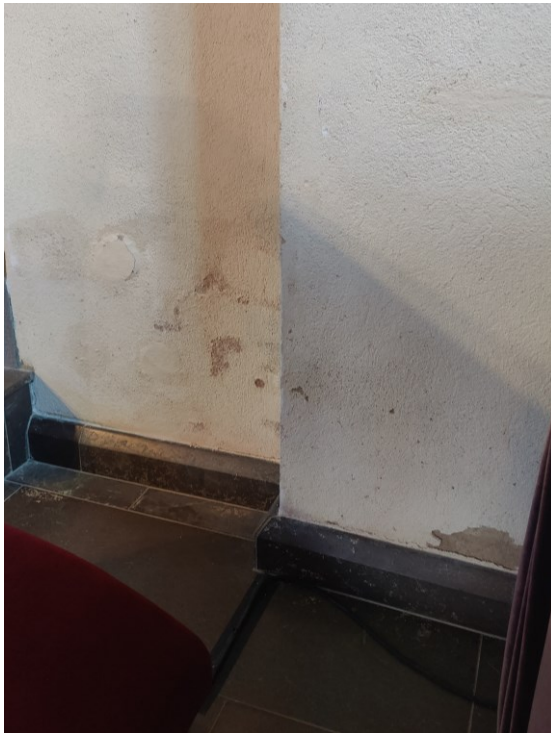
Perusparannusten ansiosta kirkko on tällä hetkellä hyvässä kunnossa. Monia kirkon huolenaiheita on korjattu parannusten myötä. Yksi huolenaihe on kuitenkin kirkon alttarin viereisen seinän kosteuden nousu. Syynä luultavasti kuoriosan lattian vaihtamatta jääminen. Kuoriosan alkuperäisessä lattiassa on myös nähtävissä pinnoitteen lohkeilua, mikä voi myös olla kosteuden noususta johtuvaa. Lattian ikä voi olla yksi syy pinnoitteen lohkeiluun. Samaa ongelmaa oli ennen lattian vaihtoa myös muualla kirkkosalissa. Positiivista on se, että lattian vaihtaminen on ollut todistetusti onnistunut, kun sillä on saatu poistettua ongelma muualta kirkosta.

Kuva 47. Alttarin viereisen seinän maalipinnan lohkeilua. (Kuva: Tilda Varttila)

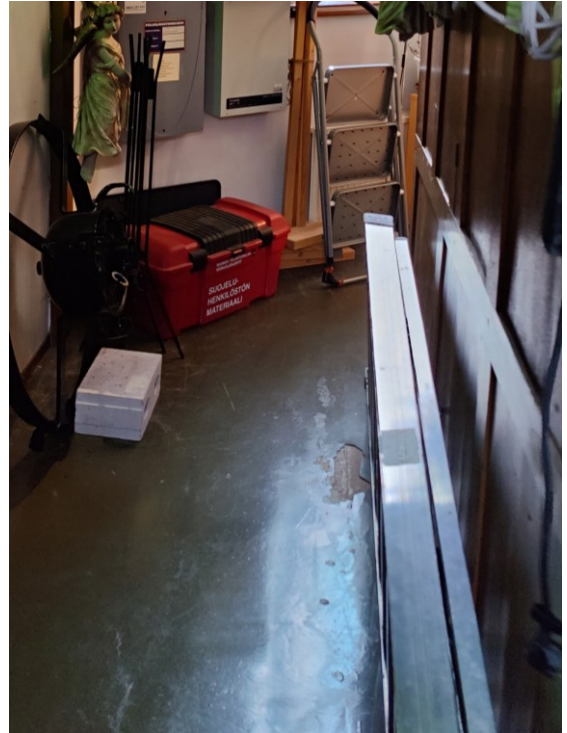
Kuva 48. Kuoriosan lattiassa havaittavissa lohkeilua. (Kuva: Tilda Varttila)
