# TAPOFIX-BIOPOLYMEERIN KÄYTTÖ SORATIEN PINTA- KELIRIKON EHKÄISEMISESSÄ

Opinnäytetyö

<b>Tekijä</b>	Joonas Vaarala	<b>Vuosi</b>	2024
<b>Ohjaaja(t)</b>	Ari Romakkaniemi		
<b>Toimeksiantaja</b>	Destia Oy		
<b>Työn nimi</b>	TapoFix-biopolymeerin käyttö soratien pintakelirikon ehkäisemisessä		
<b>Sivumäärä</b>	33

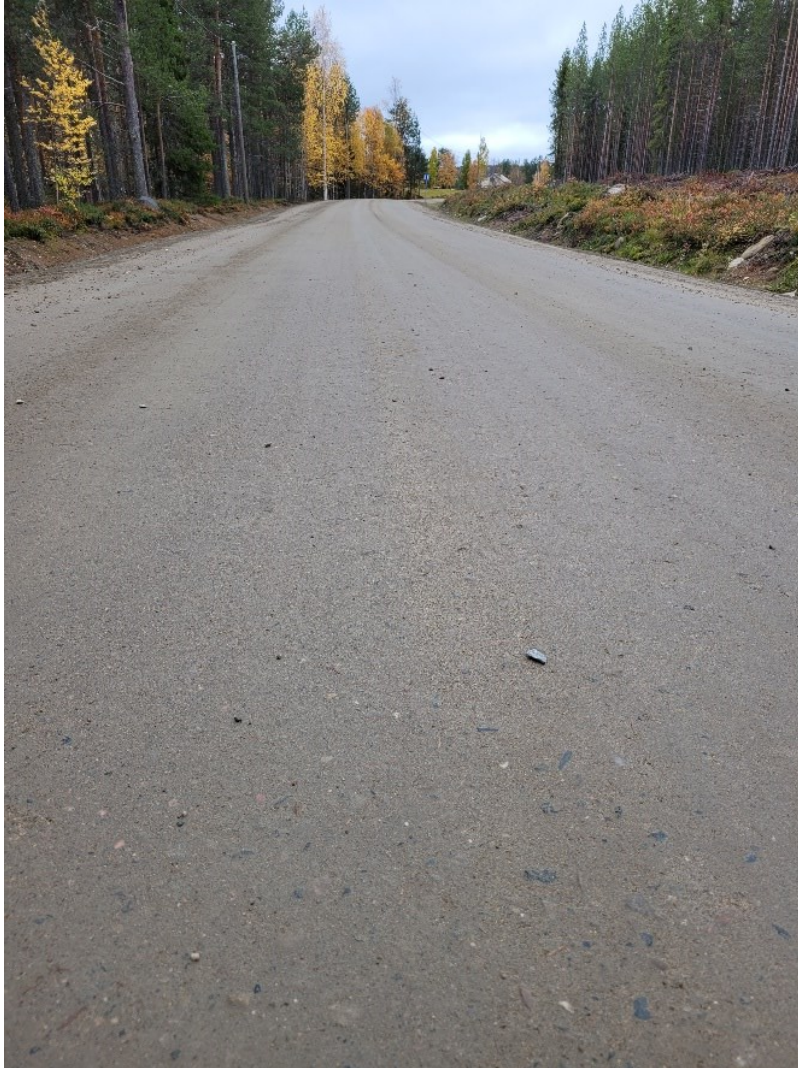
Kuvio 10. Tien pinta 28.9.2022 (Annala 2022)

Niesintien kokeilu loppui syyskuun 22 päivä, jolloin käynnistettiin tien seuranta. Tietä seurattiin lumen tulon eli lokakuun 26. päivään asti. Tien kunto kokeilun jälkeen pysyi hyvänä. Tien pinta viikon päästä kokeilusta oli sileä ja kova (kuvio 10). Seurannan aikana tiellä kulki puutavararekkoja ja paikallinen urakoitsija ajoi

noin 50 nuppikuormalista mursketta. Raskaan liikenteen rasitus tielle tulisi huomioida tulosten arvioinnissa.

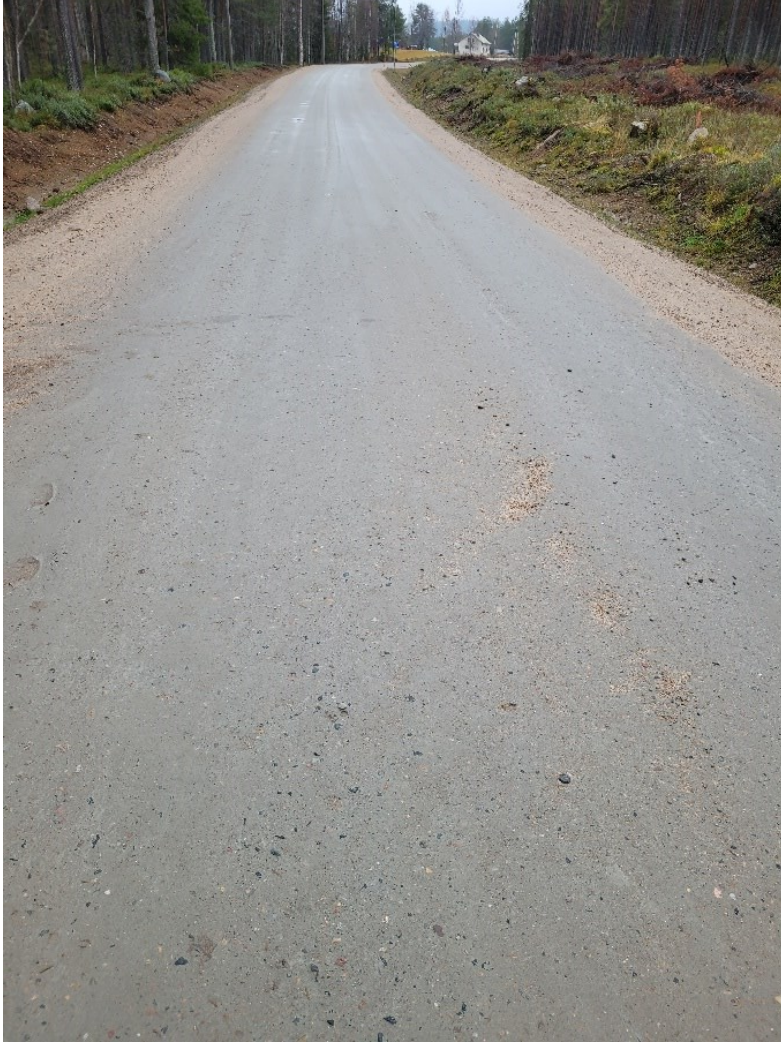
Kuvio 11. Tien pinta 15.10.2022 (Annala 2022)

Kuviosta 11 huomataan, että tien kunnossa ei ole tapahtunut suuria muutoksia lokakuun 15. päivään mennessä. Hienoainesta on alkanut kasaantua tien reunoille, mutta tien pinta on pysynyt samanlaisena. Talven jälkeen seuranta jatkettiin huhtikuun 13. päivä. Tien pinta on kelirikon vuoksi pehmeä, mutta se on onnistunut säilyttämään muotonsa melko hyvin, eikä siihen ole päässyt synty-  
mään syviä uria (kuvio 12).

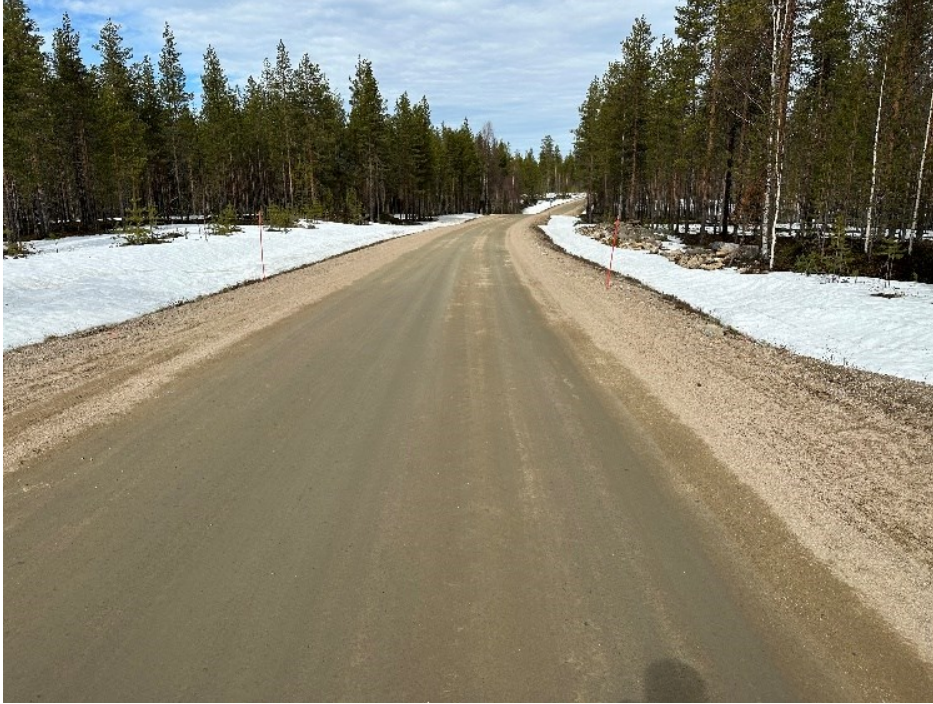
Kuvio 13. Tien pinta 11.5.2023 (Annala 2023)

Toukokuun 11. päivä kelirikon mentyä ohi tien pinta on pysynyt pääosin hyväkuntoisena (kuvio 13). Kelirikkoajalla tiellä on ollut voimassa painorajoitus, mikä on auttanut tien kunnan ylläpitämisessä. Kokeiluosuuden ja vertailuosuuden kunnossa kelirikon aikana ei huomattu merkittävää eroa. Kelirikosta palautuminen oli nopea ja itse kelirikko jäi vuonna 2023 melko vähäiseksi. Toukokuun 24. päivä Niesintiellä aloitettiin kevätmuokkaus. Kevätmuokkaus tehtiin kokeilupätkälle normaalisti, joskin hieman kevennetysti.
