FYYSISEN ESTEETTÖMYYDEN KARTOITUS TAMPEREEN  
SEUDUN AMMATTIOPISTON KOIVISTONTIEN  
TOIMIPISTEESSÄ

Fyysisen esteettömyyden kartoitus Tampereen seudun ammattiopiston  
Koivistontien toimipisteessä  
Pajula, Matti  
Satakunnan ammattikorkeakoulu  
Hyvinvointiteknologian koulutusohjelma YAMK  
Joulukuu 2014  
Ohjaaja: Sirkka, Andrew  
Sivumäärä:38  
Liitteitä:1

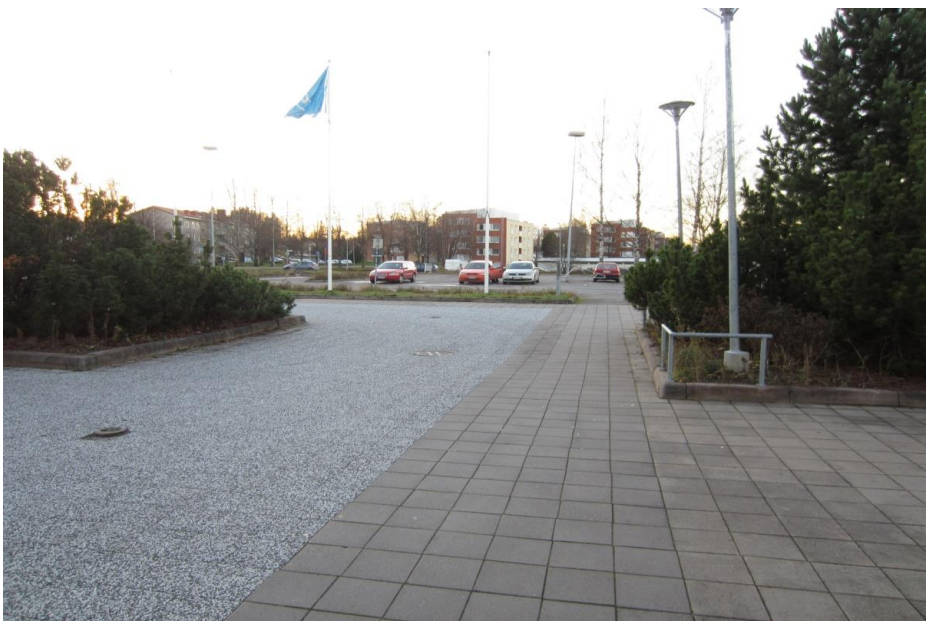
Piha-alue on kivetty ja asfaltoitu tasaiseksi, jolloin liukastumisvaara on vähäisempi. Ajoradoilla on kuitenkin painaumia, joista saattaa olla haittaa jalan liikkujille. Jalan- kulkijoille ei ole merkittyjä kulkureittejä.

Kuva 4. Näkymä piha-alueelle pääsisäänkäynniltä katsottuna.

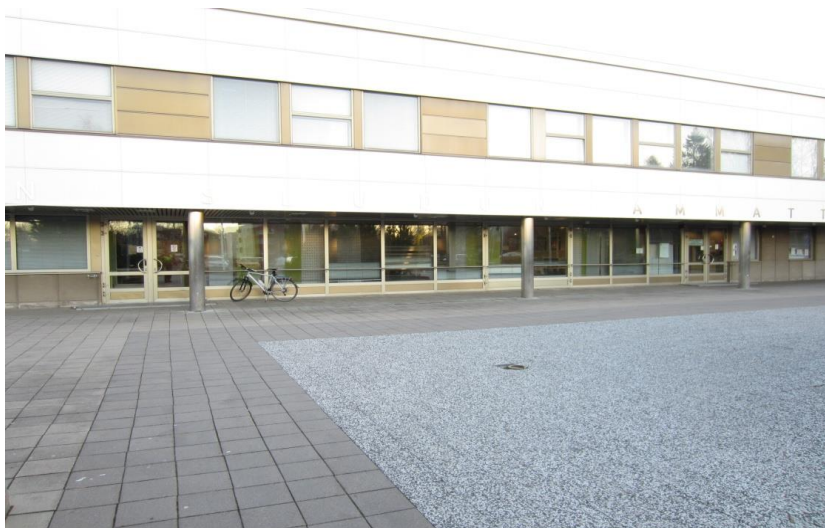
Sisäänkäyntejä on kolme, kaksi pysäköintialueelta ja yksi pohjakerroksen ruokalaan ja kahvilaan. Sisäänkäyntien välittömässä läheisyydessä ei ole korkeus- eikä tasoeroja. Sisäänkäyntien edustat ovat varustettu metalliritilöillä. Pääsisääkäynnin ja pohjakerroksen ovet ovat varustettu automaattisilla ovenaukaisijoilla. Pääoven viereiset suuret ikkunat sekä ulko-oven ja tuulikaapin puoleisen sisäoven isokokoiset lasipinnat voivat aiheuttaa törmäysvaaran ja vaikeuttavat heijastumisen vuoksi hahmottamista.

Kuva 5. Pääsisäänkäynnit.

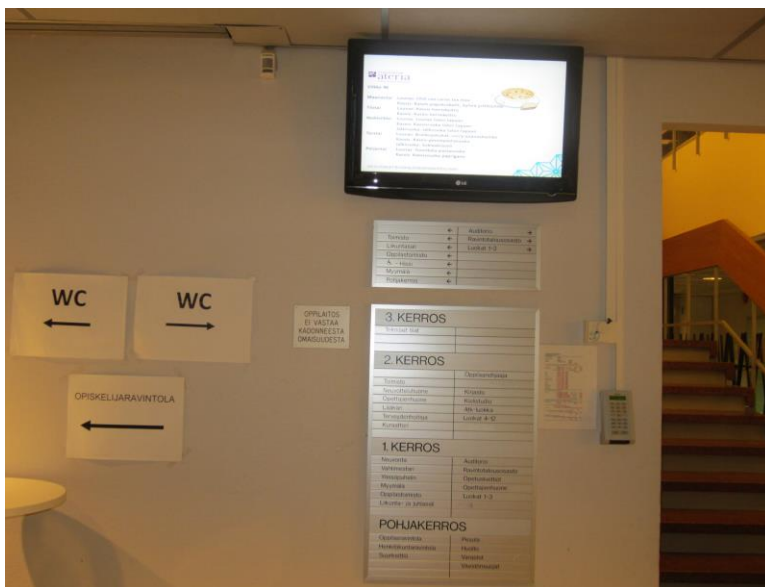
Kuva 8. Aulan opastetaulu.

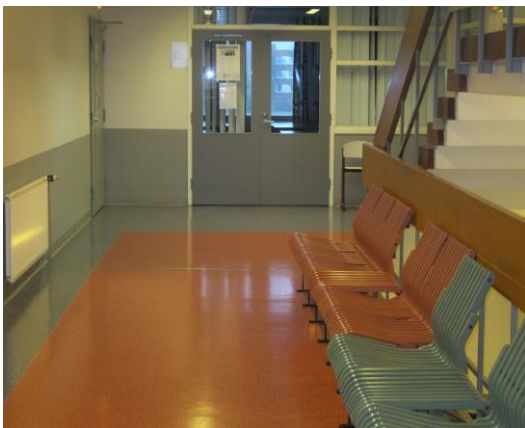
Käytävillä oli hyvin vähän opasteita, mm hissien ja esteettömien WC tilojen opasteet puuttuivat kokonaan.

Kuva 10. Yläkerran käytävä.

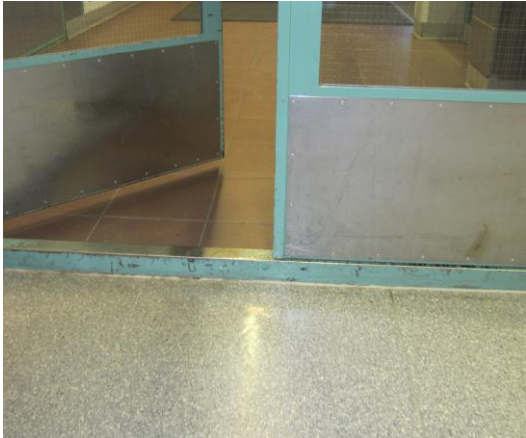
Kuva 12. Ravintolan oven kynnyks.

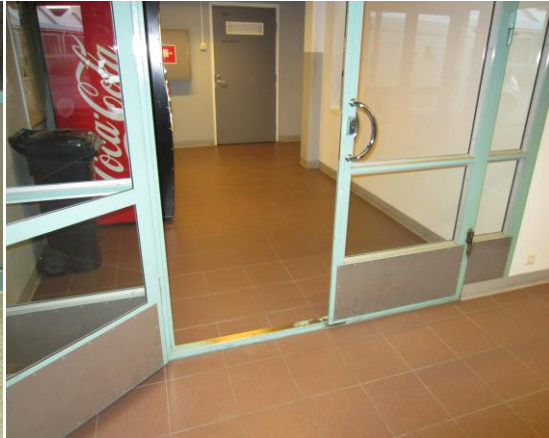
Kuva 13. Hissiin johtavan oven kynnyks.,

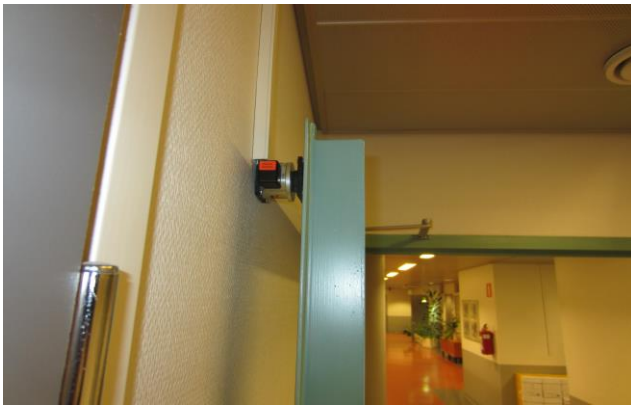
Ensimmäisen – ja toisen kerroksen käytävät ovat pääosin esteettömiä. Hyvänä esimerkkinä oli yläkerran palo-ovet, jotka oli varustettu sähkömagneettisella lukituksella (kuva 14), palotilanteessa lukitus avautuu, tämän toiminnon avulla palo-ovet voidaan pitää avattuina.

Kuva 14. Sähkömagneettinen oven salpa.

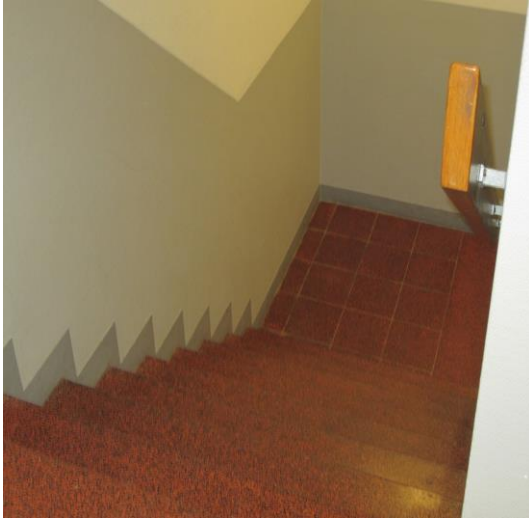
Kuva 15. Käsijohde puuttuu

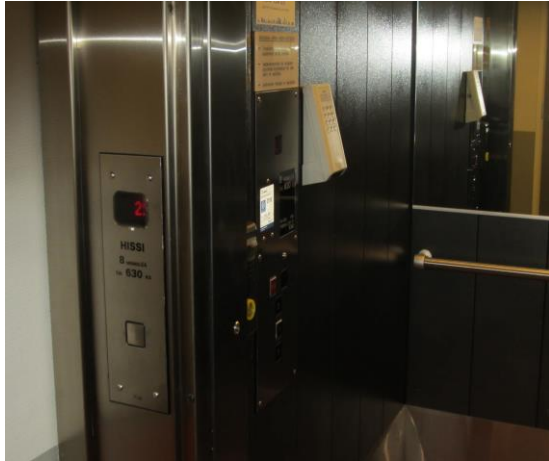
Hissiä ei voi käyttää ilman vahtimestarilta saatavaa kulkukorttia. Tarvittaessa hissien käyttöön tarvittava kulkukorttitoiminto voidaan poistaa, joten emme katsoneet kulkulupakäytäntöä merkittävänä esteenä.

Kuva 16. Hissi ulkopuolelta kuvattuna

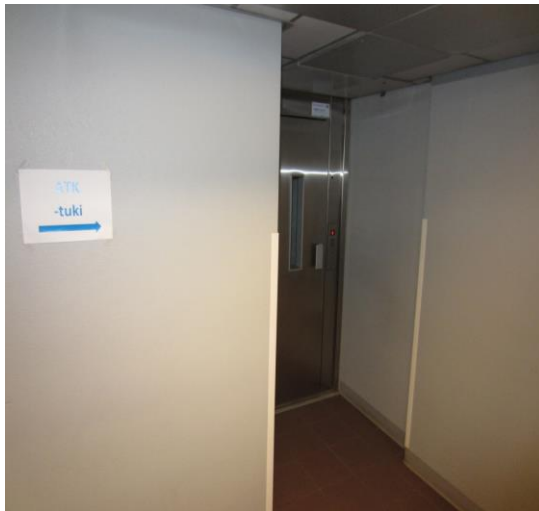
Kuva 18. Hissin opastus puuttuu

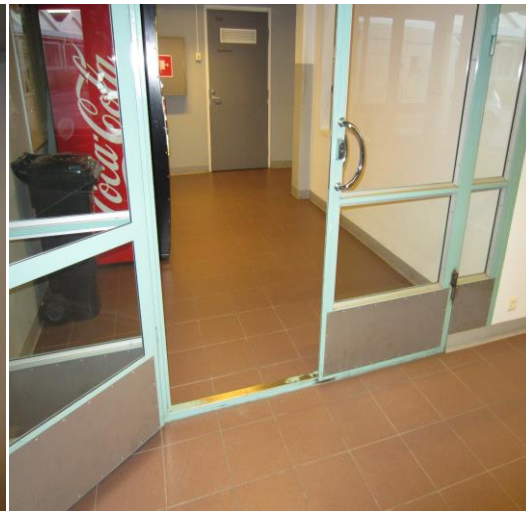
Kuva 19. Hissiin johtavan käytävän kynnyks.

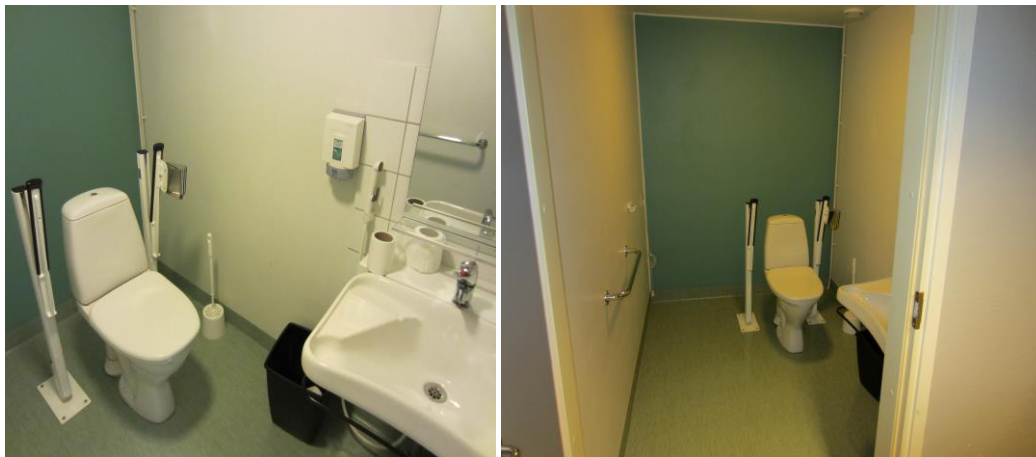
Kirjaston WC on mitoitukseltaan sekä käytettävyydeltään hyvä.

Kuva 20. kirjaston esteetön WC.

Kuva 21. Ravintolan esteetön WC.

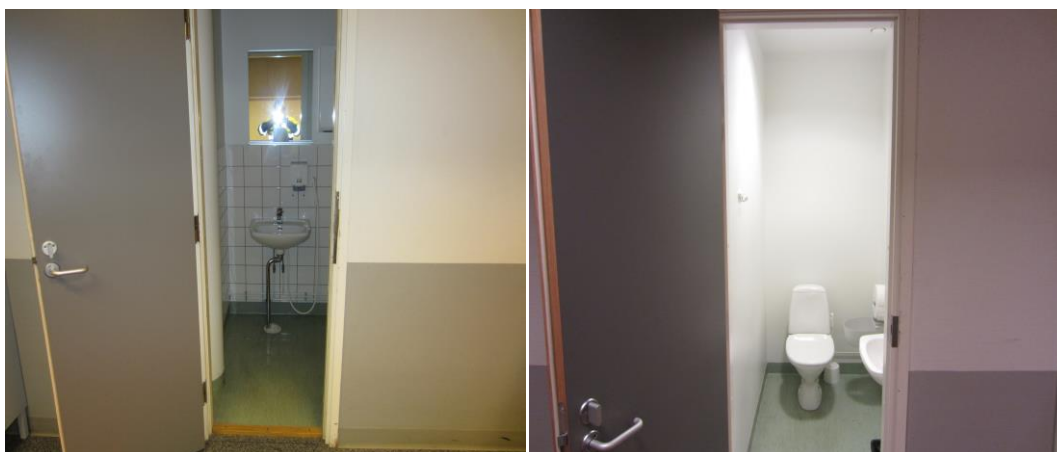
Kuva 22. Yläkerran WC

Kuva 23. Pohjakerroksen WC

- *Ovista ja opasteista puuttuu tunnisteet.*

- *Esteettömälle WC:lle ei ole opastettua reittiä rakennuksen muista osista.*
- *Molemmissa WC:ssä pesualtaat olivat ns. INVA WC mallia, arviointikierroksella todettiin pohjakerroksen pesualtaan olevan liian suuri, koska pyörätuolissa istuva arvioitsija ei ylettynyt lainkaan hanaan.*

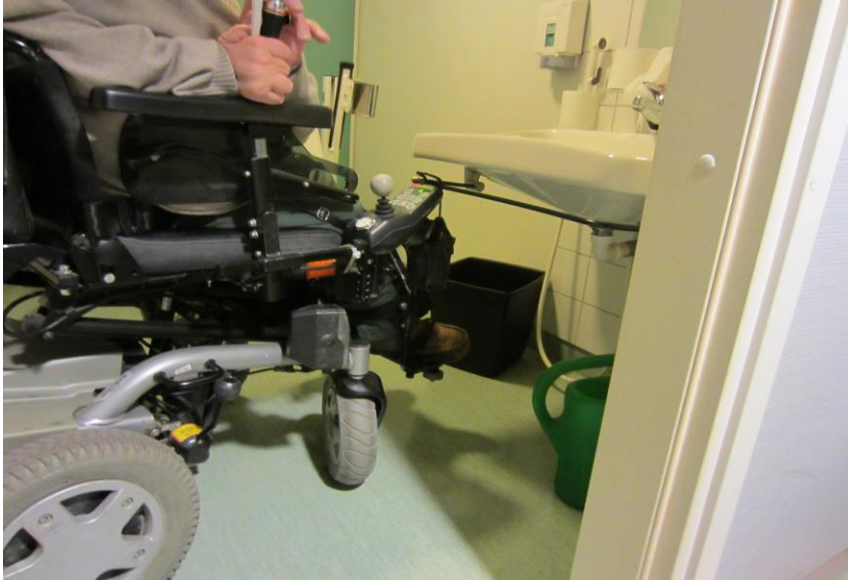
Pesualtaan suuri koko esti sähköpyörätuolissa liikkuneen arvioitsijan altaassa olevan pesuhanan käytön.

Kuva24. Sähköpyörätuoli alakerran esteettömässä WC tilassa.

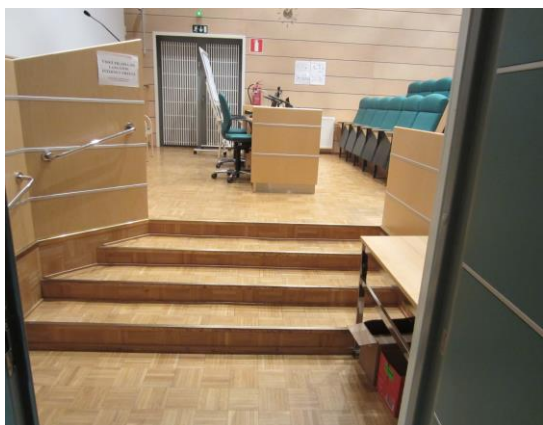
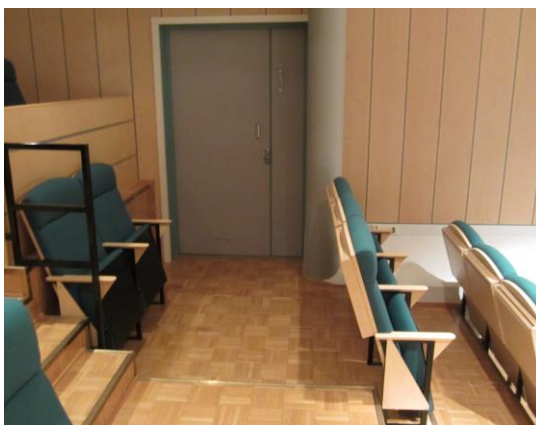
Kulku auditorioon tapahtuu aulatilán sekä 2 kerroksen kautta. Auditoriossa ei ole merkattua paikkaa pyörätuolille.

Auditorion alaosan sisäänkäynti aulassa sekä yläosan sisäänkäynti toisen kerroksen käytävältä, Ylätasanteelta ei ole olemassa liikuntaesteiselle soveltuvaa kulkuväylää puhujan tasanteelle

Kuva 28 Auditorion alatasanne

Kuva 29 Auditorion ylätasanne.

- *Kiinteistöön hankitaan rullaramppi, jota voidaan käyttää myös auditorion alatasanteelle pääsyssä, samaa rullaramppia voidaan käyttää myös muissa vastaavissa tilanteissa. Ramppi on kevytrakenteinen ja soveltuu erinomaisesti väliaikaisen kulkureittien toteutukseen.*
- *Ylätasanteelta voidaan poistaa kaksi penkkiä, jolloin saadaan tila myös pyörätuolille.*

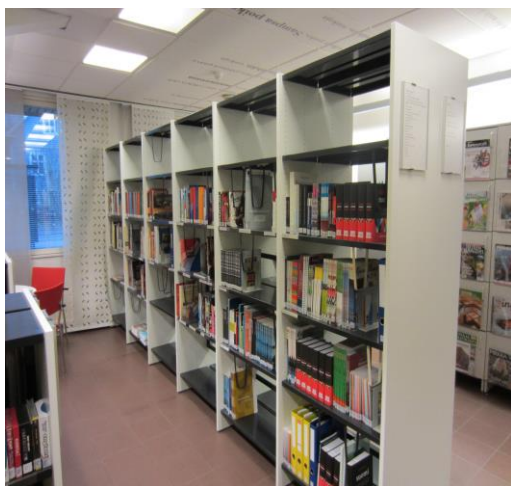
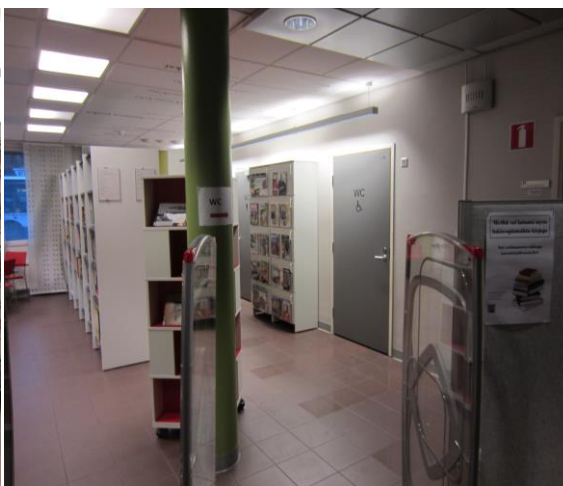
Kuva 33. kirjastosta

Kuva 34. Kirjaston esteetön WC.

- *Kirjastossa ei havaittu puutteita*
