Kirjolan koulun itselleluovutus Infomaatilla

Kuivaketju 10 sivuten

Opinnäytetyö, toukokuu 2024

Toimeksiantaja
Rakennus Pesonen Oy

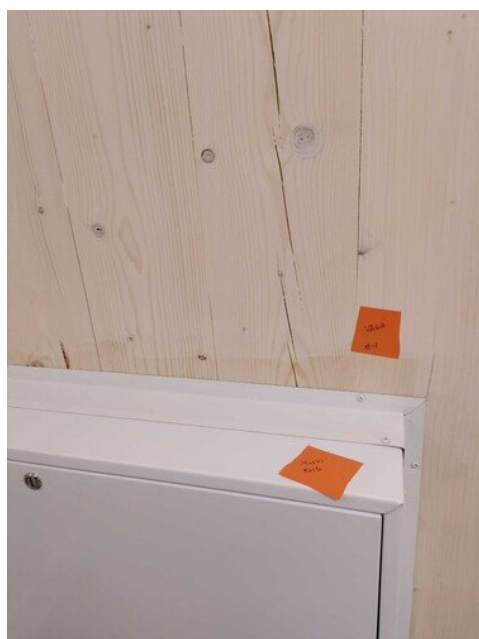
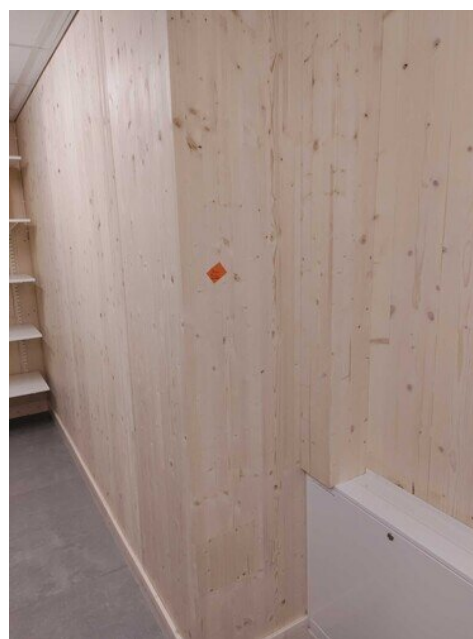
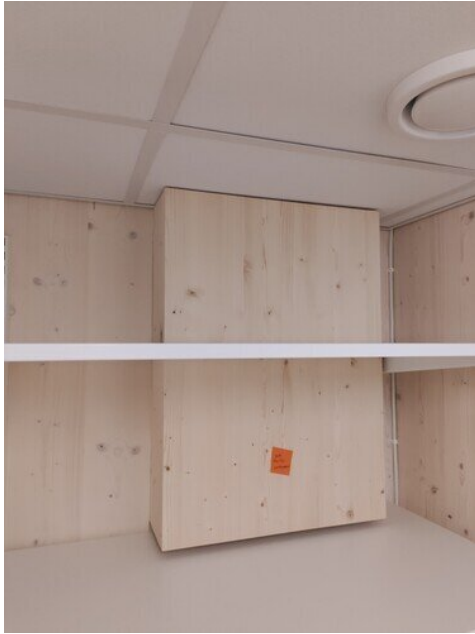
Huoneisto / huone / rak. osa	Virhe tai puute/toimenpide			
Lohko3 / 1 krs B107 MUSIIKIN VAR.	28.5.2023, Maarit Matikainen: Vahapuutteita (koteloista puuttuu kokonaan vaha)			
Jatkotoimenpide	Urakoitsija	Työ tehty	Hyväksytty	Kuvaliitteet
Korjataan	*	8.6.2023 Maarit Matikainen	8.6.2023 Maarit Matikainen	1-3

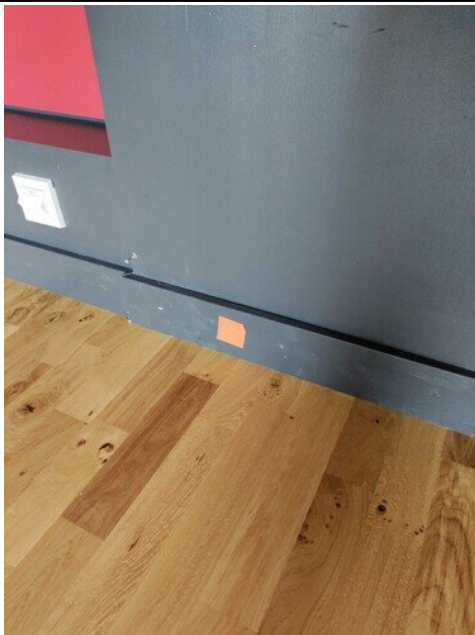
Kuva 4

Huoneisto / huone / rak. osa	Virhe tai puute/toimenpide			
Lohko3 / 1 krs B108 MUSIIKKI	28.5.2023, Maarit Matikainen: Jalkalistat tarkkimaalattava, koko huone			
Jatkotoimenpide	Urakoitsija	Työ tehty	Hyväksytty	Kuvaliitteet
Korjataan	*	8.6.2023 Maarit Matikainen	8.6.2023 Maarit Matikainen	4

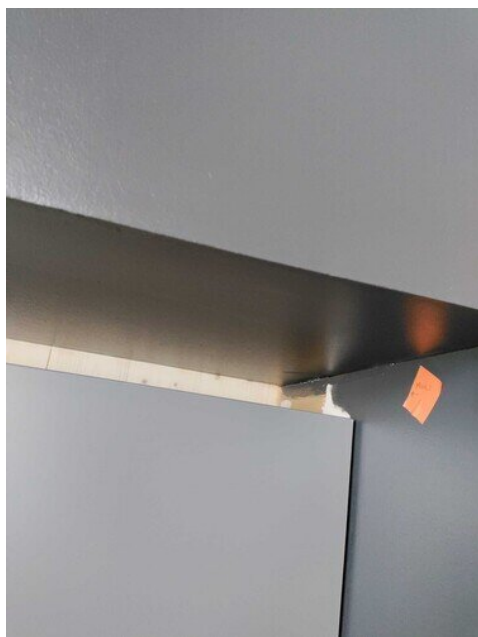
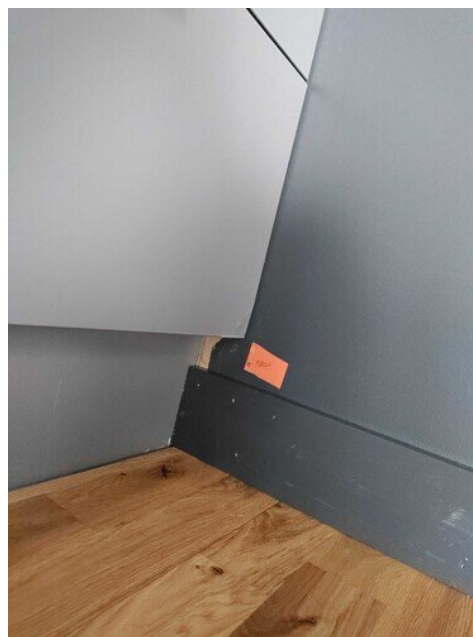
Lohko3 / 1 krs B108 MUSIIKKI	28.5.2023, Maarit Matikainen: Maalipuutteita tummissa seinissä			
Jatkotoimenpide	Urakoitsija	Työ tehty	Hyväksytty	Kuvaliitteet
Korjataan	*	8.6.2023 Maarit Matikainen	8.6.2023 Maarit Matikainen	5-6

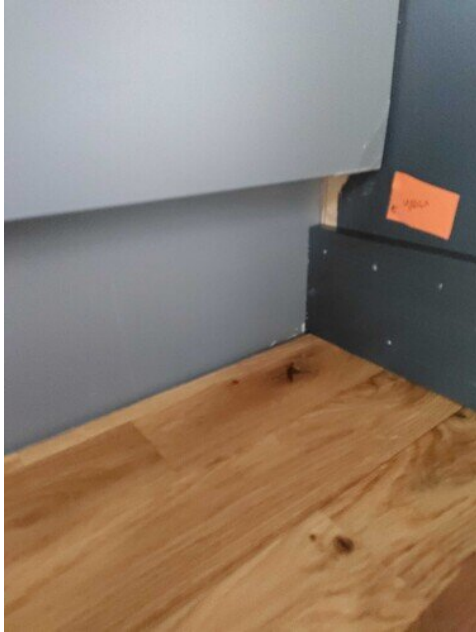
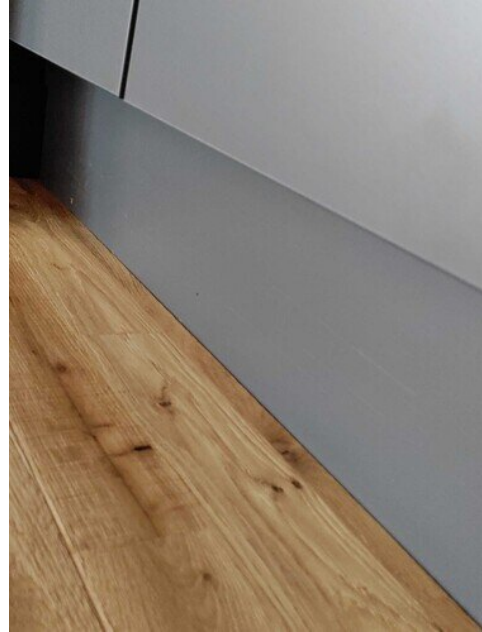
Huoneisto / huone / rak. osa	Virhe tai puute/toimenpide			
Lohko3 / 1 krs B108 MUSIIKKI	28.5.2023, Maarit Matikainen: Kiintokalustesokkelissa maalipuutteita			
Jatkotoimenpide	Urakoitsija	Työ tehty	Hyväksytty	Kuvaliitteet
Korjataan	*	8.6.2023 Maarit Matikainen	8.6.2023 Maarit Matikainen	7-8

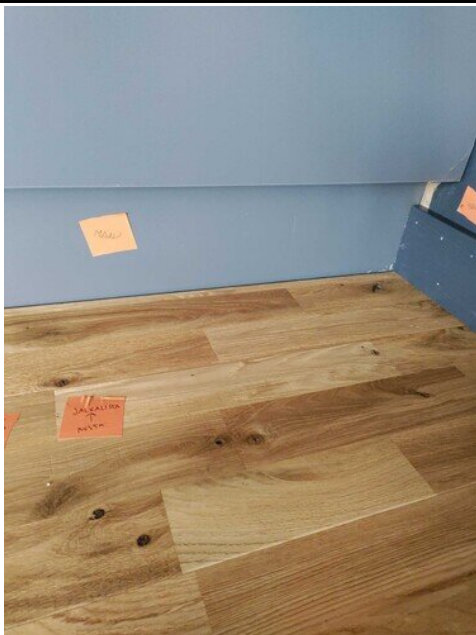
Kuva 9

Huoneisto / huone / rak. osa	Virhe tai puute/toimenpide			
Lohko3 / 1 krs B108 MUSIIKKI	29.5.2023, Maarit Matikainen: Mustan jalkalista asennus			
Jatkotoimenpide	Urakoitsija	Työ tehty	Hyväksytty	Kuvaliitteet
Korjataan	*	8.6.2023 Maarit Matikainen	8.6.2023 Maarit Matikainen	9

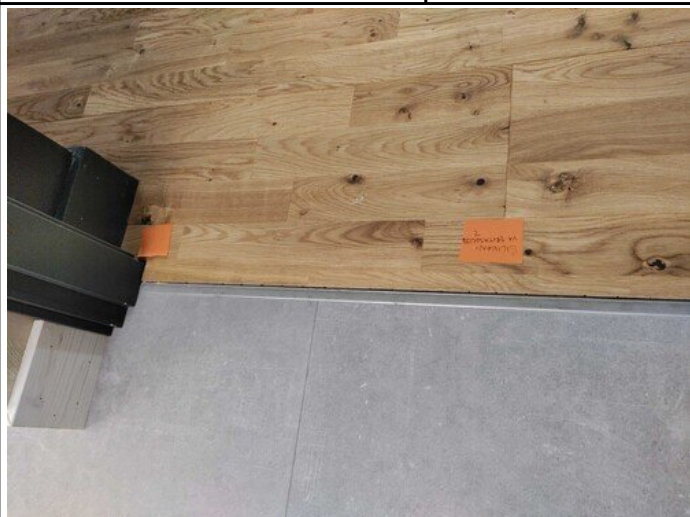
Kuva 10

Huoneisto / huone / rak. osa	Virhe tai puute/toimenpide			
Lohko3 / 1 krs B108 MUSIIKKI	29.5.2023, Maarit Matikainen: Silikoni puuttuu			
Jatkotoimenpide	Urakoitsija	Työ tehty	Hyväksytty	Kuvaliitteet
Korjataan	*	27.6.2023 Maarit Matikainen	27.6.2023 Maarit Matikainen	10

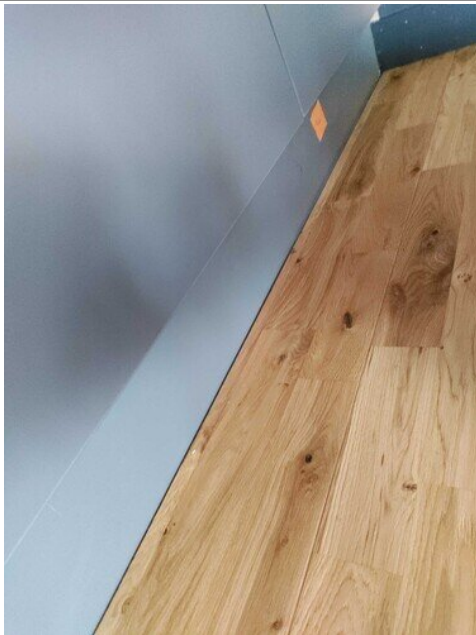
Kuva 11

Huoneisto / huone / rak. osa	Virhe tai puute/toimenpide			
Lohko3 / 1 krs B108 MUSIIKKI	28.5.2023, Maarit Matikainen: Tumman jalkalistan asennus			
Jatkotoimenpide	Urakoitsija	Työ tehty	Hyväksytty	Kuvaliitteet
Korjataan	*	8.6.2023 Maarit Matikainen	8.6.2023 Maarit Matikainen	11

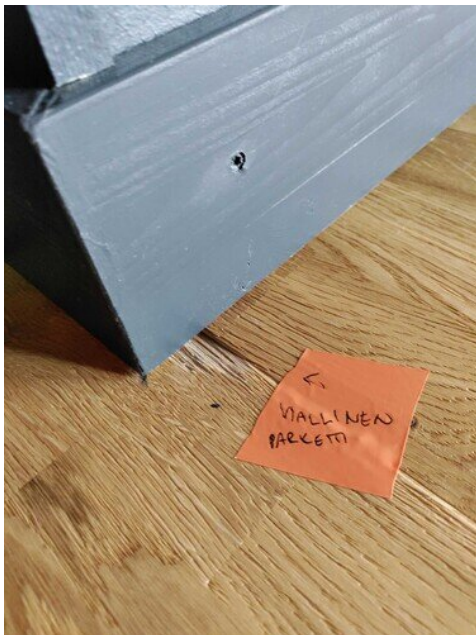
Kuva 12

Huoneisto / huone / rak. osa	Virhe tai puute/toimenpide			
Lohko3 / 1 krs B108 MUSIIKKI	28.5.2023, Maarit Matikainen: Parketissa vika			
Jatkotoimenpide	Urakoitsija	Työ tehty	Hyväksytty	Kuvaliitteet
Korjataan	*	11.8.2023 Maarit Matikainen	11.8.2023 Maarit Matikainen	12

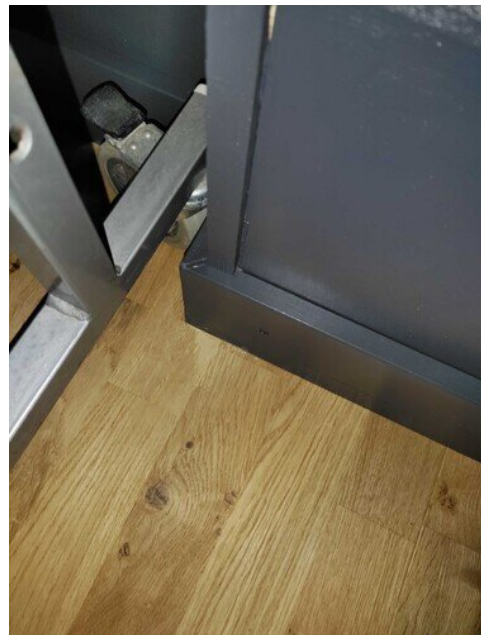
Kuva 13

11.8.2023, Maarit Matikainen: (Ks. kuva 13)

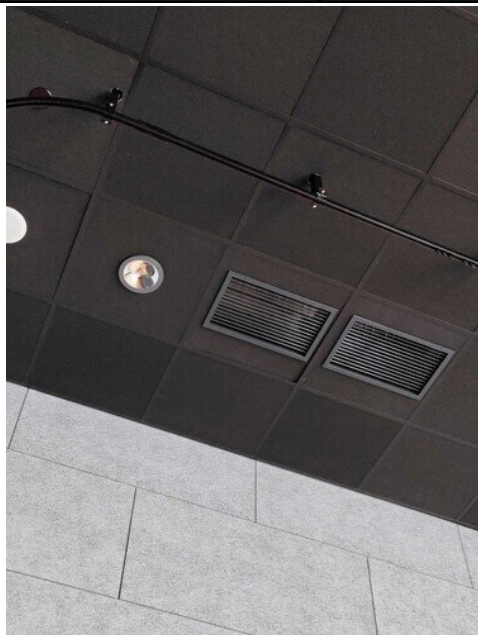
Kuva 14

Huoneisto / huone / rak. osa	Virhe tai puute/toimenpide			
Lohko3 / 1 krs B108 MUSIIKKI	28.5.2023, Maarit Matikainen: Ak levy painettava paikoilleen			
Jatkotoimenpide	Urakoitsija	Työ tehty	Hyväksytty	Kuvaliitteet
Korjataan	*	8.6.2023 Maarit Matikainen	8.6.2023 Maarit Matikainen	14

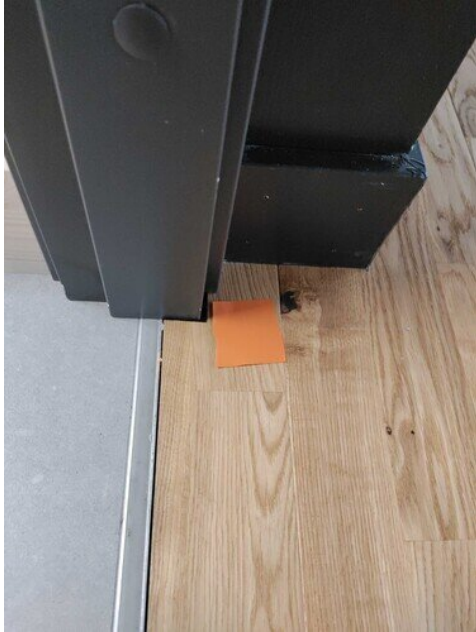
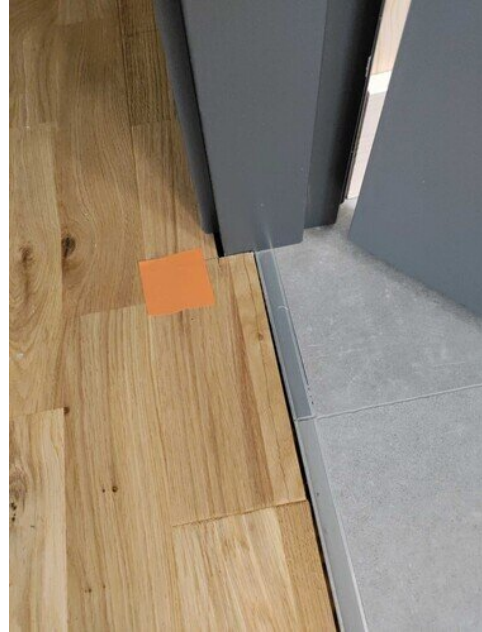
Huoneisto / huone / rak. osa	Virhe tai puute/toimenpide			
Lohko3 / 1 krs B108 MUSIIKKI	28.5.2023, Maarit Matikainen: Silikoni puuttuu			
Jatkotoimenpide	Urakoitsija	Työ tehty	Hyväksytty	Kuvaliitteet
Korjataan	*	27.6.2023 Maarit Matikainen	27.6.2023 Maarit Matikainen	15-16

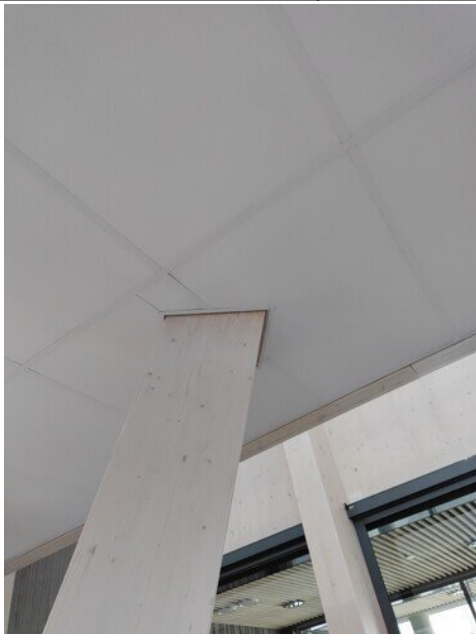
Kuva 17

Huoneisto / huone / rak. osa	Virhe tai puute/toimenpide			
Lohko3 / 1 krs B129 AULA	28.5.2023, Maarit Matikainen: Vahapuutteita viuhkapilareissa (kaikki merkattu)			
Jatkotoimenpide	Urakoitsija	Työ tehty	Hyväksytty	Kuvaliitteet
Korjataan	*	27.6.2023 Maarit Matikainen	27.6.2023 Maarit Matikainen	17

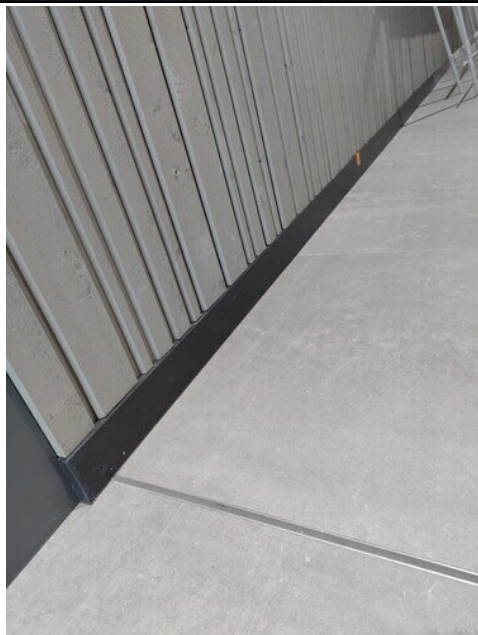
Kuva-18

Huoneisto / huone / rak. osa	Virhe tai puute/toimenpide			
Lohko3 / 1 krs B129 AULA	28.5.2023, Maarit Matikainen: Jalkalistat tarkkimaalattava			
Jatkotoimenpide	Urakoitsija	Työ tehty	Hyväksytty	Kuvaliitteet
Korjataan	*	8.6.2023 Maarit Matikainen	8.6.2023 Maarit Matikainen	18

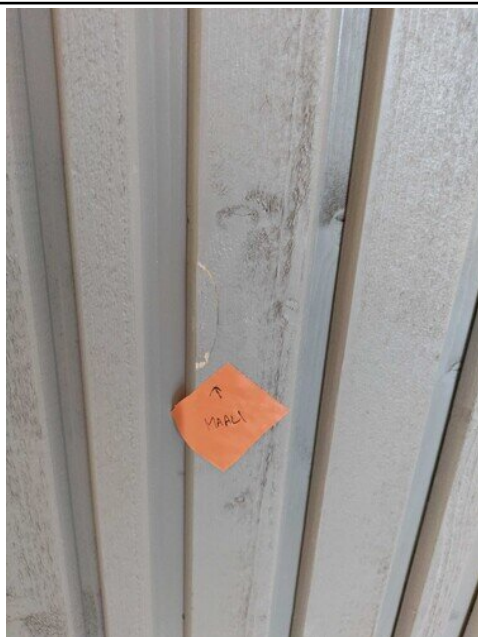
Kuva 19

Huoneisto / huone / rak. osa	Virhe tai puute/toimenpide			
Lohko3 / 1 krs B129 AULA	28.5.2023, Maarit Matikainen: Maalipinnassa korjaamista			
Jatkotoimenpide	Urakoitsija	Työ tehty	Hyväksytty	Kuvaliitteet
Korjataan	*	8.6.2023 Maarit Matikainen	8.6.2023 Maarit Matikainen	19

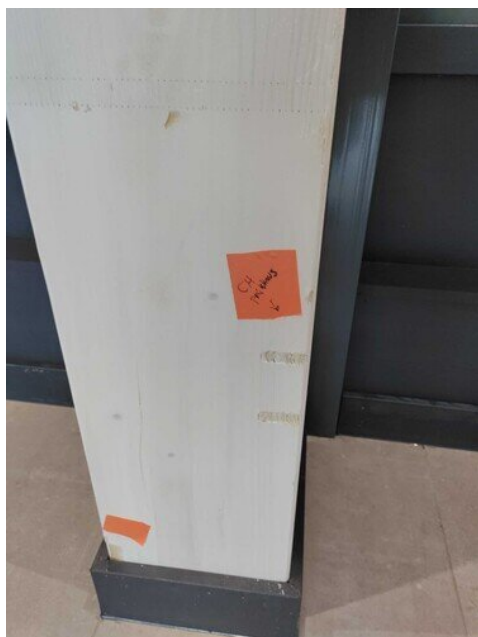
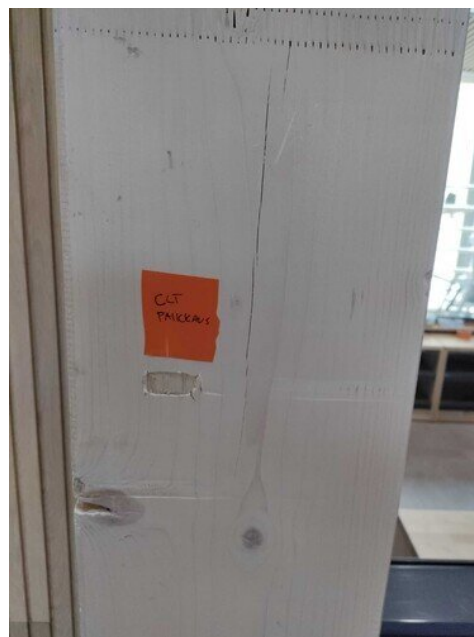
Huoneisto / huone / rak. osa	Virhe tai puute/toimenpide			
Lohko3 / 1 krs B129 AULA	28.5.2023, Maarit Matikainen: Clt paikkausta			
Jatkotoimenpide	Urakoitsija	Työ tehty	Hyväksytty	Kuvaliitteet
Korjataan	*	8.6.2023 Maarit Matikainen	8.6.2023 Maarit Matikainen	20-21

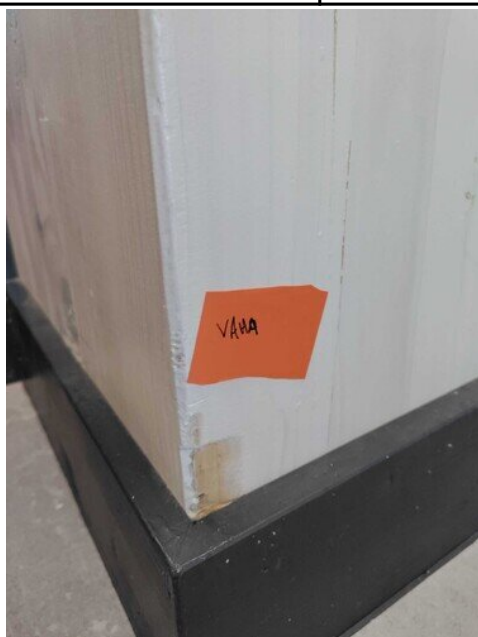
Kuva 22

Lohko3 / 1 krs B129 AULA	28.5.2023, Maarit Matikainen: Vahapuute			
Jatkotoimenpide	Urakoitsija	Työ tehty	Hyväksytty	Kuvaliitteet
Korjataan	*	8.6.2023 Maarit Matikainen	8.6.2023 Maarit Matikainen	22

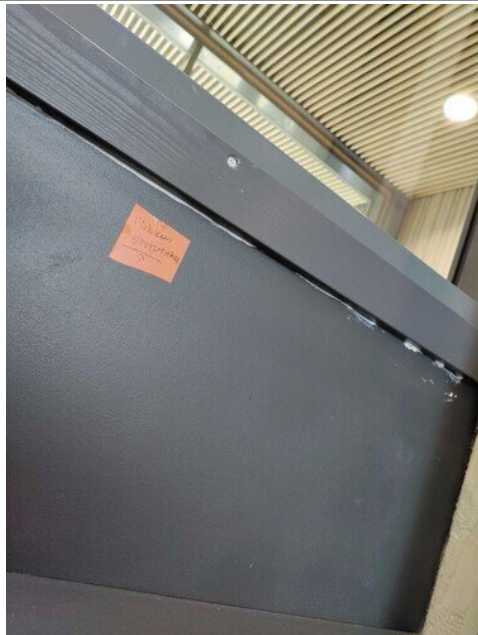
Kuva 23

Huoneisto / huone / rak. osa	Virhe tai puute/toimenpide			
Lohko3 / 1 krs B129 AULA	28.5.2023, Maarit Matikainen: Silikonisauma siistimmäksi ikkunoiden alta, koko seinältä			
Jatkotoimenpide	Urakoitsija	Työ tehty	Hyväksytty	Kuvaliitteet
Korjataan	*	8.6.2023 Maarit Matikainen	8.6.2023 Maarit Matikainen	23

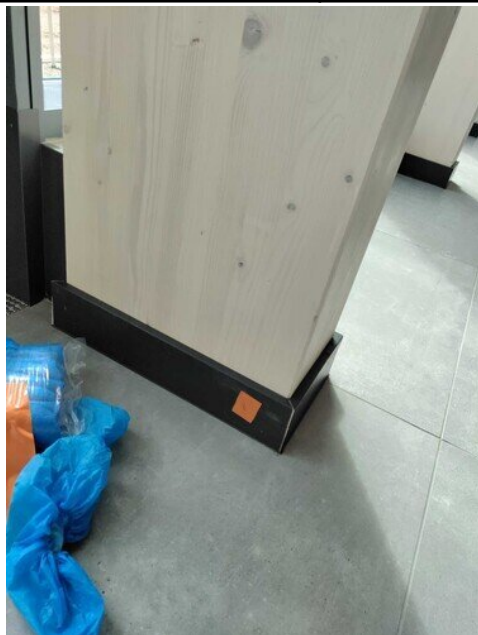
Kuva 24

Huoneisto / huone / rak. osa	Virhe tai puute/toimenpide			
Lohko3 / 1 krs B130 MONITOIMISALI	28.5.2023, Maarit Matikainen: Jalkalistoihin maalia			
Jatkotoimenpide	Urakoitsija	Työ tehty	Hyväksytty	Kuvaliitteet
Korjataan	*	8.6.2023 Maarit Matikainen	8.6.2023 Maarit Matikainen	24

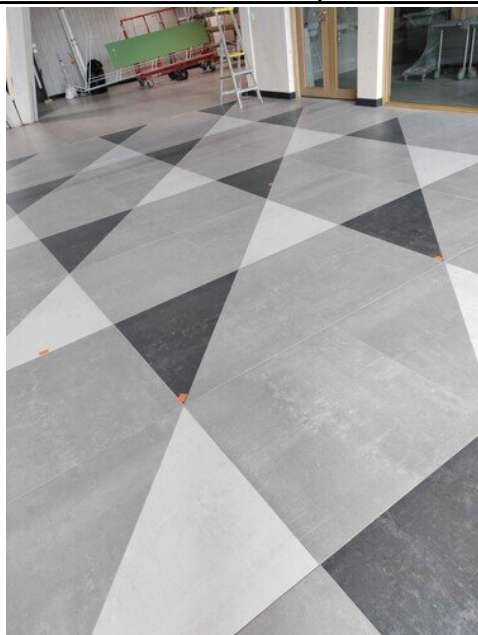
Kuva 25

Lohko3 / 1 krs B130 MONITOIMISALI	28.5.2023, Maarit Matikainen: Laatoituksessa puutteita			
Jatkotoimenpide	Urakoitsija	Työ tehty	Hyväksytty	Kuvaliitteet
Korjataan	*	10.7.2023 Maarit Matikainen	10.7.2023 Maarit Matikainen	25

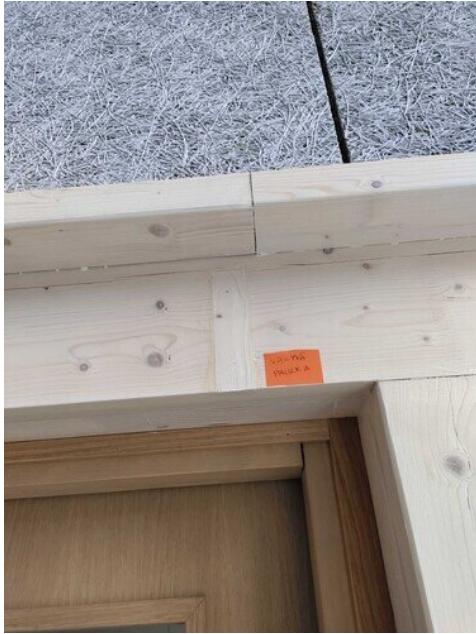
Kuva-26

Huoneisto / huone / rak. osa	Virhe tai puute/toimenpide			
Lohko3 / 1 krs B130 MONITOIMISALI	28.5.2023, Maarit Matikainen: Näkyvä paikka			
Jatkotoimenpide	Urakoitsija	Työ tehty	Hyväksytty	Kuvaliitteet
Korjataan	*	8.6.2023 Maarit Matikainen	8.6.2023 Maarit Matikainen	26

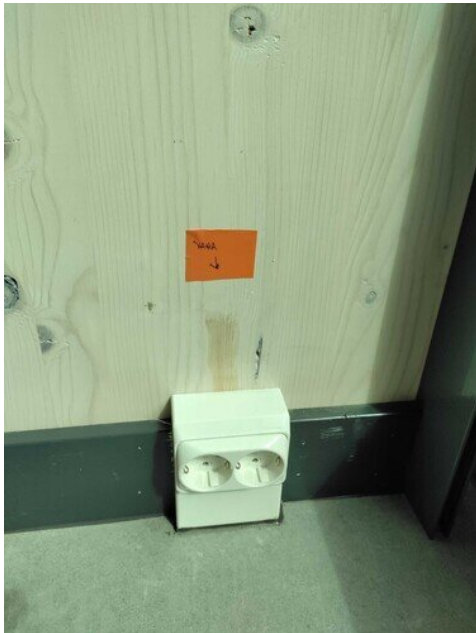
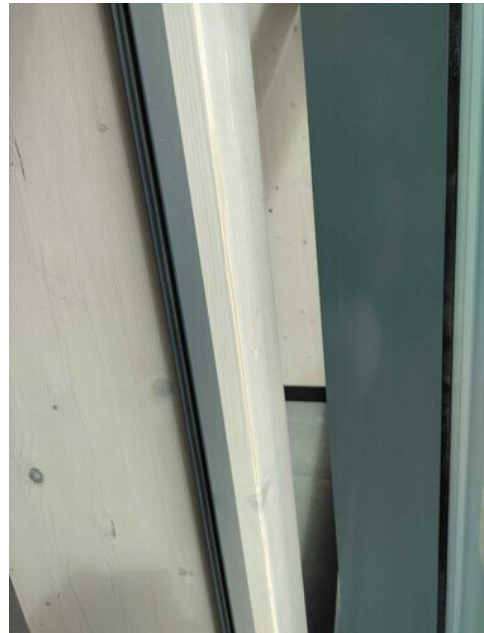
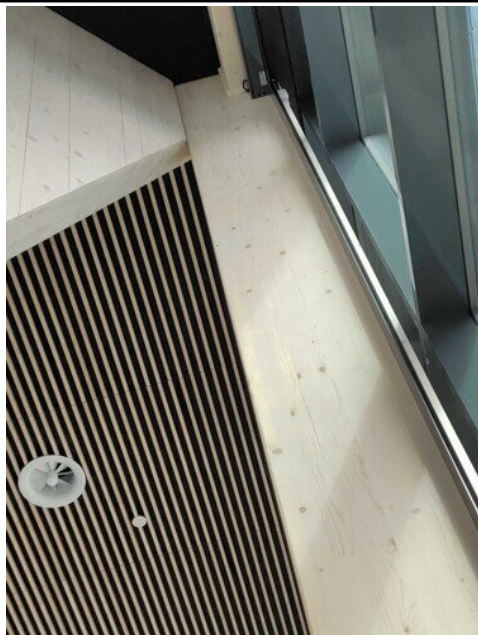
Huoneisto / huone / rak. osa	Virhe tai puute/toimenpide			
Lohko3 / 1 krs B130 MONITOIMISALI	28.5.2023, Maarit Matikainen: Vahapuute clt pilarissa			
Jatkotoimenpide	Urakoitsija	Työ tehty	Hyväksytty	Kuvaliitteet
Korjataan	*	8.6.2023 Maarit Matikainen	8.6.2023 Maarit Matikainen	27-29

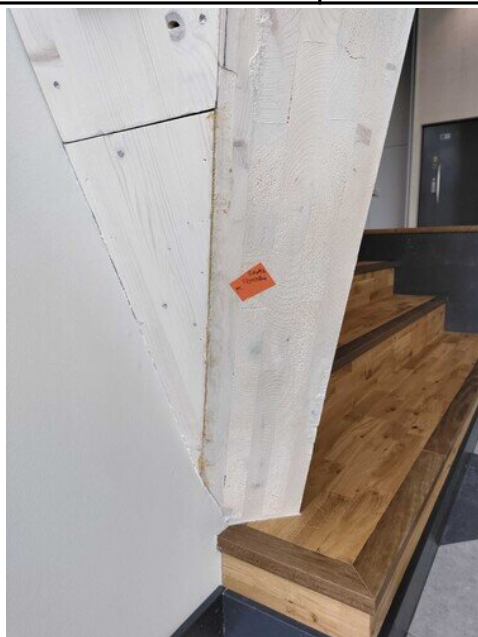
Kuva 30

Huoneisto / huone / rak. osa	Virhe tai puute/toimenpide			
Lohko3 / 1 krs B130 MONITOIMISALI	28.5.2023, Maarit Matikainen: Elementtisauma siistittävä			
Jatkotoimenpide	Urakoitsija	Työ tehty	Hyväksytty	Kuvaliitteet
Korjataan	*	8.6.2023 Maarit Matikainen	8.6.2023 Maarit Matikainen	30

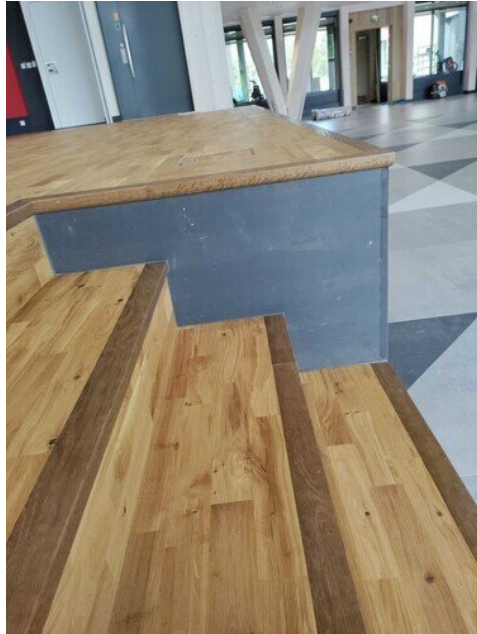
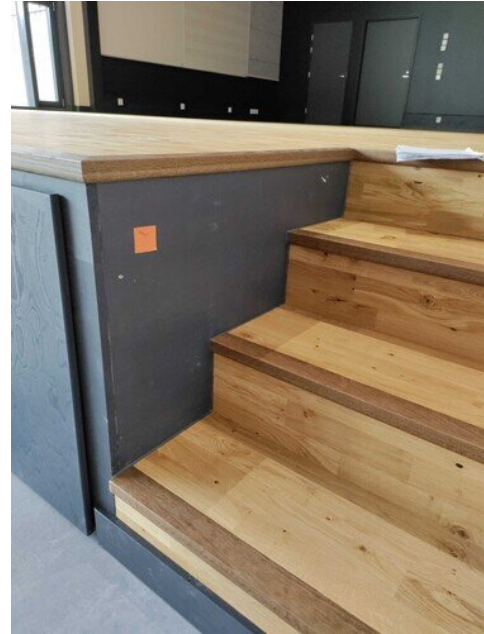
Lohko3 / 1 krs B130 MONITOIMISALI	28.5.2023, Maarit Matikainen: Maalipuute			
Jatkotoimenpide	Urakoitsija	Työ tehty	Hyväksytty	Kuvaliitteet
Korjataan	*	8.6.2023 Maarit Matikainen	8.6.2023 Maarit Matikainen	31-32

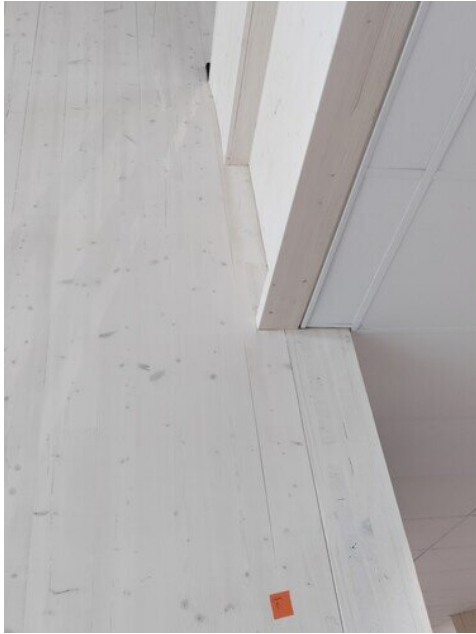
Kuva 33

Huoneisto / huone / rak. osa	Virhe tai puute/toimenpide			
Lohko3 / 1 krs B130 MONITOIMISALI	28.5.2023, Maarit Matikainen: Vahapuute			
Jatkotoimenpide	Urakoitsija	Työ tehty	Hyväksytty	Kuvaliitteet
Korjataan	*	27.6.2023 Maarit Matikainen	27.6.2023 Maarit Matikainen	33
