Opinnäytetyö (AMK)

Rakennustekniikka

AS. OY RAJAKATU 8:N KUNTOARVIO JA KORJAUSSUUNNITELMA

Työn lähtökohtana oli vanhan hirsitalokiinteistön nykykunnan selvitys, sekä kuntoarvion tulosten pohjalta mahdollisten korjaustarpeiden arvioiminen.

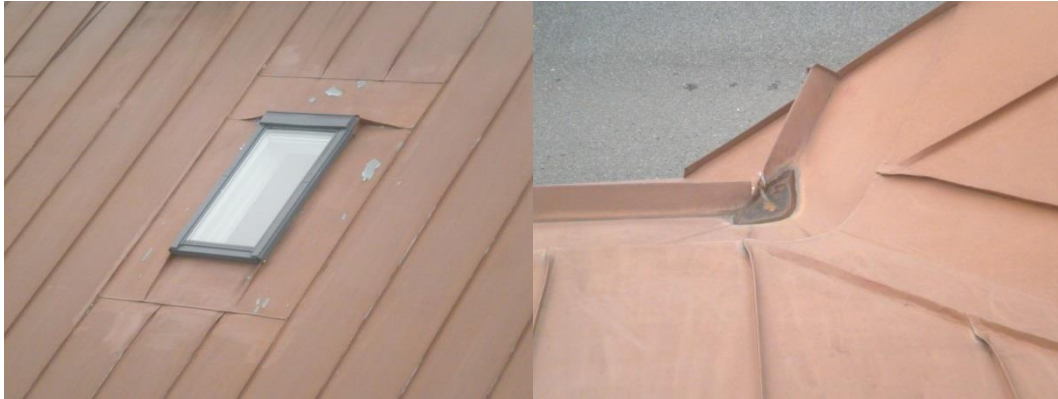
Kohteen peltikatot on uusittu vuonna 1997, jolloin tarkastettiin myös kattojen läpiviennit (mm. viemäreiden tuuletus ja kattoikkunat) asuntoihin. Katot on maalattu vuonna 2002. Peltikatteen teknistä elinkaarta on siis vielä runsaasti jäljellä. Tarkastuksessa ei katteen osalta ilmennyt juurikaan huomautettavaa. Talon 1 katteessa (kuva 3) näkyy kattoikkunan ympärillä maalin hilseilyä. Tämä saattaa johtua kattoikkunan puutteellisesta asennuksesta (lämmöneristeiden asennus ja höyrynsulun tiiveys), minkä takia lämmintä ilmaa pääsee talvisin virtaamaan katteen väliin aiheuttaen eroosiota maalipinnassa. Talon 2 katolla jää pienelle alueelle vesi makaamaan jalkarännien liitoskohtaan (kuva 4). Muilla alueilla ei lammikoitumista havaittu, joten katteen kaadot toimivat siis hyvin. Talon 4 katol-

Kuva 3. ja Kuva 4. Kattoikkunan ympärillä selvää maalin hilseilyä ja lammikointumista jalkarännien liitoskohdassa.

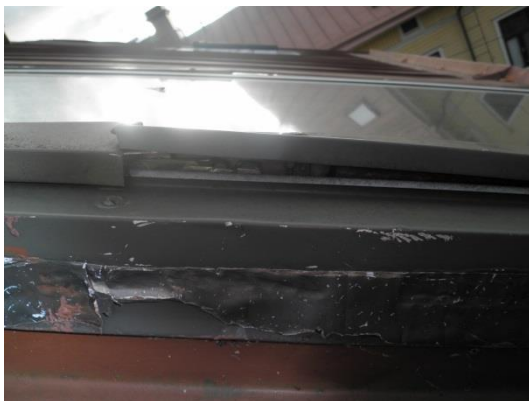
la oli yhdestä kattoikkunasta pellitys lähtenyt aukeamaan ja vaikuttaisi siltä, että pellin alta näkyy suoraan ikkunan karmi (kuva 5). Kyseisen ikkunan korjausta suositellaan tehtäväksi mahdollisimman nopeasti, sillä karmin välistä pääsee vesi suoraan katteen alle aiheuttaen kosteusvauriota.

Kuva 5. Kattoikkunan rikkoutunut reunapelti.

- talon 4 rikkoutuneen kattoikkunan pellityksen korjaus
- talon 3 kattotikkaiden johteiden kiinnityksen korjaus
- talon 1 syöksyrännin siirtäminen pois tikkaiden välistä
- talotikkaiden lyhentäminen alapäästä edellä mainittuun korkeuteen 1 200 mm.

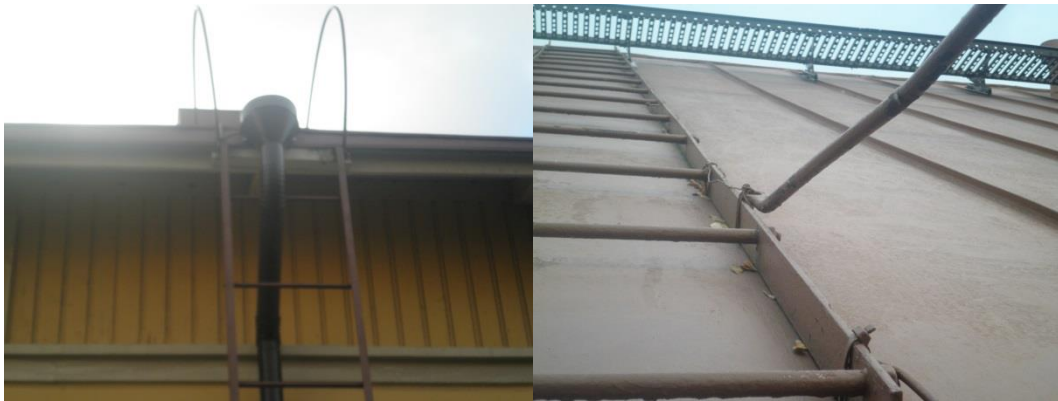
Katon varusteissa suurimmat puutteet liittyvät talotikkaisiin. Talon 1 tikkaiden yläpään on asennettu syöksy kahden ylimmän puolan väliin, joka vaikeuttaa huomattavasti katolle pääsyä (kuva 6). Talon 3 tikkaiden yläpään johteiden kiinnitys lapetikkaaseen on toteutettu erittäin huterasti rautalankaa käyttäen (kuva 7). Tämän vuoksi johteet pääsevät liikkumaan katolle mentäessä. Johteiden tulisi ulottua vähintään 1 000 mm:n korkeudelle ylimmästä puolasta, jonka jälkeen ne taivutetaan alaspäin lähelle katto- tai räystäspintaa siten, että tikkaita noustaessa saadaan tukeva ote. Tikkaiden alimman puolan suosituskorkeus maasta on 1 000–1 200 mm. Varsinkin, jos on tarpeen estää pienten lasten kii-

peäminen tikkaille, suositellaan käytettäväksi vähintään 1 200 mm:n korkeutta (F2 Suomen rakentamismääräyskokoelma 2001). Kiinteistön talotikkaiden alin puola on tällä hetkellä korkeudella 800 mm. Kun otetaan huomioon lukuisten lapsiperheiden määrän kiinteistössä, on suositeltavaa, että tikkaiden alinta puola nostetaan mainittuun korkeuteen.

Kuva 6. ja Kuva 7. Talotikkaiden väliin asennettu syöksyränni ja johteen kyseenalainen kiinnitys lapetikkaaseen.

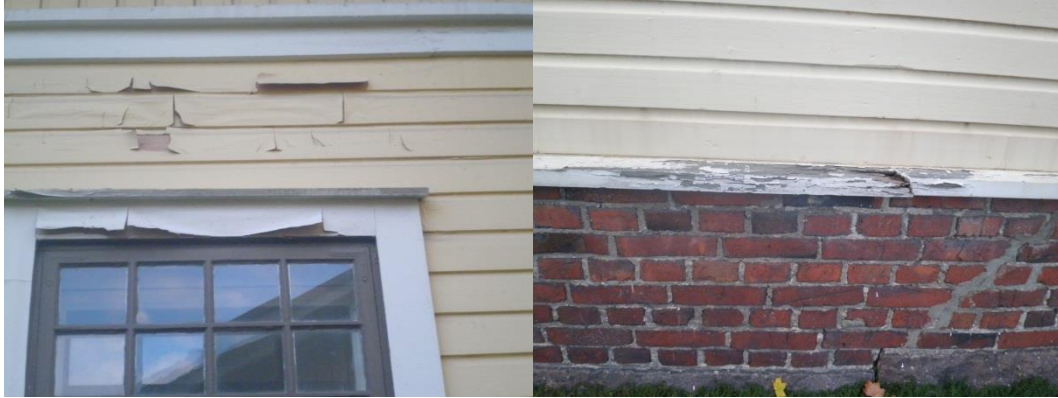
Rakennuksen julkisivut ovat keltaiseksi maalattua lautaa, joiden maalipinta on uusittu vuonna 2002. Samalla uusittiin myös sokkelin päällä oleva tippalista. Nykyinen maalipinta lohkeilee osittain pahasti ja on joistain kohdin repeytynyt kokonaan irti (kuva 8). Maalikalvon paksuus näissä kohdissa vaikuttaisi suhteellisen ohuelta, joten voidaan olettaa, että julkisivua on näiltä kohdin aikaisemmin uusittu tai vanhaa maalikalvoa on edellisen huoltomaalauksen aikana alueelta poistettu. Maalin alta paljastuva julkisivulaudoitus vaikuttaa terveeltä ja hyväkuntoiselta. Alueet, joissa maali ei enää ole kunnolla kiinni alustassaan, tulee selvittää ennen julkisivun maalausta. Näiltä osin on vanhan maalin poisto vält-

tämätöntä hyvän tartunnan takaamiseksi uudelle maalipinnalle. Tippalistat ovat suurelta osin lahonneet varsinkin saumakohtista, ja niiden maalipinta on rikkonainen (kuva 9). Tippalistojen uusiminen kokonaan on suotavaa.

Kuva 8. ja Kuva 9. Julkisivun maalikalvon hilseilyä ja sokkelin päällä olevien tippalistojen lahovaurioita.

Tippalistojen vaihtotyö aloitetaan vanhojen puuosien purkamisella. Purkuvaiheessa on kiinnitettävä huomiota varoivaisuuteen, jotta rakennuksen muihin osiin ei kohdistuisi vaurioita. Puretusta listasta voidaan ottaa mitat tai vaihtoehtoisesti toimittaa ehjänä säilynyt pala tavaran toimittajalle, jolloin varmistutaan siitä, että uudet osat sopivat paikalleen. Kiinnitykseen suositellaan käytettävän samaa tapaa kuin aiemminkin.

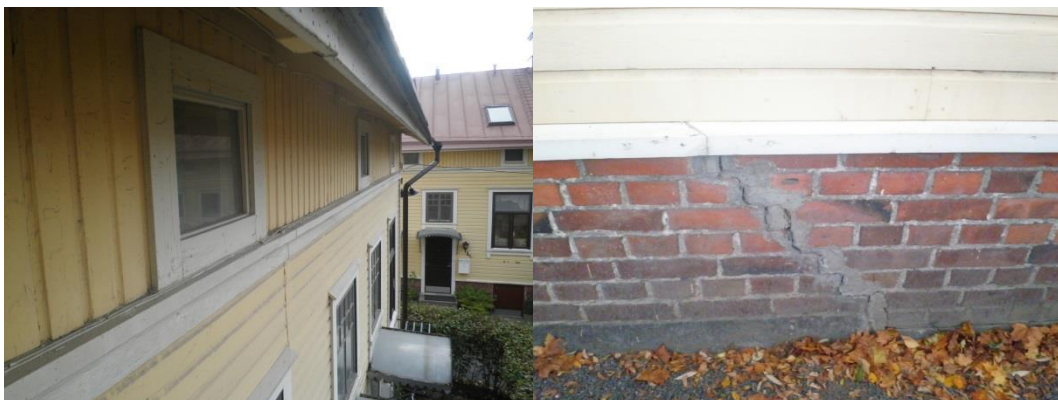
Yleisesti julkisivu on varsinkin Ruissalontien puolelta ja räystäiden alta (kuva 10) silminnähden likainen, mikä johtuu todennäköisesti tieliikenteen aiheuttamasta pölystä. Puulämmityksen käyttö kiinteistössä saattaa myös aiheuttaa ilmanalaan tavallista korkeamman savukaasujen määrän, joka likaa julkisivuja.

Rakennuksen muuratut sokkelit ovat osin huonossa kunnossa. Saumat ovat pahasti rapautuneet, ja paikoitellen esiintyy myös suurempia halkeamia, jotka ulottuvat sokkelin alaosaan yläreunaan asti (kuva 11). Halkeamia on pyritty paikkaamaan sokkelin pinnasta, mutta useimmissa kohdin myös paikkauksessa käytetty laasti on lähtenyt halkeamaan. Sokkelin korjauksesta esitetään menetelmiä kohdassa 6.3.

Kuva 10. ja Kuva 11. Räystäään alla olevaa likaista julkisivupintaa ja sokkelin halkeama.

Toisessa vaiheessa, kun sokkelin pesu on suoritettu, kartoitetaan muurattujen saumojen halkeamat. Halkeamien korjaukseen voidaan käyttää muurauslaastia. Ennen halkeamien täyttöä on irtonainen aines syytä poistaa mekaanisesti paremman tartunnan aikaansaamiseksi. Uuden ja vanhan laastin sävyerot saattavat olla kuitenkin silmiinpistävästi suuret. Mahdollisten värierojen välttämiseksi muurauslaasti voidaan sävyttää esimerkiksi ferroxon-pigmentillä ja kokeilla, millä suhteella päästään mahdollisimman lähelle vanhan laastin sävyä.

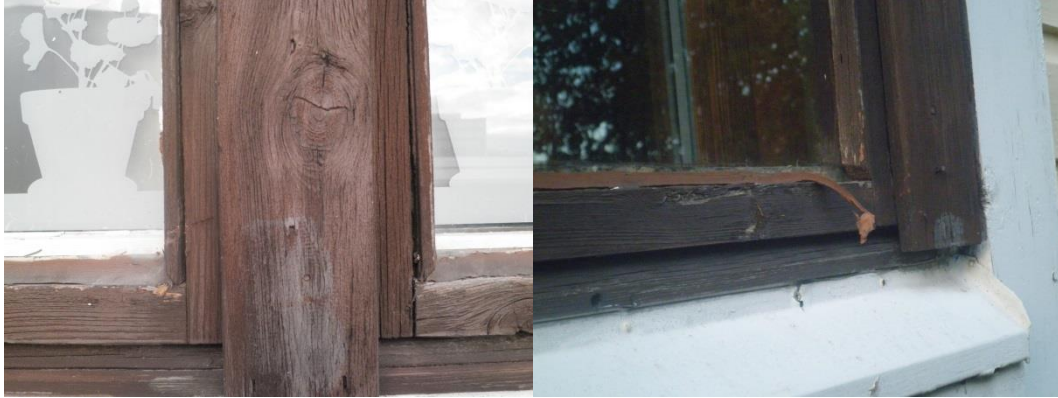
Kiinteistön ikkunat on viimeksi huoltomaalattu ja lasituskittauksia korjattu vuonna 2000. Ikkunoiden nykykunto on kuitenkin huono. Puuosat ovat pahasti lohkeilleet ja harmaantuneet (kuva 12). Ikkunoiden alaosan kyntteet on tehty perinteisesti kittaamalla ja sivujen sekä yläosan kyntteet puulistoilla. Lasituskyntteen tarkoituksena on pitää ikkunalasia paikallaan ja tiivistää se puitetta vasten. Eri-tyisesti alareunan kyntteet (kuva 13) ovat huonossa kunnossa ja osin jo kokonaan irronneet. Puulistoista tehdyt kyntteet olivat karmien tapaan halkeilleet ja monin paikoin huonossa kunnossa. Vähemmän auringolle altistuneet ikkunat olivat verrattain paremmassa kunnossa kuin etelä-länsisivujen auringonvalolle altistuvat ikkunat. Asukaskyselyyn vastanneista 50 % oli sitä mieltä, että ikkunat ovat huonokuntoiset ja, 57 % ilmoitti ikkunoiden olevan heikosti avattavissa.

Kuva 12. ja Kuva 13. Ikkunan puuosien ja kyntteiden rapistumista.

Ikkunoiden vaihtoa on suositeltu puuosien ja kyntteiden erittäin huonon kunnon vuoksi.

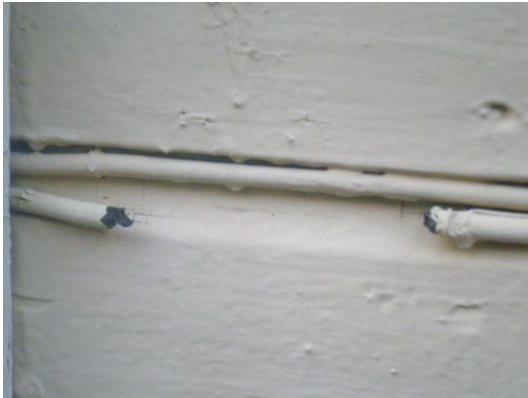
Julkisivujen huoltomaalauksen yhteydessä tulisi kartoittaa ulkoseinään tehtyjen pintakytkentöjen ja johtojen käyttötarkoitus, sillä osa johdoista oli poikki ja selvästi poistettu käytöstä (kuva 14). Käytöstä poistetut johdot kuormittavat turhaan julkisivua keräämällä taakseen kosteutta ja likaa.

Kuva 14. Käytöstä poistuneita sähköjohtoja talon julkisivulla.
