Senkkojen aukeamattomuuden syiden selvittäminen ja toimenpide-ehdotukset aukeavuuden parantamiseksi

Opinnäytetyö
Teollisuuden ja luonnonvarojen osaamisalan opinnäytetyö
Tuotantotalouden koulutusohjelma
Insinööri (AMK)

KEMI 2014

Tekijä	Iiro Harju	Vuosi	2014
Ohjaaja	Juha Kaarela		
Toimeksiantaja	Outokumpu Stainless Steel Oy		
Työn nimi	Senkkojen aukeamattomuuden syiden selvittäminen ja toimenpide-ehdotukset aukeavuuden parantamiseksi		
Sivu- ja liitemäärä	37

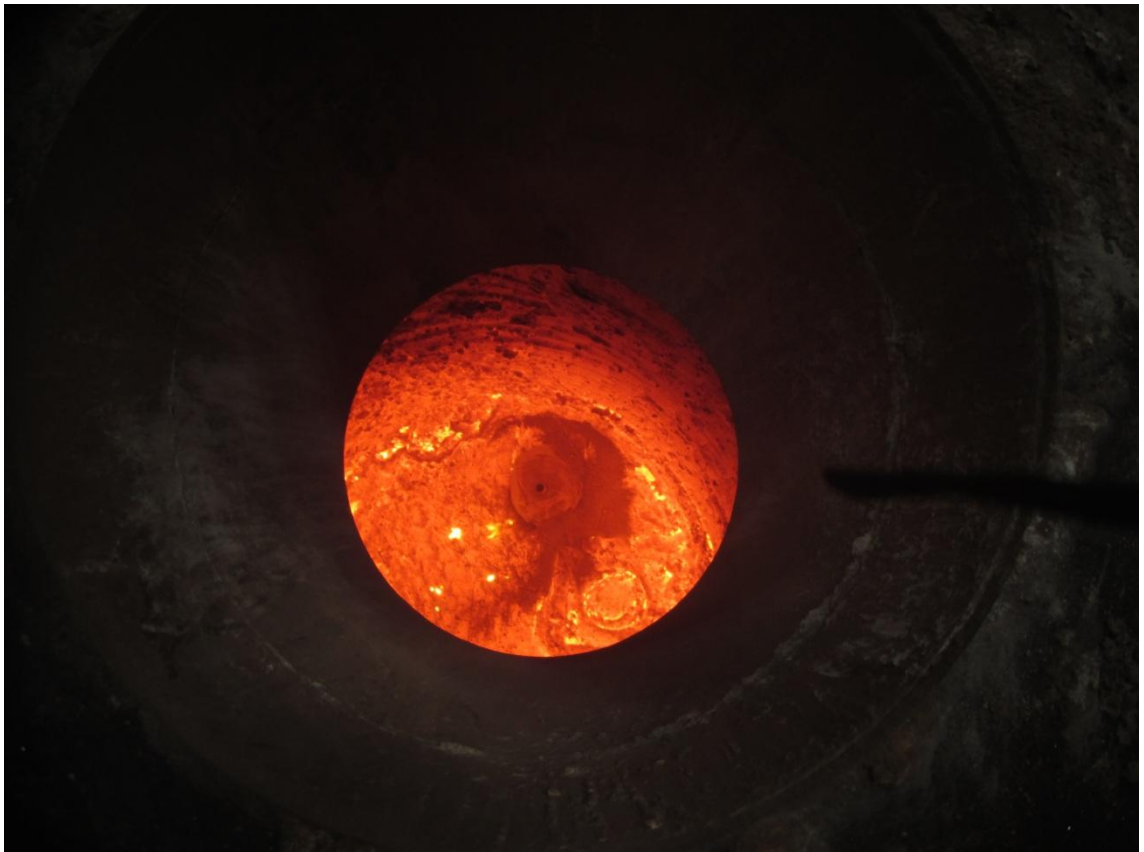
Kuva 5. Valureikäremontoidun senkan pohja

massa, joka voi joskus valua. Jos valukiveä ei laiteta liian syvälle ja massa on sekoitettu sopivaksi, massa ei valu. Suurin ero tavanomaisesti kiertävään senkaan on senkan pohjaan heitettävä massa sekä metalliputki, johon reikähiekkalaite laitetaan remontoituissa senkoissa. Reikä on pidempi yläpuolisen massauksen takia, jos massa menee metalliputken ympärille, kuten usein käy. Alla olevassa kuvassa 5 on remontoitu senkka, johon on heitetty massasäkit yläpuolelta.

Tilastojen mukaan remontoitujen senkat eivät aukea koskaan. Tämä johtuu siitä, että osa metalliputkesta, joka on massan pinnan alapuolella sulaa hiekan sekaan ja kiteytyy sulanteon aikana. Jos massa ei mene putken ympärille AOD:n kaataessa sulan senkkaan, putki kaatuu tai irtoaa, jolloin sulaa menee reikään. Tällöin sula kiteytyy reikään senkkäkäsittelyn aikana.

Neljälle remontoituille senkoille tehtiin koe, jossa remontoitusta senkasta peitettiin metalliputki ja hiekat pois ja ne hiekoitettiin uudelleen normaalisti. Senkoista kolme aukesi. Myös kahteen palautussulaan, joissa oli käyttämätön reikä, tehtiin sama operaatio ja senkat aukesivat. Palautussula on sula, jonka koostumusta tai lämpötilaa ei ole saatu kohdalleen senkkäkäsittelyssä, jolloin se on palautettu takaisin AOD-konvertteriin. Ainoan aukeamattoman senkan syytä käsitellään tarkemmin kohdassa 5.3 Esilämmitysajan vaikutus. Aukeamaton senkka oli 18 tuntia lämmityksessä.

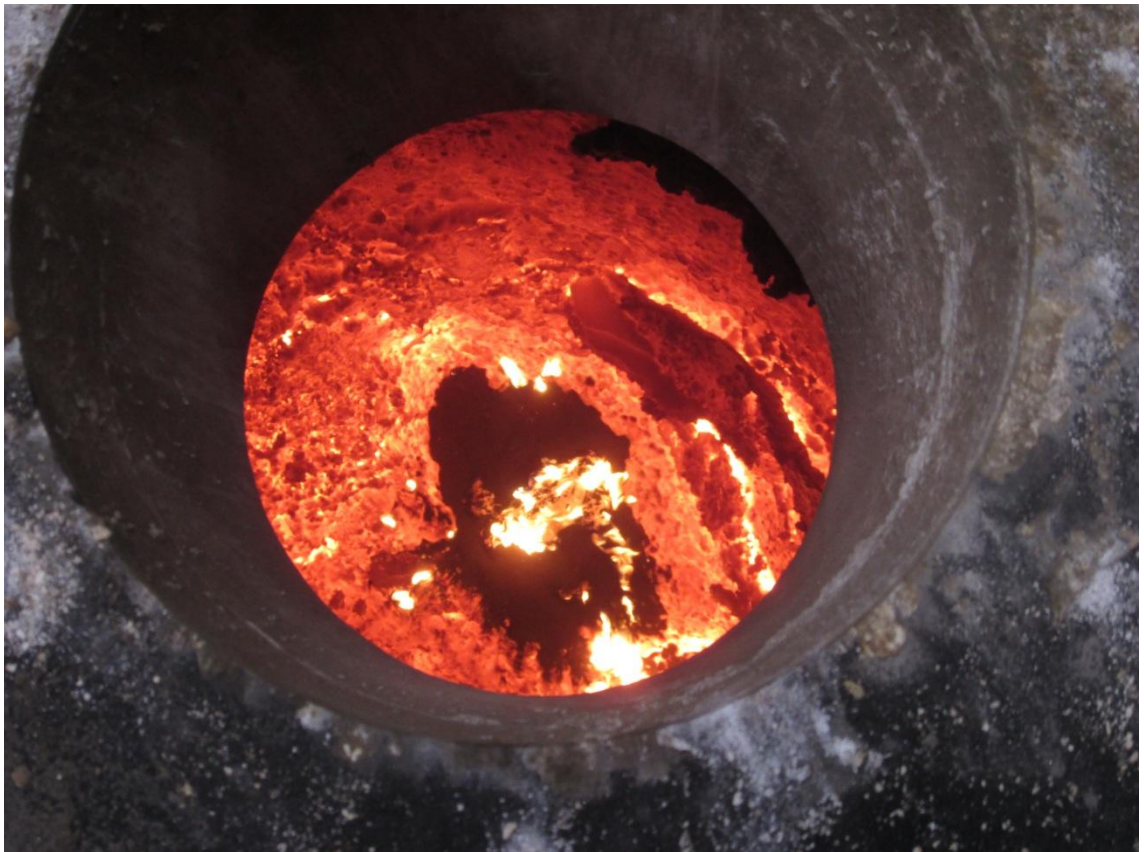
Kuva 6. Hiekoitettu senkka

Tämä johtuu reikähiekan sintraantumisen. Eli lämmityksessä jauhemaisen reikähiekan partikkelit liittyvät toisiinsa, jolloin materiaali tiivistyy ja lujittuu. Alapuolella kuva (6) reikähiekan, joka on juuri heitetty senkkaan.

Hiekka heitetään senkkaan muovipusseissa, jolloin se täyttää valureiän. Pussin osuessa senkan pohjaan hiekka leviää laajalle alueelle. Muovipussi jossa hiekka heitetään, palaa keskellä hiekkakasaa. Alla olevassa kuvassa 7 senkka on ollut tunnin lämmityksessä, jolloin hiekka on muuttunut mustasta vaaleaksi ja sintraantumisen vaikutus on silmin havaittavissa.

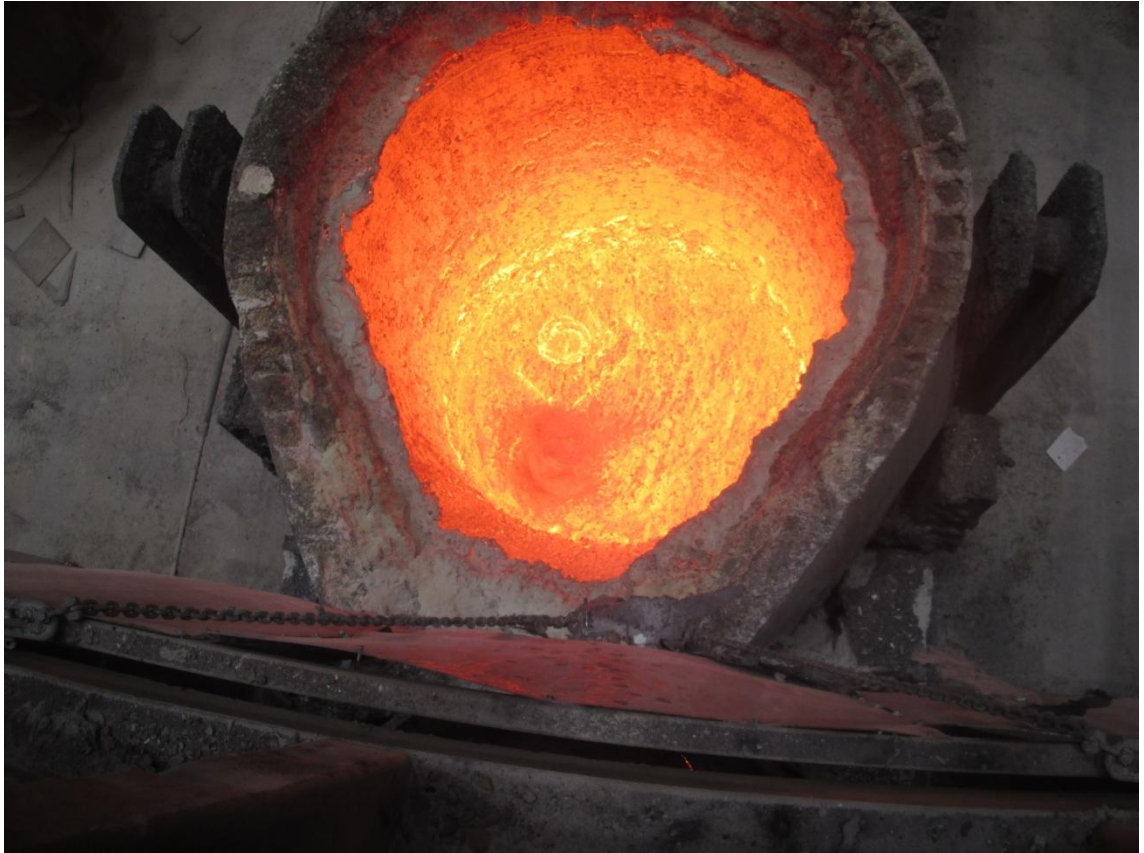
Kuva 7. Tunnin lämmityksessä ollut senkka

Havainto on ristiriidassa aiemmin tehdyn yli kahdeksan tuntia lämmityksessä olleiden senkkojen aukeamattomuuden kanssa, joissa reikähiekkä on sintraantunut kiinteäksi. Havainto voidaan selittää AOD:n kaadon aiheuttamalla seurauksilla. AOD:n kaataessa sulan se tippuu senkan pohjalle useita metrejä roiskuen ympäriinsä senkan pohjalla. Huomattavasti hiekkää raskaampana aineena, sula metalli pyyhkäisee reiän päältä hiekat ja tunkeutuu reikään, joka aiheuttaa senkan aukeamattomuuden. Hiekan sintraantuminen suojaa reikähiekkää syrjäytymästä AOD:n kaadon aikana.

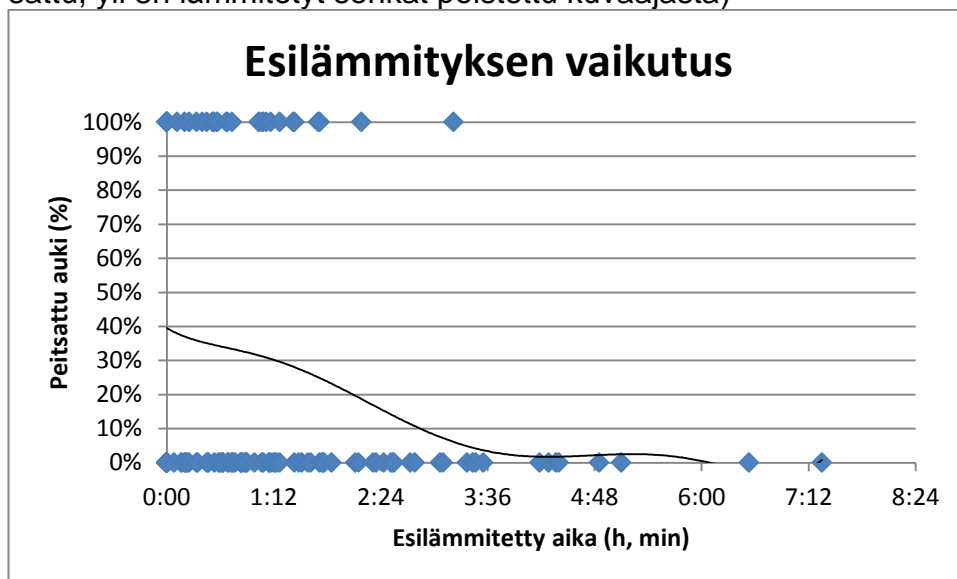
Taulukko 2. Esilämmitysajan vaikutus aukeamiseen (136 senkkaa, 29 % peitsattu, yli 8h lämmitetyt senkat poistettu kuvaajasta)

Tutkittaessa alle kahdeksan tuntia lämmityksessä olleita senkkoja (136 senkkaa) lämmitysajan kasvaessa senkkojen aukeavuus paranee. Lämmittämättömistä senkoista peitsattiin 41 %. 1h 30 min lämmityksen jälkeen vapaasti aukeasi 32 senkkaa ja ainoastaan neljä senkkaa peitsattiin auki, joka on 13 %.

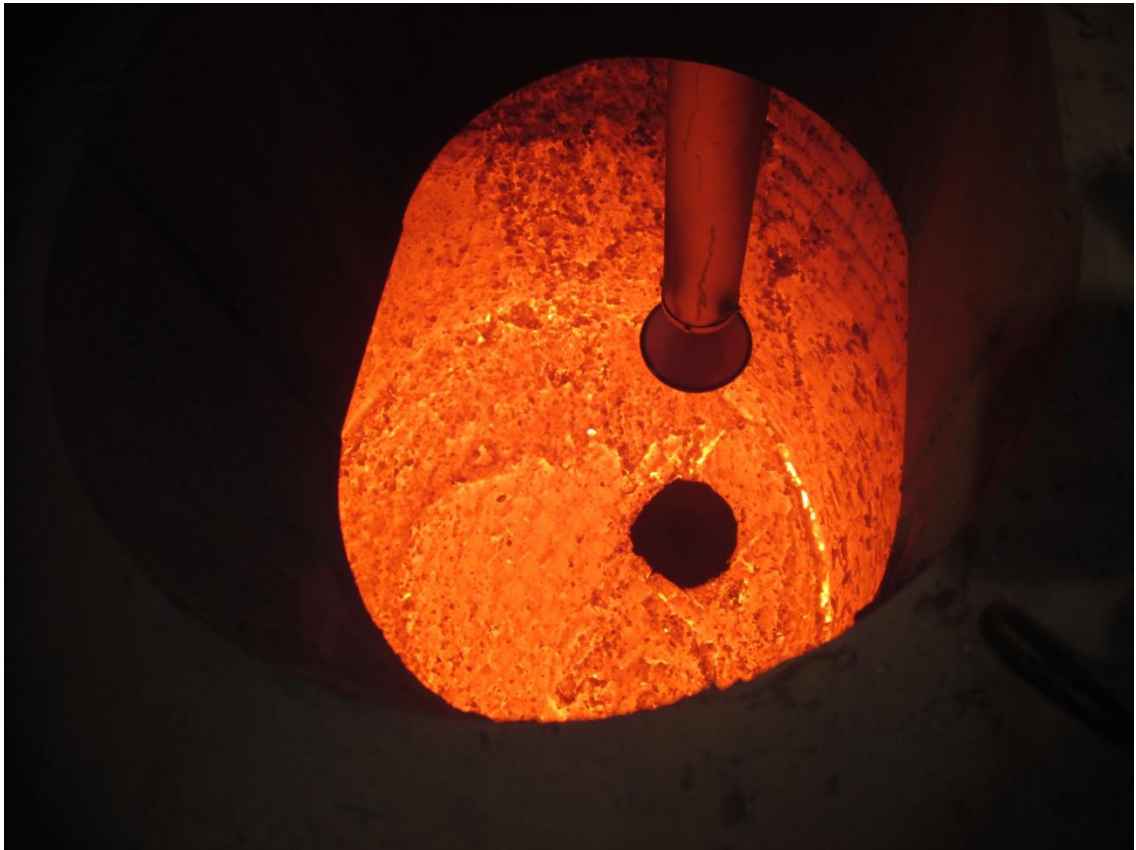
Kuva 8. Automaattihiekoittimella hiekoitettu senkka

Automaattihiekoitin laskeutuu senkan pohjalle, jättäen keon muotoisen kasan, eikä hiekka leveää senkan pohjalle kuten muovipussissa heitettynä. Terässulaton tietokantaan perustuvan tiedon mukaan voidaan todeta, että hiekan kekomainen muoto suojaa hiekkaa syrjäytymiseltä AOD:n kaataessa sulan senkkaan. Alla olevassa kuvassa 8 on automaattihiekoittimella hiekoitettu senkka.

Hiekan kekomaisella muodolla voi olla myös välillisiä vaikutuksia, jotka parantavat senkan aukeavuutta. Sulan sintraantumisen alkaa hiekan pintakerroksesta, mikä huomataan vaihdettaessa palautus sulaan hiekkoka onnenpyörässä, jolloin vanhat hiekat peitsataan ensin pois. Hiekka on aluksi jauhemaista ja mentäessä lähemmäs senkan pohjaa hiekka on tiiviimpää. Jos hiekkaa on paksusti reiän päällä ja sen pintakerros on sintraantunut kiinteäksi tai sula on jäähtyessään jähmettynyt hiekan pintaan, liukusulkimen auetessa reiän alueella olevan hiekan lisäksi hiekkakan sisäosassa oleva hiekka valuu pois reiästä. Tyhjän tilan kasvaessa reiän läheisyydessä hiekan pintakerrokseen kohdistuva paine rikkoo pinnan helpommin, jolloin sula alkaa valua.

Automaattihiekoittimen käyttöönoton jälkeen senkkojen vapaasti aukeavuus on terässulaton tietokannan mukaan parantunut huomattavasti. Vaikka tietokannan mukaan senkkojen aukeavuudesta saatu tieto on epätarkkaa, vaikutus on ollut niin suuri, ettei sitä voida selittää pelkällä tilastoinnissa esiintyvillä virheillä. Tässä työssä tilastoiduista automaattihiekoittimella hiekoitetuista senkoista jokainen aukesi peitsaamatta.

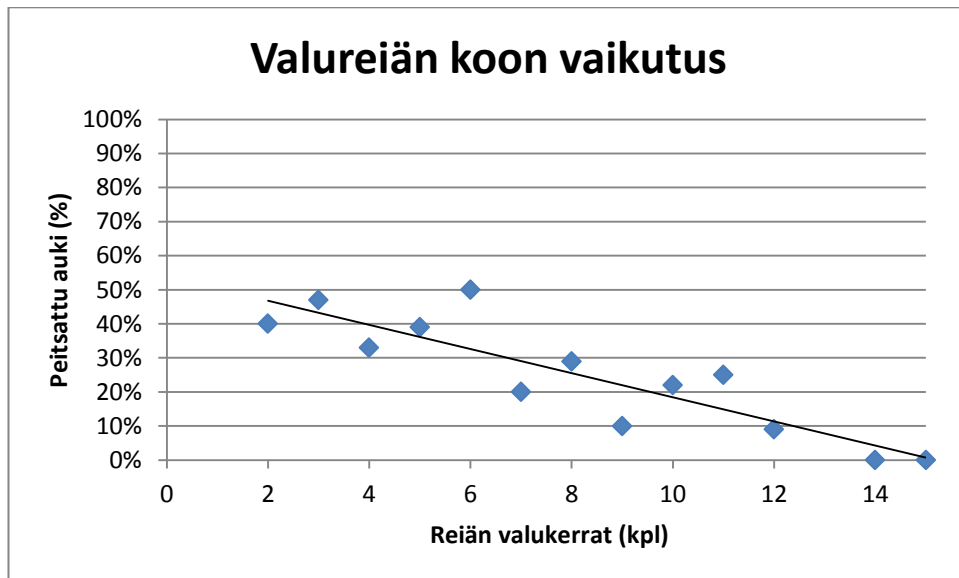
Taulukko 3. Valureiän koon vaikutus (145 senkkaa, 32 % peitsattu)

Tavanomaisesti reikä kuluu tasaisesti isommaksi tai lievästi senkan pohjaan päin aukeavaksi kartioksi. Taulukosta 3 näemme, että valureiän kuluessa suuremmaksi senkkojen aukeavuus paranee. Valureiän kuluminen ei ole aina tasaista, joten valureiän muoto ja koko eivät ole symmetrisiä, vaikka valureikää olisi käytetty yhtä monta kertaa. Jos reikä on kulunut varmuuskiven päästä isommaksi, ylälevyn ja varmuuskiven saumakohtaan voi tällöin jäädä onnenpyörässä peitsatessa kuonaa, mikä aiheuttaa reiän aukeamattomuuden. Ilmiö huomataan erityisesti levyjen vaihdon yhteydessä. Monissa taulukko 3:n useita kertoja käytetyissä senkoissa jotka jouduttiin peitsaamaan, on käynyt näin.

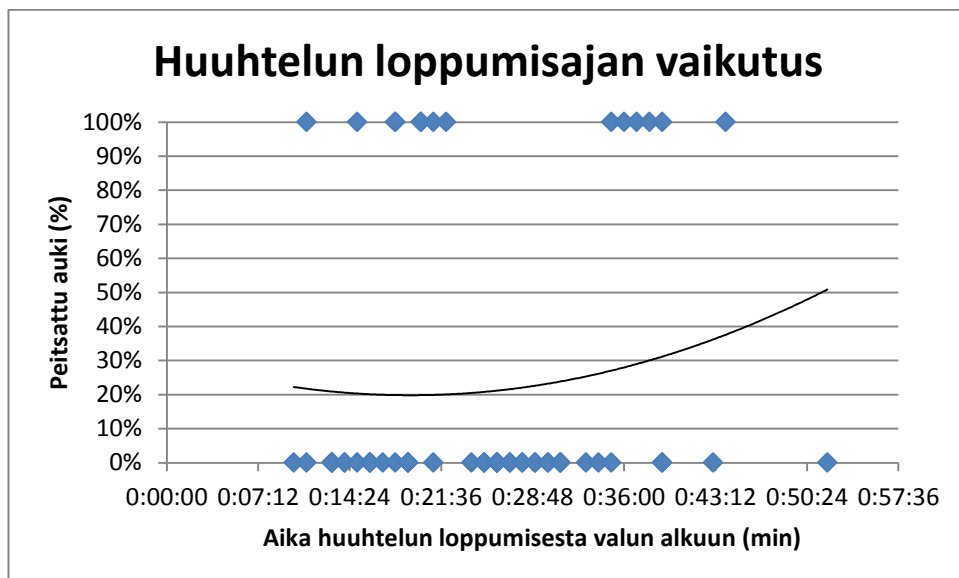
Taulukko 4. Huuhtelun lopusta valun alkuun kuluvan ajan vaikutus (60 senkkaa, 23 % peitsattu)

Huuhtelun loppumisaika on otettu terässulaton tietokannasta. Tilastossa on vain 60 senkkaa, koska muissa tapauksissa huuhtelut eivät ole kirjautuneet tietokantaan. Senkoista 14 eli 23 % peitsattiin auki.

Taulukkoa 4 tarkasteltaessa huomataan, että aikavälillä 10 minuutista 34 minuuttiin 16 % senkoista peitsattiin auki. 35 minuutin kohdalla kuvaajassa tulee piikki, jonka jälkeen 55 % senkoista on peitsattu auki. Taulukosta 4 tehdyn päätelmän mukaan huuhtelu on mahdollisesti vaikuttanut kuuten (35 min jälkeen peitsaut) senkkaan kuvaajan 14:sta peitsatusta senkasta, mikä on 43 %

peitsausta vaatineista senkoista. Myös luvussa 3 esitellyn Vitlipin tutkimuksen mukaan ajalla on vaikutusta. Koska taulukussa on vain 60 senkkaa, voi aika huuhtelun loppumisesta valun alkuun olla vaikuttanut mahdollisesti muihinkin tilastoituihin senkkoihin, joita taulukossa 4 ei ole. On myös muistettava, että vaikutukset voivat olla päällekkäisiä, jolloin aika huuhtelun loppumisesta valun alkuun ei välttämättä ole ainoa syy aukeamattomuuteen.

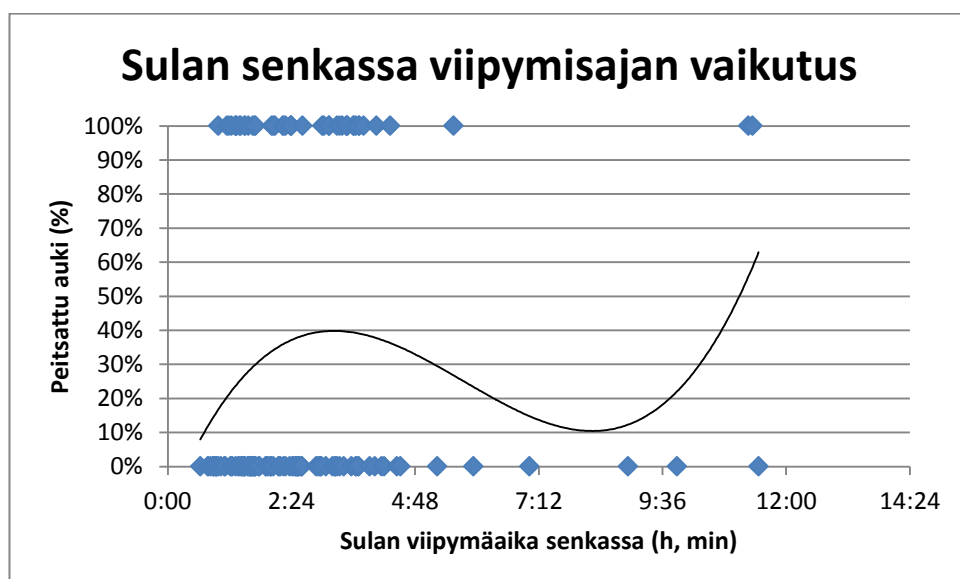
Taulukko 5. Sulan senkassa viipymisajan vaikutus (145 senkkaa, 32 % peitsattu)

Kaksi yksittäistä peitsaamaan jouduttua senkkaa selittävät taulukon 5 jälkimmäisen nousun taulukon 5 lopussa. Kuvaajan alussa esiintyvä kumpu voidaan selittää vain aikaisemmissa kohdissa olleilla muuttujilla. Voidaan todeta, ettei viipymisajalla ole vaikutusta senkkojen aukeamiseen, kuten Vitlipin tekemässä tutkimuksessa.

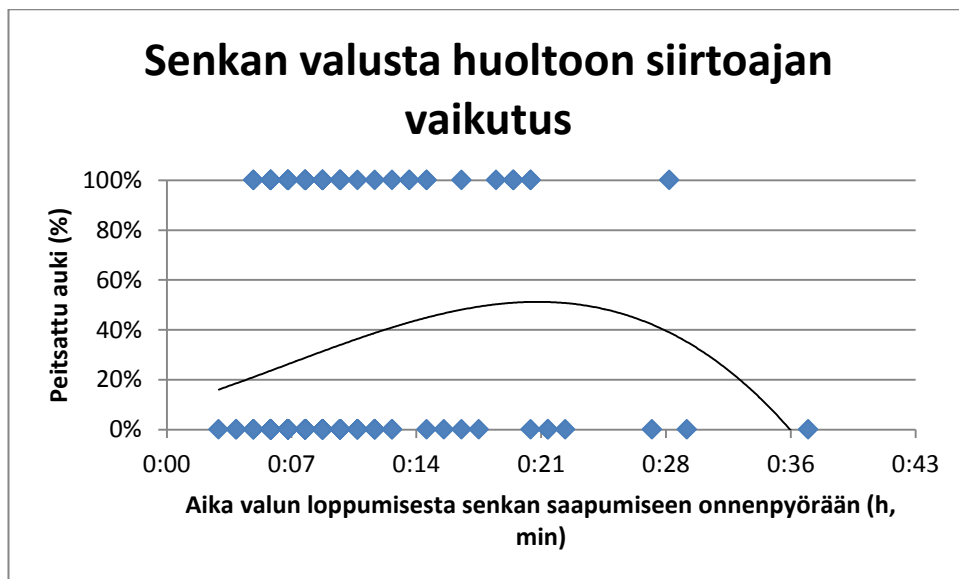
Taulukko 6. Senkan valusta huoltoon siirtoajan vaikutus (143 senkkaa, 31 % peitsattu)

Taulukon 6 keskivaiheilla oleva piikki voidaan selittää ainoastaan aikaisemmin käsitellyillä muuttujilla, jolloin siirtoajalla ei ole vaikutusta senkkojen aukeamiseen. Ei pidä kuitenkaan unohtaa luvussa 5.4 käsitellyn valureiän kulumisen välillistä vaikutusta.

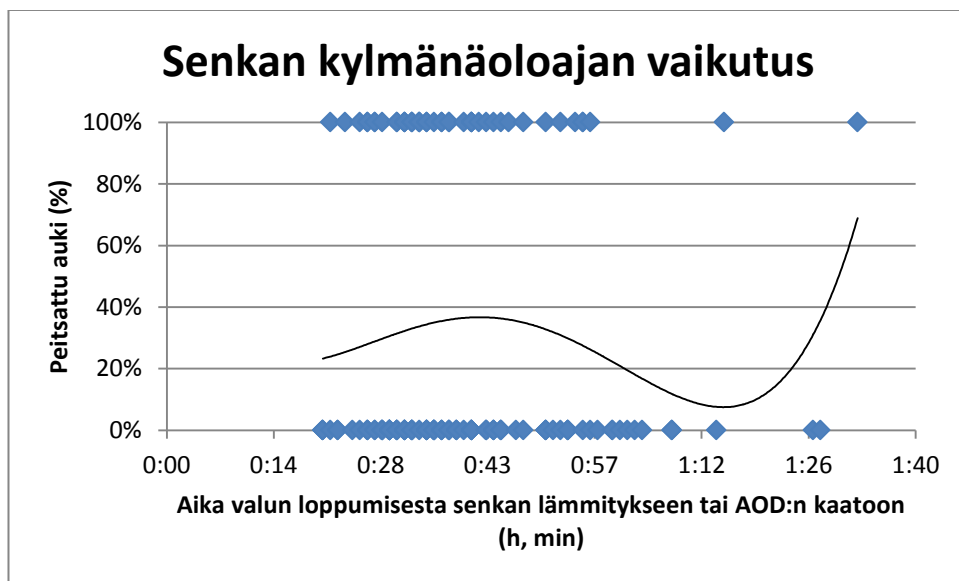
Taulukko 7. Senkan kylmänäoloaika (143 senkkaa, 31 % peitsattu)

Taulukon 7 keskivaiheilla oleva piikki voidaan selittää ainoastaan aikaisemmin käsitellyillä muuttujilla, jolloin kylmänäoloajalla ei ole vaikutusta senkkojen aukeamiseen.

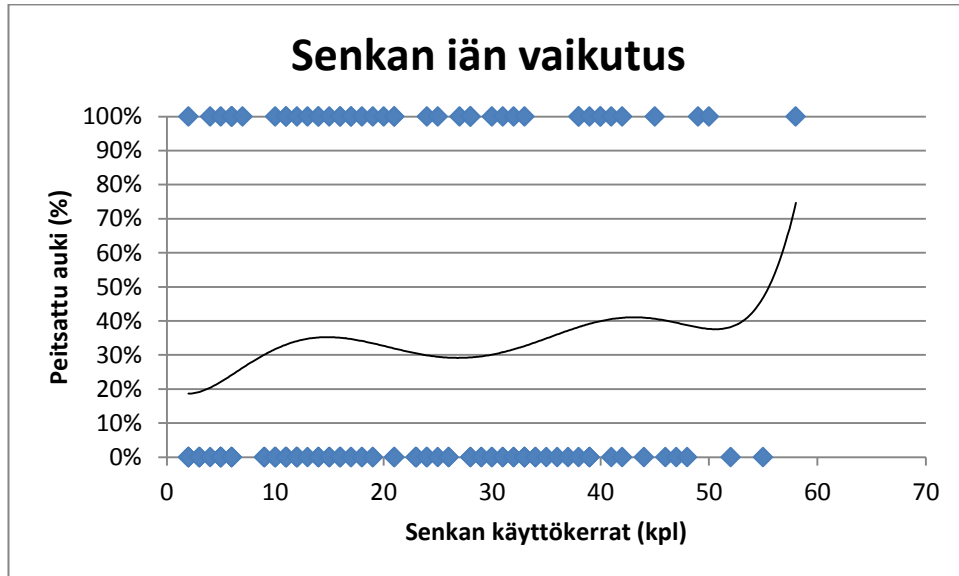
Taulukko 8. Senkan iän vaikutus (145 senkkaa, 32 % peitsattu)

Taulukossa 8 senkkojen aukeavuudessa havaitaan lievä lasku iän kasvaessa. Koska kuvaaja on aaltoileva ja lasku on niin lievää, ei iällä voida sanoa olevan merkitystä senkkojen aukeamiseen.
